Asbestinventarisatetest

Bisschoppenhoflaan 303/8, 2100 Antwerpen

Attestnummer : 20260615-000291.000

Uitgegeven op : 15.06.2026

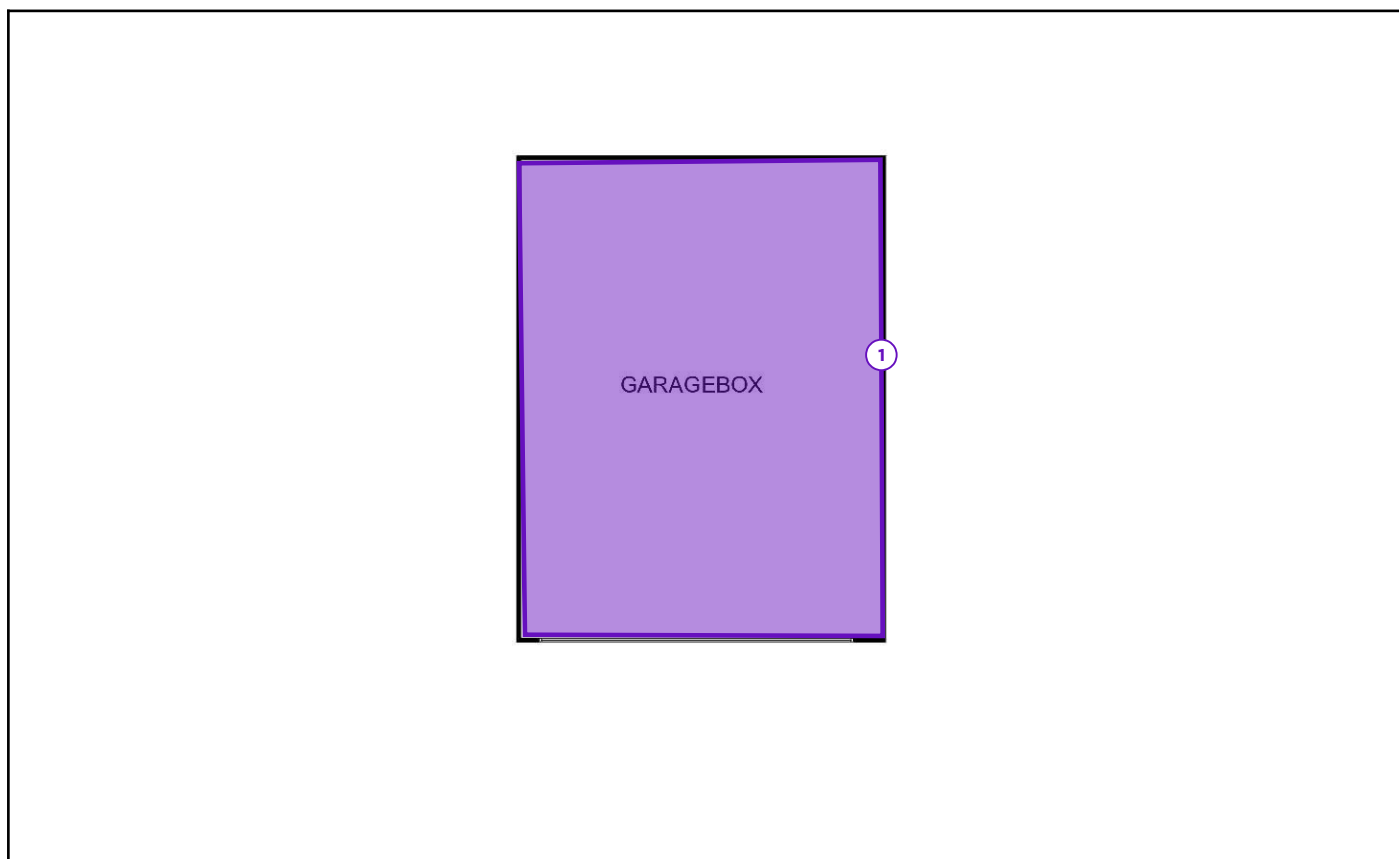
Plan 2.1: Plan garagebox

Beschrijving	Type	Actie
1. Garagebox B32	Beperking	-

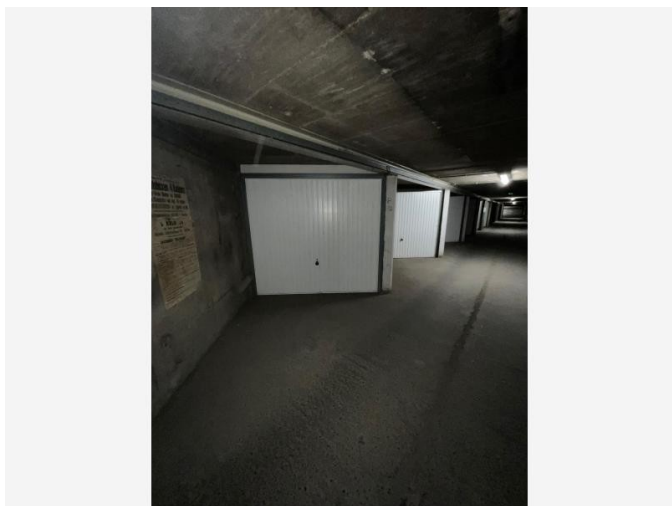
Tijdelijke beperking

Reden: Slotvaste toegangspoort, -deur of -luik

Uitleg van de asbestdeskundige: De inspectie van de garagebox kon niet plaatsvinden aangezien deze afgesloten was en de sleutel niet beschikbaar was. Vermits toegang tot de ruimte niet kon worden verkregen en het niet haalbaar was om tijdens de inspectie een slotenmaker in te schakelen, werd deze ruimte niet geïnspecteerd. Eventuele aanwezige asbestverdachte materialen konden bijgevolg niet worden geïnventariseerd.

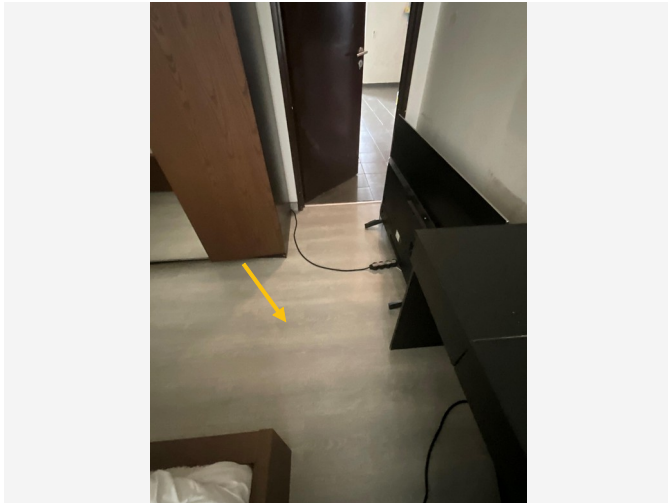
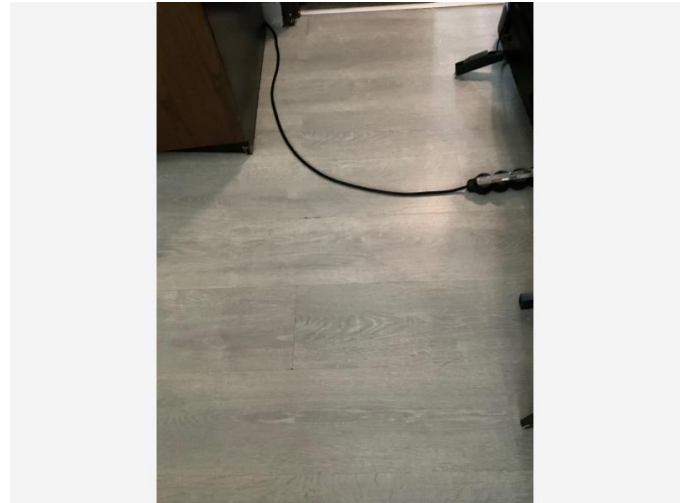
Informatie over een niet-asbestverdacht materiaal

De vloeren in de woning zijn afgewerkt met laminaat of tegels. Onder de vloeren kunnen asbestverdachte materialen aanwezig zijn. Indien er bij toekomstige renovatiewerken asbestverdachte toepassingen worden aangetroffen, bemonster de toepassing alvorens men deze gaat verwijderen.

Basis voor advies	De asbestdeskundige beoordeelt het materiaal als niet-asbestverdacht.
Primaire drager	Vloer

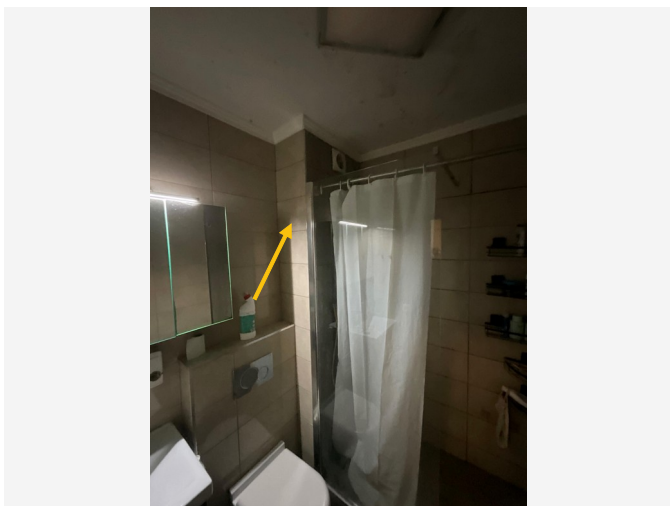
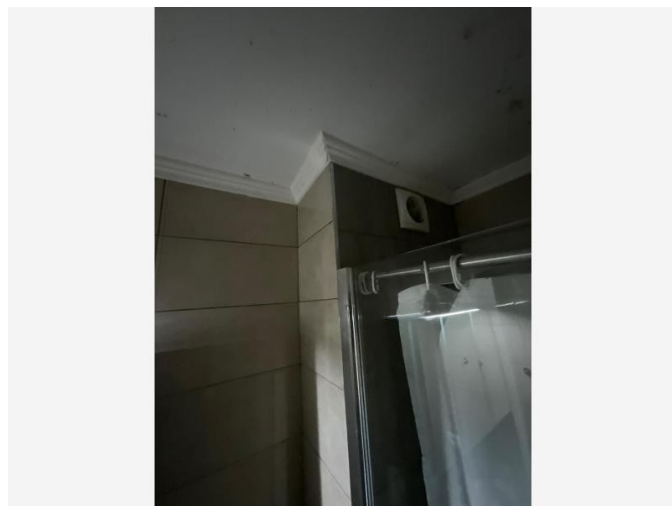
Informatie over een materiaal dat de asbestdeskundige niet kan waarnemen of vaststellen

In de leidingschacht kunnen asbestverdachte materialen verscholen zitten. Indien er bij toekomstige renovatiewerken asbestverdachte materialen worden aangetroffen, moet dit eerst bemonsterd worden alvorens men overgaat tot verwijdering.

Basis voor advies	Beoordeling op basis van expertise, zonder een vaststelling door de asbestdeskundige.
Primaire drager	Binnenwand

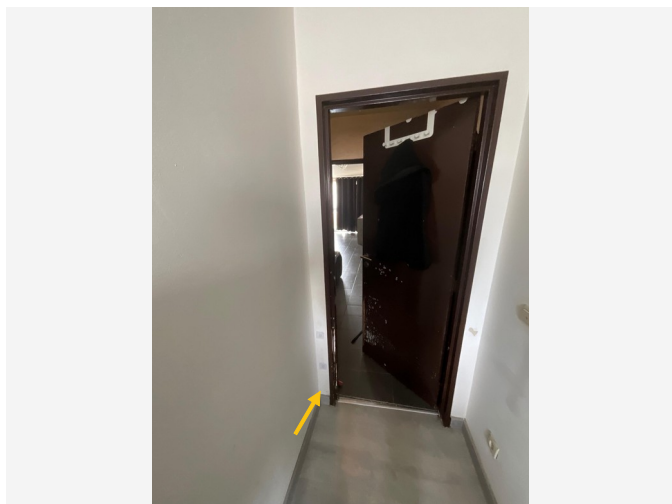
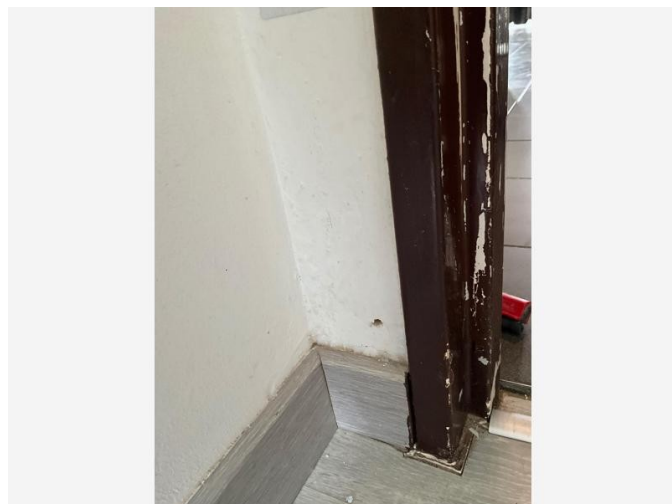
Conclusie

Geen asbest

#	Type	Referentie	Resultaat
4.1	Mengmonster	MM01	Geen asbest

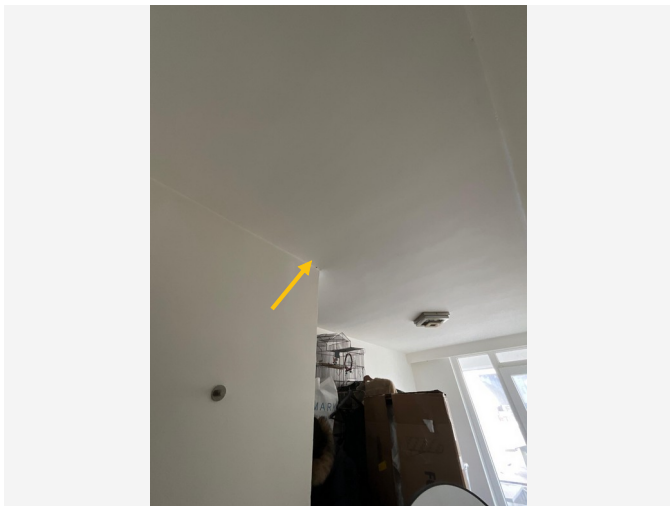
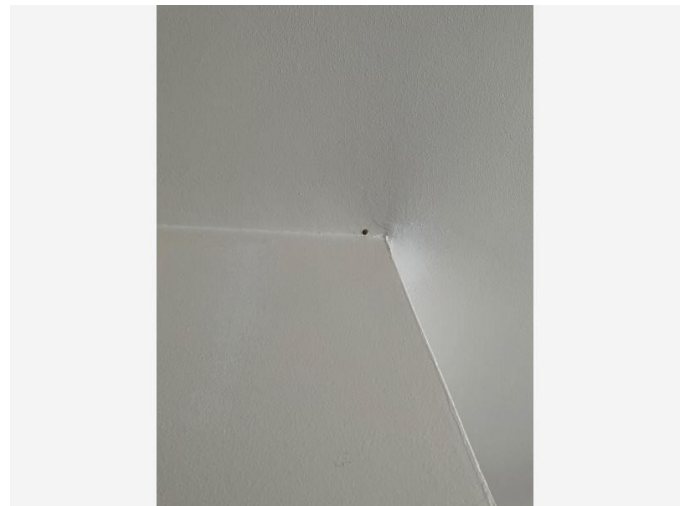
Fiche 5: Pleisterwerk plafond

Conclusie

Geen asbest

#	Type	Referentie	Resultaat
5.1	Mengmonster	MM02	Geen asbest

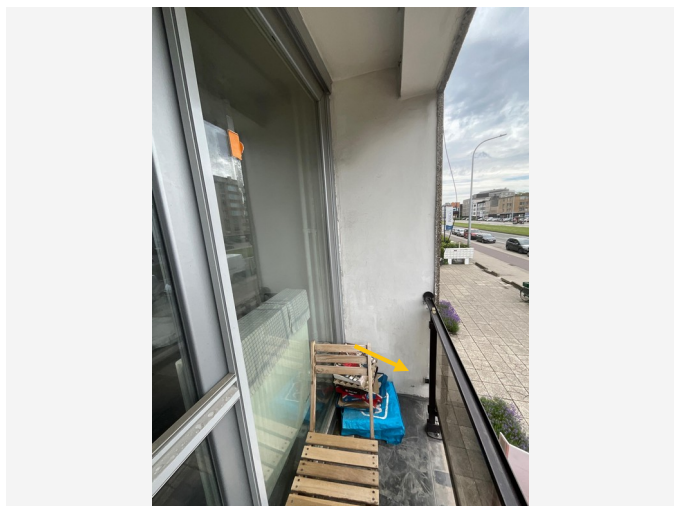
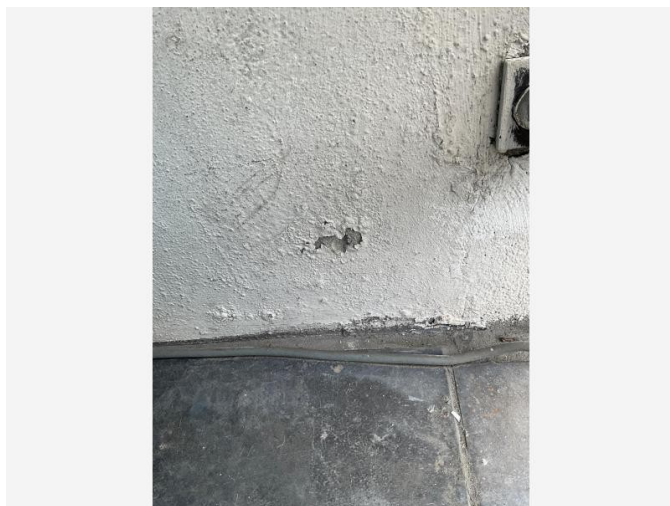
Conclusie

Geen asbest

#	Type	Referentie	Resultaat
6.1	Mengmonster	MM03	Geen asbest

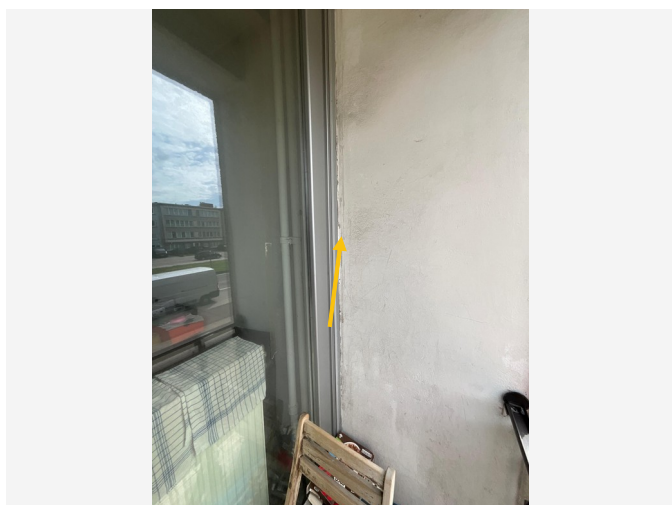
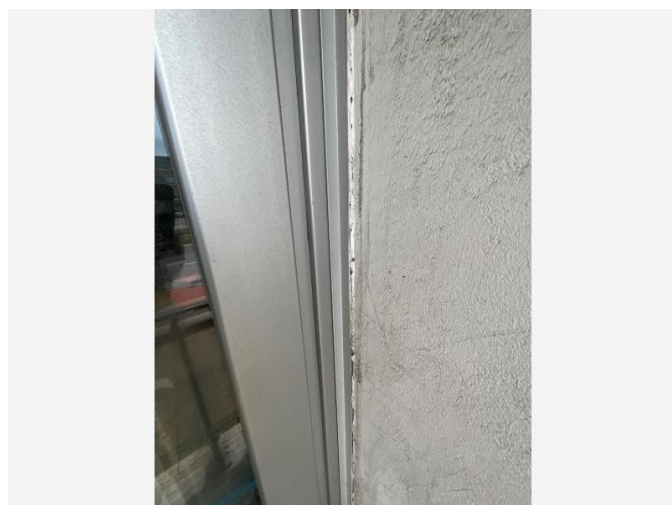
Beschrijving	Notitie	Terug te vinden op plannen
Fiche 7: Kitwerk ramen en deuren	Voor de afdichting van de ramen en terrasdeur is siliconenkit gebruikt.	Plan 1.1: Plan appartement
