Asbestinventarisatetest

Ruisbroek-Dorp 9, 2870 Puurs-Sint-Amands

Attestnummer : 20260619-000511.000

Niet-asbestveilig

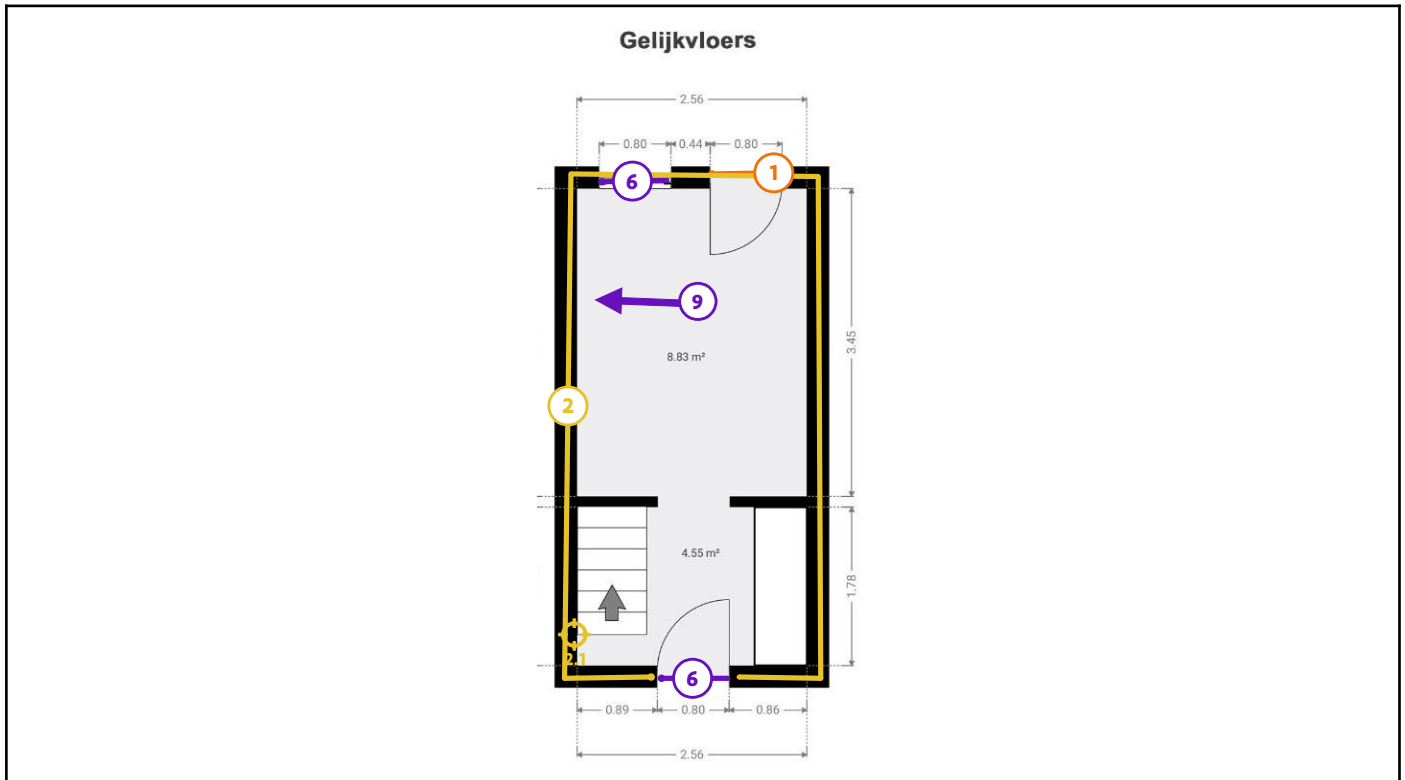
Plan 1.1: Ruisbroek-Dorp 9 - Gelijksvloer - wand

Beschrijving	Type	Actie
1. Opvulpaneel - glasal - voordeur	Asbestmateriaal	Verwijderen
2. Asbestcementplaat - tussenwanden - woning	Asbestmateriaal	Zorgvuldig beheren
2.1 Code: MM01	Puntmonster	-
6. Afdichtingsmateriaal - katten/mastiek - niet verdacht	Overige ruimte of materiaal	-
9. Pleisterwerk - muren - niet aanwezig	Overige ruimte of materiaal	-

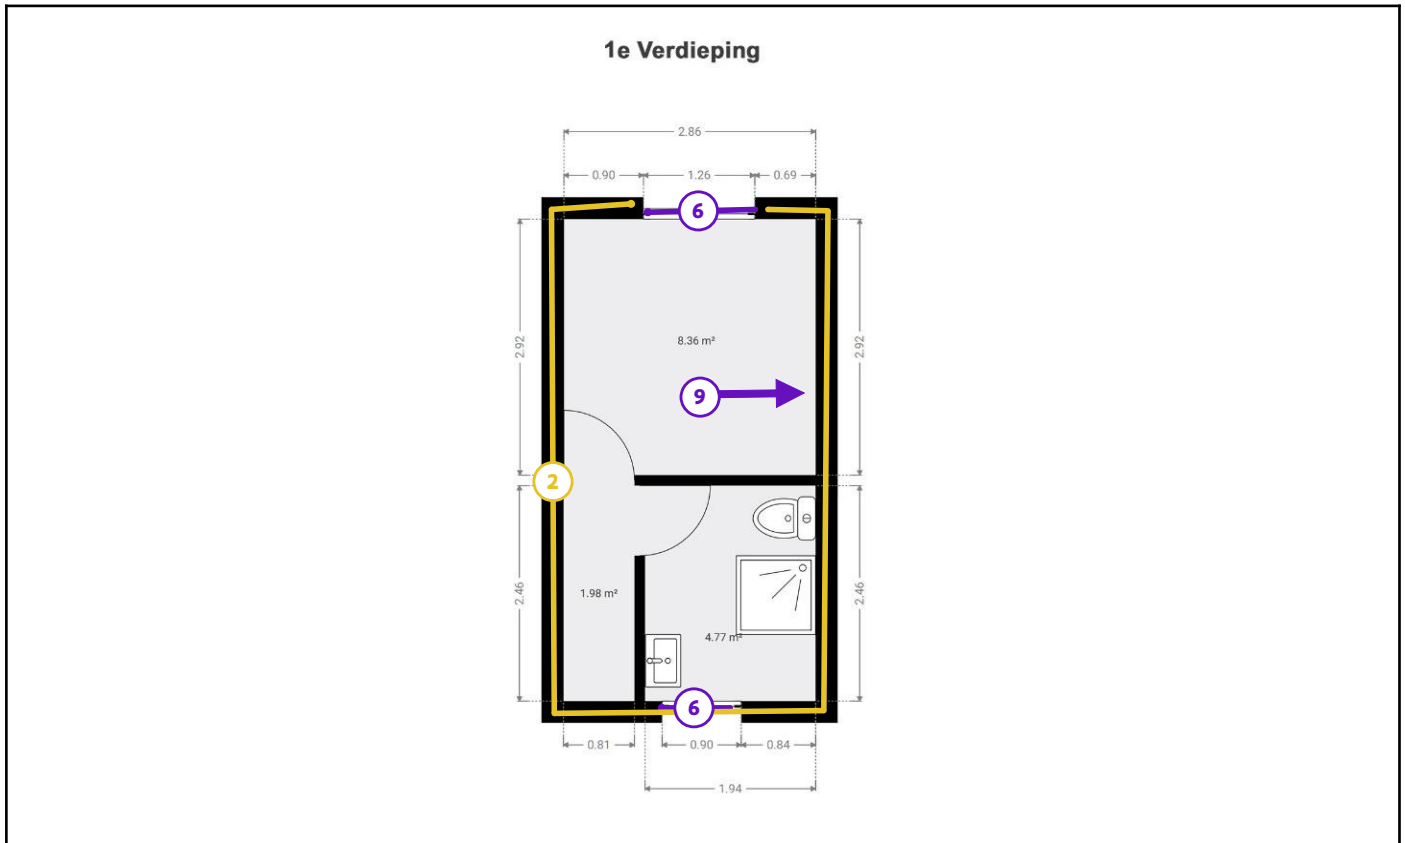
Plan 1.3: Ruisbroek-Dorp 9 - Verdieping 1 - wand

Beschrijving	Type	Actie
2. Asbestcementplaat - tussenwanden - woning	Asbestmateriaal	Zorgvuldig beheren
6. Afdichtingsmateriaal - katten/mastiek - niet verdacht	Overige ruimte of materiaal	-
9. Pleisterwerk - muren - niet aanwezig	Overige ruimte of materiaal	-

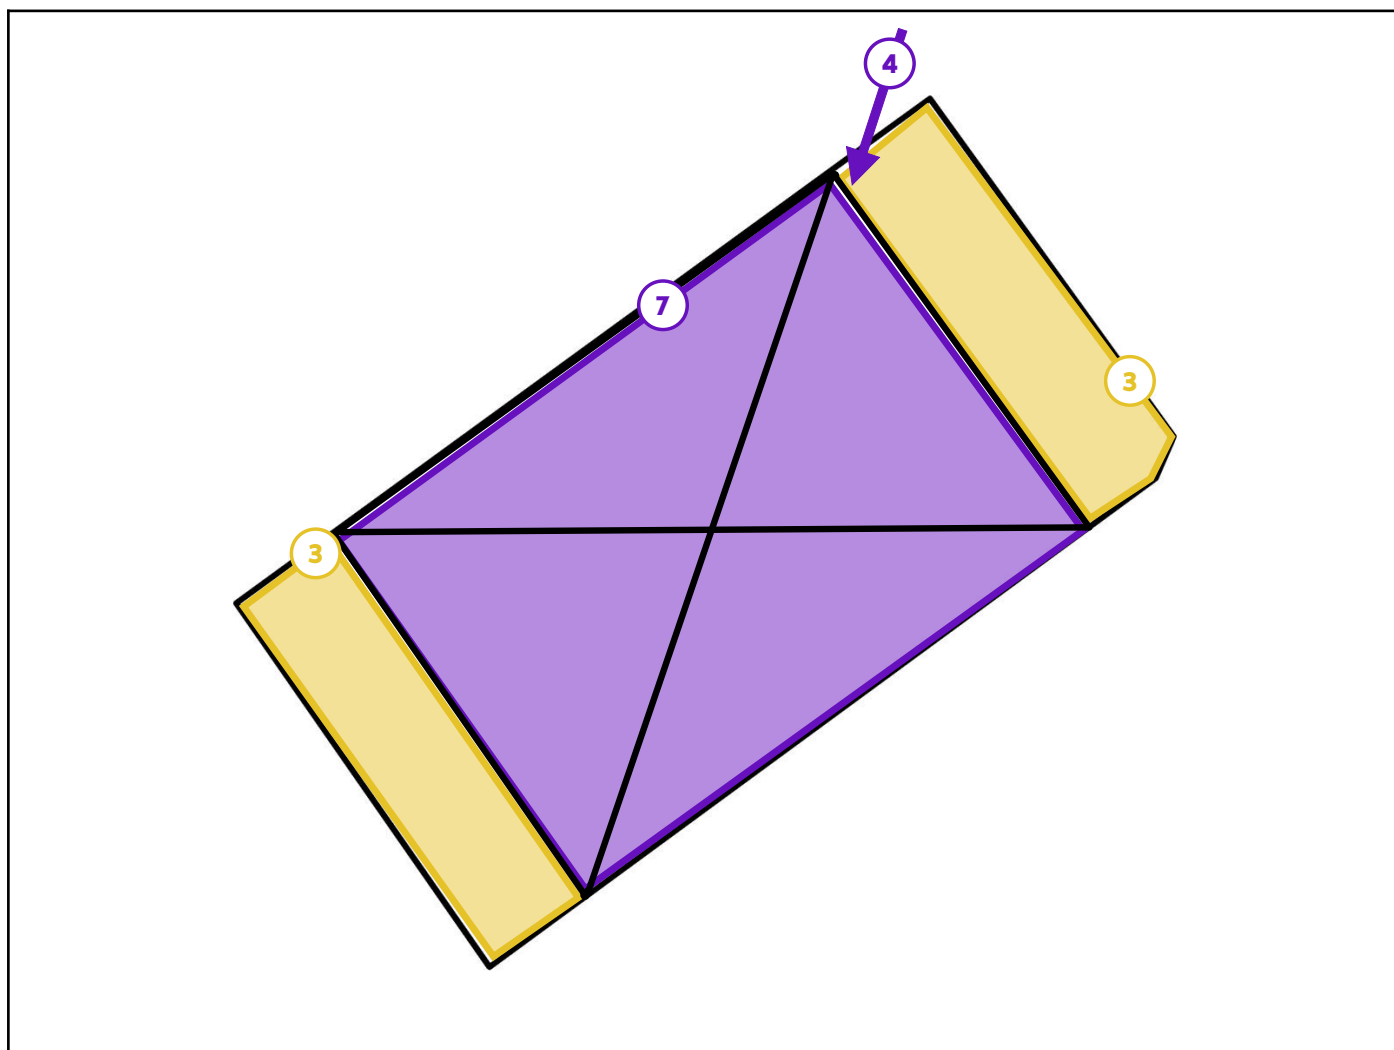
Plan 1.5: Ruisbroek-Dorp 9 - Dak

Beschrijving	Type	Actie
3. Roofing - plat dak - buiten	Asbestmateriaal	Zorgvuldig beheren
4. Rookgaskanalen materialen - binnenkant - hellend dak	Beperking	-
7. Leien - hellend dak - niet verdacht	Overige ruimte of materiaal	-

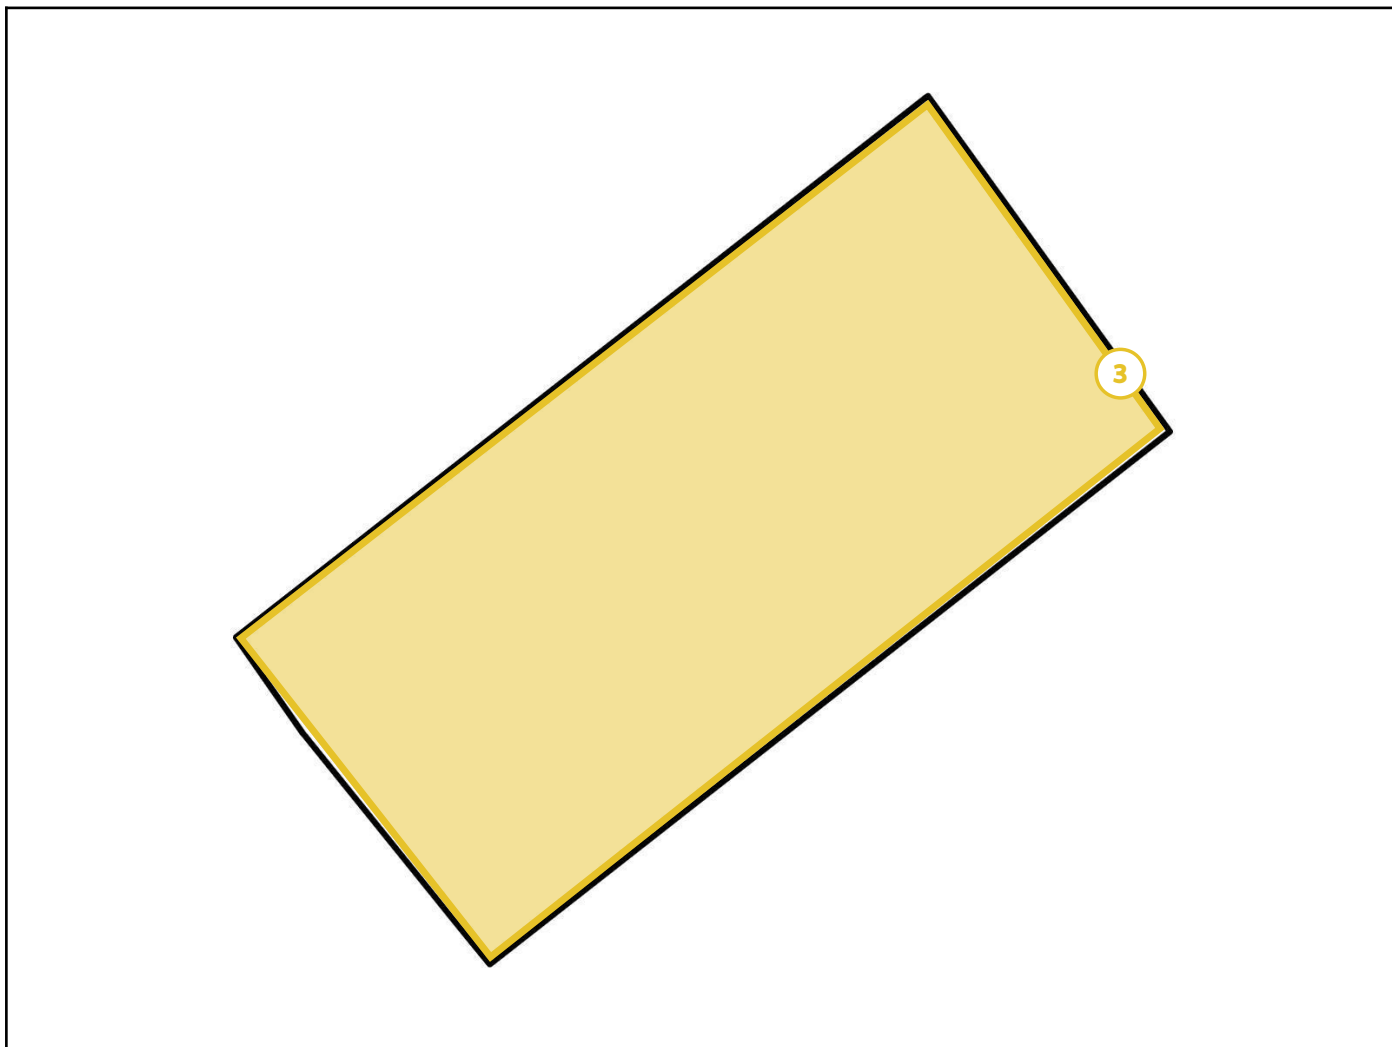
Plan 2.2: Open bijbouw - dak

Beschrijving	Type	Actie
3. Roofing - plat dak - buiten	Asbestmateriaal	Zorgvuldig beheren

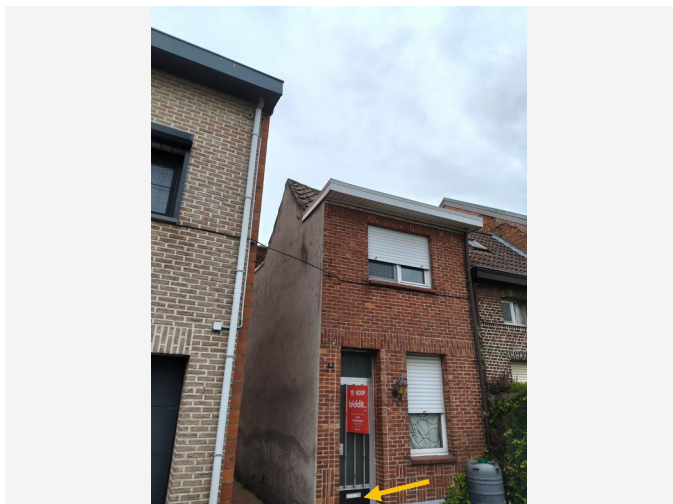
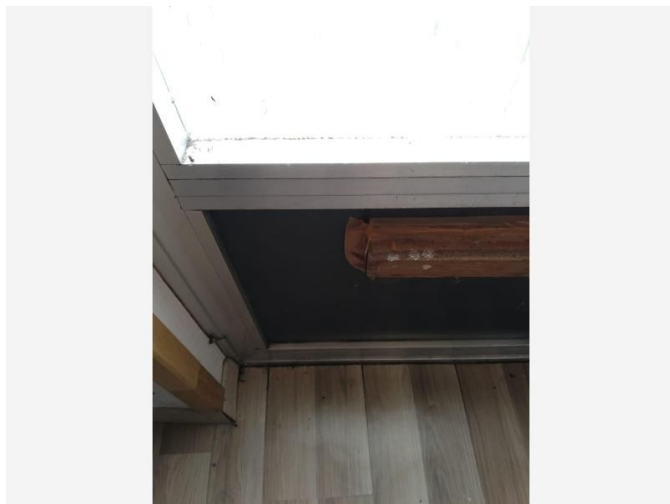
Eindbeoordeling materiaalrisico	Verhoogd materiaalrisico en/of verhoogde kans op vezelvrijgave
---------------------------------	--

Gebondenheid	Categorie 1: hechtgebonden in oorsprong
Asbestsoort (vezeltype)	Crocidoliet aanwezig
Asbestconcentratie	Laag (< 50%)
Afschermingsgraad van het gehele materiaal	Geheel of deels vrij aan de binnenlucht, maar geen contact met binnenluchtstromen
Toestand van het materiaal	Licht beschadigd, licht verweerd. Intacte calciumsilicaatplaat of materiaal met categorie 3-gebondenheid

Beschrijving	Opvulpaneel - glasal - voordeur
Omgeving	Buiten
Primaire drager	Wandopening verticaal (raam, deur, ...)
Asbestmateriaal	Plaat, paneel, tablet - Geëmailleerd, type Glasal
Bindmiddel van asbestmateriaal	Cement
Gebondenheid op basis van bindmiddel	Hecht
Hoeveelheid (oppervlakte - dikte - aantal)	<ul style="list-style-type: none">• 0,50 m² - 2,50 cm - 1 stuk
Totaal volume	0,013 m ³
Eenvoudig bereikbaar	Ja
Bevestigingswijze	<ul style="list-style-type: none">• Geklemd• Verlijmd, ingegoten, versmeerd
Identificatiemethode	De asbestdeskundige beoordeelt het materiaal als asbesthoudend, en dit zonder monsternamen.
Destructieve handeling voor identificatie	Nee

[Verwijderen](#)

- Zorg voor een veilig beheer. Vermijd het beschadigen van het asbestmateriaal. Controleer de toestand jaarlijks op wijzigingen.
- Voer bijkomende staalname(s) uit.

- Eenvoudige handelingen: mag via doe-het-zelf of door werknemer(s) met opleidingsattest eenvoudige handelingen
We adviseren eenvoudige handelingen omdat we inschatten dat de kans op vrijgave vezels beperkt is. Het dragen van persoonlijke beschermingsmiddelen is verplicht bij verwijdering, incl. een FFP3-masker. Niet afbreken/afzagen. Voldoende bevochtigen en dubbel verpakken en afvoeren naar een erkend afvalpunt.

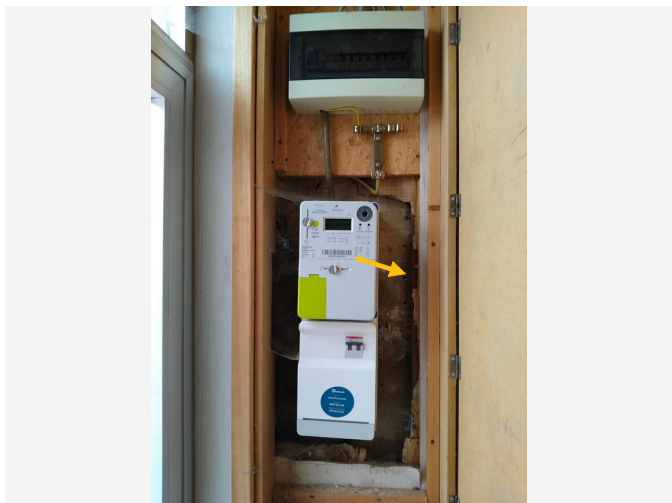
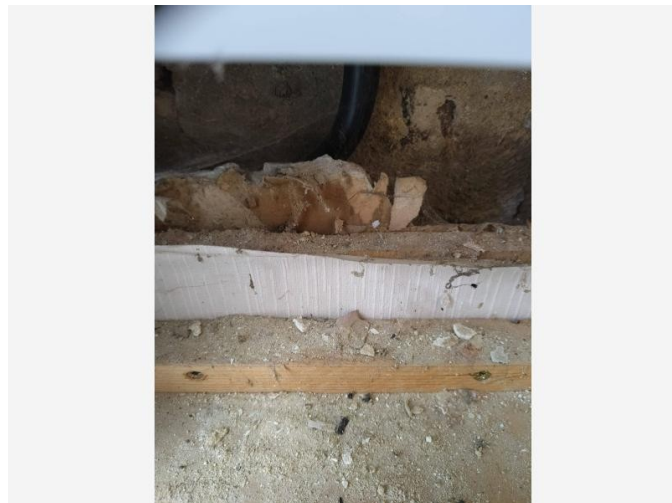
Elke wand/gevelzijde moet apart gecontroleerd worden op de cementplaten.

Eindbeoordeling materiaalrisico	Laag materiaalrisico en/of verlaagde kans op vezelvrijgave
---------------------------------	--

Gebondenheid	Categorie 1: hechtgebonden in oorsprong
Asbestsoort (vezeltype)	Alleen chrysotiel aanwezig
Asbestconcentratie	Laag (< 50%)
Afschermingsgraad van het gehele materiaal	Geheel of deels vrij aan de binnenlucht, maar geen contact met binnenluchtstromen
Toestand van het materiaal	Licht beschadigd, licht verweerd. Intacte calciumsilicaatplaat of materiaal met categorie 3-gebondenheid

#	Type	Referentie	Resultaat
2.1	Puntmonster	MM01	Chrysotiel

Beschrijving	Asbestcementplaat - tussenwanden - woning
Omgeving	Binnen
Primaire drager	Binnenwand
Asbestmateriaal	Plaat, paneel, tablet - Generiek
Bindmiddel van asbestmateriaal	Cement
Gebondenheid op basis van bindmiddel	Hecht
Hoeveelheid (oppervlakte - dikte - aantal)	<ul style="list-style-type: none">• 105,00 m² - 1,00 cm - 1 stuk
Totaal volume	1,05 m ³
Eenvoudig bereikbaar	Ja
Bevestigingswijze	<ul style="list-style-type: none">• Geschroefd• Genageld, geniet
Identificatiemethode	Een monstername door de asbestdeskundige met laboanalyse door een asbestlabo.
Destructieve handeling voor identificatie	Nee
Opmerking	<p>De opgegeven volumes zijn slechts schattingen en mogen niet worden gebruikt als maatstaf voor heffing.</p> <p>Elke wand/gevelzijde moet apart gecontroleerd worden op de cementplaten.</p>

Zorgvuldig beheren

- Scherm in afwachting van verwijdering het asbestmateriaal af van luchtstromingen en verstoring: bijvoorbeeld door het te verpakken, te fixeren, af te dekken, signalisatie - afbakening aan te brengen, ...
- Verwijder dit asbestmateriaal zo snel mogelijk. Volg de toestand goed op.

- Eenvoudige handelingen: enkel door erkend asbestverwijderaar
Gezien de staat van de platen, die redelijk verweerd zijn, en hoewel deze eventueel door eenvoudige handelingen verwijderd kunnen worden, adviseer ik als deskundige om de verwijdering te laten uitvoeren door een erkende asbestverwijderaar. Dit garandeert de veiligheid van iedereen.

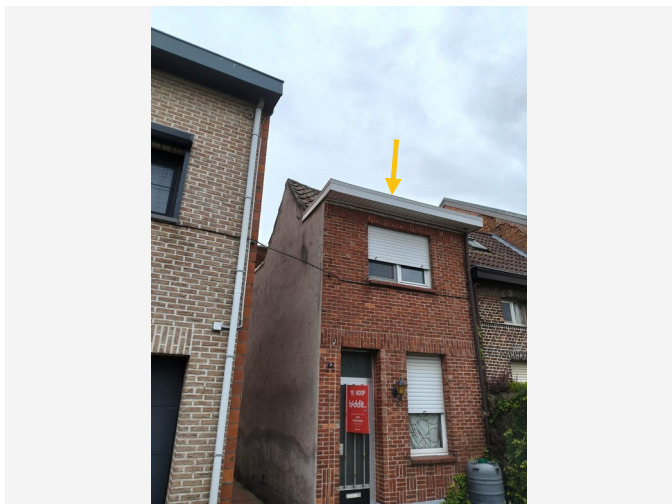
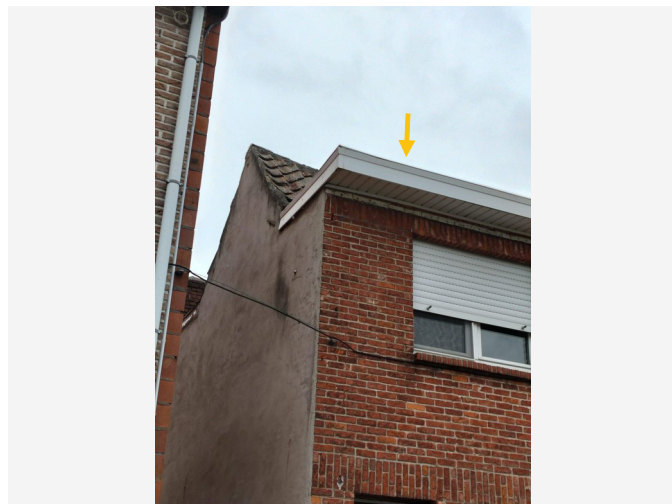
Eindbeoordeling materiaalrisico	Laag materiaalrisico en/of verlaagde kans op vezelvrijgave
---------------------------------	--

Gebondenheid	Categorie 1: hechtgebonden in oorsprong
Asbestsoort (vezeltype)	Alleen chrysotiel aanwezig
Asbestconcentratie	Laag (< 50%)
Afschermingsgraad van het gehele materiaal	Geheel of deels vrij aan de buitenlucht, maar geen contact met binnenlucht
Toestand van het materiaal	Licht beschadigd, licht verweerd. Intacte calciumsilicaatplaat of materiaal met categorie 3-gebondenheid

Verplichte verwijdering of inkapseling (KB van 9 maart 2003, 2005).

Beschrijving	Roofing - plat dak - buiten
Omgeving	Buiten
Primaire drager	Plat dak
Asbestmateriaal	Dak- en gevelbekleding - Roofing
Bindmiddel van asbestmateriaal	Bitumen (roofing, teer, asfalt)
Gebondenheid op basis van bindmiddel	Hecht
Hoeveelheid (oppervlakte - aantal)	<ul style="list-style-type: none"> • 15,00 m² - 1 stuk
Totale oppervlakte	15,00 m ²
Eenvoudig bereikbaar	Ja
Bevestigingswijze	<ul style="list-style-type: none"> • Verlijmd, ingegoten, versmeerd
Identificatiemethode	<p>De asbestdeskundige beoordeelt het materiaal als asbestverdacht en dus asbesthoudend, en dit zonder monstername.</p> <p>Motivatie: Er is een onderzoeksbeperking die monstername verhindert; De ruimte of het materiaal bevindt zich hoger dan 3,5 meter vanaf een vaste ondergrond.</p>
Destructieve handeling voor identificatie	Nee
Opmerking	Deze oppervlakte, volumes en gewichten zijn niet gemeten, maar geschat op basis van een benadering van de aanwezige roofing (de opgegeven hoeveelheden mogen niet gebruikt worden als maatstaf voor heffingen). We kunnen geen uitspraak doen over de onderliggende lagen. Bij renovatie of sloop dient er een destructief onderzoek uitgevoerd te worden van de roofing.

Zorgvuldig beheren

- Zorg voor een veilig beheer. Vermijd het beschadigen van het asbestmateriaal. Controleer de toestand jaarlijks op wijzigingen.
- Voer bijkomende staalname(s) uit.

- Eenvoudige handelingen: enkel door erkend asbestverwijderaar
De asbestverdachte roofing dient te worden verwijderd door een erkende asbestverwijderaar, volgens de gangbare methodiek voor niet-hechtgebonden toepassingen, met gebruik van de vereiste PBM's, stofbeperkende maatregelen en afvoer via een erkende verwerker.

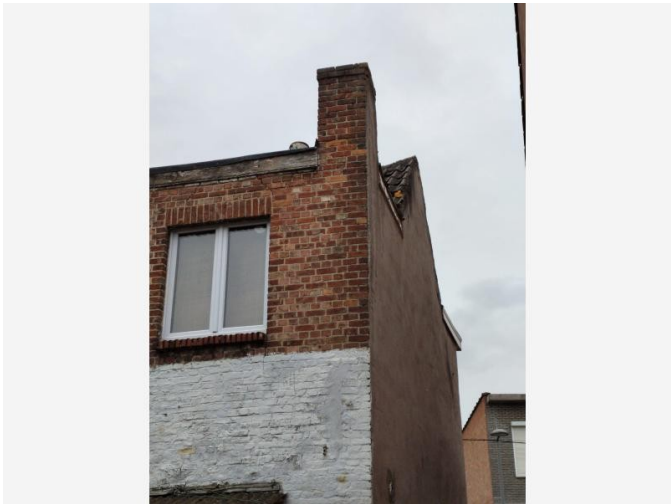
Fiche 4: Rookgaskanalen materialen - binnenkant - hellend dak

Tijdelijke beperking

Reden: Het te onderzoeken materiaal situeert zich hoger dan 3,50 m te rekenen vanaf een veilige ondergrond

Uitleg van de asbestdeskundige: Het is momenteel niet mogelijk dit vast te stellen omdat de schouwen hoger zijn dan 3,50 m en niet veilig bereikbaar zijn via het hellend dak. Het betreft een tijdelijke beperking & niet op zeer korte termijn, maar wel op middellange termijn. De hoogtebeperking (> 3,50 m) is geen structureel probleem en kan worden opgelost door bijvoorbeeld een stelling of een hoogtewerker te voorzien. Dit is echter op korte termijn niet realistisch of technisch haalbaar.

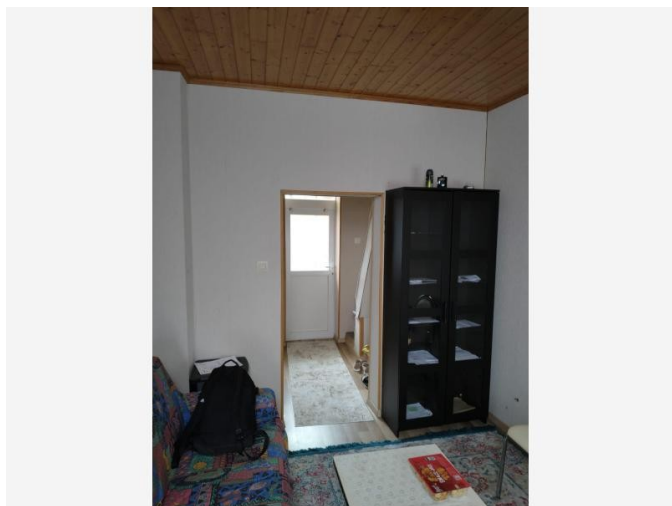
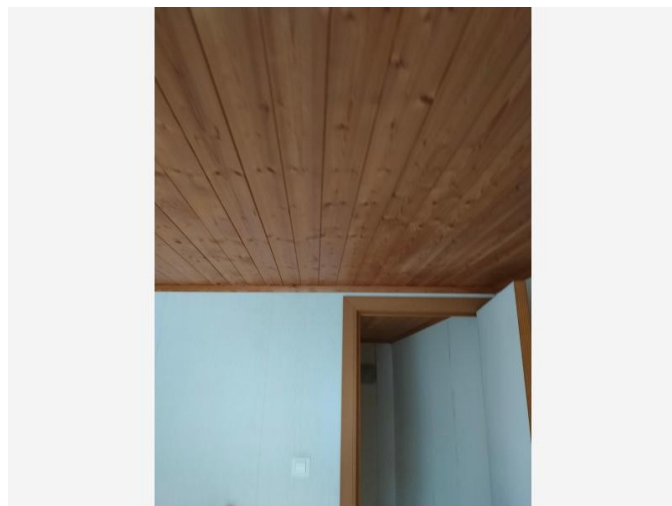
Informatie over een niet-asbestverdacht materiaal

Basis voor advies	De asbestdeskundige beoordeelt het materiaal als niet-asbestverdacht.
Primaire drager	Plafond
