**ADP2667**

# Asbestinventarisatattest

Kuipersakkerstraat 65, 2900 Schoten

Attestnummer : 20260624-000233.000

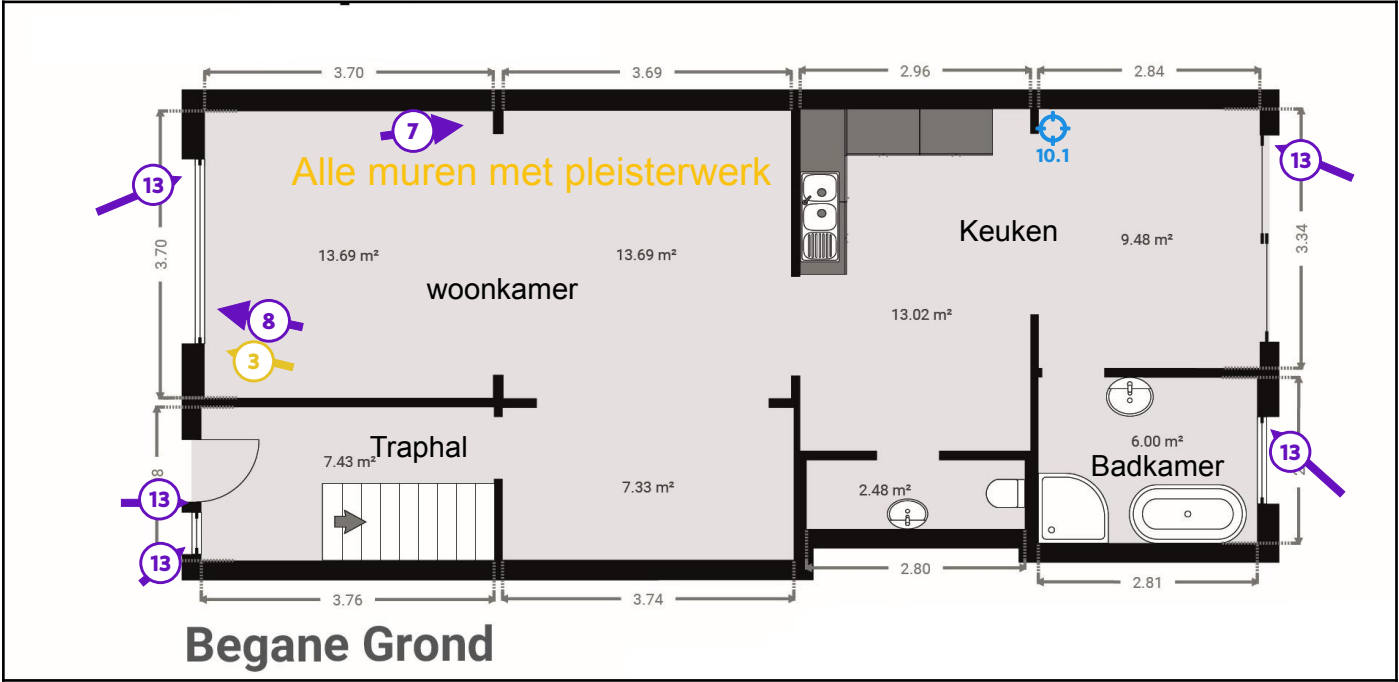
# Plan 1.3: Plan gelijkvloers

| Beschrijving | Type | Actie |
|---|---|---|
| 3. Bakelieten draaiknop radiatoren | Asbestmateriaal | Zorgvuldig beheren |

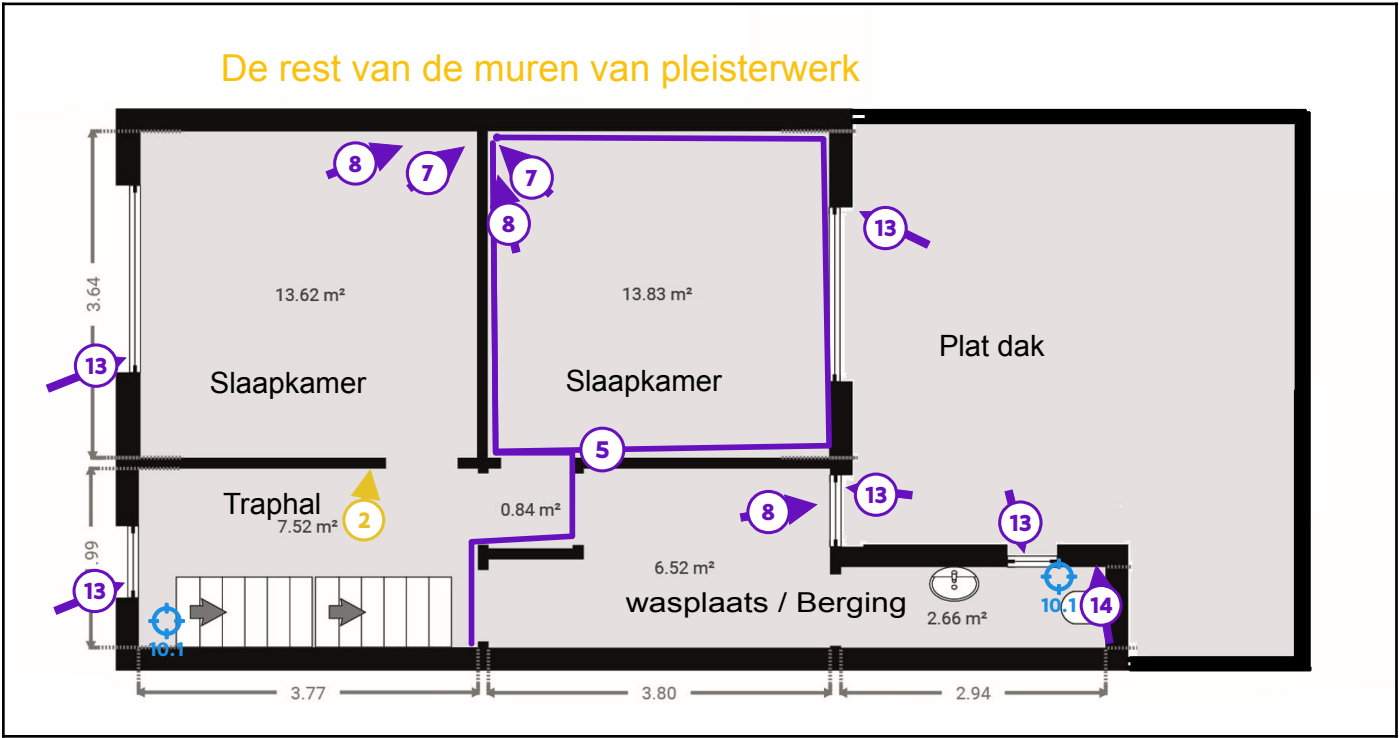
# Plan 1.6: Plan 1ste verdiep

| Beschrijving | Type | Actie |
|---|---|---|
| 2. Bakelieten schakelaars | Asbestmateriaal | Zorgvuldig beheren |

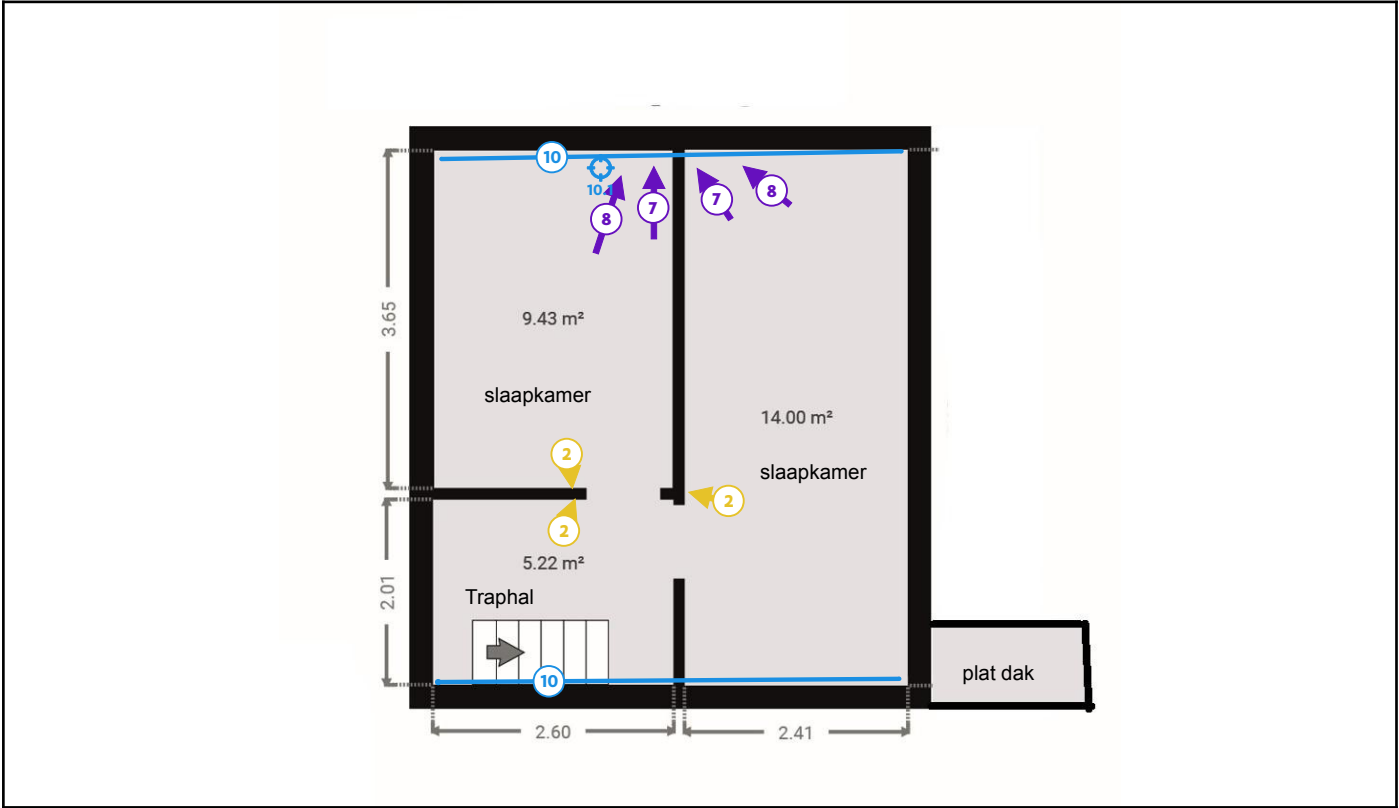
# Plan 1.9: Plan 2de verdiep

| Beschrijving | Type | Actie |
|---|---|---|
| 2. Bakelieten schakelaars | Asbestmateriaal | Zorgvuldig beheren |

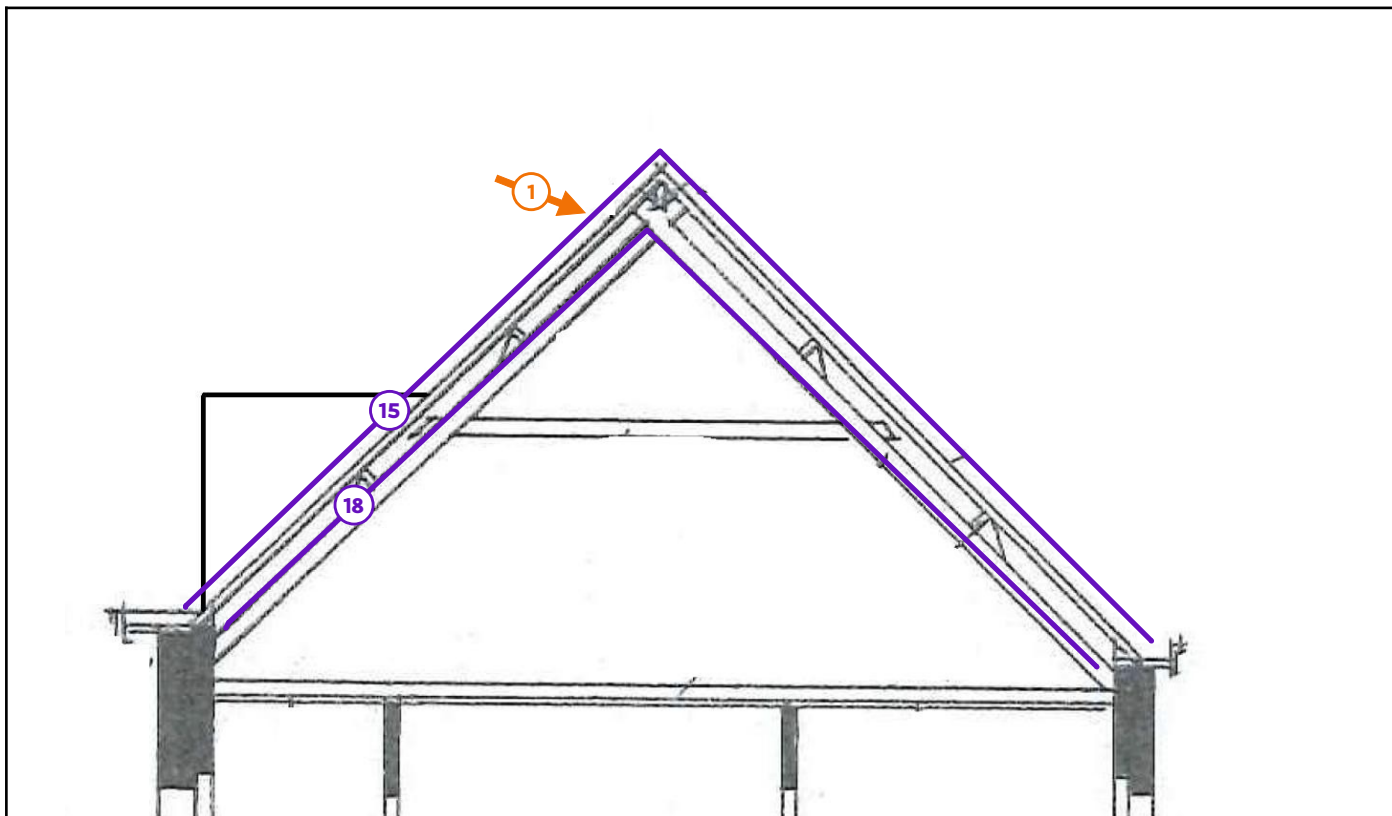
## Plan 1.12: Plan schuin dak

| Beschrijving | Type | Actie |
|---|---|---|
| 1. Rookgaskanaal | Asbestmateriaal | Verwijderen |

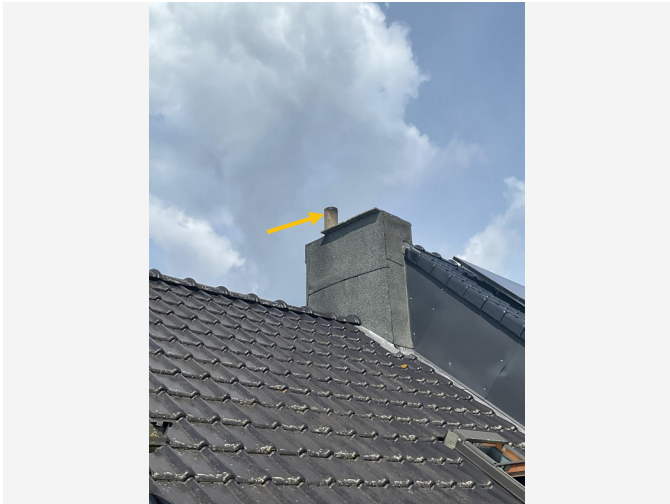
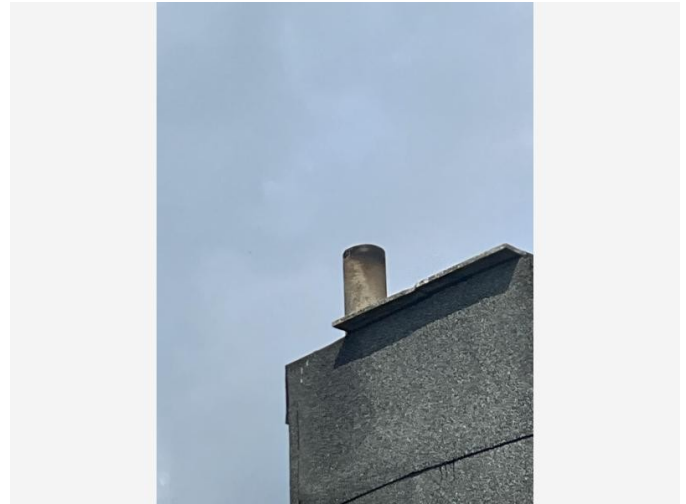
| Eindbeoordeling materiaalrisico | Verhoogd materiaalrisico en/of verhoogde kans op vezelvrijgave |

| Asbestsoort (vezeltype) | Crocidoliet aanwezig |
| Toestand van het materiaal | Licht beschadigd, licht verweerd. Intacte calciumsilicaatplaat of materiaal met categorie 3-gebondenheid |

| Beschrijving | Rookgaskanaal |
| Identificatiemethode | <p>De asbestdeskundige beoordeelt het materiaal als asbestverdacht en dus asbesthoudend, en dit zonder monstername.</p> <p>Motivatie: Er is een onderzoeksbepmerking die monstername verhindert; De ruimte of het materiaal bevindt zich hoger dan 3,5 meter vanaf een vaste ondergrond.</p> |

Verwijderen

- Scherm in afwachting van verwijdering het asbestmateriaal af van luchtstromingen en verstoring: bijvoorbeeld door het te verpakken, te fixeren, af te dekken, signalisatie - afbakening aan te brengen, ...
- Voer bijkomende staalname(s) uit.

- Eenvoudige handelingen: mag via doe-het-zelf of door werknemer(s) met opleidingsattest eenvoudige handelingen  
Betreft hier een hechtgebonden asbesttoepassing in de buitenlucht. Bereid je altijd goed voor: Tijdens de verwijdering moet de asbesttoepassing intact blijven door voorzichtig het hechtingsmateriaal (mortel) los te beetelen zonder de leidingen te beschadigen. Vermijd hierbij stofvorming van het asbestmateriaal.

Draag tijdens de verwijdering van de asbesttoepassing een FFP3 mondkmasker, wegwerpoverall tyveck type 5/6, handschoenen en afspoelbaar schoeisel. Maak de leidingen voldoende nat alvorens men dit gaat verwijderen, gebruik hiervoor water of een andere fixeermiddel om stof te vermijden. Gebruik voor de verwijdering handgereedschap. Gebruik een asbeststofzuiger of natte wegwerpdoeken om de losgekomen stukken en asbestvezels op te zuigen en de werkplek proper te maken. Breng het asbestafval (dubbel verpakt en goed afgesloten in een stevig plastic zak) naar het containerpark of laat dit ophalen door een

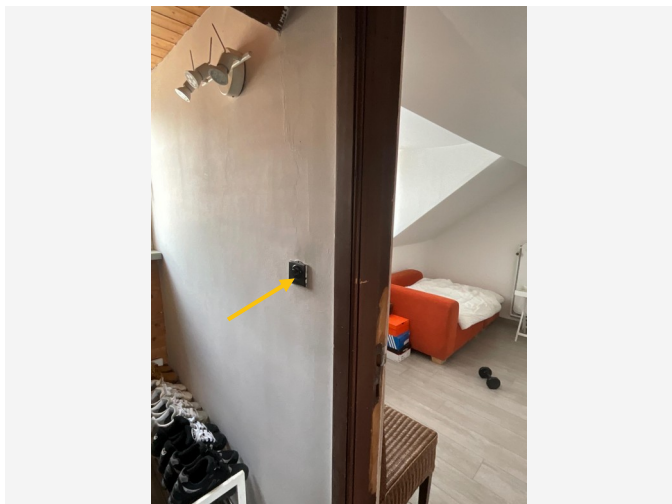
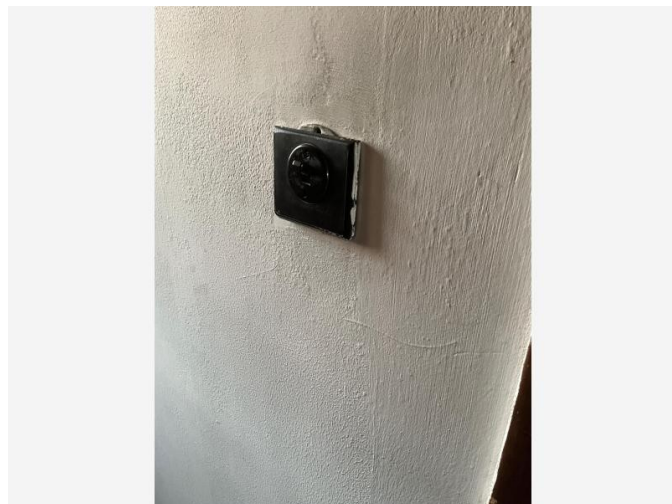
| Eindbeoordeling materiaalarisico | Laag materiaalarisico en/of verlaagde kans op vezelvrijgave |

| Asbestsoort (vezeltype) | Crocidoliet aanwezig |
| Toestand van het materiaal | Onbeschadigd, niet verweerd |

| Beschrijving | Bakelieten schakelaars |

Zorgvuldig beheren

- Zorg voor een veilig beheer. Vermijd het beschadigen van het asbestmateriaal. Controleer de toestand jaarlijks op wijzigingen.
- Voer bijkomende staalname(s) uit.

- Eenvoudige handelingen: mag via doe-het-zelf of door werknemer(s) met opleidingsattest eenvoudige handelingen  
Betreft hier een hechtgebonden asbesttoepassing in de binnenlucht.

Bereid je altijd goed voor: tijdens de verwijdering moet het asbest intact blijven. Vermijd hierbij stofvorming. Ontkoppel de bakelieten toepassingen eerst van het elektriciteitsnetwerk. Schroef de bakelieten toepassingen los met een schroevendraaier.

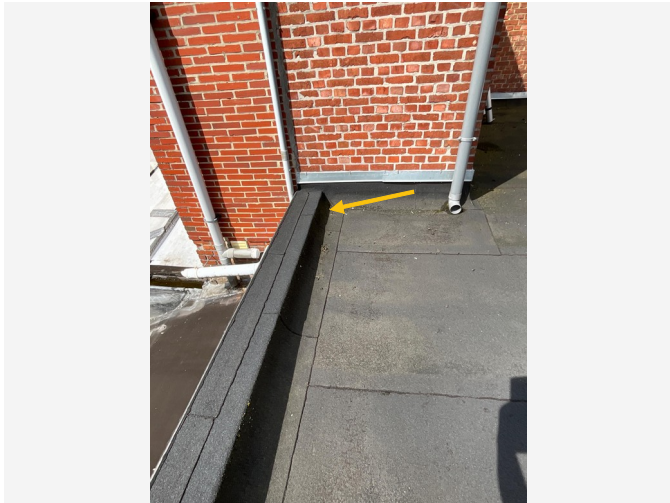
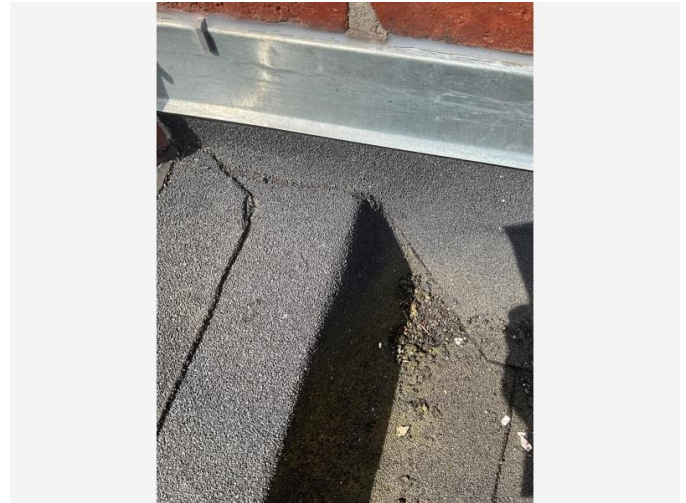
| Opmerking | Er werd enkel van de buitenste laag (grote risico op lekschade) een staal genomen van de roofing. De buitenste laag van de roofing is niet-asbesthoudend. De oude roofing kan nog aanwezig zijn onder de nieuwe laag roofing (niet-waarneembaar). |

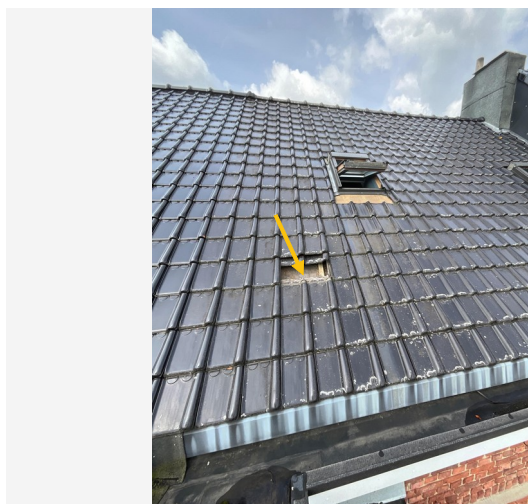
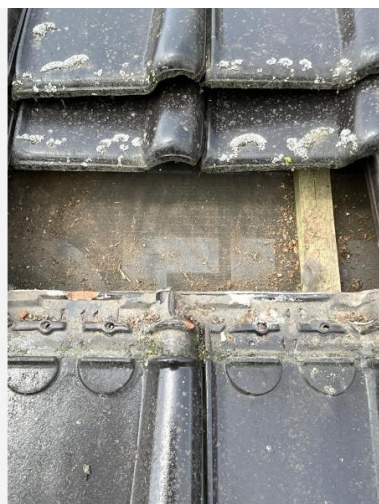
## Fiche 18: Onderdak hellend dak

| Beschrijving | Notitie | Terug te vinden op plannen |
|---|---|---|
| Fiche 18: Onderdak hellend dak | Er werd tijdens het plaatsbezoek een dakpan opgetild. Hier werd geen asbestverdacht onderdak vastgesteld. Het optillen van de dakpannen gebeurt steekproefsgewijs, dit geeft geen uitsluitel over de totaliteit van het dak. De binnenkant van het zadeldak is afgewerkt met gipsplaten. | Plan 1.12: Plan schuin dak |

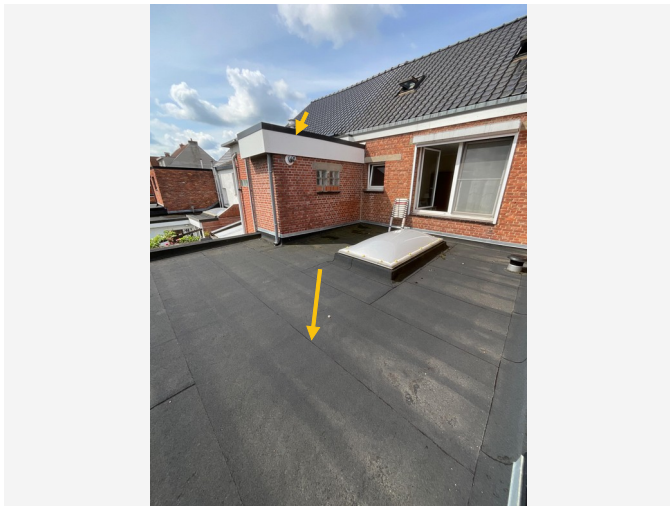
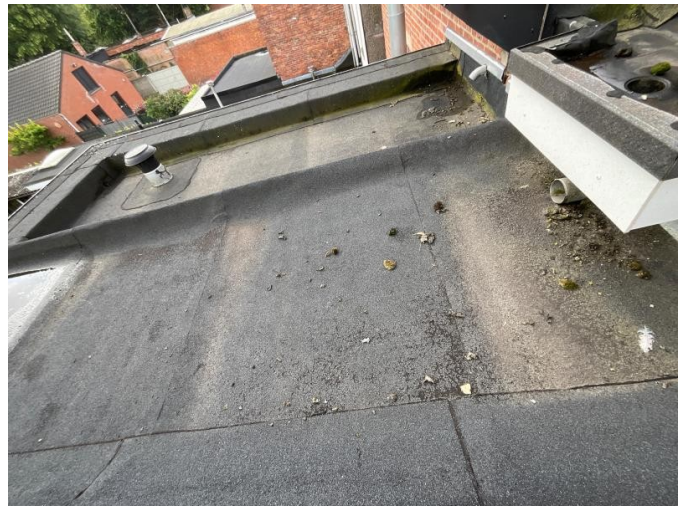
### Fiche 19: Materialen onder de dakbedekking

| Beschrijving | Notitie | Terug te vinden op plannen |
|---|---|---|
| Fiche 19: Materialen onder de dakbedekking | Het betreft een plat dak dat volledig is afgesloten, waardoor inspectie van de materialen onder de dakbedekking niet mogelijk is. | Plan 1.8: Plan 1ste verdiep (3)<br>Plan 1.11: Plan 2de verdiep (3) |
