# Asbestinventarisat attest

Quellinstraat 51, 2018 Antwerpen  
Gemeenschappelijke delen

Attestnummer : 20260325-000454.000

Uitgegeven op : 25.03.2026

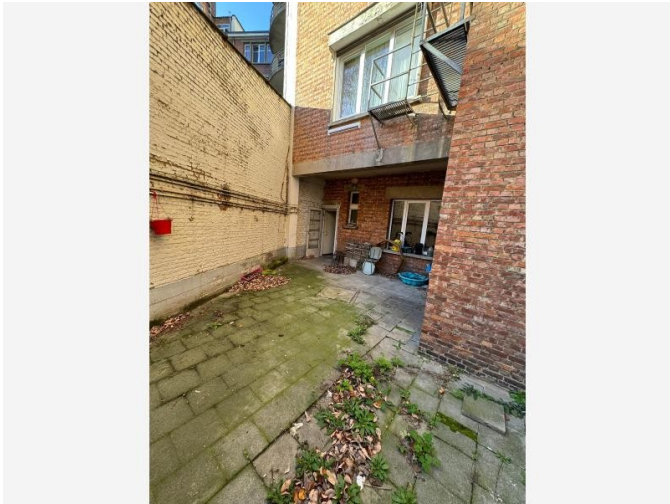
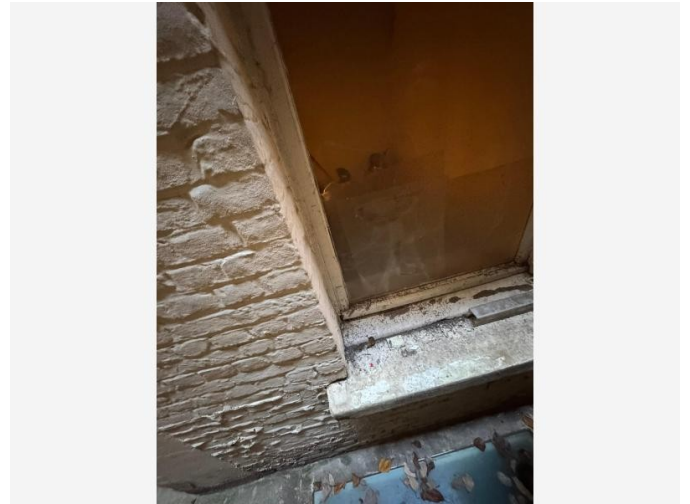
Het asbestmateriaal valt onder de mijlpaal van 2040.

Verwijderen

| Eindbeoordeling materiaalrisico | Verhoogd materiaalrisico en/of verhoogde kans op vezelvrijgave |

| Asbestsoort (vezeltype) | Crocidoliet aanwezig |
| Toestand van het materiaal | Licht beschadigd, licht verweerd. Intacte calciumsilicaatplaat of materiaal met categorie 3-gebondenheid |

| Beschrijving | Vensterbank |
| Identificatiemethode | <p>De asbestdeskundige beoordeelt het materiaal als asbestverdacht en dus asbesthoudend, en dit zonder monstername.</p> <p>Motivatie: De opdrachtgever weigert om het materiaal te laten bemonsteren.</p> |

- Zorg voor een veilig beheer. Vermijd het beschadigen van het asbestmateriaal. Controleer de toestand jaarlijks op wijzigingen.
- Voer bijkomende staalname(s) uit.

- Eenvoudige handelingen: mag via doe-het-zelf of door werknemer(s) met opleidingsattest eenvoudige handelingen
- Eenvoudige handelingen: mag via doe-het-zelf of door werknemer(s) met opleidingsattest eenvoudige handelingen

Er is de noodzaak om de nodige en geschikte PBM's te dragen, dit wil zeggen een minimum van FP3 voor het mondk masker, het materiaal fixeren alvorens te verwijderen en in een dubbel verpakte zak afvoeren als asbesthoudend materiaal. Doe deze verwijdering ook niet wanneer der derden in de buurt zijn. Men moet

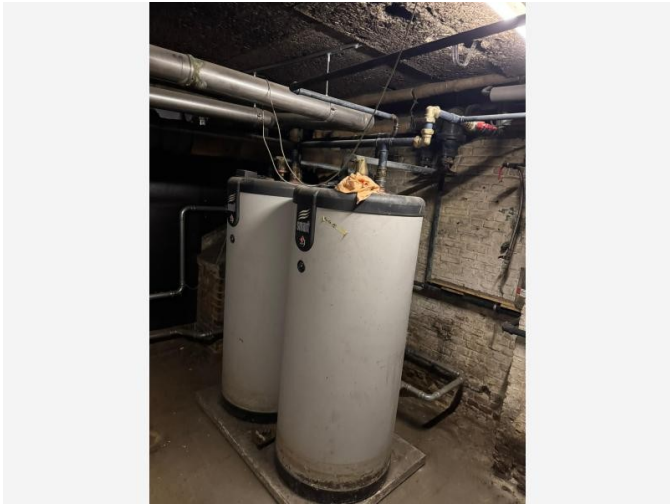
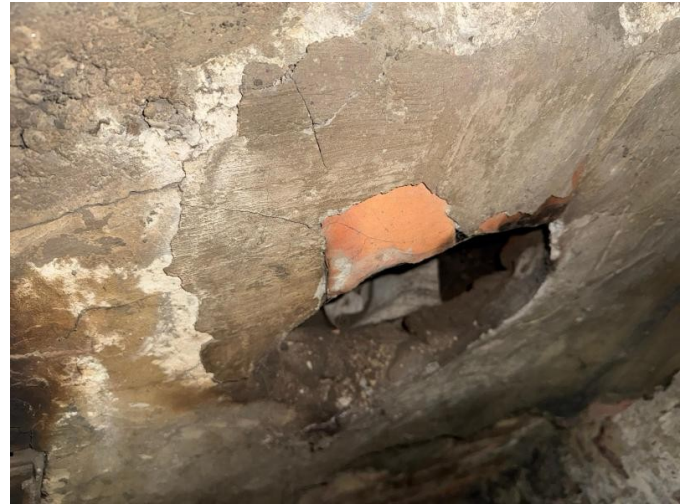
Het asbestmateriaal valt onder de mijlpaal van 2040.

Maatregelen nemen

| Eindbeoordeling materiaalrisico | Verhoogd materiaalrisico en/of verhoogde kans op vezelvrijgave |

| Gebondenheid | Categorie 2: niet-hechtgebonden met matrix |
| Asbestsoort (vezeltype) | Crocidoliet aanwezig |

| # | Type | Referentie | Resultaat |
|---|---|---|---|
| 2.1 | Mengmonster | 5 | Crocidoliet |

| Beschrijving | Pleisterwerk kelder |
| Eenvoudig bereikbaar | <p>Nee</p> <ul style="list-style-type: none"><li>• Het asbestmateriaal is bedekt (uitgezonderd laag verf, coating, behang, kunststof, textiel) en het wegnemen van het bedekkende materiaal kan niet zonder het bedekkende materiaal te beschadigen.</li></ul> |

- Sluit de ruimte luchtdicht af en vermijd het betreden van de ruimte.
- Verwijder dit asbestmateriaal zo snel mogelijk. Volg de toestand goed op.
- Voer bijkomende staalname(s) uit.

- Hermetische zone (erkend asbestverwijderaar) niet-hechtgebonden toepassing. Dit gaat wellicht ook over een Rf-beplating welke achter de muur aanwezig is. Om dit dan ook te kunnen verwijderen moet er eerst een destructief onderzoek gebeuren.

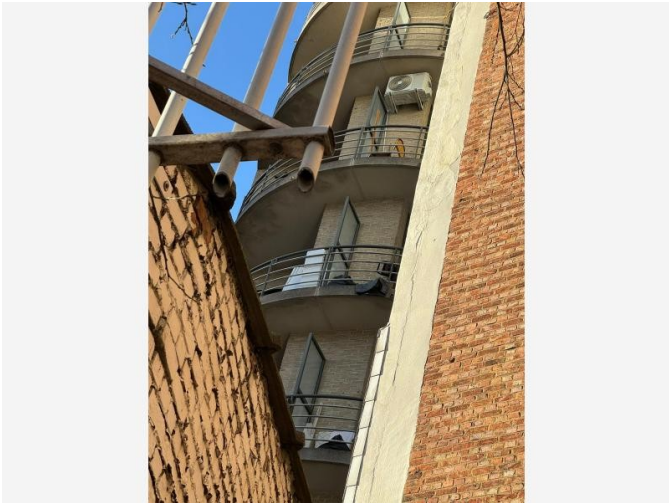
**Reden:** Er is geen volledige risicobeoordeling mogelijk

**Uitleg van de asbestdeskundige:** De ADI denkt dat er langs de zijkant nog leien aanwezig zijn aan de achterkant van het gebouw. Dit is echter niet vast te stellen tijdens de rondgang of er nog leien aanwezig zijn, en of deze asbestverdacht zouden zijn.

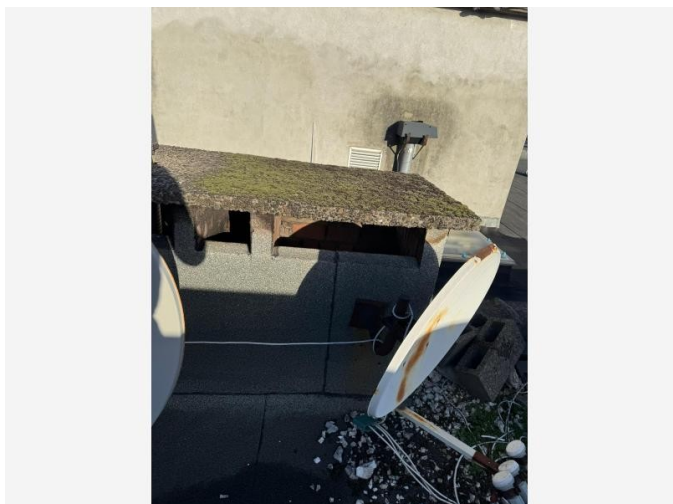
**Reden:** Er is geen volledige risicobeoordeling mogelijk

**Uitleg van de asbestdeskundige:** De rookgaskanalen zijn niet zichtbaar voor de deskundige tijdens de rondgang. Om deze geheel zichtbaar te hebben dient er een destructief onderzoek te gebeuren, daar kadert dit attest niet in. Er kon door de deskundige niet worden vastgesteld welke materialen er gebruikt werden voor de rookgaskanalen, een volledige risico-analyse is dan ook niet mogelijk.

| (Asbest)materiaal | Rookgaskanaal |
| Karakterisatie | Asbest (verdacht) |

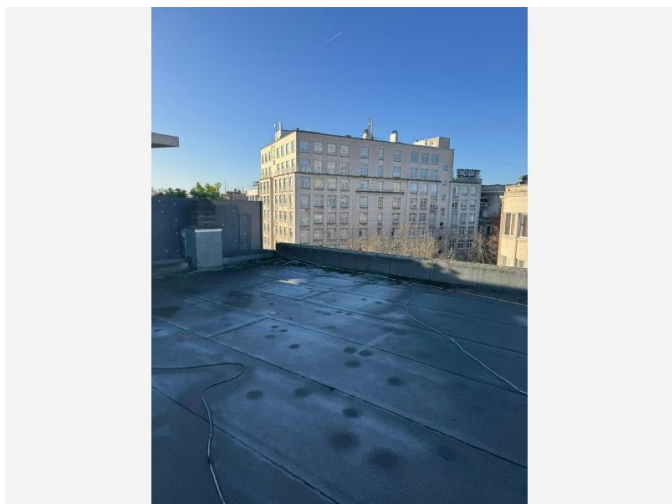
**Reden:** Er is geen volledige risicobeoordeling mogelijk

**Uitleg van de asbestdeskundige:** De ADI heeft geen zicht op welke materialen er onder het dak aanwezig zouden zijn, het is hier niet zo dat er pannen opzij geschoven zouden kunnen worden. Er is dan ook geen volledige risico-analyse mogelijk.

| (Asbest)materiaal | Plaat, paneel, tablet - Calciumsilicaat (type Pical, type Promatect) |
| Karakterisatie | Asbest (verdacht) |

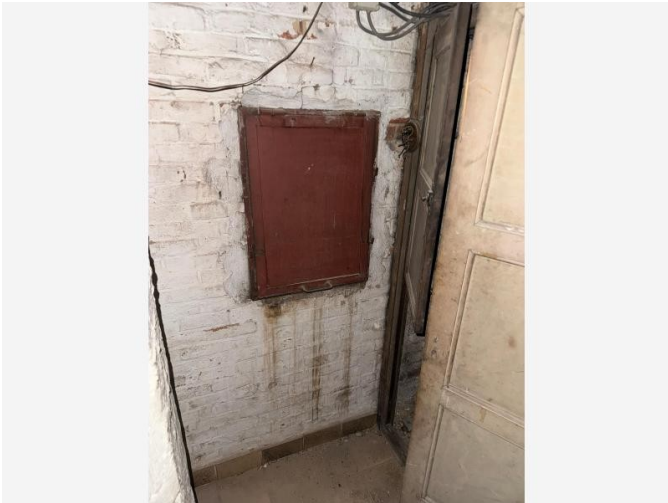
Er is een vuilschacht aanwezig in het gebouw, deze werden afgesloten. Het is echter te verwachten dat er in de schachten zelf nog asbest aanwezig zou zijn, dit is niet vast te stellen zonder destructief onderzoek.

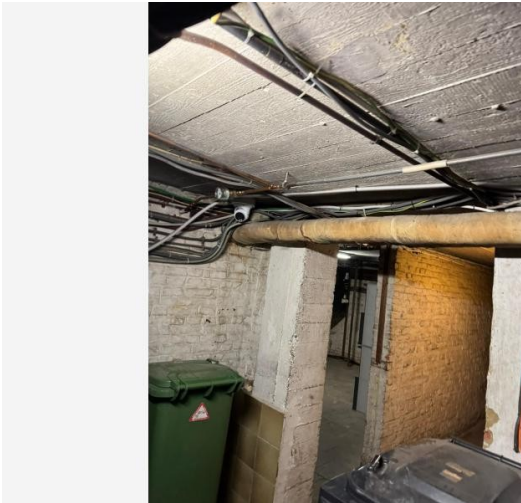
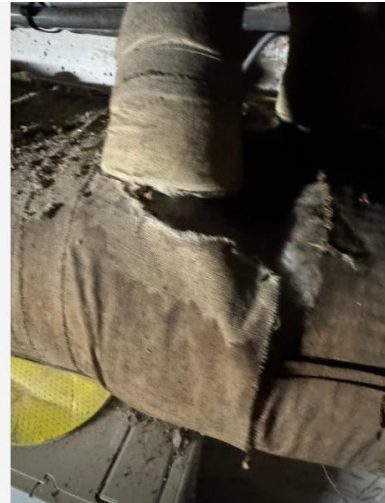
Geen asbest

| # | Type | Referentie | Resultaat |
|---|---|---|---|
| 7.1 | Mengmonster | 6 - rechte stukken | Geen asbest |
| 7.2 | Mengmonster | 7 - rechte stukken | Geen asbest |
| 7.3 | Mengmonster | 8 - bochten | Geen asbest |

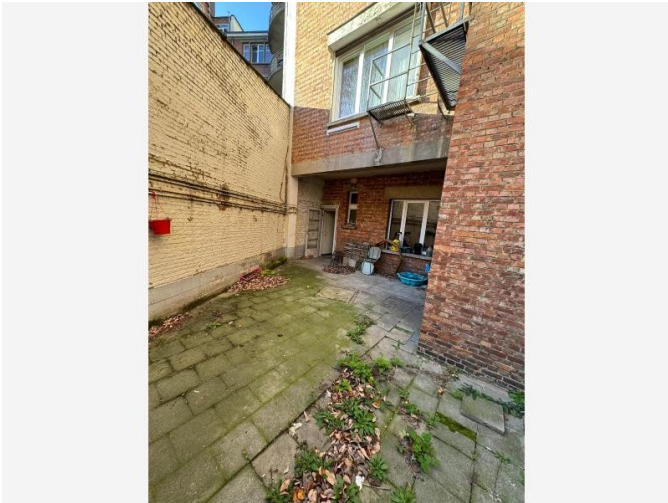
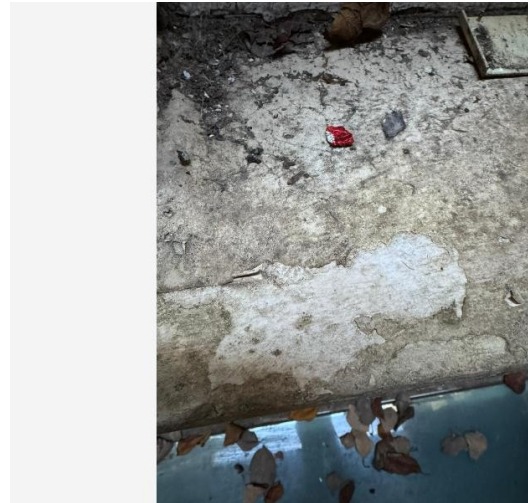
## Fiche 8: Crepi

Geen asbest

| # | Type | Referentie | Resultaat |
|---|---|---|---|
| 8.1 | Mengmonster | 3 | Geen asbest |

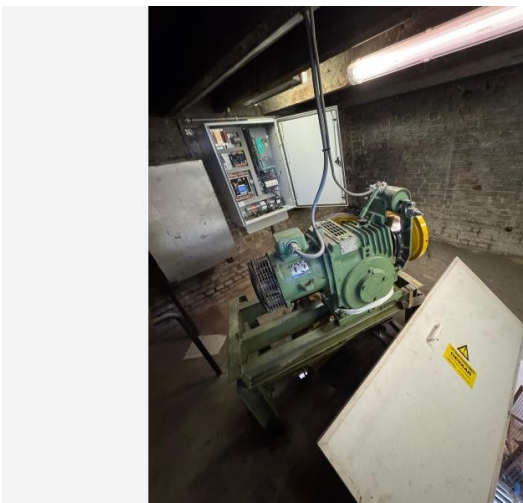
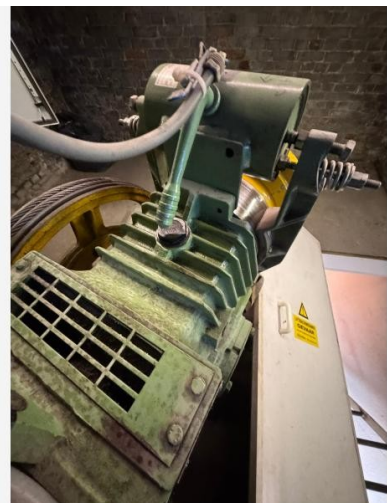
## Fiche 16: Lift

| Beschrijving | Notitie | Terug te vinden op plannen |
|---|---|---|
| Fiche 16: Lift | De machinekamer en liftschacht werden door de deskundige bezocht, hier werden geen asbestverdachte materialen aangetroffen. | Plan 1.11: Dak |
