# Asbestinventarisatetest

Simonsstraat 28/5, 2018 Antwerpen

Attestnummer : 20260628-000115.000

Uitgegeven op : 28.06.2026

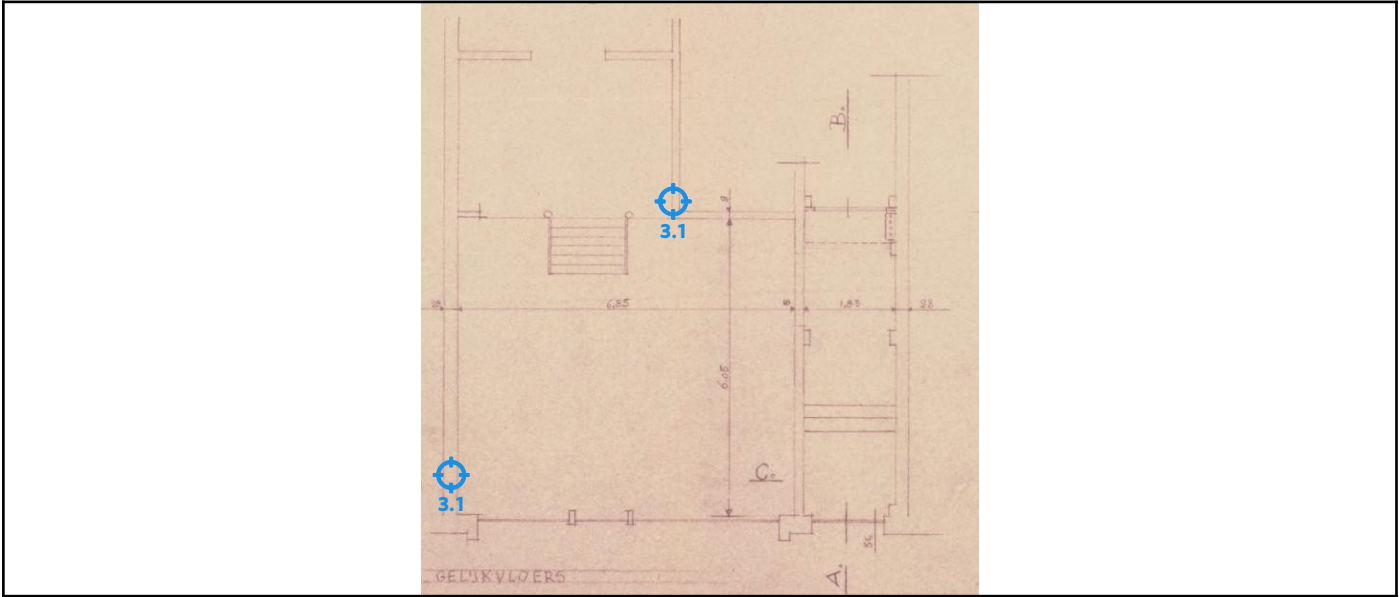
# Plan 1.1: Appartement 1.0

| Beschrijving | Type | Actie |
|---|---|---|
| 3. Pleisterwerk muren | Geen asbest | - |
| 3.1 Code: A-01 Pleisterwerk muren | Mengmonster | - |

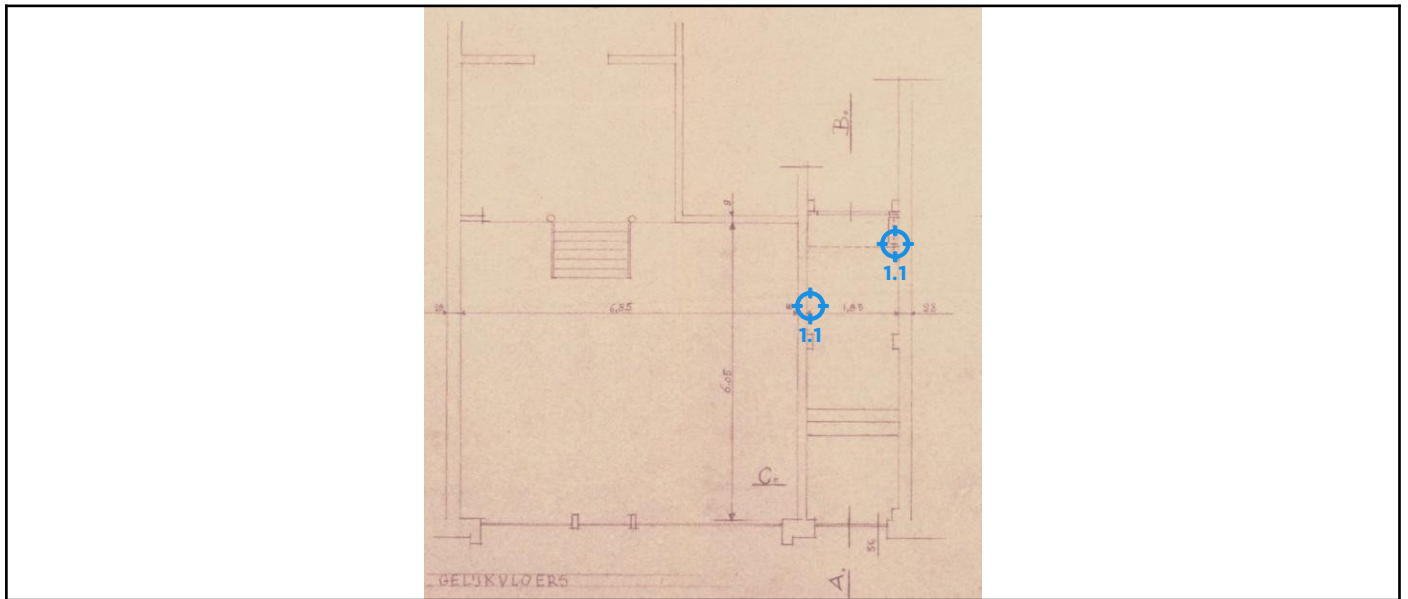
## Plan 1.2: Appartement 1.1

| Beschrijving | Type | Actie |
|---|---|---|
| 1. Pleisterwerk natte ruimte | Geen asbest | - |
| 1.1 Code: A-03 Pleisterwerk natte ruimte | Mengmonster | - |

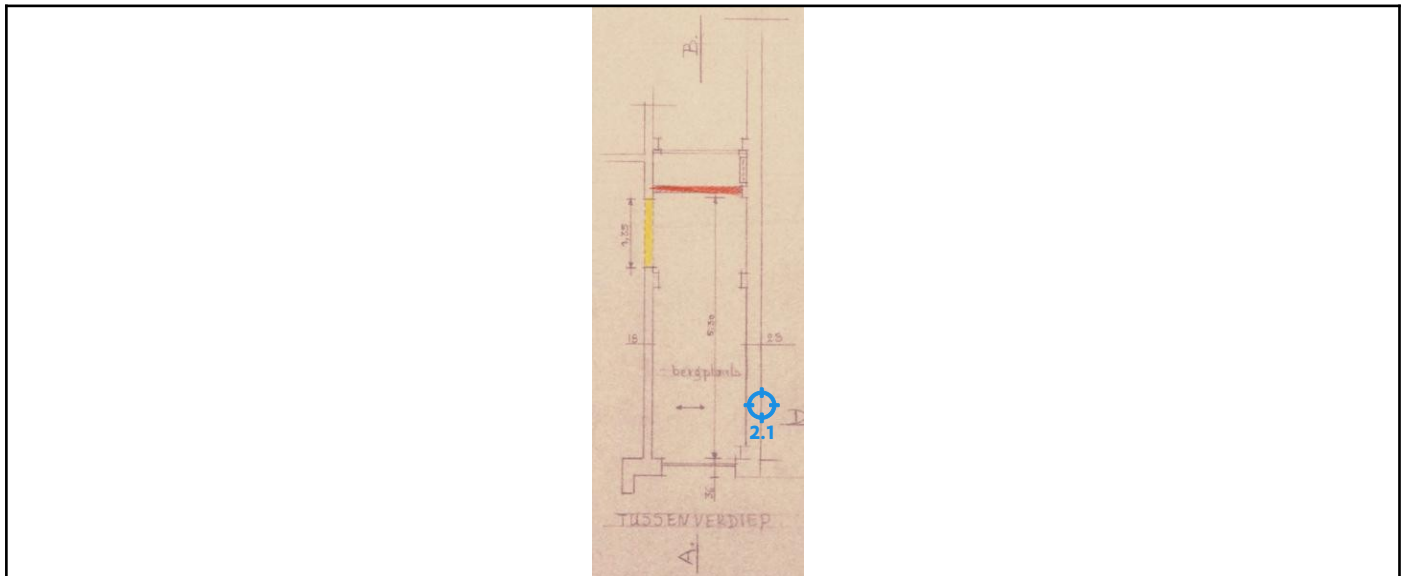
## Plan 1.3: Appartement 2.0

| Beschrijving | Type | Actie |
|---|---|---|
| 2. Leiengevel | Geen asbest | - |
| 2.1 Code: A-04 leien | Puntmonster | - |

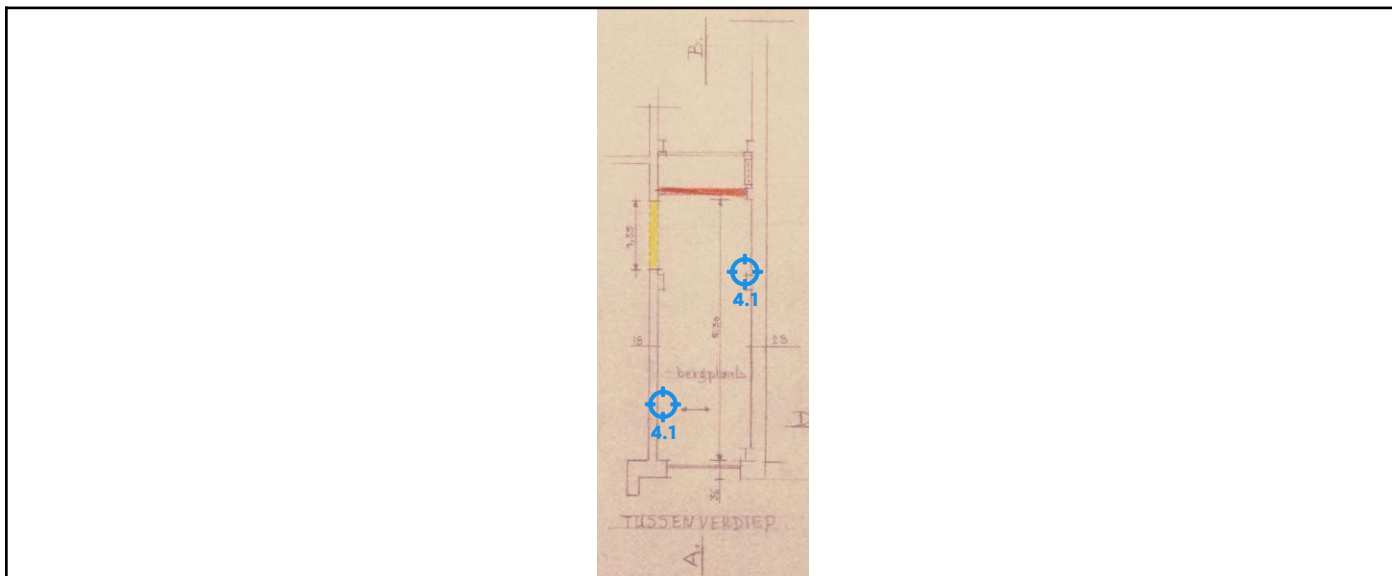
## Plan 1.4: Appartement 2.1

| Beschrijving | Type | Actie |
|---|---|---|
| 4. Pleisterwerk plafond | Geen asbest | - |
| 4.1 Code: A-02 Pleisterwerk plafond | Mengmonster | - |

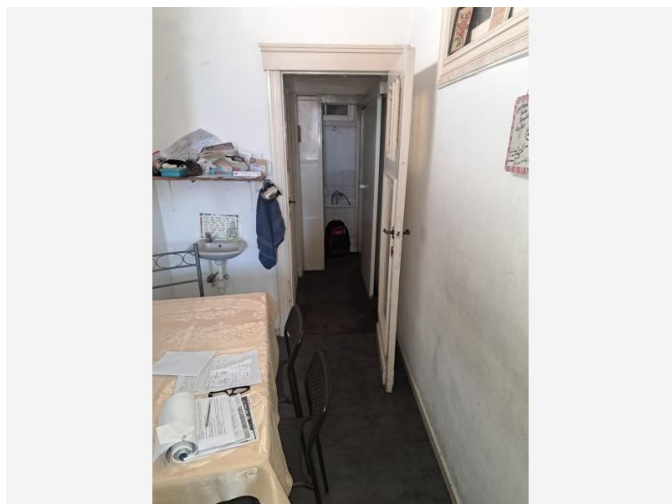
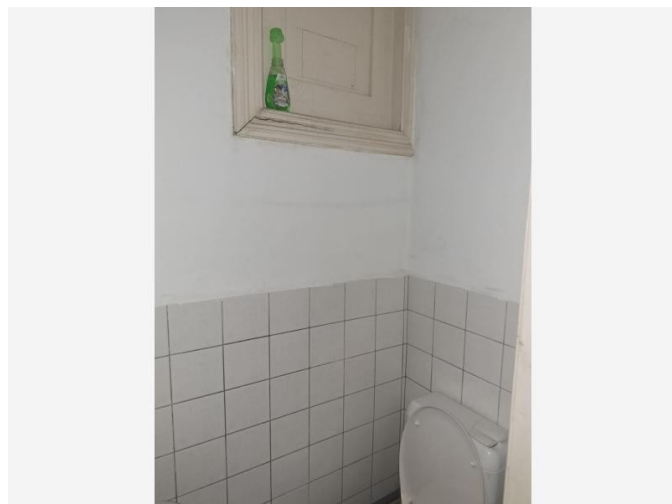
## Fiche 1: Pleisterwerk natte ruimte

Geen asbest

| # | Type | Referentie | Resultaat |
|---|---|---|---|
| 1.1 | Mengmonster | A-03 Pleisterwerk natte ruimte | Geen asbest |

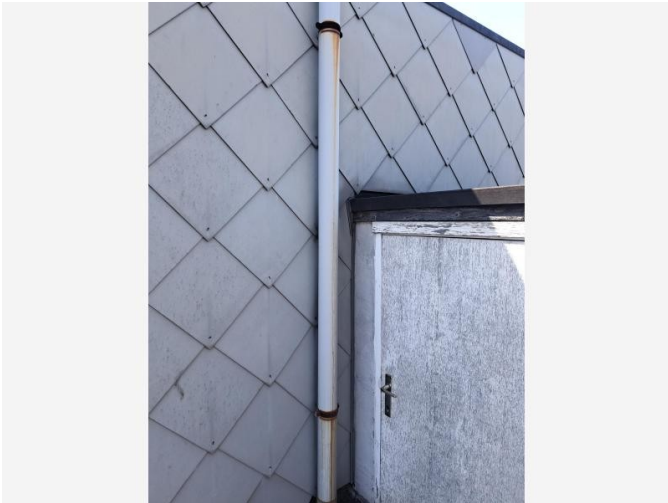
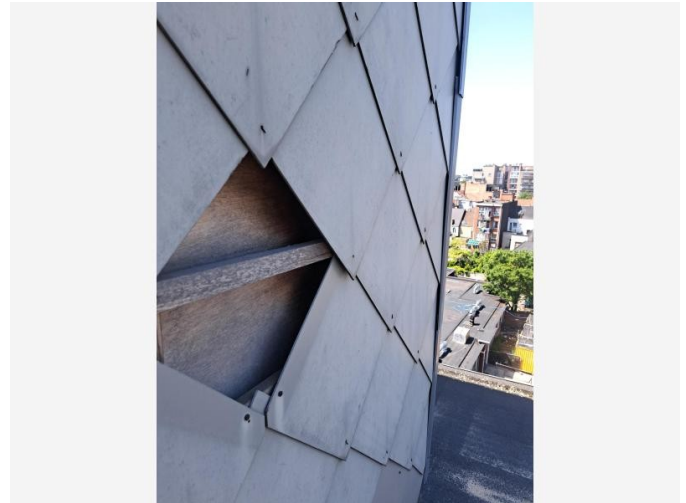
## Fiche 2: Leiengevel

Geen asbest

| # | Type | Referentie | Resultaat |
|---|---|---|---|
| 2.1 | Puntmonster | A-04 leien | Geen asbest |

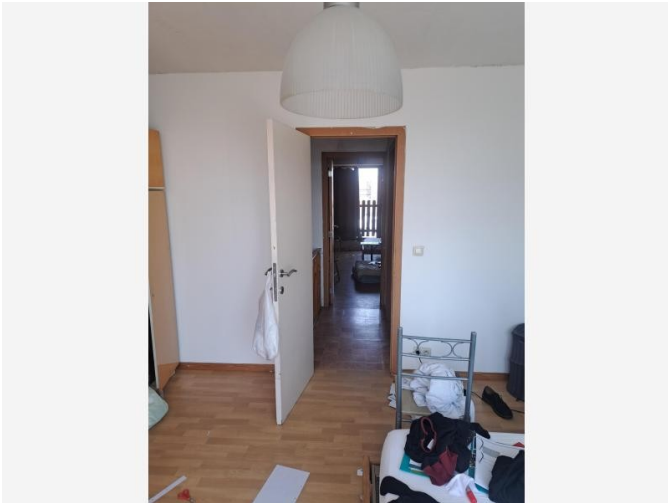
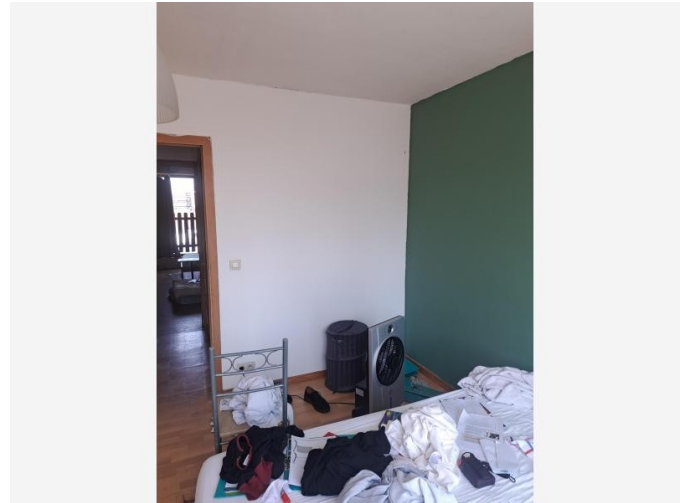
## Fiche 3: Pleisterwerk muren

Geen asbest

| # | Type | Referentie | Resultaat |
|---|---|---|---|
| 3.1 | Mengmonster | A-01 Pleisterwerk muren | Geen asbest |

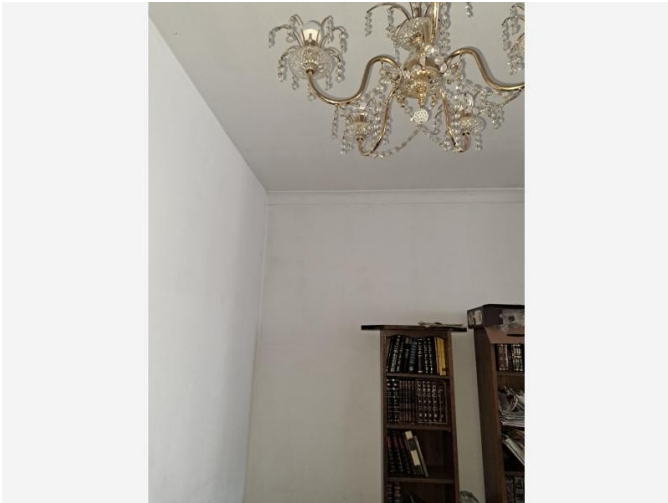
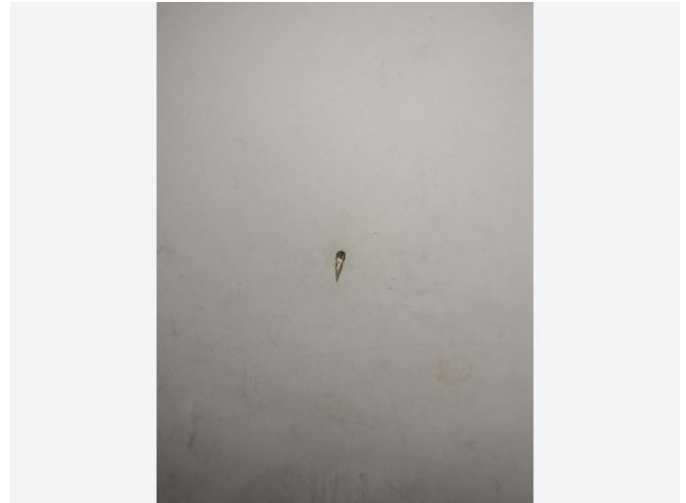
## Fiche 4: Pleisterwerk plafond

Geen asbest

| # | Type | Referentie | Resultaat |
|---|---|---|---|
| 4.1 | Mengmonster | A-02 Pleisterwerk plafond | Geen asbest |
