# Asbestinventarisatetest

Bronstraat 28, 3730 Hoeselt

Attestnummer : 20240313-000546.000

## Niet-asbestveilig

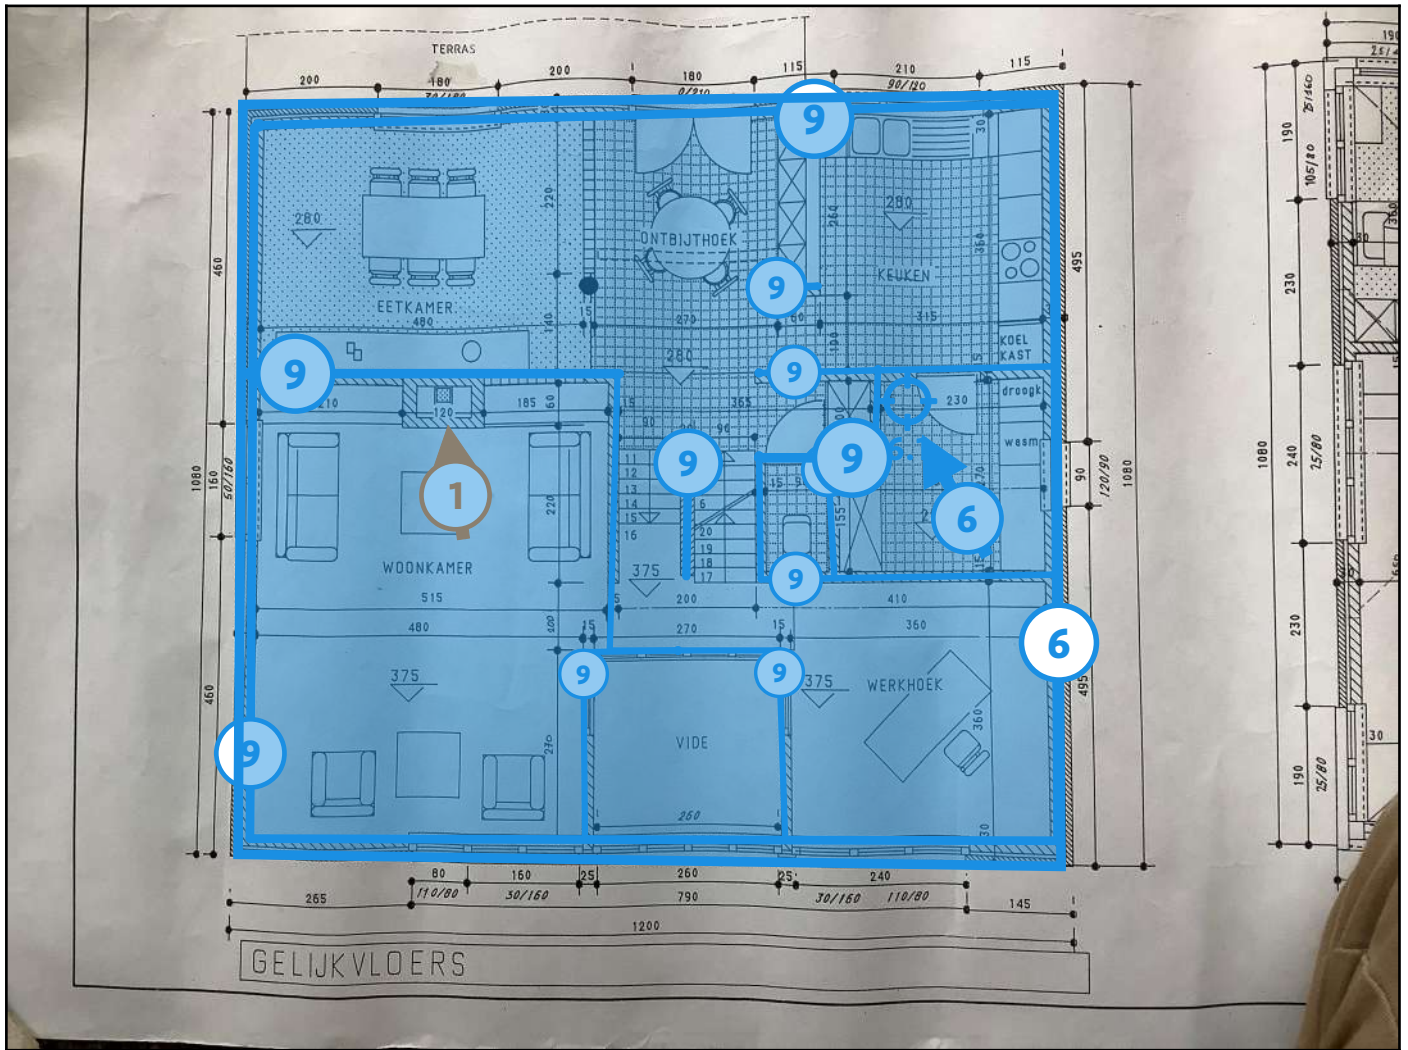
## Plan 1.2: image

Beschrijving	Type	Actie
1. Koord kachel	Asbestmateriaal	<a href="#">Verwijderen</a>
6. Pleisterwerk plafond (stookruimte, wasplaats en gang)	Geen asbest	-
6.1 Code: 0825726AK	Mengmonster	-
9. Pleisterwerk muur (stookruimte, zekeringkast hall en badkamer)	Geen asbest	-

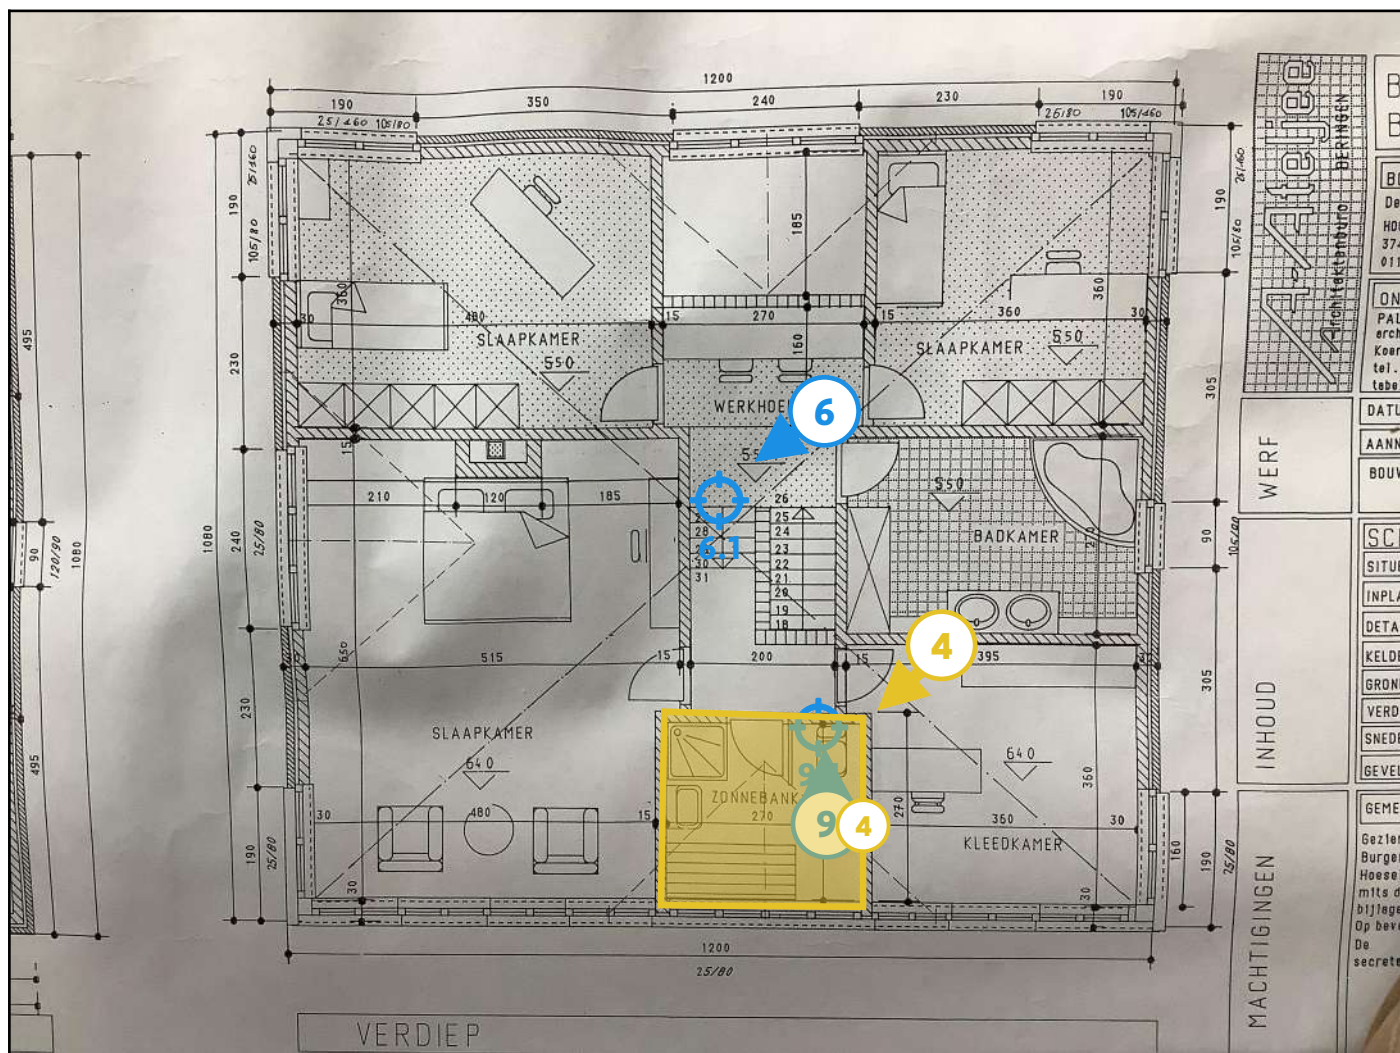
## Plan 1.3: image

Beschrijving	Type	Actie
4. Lijm linoleum badkamer	Asbestmateriaal	Zorgvuldig beheren
6. Pleisterwerk plafond (stookruimte, wasplaats en gang)	Geen asbest	-
6.1 Code: 0825726AK	Mengmonster	-
9. Pleisterwerk muur (stookruimte, zekeringkast hall en badkamer)	Geen asbest	-
9.1 Code: 0825727AK	Mengmonster	-

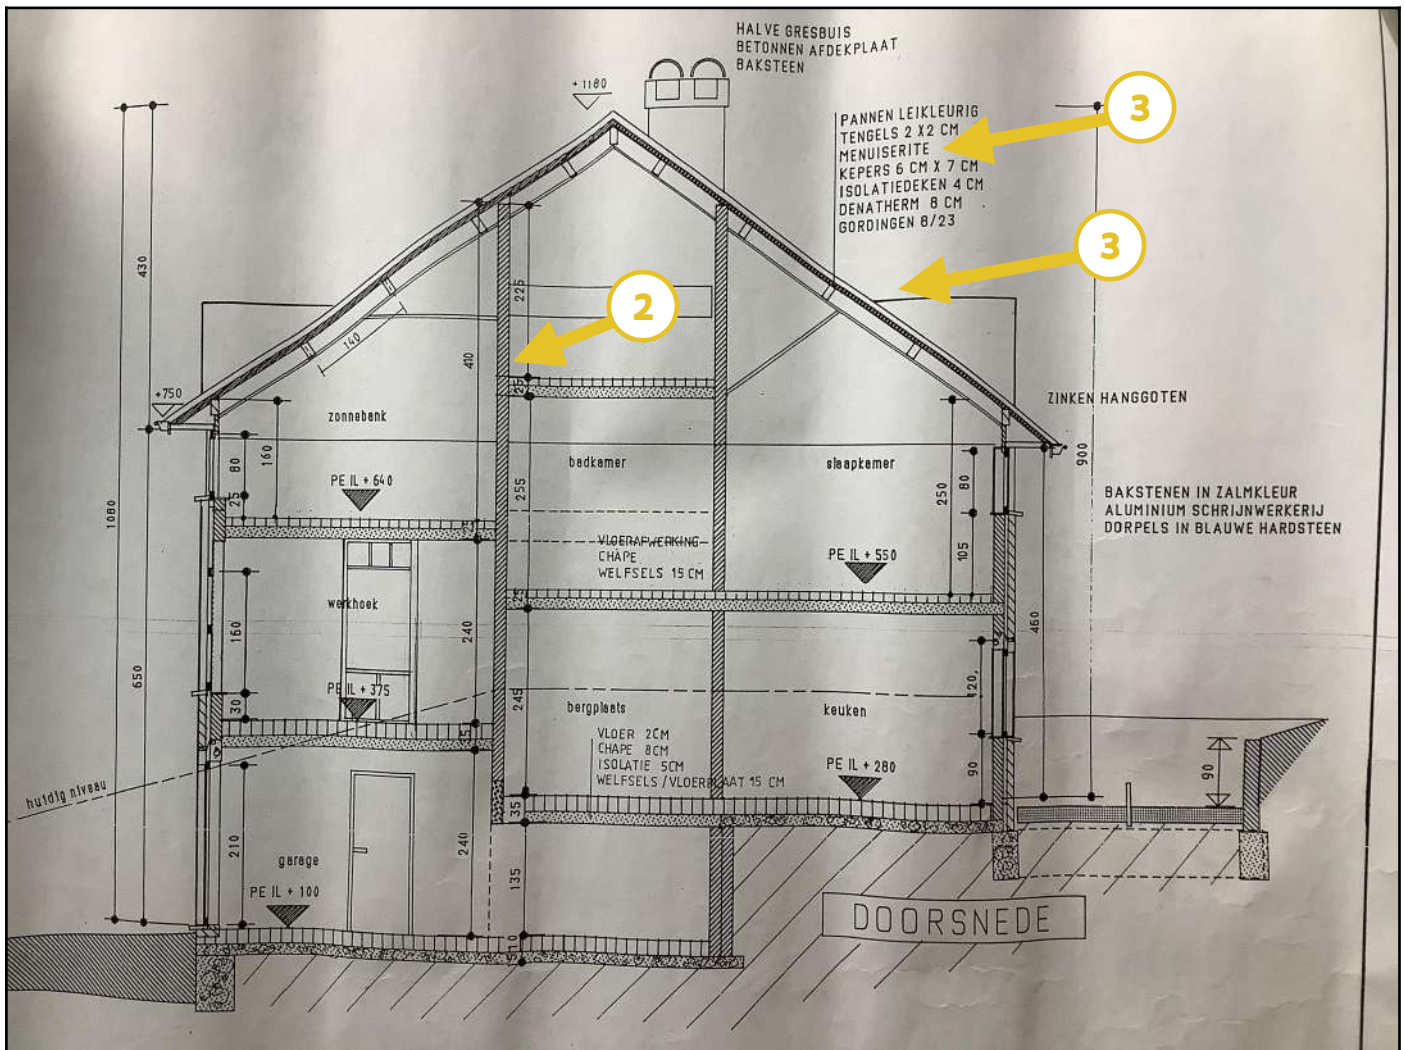
## Plan 1.4: image

Beschrijving	Type	Actie
2. Zekeringkast zolder	Asbestmateriaal	Zorgvuldig beheren
3. Onderdak menuiserite	Asbestmateriaal	Zorgvuldig beheren

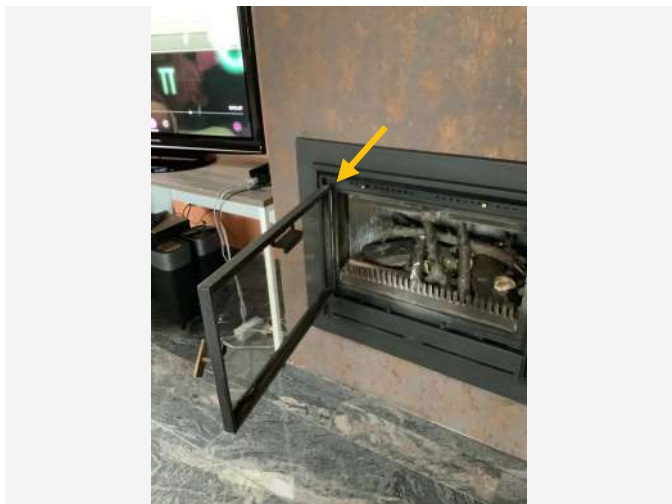
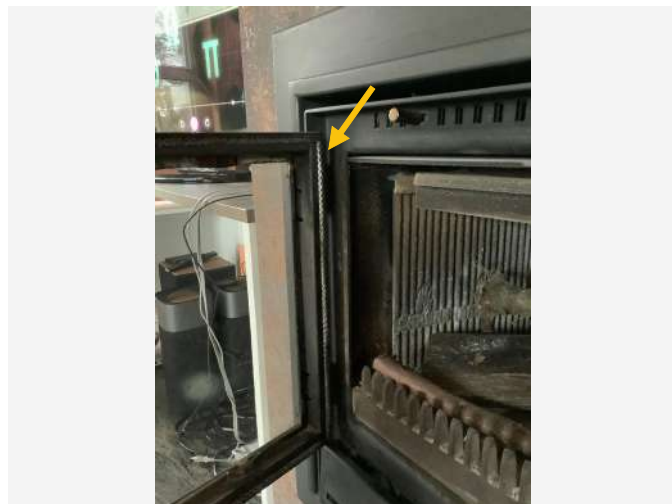
Het asbestmateriaal valt onder de mijlpaal van 2034.

Verwijderen

Eindbeoordeling materiaalrisico	Verhoogd materiaalrisico en/of verhoogde kans op vezelvrijgave
---------------------------------	--

Gebondenheid	Categorie 3: niet-hechtgebonden met weinig of geen matrix
Asbestsoort (vezeltype)	Alleen chrysotiel
Asbestconcentratie	Hoog ( $\geq 50\%$ )
Afschermingsgraad van het gehele materiaal	Geheel of deels (ook) vrij aan de binnenlucht
Toestand van het materiaal	Licht beschadigd, licht verweerd. Intact materiaal type Pical – asbestboard of categorie III 'gebondenheid'

Beschrijving	Koord kachel
Omgeving	Binnen
Primaire drager	Ruimteverwarming
Asbestmateriaal	Koord, lint, band, strip
Bindmiddel van asbestmateriaal	Weinig of geen bindmiddel (textiel, bevolking, ...)
Gebondenheid op basis van bindmiddel	Niet-hechtgebonden
Hoeveelheid (lengte - omtrek - aantal)	• 2,00 m - 5,00 cm - 1 stuk
Totale oppervlakte	0,10 m <sup>2</sup>

- Zorg voor een veilig beheer. Vermijd het beschadigen van het asbestmateriaal. Controleer de toestand jaarlijks op wijzigingen.
- Verwijder dit asbestmateriaal zo snel mogelijk. Volg de toestand goed op.
- Voer bijkomende staalname(s) uit.

- Hermetische zone (erkend asbestverwijderaar)  
Deze toepassing kan enkel door een erkende asbestverwijderaar via de methodiek van hermetische zone verwijderd worden omdat verwijdering via de methodiek van eenvoudige handelingen en/of couveusezakmethode niet mogelijk is; en er automatisch een verhoogd risico op vrijgave van asbestvezels (max. concentratie 0,01 vezels/cm - CODEX Art. VI.3-54) ontstaat. (Bron: CODEX - Art. VI.3-61.- par 1.)

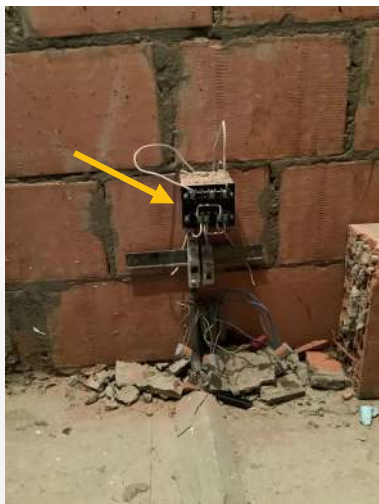
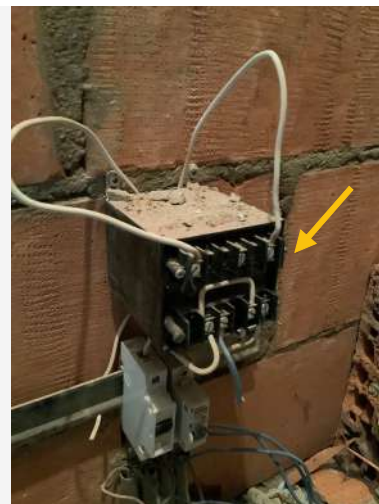
Het asbestmateriaal valt onder de mijlpaal van 2040.

Zorgvuldig beheren

Eindbeoordeling materiaalrisico	Zeer laag materiaalrisico en/of zeer lage kans op vezelvrijgave
---------------------------------	---

Gebondenheid	Categorie 1: hechtgebonden in oorsprong
Asbestsoort (vezeltype)	Crocidoliet aanwezig
Asbestconcentratie	Laag (< 50%)
Afschermingsgraad van het gehele materiaal	Stootvaste afscherming of omkasting
Toestand van het materiaal	Onbeschadigd, niet verweerd

Beschrijving	Zekeringkast zolder
Omgeving	Binnen
Primaire drager	Communicatie en elektrische infrastructuur en uitrusting
Asbestmateriaal	Plaat, paneel, tablet - Type Massal
Bindmiddel van asbestmateriaal	Cement
Gebondenheid op basis van bindmiddel	Hecht
Hoeveelheid (oppervlakte - dikte - aantal)	• 0,64 m <sup>2</sup> - 8,00 cm - 1 stuk
Totaal volume	0,051 m <sup>3</sup>
Eenvoudig bereikbaar	Ja

- Zorg voor een veilig beheer. Vermijd het beschadigen van het asbestmateriaal. Controleer de toestand jaarlijks op wijzigingen.
- Zorg voor een veilig beheer en verwijder dit asbestmateriaal wanneer het bij werken eenvoudig bereikbaar wordt. Controleer de toestand jaarlijks op wijzigingen.
- Voer bijkomende staalname(s) uit.

- Eenvoudige handelingen: mag via doe-het-zelf of door werknemer(s) met opleidingsattest eenvoudige handelingen  
Deze toepassing kan door een aannemer die over een opleidingsattest eenvoudige handelingen beschikt of door een particulier (doe-het-zelf), verwijderd worden indien er geen verhoogd risico op vrijgave van asbestvezels (max. concentratie 0,01 vezels/cm<sup>3</sup> - CODEX Art. VI.3-54) ontstaat en de toepassing voorafgaand wordt gefixeerd/bevochtigd; de individuele elementen zonder machinale werktuigen en zonder breken of gooien een voor een losgemaakt worden; en ten slotte in gesloten verpakking weggevoerd worden naar een erkend afvalpunt (recyclagepark).

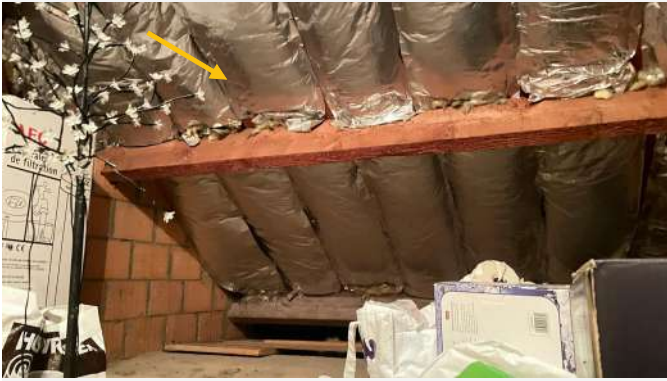
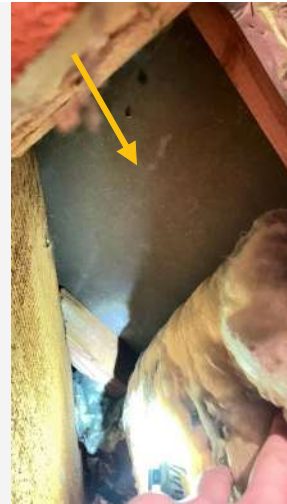
Het asbestmateriaal valt onder de mijlpaal van 2040.

Zorgvuldig beheren

Eindbeoordeling materiaalisico	Laag materiaalisico en/of verlaagde kans op vezelvrijgave
--------------------------------	---

Gebondenheid	Categorie 1: hechtgebonden in oorsprong
Asbestsoort (vezeltype)	Crocidoliet aanwezig
Asbestconcentratie	Laag (< 50%)
Afschermingsgraad van het gehele materiaal	Geheel of deels (ook) vrij aan binnenluchtstromen
Toestand van het materiaal	Onbeschadigd, niet verweerd

<b>Beschrijving</b>	Onderdak menuiserie
<b>Omgeving</b>	Binnen
<b>Primaire drager</b>	Schuin dak
<b>Asbestmateriaal</b>	Plaat, paneel, tablet - Type Menuiserie
<b>Bindmiddel van asbestmateriaal</b>	Cement
<b>Gebondenheid op basis van bindmiddel</b>	Hecht
<b>Hoeveelheid (oppervlakte - dikte - aantal)</b>	<ul style="list-style-type: none"><li>• 108,48 m<sup>2</sup> - 0,30 cm - 1 stuk</li></ul>
<b>Totaal volume</b>	0,325 m <sup>3</sup>
<b>Eenvoudig bereikbaar</b>	Nee <ul style="list-style-type: none"><li>• Verwijdering tast de bouwkundige integriteit aan.</li></ul>
<b>Bevestigingswijze</b>	<ul style="list-style-type: none"><li>• Geschroefd</li><li>• Genageld, geniet</li></ul>
<b>Identificatiemethode</b>	Vaststelling met bewijsdocument, zonder monstername
<b>Destructieve handeling voor identificatie</b>	Nee

- Zorg voor een veilig beheer. Vermijd het beschadigen van het asbestmateriaal. Controleer de toestand jaarlijks op wijzigingen.
- Sluit de ruimte luchtdicht af en vermijd het betreden van de ruimte.
- Zorg voor een veilig beheer en verwijder dit asbestmateriaal wanneer het bij werken eenvoudig bereikbaar wordt. Controleer de toestand jaarlijks op wijzigingen.
- Voer bijkomende staalname(s) uit.

- Eenvoudige handelingen: mag via doe-het-zelf of door werknemer(s) met opleidingsattest eenvoudige handelingen  
Deze toepassing kan door een aannemer die over een opleidingsattest eenvoudige handelingen beschikt of door een particulier (doe-het-zelf), verwijderd worden indien er geen verhoogd risico op vrijgave van asbestvezels (max. concentratie 0,01 vezels/cm<sup>3</sup> - CODEX Art. VI.3-54) ontstaat en de toepassing voorafgaand wordt gefixeerd/bevochtigd; de individuele elementen zonder machinale werktuigen en zonder breken of gooien een voor een losgemaakt worden; en ten slotte in gesloten verpakking weggevoerd worden naar een

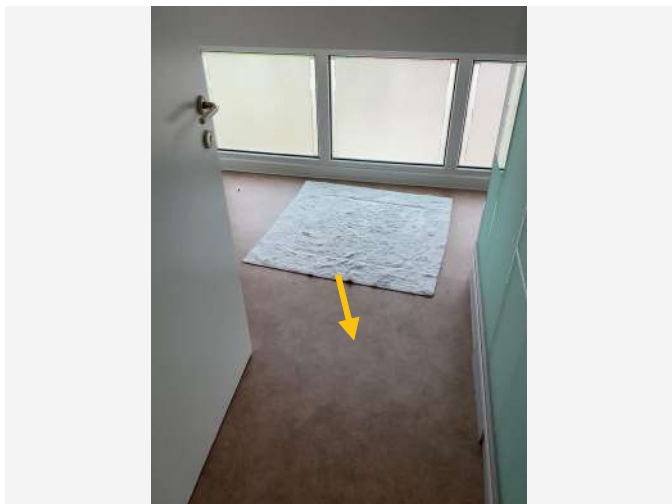
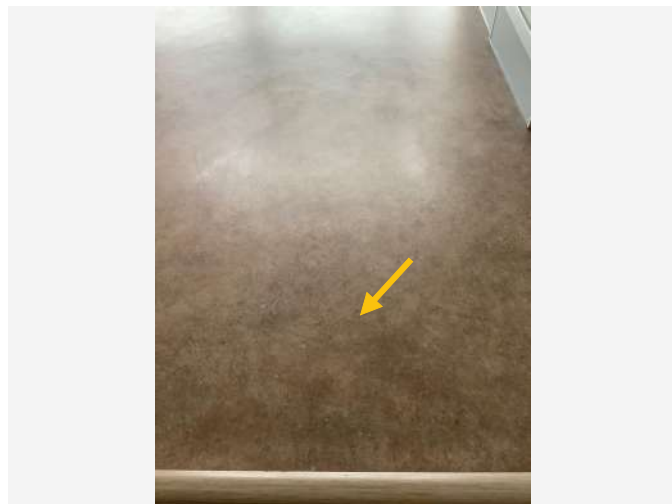
Het asbestmateriaal valt onder de mijlpaal van 2040.

Zorgvuldig beheren

Eindbeoordeling materiaalrisico	Zeer laag materiaalrisico en/of zeer lage kans op vezelvrijgave
---------------------------------	---

Gebondenheid	Categorie 1: hechtgebonden in oorsprong
Asbestsoort (vezeltype)	Alleen chrysotiel
Asbestconcentratie	Laag (< 50%)
Afschermingsgraad van het gehele materiaal	Stootvaste afscherming of omkasting
Toestand van het materiaal	Onbeschadigd, niet verweerd

Beschrijving	Lijm linoleum badkamer
Omgeving	Binnen
Primaire drager	Vloer
Asbestmateriaal	In-situ afwerkingslagen - Lijm laag
Bindmiddel van asbestmateriaal	Lijm
Gebondenheid op basis van bindmiddel	Hecht
Hoeveelheid (oppervlakte - dikte - aantal)	• 6,62 m <sup>2</sup> - 0,10 mm - 1 stuk
Totaal volume	< 0,001 m <sup>3</sup>
Eenvoudig bereikbaar	Ja
Bevestigingswijze	• Verlijmd, ingegoten, versmeerd

- Zorg voor een veilig beheer. Vermijd het beschadigen van het asbestmateriaal. Controleer de toestand jaarlijks op wijzigingen.
- Voer bijkomende staalname(s) uit.

- Hermetische zone (erkend asbestverwijderaar)  
Deze toepassing kan enkel door een erkende asbestverwijderaar via de methodiek van hermetische zone verwijderd worden omdat verwijdering via de methodiek van eenvoudige handelingen en/of couveusezakmethode niet mogelijk is; en er automatisch een verhoogd risico op vrijgave van asbestvezels (max. concentratie 0,01 vezels/cm - CODEX Art. VI.3-54) ontstaat. (Bron: CODEX - Art. VI.3-61.- par 1.)

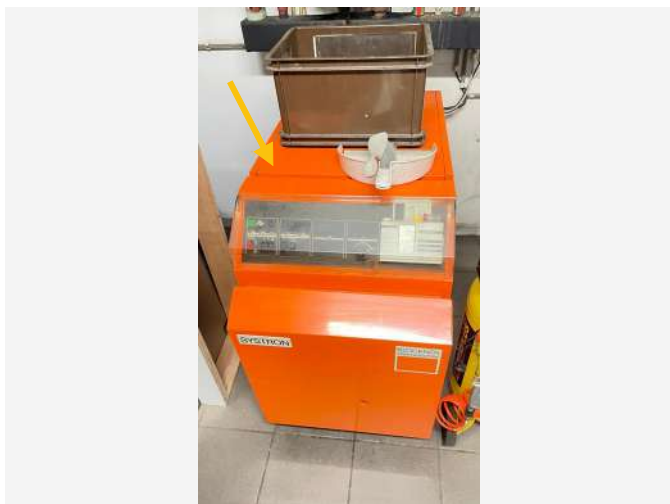
Identificatiemethode	Redelijk vermoeden
Primaire drager	Ruimteverwarming

Mazoutketel verder te onderzoeken na buitengebruikstelling.

Afvoer naar erkend verwerker.

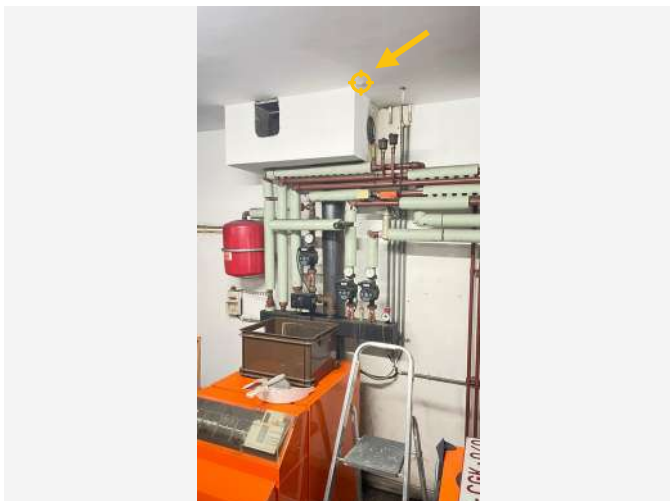
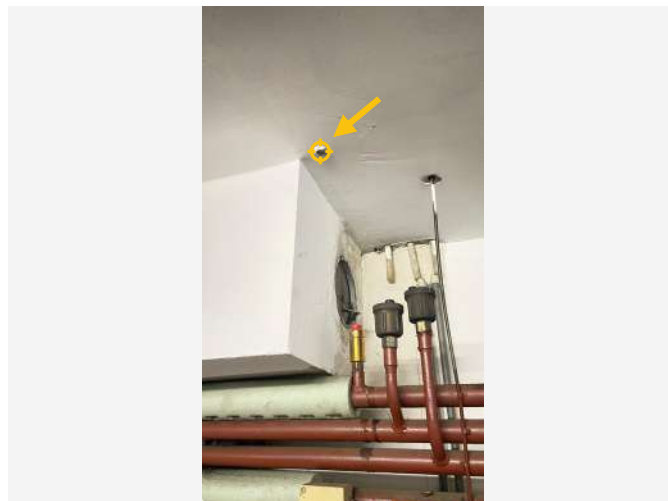
# Fiche 6: Pleisterwerk plafond (stookruimte, wasplaats en gang)

Geen asbest

#	Type	Referentie	Resultaat
6.1	Mengmonster	0825726AK	Geen asbest

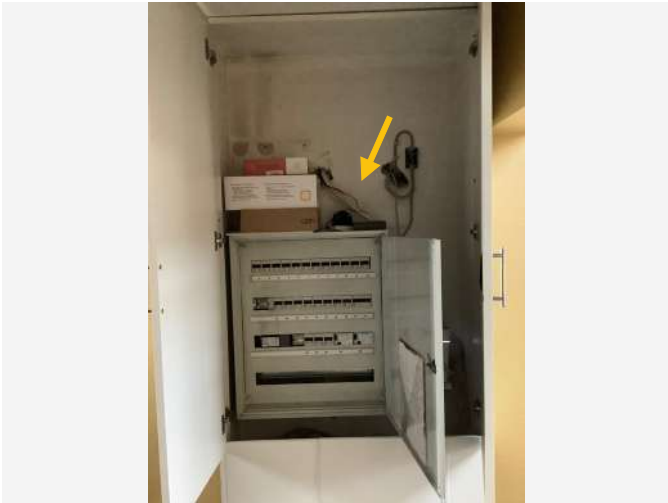
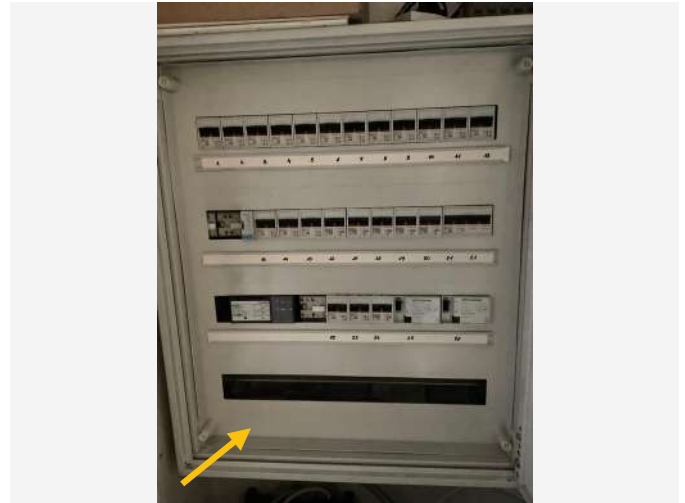
Geen asbest

Beschrijving	Zekeringkast hall
Omgeving	Binnen
Primaire drager	Binnenwand
Identificatiemethode	Vaststelling zonder monstername
Destructieve handeling voor identificatie	Nee

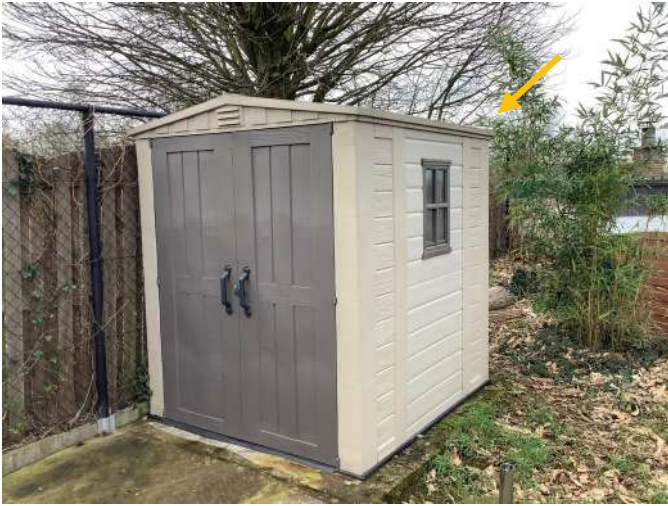
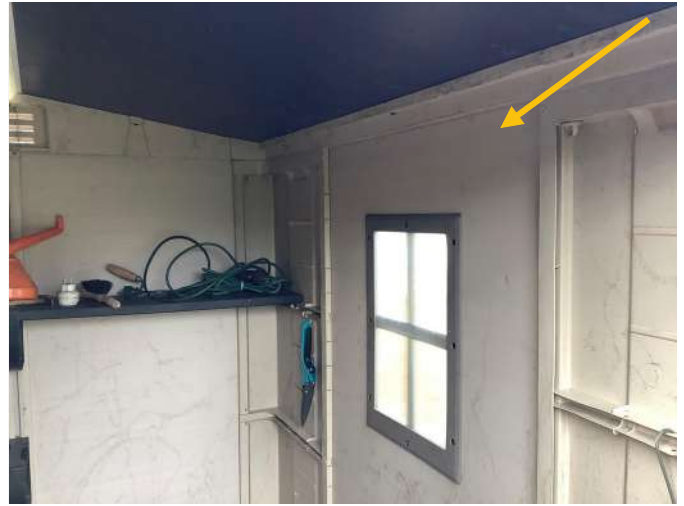
## Fiche 8: Tuinhuisje

Geen asbest

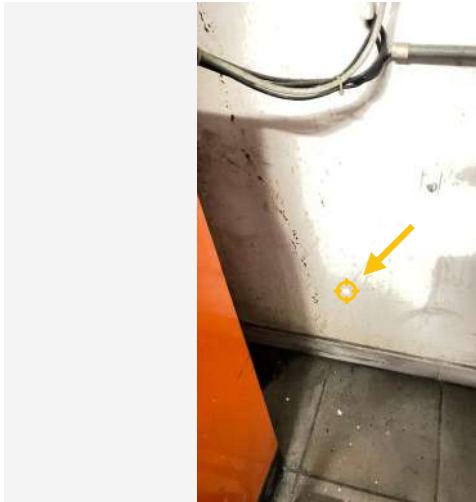
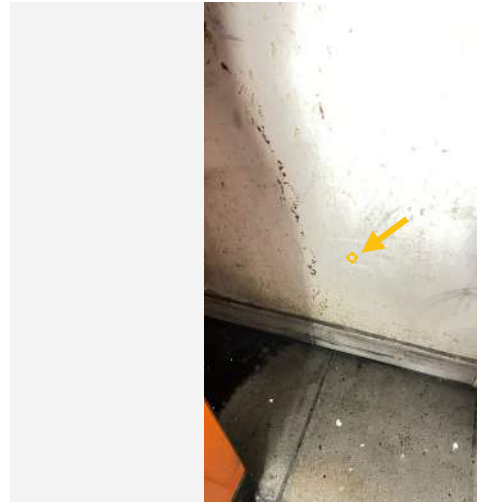
# Fiche 9: Pleisterwerk muur (stookruimte, zekeringkast hall en badkamer)

Geen asbest

#	Type	Referentie	Resultaat
9.1	Mengmonster	0825727AK	Geen asbest
