Asbestinventarisatetest

Mulkerweg 24, 3700 Tongeren

Attestnummer : 20240429-000614.000

Uitgegeven op : 29.04.2024

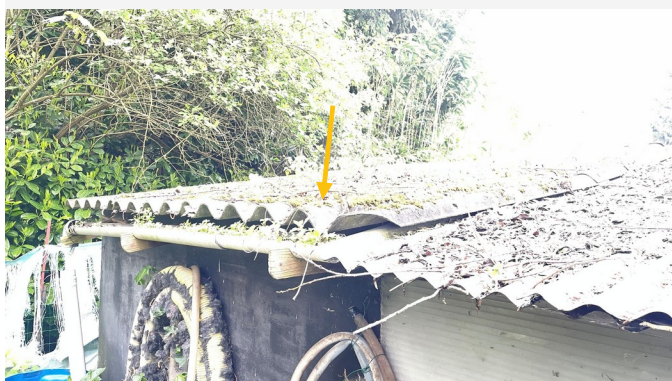
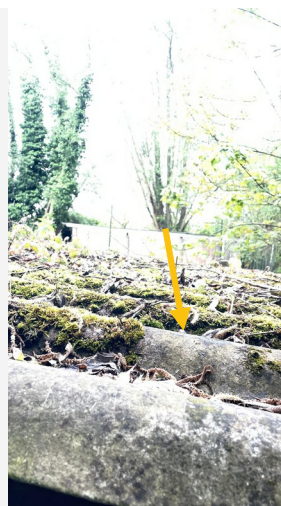
Eindbeoordeling materiaalrisico	Verhoogd materiaalrisico en/of verhoogde kans op vezelvrijgave
---------------------------------	--

Gebondenheid	Categorie 1: hechtgebonden in oorsprong
Asbestsoort (vezeltype)	Crocidoliet aanwezig
Asbestconcentratie	Laag (< 50%)
Afschermingsgraad van het gehele materiaal	Geheel of deels vrij aan de buitenlucht
Toestand van het materiaal	Matig beschadigd, matig verweerd

Beschrijving	golfplaten dak tuinhuisje
Omgeving	Binnen
Primaire drager	Schuin dak
Asbestmateriaal	Dak- en gevelbekleding - Golfplaat
Bindmiddel van asbestmateriaal	Cement
Gebondenheid op basis van bindmiddel	Hecht
Hoeveelheid (oppervlakte - aantal)	<ul style="list-style-type: none">• 5,04 m² - 1 stuk
Totale oppervlakte	5,04 m ²
Eenvoudig bereikbaar	Ja
Bevestigingswijze	<ul style="list-style-type: none">• Genageld, geniet
Identificatiemethode	Vaststelling zonder monsternamen
Destructieve handeling voor identificatie	Nee

Verwijderen

- Zorg voor een veilig beheer. Vermijd het beschadigen van het asbestmateriaal. Controleer de toestand jaarlijks op wijzigingen.
- Hemelwater dat afspoelt van asbestcement daken of gevels kan asbestdeeltjes bevatten. Gebruik het enkel voor gesloten circuits (bv. spoelen toiletten). Reinig na het vervangen van het dak of de gevel de dakgoten en regenwaterput of -ton om asbesthoudend sediment of slib te verwijderen
- Voer bijkomende staalname(s) uit.

- Eenvoudige handelingen: mag via doe-het-zelf of door werknemer(s) met opleidingsattest eenvoudige handelingen
Deze toepassing kan door een aannemer die over een opleidingsattest eenvoudige handelingen beschikt of door een particulier (doe-het-zelf), verwijderd worden indien er geen verhoogd risico op vrijgave van asbestvezels (max. concentratie 0,01 vezels/cm³ - CODEX Art. VI.3-54) ontstaat en de toepassing voorafgaand wordt gefixeerd/bevochtigd; de individuele elementen zonder machinale werktuigen en zonder breken of gooien een voor een losgemaakt worden; en ten slotte in gesloten verpakking weggevoerd worden naar een erkend afvalpunt (recyclagepark).

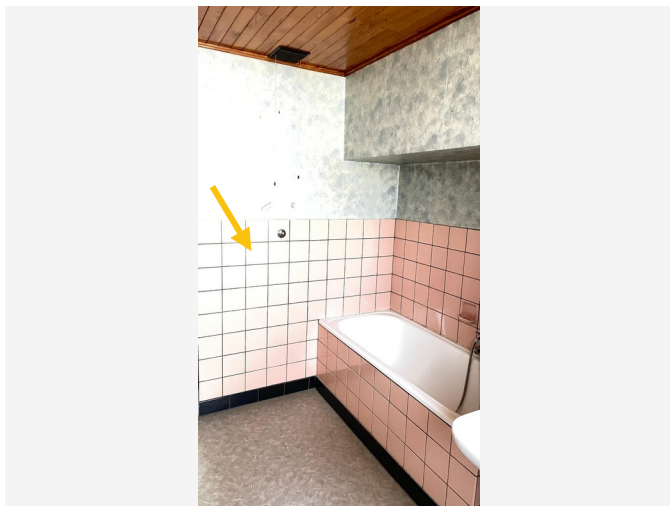
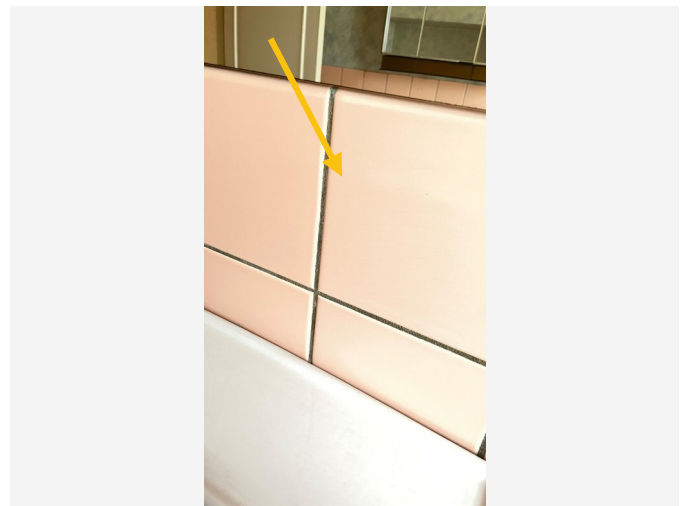
Eindbeoordeling materiaalrisico	Verhoogd materiaalrisico en/of verhoogde kans op vezelvrijgave
---------------------------------	--

Gebondenheid	Categorie 1: hechtgebonden in oorsprong
Asbestsoort (vezeltype)	Crocidoliet aanwezig
Asbestconcentratie	Laag (< 50%)
Afschermingsgraad van het gehele materiaal	Geheel of deels (ook) vrij aan de binnenlucht
Toestand van het materiaal	Licht beschadigd, licht verweerd. Intact materiaal type Pical – asbestboard of categorie III 'gebondenheid'

Beschrijving	roze wandtegels keuken + badkamer
Omgeving	Binnen
Primaire drager	Binnenwand
Asbestmateriaal	Prefab - afwerking - Tegel
Bindmiddel van asbestmateriaal	Cement
Gebondenheid op basis van bindmiddel	Hecht

Verwijderen

- Zorg voor een veilig beheer. Vermijd het beschadigen van het asbestmateriaal. Controleer de toestand jaarlijks op wijzigingen.
- Voer bijkomende staalname(s) uit.

- Eenvoudige handelingen: mag via doe-het-zelf of door werknemer(s) met opleidingsattest eenvoudige handelingen
Deze toepassing kan door een aannemer die over een opleidingsattest eenvoudige handelingen beschikt of door een particulier (doe-het-zelf), verwijderd worden indien er geen verhoogd risico op vrijgave van asbestvezels (max. concentratie 0,01 vezels/cm³ - CODEX Art. VI.3-54) ontstaat en de toepassing voorafgaand wordt gefixeerd/bevochtigd; de individuele elementen zonder machinale werktuigen en zonder breken of gooien een voor een losgemaakt worden; en ten slotte in gesloten verpakking weggevoerd worden naar een erkend afvalpunt (recyclagepark).

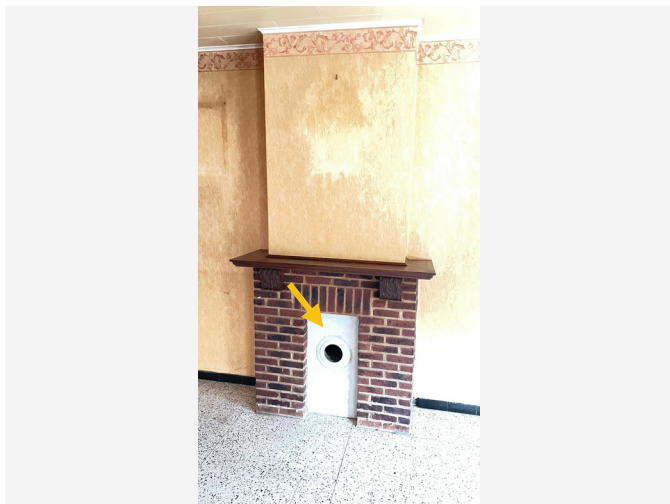
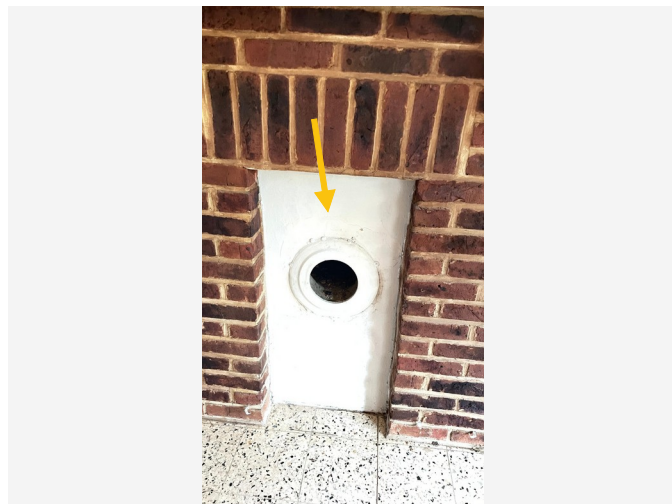
Eindbeoordeling materiaalrisico	Verhoogd materiaalrisico en/of verhoogde kans op vezelvrijgave
---------------------------------	--

Gebondenheid	Categorie 1: hechtgebonden in oorsprong
Asbestsoort (vezeltype)	Crocidoliet aanwezig
Asbestconcentratie	Laag (< 50%)
Afschermingsgraad van het gehele materiaal	Geheel of deels (ook) vrij aan de binnenlucht
Toestand van het materiaal	Licht beschadigd, licht verweerd. Intact materiaal type Pical – asbestboard of categorie III 'gebondenheid'

Beschrijving	afdekkapje schouw
Omgeving	Binnen
Primaire drager	HVAC infrastructuur en uitrusting
Asbestmateriaal	Plaat, paneel, tablet - Type Menuiserite
Bindmiddel van asbestmateriaal	Cement
Gebondenheid op basis van bindmiddel	Hecht
Hoeveelheid (oppervlakte - dikte - aantal)	• 0,15 m ² - 0,30 cm - 1 stuk
Totaal volume	< 0,001 m ³
Eenvoudig bereikbaar	Ja

Verwijderen

- Zorg voor een veilig beheer. Vermijd het beschadigen van het asbestmateriaal. Controleer de toestand jaarlijks op wijzigingen.
- Voer bijkomende staalname(s) uit.

- Hermetische zone (erkend asbestverwijderaar)
Deze toepassing kan enkel door een erkende asbestverwijderaar via de methodiek van hermetische zone verwijderd worden omdat verwijdering via de methodiek van eenvoudige handelingen en/of couveusezakmethode niet mogelijk is; en er automatisch een verhoogd risico op vrijgave van asbestvezels (max. concentratie 0,01 vezels/cm - CODEX Art. VI.3-54) ontstaat. (Bron: CODEX - Art. VI.3-61.- par 1.)

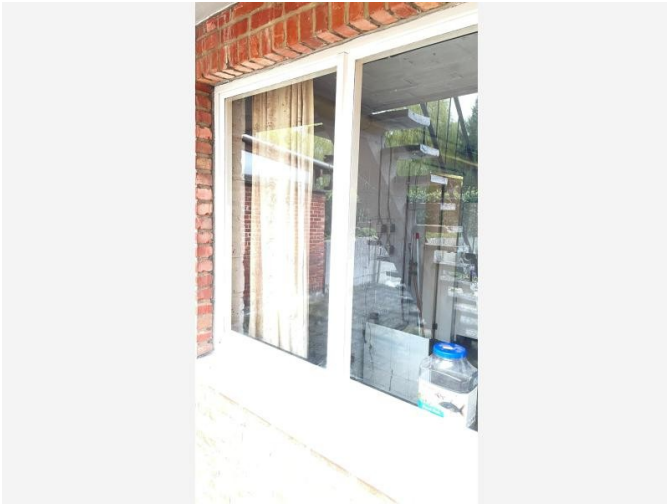
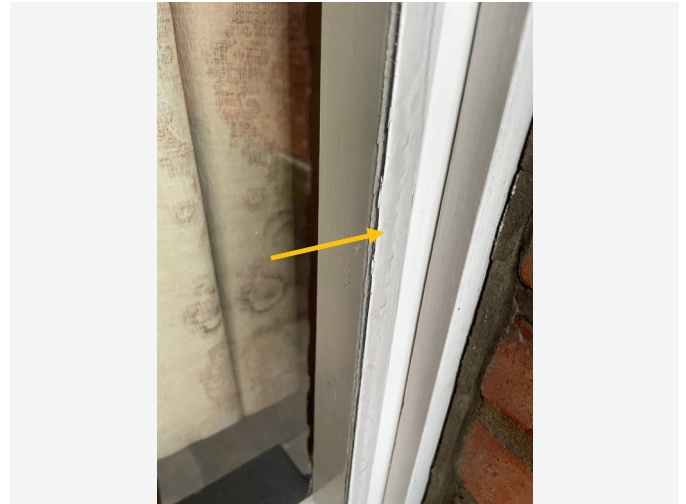
Eindbeoordeling materiaalrisico	Verhoogd materiaalrisico en/of verhoogde kans op vezelvrijgave
---------------------------------	--

Gebondenheid	Categorie 1: hechtgebonden in oorsprong
Asbestsoort (vezeltype)	Amfibool aanwezig, uitgezonderd crocidoliet
Asbestconcentratie	Laag (< 50%)
Afschermingsgraad van het gehele materiaal	Geheel of deels vrij aan de buitenlucht
Toestand van het materiaal	Matig beschadigd, matig verweerd

Beschrijving	Mastiek ramen
Omgeving	Buiten
Primaire drager	Wandopening verticaal (raam, deur, ...)
Asbestmateriaal	In-situ afwerkingslagen - Pasta, stopverf, voegsel, stopsel, vulsel, mastiek, kitten, ...
Bindmiddel van asbestmateriaal	Kitten, mastiek, pasta
Gebondenheid op basis van bindmiddel	Hecht
Hoeveelheid (gewicht - aantal)	• 4,00 kg - 1 stuk
Totaal gewicht	4,00 kg

Verwijderen

- Zorg voor een veilig beheer. Vermijd het beschadigen van het asbestmateriaal. Controleer de toestand jaarlijks op wijzigingen.
- Voer bijkomende staalname(s) uit.

- Hermetische zone (erkend asbestverwijderaar)
Deze toepassing kan enkel door een erkende asbestverwijderaar verwijderd worden omdat er hier automatisch een verhoogd risico op vrijgave van asbestvezels (max. concentratie 0,01 vezels/cm³ - CODEX - Art. VI.3-54) ontstaat. (Bron: VLAREM II: 6.4.0.1 par1, par2 en par3). Een erkend asbestverwijderaar moet ingeschakeld worden voor deze toepassingen die niet (kunnen) worden verwijderd door de couveuzemethode, door hermetische zone of door de materialen beschreven in Vlarem II, art. 6.4.0.1 par2. (Bron: Leidraad bij het Inspectieprotocol)

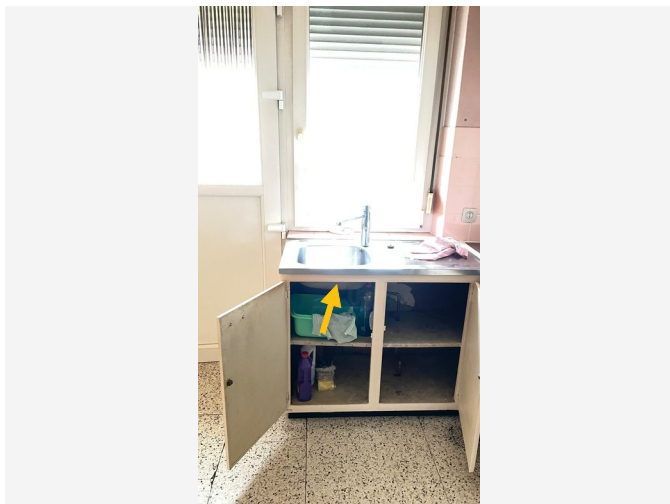
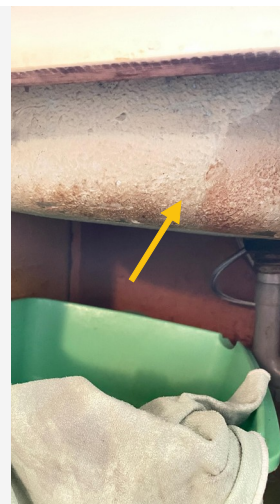
Eindbeoordeling materiaalrisico	Zeer laag materiaalrisico en/of zeer lage kans op vezelvrijgave
---------------------------------	---

Gebondenheid	Categorie 1: hechtgebonden in oorsprong
Asbestsoort (vezeltype)	Amfibool aanwezig, uitgezonderd crocidoliet
Asbestconcentratie	Laag (< 50%)
Afschermingsgraad van het gehele materiaal	Stootvaste afscherming of omkasting
Toestand van het materiaal	Onbeschadigd, niet verweerd

Beschrijving	onderzijde spoelbak keuken
Omgeving	Binnen
Primaire drager	Sanitaire infrastructuur en uitrusting (toe- en afvoer)
Asbestmateriaal	In-situ afwerkingslagen - Smeerlaag
Bindmiddel van asbestmateriaal	Kunststof of -hars
Gebondenheid op basis van bindmiddel	Hecht
Hoeveelheid (oppervlakte - dikte - aantal)	• 0,60 m ² - 0,30 cm - 1 stuk
Totaal volume	0,002 m ³
Eenvoudig bereikbaar	Ja

Zorgvuldig beheren

- Zorg voor een veilig beheer. Vermijd het beschadigen van het asbestmateriaal. Controleer de toestand jaarlijks op wijzigingen.
- Voer buitenluchtmetingen uit om actuele blootstellingsrisico's in de buitenlucht te monitoren.

- Hermetische zone (erkend asbestverwijderaar)
Deze toepassing kan enkel door een erkende asbestverwijderaar via de methodiek van hermetische zone verwijderd worden omdat verwijdering via de methodiek van eenvoudige handelingen en/of couveusezakmethode niet mogelijk is; en er automatisch een verhoogd risico op vrijgave van asbestvezels (max. concentratie 0,01 vezels/cm - CODEX Art. VI.3-54) ontstaat. (Bron: CODEX - Art. VI.3-61.- par 1.)

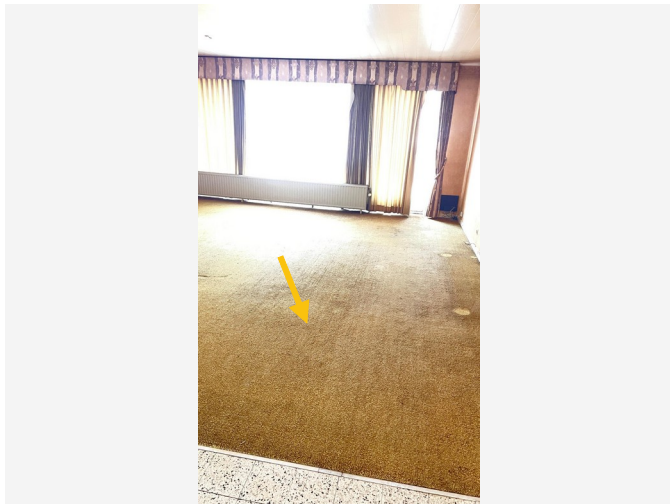
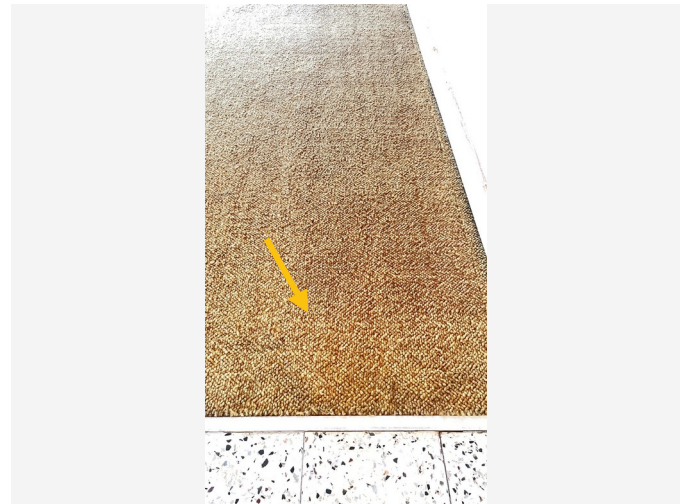
Eindbeoordeling materiaalrisico	Zeer laag materiaalrisico en/of zeer lage kans op vezelvrijgave
---------------------------------	---

Gebondenheid	Categorie 1: hechtgebonden in oorsprong
Asbestsoort (vezeltype)	Alleen chrysotiel
Asbestconcentratie	Laag (< 50%)
Afschermingsgraad van het gehele materiaal	Enkel randen niet afgeschermd maar geen contact met binnenluchtstromen
Toestand van het materiaal	Licht beschadigd, licht verweerd. Intact materiaal type Pical – asbestboard of categorie III 'gebondenheid'

Beschrijving	lijm vloerbekleding trappenhal + woonkamer
Omgeving	Binnen
Primaire drager	Vloer
Asbestmateriaal	In-situ afwerkingslagen - Lijm laag
Bindmiddel van asbestmateriaal	Lijm
Gebondenheid op basis van bindmiddel	Hecht
Hoeveelheid (oppervlakte - dikte - aantal)	• 15,38 m ² - 0,10 mm - 1 stuk
Totaal volume	0,002 m ³
Eenvoudig bereikbaar	Ja
Bevestigingswijze	• Verlijmd, ingegoten, versmeerd

Zorgvuldig beheren

- Zorg voor een veilig beheer. Vermijd het beschadigen van het asbestmateriaal. Controleer de toestand jaarlijks op wijzigingen.
- Voer bijkomende staalname(s) uit.

- Hermetische zone (erkend asbestverwijderaar)
Deze toepassing kan enkel door een erkende asbestverwijderaar via de methodiek van hermetische zone verwijderd worden omdat verwijdering via de methodiek van eenvoudige handelingen en/of couveusezakmethode niet mogelijk is; en er automatisch een verhoogd risico op vrijgave van asbestvezels (max. concentratie 0,01 vezels/cm - CODEX Art. VI.3-54) ontstaat. (Bron: CODEX - Art. VI.3-61.- par 1.)

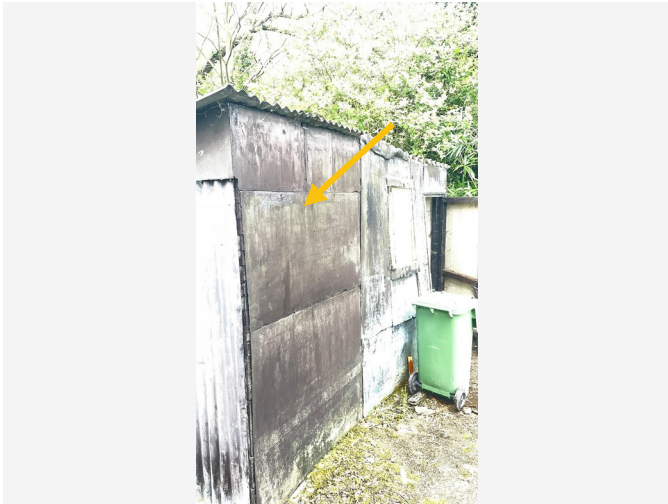
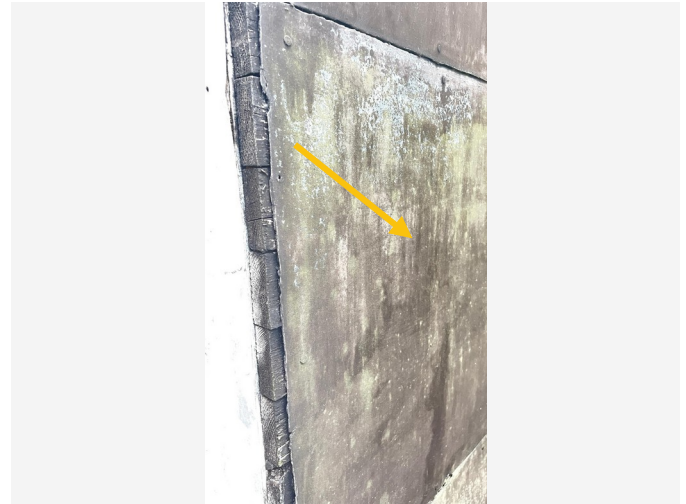
Beschrijving	menuiserite platen tuinhuisje
Omgeving	Buiten
Primaire drager	Wand buitenschil
Asbestmateriaal	Plaat, paneel, tablet - Type Menuiserite
Bindmiddel van asbestmateriaal	Cement

Gebondenheid op basis van bindmiddel	Hecht
Hoeveelheid (oppervlakte - dikte - aantal)	<ul style="list-style-type: none"> • 21,00 m² - 0,30 cm - 1 stuk
Totaal volume	0,063 m ³
Eenvoudig bereikbaar	Ja
Bevestigingswijze	<ul style="list-style-type: none"> • Geklemd • Genageld, geniet
Identificatiemethode	Vaststelling zonder monsternamen
Destructieve handeling voor identificatie	Nee

Zorgvuldig beheren

- Zorg voor een veilig beheer. Vermijd het beschadigen van het asbestmateriaal. Controleer de toestand jaarlijks op wijzigingen.
- Voer bijkomende staalname(s) uit.

- Eenvoudige handelingen: mag via doe-het-zelf of door werknemer(s) met opleidingsattest eenvoudige handelingen
Deze toepassing kan door een aannemer die over een opleidingsattest eenvoudige handelingen beschikt of door een particulier (doe-het-zelf), verwijderd worden indien er geen verhoogd risico op vrijgave van asbestvezels (max. concentratie 0,01 vezels/cm³ - CODEX Art. VI.3-54) ontstaat en de toepassing voorafgaand wordt gefixeerd/bevochtigd; de individuele elementen zonder machinale werktuigen en zonder breken of gooien een voor een losgemaakt worden; en ten slotte in gesloten verpakking weggevoerd worden naar een erkend afvalpunt (recyclagepark).

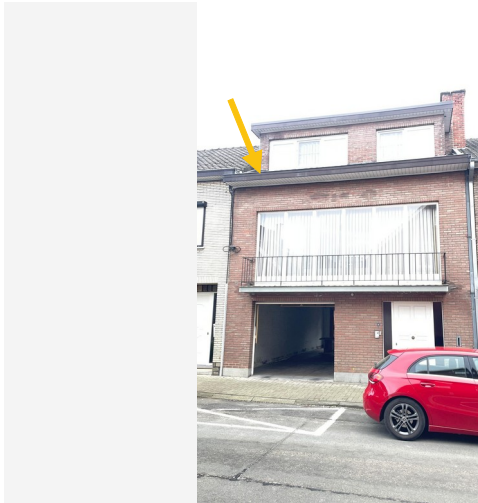
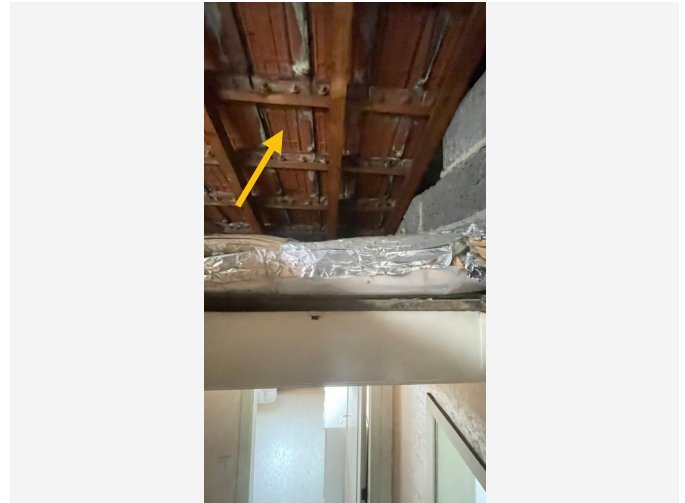
Fiche 14: dak hoofdgebouw

Geen asbest

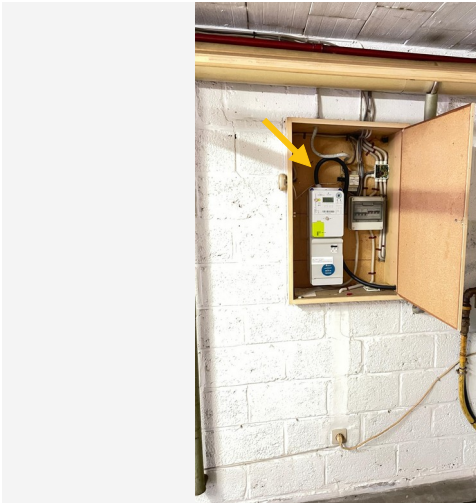
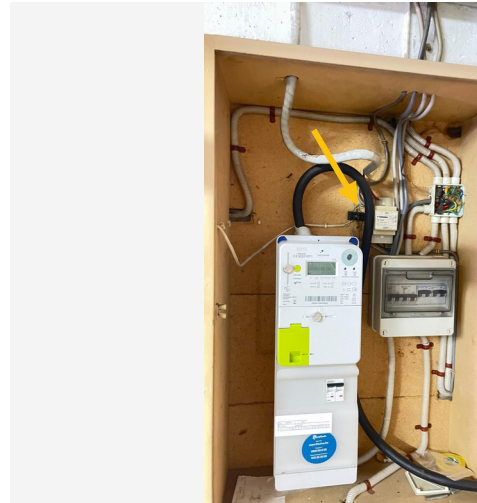
Fiche 15: zekeringkast garage

Geen asbest

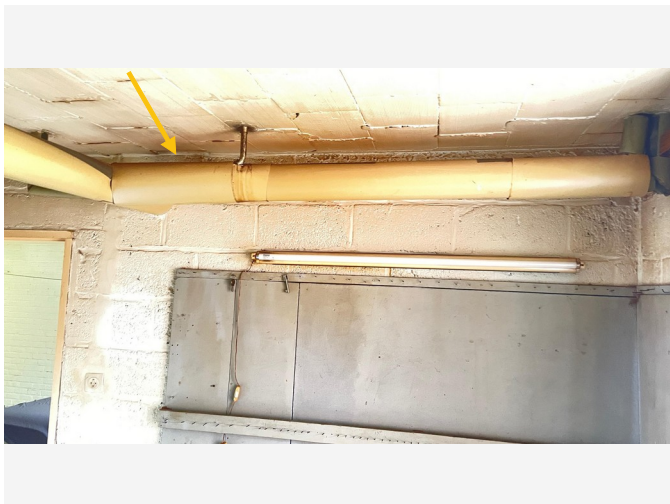
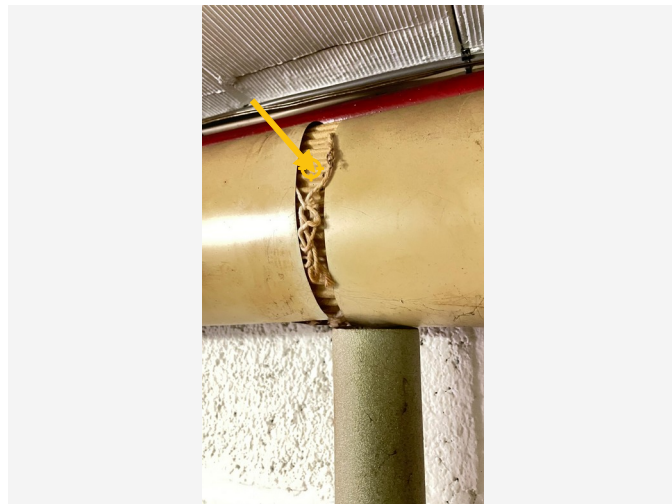
Fiche 17: leidingisolatie karton

Geen asbest
