Asbestinventarisatetest

Sint-Gertrudisstraat 11, 3511 Hasselt

Attestnummer : 20240323-000151.000

Uitgegeven op : 23.03.2024

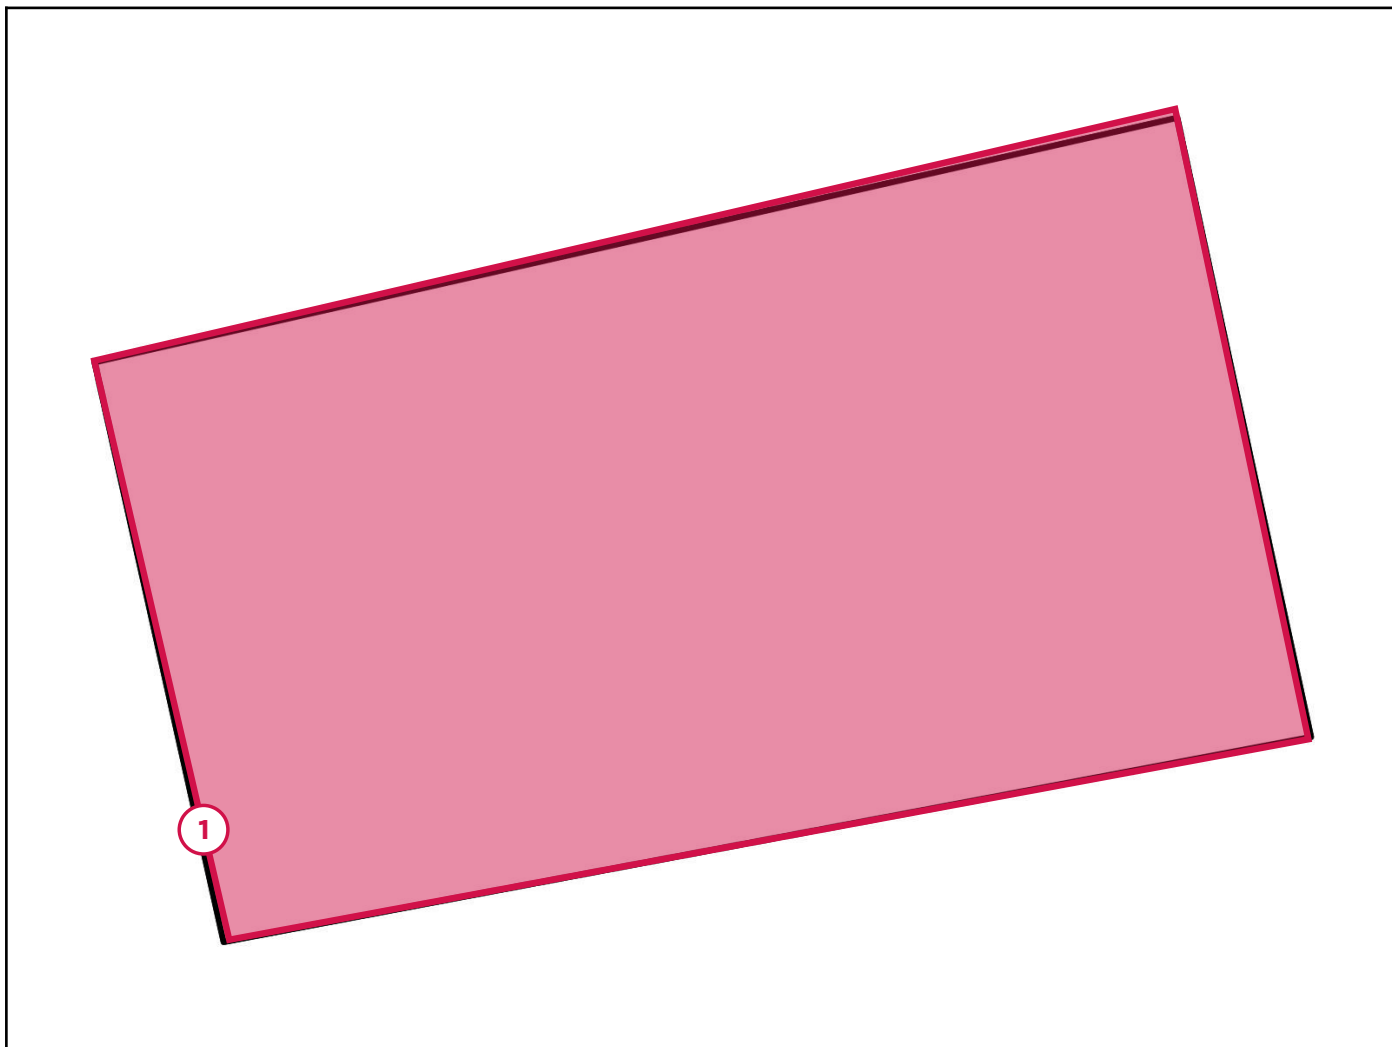
Plan 1.3: Hoofdgebouw plan

Beschrijving	Type	Actie
1. Leien dak	Asbestmateriaal	Dringend verwijderen

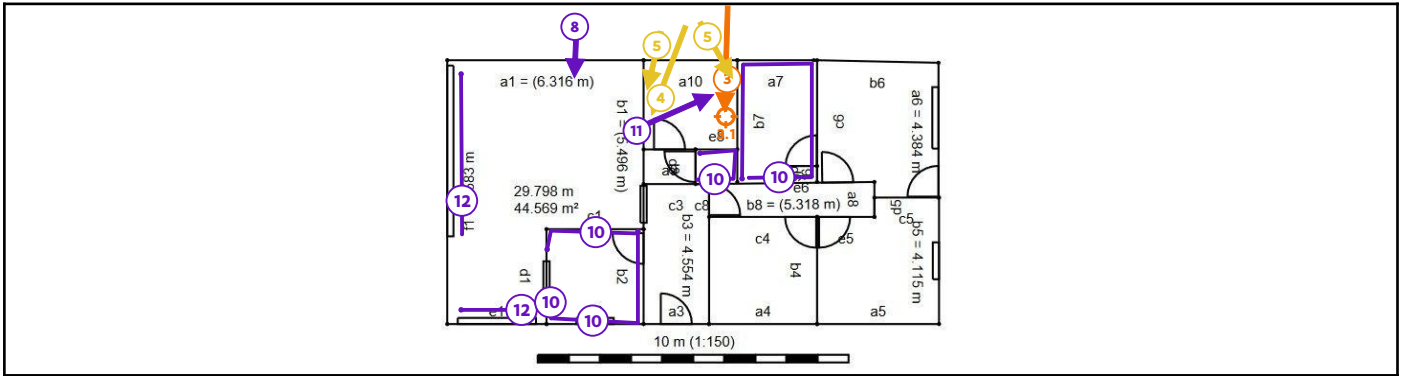
Plan 1.4: plan GV

Beschrijving	Type	Actie
3. Leidingisolatie	Asbestmateriaal	Verwijderen
3.1 Code: Leidingisolatie	Mengmonster	-
4. Zekeringskast	Asbestmateriaal	Zorgvuldig beheren
5. Bakeliet stopcontact	Asbestmateriaal	Zorgvuldig beheren
8. Open haard	Advies	-
10. Faiencetegels	Advies	-
11. CV-ketel	Advies	-
12. Radiatorbak	Advies	-

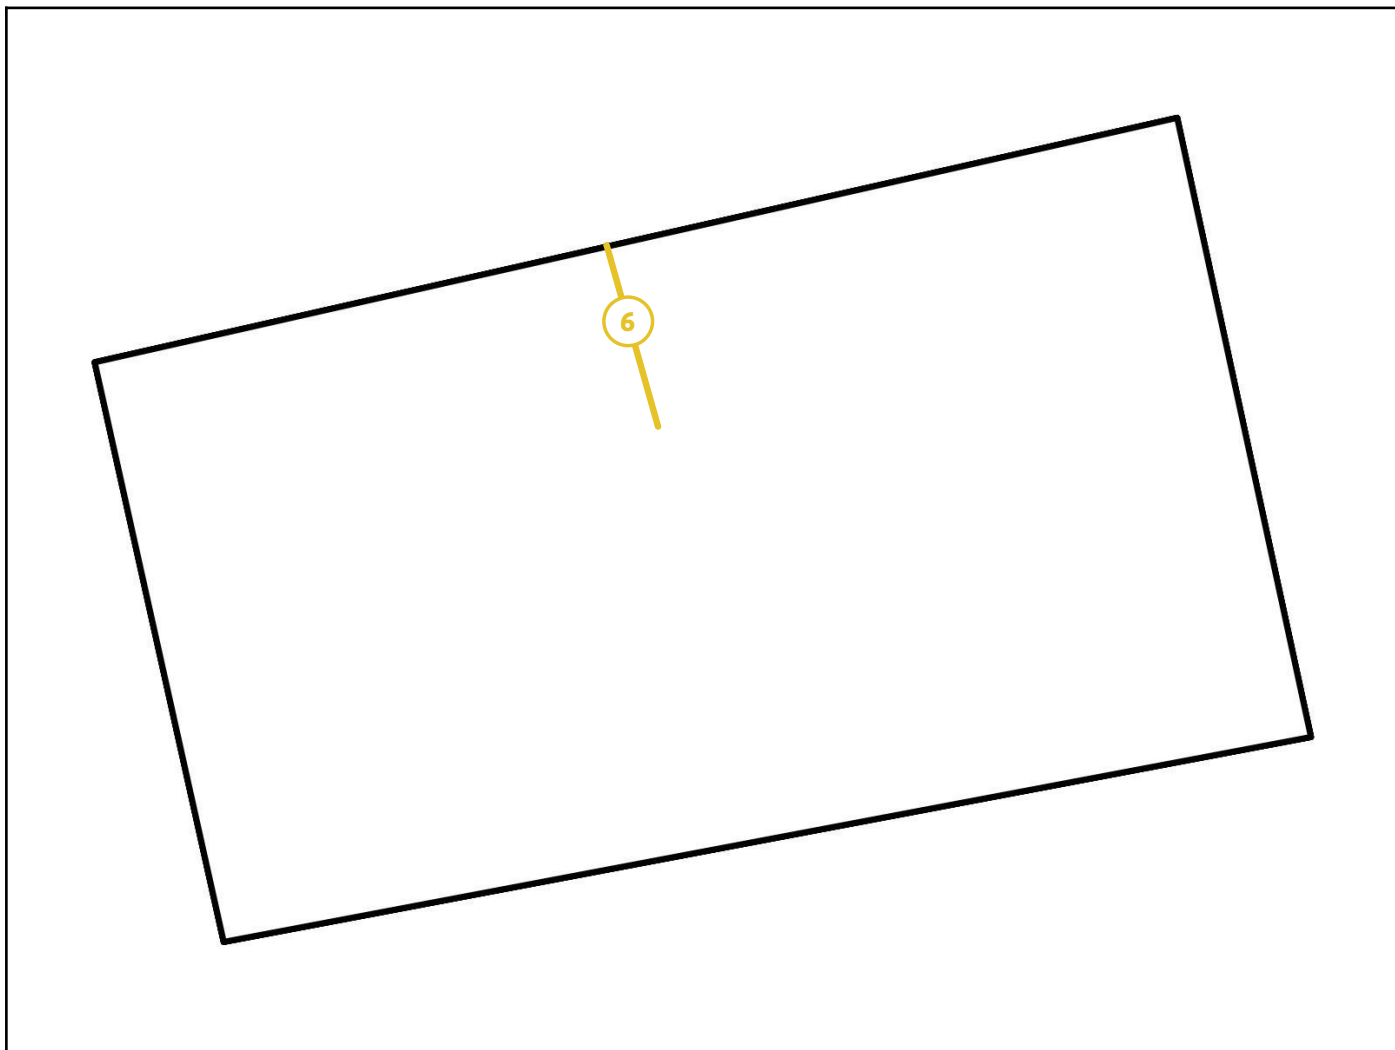
Plan 1.5: plan zolder

Beschrijving	Type	Actie
6. Asbestbuizen zolder	Asbestmateriaal	Zorgvuldig beheren

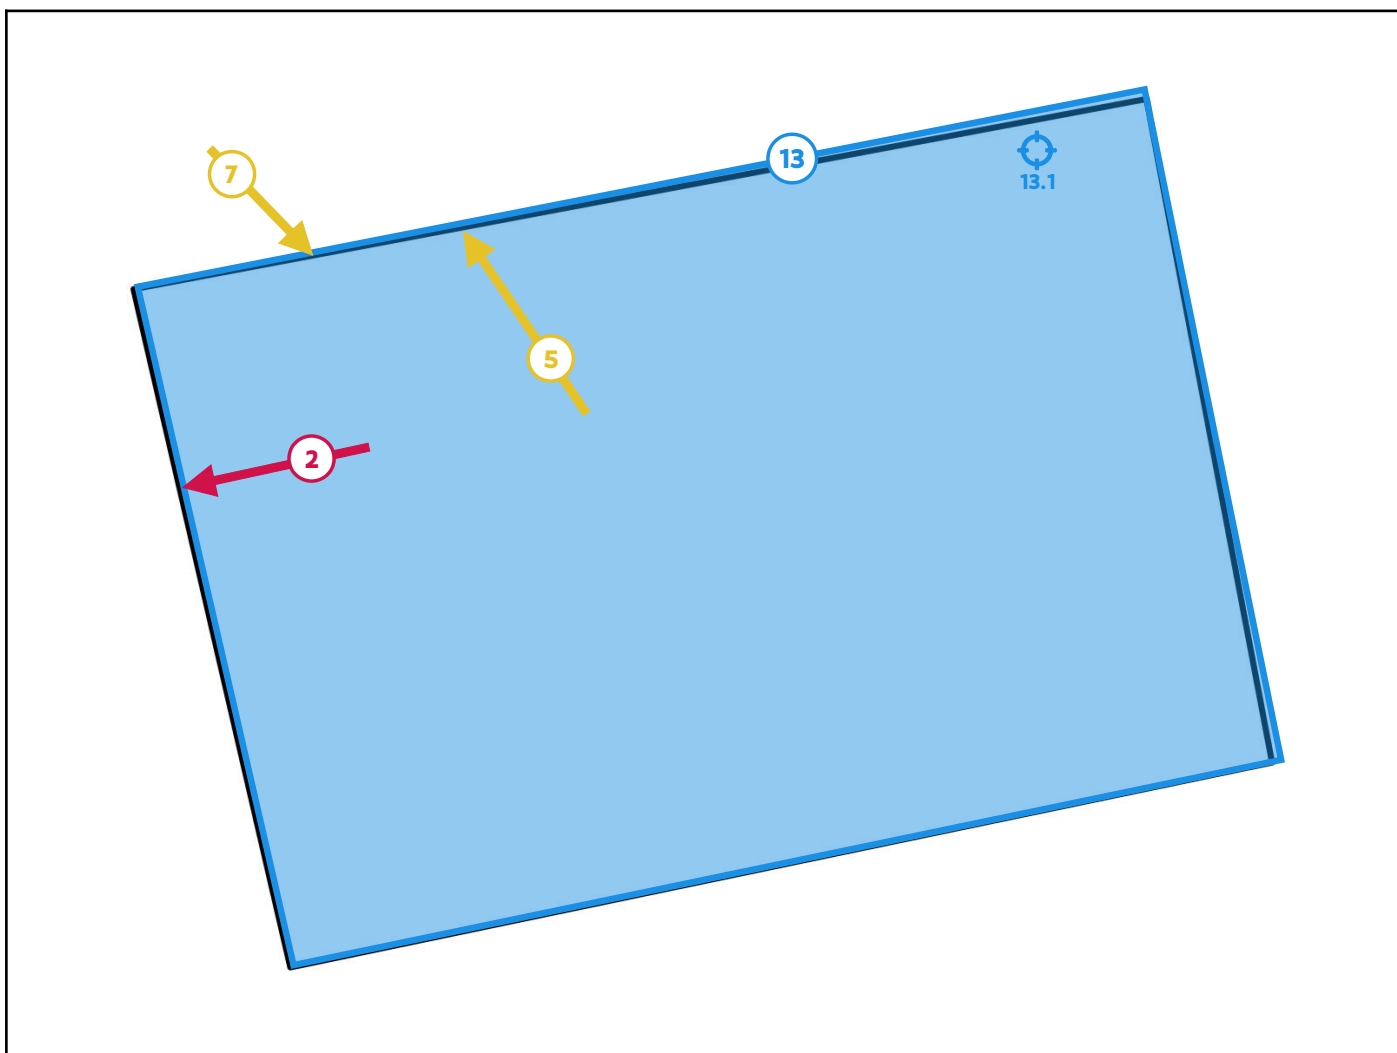
Plan 2.1: Bijgebouw plan

Beschrijving	Type	Actie
2. Asbestleien	Asbestmateriaal	Dringend verwijderen
5. Bakeliet stopcontact	Asbestmateriaal	Zorgvuldig beheren
7. Deur garage	Asbestmateriaal	Zorgvuldig beheren
13. Roofing garage	Geen asbest	-
13.1 Code: Roofing garage	Puntmonster	-

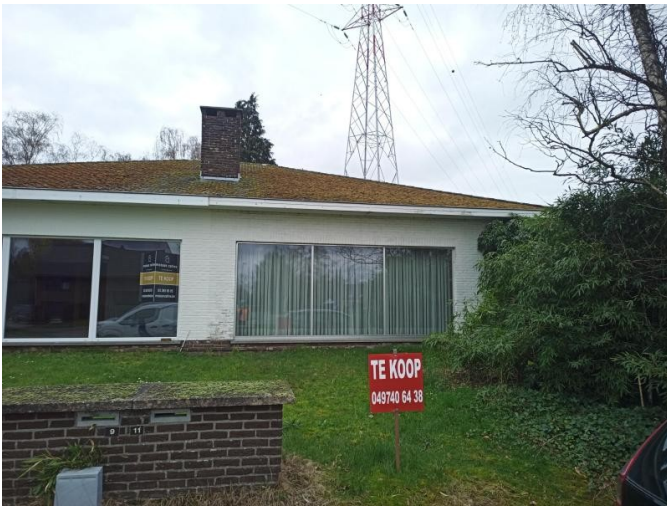
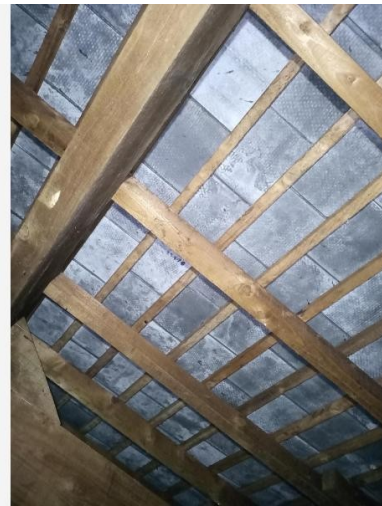
Het asbestmateriaal valt onder de mijlpaal van 2034.

Dringend verwijderen

Eindbeoordeling materiaalrisico	Hoog materiaalrisico en/of hoge kans op vezelvrijgave
---------------------------------	---

Gebondenheid	Categorie 1: hechtgebonden in oorsprong
Asbestsoort (vezeltype)	Crocidoliet aanwezig
Asbestconcentratie	Laag (< 50%)
Afschermingsgraad van het gehele materiaal	Geheel of deels (ook) vrij aan de binnenlucht
Toestand van het materiaal	Matig beschadigd, matig verweerd

Beschrijving	Leien dak
Omgeving	Grenst aan binnen- en buitenlucht
Primaire drager	Schuin dak
Asbestmateriaal	Dak- en gevelbekleding - Lei, shingle
Bindmiddel van asbestmateriaal	Cement
Gebondenheid op basis van bindmiddel	Hecht
Hoeveelheid (oppervlakte - aantal)	• 220,00 m ² - 1 stuk
Totale oppervlakte	220,00 m ²
Eenvoudig bereikbaar	Ja

- Zorg voor een veilig beheer. Vermijd het beschadigen van het asbestmateriaal. Controleer de toestand jaarlijks op wijzigingen.
- Verwijder dit asbestmateriaal zo snel mogelijk. Volg de toestand goed op.
- Hemelwater dat afspoelt van asbestcement daken of gevels kan asbestdeeltjes bevatten. Gebruik het enkel voor gesloten circuits (bv. spoelen toiletten). Reinig na het vervangen van het dak of de gevel de dakgoten en regenwaterput of -ton om asbesthoudend sediment of slib te verwijderen

- Eenvoudige handelingen: mag via doe-het-zelf of door werknemer(s) met opleidingsattest eenvoudige handelingen
Hechtgebonden toepassing die verwijderd kan worden zonder deze te beschadigen. Indien de leien niet verwijderd kunnen worden zonder deze te beschadigen, dient een erkend asbestverwijderaar aangesteld te worden. Via www.limburg.net/asbest kan u de regelgeving omtrent de verwijdering van asbest terugvinden alsook de subsidies die hiervoor bestaan.

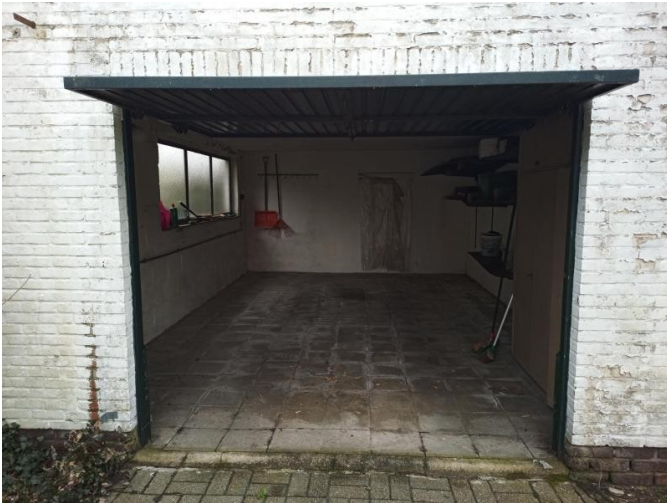
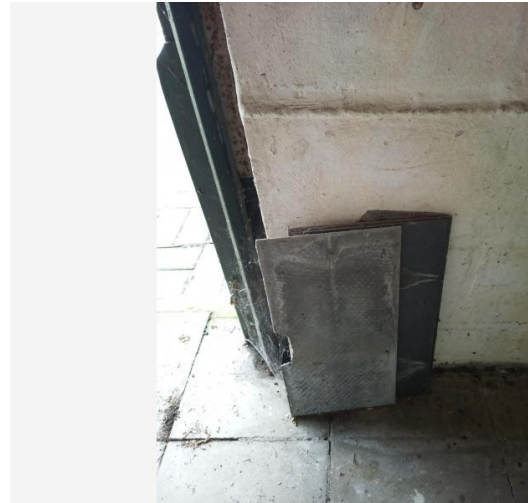
Het asbestmateriaal valt onder de mijlpaal van 2040.

Dringend verwijderen

Beschrijving	Asbestleien
Type afvalstof	Betreft stock-voorraad of gedemonteerde asbestmaterialen
Aanwezige resten	Geen resten aanwezig
Omgeving	Buiten
Primaire drager	Schuin dak
Asbestmaterialen	<ul style="list-style-type: none">Dak- en gevelbekleding - Lei, shingle
Bindmiddel van asbestmateriaal	Cement
Gebondenheid op basis van bindmiddel	Hecht
Hoeveelheid (gewicht - aantal)	<ul style="list-style-type: none">3,00 kg - 1 stuk
Totaal gewicht	3,00 kg
Eenvoudig bereikbaar	Ja
Identificatiemethode	Vaststelling zonder monsternamen
Opmerking	In de garage bevinden zich nog 5-tal asbestleien.

- Verwijder het asbestafval.

- Eenvoudige handelingen: mag via doe-het-zelf of door werknemer(s) met opleidingsattest eenvoudige handelingen
Hechtgebonden toepassing die verwijderd kan worden zonder deze te beschadigen. Via www.limburg.net/asbest kan u de regelgeving omtrent de verwijdering van asbest terugvinden alsook de subsidies die hiervoor bestaan.

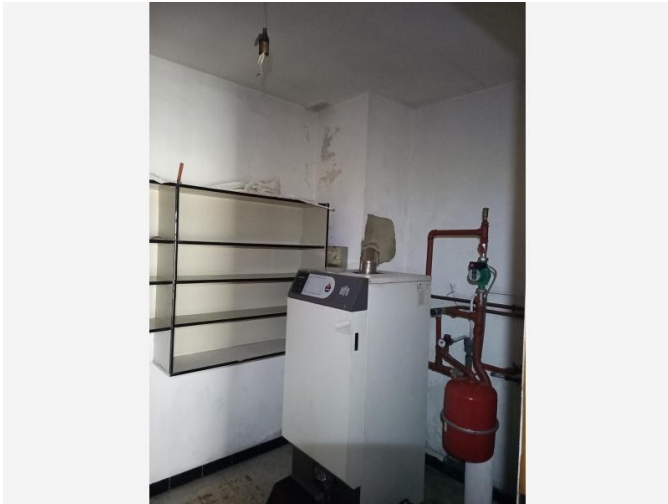
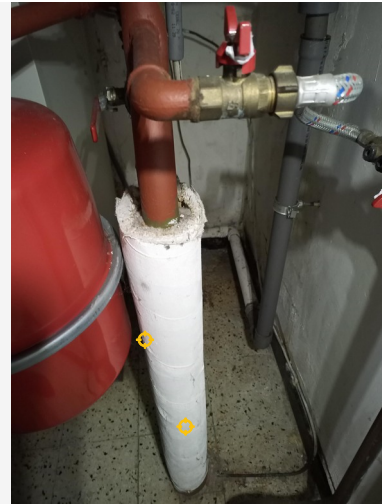
Het asbestmateriaal valt onder de mijlpaal van 2034.

Verwijderen

Eindbeoordeling materiaalrisico	Verhoogd materiaalrisico en/of verhoogde kans op vezelvrijgave
---------------------------------	--

Gebondenheid	Categorie 2: niet-hechtgebonden met matrix
Asbestsoort (vezeltype)	Amfibool aanwezig, uitgezonderd crocidoliet
Asbestconcentratie	Hoog ($\geq 50\%$)
Afschermingsgraad van het gehele materiaal	Geheel of deels (ook) vrij aan de binnenlucht
Toestand van het materiaal	Licht beschadigd, licht verweerd. Intact materiaal type Pical – asbestboard of categorie III 'gebondenheid'

#	Type	Referentie	Resultaat
3.1	Mengmonster	Leidingisolatie	Amosiet

Beschrijving	Leidingisolatie
Omgeving	Binnen
Primaire drager	Sanitaire infrastructuur en uitrusting (toe- en afvoer)
Asbestmateriaal	In-situ afwerkingslagen - Thermische isolatie
Bindmiddel van asbestmateriaal	Gips - kalk
Gebondenheid op basis van bindmiddel	Niet-hechtgebonden
Hoeveelheid (lengte - omtrek - dikte - aantal)	<ul style="list-style-type: none">0,75 m - 40,00 cm - 4,00 cm - 1 stuk

- Scherm in afwachting van verwijdering het asbestmateriaal af van luchtstromingen en verstoring: bijvoorbeeld door het te verpakken, te fixeren, af te dekken, signalisatie - afbakening aan te brengen, ...
- Verwijder dit asbestmateriaal zo snel mogelijk. Volg de toestand goed op.

- Hermetische zone (erkend asbestverwijderaar)
Het betreft niet-hechtgebonden asbest leidingisolatie die verwijderd dient te worden door een erkend asbestverwijderaar onder hermetische zone.

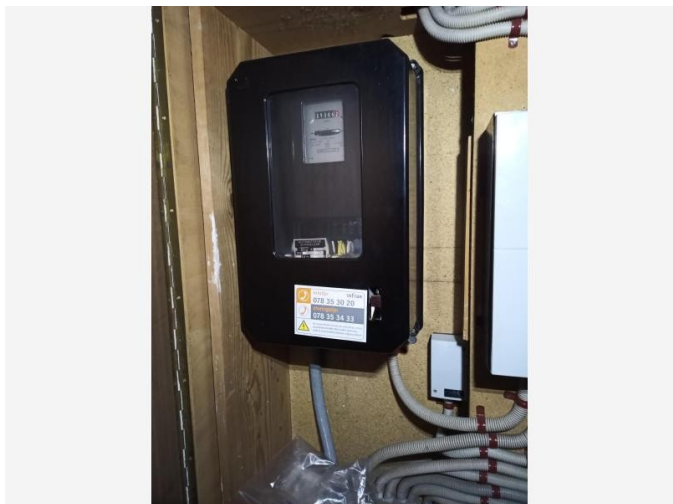
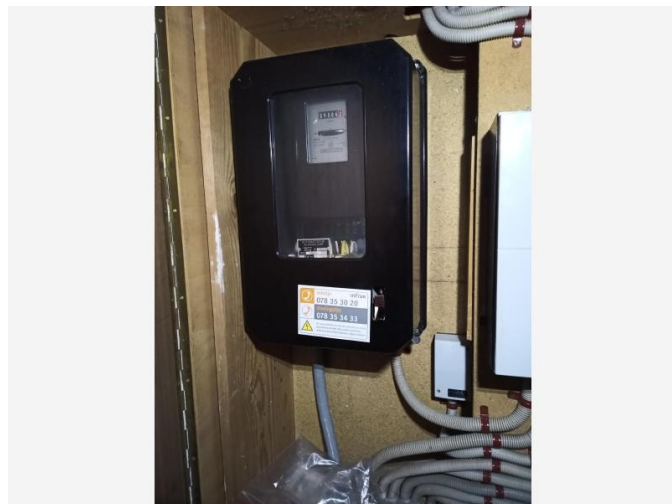
Het asbestmateriaal valt onder de mijlpaal van 2040.

Zorgvuldig beheren

Eindbeoordeling materiaalrisico	Zeer laag materiaalrisico en/of zeer lage kans op vezelvrijgave
---------------------------------	---

Gebondenheid	Categorie 1: hechtgebonden in oorsprong
Asbestsoort (vezeltype)	Crocidoliet aanwezig
Asbestconcentratie	Laag (< 50%)
Afschermingsgraad van het gehele materiaal	Niet stootvaste afscherming
Toestand van het materiaal	Onbeschadigd, niet verweerd

Beschrijving	Zekeringskast
Omgeving	Binnen
Primaire drager	Communicatie en elektrische infrastructuur en uitrusting
Asbestmateriaal	Plaat, paneel, tablet - Type Bakeliet
Bindmiddel van asbestmateriaal	Kunststof of -hars
Gebondenheid op basis van bindmiddel	Hecht
Hoeveelheid (oppervlakte - dikte - aantal)	• 0,40 m ² - 15,00 cm - 1 stuk
Totaal volume	0,06 m ³
Eenvoudig bereikbaar	Ja
Bevestigingswijze	• Geschroefd
Identificatiemethode	Vaststelling zonder monsternamen

Destructieve handeling voor identificatie	Nee
Opmerking	De zekeringskast bevat bakeliet. Gezien bakeliet een asbestverdacht materiaal is, dient deze best bemonsterd te worden alvorens deze te verwijderen.

- Zorg voor een veilig beheer. Vermijd het beschadigen van het asbestmateriaal. Controleer de toestand jaarlijks op wijzigingen.

- Eenvoudige handelingen: mag via doe-het-zelf of door werknemer(s) met opleidingsattest eenvoudige handelingen
Hechtgebonden toepassing die verwijderd kan worden zonder deze te beschadigen. Indien de toepassing niet verwijderd kan worden zonder deze te beschadigen, best een erkend asbestverwijderaar aanstellen. Via www.limburg.net/asbest kan u de regelgeving omtrent de verwijdering van asbest terugvinden alsook de subsidies die hiervoor bestaan.

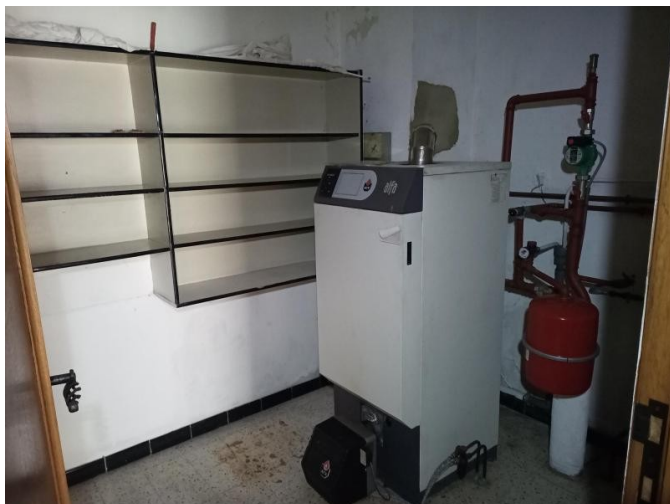
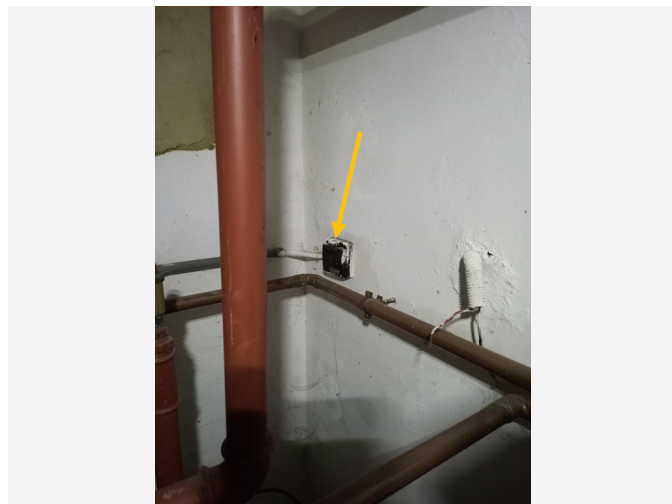
Het asbestmateriaal valt onder de mijlpaal van 2040.

Zorgvuldig beheren

Eindbeoordeling materiaalrisico	Laag materiaalrisico en/of verlaagde kans op vezelvrijgave
---------------------------------	--

Gebondenheid	Categorie 1: hechtgebonden in oorsprong
Asbestsoort (vezeltype)	Crocidoliet aanwezig
Asbestconcentratie	Laag (< 50%)
Afschermingsgraad van het gehele materiaal	Geheel of deels (ook) vrij aan de binnenlucht
Toestand van het materiaal	Onbeschadigd, niet verweerd

Beschrijving	Bakeliet stopcontact
Omgeving	Binnen
Primaire drager	Communicatie en elektrische infrastructuur en uitrusting
Asbestmateriaal	Plaat, paneel, tablet - Type Bakeliet
Bindmiddel van asbestmateriaal	Kunststof of -hars
Gebondenheid op basis van bindmiddel	Hecht
Hoeveelheid (oppervlakte - dikte - aantal)	• 0,01 m ² - 1,00 cm - 1 stuk
Totaal volume	< 0,001 m ³
Eenvoudig bereikbaar	Ja
Bevestigingswijze	• Geschroefd

Identificatiemethode	Vaststelling zonder monstername
Destructieve handeling voor identificatie	Nee
Opmerking	In het stooklokaal zijn er 2 bakelieten stopcontact aanwezig. In de garage bevinden zich ook nog 2 bakelieten stopcontact + 1 verdeeldoos. Gezien bakeliet een asbestverdacht materiaal is, dient deze best bemonsterd te worden alvorens deze te verwijderen.

- Zorg voor een veilig beheer. Vermijd het beschadigen van het asbestmateriaal. Controleer de toestand jaarlijks op wijzigingen.

- Eenvoudige handelingen: mag via doe-het-zelf of door werknemer(s) met opleidingsattest eenvoudige handelingen
Hechtgebonden toepassing die verwijderd kan worden zonder deze te beschadigen. Indien de toepassing niet verwijderd kan worden zonder deze te beschadigen, best een erkend asbestverwijderaar aanstellen. Via www.limburg.net/asbest kan u de regelgeving omtrent de verwijdering van asbest terugvinden alsook de subsidies die hiervoor bestaan.

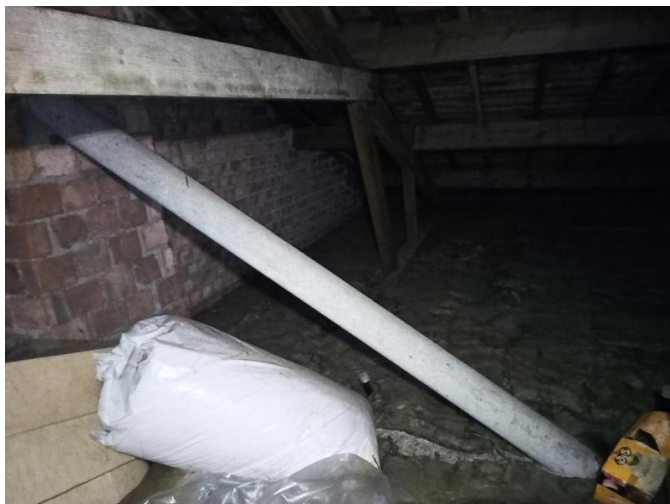
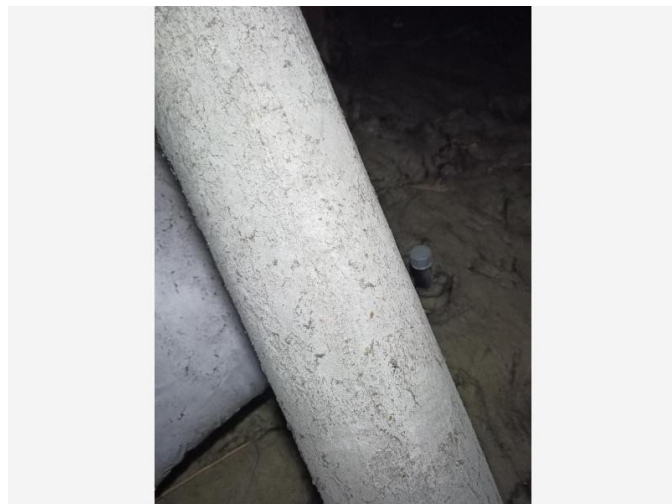
Het asbestmateriaal valt onder de mijlpaal van 2040.

Zorgvuldig beheren

Eindbeoordeling materiaalrisico	Laag materiaalrisico en/of verlaagde kans op vezelvrijgave
---------------------------------	--

Gebondenheid	Categorie 1: hechtgebonden in oorsprong
Asbestsoort (vezeltype)	Crocidoliet aanwezig
Asbestconcentratie	Laag (< 50%)
Afschermingsgraad van het gehele materiaal	Geheel of deels (ook) vrij aan de binnenlucht
Toestand van het materiaal	Onbeschadigd, niet verweerd

Beschrijving	Asbestbuizen zolder
Omgeving	Binnen
Primaire drager	HVAC infrastructuur en uitrusting
Asbestmateriaal	Buis, koker, leiding, pijp, doorvoer
Bindmiddel van asbestmateriaal	Cement
Gebondenheid op basis van bindmiddel	Hecht
Hoeveelheid (lengte - omtrek - dikte - aantal)	<ul style="list-style-type: none">• 5,00 m - 30,00 cm - 0,50 cm - 1 stuk
Totaal volume	0,008 m ³
Eenvoudig bereikbaar	Nee <ul style="list-style-type: none">• Verwijdering tast de bouwkundige integriteit aan.
Bevestigingswijze	<ul style="list-style-type: none">• Verlijmd, ingegoten, versmeerd

Identificatiemethode	Vaststelling zonder monstername
Destructieve handeling voor identificatie	Nee
Opmerking	Op zolder bevindt zich een asbestcementbuis voor de afvoer van lucht van de wc en de badkamer.

- Zorg voor een veilig beheer en verwijder dit asbestmateriaal wanneer het bij werken eenvoudig bereikbaar wordt. Controleer de toestand jaarlijks op wijzigingen.

- Eenvoudige handelingen: enkel door erkend asbestverwijderaar
Hechtgebonden toepassing die verwijderd kan worden zonder deze te beschadigen. Best een erkend asbestverwijderaar aanstellen gezien het waarschijnlijk een verwijdering via eenvoudige handelingen met bijkomende maatregelen betreft. Via www.limburg.net/asbest kan u de regelgeving omtrent de verwijdering van asbest terugvinden alsook de subsidies die hiervoor bestaan.

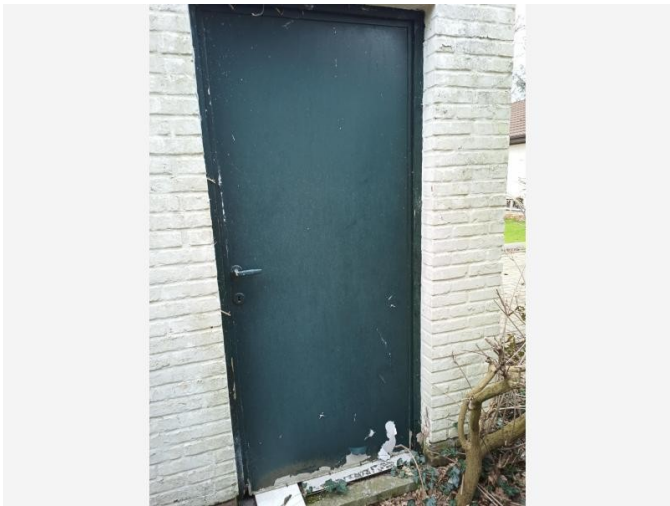
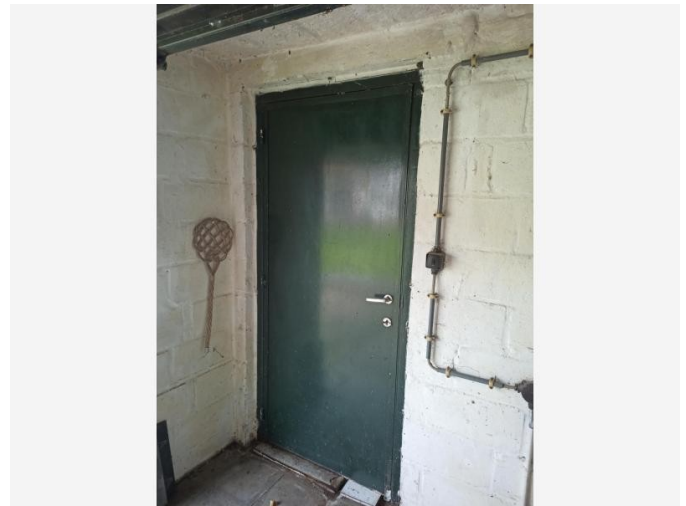
Het asbestmateriaal valt onder de mijlpaal van 2040.

Zorgvuldig beheren

Eindbeoordeling materiaalrisico	Laag materiaalrisico en/of verlaagde kans op vezelvrijgave
---------------------------------	--

Gebondenheid	Categorie 1: hechtgebonden in oorsprong
Asbestsoort (vezeltype)	Crocidoliet aanwezig
Asbestconcentratie	Laag (< 50%)
Afschermingsgraad van het gehele materiaal	Geheel of deels vrij aan de buitenlucht
Toestand van het materiaal	Licht beschadigd, licht verweerd. Intact materiaal type Pical – asbestboard of categorie III 'gebondenheid'

Beschrijving	Deur garage
Omgeving	Buiten
Primaire drager	Wand buitenschil
Asbestmateriaal	Plaat, paneel, tablet - Type Menuiserite
Bindmiddel van asbestmateriaal	Cement
Gebondenheid op basis van bindmiddel	Hecht
Hoeveelheid (oppervlakte - dikte - aantal)	• 2,00 m ² - 0,40 cm - 1 stuk
Totaal volume	0,008 m ³
Eenvoudig bereikbaar	Ja
Bevestigingswijze	• Geschroefd
Identificatiemethode	Vaststelling zonder monsternamen

Destructieve handeling voor identificatie	Nee
Opmerking	Het betreft 1 deurpaneel van de deur aan de garage.

- Zorg voor een veilig beheer. Vermijd het beschadigen van het asbestmateriaal. Controleer de toestand jaarlijks op wijzigingen.

- Eenvoudige handelingen: mag via doe-het-zelf of door werknemer(s) met opleidingsattest eenvoudige handelingen
Hechtgebonden toepassing die verwijderd kan worden zonder deze te beschadigen. Indien de deur of het paneel niet verwijderd kunnen worden zonder deze te beschadigen, dient een erkend asbestverwijderaar aangesteld te worden. Via www.limburg.net/asbest kan u de regelgeving omtrent de verwijdering van asbest terugvinden alsook de subsidies die hiervoor bestaan.

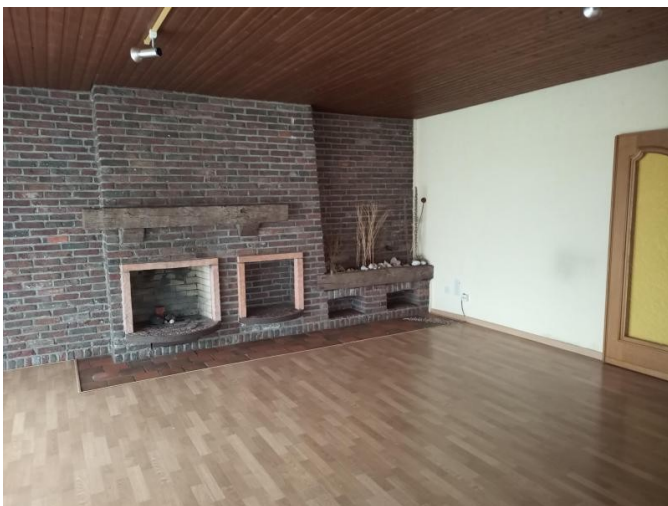
De openhaard bevatte geen asbestverdachte onderdelen, mogelijks werden er in de rookafvoerkanalen wel asbestverdachte onderdelen gebruikt. Indien er bij werken asbestverdachte onderdelen gevonden worden, best een asbestdeskundige raadplegen.

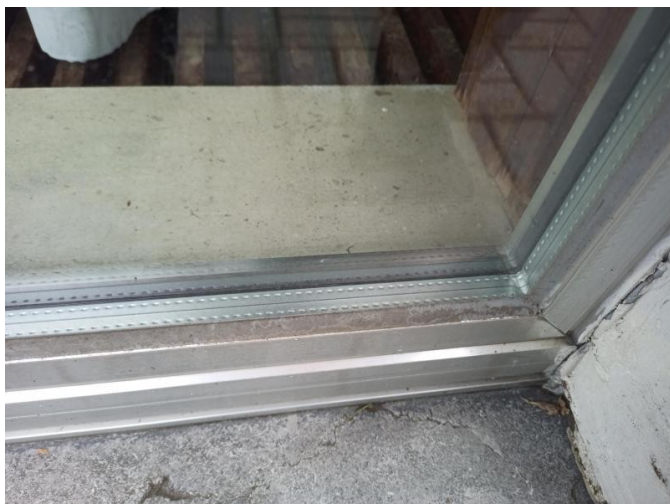
De ramen zijn reeds met siliconen bevestigd, niet met mastiek.

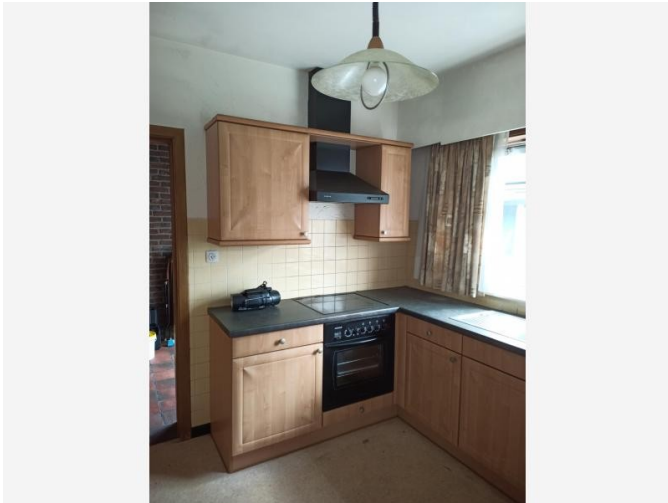
In de keuken, de badkamer en de WC bevinden zich faiencetegels. De lijmlaag is niet zichtbaar. Mogelijks werd er een zwarte lijm gebruikt dewelke asbestverdacht is. Bij werken aan de tegels best een asbestdeskundige raadplegen indien een zwarte lijmlaag wordt vastgesteld.

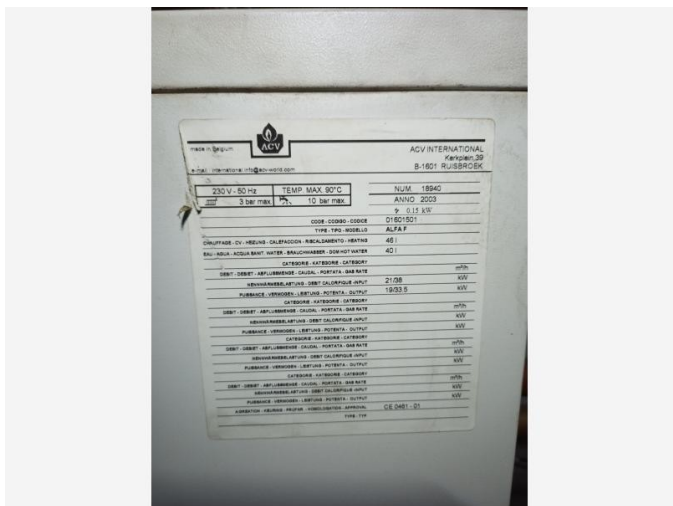
De aanwezige CV-ketel + brander zijn van het jaar 2003 en bijgevolg niet asbestverdacht.

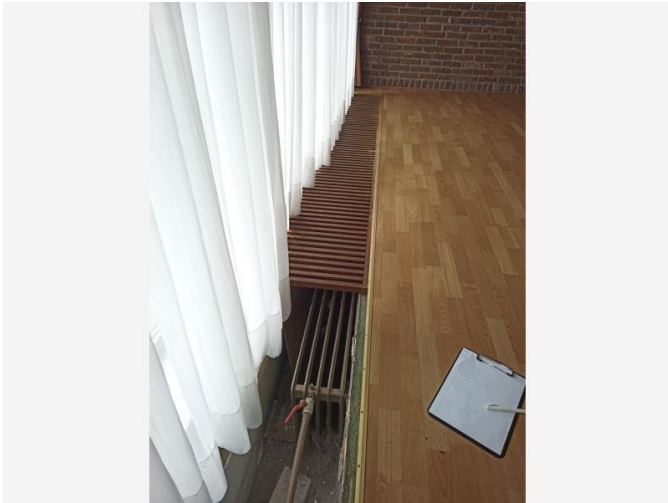
Sommige delen van de radiatorbakken konden geopend worden, deze bevatten na inspectie geen asbestverdachte delen, mogelijks werden hier op sommige plaatsen wel asbestverdachte onderdelen gebruikt. Indien er bij werken asbestverdachte onderdelen gevonden worden, best een asbestdeskundige aanstellen.

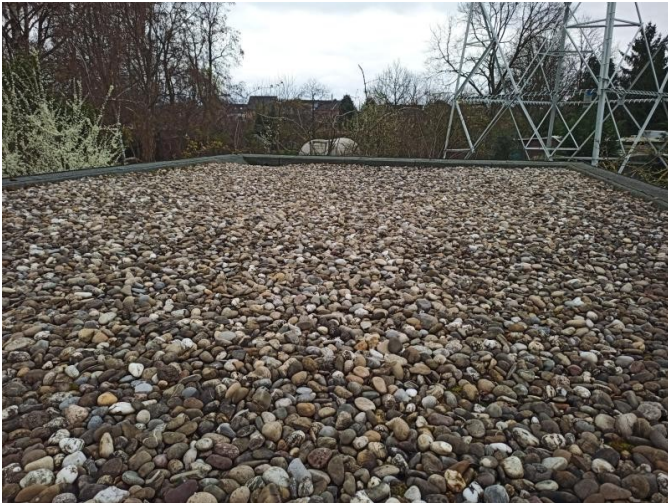
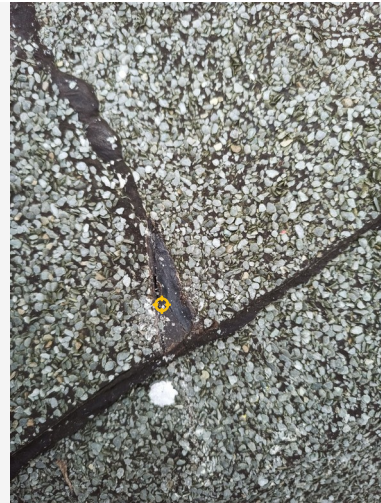
Fiche 13: Roofing garage

Geen asbest

#	Type	Referentie	Resultaat
13.1	Puntmonster	Roofing garage	Geen asbest

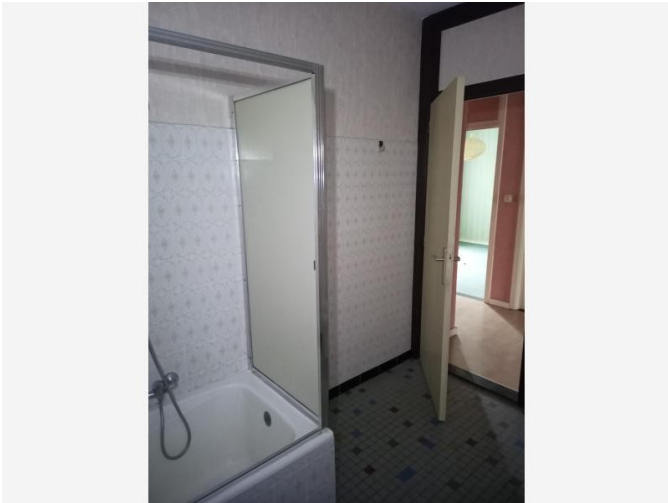
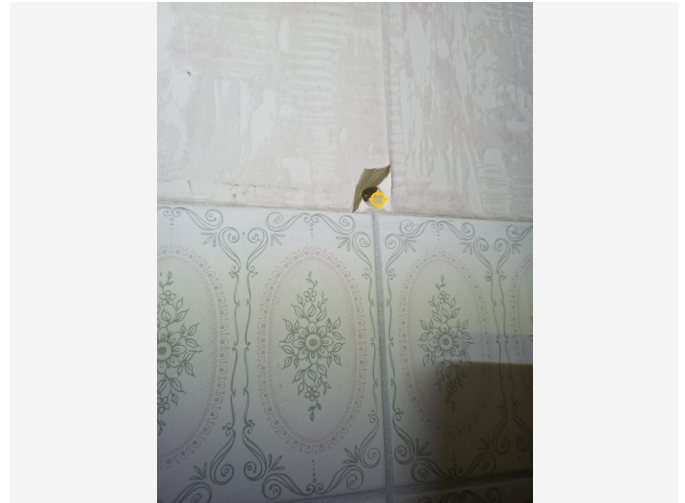
Fiche 14: Pleister muren

Geen asbest

#	Type	Referentie	Resultaat
14.1	Mengmonster	MS Muur	Geen asbest

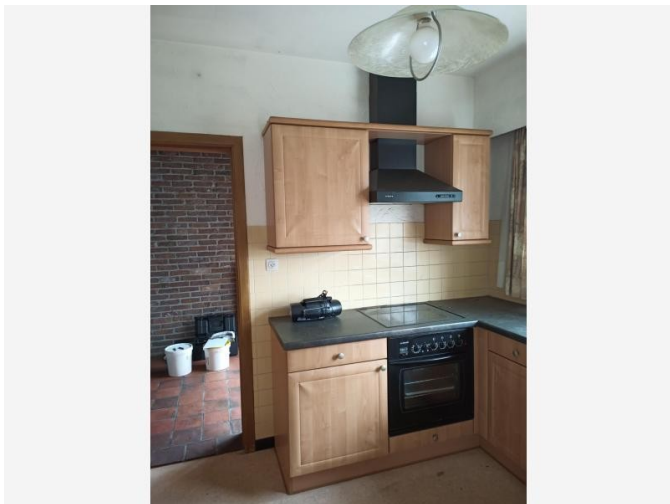
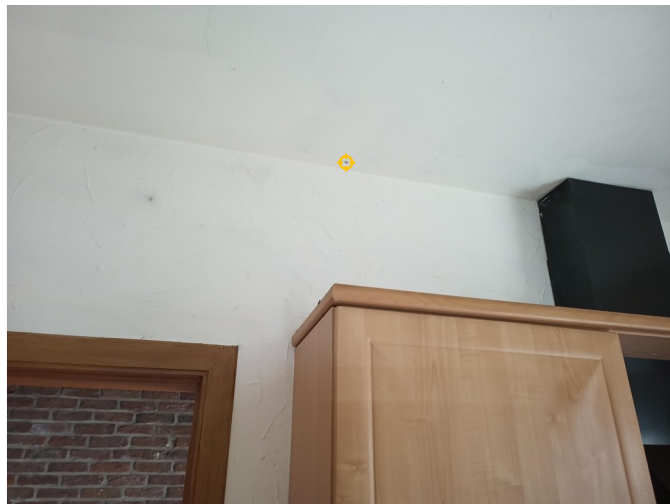
Fiche 15: Pleister plafonds

Geen asbest

#	Type	Referentie	Resultaat
15.1	Mengmonster	MS Plaf	Geen asbest
