Asbestinventarisatetest

73083C0877/00S002 - 73083C0877/00V002 Feestzaal/bioscoop, gelegen achter het pand Sint-Truiderstraat 1, met nr. Grote Markt 17.

Attestnummer : 20240118-000171.000

Uitgegeven op : 18.01.2024

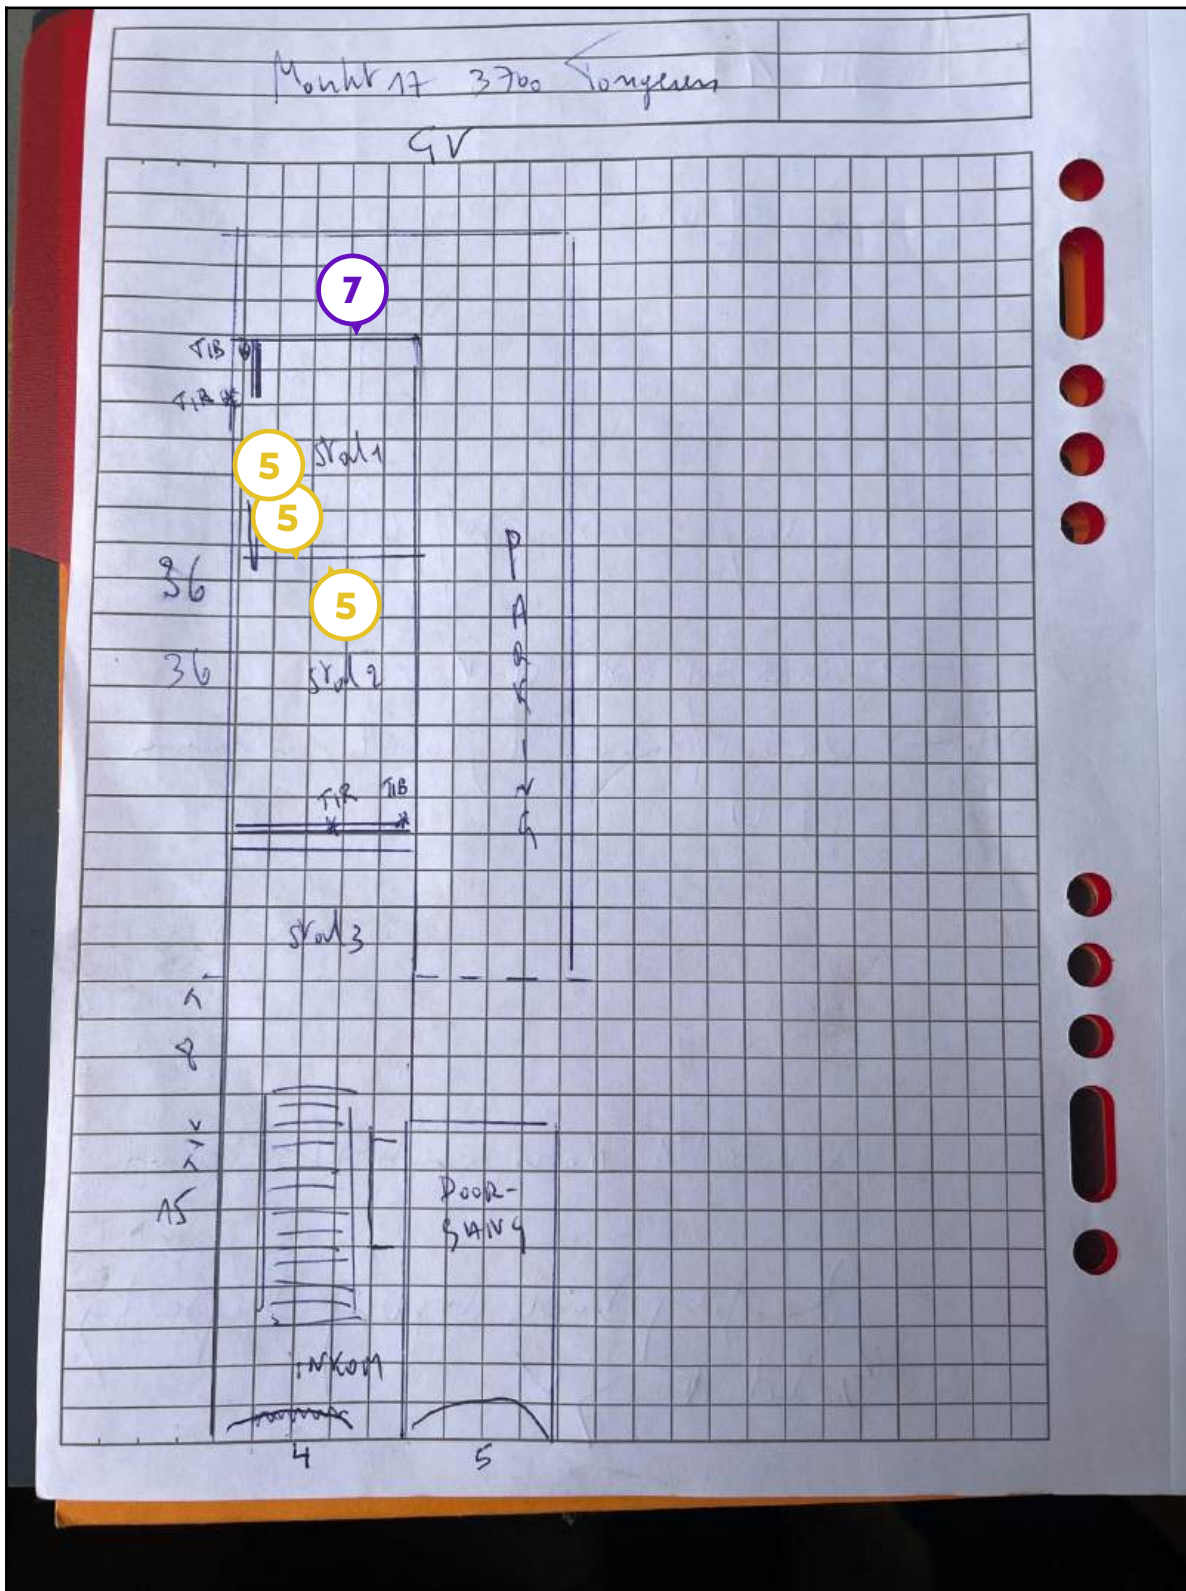
Plan 1.1: IMG_6916

5. bakeliet materiaal	Asbestmateriaal	Zorgvuldig beheren
7. kelder	Beperking	-

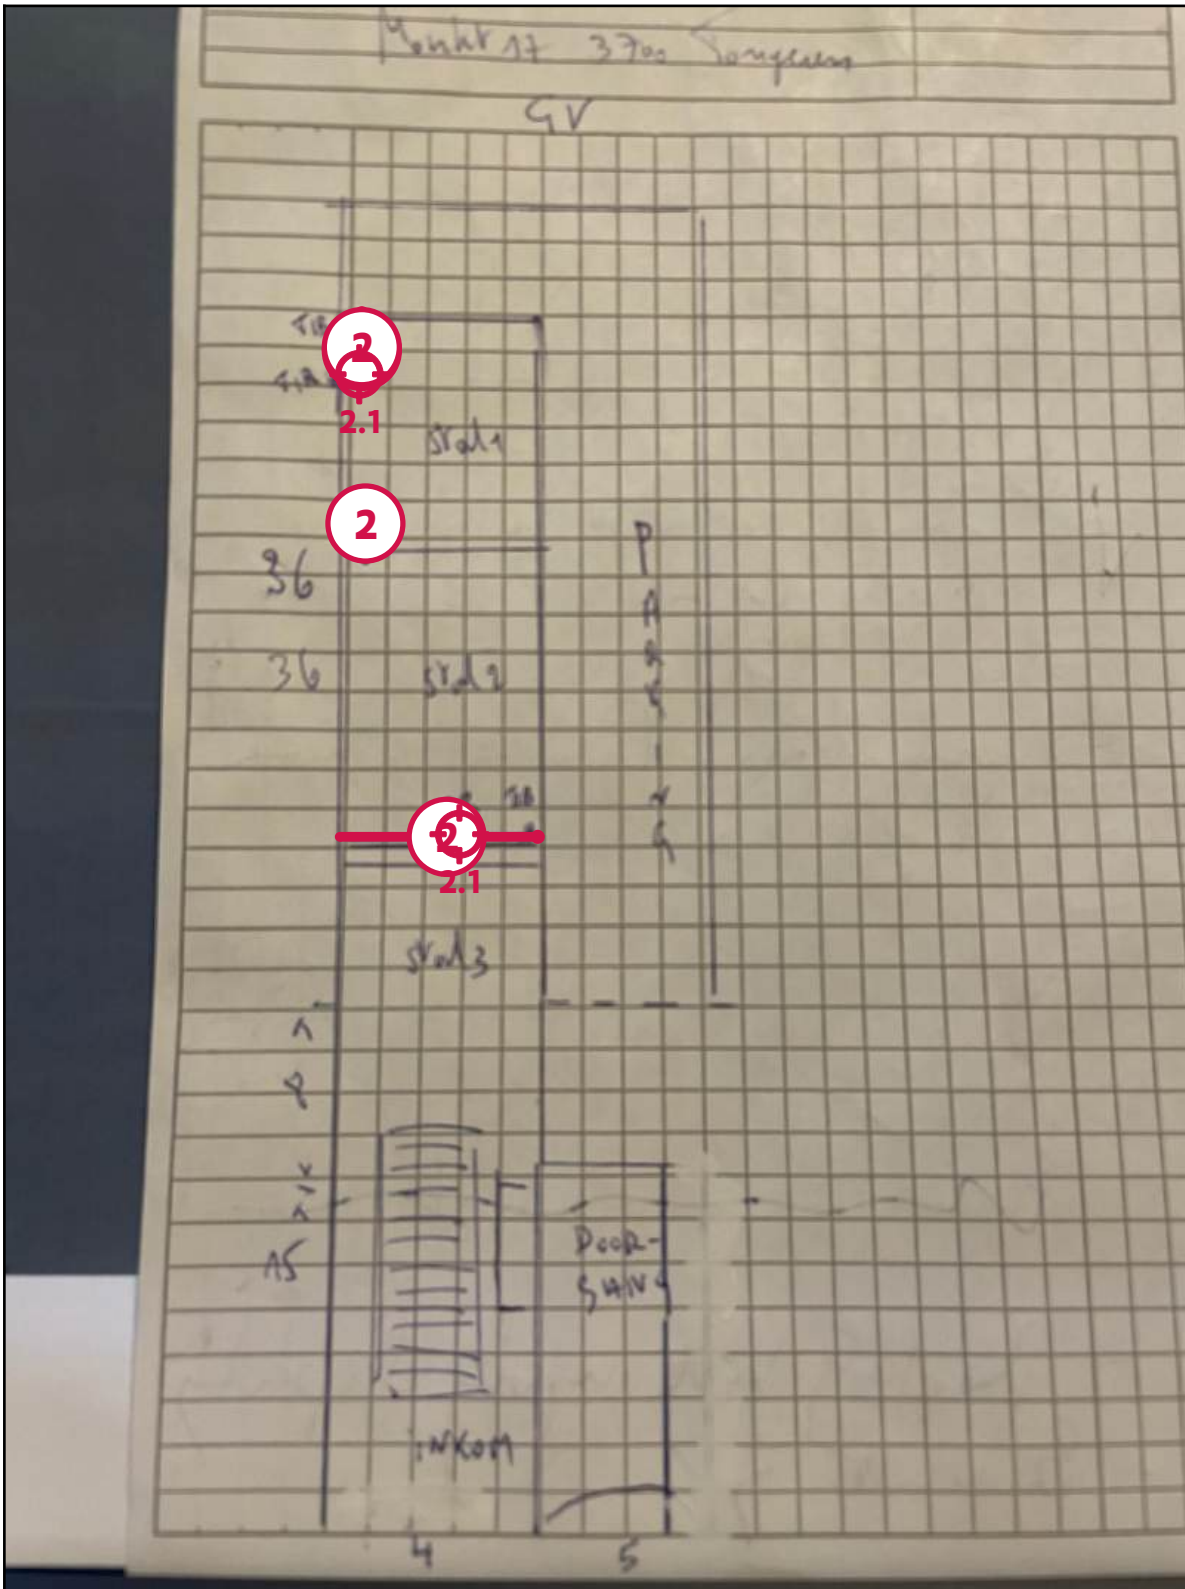
Plan 1.4: IMG_7458

1. thermische isolatie gelijkvloers (bocht)	Asbestmateriaal	Dringend verwijderen
2. thermische isolatie gelijkvloers (recht stuk)	Asbestmateriaal	Dringend verwijderen
2.1 Code: 23-9339-235-M004	Mengmonster	-

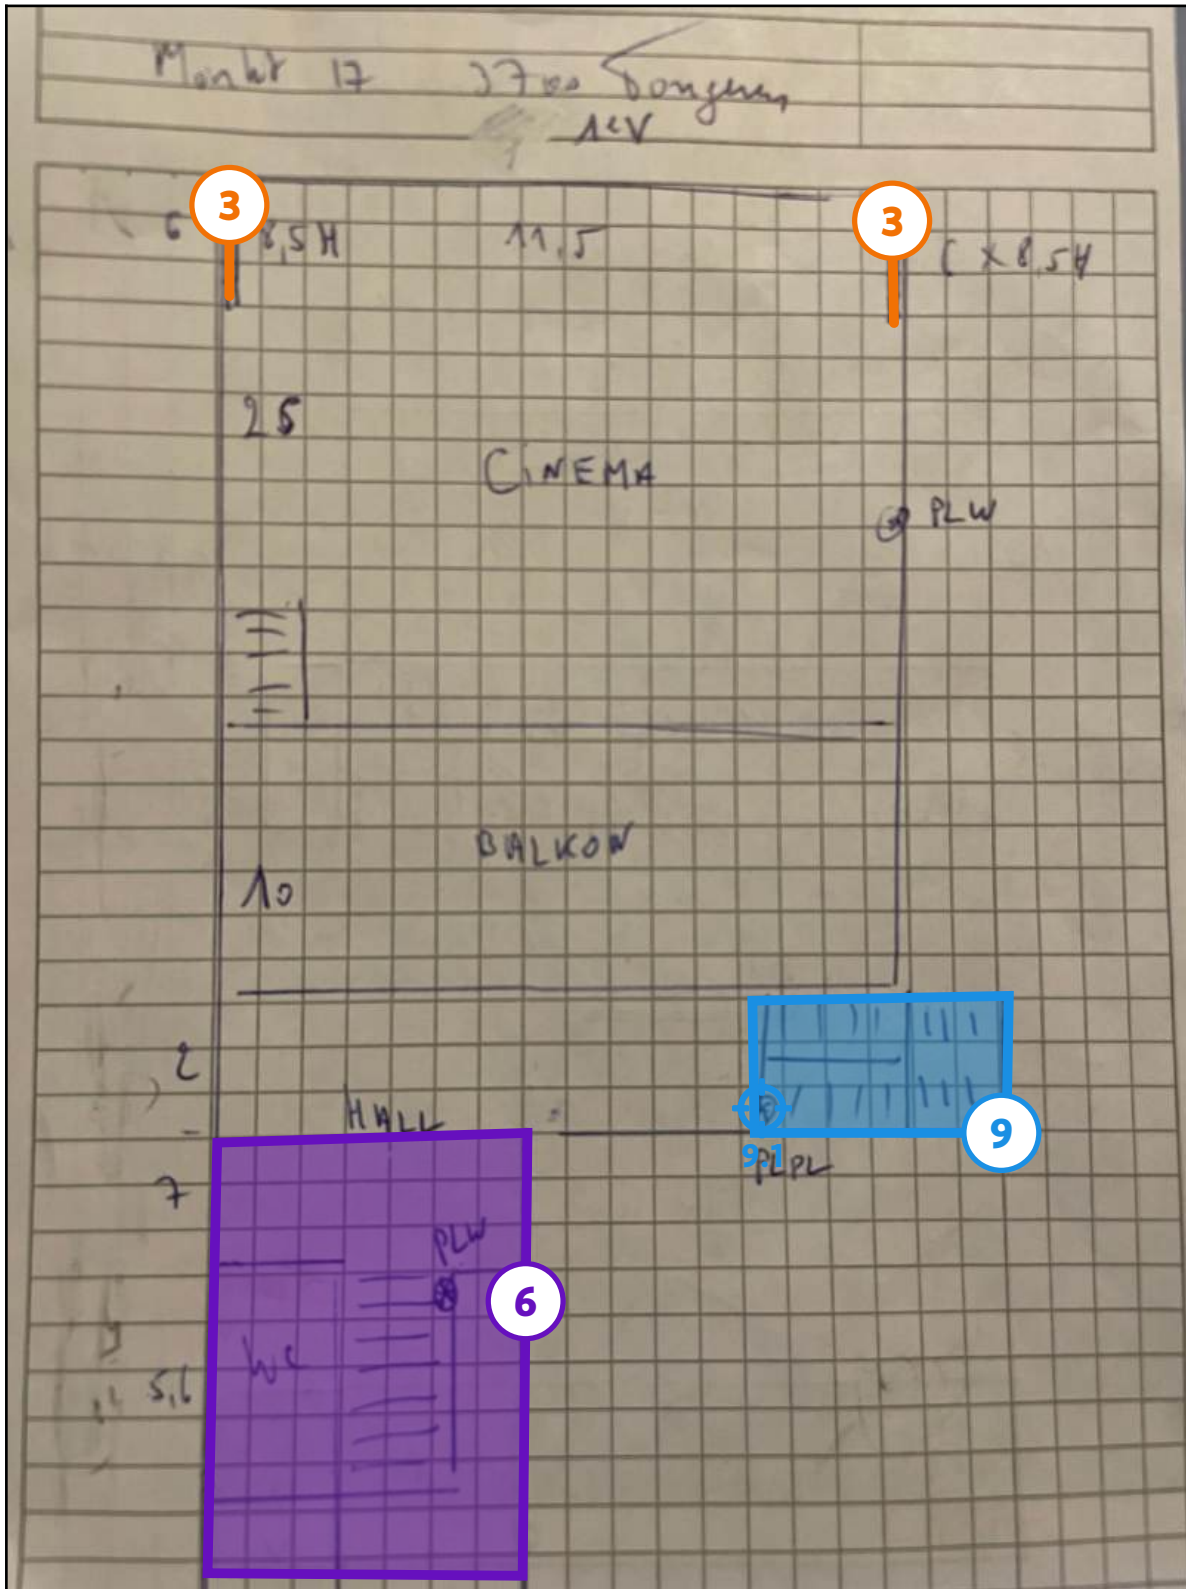
Plan 1.5: IMG_7459

3. platen zijwanden	Asbestmateriaal	Verwijderen
6. roofing	Beperking	-
9. pleister plafond	Geen asbest	-
9.1 Code: 23-9339-235-M002	Mengmonster	-

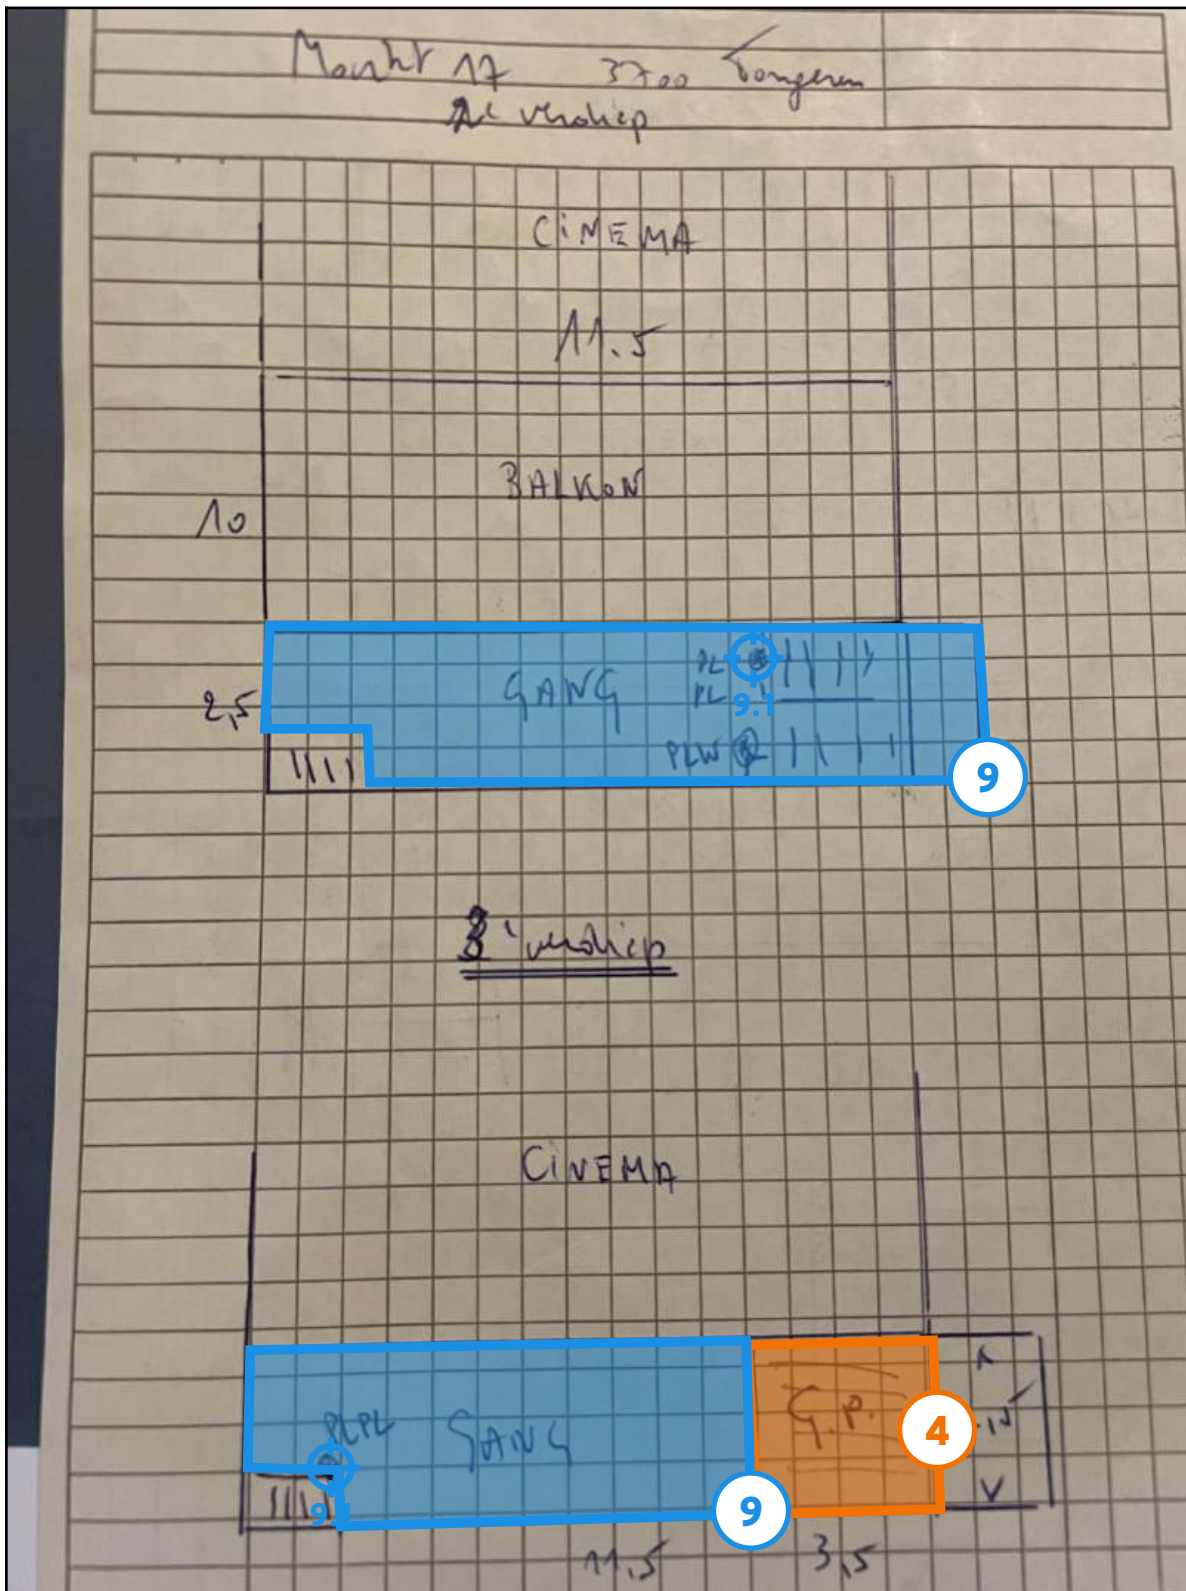
Plan 1.6: IMG_7460

4. golfplaten	Asbestmateriaal	Verwijderen
9. pleister plafond	Geen asbest	-
9.1 Code: 23-9339-235-M002	Mengmonster	-

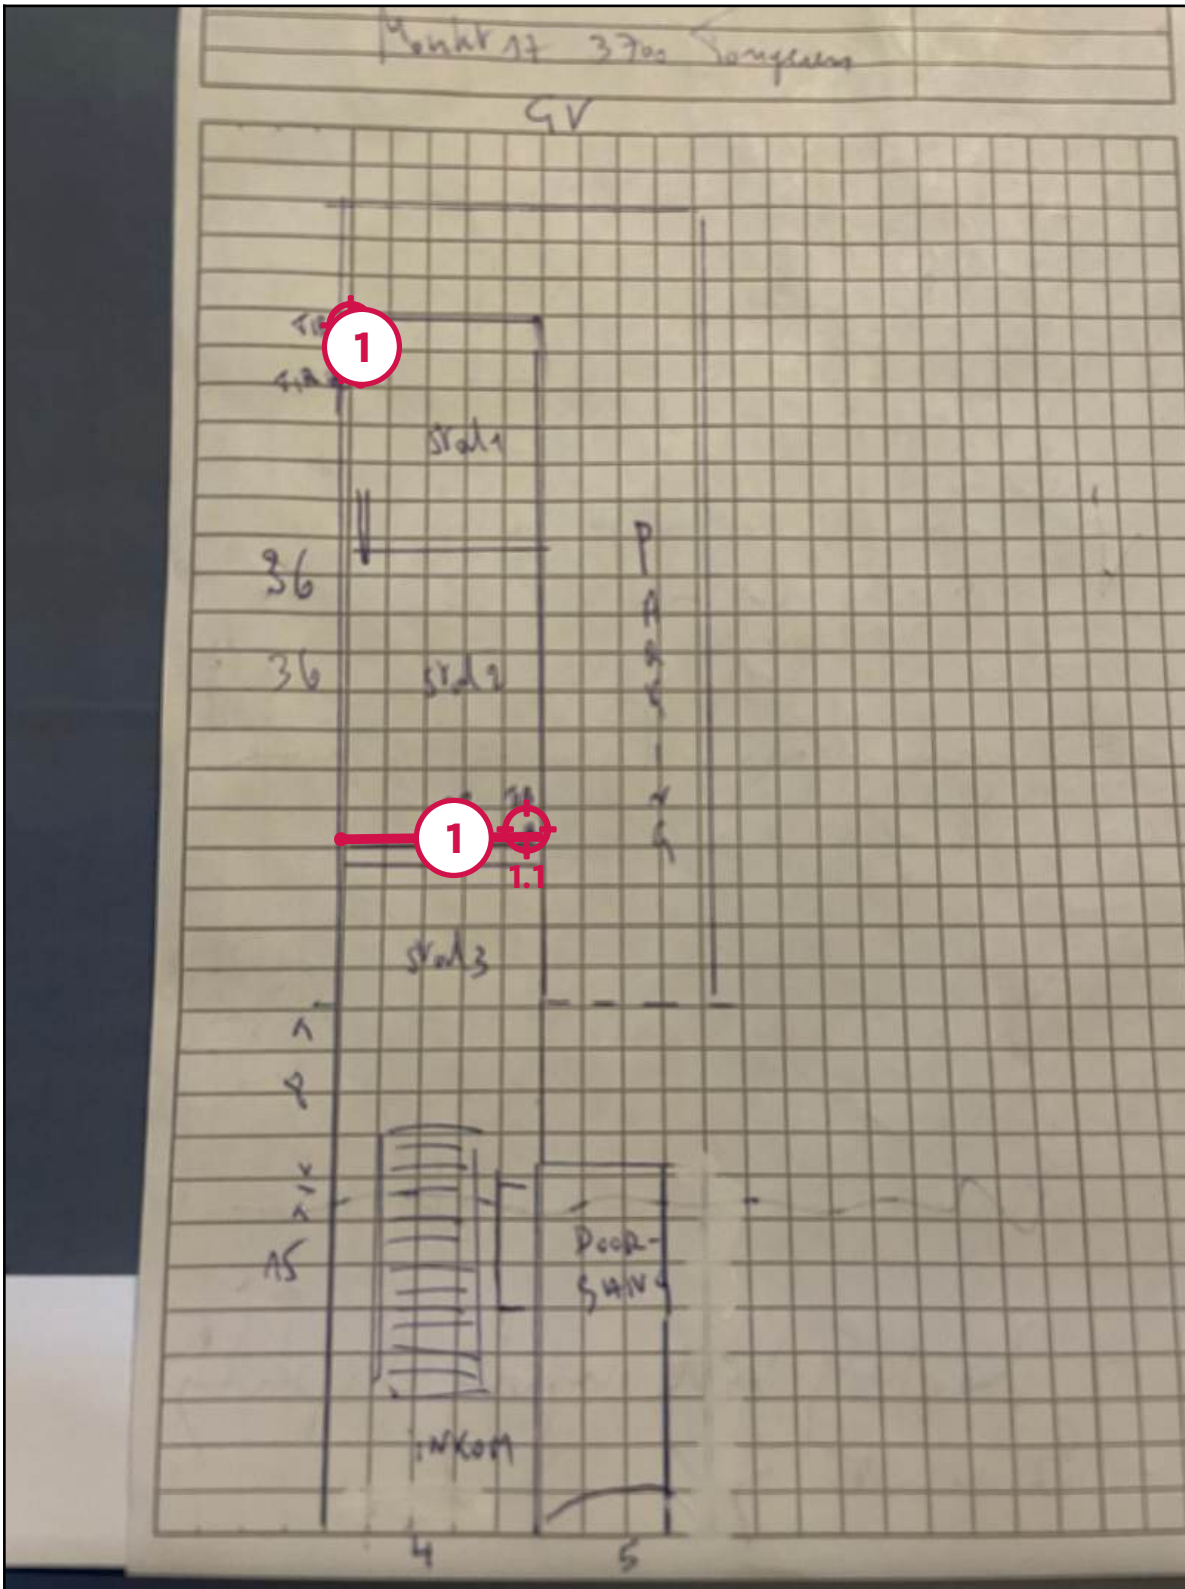
Plan 1.9: IMG_7458

1. thermische isolatie gelijkvloers (bocht)	Asbestmateriaal	Dringend verwijderen
1.1 Code: 23-9339-235-M003	Mengmonster	-

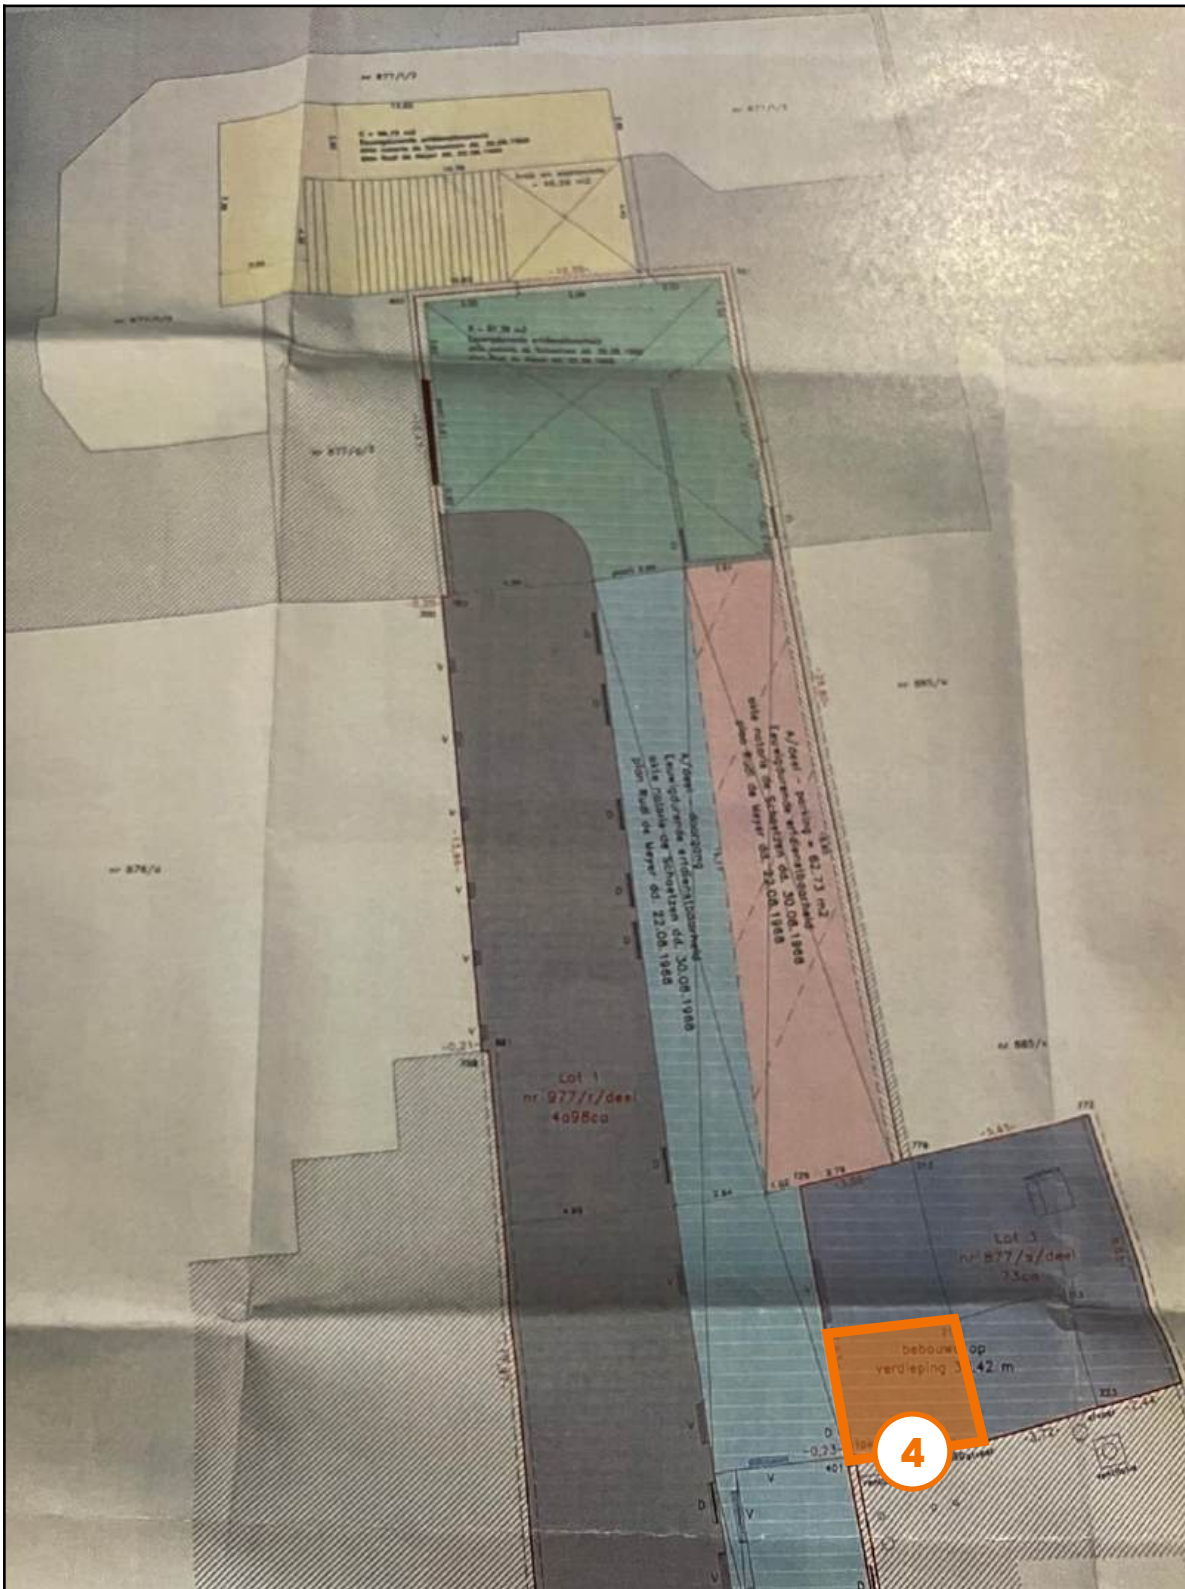
Plan 2.1: IMG_7461

4. golfplaten	Asbestmateriaal	Verwijderen
---------------	-----------------	-----------------------------

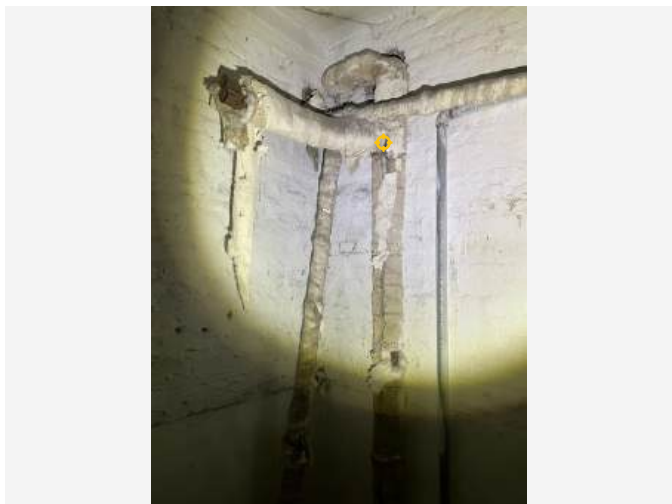
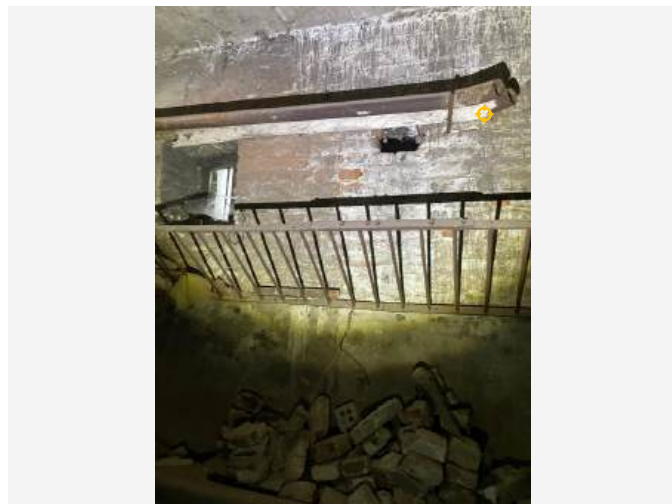
Het asbestmateriaal valt onder de mijlpaal van 2034.

Eindbeoordeling materiaalrisico	Hoog materiaalrisico en/of hoge kans op vezelvrijgave
---------------------------------	---

Gebondenheid	Categorie 2: niet-hechtgebonden met matrix
Asbestsoort (vezeltype)	Amfibool aanwezig, uitgezonderd crocidoliet
Asbestconcentratie	Hoog (>= 50%)
Afschermingsgraad van het gehele materiaal	Geheel of deels (ook) vrij aan binnenluchtstromen
Toestand van het materiaal	Zwaar beschadigd, zwaar verweerd

#	Type	Referentie	Resultaat
1.1	Mengmonster	23-9339-235-M003	Amosiet

Beschrijving	thermische isolatie gelijkvloers (bocht)
Omgeving	Binnen
Primaire drager	HVAC infrastructuur en uitrusting
Asbestmateriaal	In-situ afwerkingslagen - Thermische isolatie
Bindmiddel van asbestmateriaal	Gips - kalk
Gebondenheid op basis van bindmiddel	Niet-hechtgebonden
Hoeveelheid (lengte - omtrek - dikte - aantal)	<ul style="list-style-type: none"> 13,00 m - 25,00 cm - 1,00 cm - 1 stuk

Totaal volume	0,033 m ³
Eenvoudig bereikbaar	Ja
Bevestigingswijze	<ul style="list-style-type: none">• Verlijmd, ingegoten, versmeerd
Identificatiemethode	Vaststelling met monstername
Destructieve handeling voor identificatie	Nee

Dringend verwijderen

- Zorg voor een veilig beheer. Vermijd het beschadigen van het asbestmateriaal. Controleer de toestand jaarlijks op wijzigingen.
- Scherm in afwachting van verwijdering het asbestmateriaal af van luchtstromingen en verstoring: bijvoorbeeld door het te verpakken, te fixeren, af te dekken, signalisatie - afbakening aan te brengen, ...

- Hermetische zone (erkend asbestverwijderaar)
Hermetische zone (erkend asbestverwijderaar): Indien deze toepassing verwijderd wordt komen er asbesthoudende vezels vrij. Neem daarom bij verwijdering/werken contact op met een erkend verwijderaar.

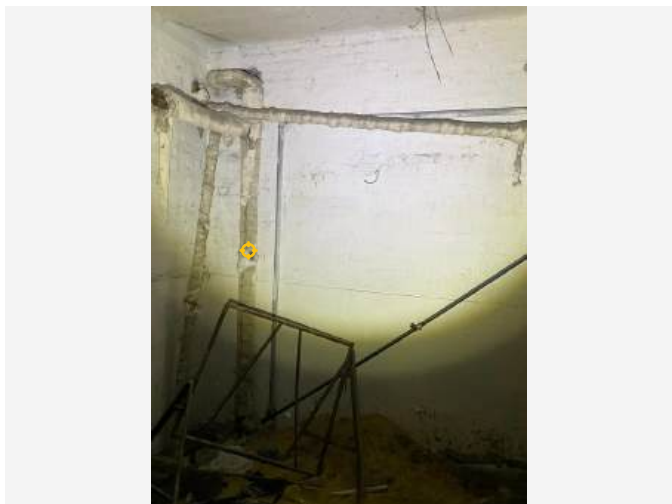
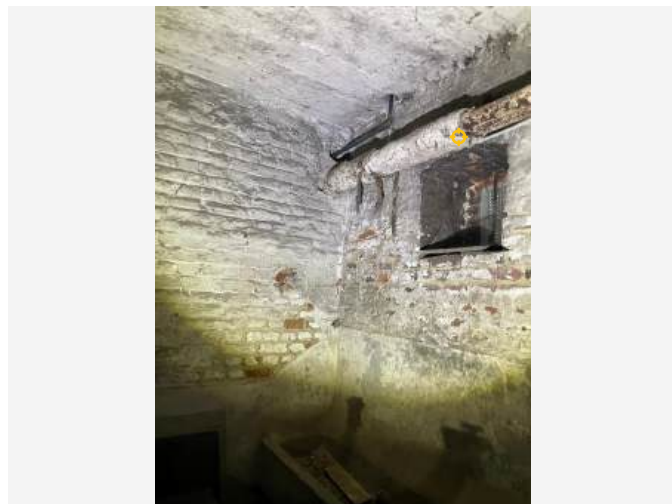
Het asbestmateriaal valt onder de mijlpaal van 2034.

Eindbeoordeling materiaalrisico	Hoog materiaalrisico en/of hoge kans op vezelvrijgave
---------------------------------	---

Gebondenheid	Categorie 2: niet-hechtgebonden met matrix
Asbestsoort (vezeltype)	Amfibool aanwezig, uitgezonderd crocidoliet
Asbestconcentratie	Hoog ($\geq 50\%$)
Afschermingsgraad van het gehele materiaal	Geheel of deels (ook) vrij aan binnenluchtstromen
Toestand van het materiaal	Zwaar beschadigd, zwaar verweerd

#	Type	Referentie	Resultaat
2.1	Mengmonster	23-9339-235-M004	Amosiet

Beschrijving	thermische isolatie gelijkvloers (recht stuk)
Omgeving	Binnen
Primaire drager	HVAC infrastructuur en uitrusting
Asbestmateriaal	In-situ afwerkingslagen - Thermische isolatie
Bindmiddel van asbestmateriaal	Gips - kalk
Gebondenheid op basis van bindmiddel	Niet-hechtgebonden
Hoeveelheid (lengte - omtrek - dikte - aantal)	<ul style="list-style-type: none">13,00 m - 25,00 cm - 1,00 cm - 1 stuk

Totaal volume	0,033 m ³
Eenvoudig bereikbaar	Ja
Bevestigingswijze	<ul style="list-style-type: none">• Verlijmd, ingegoten, versmeerd
Identificatiemethode	Vaststelling met monstername
Destructieve handeling voor identificatie	Nee
Opmerking	thermische isolatie op het gelijkvloers (voormalige stallingen).

Dringend verwijderen

- Zorg voor een veilig beheer. Vermijd het beschadigen van het asbestmateriaal. Controleer de toestand jaarlijks op wijzigingen.
- Scherm in afwachting van verwijdering het asbestmateriaal af van luchtstromingen en verstoring: bijvoorbeeld door het te verpakken, te fixeren, af te dekken, signalisatie - afbakening aan te brengen, ...

- Hermetische zone (erkend asbestverwijderaar)
Hermetische zone (erkend asbestverwijderaar): Indien deze toepassing verwijderd wordt komen er asbesthoudende vezels vrij. Neem daarom bij verwijdering/werken contact op met een erkend verwijderaar.

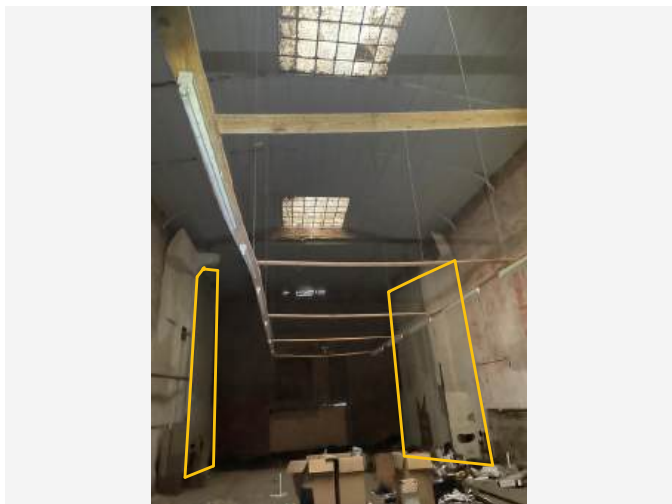
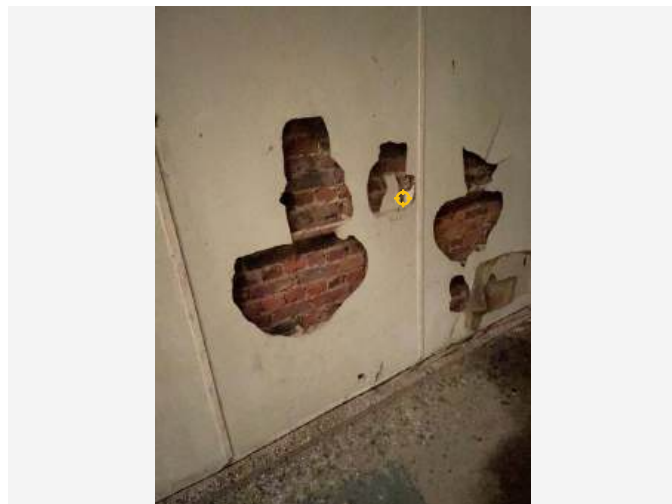
Het asbestmateriaal valt onder de mijlpaal van 2040.

Eindbeoordeling materiaalrisico	Verhoogd materiaalrisico en/of verhoogde kans op vezelvrijgave
---------------------------------	--

Gebondenheid	Categorie 1: hechtgebonden in oorsprong
Asbestsoort (vezeltype)	Alleen chrysotiel
Asbestconcentratie	Laag (< 50%)
Afschermingsgraad van het gehele materiaal	Geheel of deels (ook) vrij aan binnenluchtstromen
Toestand van het materiaal	Matig beschadigd, matig verweerd

#	Type	Referentie	Resultaat
3.1	Puntmonster	23-9339-235-M005	Chrysotiel

Beschrijving	platen zijwanden
Omgeving	Binnen
Primaire drager	Binnenwand
Asbestmateriaal	Dak- en gevelbekleding - Plaat
Bindmiddel van asbestmateriaal	Cement
Gebondenheid op basis van bindmiddel	Hecht

Hoeveelheid (oppervlakte - dikte - aantal)	<ul style="list-style-type: none">• 55,00 m² - 1,00 cm - 1 stuk
Totaal volume	0,55 m ³
Eenvoudig bereikbaar	Ja
Bevestigingswijze	<ul style="list-style-type: none">• Geschroefd
Identificatiemethode	Vaststelling met monstername
Destructieve handeling voor identificatie	Nee
Opmerking	platen, gebruikt aan de wanden van de bioscoop, voorzijde.

Verwijderen

- Zorg voor een veilig beheer. Vermijd het beschadigen van het asbestmateriaal. Controleer de toestand jaarlijks op wijzigingen.

- Eenvoudige handelingen: mag via doe-het-zelf of door werknemer(s) met opleidingsattest eenvoudige handelingen
Verwijder dit materiaal bij renovatie.
Gebruik FFP3-mondmasker, handschoenen, overall.
Materiaal niet gooien of breken.
Kijk op www.Limburg.net – asbest voor mogelijkheden en hulpmaatregelen van de overheid.

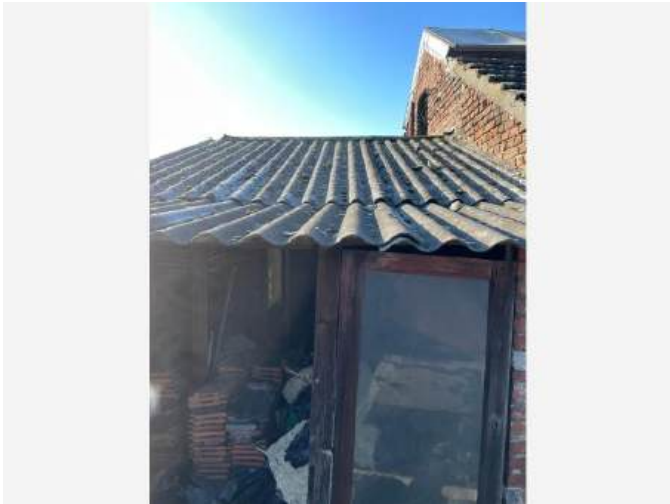
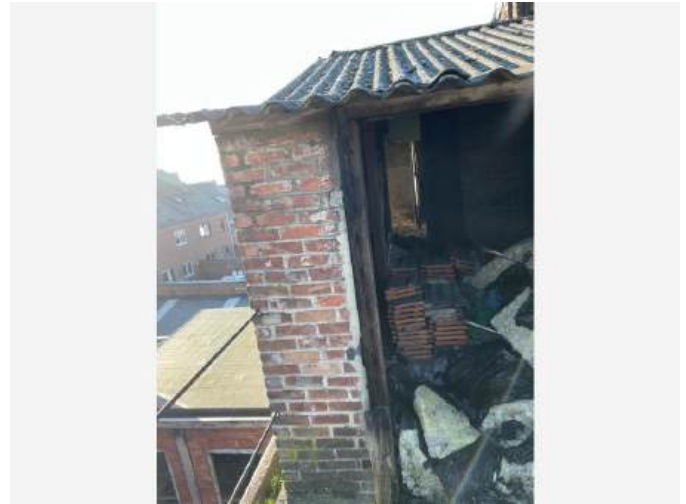
Het asbestmateriaal valt onder de mijlpaal van 2034.

Eindbeoordeling materiaalrisico	Verhoogd materiaalrisico en/of verhoogde kans op vezelvrijgave
---------------------------------	--

Gebondenheid	Categorie 1: hechtgebonden in oorsprong
Asbestsoort (vezeltype)	Crocidoliet aanwezig
Asbestconcentratie	Laag (< 50%)
Afschermingsgraad van het gehele materiaal	Geheel of deels vrij aan de buitenlucht
Toestand van het materiaal	Matig beschadigd, matig verweerd

Beschrijving	golfplaten
Omgeving	Buiten
Primaire drager	Schuin dak
Asbestmateriaal	Dak- en gevelbekleding - Golfplaat
Bindmiddel van asbestmateriaal	Cement
Gebondenheid op basis van bindmiddel	Hecht
Hoeveelheid (oppervlakte - aantal)	• 8,75 m ² - 1 stuk

Totale oppervlakte	8,75 m ²
Eenvoudig bereikbaar	Ja
Bevestigingswijze	<ul style="list-style-type: none">• Geschroefd
Identificatiemethode	Vaststelling zonder monsternamen
Destructieve handeling voor identificatie	Nee
Opmerking	<p>Deze golfplaten zijn zichtbaar vanaf het hoogste verdiep.</p> <p>Het is niet na te gaan hoever zij doorlopen naar de achterzijde van het pand.</p>

Verwijderen

- Zorg voor een veilig beheer. Vermijd het beschadigen van het asbestmateriaal. Controleer de toestand jaarlijks op wijzigingen.

- Eenvoudige handelingen: mag via doe-het-zelf of door werknemer(s) met opleidingsattest eenvoudige handelingen
Verwijder dit materiaal bij renovatie.
Gebruik FFP3-mondmasker, handschoenen, overall.
Materiaal niet gooien of breken.
Kijk op www.Limburg.net – asbest voor mogelijkheden en hulpmaatregelen van de overheid.

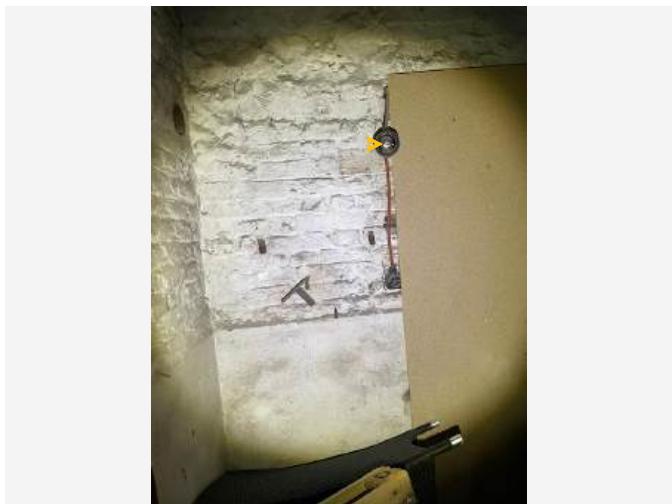
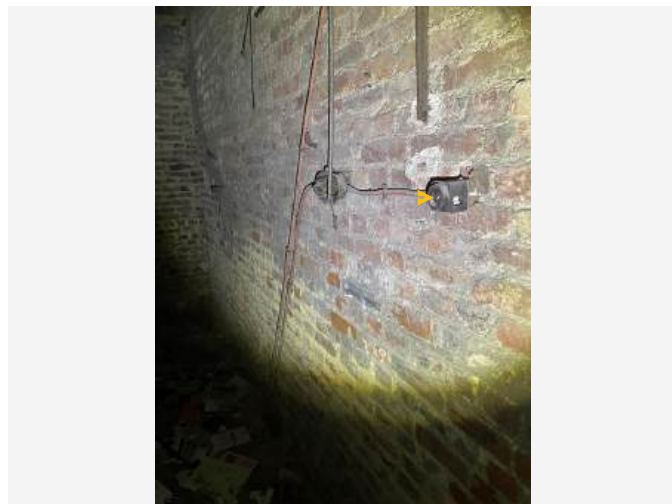
Het asbestmateriaal valt onder de mijlpaal van 2040.

Eindbeoordeling materiaalrisico	Laag materiaalrisico en/of verlaagde kans op vezelvrijgave
---------------------------------	--

Gebondenheid	Categorie 1: hechtgebonden in oorsprong
Asbestsoort (vezeltype)	Crocidoliet aanwezig
Asbestconcentratie	Laag (< 50%)
Afschermingsgraad van het gehele materiaal	Geheel of deels (ook) vrij aan de binnenlucht
Toestand van het materiaal	Onbeschadigd, niet verweerd

Beschrijving	bakeliet materiaal
Omgeving	Binnen
Primaire drager	Binnenwand
Asbestmateriaal	Plaat, paneel, tablet - Type Bakeliet
Bindmiddel van asbestmateriaal	Kunststof of -hars
Gebondenheid op basis van bindmiddel	Hecht
Hoeveelheid (oppervlakte - dikte - aantal)	• 0,20 m ² - 2,00 cm - 1 stuk
Totaal volume	0,004 m ³
Eenvoudig bereikbaar	Ja

Bevestigingswijze	<ul style="list-style-type: none">• Geschroefd
Identificatiemethode	Vaststelling zonder monstername
Destructieve handeling voor identificatie	Nee
Opmerking	Bakeliet materiaal in de stallingen op het gelijkvloers.

Zorgvuldig beheren

- Zorg voor een veilig beheer. Vermijd het beschadigen van het asbestmateriaal. Controleer de toestand jaarlijks op wijzigingen.

- Eenvoudige handelingen: mag via doe-het-zelf of door werknemer(s) met opleidingsattest eenvoudige handelingen
Verwijder dit materiaal bij renovatie.
Gebruik FFP3-mondmasker, handschoenen, overall.
Materiaal niet gooien of breken.
Kijk op www.Limburg.net – asbest voor mogelijkheden en hulpmaatregelen van de overheid.

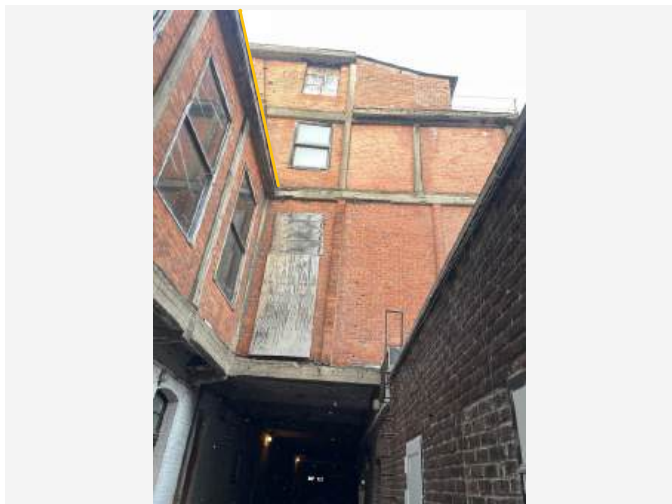
Permanente beperking

Reden: Het te onderzoeken materiaal situeert zich hoger dan 3,50 m te rekenen vanaf een veilige ondergrond

Uitleg van de asbestdeskundige: De inkomruimte heeft roofing als bedekking, maar kan door de hoogte niet geïventariseerd worden.

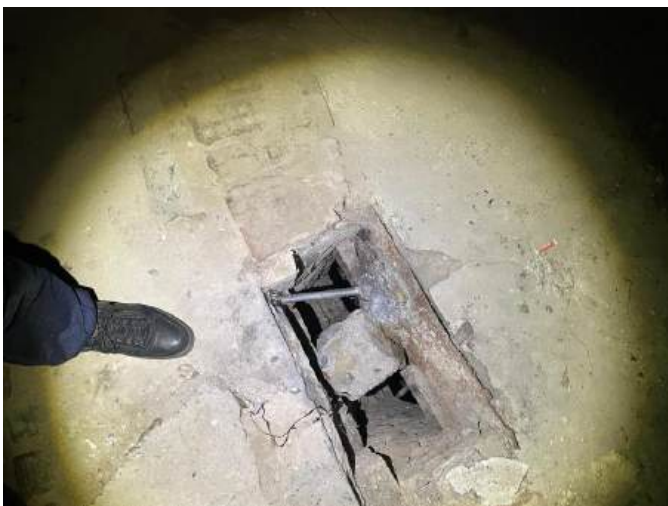
Permanente beperking

Reden: Het onderzoek kan niet uitgevoerd worden binnen de bepalingen van de Welzijnswet

Uitleg van de asbestdeskundige: Er is een kelder, zichtbaar vanaf de achterzijde van de stallen, gv, maar de toegang is maar 40 x 20 cm.

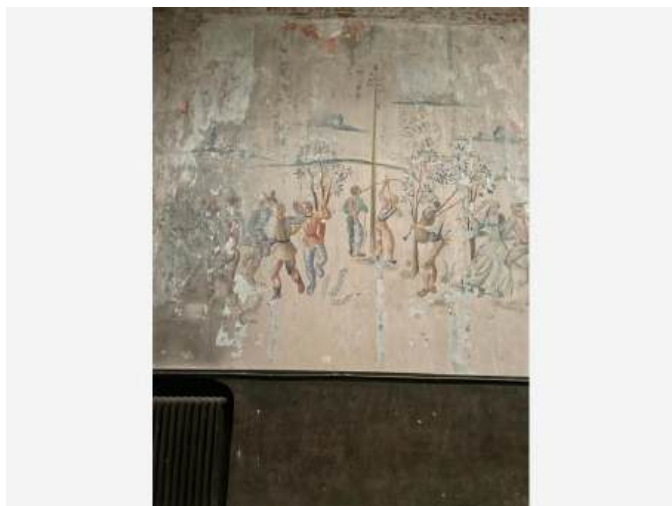
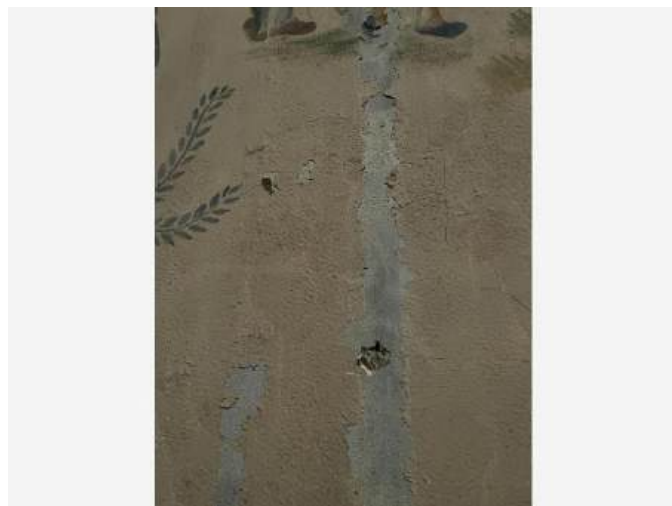
Geen asbest

#	Type	Referentie	Resultaat
8.1	Mengmonster	23-9339-235-M001	Geen asbest

Beschrijving	pleister wand
Omgeving	Binnen
Primaire drager	Binnenwand

Bindmiddel van materiaal	Gips - kalk
Gebondenheid op basis van bindmiddel	Niet-hechtgebonden
Hoeveelheid (oppervlakte - dikte - aantal)	• 200,00 m ² - 1,00 cm - 1 stuk
Totaal volume	2,00 m ³
Identificatiemethode	Vaststelling met monstername
Destructieve handeling voor identificatie	Nee
Opmerking	Mengstaal van het pleister van de wanden van de bioscoop, de inkomhal, en de gang van het 2e verdiep.

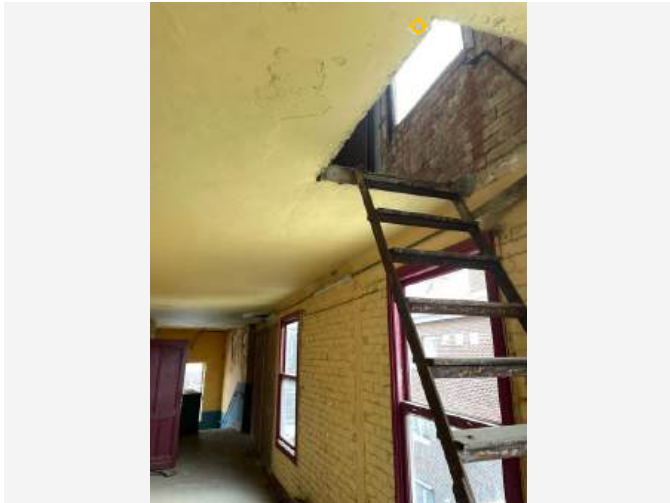
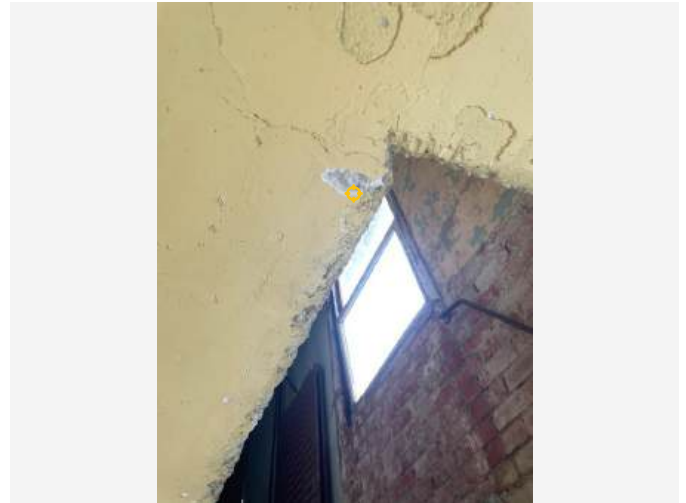
Fiche 9: pleister plafond

Geen asbest

#	Type	Referentie	Resultaat
9.1	Mengmonster	23-9339-235-M002	Geen asbest

Beschrijving	pleister plafond
Omgeving	Binnen
Primaire drager	Plafond

Bindmiddel van materiaal	Gips - kalk
Gebondenheid op basis van bindmiddel	Niet-hechtgebonden
Hoeveelheid (oppervlakte - dikte - aantal)	• 100,00 m ² - 1,00 cm - 1 stuk
Totaal volume	1,00 m ³
Identificatiemethode	Vaststelling met monstername
Destructieve handeling voor identificatie	Nee
Opmerking	Mengstaal van het pleister van de plafonds van de gang 1e verdiep, de trappenhal naar verdiep 2 en de gang van het 3e verdiep.
