# Asbestinventarisatetest

Lankgracht 71, 3700 Tongeren

Attestnummer : 20240907-000041.000

**Asbestveilig**

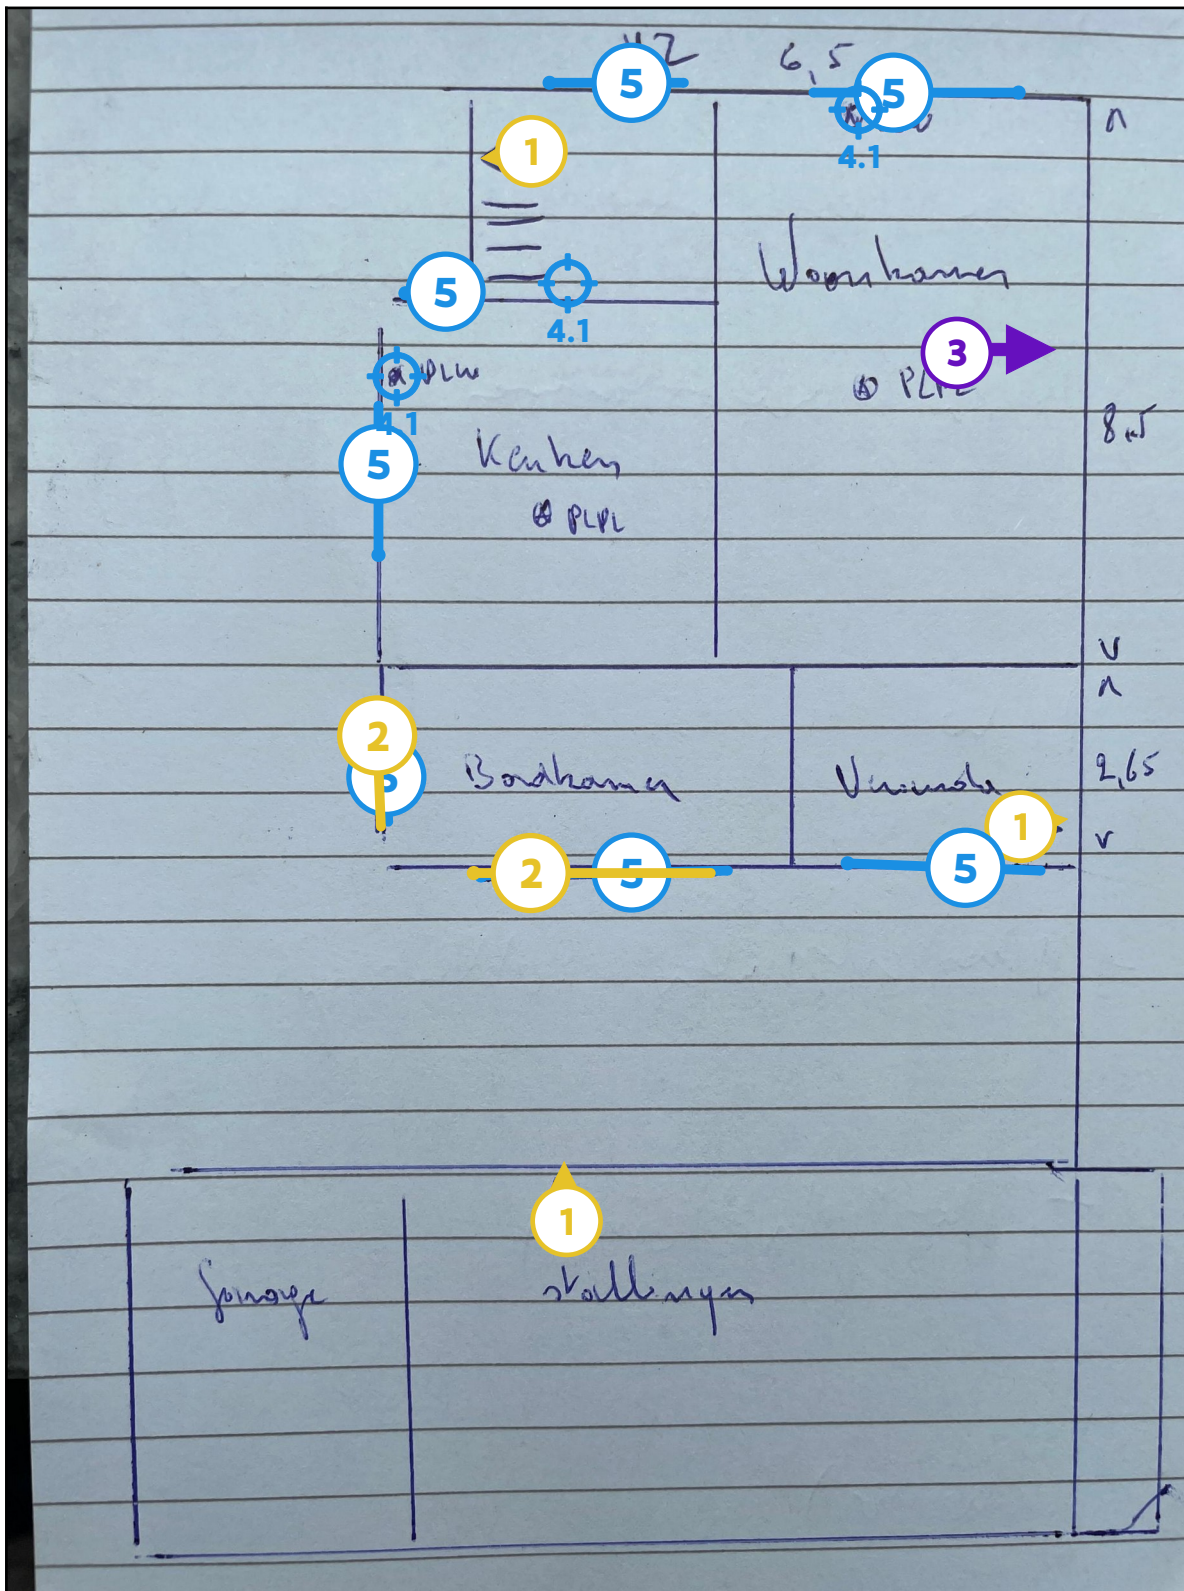
## Plan 1.2: grondplan gelijkvloers

1. bakeliet materiaal	Asbestmateriaal	Zorgvuldig beheren
2. vensterbanken	Asbestmateriaal	Zorgvuldig beheren
3. schouw	Beperking	-
4. pleister wand	Geen asbest	-
4.1 Code: 23-9339-432-M001	Mengmonster	-
5. mastiek ramen	Geen asbest	-

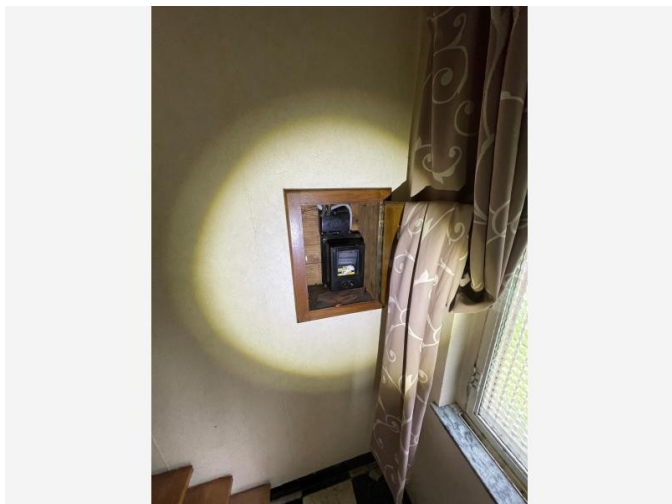
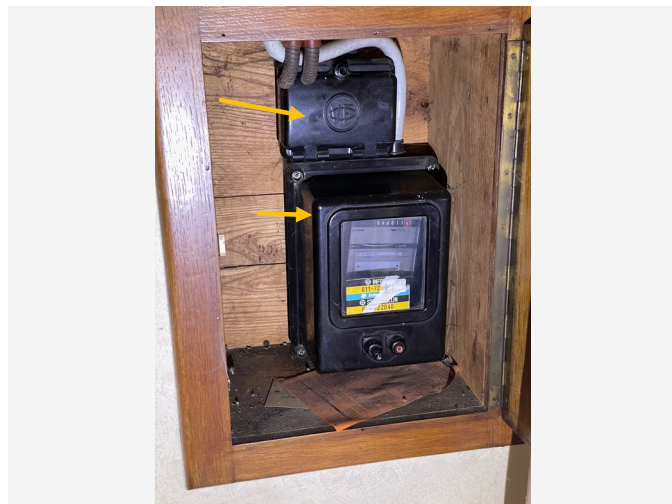
Het asbestmateriaal valt onder de mijlpaal van 2040.

Zorgvuldig beheren

Eindbeoordeling materiaalisico	Laag materiaalisico en/of verlaagde kans op vezelvrijgave
--------------------------------	---

Gebondenheid	Categorie 1: hechtgebonden in oorsprong
Asbestsoort (vezeltype)	Crocidoliet aanwezig
Asbestconcentratie	Laag (< 50%)
Afschermingsgraad van het gehele materiaal	Geheel of deels (ook) vrij aan de binnenlucht
Toestand van het materiaal	Onbeschadigd, niet verweerd

Beschrijving	bakeliet materiaal
Omgeving	Binnen
Primaire drager	Binnenwand
Asbestmateriaal	Plaat, paneel, tablet - Type Bakeliet
Bindmiddel van asbestmateriaal	Kunststof of -hars
Gebondenheid op basis van bindmiddel	Hecht
Hoeveelheid (oppervlakte - dikte - aantal)	• 0,30 m <sup>2</sup> - 2,00 cm - 1 stuk
Totaal volume	0,006 m <sup>3</sup>
Eenvoudig bereikbaar	Ja
Bevestigingswijze	• Geschroefd
Identificatiemethode	Vaststelling zonder monstername
Destructieve handeling voor identificatie	Nee

- Zorg voor een veilig beheer. Vermijd het beschadigen van het asbestmateriaal. Controleer de toestand jaarlijks op wijzigingen.

- Eenvoudige handelingen: mag via doe-het-zelf of door werknemer(s) met opleidingsattest eenvoudige handelingen  
Verwijder dit materiaal bij renovatie.  
Gebruik FFP3-mondmasker, handschoenen, overall.  
Materiaal niet gooien of breken.  
Kijk op [www.Limburg.net](http://www.Limburg.net) – asbest voor hulpmaatregelen en subsidies van de overheid.

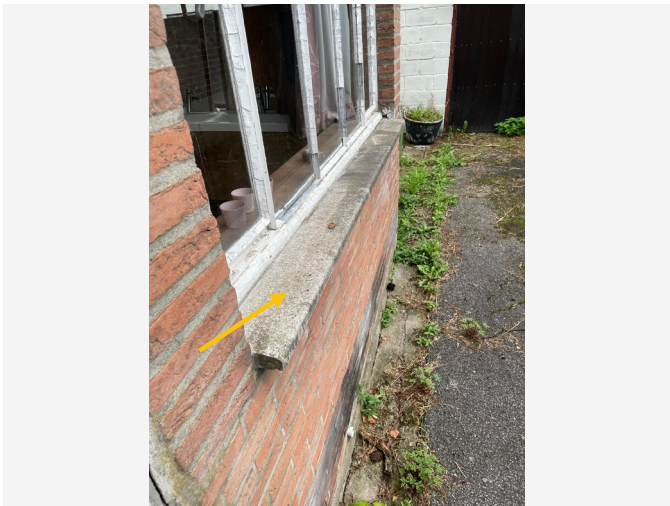
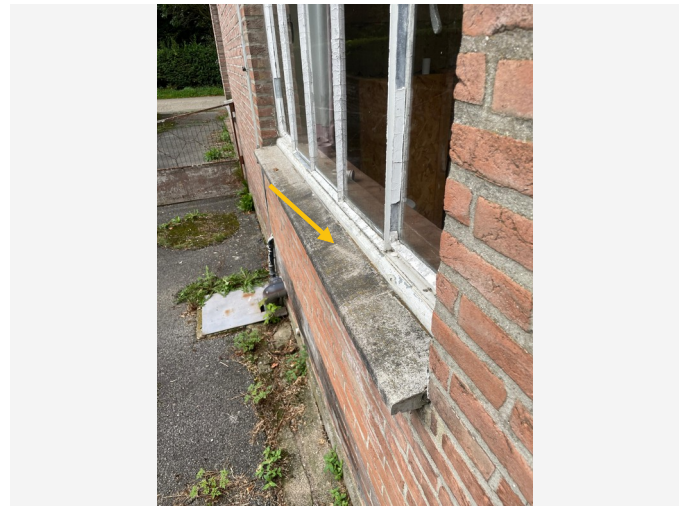
Het asbestmateriaal valt onder de mijlpaal van 2040.

Zorgvuldig beheren

Eindbeoordeling materiaalrisico	Laag materiaalrisico en/of verlaagde kans op vezelvrijgave
---------------------------------	--

Gebondenheid	Categorie 1: hechtgebonden in oorsprong
Asbestsoort (vezeltype)	Crocidoliet aanwezig
Asbestconcentratie	Laag (< 50%)
Afschermingsgraad van het gehele materiaal	Geheel of deels vrij aan de buitenlucht
Toestand van het materiaal	Onbeschadigd, niet verweerd

Beschrijving	vensterbanken
Omgeving	Buiten
Primaire drager	Wandopening verticaal (raam, deur, ...)
Asbestmateriaal	Deksteen, muurkap - Vol
Bindmiddel van asbestmateriaal	Cement
Gebondenheid op basis van bindmiddel	Hecht
Hoeveelheid (oppervlakte - dikte - aantal)	<ul style="list-style-type: none"><li>• 2,00 m<sup>2</sup> - 4,00 cm - 2 stuks</li></ul>
Totaal volume	0,16 m <sup>3</sup>
Eenvoudig bereikbaar	Ja
Bevestigingswijze	<ul style="list-style-type: none"><li>• Verlijmd, ingegoten, versmeerd</li></ul>
Identificatiemethode	Vaststelling zonder monsternamen
Destructieve handeling voor identificatie	Nee

- Zorg voor een veilig beheer. Vermijd het beschadigen van het asbestmateriaal. Controleer de toestand jaarlijks op wijzigingen.

- Eenvoudige handelingen: enkel door erkend asbestverwijderaar  
Bij verwijdering komen asbestvezels vrij: Contacteer een erkend asbestverwijderaar voor verwijdering van dit materiaal.

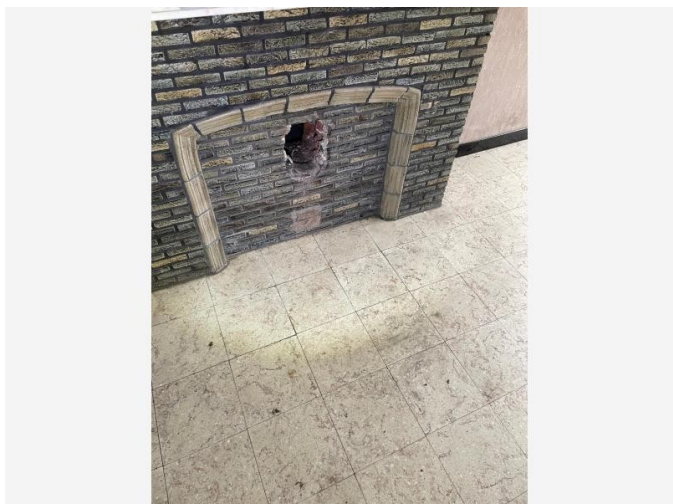
*Situeringfoto*

**Reden:** Er is geen volledige risicobeoordeling mogelijk

**Uitleg van de asbestdeskundige:** In de schouw kan mogelijk nog een asbesthoudende schouwpijp zitten, die niet zichtbaar of inventariseerbaar is.

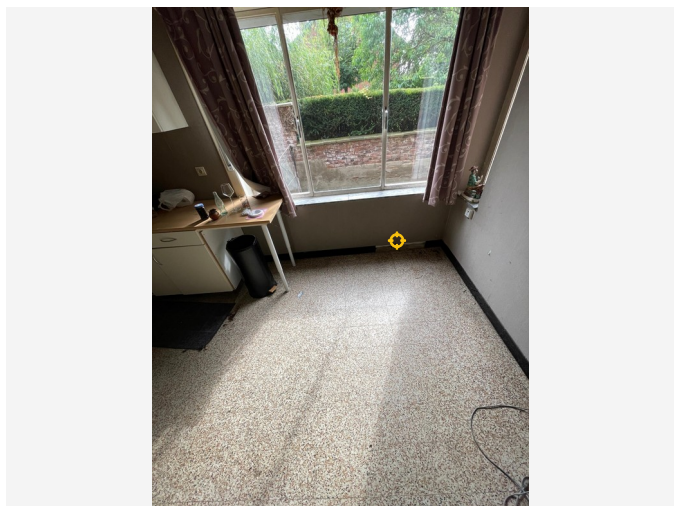
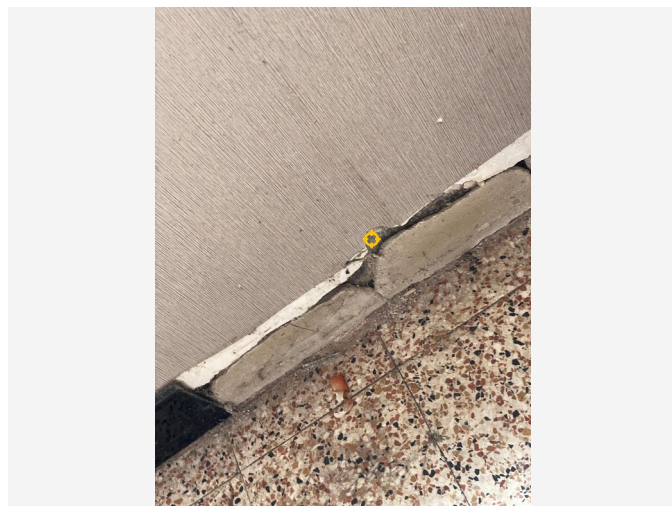
## Fiche 4: pleister wand

Geen asbest

#	Type	Referentie	Resultaat
4.1	Mengmonster	23-9339-432-M001	Geen asbest

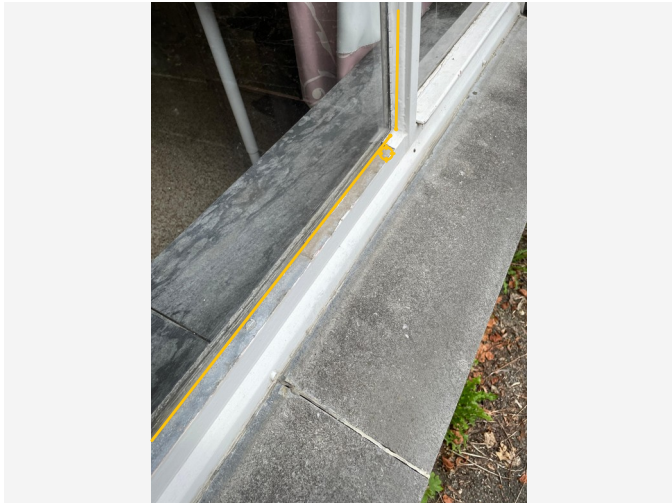
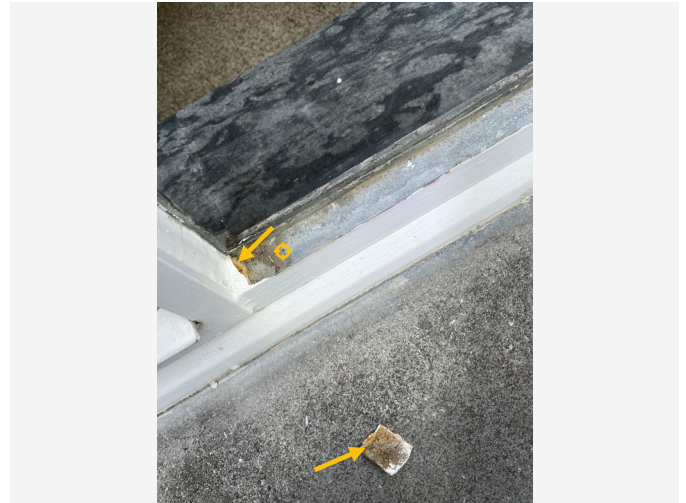
Geen asbest

#	Type	Referentie	Resultaat
5.1	Puntmonster	23-9339-432-M003	Geen asbest

<b>Beschrijving</b>	mastiek ramen
<b>Omgeving</b>	Buiten
<b>Primaire drager</b>	Wandopening verticaal (raam, deur, ...)
<b>Bindmiddel van materiaal</b>	Kitten, mastiek, pasta
<b>Gebondenheid op basis van bindmiddel</b>	Hecht
<b>Hoeveelheid (gewicht - aantal)</b>	• 5,00 kg - 1 stuk
<b>Totaal gewicht</b>	5,00 kg
<b>Identificatiemethode</b>	Vaststelling met monstername
<b>Destructieve handeling voor identificatie</b>	Nee

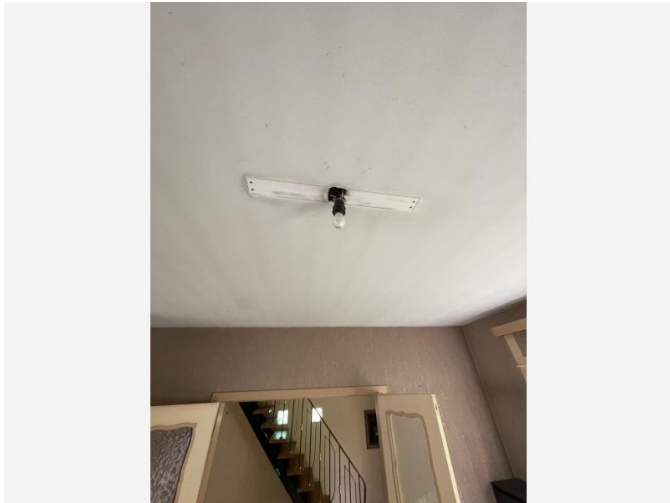
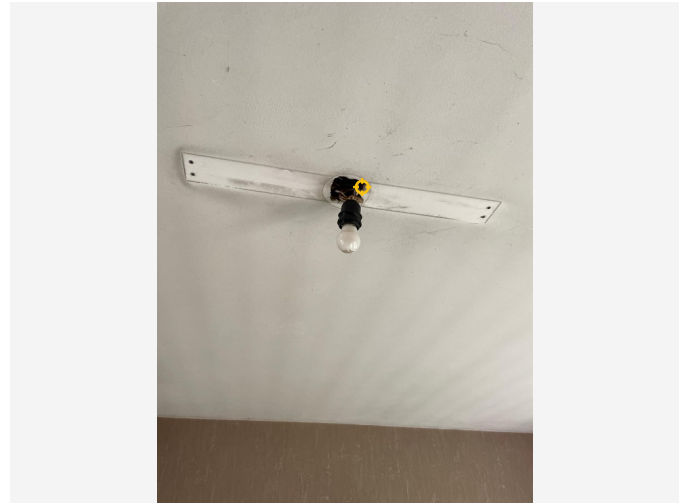
Geen asbest

#	Type	Referentie	Resultaat
6.1	Mengmonster	23-9339-432-M002	Geen asbest

Beschrijving	pleister plafond
Omgeving	Binnen
Primaire drager	Plafond
Bindmiddel van materiaal	Gips - kalk
Gebondenheid op basis van bindmiddel	Niet-hechtgebonden
Hoeveelheid (oppervlakte - dikte - aantal)	• 132,00 m <sup>2</sup> - 1,00 cm - 1 stuk
Totaal volume	1,32 m <sup>3</sup>
Identificatiemethode	Vaststelling met monstername
Destructieve handeling voor identificatie	Nee
Opmerking	Mengstaal van het pleister van de plafonds van de trappenhal, de keuken en de woonkamer. Er is geen apart stooklokaal.
