# Asbestinventarisatetest

Radiostraat 38/1, 3700 Tongeren

Attestnummer : 20240820-000426.000

Uitgegeven op : 20.08.2024

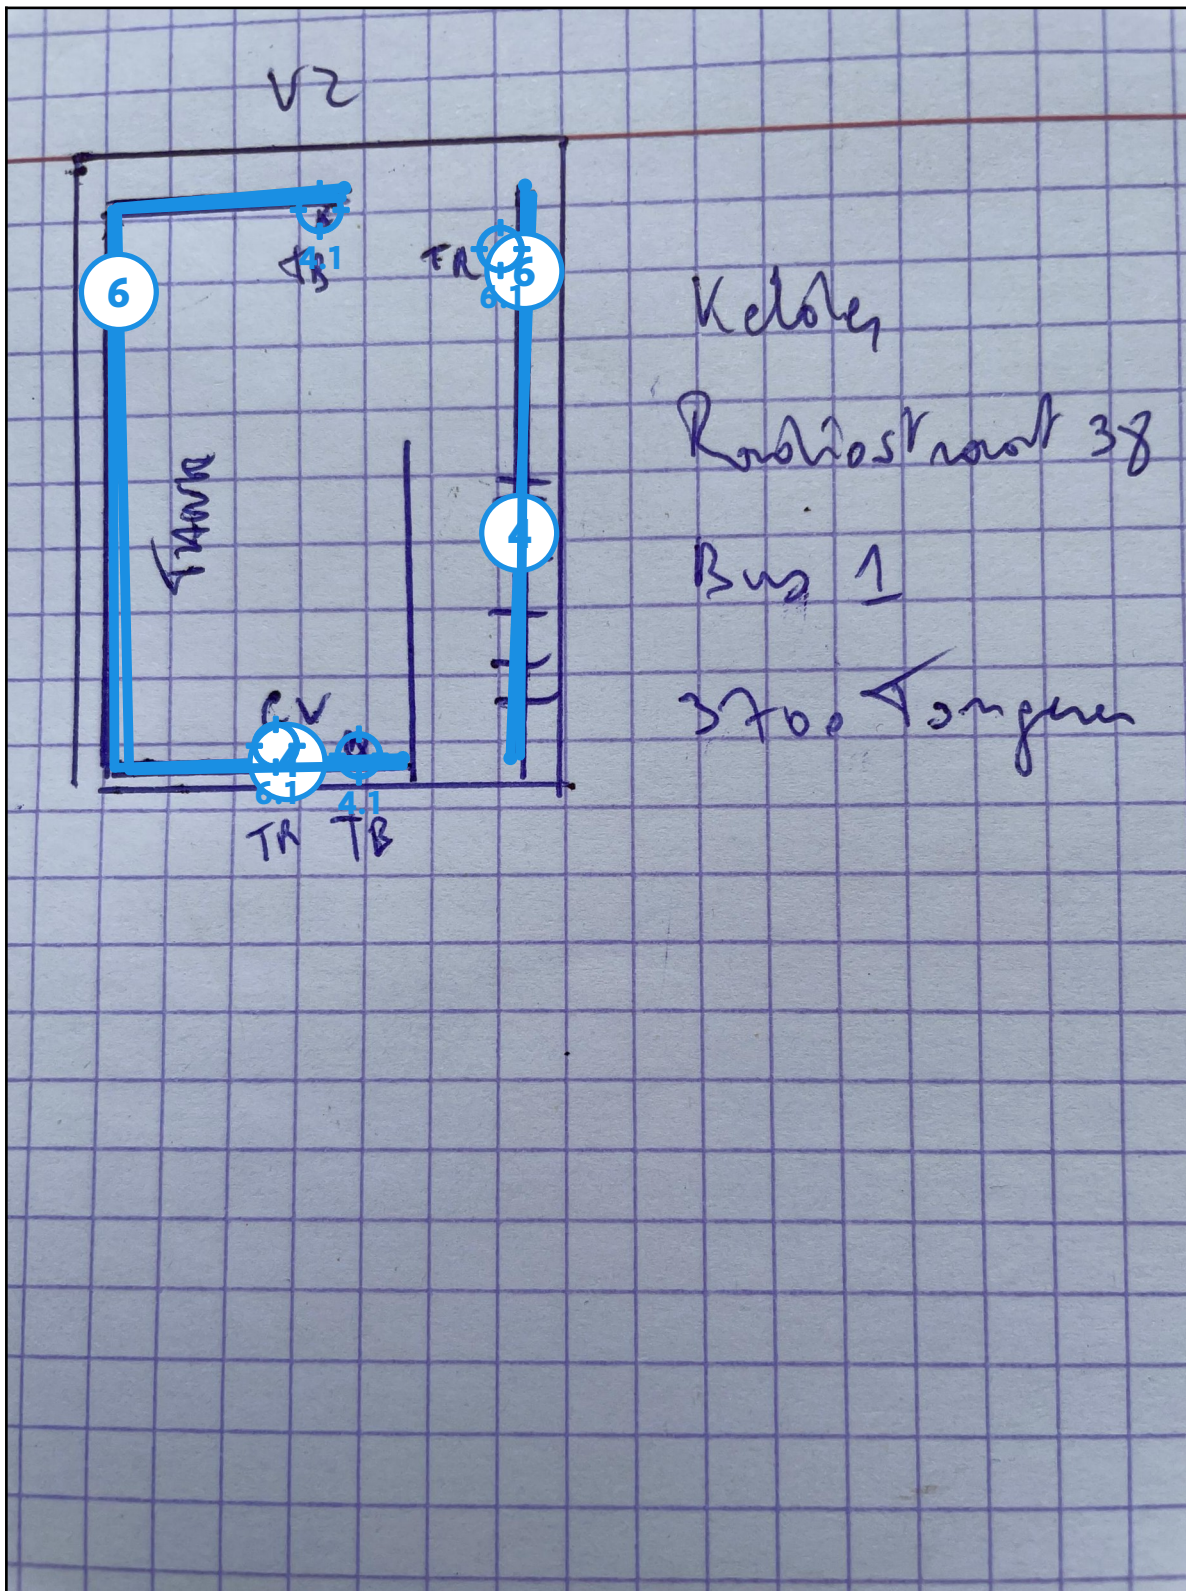
# Plan 1.2: IMG\_3034

4. Thermische isolatie kelder (bocht)	Geen asbest	-
4.1 Code: 23-9339-414-M02	Mengmonster	-
6. Thermische isolatie kelder (recht stuk)	Geen asbest	-
6.1 Code: 23-9339-414-M03	Mengmonster	-

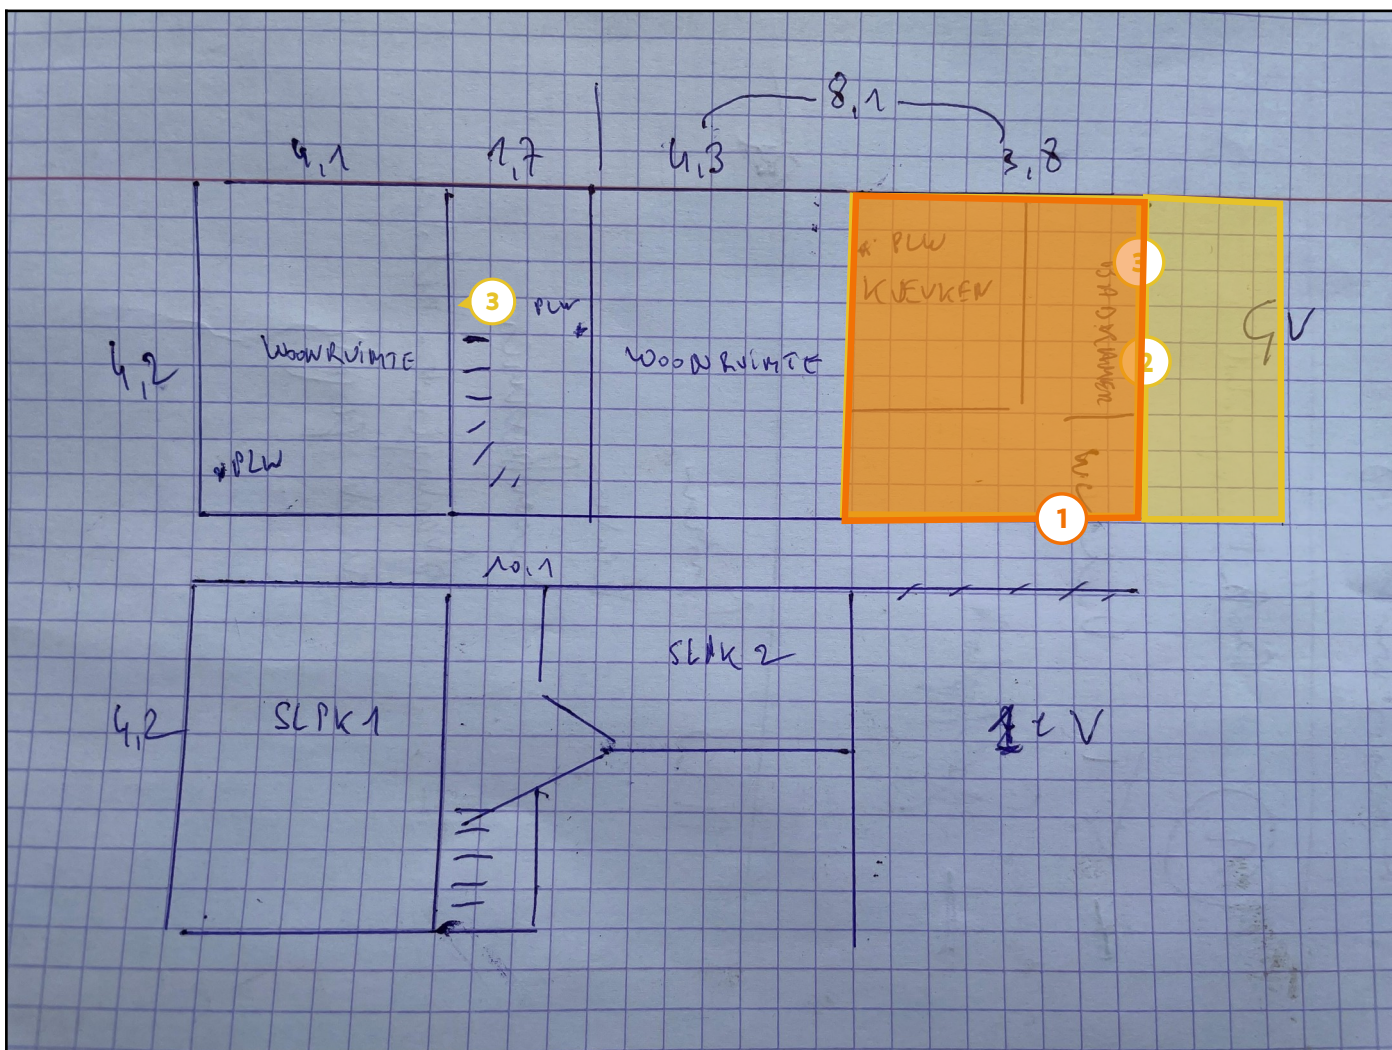
# Plan 1.3: IMG\_3041

Beschrijving	Type	Actie
1. golfplaten	Asbestmateriaal	Verwijderen
2. roofing	Asbestmateriaal	Zorgvuldig beheren
3. bakeliet materiaal	Asbestmateriaal	Zorgvuldig beheren

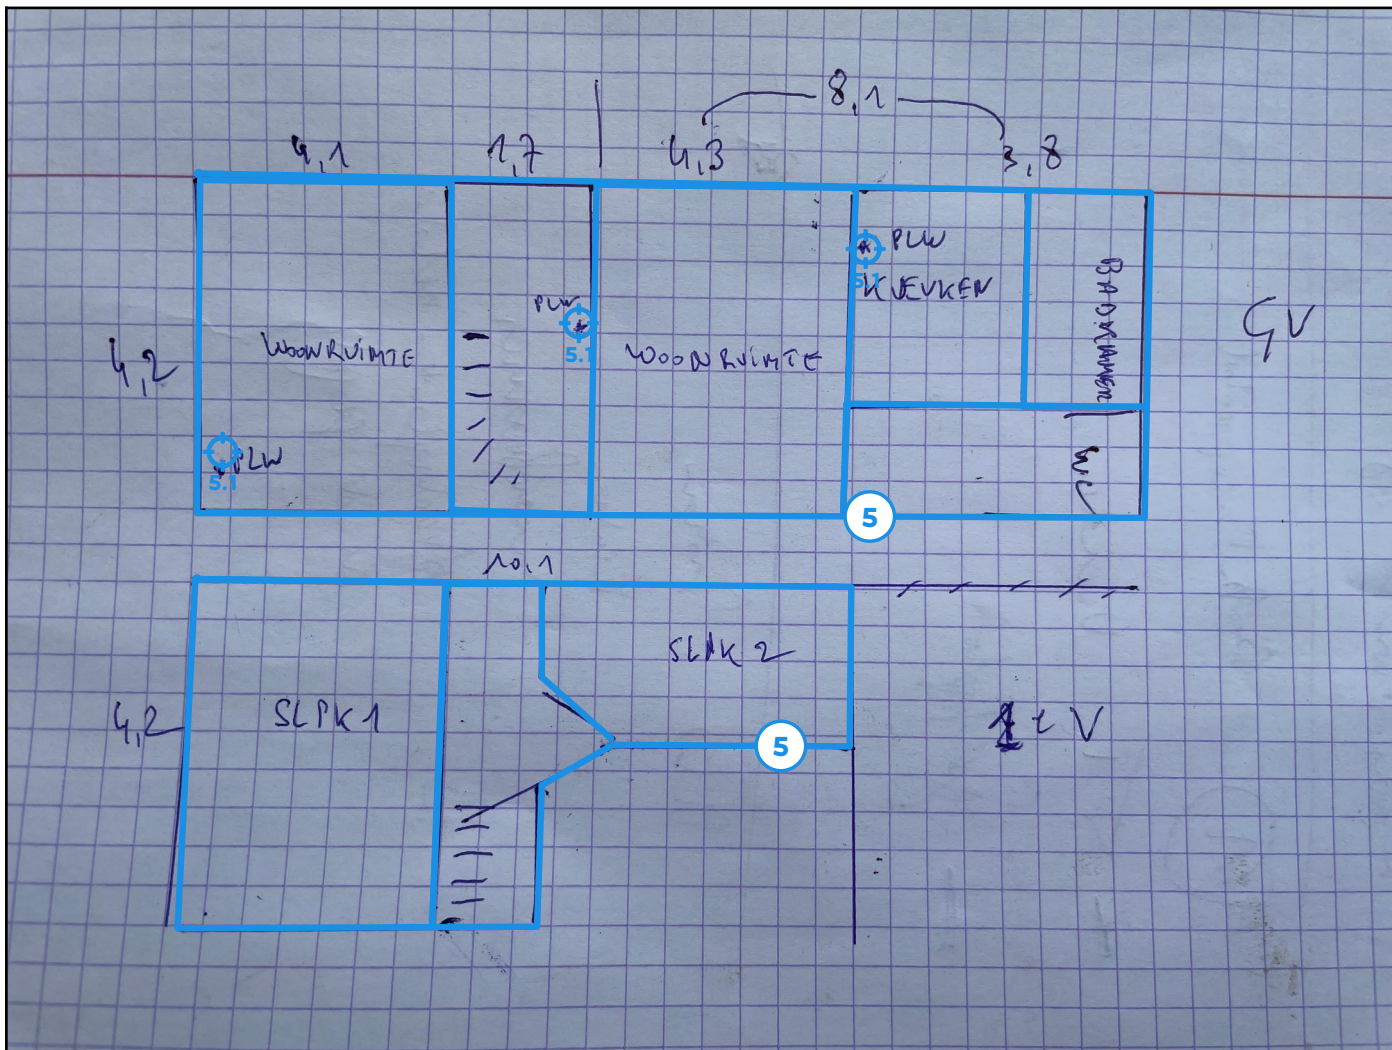
# Plan 1.4: IMG\_3041

Beschrijving	Type	Actie
5. pleister wand	Geen asbest	-
5.1 Code: 23-9339-414-M01	Mengmonster	-

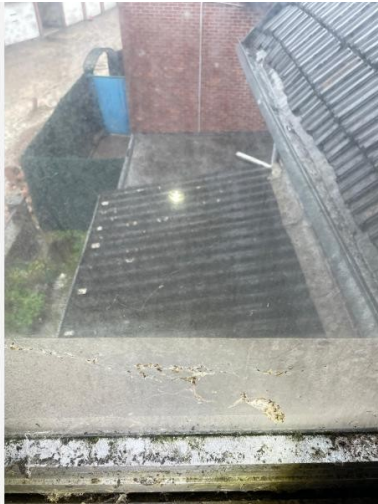
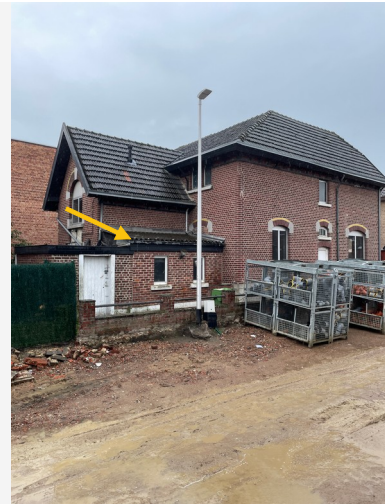
Eindbeoordeling materiaalrisico	Verhoogd materiaalrisico en/of verhoogde kans op vezelvrijgave
---------------------------------	--

Gebondenheid	Categorie 1: hechtgebonden in oorsprong
Asbestsoort (vezeltype)	Crocidoliet aanwezig
Asbestconcentratie	Laag (< 50%)
Afschermingsgraad van het gehele materiaal	Geheel of deels vrij aan de buitenlucht
Toestand van het materiaal	Matig beschadigd, matig verweerd

Beschrijving	golfplaten
Omgeving	Buiten
Primaire drager	Schuin dak
Asbestmateriaal	Dak- en gevelbekleding - Golfplaat
Bindmiddel van asbestmateriaal	Cement
Gebondenheid op basis van bindmiddel	Hecht
Hoeveelheid (oppervlakte - aantal)	<ul style="list-style-type: none"><li>• 16,00 m<sup>2</sup> - 1 stuk</li></ul>
Totale oppervlakte	16,00 m <sup>2</sup>
Eenvoudig bereikbaar	Ja
Bevestigingswijze	<ul style="list-style-type: none"><li>• Geschroefd</li></ul>
Identificatiemethode	Vaststelling zonder monsternamen
Destructieve handeling voor identificatie	Nee

Het asbestmateriaal valt onder de mijlpaal van 2034.

Verwijderen

- Zorg voor een veilig beheer en verwijder dit asbestmateriaal wanneer het bij werken eenvoudig bereikbaar wordt. Controleer de toestand jaarlijks op wijzigingen.

- Eenvoudige handelingen: mag via doe-het-zelf of door werknemer(s) met opleidingsattest eenvoudige handelingen  
Verwijder dit materiaal bij renovatie.  
Gebruik FFP3-mondmasker, handschoenen, overall.  
Materiaal niet gooien of breken.

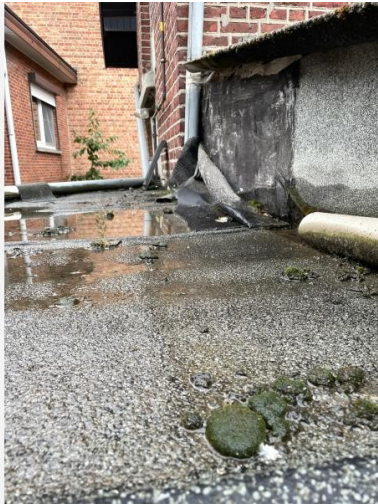
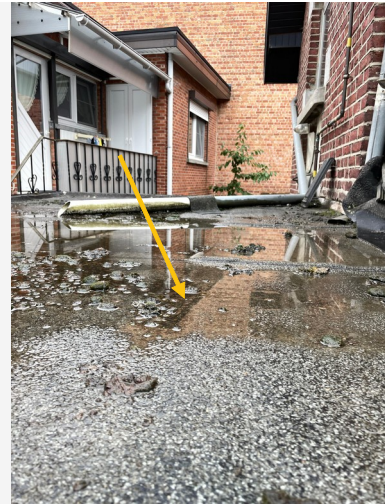
Eindbeoordeling materiaalrisico	Laag materiaalrisico en/of verlaagde kans op vezelvrijgave
---------------------------------	--

Gebondenheid	Categorie 1: hechtgebonden in oorsprong
Asbestsoort (vezeltype)	Alleen chrysotiel
Asbestconcentratie	Laag (< 50%)
Afschermingsgraad van het gehele materiaal	Geheel of deels vrij aan de buitenlucht
Toestand van het materiaal	Licht beschadigd, licht verweerd. Intact calciumsilicaatmateriaal of categorie III 'gebondenheid'

Beschrijving	roofing
Omgeving	Buiten
Primaire drager	Plat dak
Asbestmateriaal	Dak- en gevelbekleding - Roofing
Bindmiddel van asbestmateriaal	Bitumen (roofing, teer, asfalt)
Gebondenheid op basis van bindmiddel	Hecht
Hoeveelheid (oppervlakte - aantal)	<ul style="list-style-type: none"><li>• 13,00 m<sup>2</sup> - 1 stuk</li></ul>
Totale oppervlakte	13,00 m <sup>2</sup>
Eenvoudig bereikbaar	Ja
Bevestigingswijze	<ul style="list-style-type: none"><li>• Verlijmd, ingegoten, versmeerd</li></ul>
Identificatiemethode	Vaststelling zonder monsternamen  Motivatie: Groot risico op structurele gevolgschade (lekschade, werking installatie,...)
Destructieve handeling voor identificatie	Nee
Opmerking	Er is geen staalname gebeurd door de grote kans op lekschade: De dakbedekking is nog in goede staat, maar er kan geen staalname zijn zonder deze te beschadigen.  Er kan geen uitspraak gedaan worden over onderliggende lagen: Hiervoor is een destructief onderzoek nodig.

Het asbestmateriaal valt onder de mijlpaal van 2040.

Zorgvuldig beheren

- Zorg voor een veilig beheer. Vermijd het beschadigen van het asbestmateriaal. Controleer de toestand jaarlijks op wijzigingen.

- Eenvoudige handelingen: mag via doe-het-zelf of door werknemer(s) met opleidingsattest eenvoudige handelingen

Verwijder dit materiaal bij renovatie.

Gebruik FFP3-mondmasker, handschoenen, overall.

Materiaal niet gooien of breken.

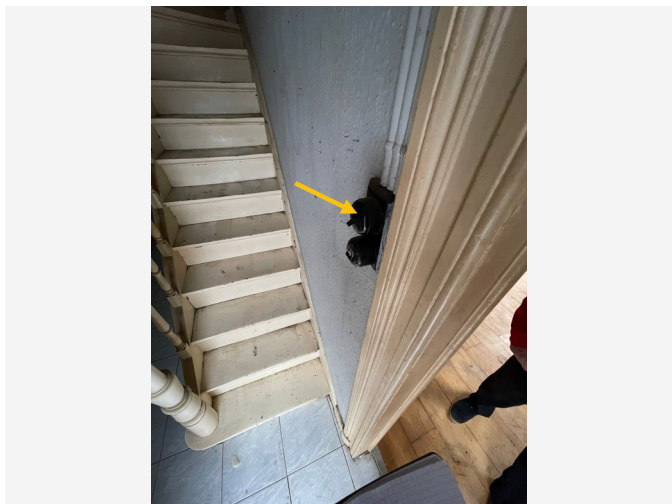
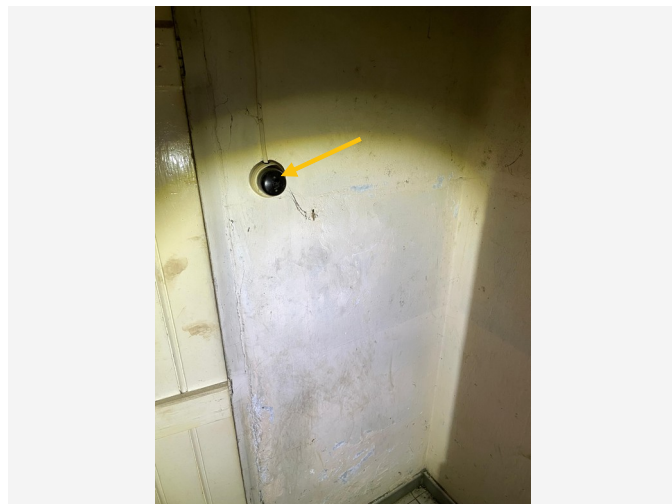
Eindbeoordeling materiaalisico	Laag materiaalisico en/of verlaagde kans op vezelvrijgave
--------------------------------	---

Gebondenheid	Categorie 1: hechtgebonden in oorsprong
Asbestsoort (vezeltype)	Crocidoliet aanwezig
Asbestconcentratie	Laag (< 50%)
Afschermingsgraad van het gehele materiaal	Geheel of deels (ook) vrij aan de binnenlucht
Toestand van het materiaal	Onbeschadigd, niet verweerd

Beschrijving	bakeliet materiaal
Omgeving	Binnen
Primaire drager	Binnenwand
Asbestmateriaal	Plaat, paneel, tablet - Type Bakeliet
Bindmiddel van asbestmateriaal	Kunststof of -hars
Gebondenheid op basis van bindmiddel	Hecht
Hoeveelheid (oppervlakte - dikte - aantal)	• 0,20 m <sup>2</sup> - 2,00 cm - 1 stuk
Totaal volume	0,004 m <sup>3</sup>
Eenvoudig bereikbaar	Ja
Bevestigingswijze	• Geschroefd
Identificatiemethode	Vaststelling zonder monstername
Destructieve handeling voor identificatie	Nee

Het asbestmateriaal valt onder de mijlpaal van 2040.

Zorgvuldig beheren

- Zorg voor een veilig beheer. Vermijd het beschadigen van het asbestmateriaal. Controleer de toestand jaarlijks op wijzigingen.

- Eenvoudige handelingen: mag via doe-het-zelf of door werknemer(s) met opleidingsattest eenvoudige handelingen  
Verwijder dit materiaal bij renovatie.  
Gebruik FFP3-mondmasker, handschoenen, overall.  
Materiaal niet gooien of breken.

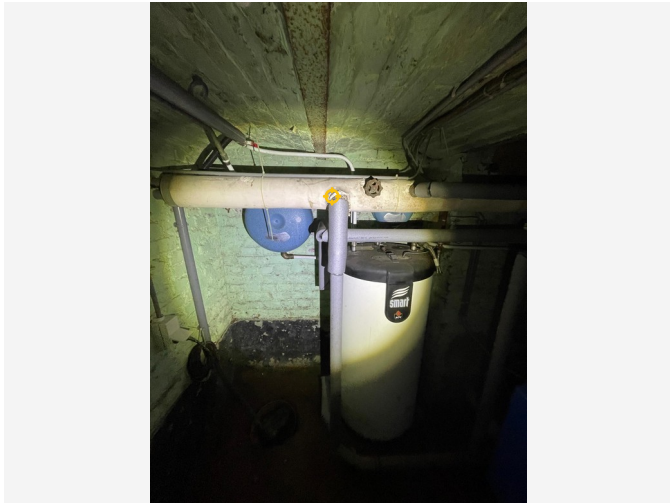
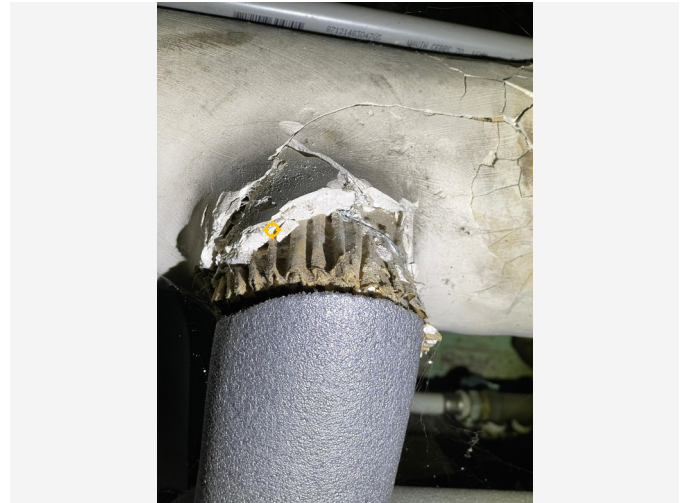
## Fiche 4: Thermische isolatie kelder (bocht)

Geen asbest

#	Type	Referentie	Resultaat
4.1	Mengmonster	23-9339-414-M02	Geen asbest

Beschrijving	Thermische isolatie kelder (bocht)
Omgeving	Binnen
Primaire drager	HVAC infrastructuur en uitrusting
Bindmiddel van materiaal	Gips - kalk
Gebondenheid op basis van bindmiddel	Niet-hechtgebonden
Hoeveelheid (lengte - omtrek - dikte - aantal)	<ul style="list-style-type: none"><li>• 13,00 m - 25,00 cm - 1,00 cm - 1 stuk</li></ul>
Totaal volume	0,033 m <sup>3</sup>
Identificatiemethode	Vaststelling met monsternamen
Destructieve handeling voor identificatie	Nee

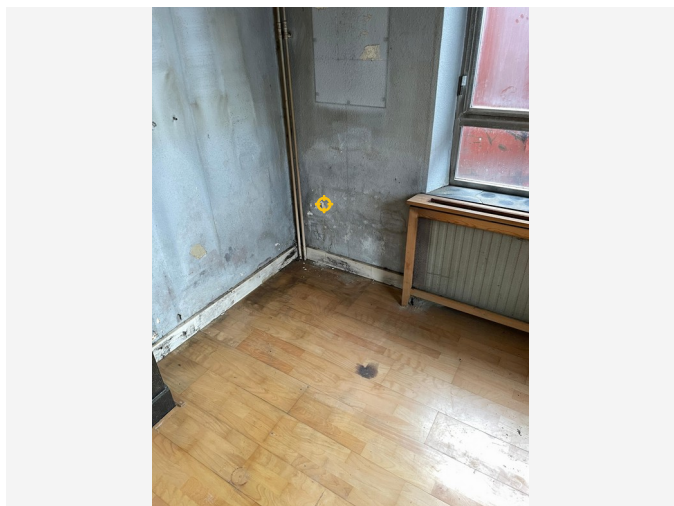
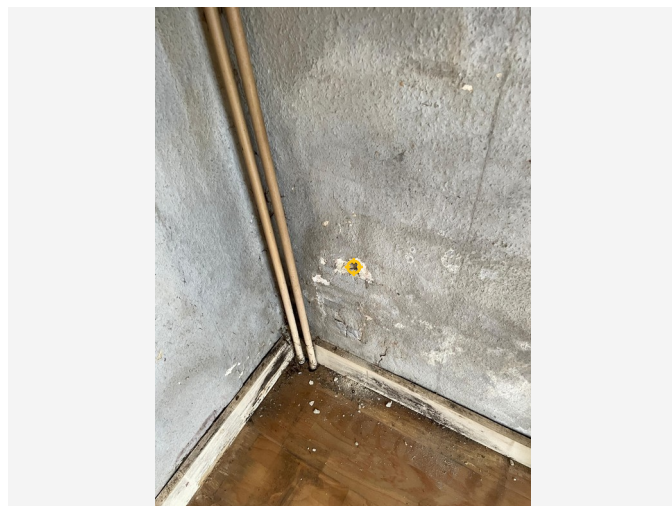
## Fiche 5: pleister wand

Geen asbest

#	Type	Referentie	Resultaat
5.1	Mengmonster	23-9339-414-M01	Geen asbest

Beschrijving	pleister wand
Omgeving	Binnen
Primaire drager	Binnenwand
Bindmiddel van materiaal	Gips - kalk
Gebondenheid op basis van bindmiddel	Niet-hechtgebonden
Hoeveelheid (oppervlakte - dikte - aantal)	• 128,00 m <sup>2</sup> - 1,00 cm - 1 stuk
Totaal volume	1,28 m <sup>3</sup>
Identificatiemethode	Vaststelling met monstername
Destructieve handeling voor identificatie	Nee
Opmerking	Mengstaal van het pleister van de wanden van de inkom, de keuken en de woonkamer. De stookplaats is niet gepleisterd.  Alle plafonds bestaan uit plaatmateriaal.

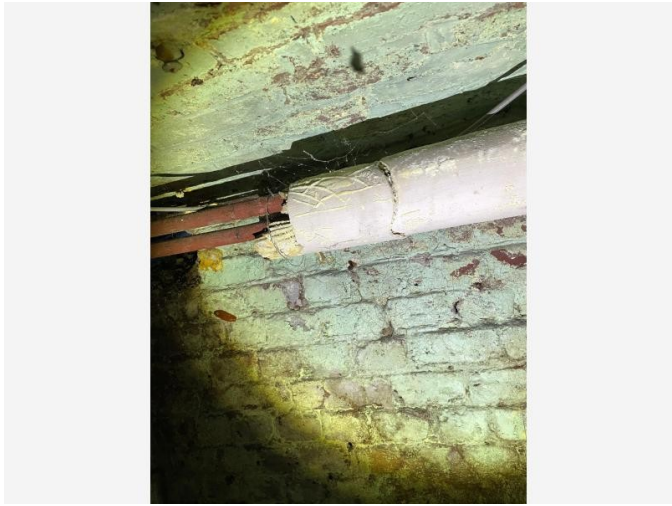
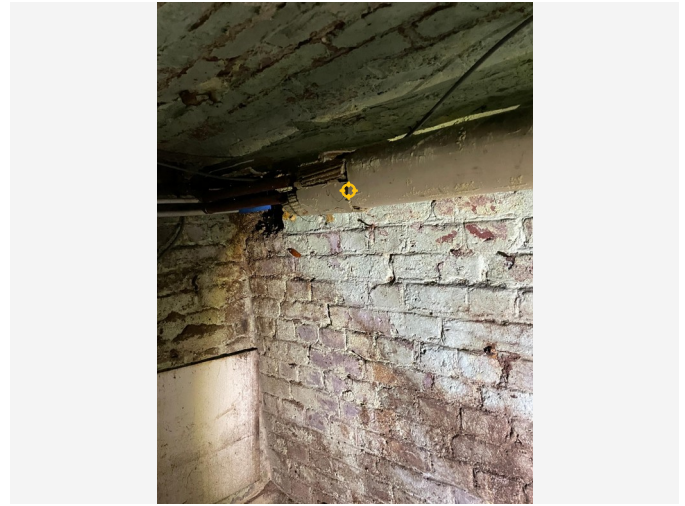
Geen asbest

#	Type	Referentie	Resultaat
6.1	Mengmonster	23-9339-414-M03	Geen asbest

Beschrijving	Thermische isolatie kelder (recht stuk)
Omgeving	Binnen
Primaire drager	HVAC infrastructuur en uitrusting
Bindmiddel van materiaal	Gips - kalk
Gebondenheid op basis van bindmiddel	Niet-hechtgebonden
Hoeveelheid (lengte - omtrek - dikte - aantal)	<ul style="list-style-type: none"><li>• 13,00 m - 30,00 cm - 1,00 cm - 1 stuk</li></ul>
Totaal volume	0,039 m <sup>3</sup>
Identificatiemethode	Vaststelling met monstername
Destructieve handeling voor identificatie	Nee
