# Asbestinventarisatetest

Zonhovenstraat 41, 3500 Hasselt

Attestnummer : 20241212-000362.000

Uitgegeven op : 12.12.2024

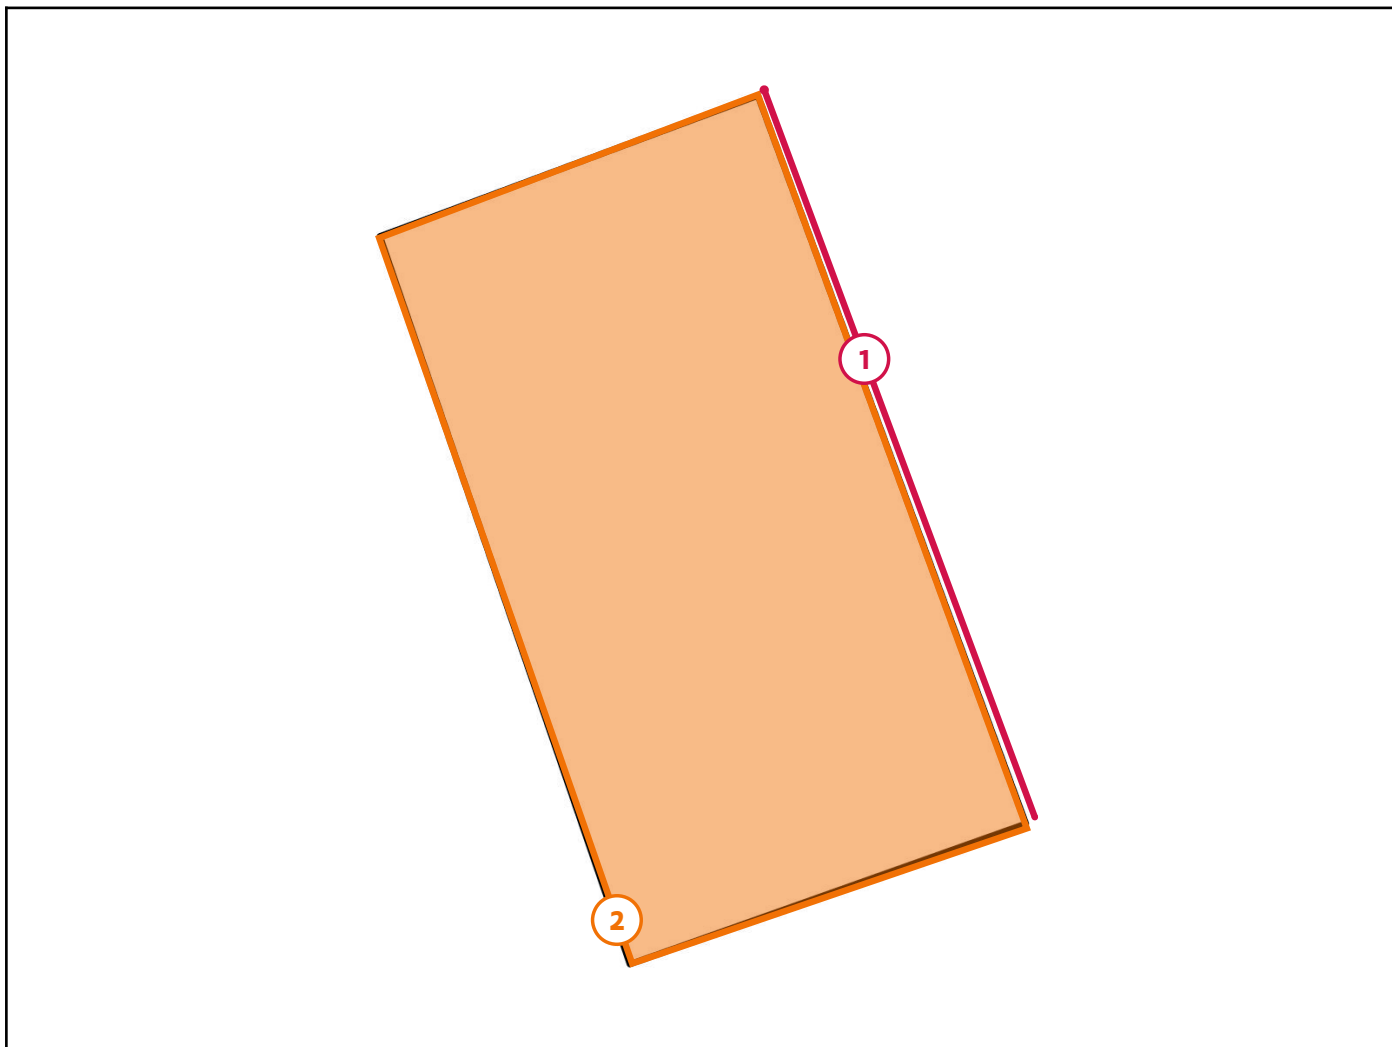
## Plan 3.1: Bijgebouw plan

Beschrijving	Type	Actie
1. slib in de dakgoten	Asbestmateriaal	Dringend verwijderen
2. golfplaten bijgebouw	Asbestmateriaal	Verwijderen

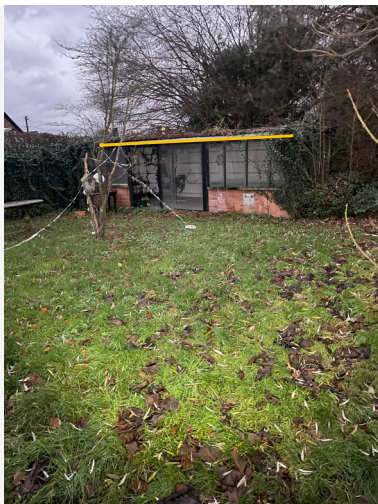
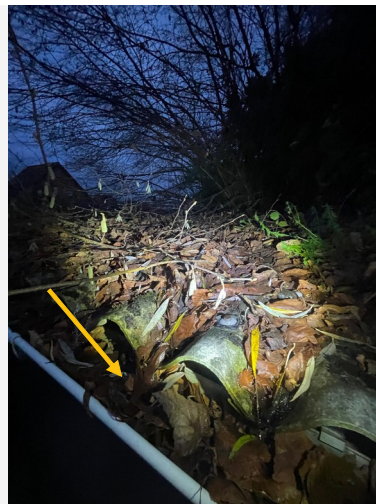
Het asbestmateriaal valt onder de mijlpaal van 2040.

Beschrijving	slib in de dakgoten
Type afvalstof	Betreft resten (contaminatie) van verwerking of beschadiging
Type resten (contaminatie)	<ul style="list-style-type: none"><li>• Stof, deeltjes &lt; 4 mm, flinters, gruis (vermengd in materiaal)</li></ul>
Besmette materialen	<ul style="list-style-type: none"><li>• Sediment (dakgoot, afvoerbuï, regenwaterput, ...)</li></ul>
Bron van de resten	Golfplaten op het tuinhuis.
Omgeving	Buiten
Primaire drager	Infrastructuur hemelwater (opvang en afvoer)
Gebondenheid resten	Niet hecht
Hoeveelheid (gewicht - aantal)	<ul style="list-style-type: none"><li>• 0,50 kg - 1 stuk</li></ul>
Totaal gewicht	0,50 kg
Eenvoudig bereikbaar	Ja
Identificatiemethode	Vaststelling zonder monstername

- Verwijder het asbestafval.

- Eenvoudige handelingen: mag via doe-het-zelf of door werknemer(s) met opleidingsattest eenvoudige handelingen  
Eenvoudig weg te nemen, mits bevochtigen van het materiaal.

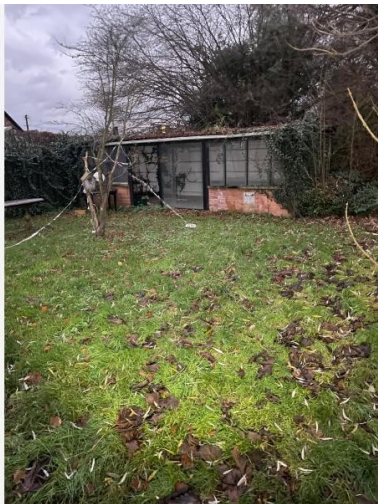
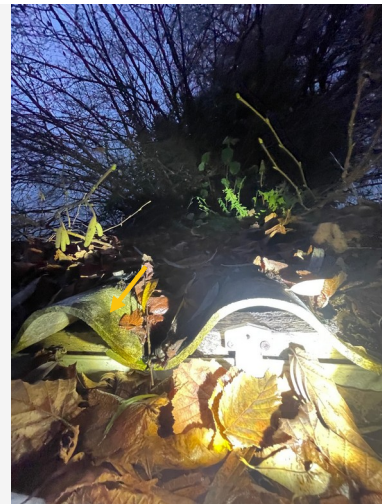
Het asbestmateriaal valt onder de mijlpaal van 2034.

Eindbeoordeling materiaalrisico	Verhoogd materiaalrisico en/of verhoogde kans op vezelvrijgave
---------------------------------	--

Gebondenheid	Categorie 1: hechtgebonden in oorsprong
Asbestsoort (vezeltype)	Crocidoliet aanwezig
Asbestconcentratie	Laag (< 50%)
Afschermingsgraad van het gehele materiaal	Geheel of deels vrij aan de buitenlucht
Toestand van het materiaal	Matig beschadigd, matig verweerd

Beschrijving	golfplaten bijgebouw
Omgeving	Buiten
Primaire drager	Schuin dak
Asbestmateriaal	Dak- en gevelbekleding - Golfplaat
Bindmiddel van asbestmateriaal	Cement
Gebondenheid op basis van bindmiddel	Hecht
Hoeveelheid (oppervlakte - aantal)	<ul style="list-style-type: none"><li>• 35,00 m<sup>2</sup> - 1 stuk</li></ul>
Totale oppervlakte	35,00 m <sup>2</sup>
Eenvoudig bereikbaar	Ja
Bevestigingswijze	<ul style="list-style-type: none"><li>• Geschroefd</li></ul>
Identificatiemethode	Vaststelling zonder monstername
Destructieve handeling voor identificatie	Nee

- Zorg voor een veilig beheer. Vermijd het beschadigen van het asbestmateriaal. Controleer de toestand jaarlijks op wijzigingen.
- Hemelwater dat afspoelt van asbestcement daken of gevels kan asbestdeeltjes bevatten. Gebruik het enkel voor gesloten circuits (bv. spoelen toiletten). Reinig na het vervangen van het dak of de gevel de dakgoten en regenwaterput of -ton om asbesthoudend sediment of slib te verwijderen

- Eenvoudige handelingen: mag via doe-het-zelf of door werknemer(s) met opleidingsattest eenvoudige handelingen  
Verwijder dit materiaal bij renovatie.  
Gebruik FFP3-mondmasker, handschoenen, overall.  
Materiaal niet gooien of breken.  
Kijk op [www.Limburg.net](http://www.Limburg.net) – asbest voor hulpmaatregelen en subsidies van de overheid.

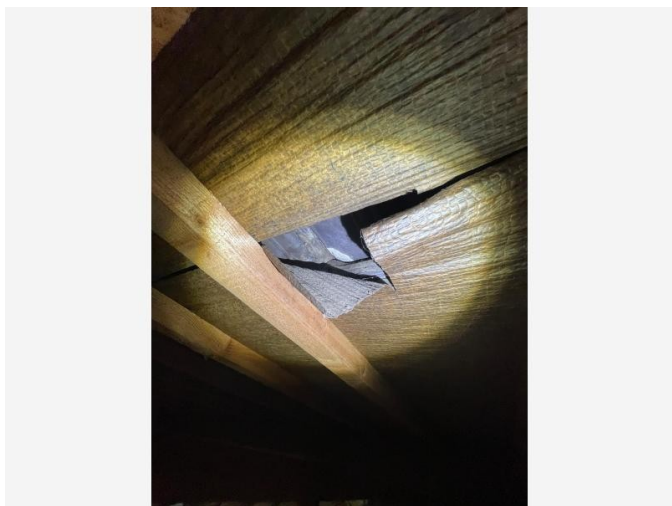
Vrije foto

Het onderdak bestaat uit een geweven doek.

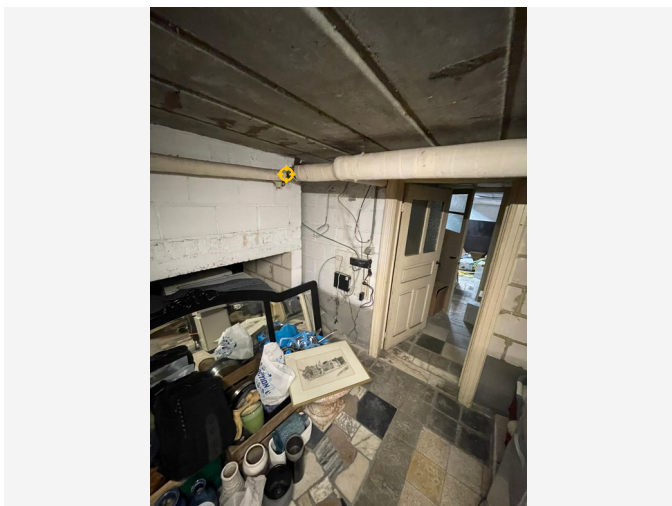
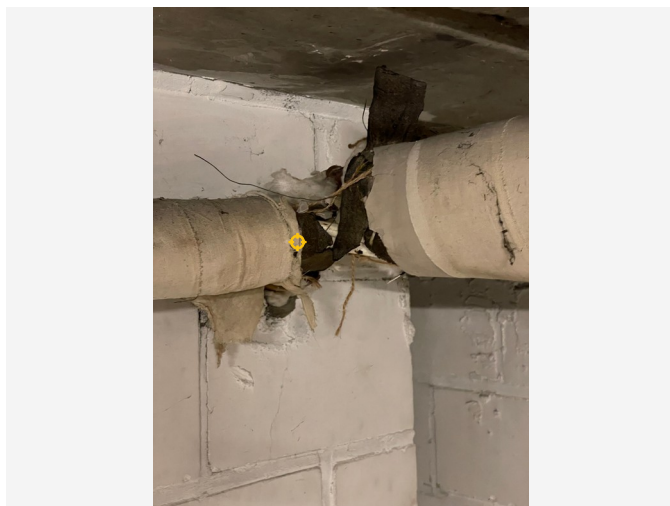
## Fiche 4: Thermische isolatie kelder (bocht)

Geen asbest

#	Type	Referentie	Resultaat
4.1	Mengmonster	4.	Geen asbest

Beschrijving	Thermische isolatie kelder (bocht)
Omgeving	Binnen
Primaire drager	HVAC infrastructuur en uitrusting
Bindmiddel van materiaal	Gips - kalk
Gebondenheid op basis van bindmiddel	Niet-hechtgebonden
Hoeveelheid (lengte - omtrek - dikte - aantal)	<ul style="list-style-type: none"><li>• 34,00 m - 30,00 cm - 1,00 cm - 1 stuk</li></ul>
Totaal volume	0,102 m <sup>3</sup>
Identificatiemethode	Vaststelling met monsternamen
Destructieve handeling voor identificatie	Nee

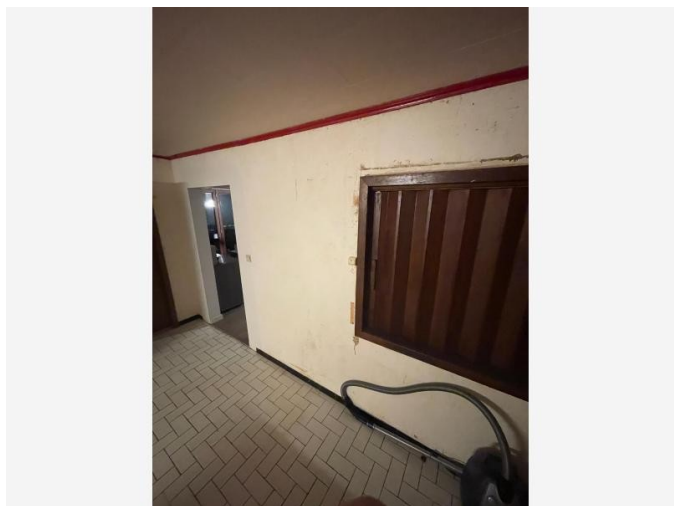
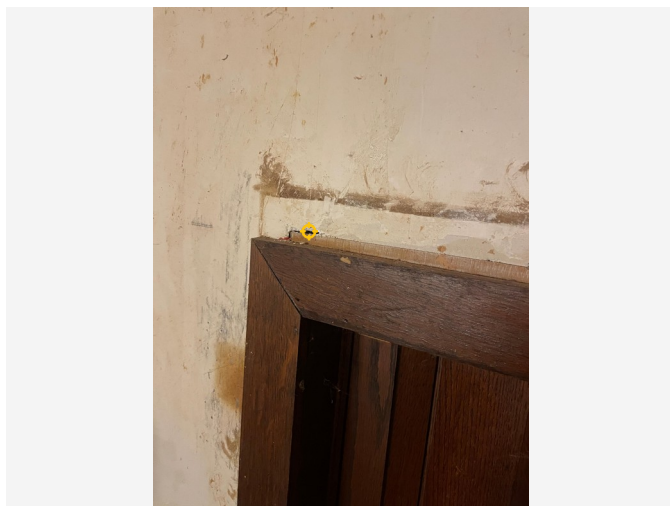
## Fiche 5: pleister wand

Geen asbest

#	Type	Referentie	Resultaat
5.1	Mengmonster	1.	Geen asbest

Beschrijving	pleister wand
Omgeving	Binnen
Primaire drager	Binnenwand
Bindmiddel van materiaal	Gips - kalk
Gebondenheid op basis van bindmiddel	Niet-hechtgebonden
Hoeveelheid (oppervlakte - dikte - aantal)	• 186,00 m <sup>2</sup> - 1,00 cm - 1 stuk
Totaal volume	1,86 m <sup>3</sup>
Identificatiemethode	Vaststelling met monstername
Destructieve handeling voor identificatie	Nee
Opmerking	Mengstaal van het pleister van de wanden van de trappenhal naar de kelder, de keuken en de bijkeuken. De stookplaats is niet gepleisterd. (Alle plafonds zijn niet gepleisterd en bestaan uit gipsplaat of plaatmateriaal).

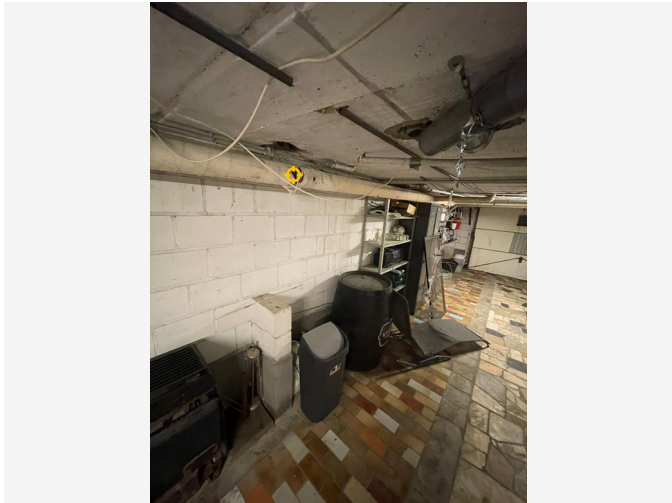
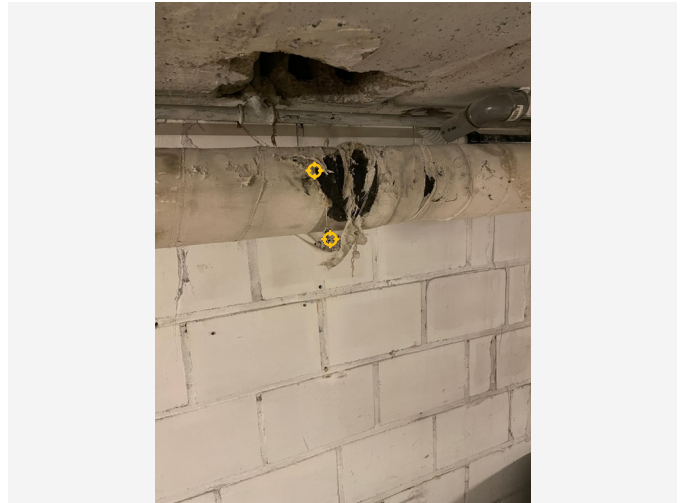
Geen asbest

#	Type	Referentie	Resultaat
6.1	Mengmonster	3.	Geen asbest

Beschrijving	Thermische isolatie kelder (recht stuk)
Omgeving	Binnen
Primaire drager	HVAC infrastructuur en uitrusting
Bindmiddel van materiaal	Gips - kalk
Gebondenheid op basis van bindmiddel	Niet-hechtgebonden
Hoeveelheid (lengte - omtrek - dikte - aantal)	<ul style="list-style-type: none"><li>• 34,00 m - 30,00 cm - 1,00 cm - 1 stuk</li></ul>
Totaal volume	0,102 m <sup>3</sup>
Identificatiemethode	Vaststelling met monstername
Destructieve handeling voor identificatie	Nee

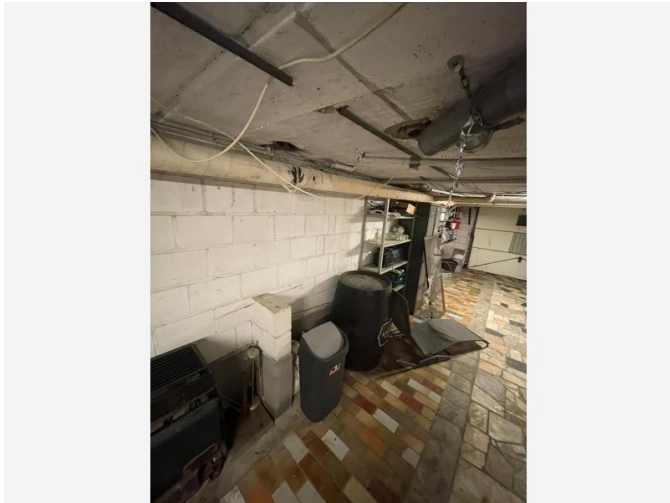
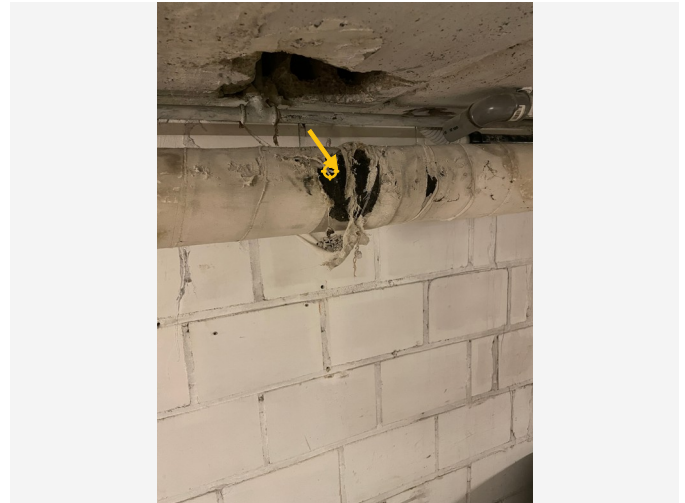
Geen asbest

#	Type	Referentie	Resultaat
7.1	Mengmonster	2.	Geen asbest

<b>Beschrijving</b>	roofing thermische isolatie
<b>Omgeving</b>	Binnen
<b>Primaire drager</b>	HVAC infrastructuur en uitrusting
<b>Bindmiddel van materiaal</b>	Bitumen (roofing, teer, asfalt)
<b>Gebondenheid op basis van bindmiddel</b>	Hecht
<b>Hoeveelheid (oppervlakte - aantal)</b>	<ul style="list-style-type: none"><li>• 23,00 m<sup>2</sup> - 1 stuk</li></ul>
<b>Totale oppervlakte</b>	23,00 m <sup>2</sup>
<b>Identificatiemethode</b>	Vaststelling met monsternamen
<b>Destructieve handeling voor identificatie</b>	Nee
<b>Opmerking</b>	roofing, gebruikt bij de thermische isolatie in de kelder.
