# Asbestinventarisatattest

Populierenstraat 26, 3800 Sint-Truiden

Attestnummer : 20260518-000052.000

Uitgegeven op : 18.05.2026

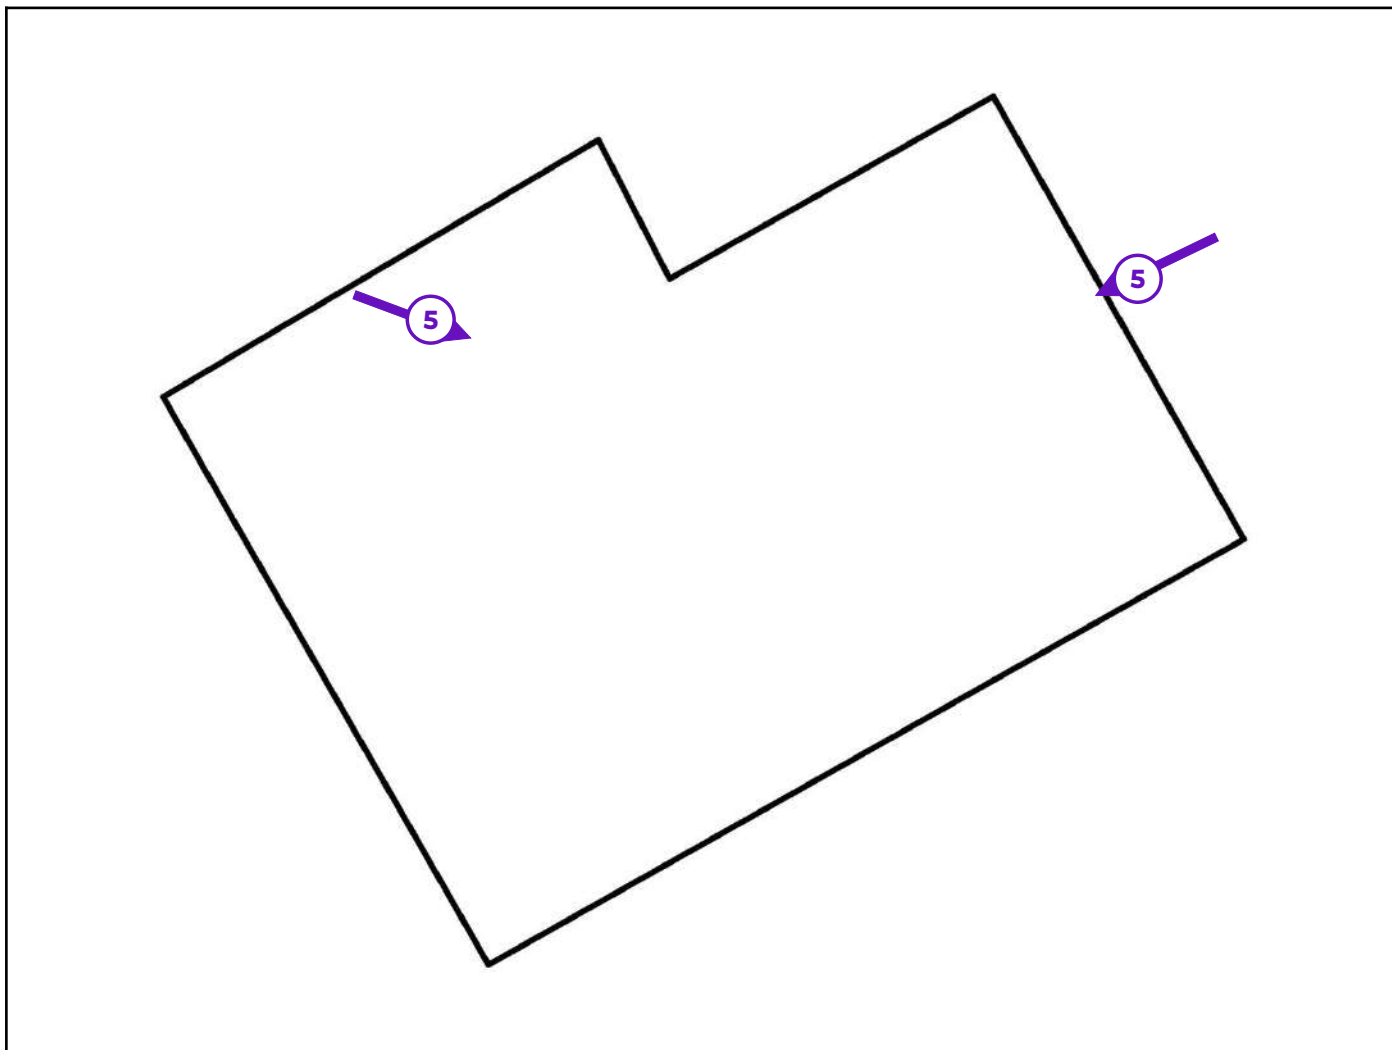
## Plan 1.1: Hoofdgebouw plan

| Beschrijving | Type | Actie |
|---|---|---|
| 5. rookgaskanalen | Beperking | - |

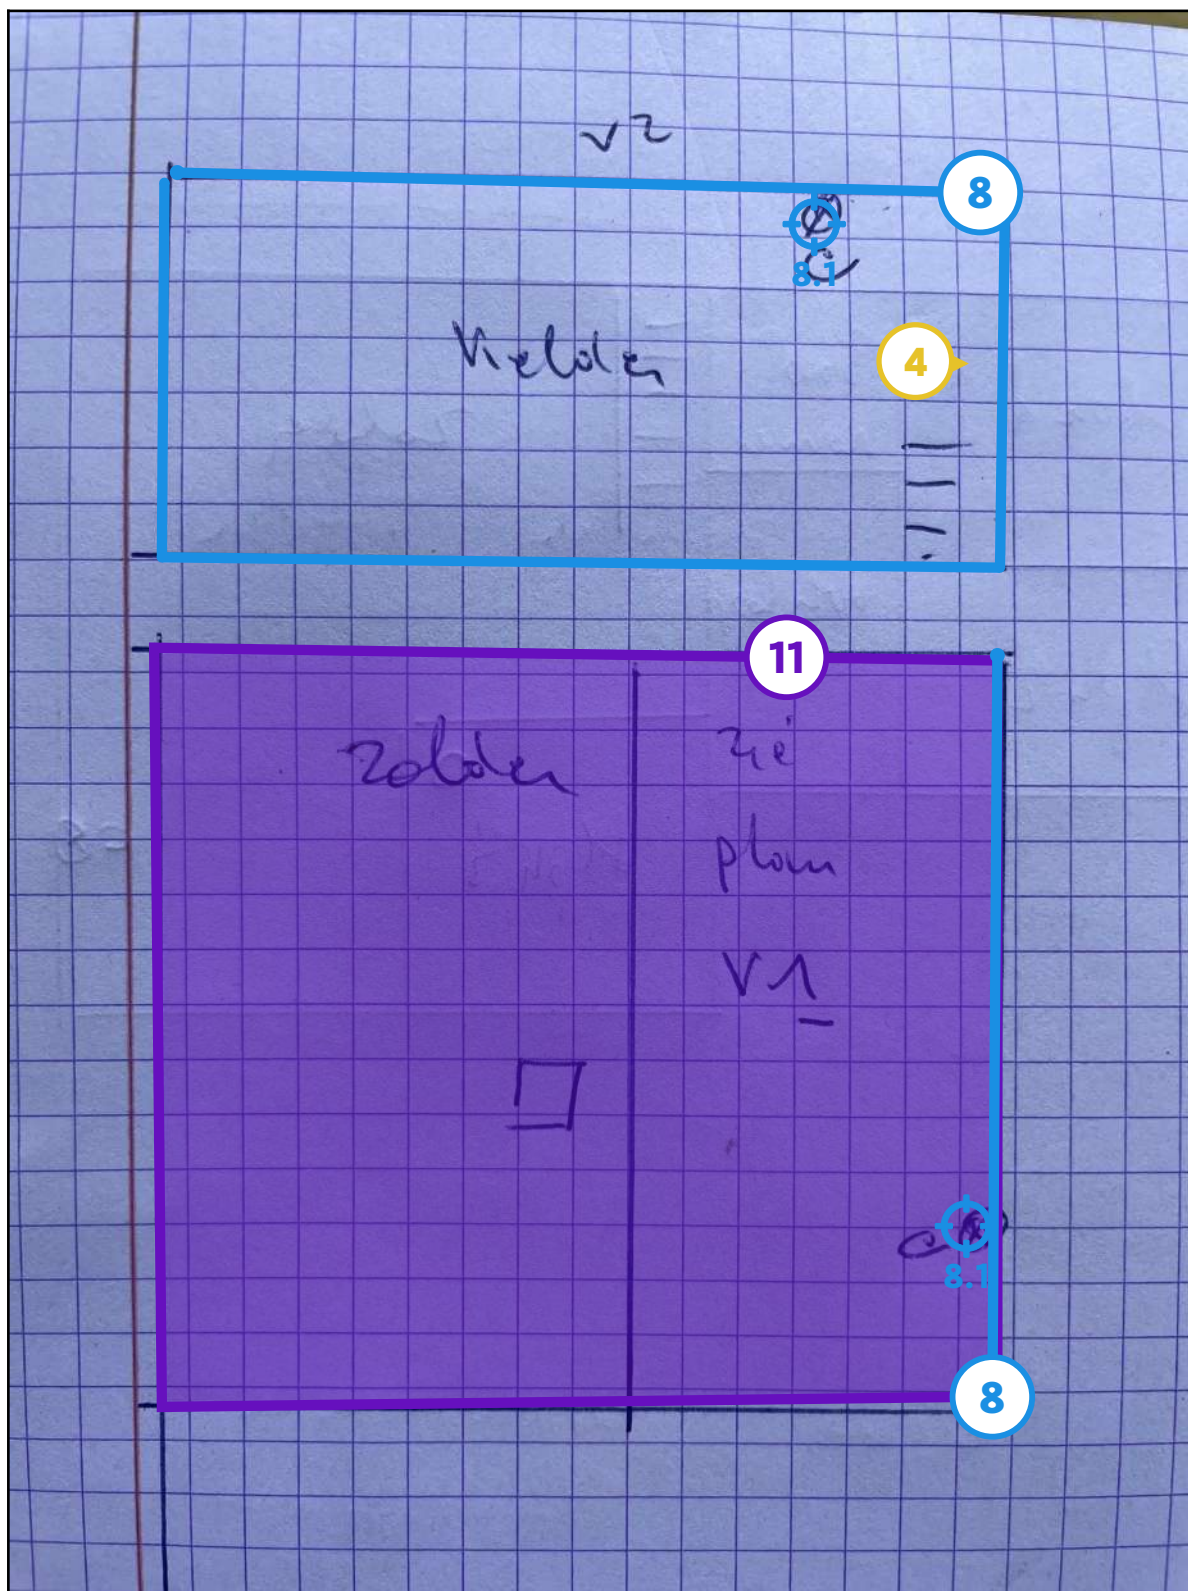
## Plan 1.2: grondplan kelder/zolder

| 4. bakeliet materiaal | Asbestmateriaal | Zorgvuldig beheren |

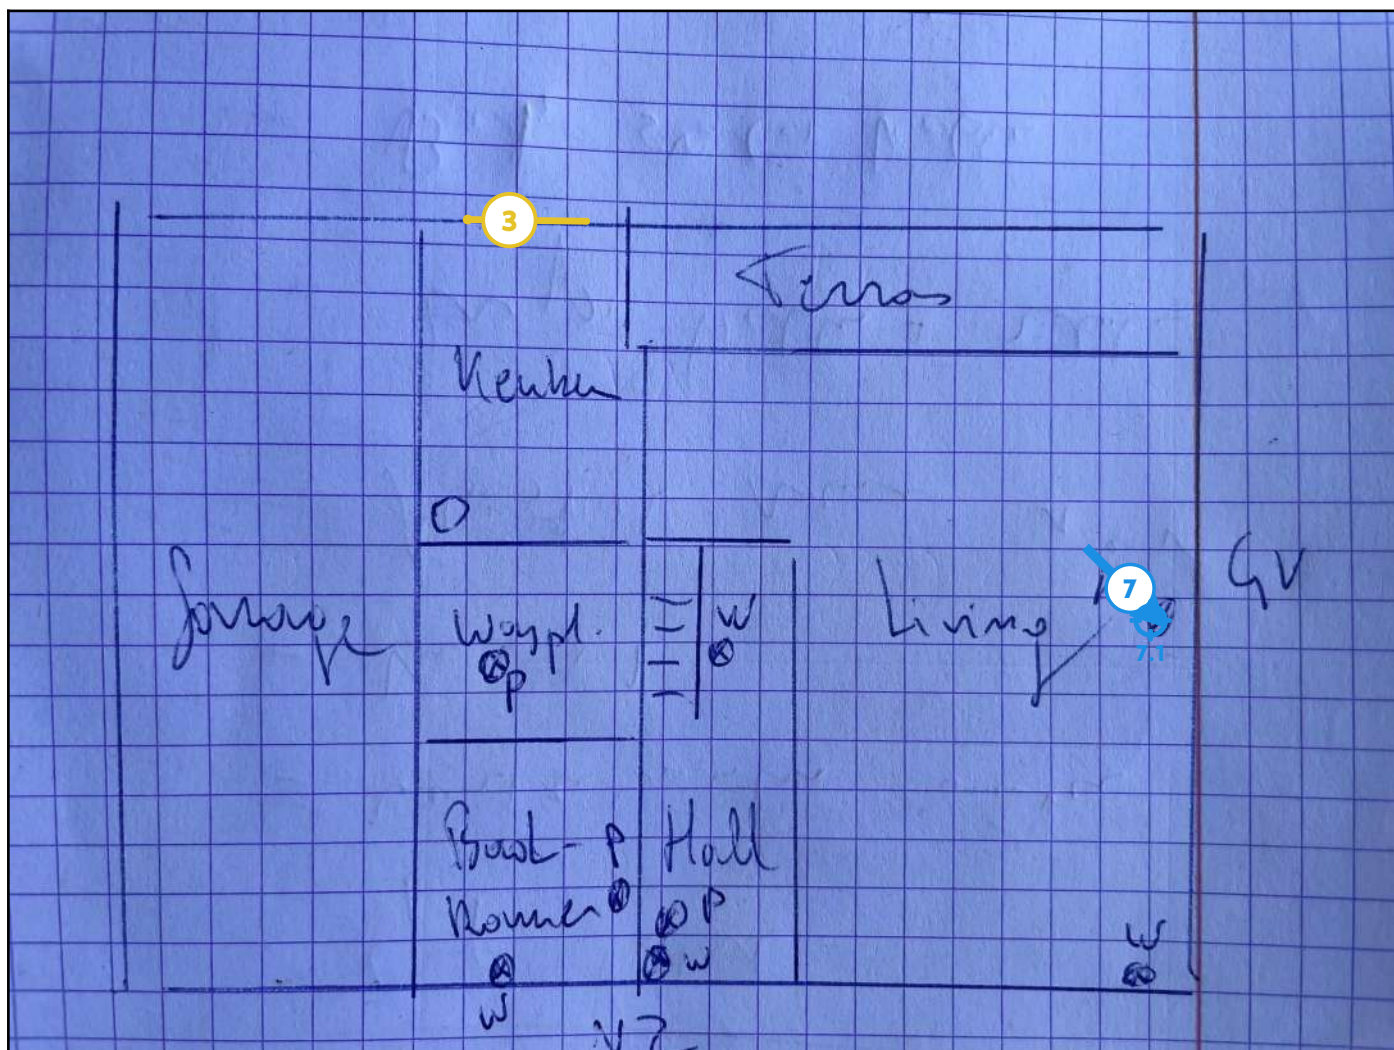
## Plan 1.4: grondplan gelijkvloers

| Beschrijving | Type | Actie |
|---|---|---|
| 3. vensterbanken buitenzijde | Asbestmateriaal | Zorgvuldig beheren |

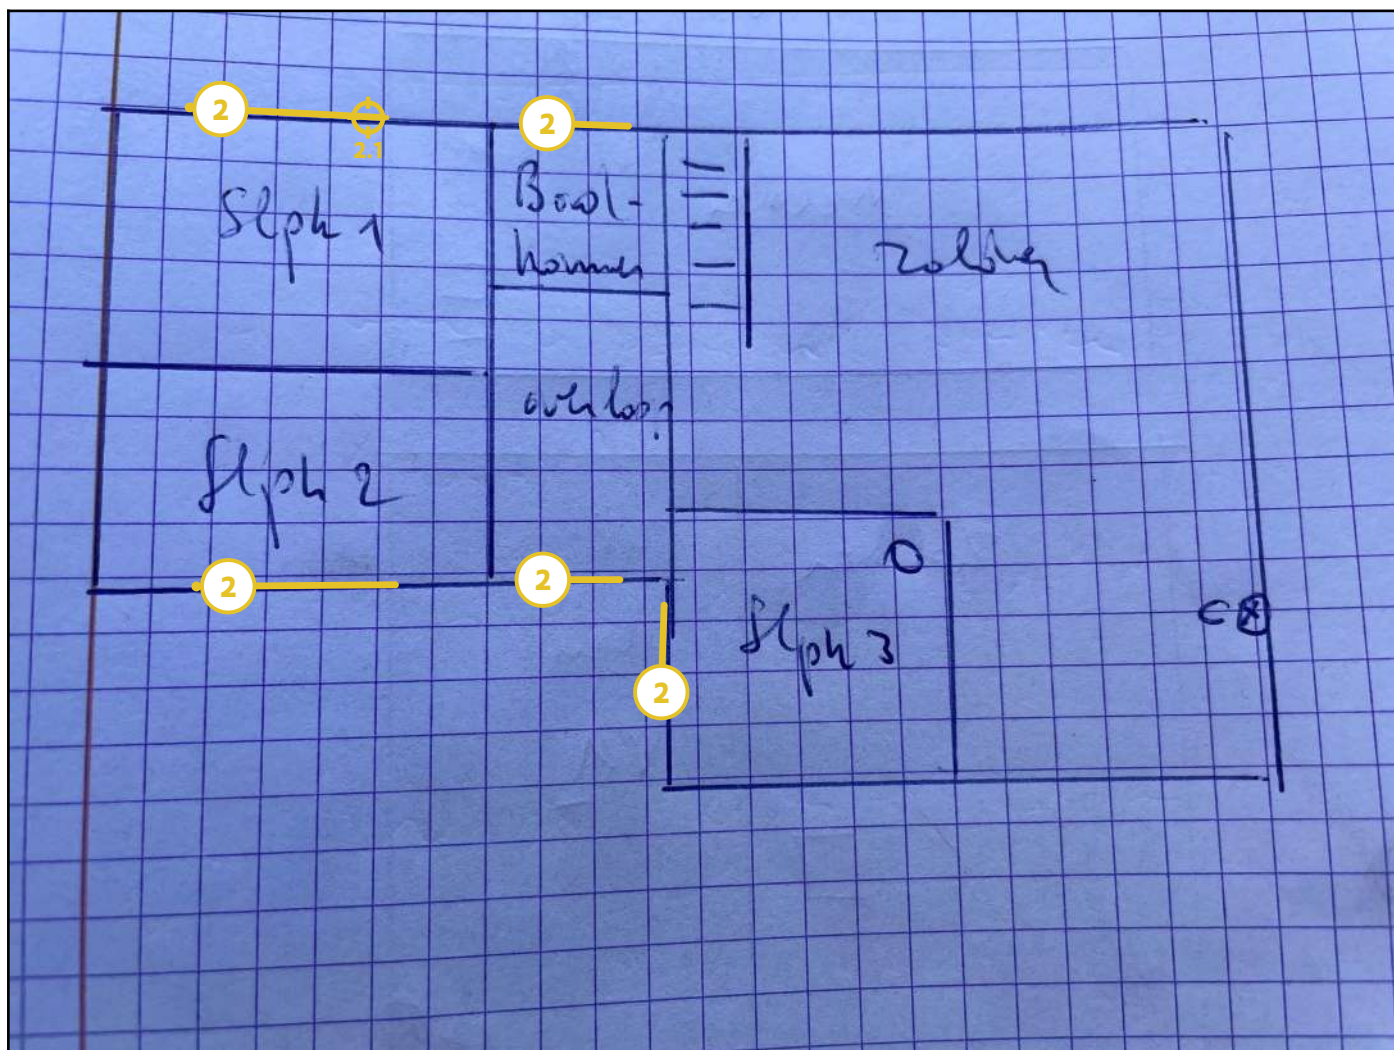
## Plan 1.7: grondplan verdiep 1

| Beschrijving | Type | Actie |
|---|---|---|
| 2. mastiek ramen verdiep 1 | Asbestmateriaal | Zorgvuldig beheren |
| 2.1 Code: 4. | Puntmonster | - |

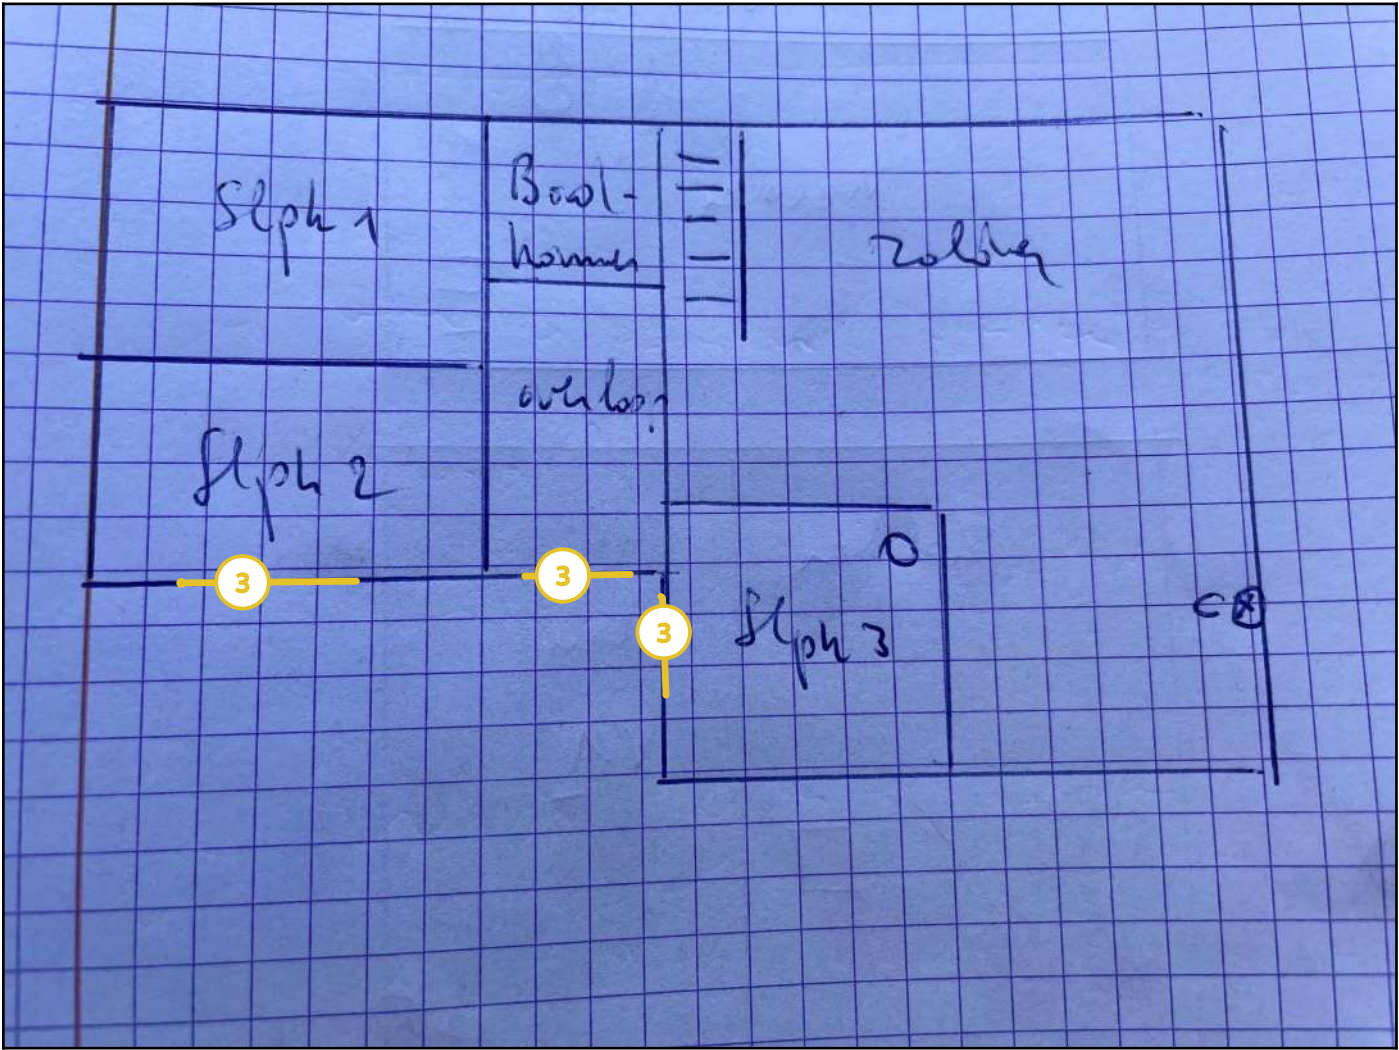
# Plan 1.8: grondplan verdiep 1

| Beschrijving | Type | Actie |
|---|---|---|
| 3. vensterbanken buitenzijde | Asbestmateriaal | Zorgvuldig beheren |

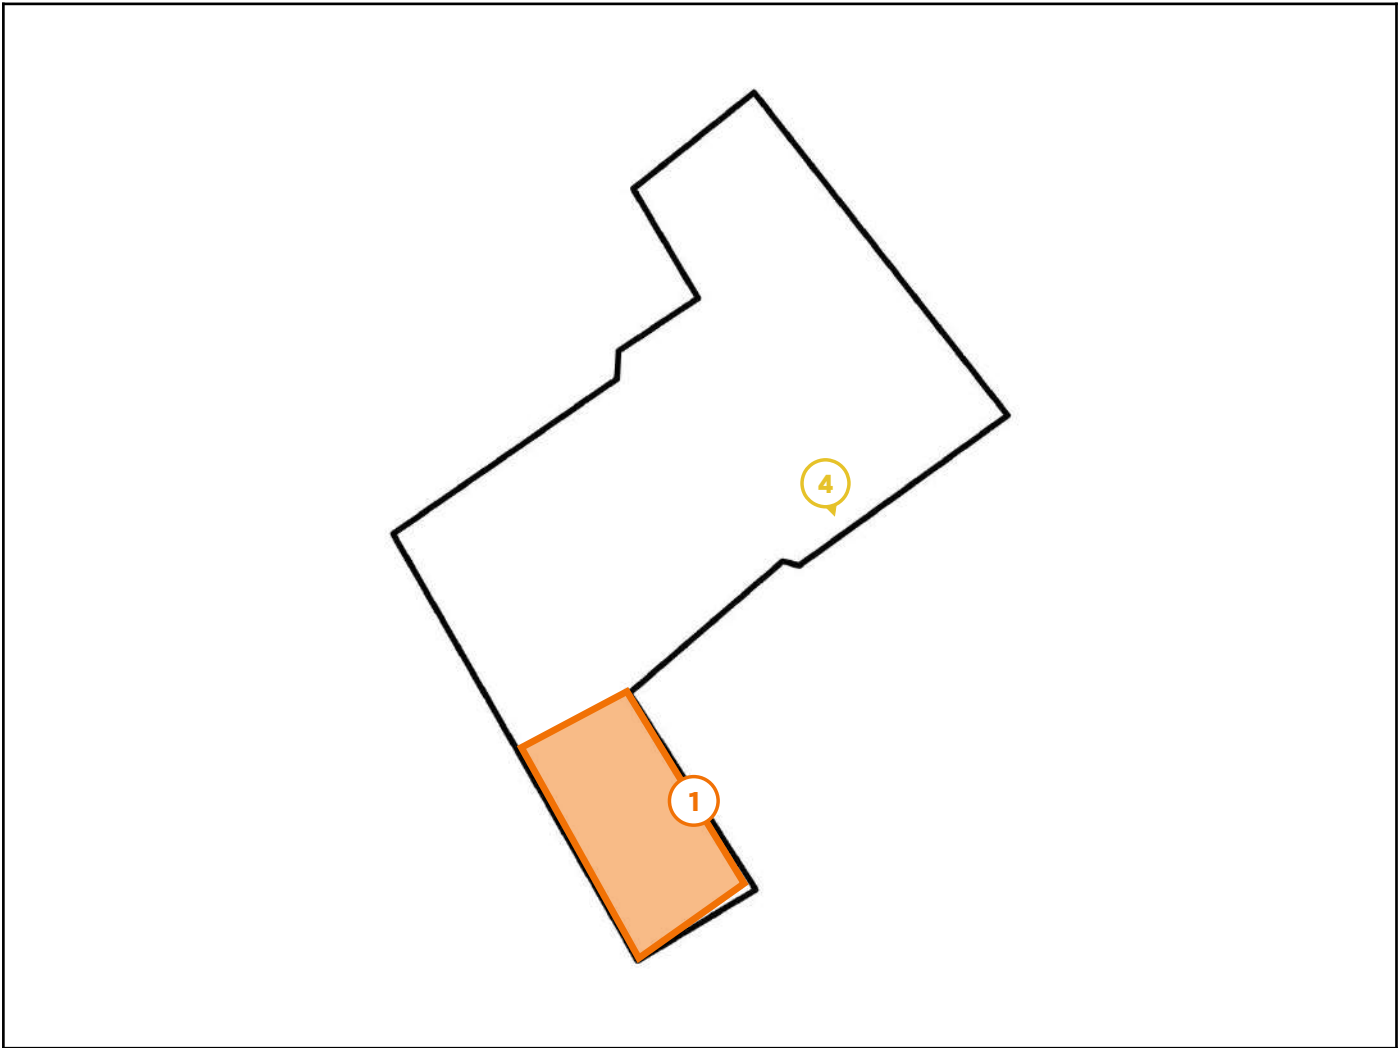
# Plan 2.1: Bijgebouw plan

| Beschrijving | Type | Actie |
|---|---|---|
| 1. golfplaten | Asbestmateriaal | Verwijderen |
| 4. bakeliet materiaal | Asbestmateriaal | Zorgvuldig beheren |

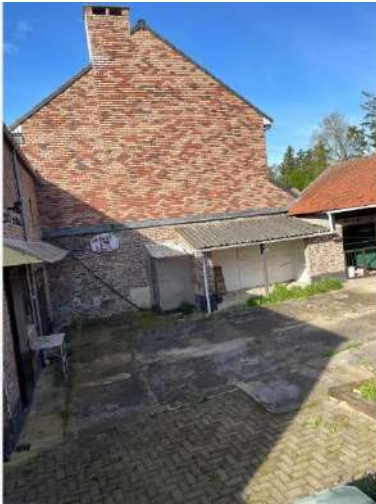
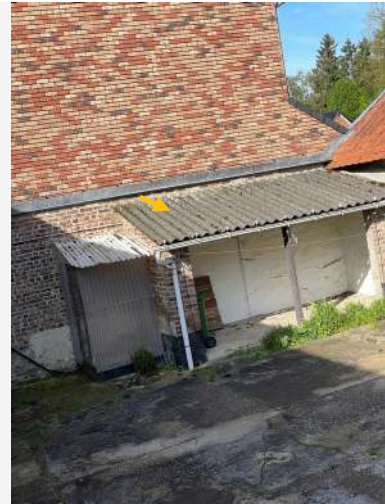
Het asbestmateriaal valt onder de mijlpaal van 2034.

| Eindbeoordeling materiaalrisico | Verhoogd materiaalrisico en/of verhoogde kans op vezelvrijgave |

| Asbestsoort (vezeltype) | Crocidoliet aanwezig |
| Toestand van het materiaal | Matig beschadigd, matig verweerd |

| Beschrijving | golfplaten |
| Hoeveelheid (oppervlakte - aantal) | • 16,00 m <sup>2</sup> - 1 stuk |

- Zorg voor een veilig beheer. Vermijd het beschadigen van het asbestmateriaal. Controleer de toestand jaarlijks op wijzigingen.
- Hemelwater dat afspoelt van asbestcement daken of gevels kan asbestdeeltjes bevatten. Gebruik het enkel voor gesloten circuits (bv. spoelen toiletten). Reinig na het vervangen van het dak of de gevel de dakgoten en regenwaterput of -ton om asbesthoudend sediment of slib te verwijderen
- Voer bijkomende staalname(s) uit.

- Eenvoudige handelingen: mag via doe-het-zelf of door werknemer(s) met opleidingsattest eenvoudige handelingen  
Verwijder dit materiaal bij renovatie.

Fixeer of bevochtig de toepassing voor verwijdering. Verpak het dubbel en gebruik FFP3-mondmasker, wegwerphandschoenen, wegwerpooverall Cat. III type 5/6 en afspoelbaar schoeisel.

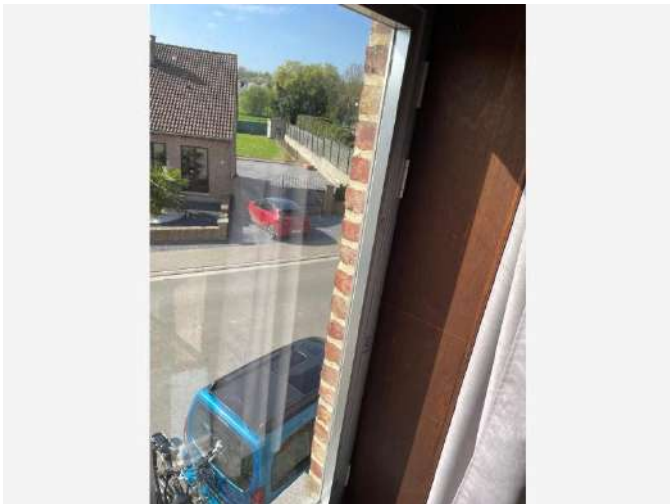
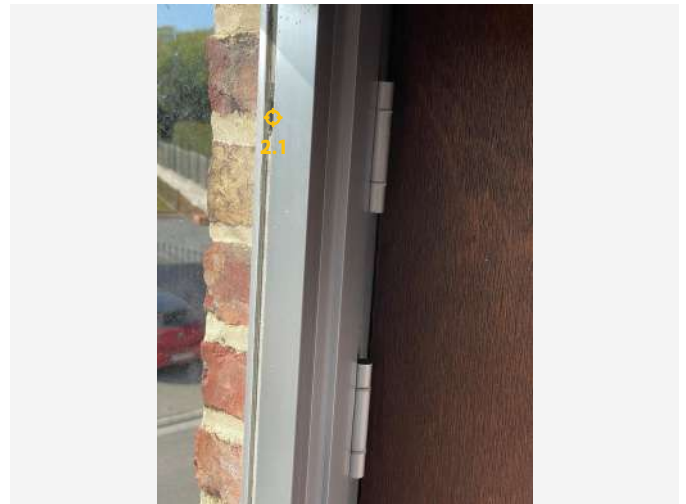
Het asbestmateriaal valt onder de mijlpaal van 2040.

| Eindbeoordeling materiaalrisico | Laag materiaalrisico en/of verlaagde kans op vezelvrijgave |

| # | Type | Referentie | Resultaat |
|---|---|---|---|
| 2.1 | Puntmonster | 4. | Chrysotiel |

| Beschrijving | mastiek ramen verdiep 1 |
| Opmerking | Mastiek van de aluminium ramen op verdiep 1. |

- Zorg voor een veilig beheer. Vermijd het beschadigen van het asbestmateriaal. Controleer de toestand jaarlijks op wijzigingen.
- Voer bijkomende staalname(s) uit.

- Eenvoudige handelingen: mag via doe-het-zelf of door werknemer(s) met opleidingsattest eenvoudige handelingen  
Verwijder dit materiaal bij renovatie.

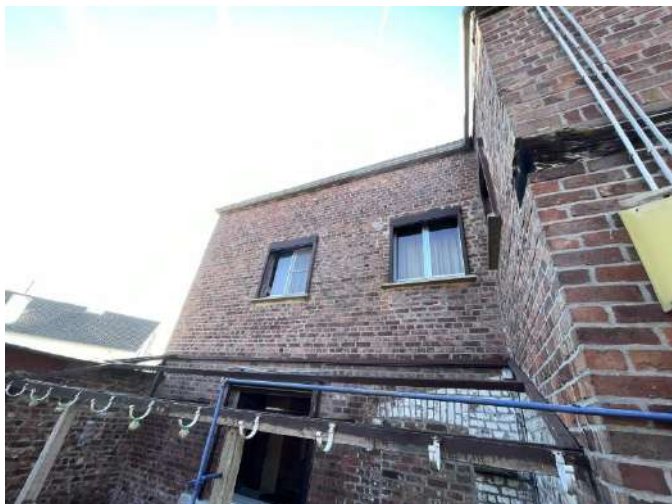
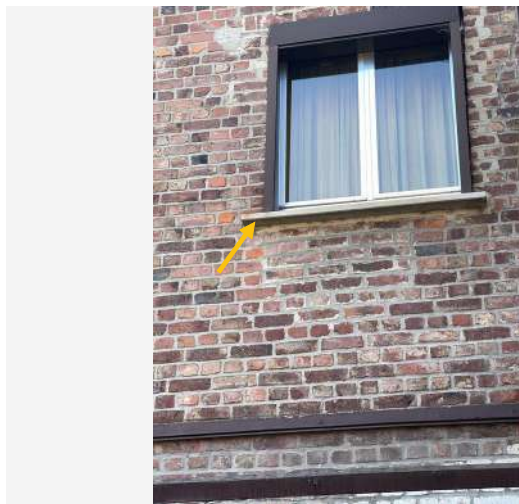
Het asbestmateriaal valt onder de mijlpaal van 2040.

| Eindbeoordeling materiaalrisico | Laag materiaalrisico en/of verlaagde kans op vezelvrijgave |

| Asbestsoort (vezeltype) | Crocidoliet aanwezig |
| Toestand van het materiaal | Licht beschadigd, licht verweerd. Intacte calciumsilicaatplaat of materiaal met categorie 3-gebondenheid |

| Beschrijving | vensterbanken buitenzijde |

- Zorg voor een veilig beheer. Vermijd het beschadigen van het asbestmateriaal. Controleer de toestand jaarlijks op wijzigingen.
- Voer bijkomende staalname(s) uit.

- Eenvoudige handelingen: mag via doe-het-zelf of door werknemer(s) met opleidingsattest eenvoudige handelingen  
Verwijder dit materiaal bij renovatie.

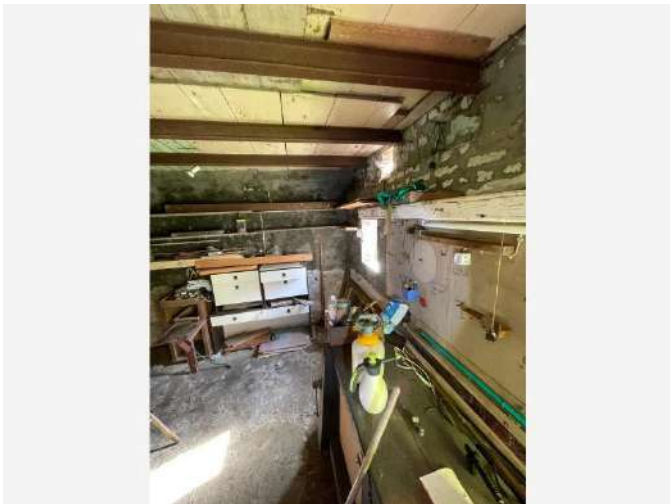
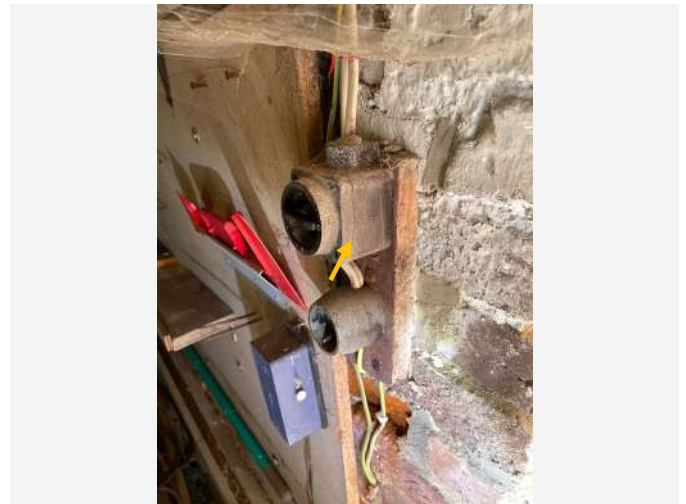
Het asbestmateriaal valt onder de mijlpaal van 2040.

| Eindbeoordeling materiaalarisico | Laag materiaalarisico en/of verlaagde kans op vezelvrijgave |

| Asbestsoort (vezeltype) | Crocidoliet aanwezig |
| Toestand van het materiaal | Onbeschadigd, niet verweerd |

| Beschrijving | bakeliet materiaal |

- Zorg voor een veilig beheer. Vermijd het beschadigen van het asbestmateriaal. Controleer de toestand jaarlijks op wijzigingen.
- Voer bijkomende staalname(s) uit.

- Eenvoudige handelingen: mag via doe-het-zelf of door werknemer(s) met opleidingsattest eenvoudige handelingen  
Verwijder dit materiaal bij renovatie.
