# Asbestinventarisatetest

Veurnestraat 111, 8970 Poperinge

Attestnummer : 20240411-000396.000

Uitgegeven op : 11.04.2024

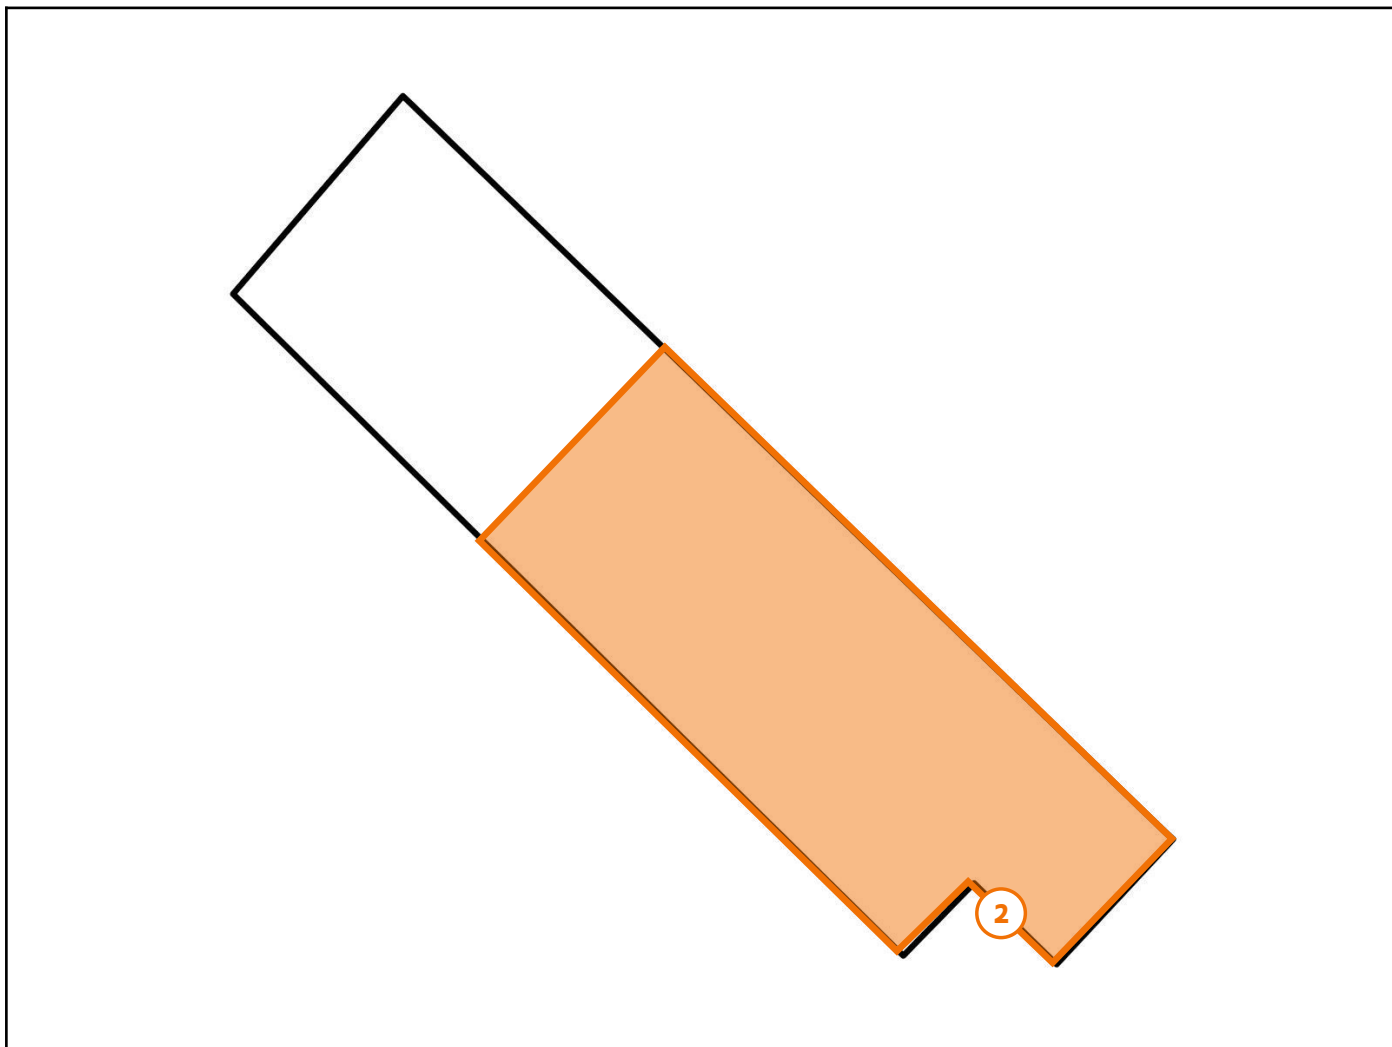
## Plan 1.2: Hoofdgebouw plan

Beschrijving	Type	Actie
2. golfplaten dak achterbouw	Asbestmateriaal	<a href="#">Verwijderen</a>

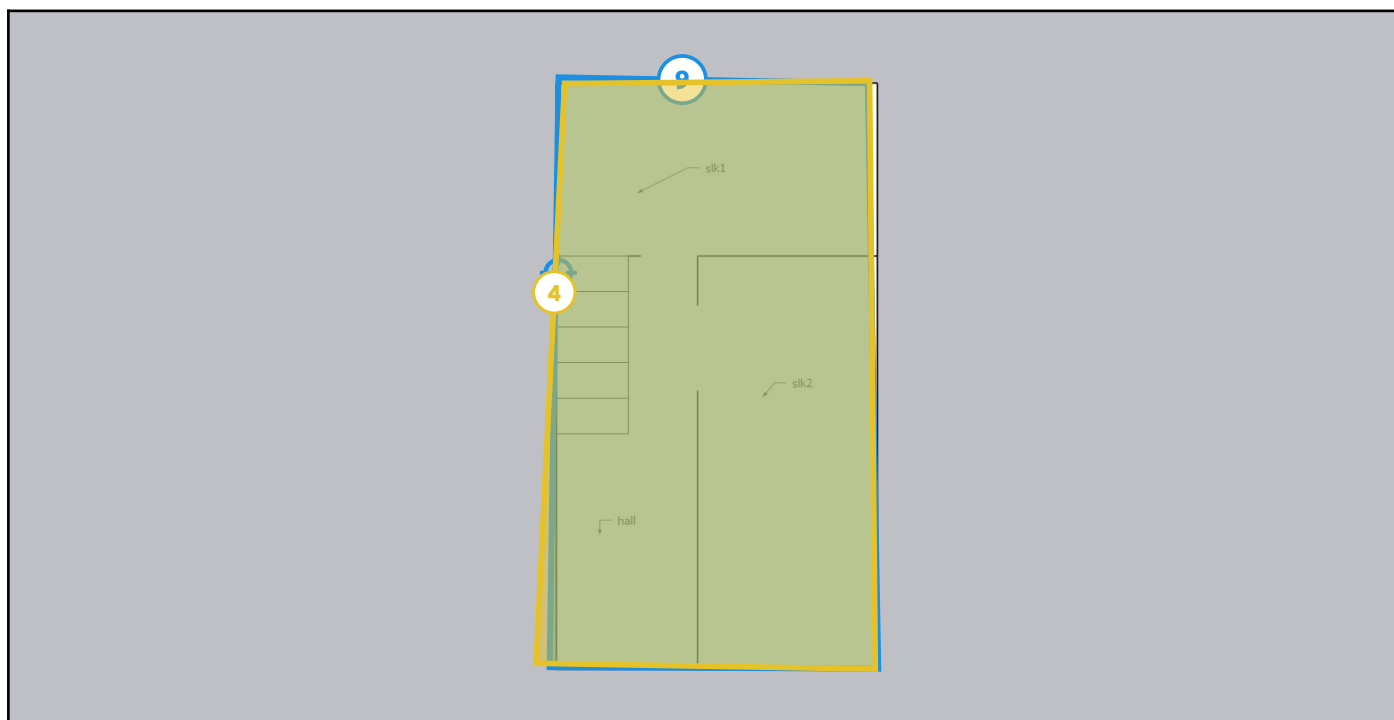
## Plan 1.3: eerste verdiep

Beschrijving	Type	Actie
4. onderdak woning	Asbestmateriaal	Zorgvuldig beheren
9. pleister binnenmuren muren woning	Geen asbest	-
9.1 Code: AIV_24_170_MMM01	Mengmonster	-

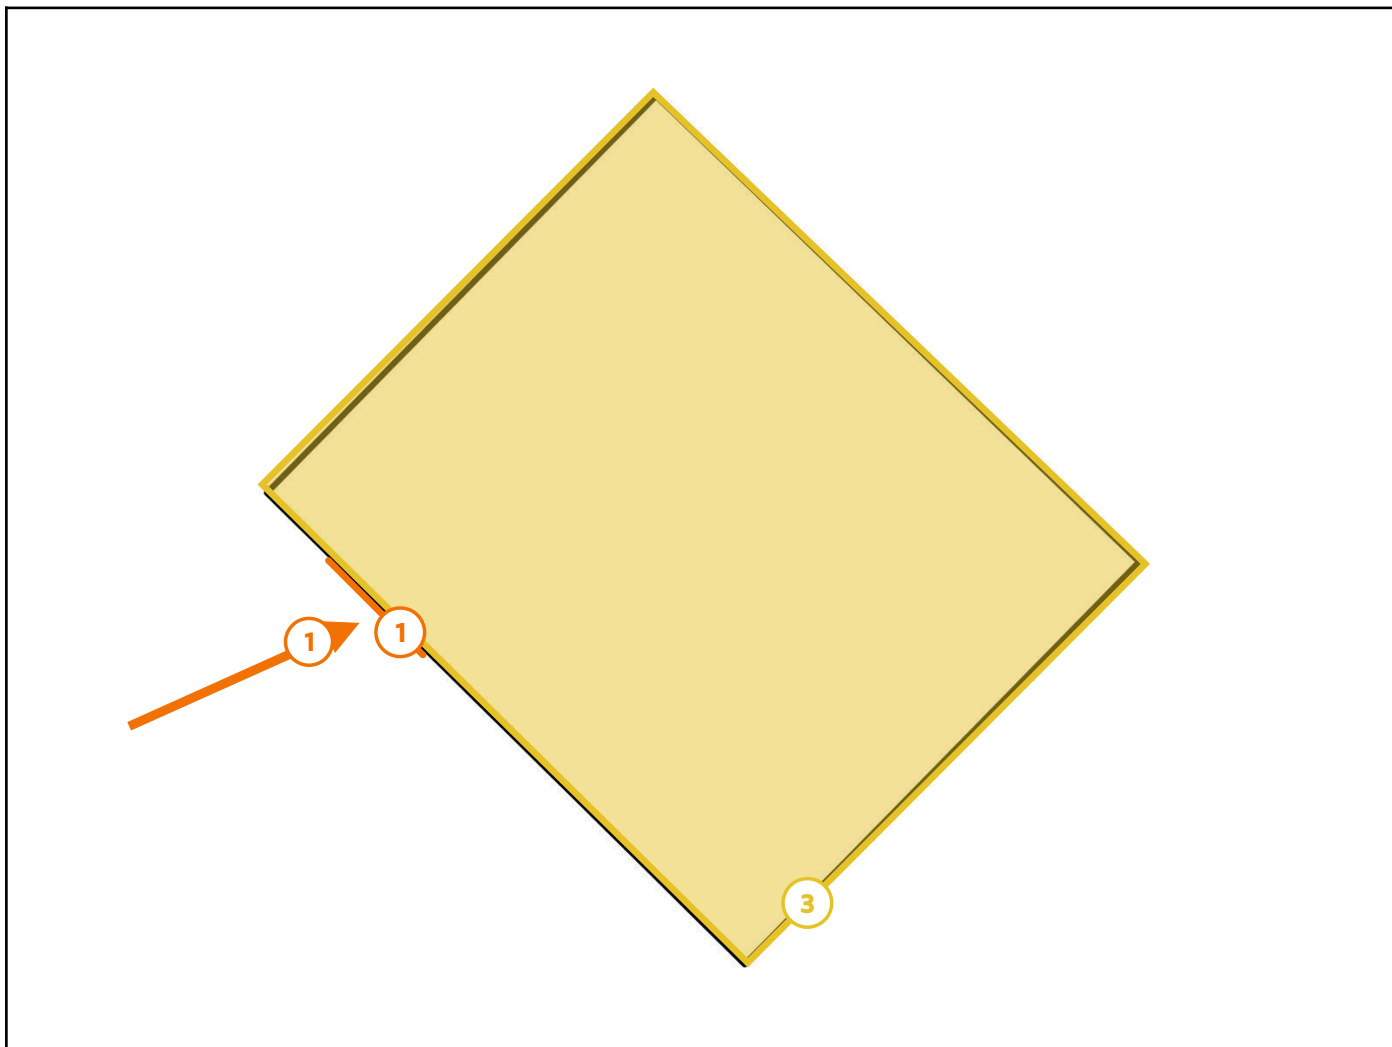
## Plan 3.1: garage

Beschrijving	Type	Actie
1. venstertablet garage	Asbestmateriaal	Verwijderen
3. onderdak garage	Asbestmateriaal	Zorgvuldig beheren

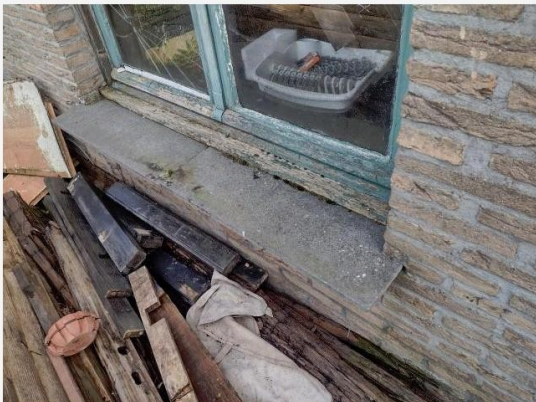
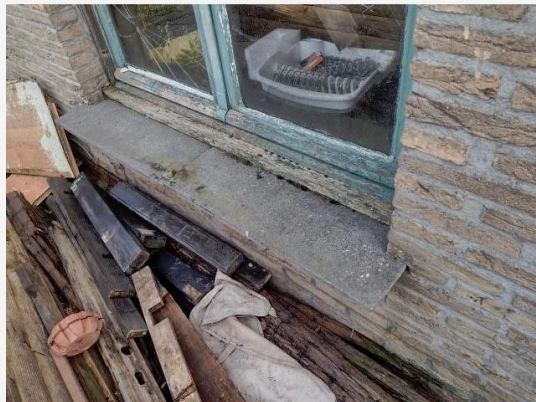
Het asbestmateriaal valt onder de mijlpaal van 2034.

Verwijderen

Eindbeoordeling materiaalrisico	Laag materiaalrisico en/of verlaagde kans op vezelvrijgave
---------------------------------	--

Gebondenheid	Categorie 1: hechtgebonden in oorsprong
Asbestsoort (vezeltype)	Alleen chrysotiel
Asbestconcentratie	Laag (< 50%)
Afschermingsgraad van het gehele materiaal	Geheel of deels vrij aan de buitenlucht
Toestand van het materiaal	Licht beschadigd, licht verweerd. Intact materiaal type Pical – asbestboard of categorie III 'gebondenheid'

Beschrijving	venstertablet garage
Omgeving	Buiten
Primaire drager	Wand buitenschil
Asbestmateriaal	Dak- en gevelbekleding - Plaat
Bindmiddel van asbestmateriaal	Cement
Gebondenheid op basis van bindmiddel	Hecht
Hoeveelheid (oppervlakte - dikte - aantal)	<ul style="list-style-type: none"> <li>0,20 m<sup>2</sup> - 3,00 cm - 1 stuk</li> </ul>
Totaal volume	0,006 m <sup>3</sup>
Eenvoudig bereikbaar	<p>Nee</p> <ul style="list-style-type: none"> <li>Verwijdering tast de bouwkundige integriteit aan.</li> </ul>

- Zorg voor een veilig beheer en verwijder dit asbestmateriaal wanneer het bij werken eenvoudig bereikbaar wordt. Controleer de toestand jaarlijks op wijzigingen.

- Eenvoudige handelingen: mag via doe-het-zelf of door werknemer(s) met opleidingsattest eenvoudige handelingen  
Verwijder met de nodige veiligheid, bij twijfel laat het door vaklui uitvoeren.  
Afval naar containerpark in afgesloten verpakking

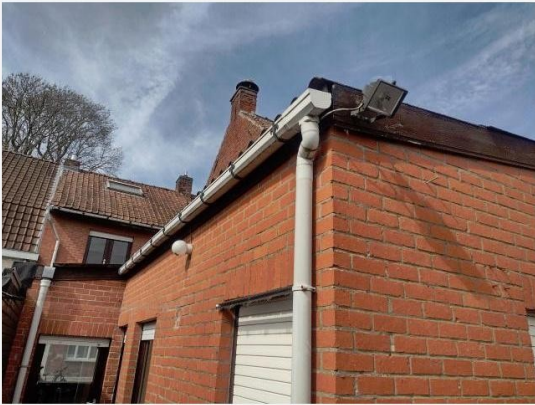
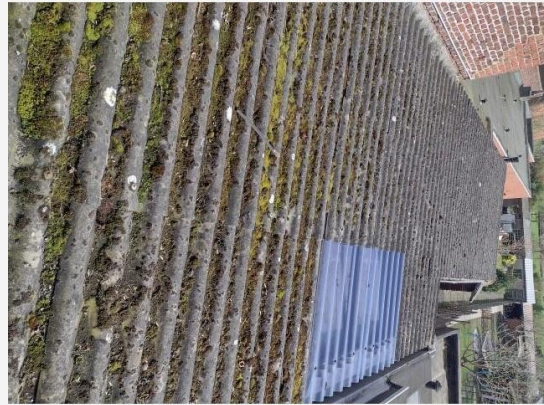
Het asbestmateriaal valt onder de mijlpaal van 2034.

**Verwijderen**

Eindbeoordeling materiaalrisico	Verhoogd materiaalrisico en/of verhoogde kans op vezelvrijgave
---------------------------------	--

Gebondenheid	Categorie 1: hechtgebonden in oorsprong
Asbestsoort (vezeltype)	Alleen chrysotiel
Asbestconcentratie	Laag (< 50%)
Afschermingsgraad van het gehele materiaal	Geheel of deels vrij aan de buitenlucht
Toestand van het materiaal	Matig beschadigd, matig verweerd

Beschrijving	golfplaten dak achterbouw
Omgeving	Buiten
Primaire drager	Schuin dak
Asbestmateriaal	Dak- en gevelbekleding - Golfplaat
Bindmiddel van asbestmateriaal	Cement
Gebondenheid op basis van bindmiddel	Hecht
Hoeveelheid (oppervlakte - aantal)	<ul style="list-style-type: none"><li>47,00 m<sup>2</sup> - 1 stuk</li></ul>
Totale oppervlakte	47,00 m <sup>2</sup>
Eenvoudig bereikbaar	Nee <ul style="list-style-type: none"><li>Verwijdering tast de bouwkundige integriteit aan.</li></ul>
Bevestigingswijze	<ul style="list-style-type: none"><li>Geschroefd</li></ul>

- Zorg voor een veilig beheer en verwijder dit asbestmateriaal wanneer het bij werken eenvoudig bereikbaar wordt. Controleer de toestand jaarlijks op wijzigingen.

- Eenvoudige handelingen: mag via doe-het-zelf of door werknemer(s) met opleidingsattest eenvoudige handelingen  
Verwijder met de nodige veiligheid, bij twijfel laat het door vaklui uitvoeren.

Afval naar containerpark in afgesloten verpakking

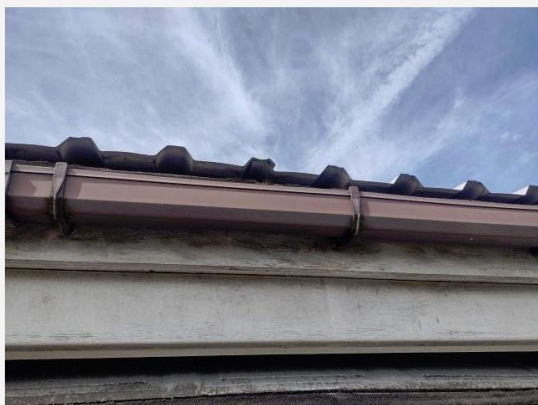
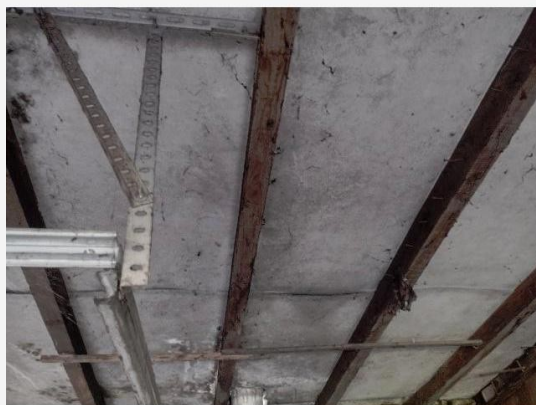
Het asbestmateriaal valt onder de mijlpaal van 2040.

Zorgvuldig beheren

Eindbeoordeling materiaalrisico	Laag materiaalrisico en/of verlaagde kans op vezelvrijgave
---------------------------------	--

Gebondenheid	Categorie 1: hechtgebonden in oorsprong
Asbestsoort (vezeltype)	Alleen chrysotiel
Asbestconcentratie	Laag (< 50%)
Afschermingsgraad van het gehele materiaal	Geheel of deels (ook) vrij aan binnenluchtstromen
Toestand van het materiaal	Licht beschadigd, licht verweerd. Intact materiaal type Pical – asbestboard of categorie III 'gebondenheid'

Beschrijving	onderdak garage
Omgeving	Grenst aan binnen- en buitenlucht
Primaire drager	Schuin dak
Asbestmateriaal	Plaat, paneel, tablet - Type Menuiserite
Bindmiddel van asbestmateriaal	Cement
Gebondenheid op basis van bindmiddel	Hecht
Hoeveelheid (oppervlakte - dikte - aantal)	<ul style="list-style-type: none"> <li>38,00 m<sup>2</sup> - 0,31 cm - 1 stuk</li> </ul>
Totaal volume	0,118 m <sup>3</sup>
Eenvoudig bereikbaar	<p>Nee</p> <ul style="list-style-type: none"> <li>Verwijdering tast de bouwkundige integriteit aan.</li> </ul>

- Zorg voor een veilig beheer en verwijder dit asbestmateriaal wanneer het bij werken eenvoudig bereikbaar wordt. Controleer de toestand jaarlijks op wijzigingen.

- Eenvoudige handelingen: mag via doe-het-zelf of door werknemer(s) met opleidingsattest eenvoudige handelingen  
Verwijder met de nodige veiligheid, bij twijfel laat het door vaklui uitvoeren.

Afval naar containerpark in afgesloten verpakking

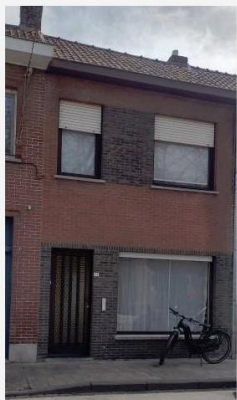
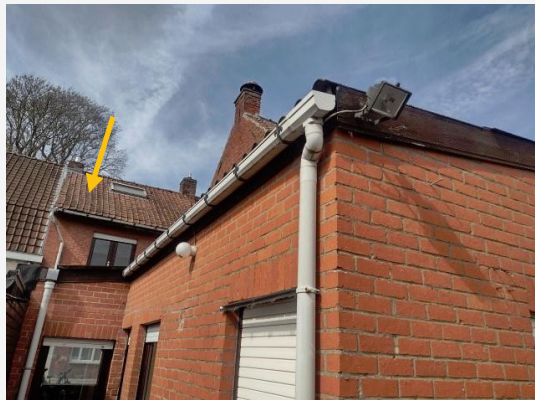
Het asbestmateriaal valt onder de mijlpaal van 2040.

Zorgvuldig beheren

Eindbeoordeling materiaalrisico	Zeer laag materiaalrisico en/of zeer lage kans op vezelvrijgave
---------------------------------	---

Gebondenheid	Categorie 1: hechtgebonden in oorsprong
Asbestsoort (vezeltype)	Alleen chrysotiel
Asbestconcentratie	Laag (< 50%)
Afschermingsgraad van het gehele materiaal	Geheel of deels vrij aan de buitenlucht
Toestand van het materiaal	Onbeschadigd, niet verweerd

Beschrijving	onderdak woning
Omgeving	Buiten
Primaire drager	Schuin dak
Asbestmateriaal	Plaat, paneel, tablet - Type Menuiserite
Bindmiddel van asbestmateriaal	Cement
Gebondenheid op basis van bindmiddel	Hecht
Hoeveelheid (oppervlakte - dikte - aantal)	<ul style="list-style-type: none"><li>40,00 m<sup>2</sup> - 0,30 cm - 1 stuk</li></ul>
Totaal volume	0,12 m <sup>3</sup>
Eenvoudig bereikbaar	Nee <ul style="list-style-type: none"><li>Verwijdering tast de bouwkundige integriteit aan.</li></ul>
Bevestigingswijze	<ul style="list-style-type: none"><li>Genageld, geniet</li></ul>

- Zorg voor een veilig beheer en verwijder dit asbestmateriaal wanneer het bij werken eenvoudig bereikbaar wordt. Controleer de toestand jaarlijks op wijzigingen.

- Eenvoudige handelingen: mag via doe-het-zelf of door werknemer(s) met opleidingsattest eenvoudige handelingen  
Verwijder met de nodige veiligheid, bij twijfel laat het door vaklui uitvoeren.  
Afval naar containerpark in afgesloten verpakking

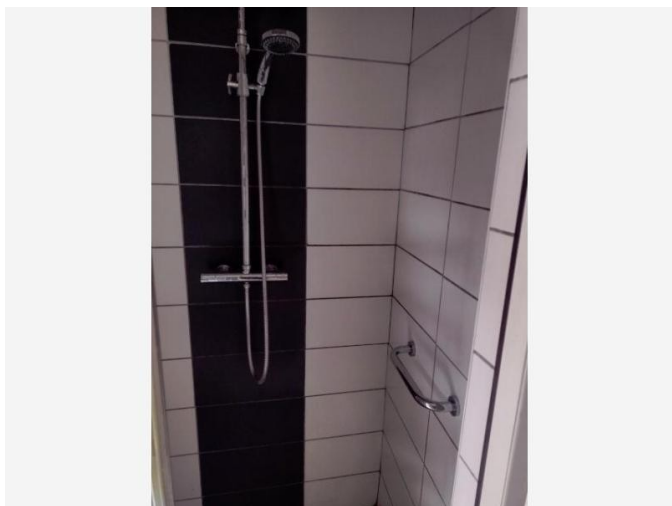
Er was geen mogelijkheid om staal te nemen omdat er nergens geen beschadiging aanwezig was.

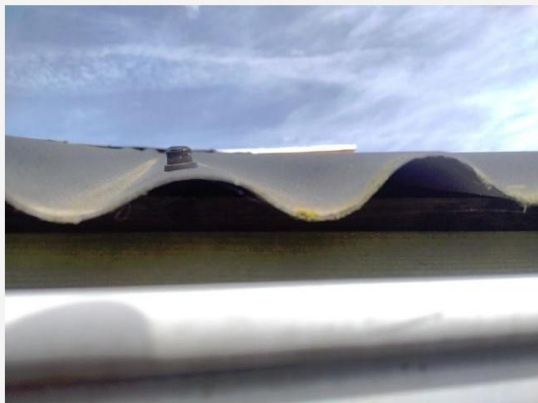
dak is in pvc plaat

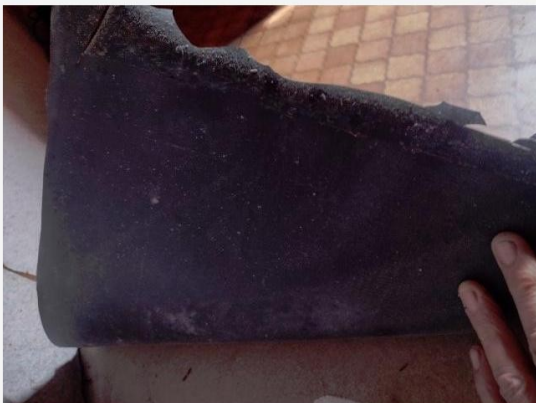
Vloerzeil is soepel en niet gelijmd

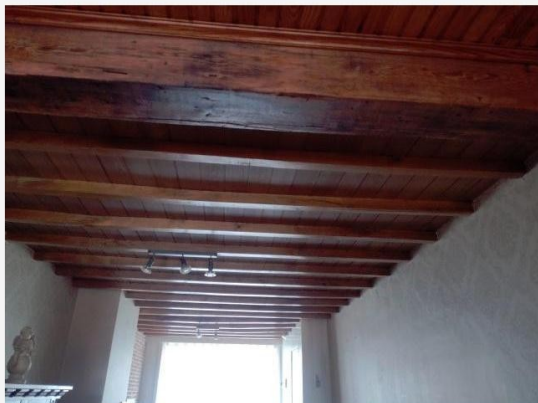
Er zijn overal houten plafonds

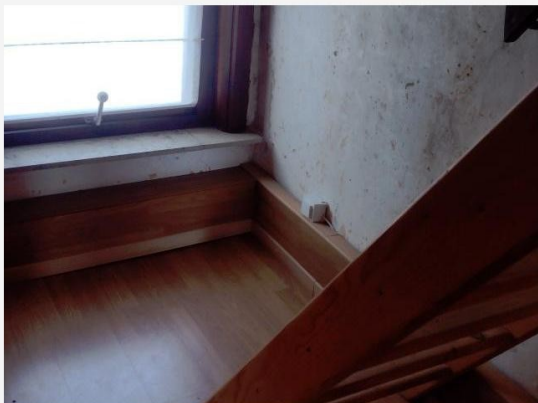
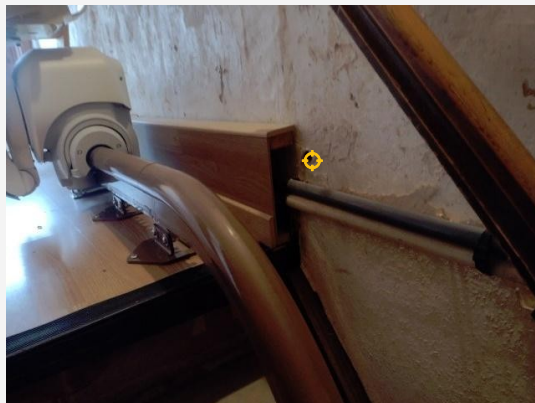
Geen asbest

#	Type	Referentie	Resultaat
9.1	Mengmonster	AIV_24_170_MMM01	Geen asbest

Beschrijving	pleister binnenmurenwoning
Omgeving	Binnen
Primaire drager	Binnenwand
