Asbestinventarisatetest

Groenestraat 22, 8650 Houthulst

Attestnummer : 20250816-000108.000

Uitgegeven op : 16.08.2025

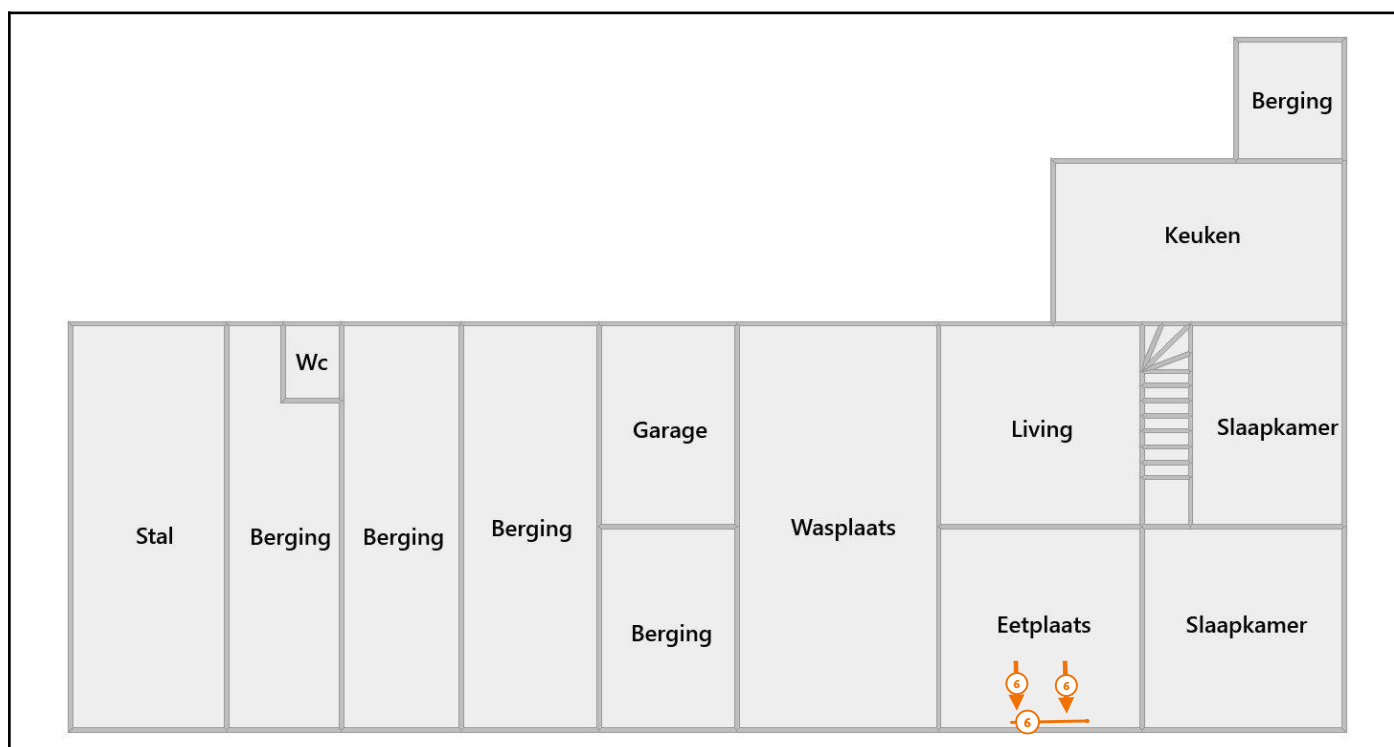
Plan 1.3: Grondplan GLV - Menuiserieplaat Muur Voorgevel

Beschrijving	Type	Actie
6. Menuiserieplaat Muur Voorgevel	Asbestmateriaal	Verwijderen

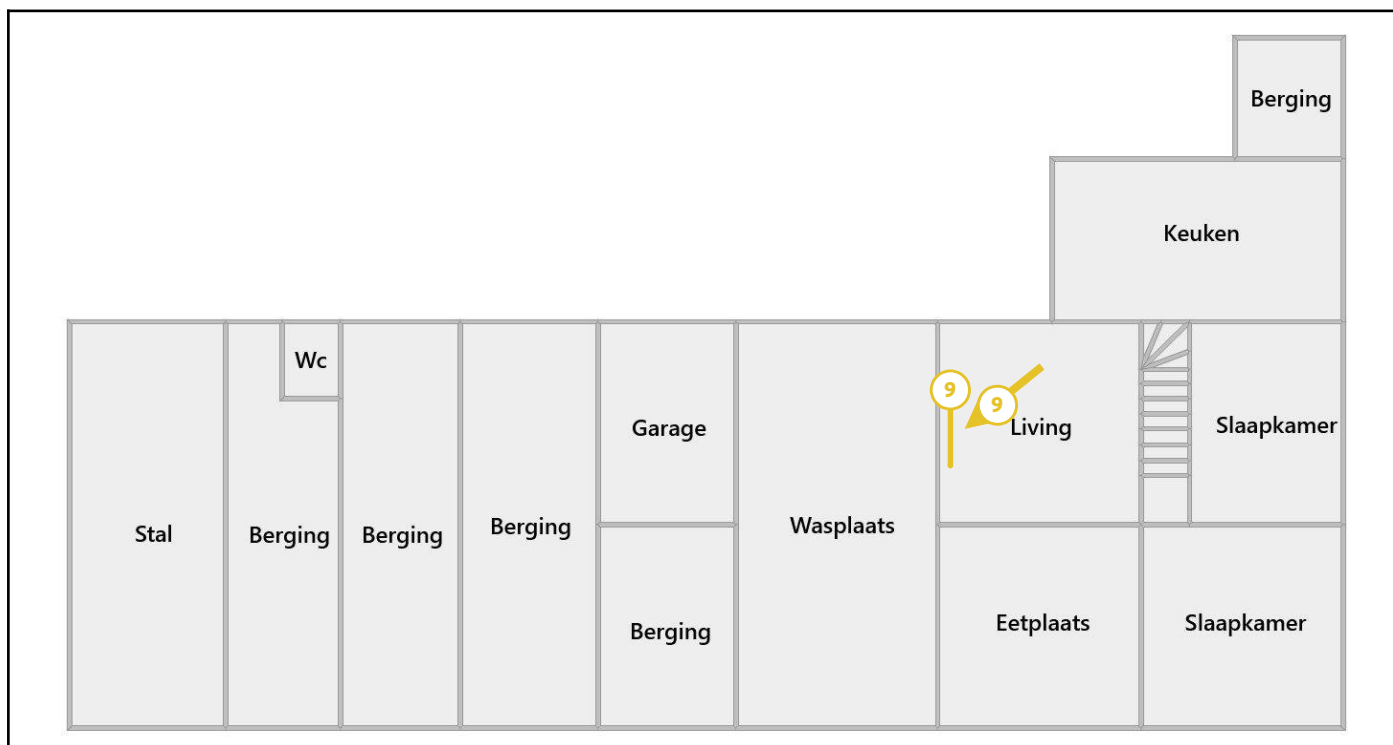
Plan 1.4: Grondplan GLV - Cementplaat Schouw

Beschrijving	Type	Actie
9. Cementplaat Schouw	Asbestmateriaal	Zorgvuldig beheren

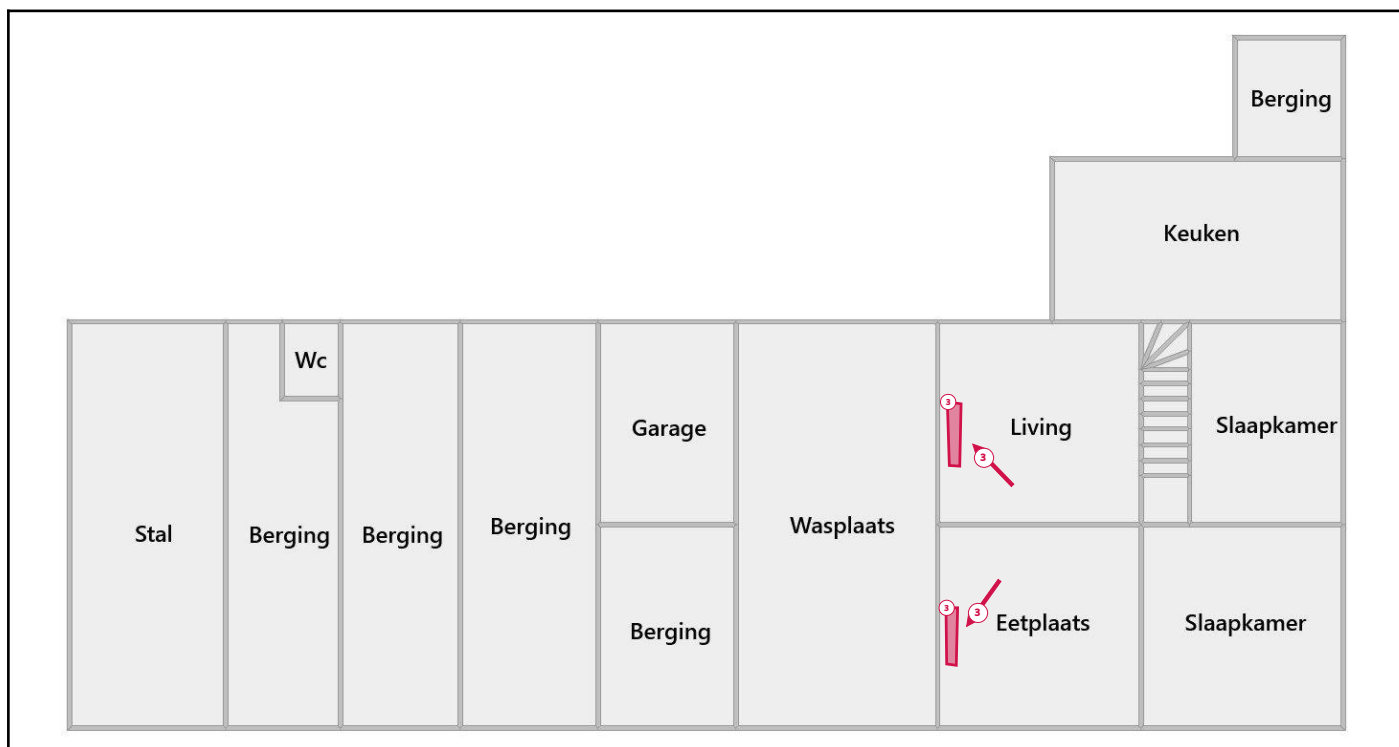
Plan 1.5: Grondplan GLV - Koord Kachels

Beschrijving	Type	Actie
3. Koord Kachels Living + Eetplaats	Asbestmateriaal	Dringend verwijderen

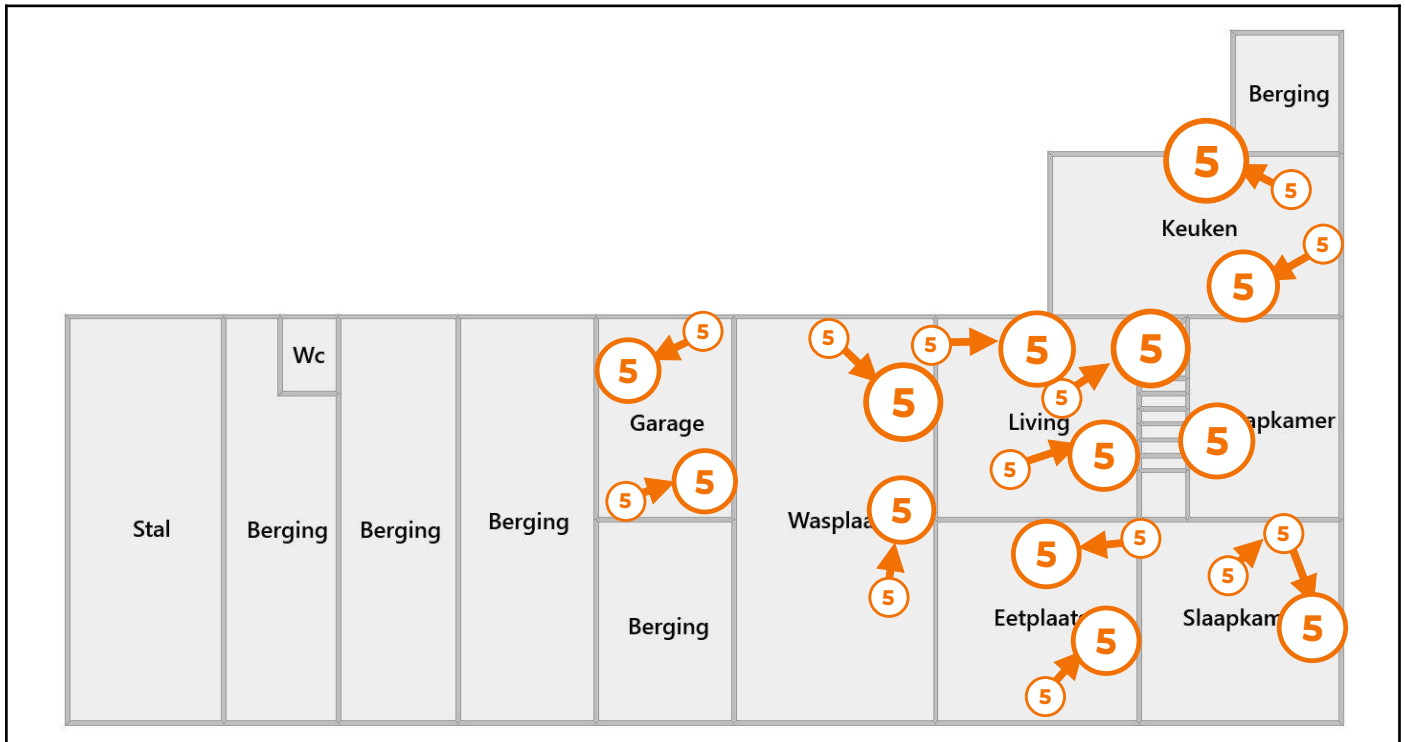
Plan 1.6: Grondplan GLV - Componenten Bakeliet

Beschrijving	Type	Actie
5. Componenten Bakeliet Hoofdgebouw	Asbestmateriaal	Verwijderen

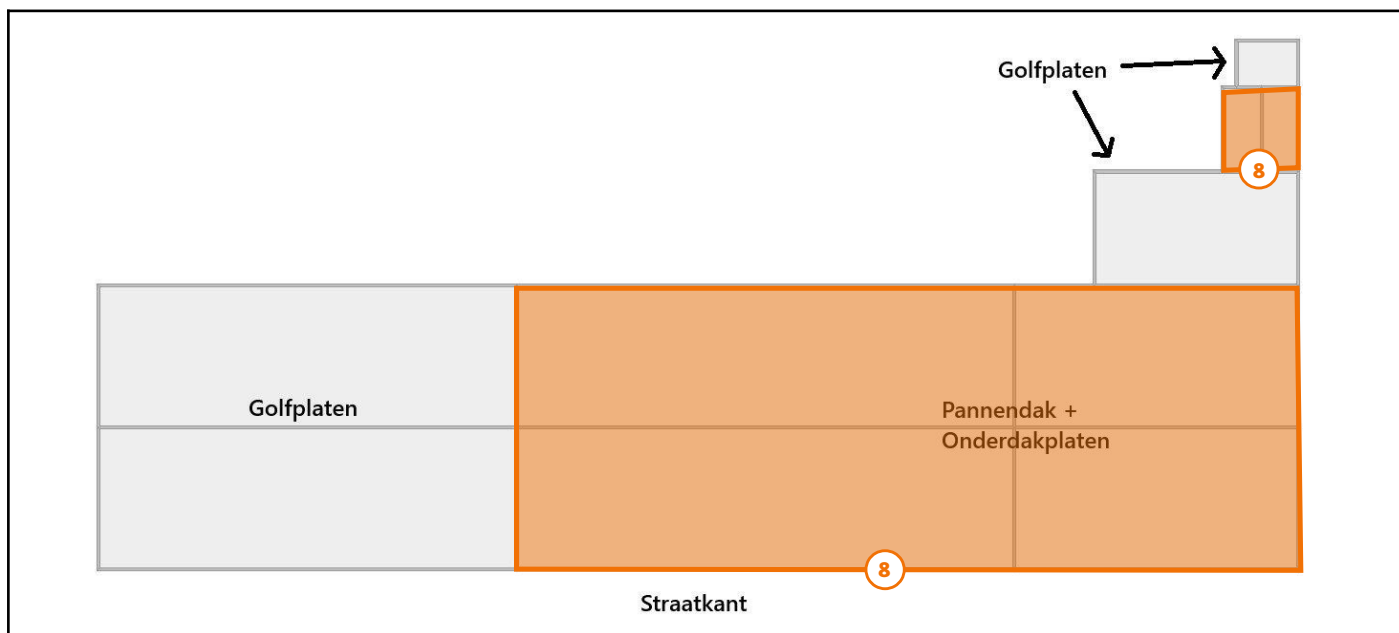
Plan 1.8: Grondplan Dak Hoofdgebouw - Onderdakplaten

Beschrijving	Type	Actie
8. Onderdakplaten Hoofdgebouw	Asbestmateriaal	Maatregelen nemen

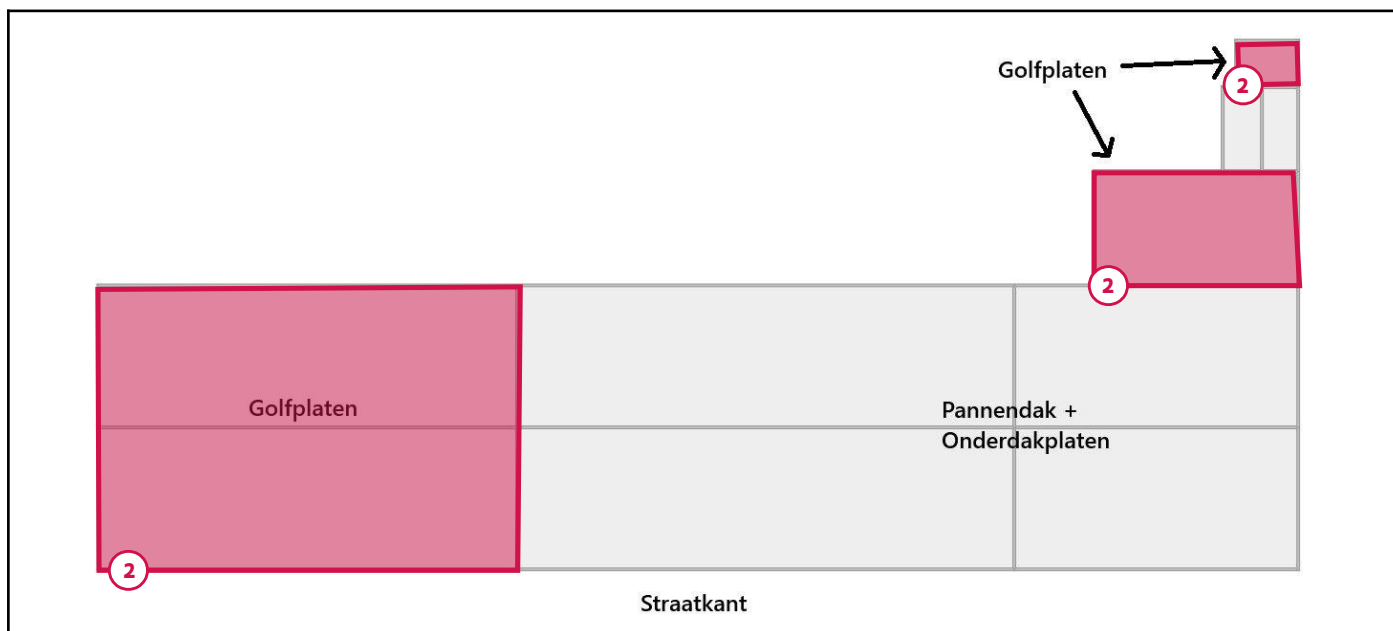
Plan 1.9: Grondplan Dak Hoofdegebouw - Golfplaten

Beschrijving	Type	Actie
2. Golfplaten Hoofdebouw	Asbestmateriaal	Dringend verwijderen

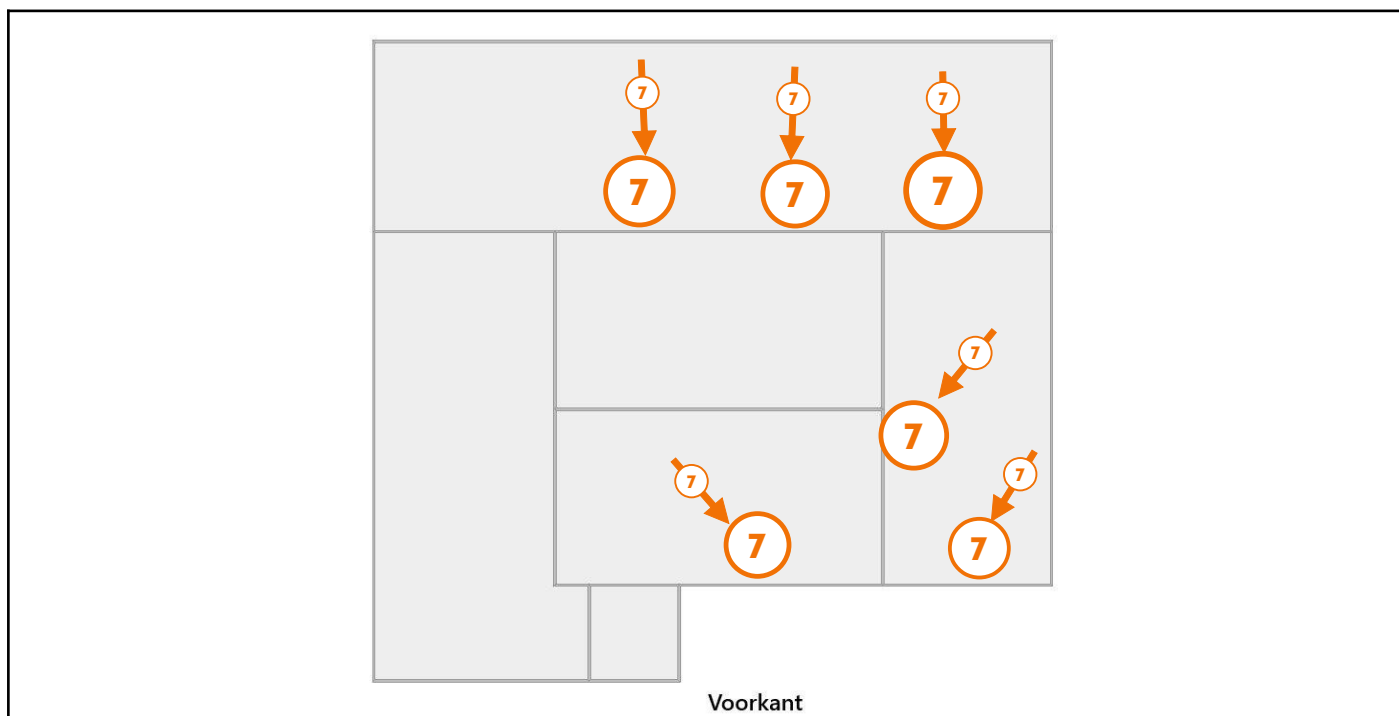
Plan 3.1: Grondplan Bijgebouw 2 - Componenten Bakeliet

Beschrijving	Type	Actie
7. Componenten Bakeliet Bijgebouw 2	Asbestmateriaal	Verwijderen

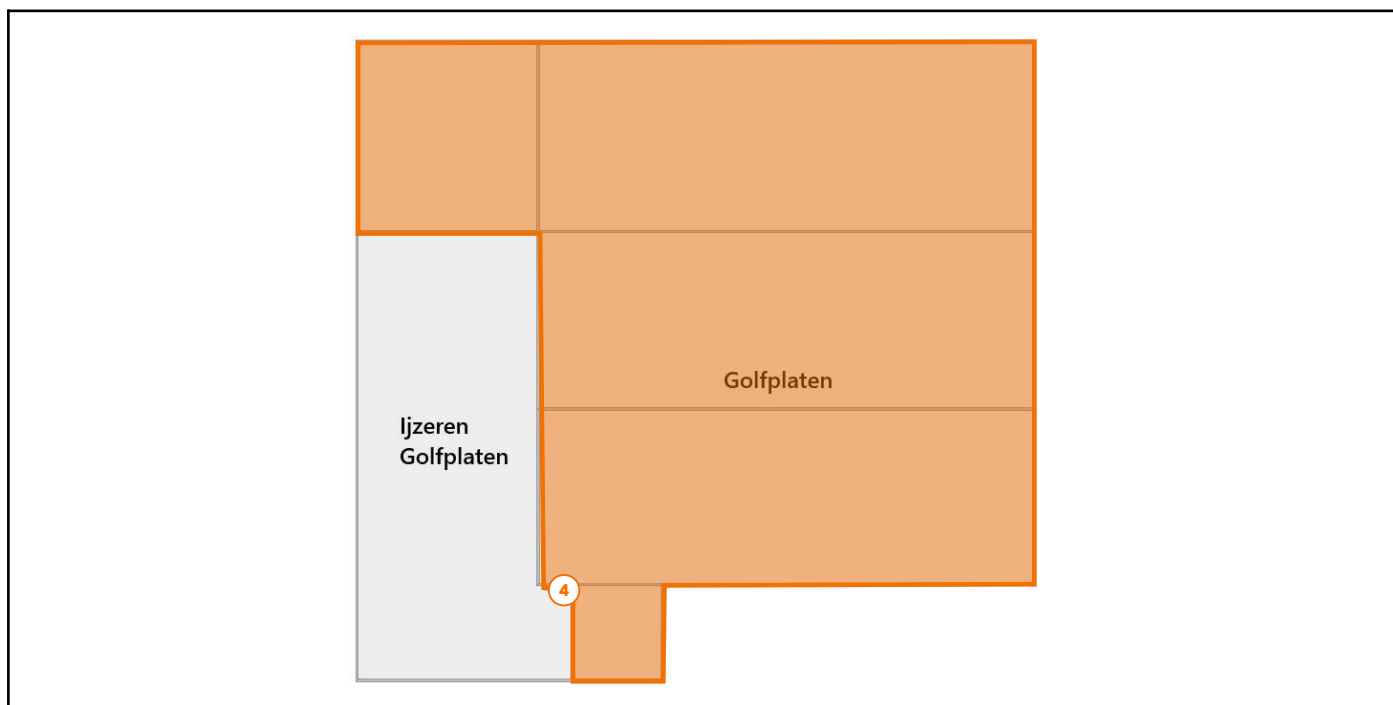
Plan 3.2: Grondplan Dak Bijgebouw 2 - Golfplaten

Beschrijving	Type	Actie
4. Golfplaten Bijgebouw 2	Asbestmateriaal	Verwijderen

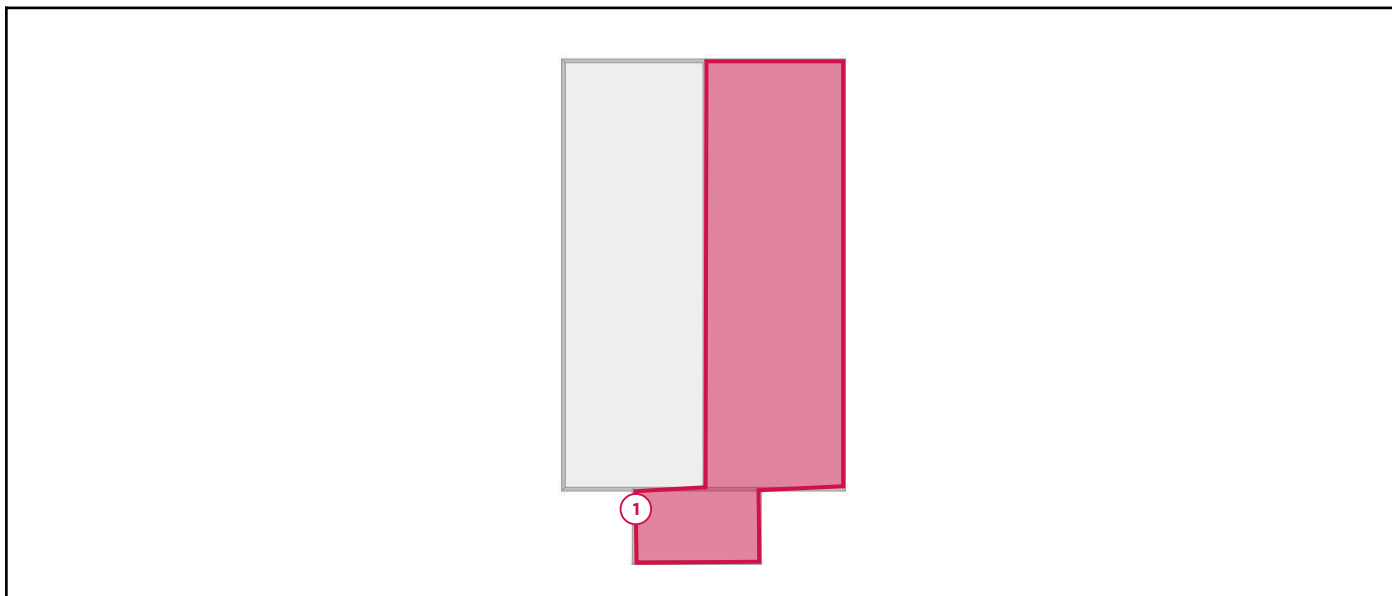
Plan 4.1: Grondplan Dak Bijgebouw 3 - Golfplaten

Beschrijving	Type	Actie
1. Golfplaten Bijgebouw 3	Asbestmateriaal	Dringend verwijderen

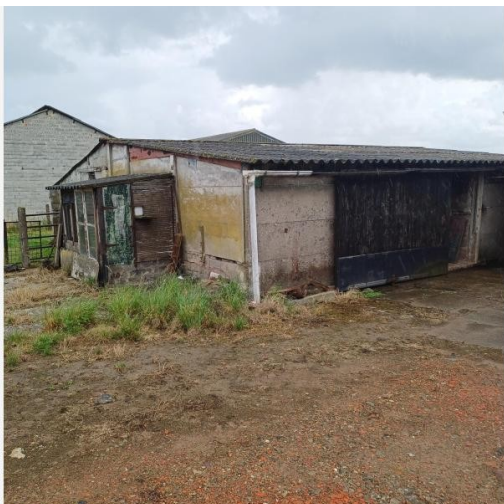
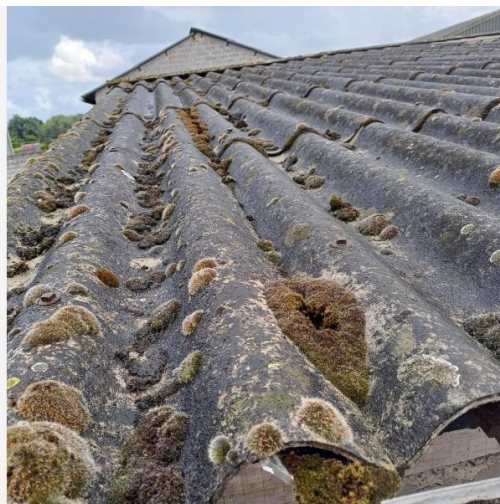
Eindbeoordeling materiaalrisico	Hoog materiaalrisico en/of hoge kans op vezelvrijgave
---------------------------------	---

Gebondenheid	Categorie 1: hechtgebonden in oorsprong
Asbestsoort (vezeltype)	Crocidoliet aanwezig
Asbestconcentratie	Laag (< 50%)
Afschermingsgraad van het gehele materiaal	Geheel of deels (ook) vrij aan de binnenlucht
Toestand van het materiaal	Matig beschadigd, matig verweerd

Beschrijving	Golfplaten Bijgebouw 3
Omgeving	Grenst aan binnen- en buitenlucht
Primaire drager	Schuin dak
Asbestmateriaal	Dak- en gevelbekleding - Golfplaat
Bindmiddel van asbestmateriaal	Cement
Gebondenheid op basis van bindmiddel	Hecht
Hoeveelheid (oppervlakte - aantal)	<ul style="list-style-type: none">• 70,00 m² - 1 stuk
Totale oppervlakte	70,00 m ²
Eenvoudig bereikbaar	Ja
Bevestigingswijze	<ul style="list-style-type: none">• Geschroefd
Identificatiemethode	Vaststelling zonder monstername
Destructieve handeling voor identificatie	Nee

Dringend verwijderen

- Verwijder dit asbestmateriaal zo snel mogelijk. Volg de toestand goed op.
- Hemelwater dat afspoelt van asbestcement daken of gevels kan asbestdeeltjes bevatten. Gebruik het enkel voor gesloten circuits (bv. spoelen toiletten). Reinig na het vervangen van het dak of de gevel de dakgoten en regenwaterput of -ton om asbesthoudend sediment of slib te verwijderen
- Voer bijkomende staalname(s) uit.

- Eenvoudige handelingen: mag via doe-het-zelf of door werknemer(s) met opleidingsattest eenvoudige handelingen
Indien staal positief:
 - + De golfplaten kunnen na zorgvuldig losschroeven verwijderd worden. Bevochtig/fixeer & vermijdt beschadiging/breken /stofvorming. Ik adviseer om dit te laten verwijderen door een aannemer.
 - + Gebruik de nodige persoonlijke beschermingsmiddelen nl. een FFP3 wegwerpmasker of half gelaatsmasker met P3 filter // Wegwerpoverall CAT III, type 5,6 // wegwerpbare of afwasbare handschoenen.

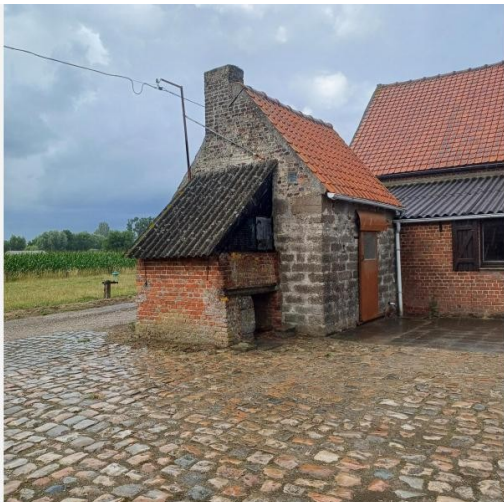
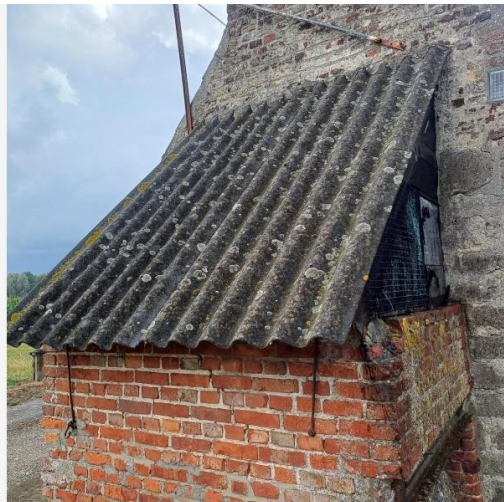
Eindbeoordeling materiaalrisico	Hoog materiaalrisico en/of hoge kans op vezelvrijgave
---------------------------------	---

Gebondenheid	Categorie 1: hechtgebonden in oorsprong
Asbestsoort (vezeltype)	Crocidoliet aanwezig
Asbestconcentratie	Laag (< 50%)
Afschermingsgraad van het gehele materiaal	Geheel of deels (ook) vrij aan de binnenlucht
Toestand van het materiaal	Matig beschadigd, matig verweerd

Beschrijving	Golfplaten Hoofdebouw
Omgeving	Grenst aan binnen- en buitenlucht
Primaire drager	Schuin dak
Asbestmateriaal	Dak- en gevelbekleding - Golfplaat
Bindmiddel van asbestmateriaal	Cement
Gebondenheid op basis van bindmiddel	Hecht
Hoeveelheid (oppervlakte - aantal)	<ul style="list-style-type: none">• 185,00 m² - 1 stuk
Totale oppervlakte	185,00 m ²
Eenvoudig bereikbaar	Ja
Bevestigingswijze	<ul style="list-style-type: none">• Geschroefd
Identificatiemethode	Vaststelling zonder monstername
Destructieve handeling voor identificatie	Nee

Dringend verwijderen

- Verwijder dit asbestmateriaal zo snel mogelijk. Volg de toestand goed op.
- Hemelwater dat afspoelt van asbestcement daken of gevels kan asbestdeeltjes bevatten. Gebruik het enkel voor gesloten circuits (bv. spoelen toiletten). Reinig na het vervangen van het dak of de gevel de dakgoten en regenwaterput of -ton om asbesthoudend sediment of slib te verwijderen
- Voer bijkomende staalname(s) uit.

- Eenvoudige handelingen: mag via doe-het-zelf of door werknemer(s) met opleidingsattest eenvoudige handelingen
Indien stalen positief:
 - + De golfplaten kunnen na zorgvuldig losschroeven verwijderd worden. Bevochtig/fixeer & vermijdt beschadiging/breken /stofvorming. Ik adviseer om dit te laten verwijderen door een aannemer.
 - + Gebruik de nodige persoonlijke beschermingsmiddelen nl. een FFP3 wegwerpmasker of half gelaatsmasker met P3 filter // Wegwerpoverall CAT III, type 5,6 // wegwerpbare of afwasbare handschoenen.

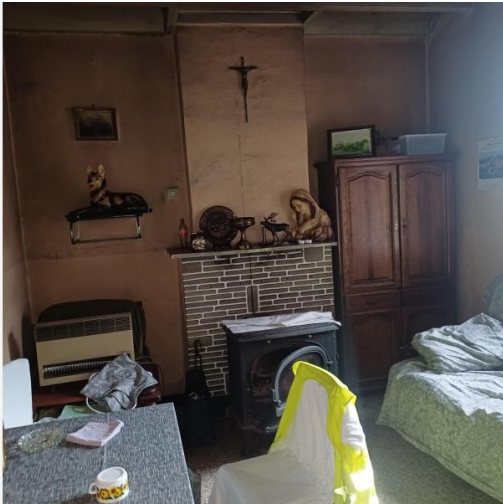
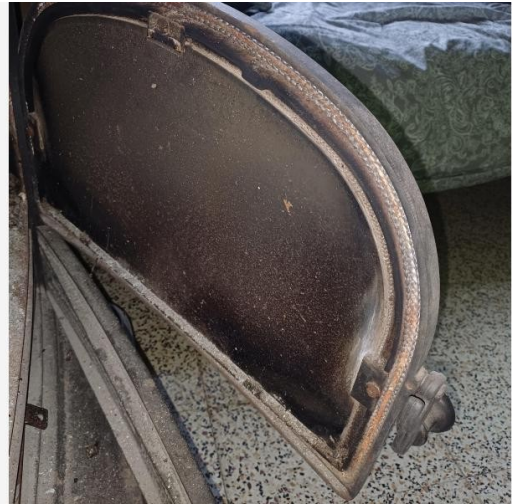
Eindbeoordeling materiaalrisico	Hoog materiaalrisico en/of hoge kans op vezelvrijgave
---------------------------------	---

Gebondenheid	Categorie 3: niet-hechtgebonden met weinig of geen matrix
Asbestsoort (vezeltype)	Alleen chrysotiel
Asbestconcentratie	Hoog ($\geq 50\%$)
Afschermingsgraad van het gehele materiaal	Geheel of deels (ook) vrij aan de binnenlucht
Toestand van het materiaal	Matig beschadigd, matig verweerd

Beschrijving	Koord Kachels Living + Eetplaats
Omgeving	Grenst aan binnen- en buitenlucht
Primaire drager	Ruimteverwarming
Asbestmateriaal	Koord, lint, band, strip
Bindmiddel van asbestmateriaal	Weinig of geen bindmiddel (textiel, bevloeking, ...)
Gebondenheid op basis van bindmiddel	Niet-hechtgebonden
Hoeveelheid (lengte - omtrek - aantal)	<ul style="list-style-type: none">• 4,00 m - 4,50 cm - 1 stuk
Totale oppervlakte	0,18 m ²
Eenvoudig bereikbaar	Ja
Bevestigingswijze	<ul style="list-style-type: none">• Onbekend
Identificatiemethode	Vaststelling zonder monsternamen
Destructieve handeling voor identificatie	Nee

Dringend verwijderen

- Verwijder dit asbestmateriaal zo snel mogelijk. Volg de toestand goed op.
- Voer bijkomende staalname(s) uit.

- Eenvoudige handelingen: mag via doe-het-zelf of door werknemer(s) met opleidingsattest eenvoudige handelingen
Indien staal positief:
 - + Koord kan vermoedelijk gewoon losgetrokken worden. Bevochtig/fixeer & vermijdt beschadiging/breken /stofvorming. Ik adviseer om dit te laten verwijderen door een aannemer.
 - + Gebruik de nodige persoonlijke beschermingsmiddelen nl. een FFP3 wegwerpmasker of half gelaatsmasker met P3 filter // Wegwerpoverall CAT III, type 5,6 // wegwerpbare of afwasbare handschoenen.
 - + Volg de geldende regels voor verpakking/asbestinzameling. Afval steeds dubbel en luchtdicht verpakken in stevig plasticfolie en afvoeren naar containerpark of geregistreerde asbest afvalverwerker. U vindt meer info in de toelichting op het einde van dit attest en op de website www.asbestinfo.be

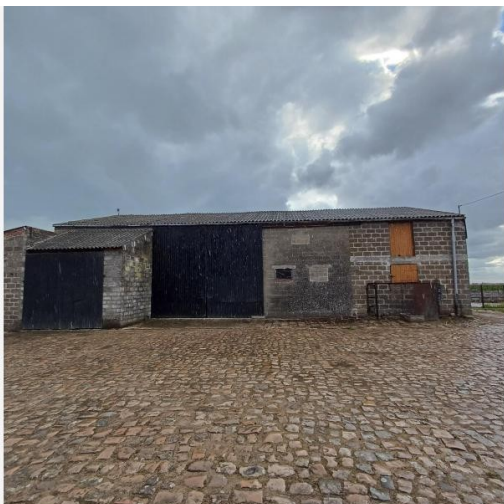
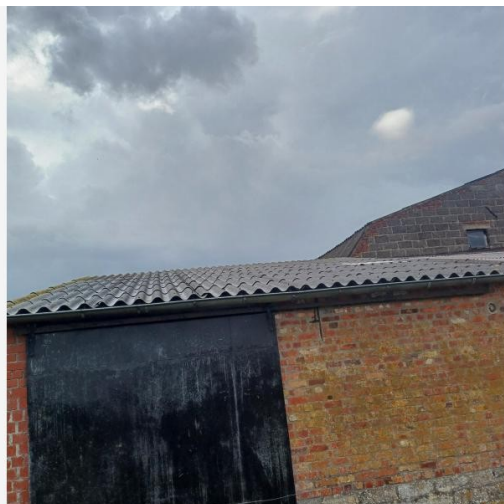
Eindbeoordeling materiaalrisico	Verhoogd materiaalrisico en/of verhoogde kans op vezelvrijgave
---------------------------------	--

Gebondenheid	Categorie 1: hechtgebonden in oorsprong
Asbestsoort (vezeltype)	Crocidoliet aanwezig
Asbestconcentratie	Laag (< 50%)
Afschermingsgraad van het gehele materiaal	Geheel of deels (ook) vrij aan de binnenlucht
Toestand van het materiaal	Licht beschadigd, licht verweerd. Intact calciumsilicaatmateriaal of categorie III 'gebondenheid'

Beschrijving	Golfplaten Bijgebouw 2
Omgeving	Grenst aan binnen- en buitenlucht
Primaire drager	Schuin dak
Asbestmateriaal	Dak- en gevelbekleding - Golfplaat
Bindmiddel van asbestmateriaal	Cement
Gebondenheid op basis van bindmiddel	Hecht
Hoeveelheid (oppervlakte - aantal)	<ul style="list-style-type: none">• 750,00 m² - 1 stuk
Totale oppervlakte	750,00 m ²
Eenvoudig bereikbaar	Ja
Bevestigingswijze	<ul style="list-style-type: none">• Geschroefd
Identificatiemethode	Vaststelling zonder monstername
Destructieve handeling voor identificatie	Nee

Verwijderen

- Verwijder dit asbestmateriaal zo snel mogelijk. Volg de toestand goed op.
- Hemelwater dat afspoelt van asbestcement daken of gevels kan asbestdeeltjes bevatten. Gebruik het enkel voor gesloten circuits (bv. spoelen toiletten). Reinig na het vervangen van het dak of de gevel de dakgoten en regenwaterput of -ton om asbesthoudend sediment of slib te verwijderen
- Voer bijkomende staalname(s) uit.

- Eenvoudige handelingen: mag via doe-het-zelf of door werknemer(s) met opleidingsattest eenvoudige handelingen
Indien stalen positief:
 - + De golfplaten kunnen na zorgvuldig losschroeven verwijderd worden. Bevochtig/fixeer & vermijdt beschadiging/breken /stofvorming. Ik adviseer om dit te laten verwijderen door een aannemer.
 - + Gebruik de nodige persoonlijke beschermingsmiddelen nl. een FFP3 wegwerpmasker of half gelaatsmasker met P3 filter // Wegwerpoverall CAT III, type 5,6 // wegwerpbare of afwasbare handschoenen.

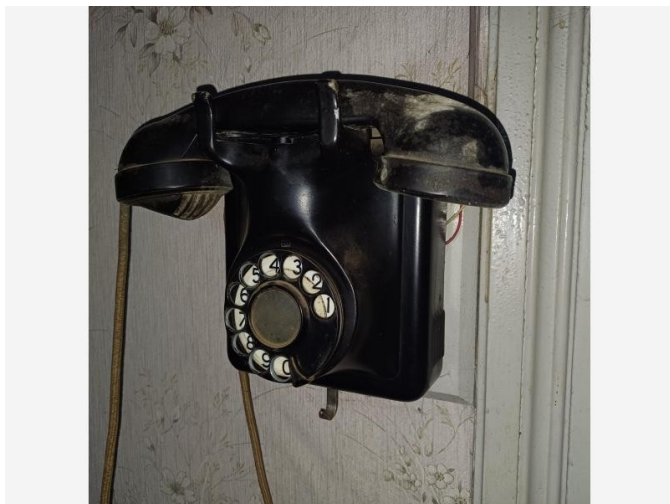
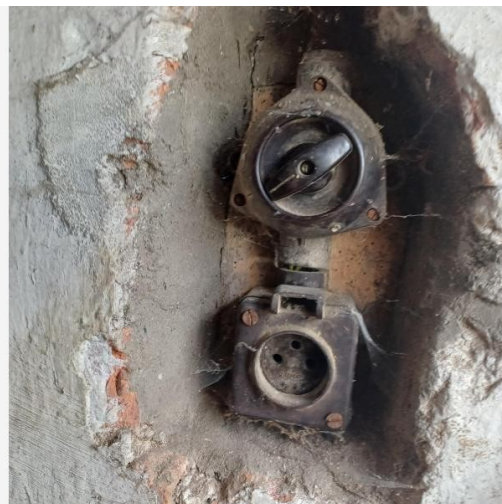
Eindbeoordeling materiaalrisico	Verhoogd materiaalrisico en/of verhoogde kans op vezelvrijgave
---------------------------------	--

Gebondenheid	Categorie 1: hechtgebonden in oorsprong
Asbestsoort (vezeltype)	Crocidoliet aanwezig
Asbestconcentratie	Laag (< 50%)
Afschermingsgraad van het gehele materiaal	Geheel of deels (ook) vrij aan de binnenlucht
Toestand van het materiaal	Licht beschadigd, licht verweerd. Intact calciumsilicaatmateriaal of categorie III 'gebondenheid'

Beschrijving	Componenten Bakeliet Hoofdgebouw
Omgeving	Binnen
Primaire drager	Communicatie en elektrische infrastructuur en uitrusting
Asbestmateriaal	Plaat, paneel, tablet - Type Bakeliet
Bindmiddel van asbestmateriaal	Kunststof of -hars
Gebondenheid op basis van bindmiddel	Hecht
Hoeveelheid (oppervlakte - dikte - aantal)	• 0,35 m ² - 1,00 cm - 1 stuk
Totaal volume	0,004 m ³
Eenvoudig bereikbaar	Ja
Bevestigingswijze	• Geschroefd
Identificatiemethode	Vaststelling zonder monstername
Destructieve handeling voor identificatie	Nee

Verwijderen

- Verwijder dit asbestmateriaal zo snel mogelijk. Volg de toestand goed op.
- Voer bijkomende staalname(s) uit.

- Eenvoudige handelingen: mag via doe-het-zelf of door werknemer(s) met opleidingsattest eenvoudige handelingen
Indien stalen positief:
 - + De componenten kunnen na zorgvuldig loskoppelen van de bedrading verwijderd worden. Bevochtig/fixeer & vermijdt beschadiging/breken /stofvorming. Ik adviseer om dit te laten verwijderen door een aannemer.
 - + Gebruik de nodige persoonlijke beschermingsmiddelen nl. een FFP3 wegwerpmasker of half gelaatsmasker met P3 filter // Wegwerpoverall CAT III, type 5,6 // wegwerpbare of afwasbare handschoenen.
 - + Volg de geldende regels voor verpakking/asbestinzameling. Afval steeds dubbel en luchtdicht verpakken in stevig plasticfolie en afvoeren naar containerpark of geregistreerde asbest afvalverwerker. U vindt meer info

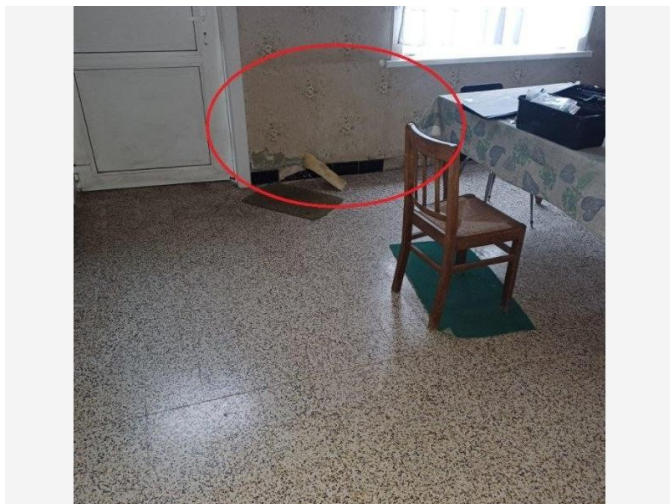
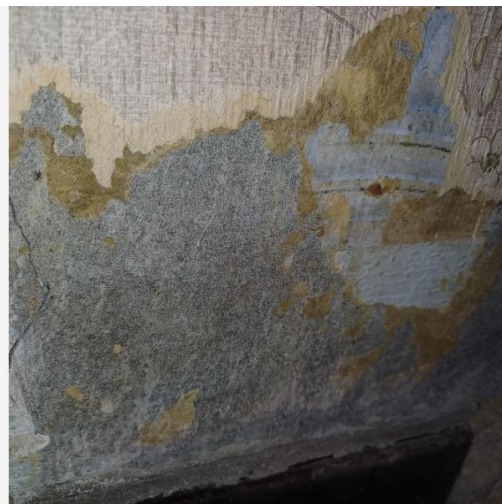
Eindbeoordeling materiaalrisico	Verhoogd materiaalrisico en/of verhoogde kans op vezelvrijgave
---------------------------------	--

Gebondenheid	Categorie 1: hechtgebonden in oorsprong
Asbestsoort (vezeltype)	Crocidoliet aanwezig
Asbestconcentratie	Laag (< 50%)
Afschermingsgraad van het gehele materiaal	Geheel of deels (ook) vrij aan de binnenlucht
Toestand van het materiaal	Licht beschadigd, licht verweerd. Intact calciumsilicaatmateriaal of categorie III 'gebondenheid'

Beschrijving	Menuiserieplaat Muur Voorgevel
Omgeving	Binnen
Primaire drager	Binnenwand
Asbestmateriaal	Plaat, paneel, tablet - Type Menuiserie
Bindmiddel van asbestmateriaal	Cement
Gebondenheid op basis van bindmiddel	Hecht
Hoeveelheid (oppervlakte - dikte - aantal)	• 2,00 m ² - 0,32 cm - 1 stuk
Totaal volume	0,006 m ³
Eenvoudig bereikbaar	Ja
Bevestigingswijze	• Onbekend
Identificatiemethode	Vaststelling zonder monsternamen
Destructieve handeling voor identificatie	Nee

Verwijderen

- Verwijder dit asbestmateriaal zo snel mogelijk. Volg de toestand goed op.
- Voer bijkomende staalname(s) uit.

- Eenvoudige handelingen: mag via doe-het-zelf of door werknemer(s) met opleidingsattest eenvoudige handelingen
Indien staal positief:
 - + Bevochtig/fixeer & vermijdt beschadiging/breken /stofvorming. Ik adviseer om dit te laten verwijderen door een aannemer.
 - + Gebruik de nodige persoonlijke beschermingsmiddelen nl. een FFP3 wegwerpmasker of half gelaatsmasker met P3 filter // Wegwerpoverall CAT III, type 5,6 // wegwerpbare of afwasbare handschoenen.
 - + Volg de geldende regels voor verpakking/asbestinzameling. Afval steeds dubbel en luchtdicht verpakken in stevig plasticfolie en afvoeren naar containerpark of geregistreerde asbest afvalverwerker. U vindt meer info in de toelichting op het einde van dit attest en op de website www.asbestinfo.be

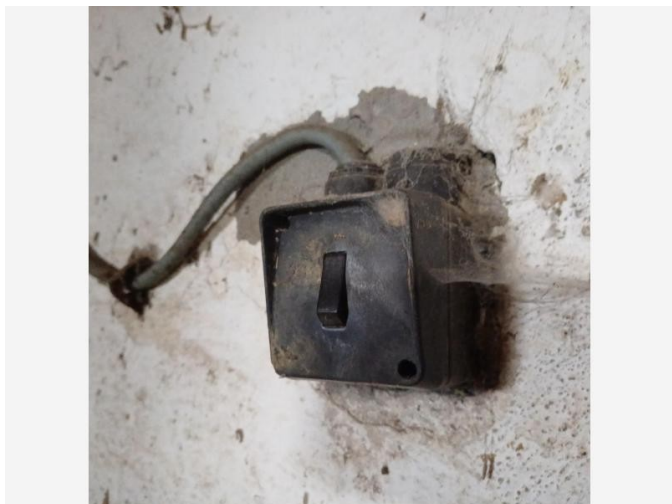
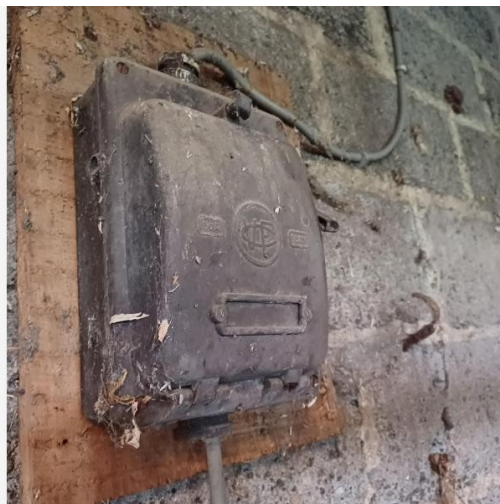
Eindbeoordeling materiaalrisico	Verhoogd materiaalrisico en/of verhoogde kans op vezelvrijgave
---------------------------------	--

Gebondenheid	Categorie 1: hechtgebonden in oorsprong
Asbestsoort (vezeltype)	Crocidoliet aanwezig
Asbestconcentratie	Laag (< 50%)
Afschermingsgraad van het gehele materiaal	Geheel of deels (ook) vrij aan de binnenlucht
Toestand van het materiaal	Licht beschadigd, licht verweerd. Intact calciumsilicaatmateriaal of categorie III 'gebondenheid'

Beschrijving	Componenten Bakeliet Bijgebouw 2
Omgeving	Binnen
Primaire drager	Communicatie en elektrische infrastructuur en uitrusting
Asbestmateriaal	Plaat, paneel, tablet - Type Bakeliet
Bindmiddel van asbestmateriaal	Kunststof of -hars
Gebondenheid op basis van bindmiddel	Hecht
Hoeveelheid (oppervlakte - dikte - aantal)	• 0,30 m ² - 1,00 cm - 1 stuk
Totaal volume	0,003 m ³
Eenvoudig bereikbaar	Ja
Bevestigingswijze	• Geschroefd
Identificatiemethode	Vaststelling zonder monstername
Destructieve handeling voor identificatie	Nee

Verwijderen

- Verwijder dit asbestmateriaal zo snel mogelijk. Volg de toestand goed op.
- Voer bijkomende staalname(s) uit.

- Eenvoudige handelingen: mag via doe-het-zelf of door werknemer(s) met opleidingsattest eenvoudige handelingen
Indien stalen positief:
 - + De componenten kunnen na zorgvuldig loskoppelen van de bedrading verwijderd worden. Bevochtig/fixeer & vermijdt beschadiging/breken /stofvorming. Ik adviseer om dit te laten verwijderen door een aannemer.
 - + Gebruik de nodige persoonlijke beschermingsmiddelen nl. een FFP3 wegwerpmasker of half gelaatsmasker met P3 filter // Wegwerpoverall CAT III, type 5,6 // wegwerpbare of afwasbare handschoenen.
 - + Volg de geldende regels voor verpakking/asbestinzameling. Afval steeds dubbel en luchtdicht verpakken in stevig plasticfolie en afvoeren naar containerpark of geregistreerde asbest afvalverwerker. U vindt meer info

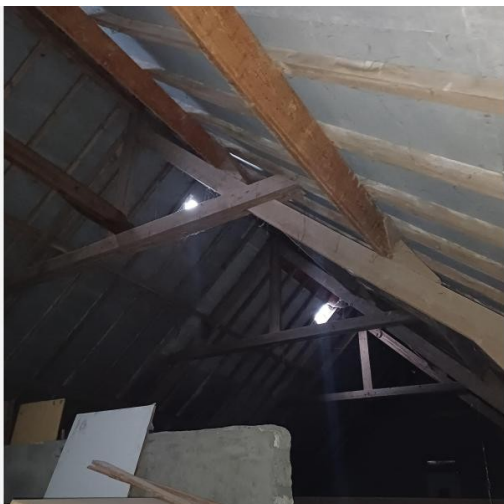
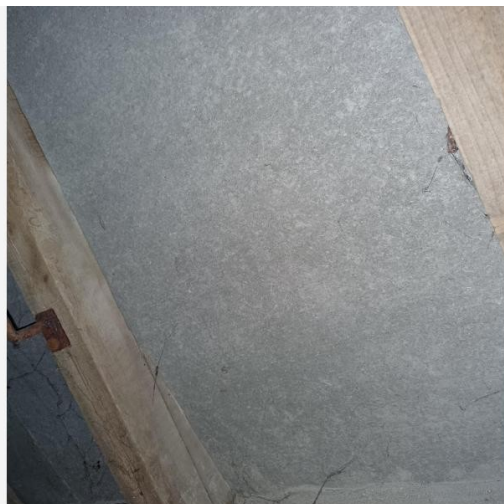
Beschrijving	Onderdakplaten Hoofdgebouw
Omgeving	Grenst aan binnen- en buitenlucht
Primaire drager	Schuin dak
Asbestmateriaal	Plaat, paneel, tablet - Type Menuiserie
Bindmiddel van asbestmateriaal	Cement
Gebondenheid op basis van bindmiddel	Hecht
Hoeveelheid (oppervlakte - dikte - aantal)	<ul style="list-style-type: none">• 330,00 m² - 0,32 cm - 1 stuk
Totaal volume	1,056 m ³
Eenvoudig bereikbaar	Nee <ul style="list-style-type: none">• Het asbestmateriaal is bedekt (uitgezonderd laag verf, coating, behang, kunststof, textiel) en het wegnemen van het bedekkende materiaal kan niet zonder het bedekkende materiaal te beschadigen.
Bevestigingswijze	<ul style="list-style-type: none">• Genageld, geniet
Identificatiemethode	Vaststelling zonder monsternamen
Destructieve handeling voor identificatie	Nee

Maatregelen nemen

- Zorg voor een veilig beheer en verwijder dit asbestmateriaal wanneer het bij werken eenvoudig bereikbaar wordt. Controleer de toestand jaarlijks op wijzigingen.
- Voer bijkomende staalname(s) uit.

- Eenvoudige handelingen: mag via doe-het-zelf of door werknemer(s) met opleidingsattest eenvoudige handelingen
Indien staal positief:
 - + De onderdakplaten kunnen verwijderd worden op het moment dat de dakbedekking ooit vervangen wordt. Na zorgvuldig verwijderen van pannen, panlatten en nagels zijn de platen vermoedelijk los en kunnen ze weggenomen worden. Bevochtig/fixeer & vermijdt beschadiging/breken /stofvorming. Ik adviseer om dit te laten verwijderen door een aannemer.
 - + Gebruik de nodige persoonlijke beschermingsmiddelen nl. een FFP3 wegwerpmasker of half gelaatsmasker met P3 filter // Wegwerpoverall CAT III, type 5,6 // wegwerpbare of afwasbare handschoenen.
 - + Volg de geldende regels voor verpakking/asbestinzameling. Afval steeds dubbel en luchtdicht verpakken in

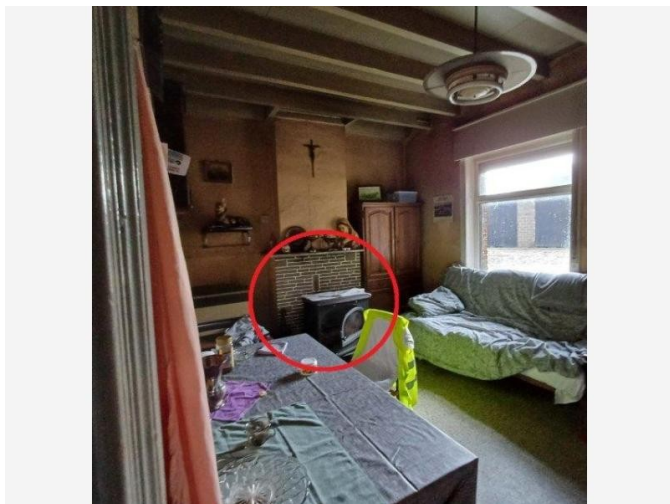
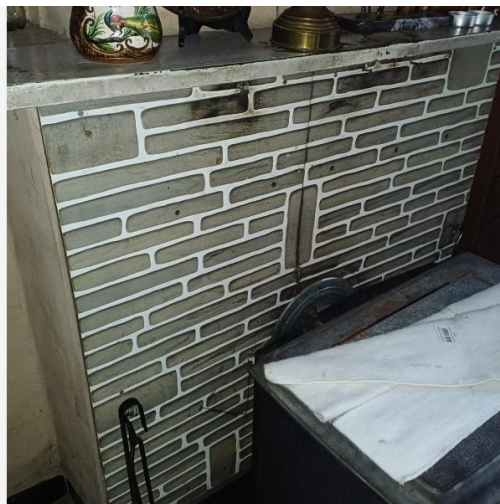
Beschrijving	Cementplaat Schouw
Omgeving	Binnen
Primaire drager	Binnenwand
Asbestmateriaal	Plaat, paneel, tablet - Generiek
Bindmiddel van asbestmateriaal	Cement
Gebondenheid op basis van bindmiddel	Hecht
Hoeveelheid (oppervlakte - dikte - aantal)	• 2,00 m ² - 0,50 cm - 1 stuk
Totaal volume	0,01 m ³
Eenvoudig bereikbaar	Ja
Bevestigingswijze	• Onbekend
Identificatiemethode	Vaststelling zonder monstername
Destructieve handeling voor identificatie	Nee

- Eenvoudige handelingen: mag via doe-het-zelf of door werknemer(s) met opleidingsattest eenvoudige handelingen
Indien staal positief:
 - + Bevochtig/fixeer & vermijdt beschadiging/breken /stofvorming. Ik adviseer om dit te laten verwijderen door een aannemer.
 - + Gebruik de nodige persoonlijke beschermingsmiddelen nl. een FFP3 wegwerpmasker of half gelaatsmasker met P3 filter // Wegwerpoverall CAT III, type 5,6 // wegwerpbare of afwasbare handschoenen.
 - + Volg de geldende regels voor verpakking/asbestinzameling. Afval steeds dubbel en luchtdicht verpakken in stevig plasticfolie en afvoeren naar containerpark of geregistreerde asbest afvalverwerker. U vindt meer info in de toelichting op het einde van dit attest en op de website www.asbestinfo.be

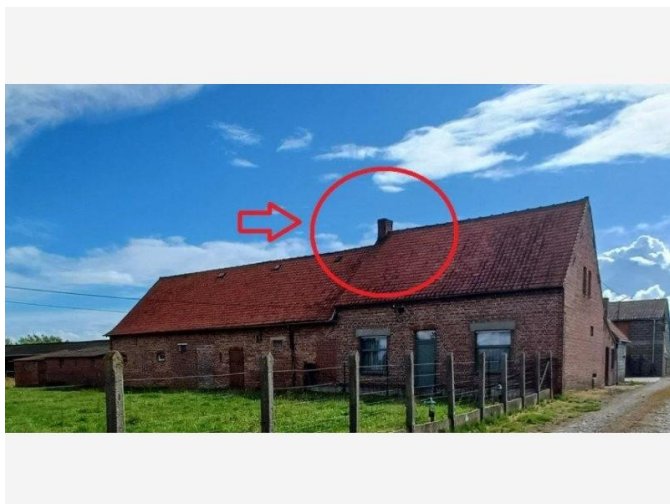
Situeringfoto

(Asbest)materiaal	Rookgaskanaal
Karakterisatie	Asbest (verdacht)
Primaire drager	Ruimteverwarming
