Asbestinventarisatetest

Prof.Rubrechtstraat 69, 8972 Poperinge

Attestnummer : 20260113-000433.000

Uitgegeven op : 13.01.2026

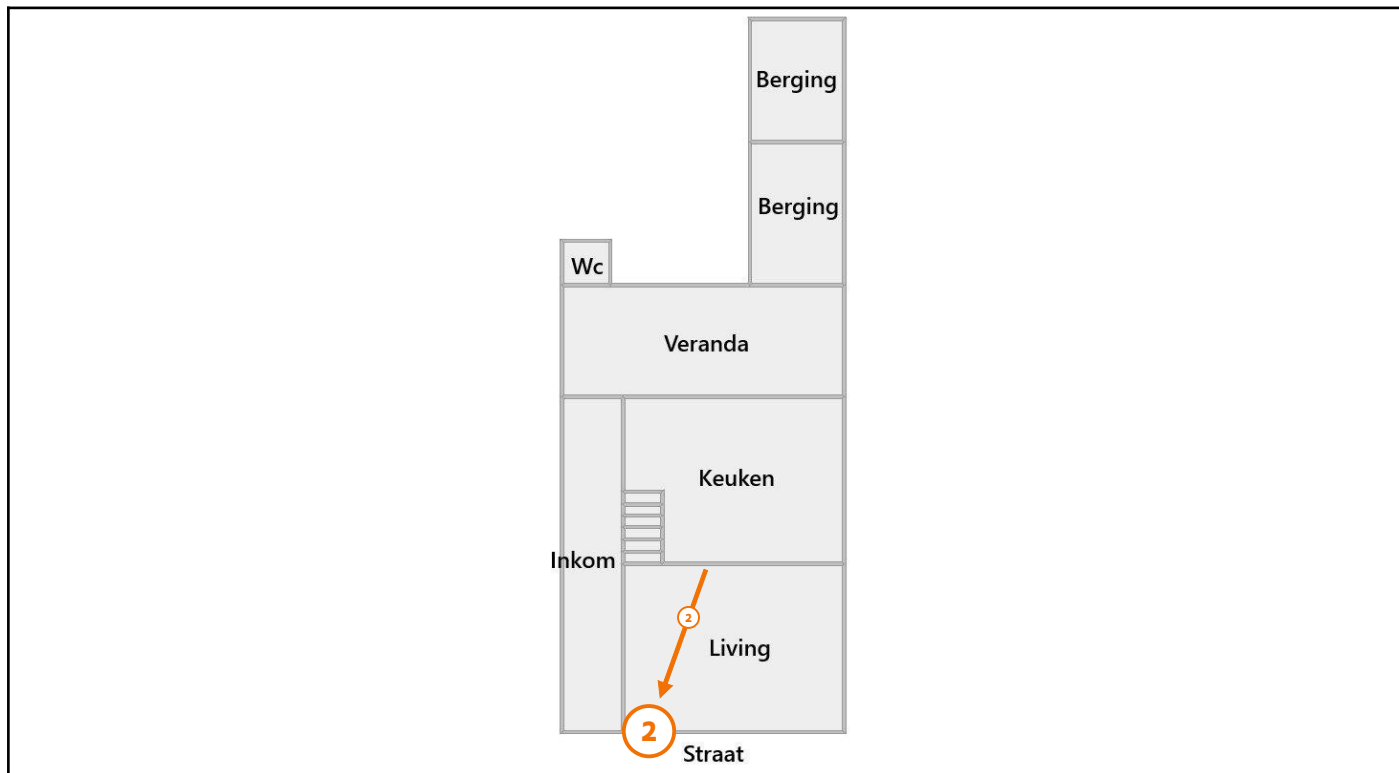
Plan 1.6: Grondplan GLV - Elektriciteitsteller Bakeliet

Beschrijving	Type	Actie
2. Elektriciteitsteller Bakeliet	Asbestmateriaal	Verwijderen

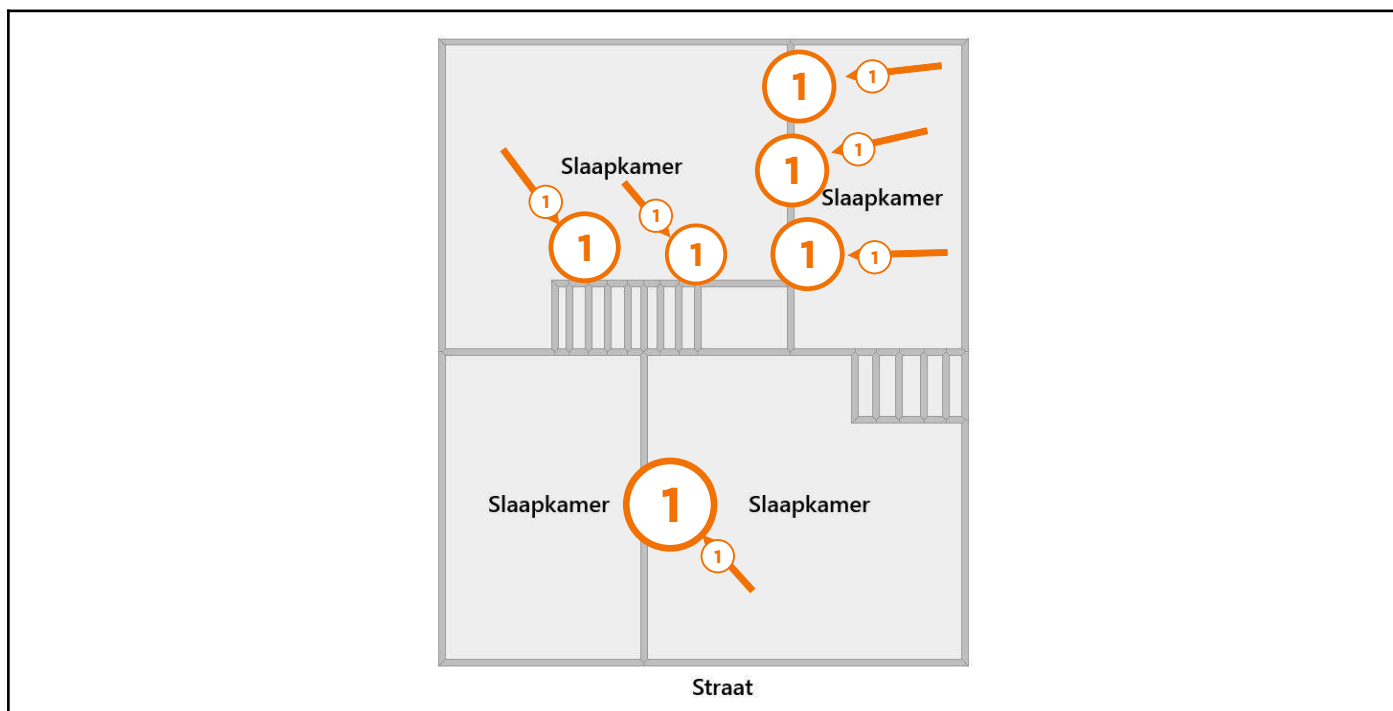
Plan 1.9: Grondplan 1e VD - Componenten Bakeliet

Beschrijving	Type	Actie
1. Componenten Bakeliet	Asbestmateriaal	Verwijderen

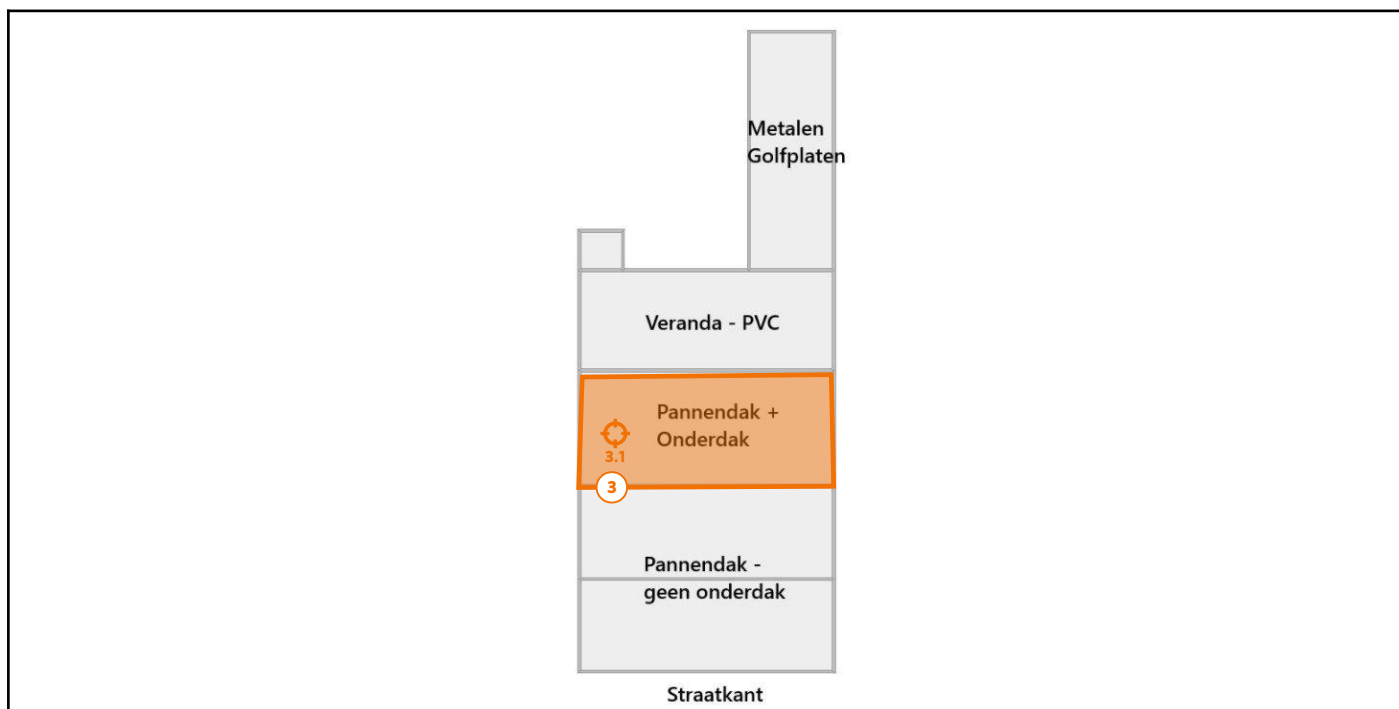
Plan 1.13: Grondplan Daken - Onderdak

Beschrijving	Type	Actie
3. Onderdak	Asbestmateriaal	Maatregelen nemen
3.1 Code: Onderdak	Puntmonster	-

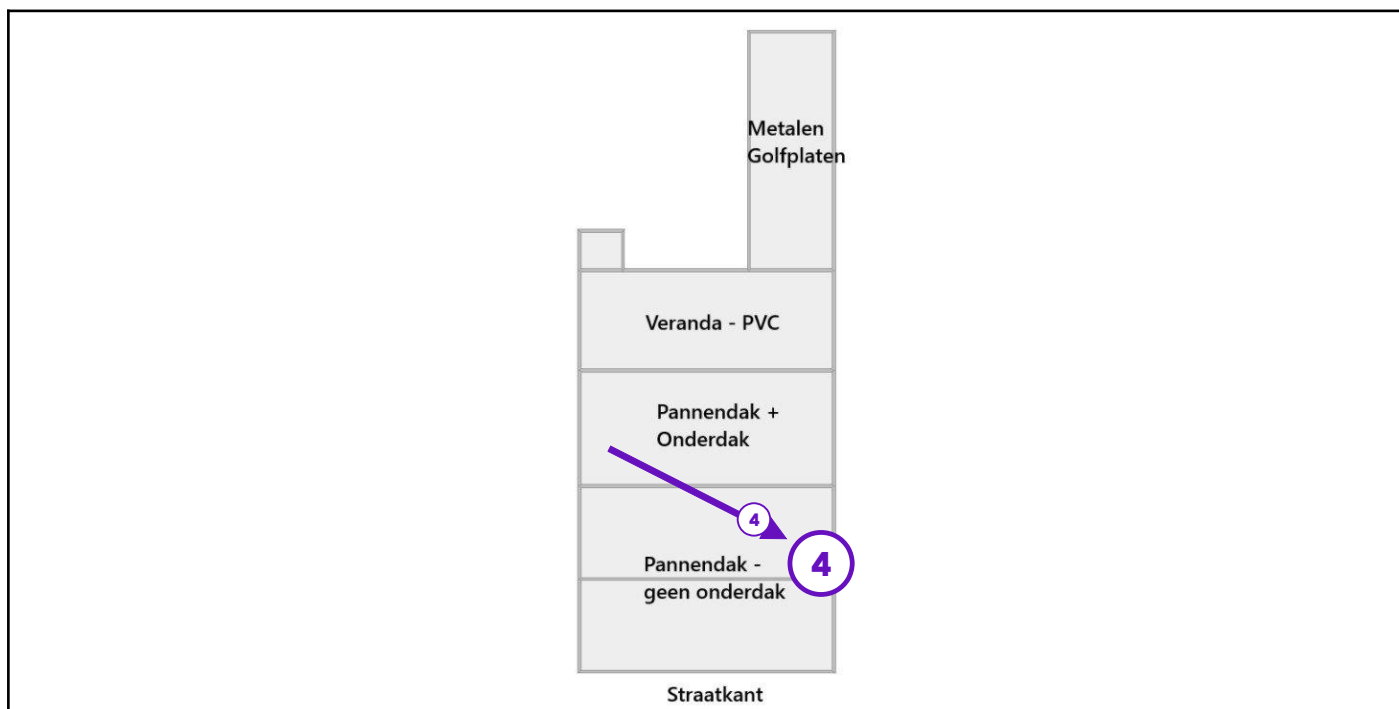
Plan 1.14: Grondplan Daken - Beperking Schouw

Beschrijving	Type	Actie
4. Beperking Schouw	Beperking	-

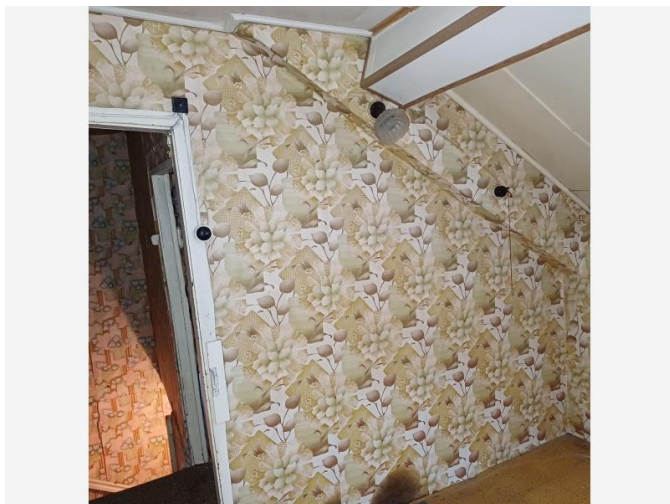
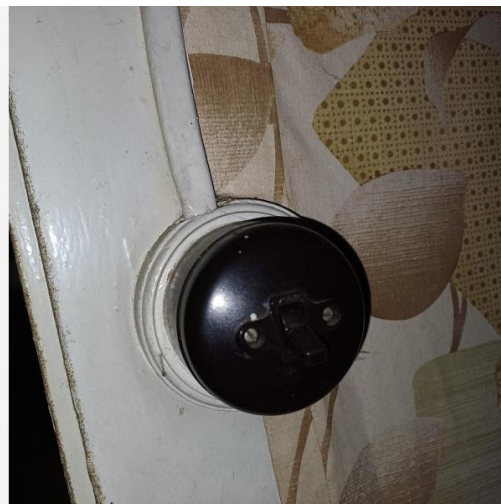
Conclusie

Het asbestmateriaal valt onder de mijlpaal van 2040.

Risicobeoordeling

Eindbeoordeling materiaalrisico	Verhoogd materiaalrisico en/of verhoogde kans op vezelvrijgave
---------------------------------	--

Gebondenheid	Categorie 1: hechtgebonden in oorsprong
Asbestsoort (vezeltype)	Crocidoliet aanwezig
Asbestconcentratie	Laag (< 50%)
Afschermingsgraad van het gehele materiaal	Geheel of deels (ook) vrij aan de binnenlucht
Toestand van het materiaal	Licht beschadigd, licht verweerd. Intact calciumsilicaatmateriaal of categorie III 'gebondenheid'

Beschrijving	Componenten Bakeliet
Omgeving	Binnen
Primaire drager	Communicatie en elektrische infrastructuur en uitrusting
Asbestmateriaal	Plaat, paneel, tablet - Type Bakeliet
Bindmiddel van asbestmateriaal	Kunststof of -hars
Gebondenheid op basis van bindmiddel	Hecht
Hoeveelheid (oppervlakte - dikte - aantal)	• 0,10 m ² - 1,00 cm - 1 stuk
Totaal volume	0,001 m ³
Eenvoudig bereikbaar	Ja
Bevestigingswijze	• Geschroefd
Identificatiemethode	De asbestdeskundige beoordeelt het materiaal als asbestverdacht en dus asbesthoudend, en dit zonder monstername. Motivatie: De monstername brengt andere schade aan dan schade die inherent is aan de monstername.
Destructieve handeling voor identificatie	Nee

Verwijderen

- Zorg voor een veilig beheer. Vermijd het beschadigen van het asbestmateriaal. Controleer de toestand jaarlijks op wijzigingen.
- Voer bijkomende staalname(s) uit.

- Eenvoudige handelingen: mag via doe-het-zelf of door werknemer(s) met opleidingsattest eenvoudige handelingen
Indien stalen positief:
 - + De componenten kunnen na zorgvuldig loskoppelen van de bedrading verwijderd worden. Vermijd beschadiging/breken /stofvorming. Ik adviseer om dit te laten verwijderen door een aannemer.
 - + Gebruik de nodige persoonlijke beschermingsmiddelen nl. een FFP3 wegwerpmasker of half gelaatzmasker met P3 filter // Wegwerpoverall CAT III, type 5,6 // wegwerpbaar of afwasbare handschoenen // afspoelbaar schoeisel.
 - + Volg de geldende regels voor verpakking/asbestinzameling. Afval steeds dubbel en luchtdicht verpakken in stevig plasticfolie en afvoeren naar containerpark of geregistreerde asbest afvalverwerker. U vindt meer info

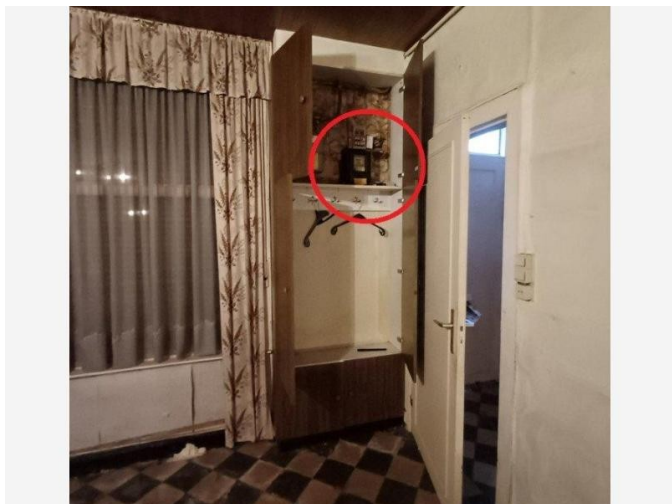
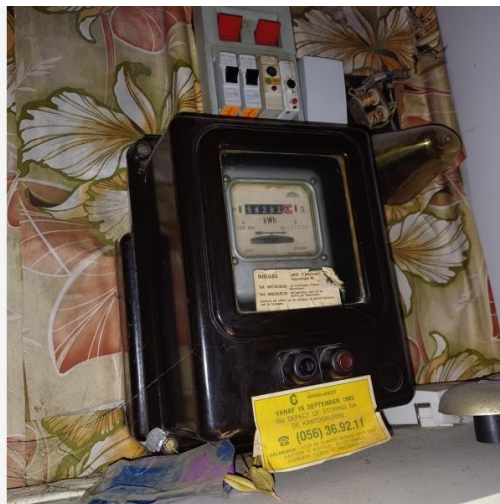
Conclusie

Het asbestmateriaal valt onder de mijlpaal van 2040.

Risicobeoordeling

Eindbeoordeling materiaalrisico	Verhoogd materiaalrisico en/of verhoogde kans op vezelvrijgave
---------------------------------	--

Gebondenheid	Categorie 1: hechtgebonden in oorsprong
Asbestsoort (vezeltype)	Crocidoliet aanwezig
Asbestconcentratie	Laag (< 50%)
Afschermingsgraad van het gehele materiaal	Geheel of deels (ook) vrij aan de binnenlucht
Toestand van het materiaal	Licht beschadigd, licht verweerd. Intact calciumsilicaatmateriaal of categorie III 'gebondenheid'

Beschrijving	Elektriciteitsmeter Bakeliet
Omgeving	Binnen
Primaire drager	Communicatie en elektrische infrastructuur en uitrusting
Asbestmateriaal	Plaat, paneel, tablet - Type Bakeliet
Bindmiddel van asbestmateriaal	Kunststof of -hars
Gebondenheid op basis van bindmiddel	Hecht
Hoeveelheid (oppervlakte - dikte - aantal)	<ul style="list-style-type: none"> • 0,10 m² - 1,00 cm - 1 stuk
Totaal volume	0,001 m ³
Eenvoudig bereikbaar	Ja
Bevestigingswijze	<ul style="list-style-type: none"> • Geschroefd
Identificatiemethode	<p>De asbestdeskundige beoordeelt het materiaal als asbestverdacht en dus asbesthoudend, en dit zonder monsternamen.</p> <p>Motivatie: De materialen behoren niet toe aan de eigenaar voor wie de asbestdeskundige de asbestinventaris uitvoert.</p>
Destructieve handeling voor identificatie	Nee

Verwijderen

- Zorg voor een veilig beheer. Vermijd het beschadigen van het asbestmateriaal. Controleer de toestand jaarlijks op wijzigingen.
- Voer bijkomende staalname(s) uit.

- Eenvoudige handelingen: mag via doe-het-zelf of door werknemer(s) met opleidingsattest eenvoudige handelingen
De teller zal ten gepasten tijde verwijderd worden door de distributienetbeheerder

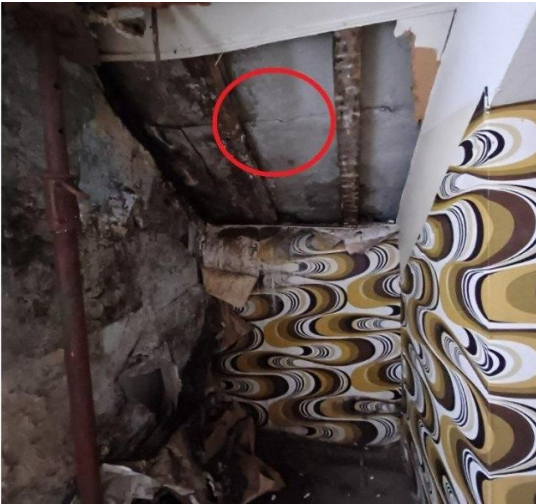
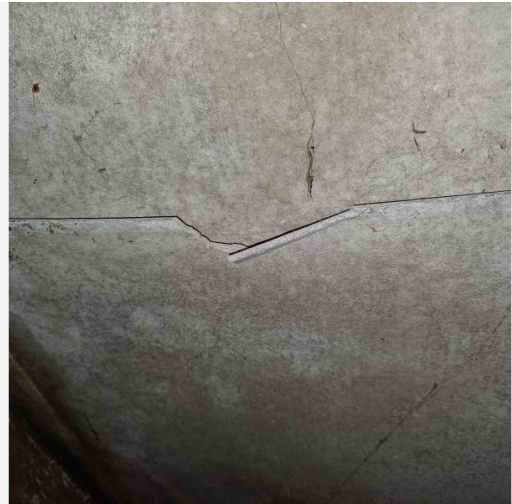
Conclusie

Het asbestmateriaal valt onder de mijlpaal van 2040.

Risicobeoordeling

Eindbeoordeling materiaalrisico	Verhoogd materiaalrisico en/of verhoogde kans op vezelvrijgave
---------------------------------	--

Gebondenheid	Categorie 1: hechtgebonden in oorsprong
Asbestsoort (vezeltype)	Alleen chrysotiel
Asbestconcentratie	Laag (< 50%)
Afschermingsgraad van het gehele materiaal	Geheel of deels (ook) vrij aan de binnenlucht
Toestand van het materiaal	Matig beschadigd, matig verweerd

#	Type	Referentie	Resultaat
3.1	Puntmonster	Onderdak	Chrysotiel

Beschrijving	Onderdak
Omgeving	Grenst aan binnen- en buitenlucht
Primaire drager	Schuin dak
Asbestmateriaal	Plaat, paneel, tablet - Type Menuiserite
Bindmiddel van asbestmateriaal	Cement
Gebondenheid op basis van bindmiddel	Hecht
Hoeveelheid (oppervlakte - dikte - aantal)	<ul style="list-style-type: none">• 50,00 m² - 0,32 cm - 1 stuk
Totaal volume	0,16 m ³
Eenvoudig bereikbaar	Nee <ul style="list-style-type: none">• Het asbestmateriaal is bedekt (uitgezonderd laag verf, coating, behang, kunststof, textiel) en het wegnemen van het bedekkende materiaal kan niet zonder het bedekkende materiaal te beschadigen.
Bevestigingswijze	<ul style="list-style-type: none">• Genageld, geniet
Identificatiemethode	Een monstername door de asbestdeskundige met laboanalyse door een asbestlabo.
Destructieve handeling voor identificatie	Nee

Maatregelen nemen

- Zorg voor een veilig beheer en verwijder dit asbestmateriaal wanneer het bij werken eenvoudig bereikbaar wordt. Controleer de toestand jaarlijks op wijzigingen.

- Eenvoudige handelingen: mag via doe-het-zelf of door werknemer(s) met opleidingsattest eenvoudige handelingen
 - + De onderdakplaten kunnen verwijderd worden op het moment dat de dakbedekking ooit vervangen wordt. Na zorgvuldig verwijderen van pannen, panlatten en nagels zijn de platen vermoedelijk los en kunnen ze weggenomen worden. Bevochtig/fixeer & vermijdt beschadiging/breken /stofvorming. Ik adviseer om dit te laten verwijderen door een aannemer.

- + Gebruik de nodige persoonlijke beschermingsmiddelen nl. een FFP3 wegwerpmasker of half gelaatsmasker met P3 filter // Wegwerpoverall CAT III, type 5,6 // wegwerpbaar of afwasbare handschoenen // afspoelbaar schoeisel.

- + Volg de geldende regels voor verpakking/asbestinzameling. Afval steeds dubbel en luchtdicht verpakken in stevig plasticfolie en afvoeren naar containerpark of geregistreerde asbest afvalverwerker. U vindt meer info in de toelichting op het einde van dit attest en op de website www.asbestinfo.be

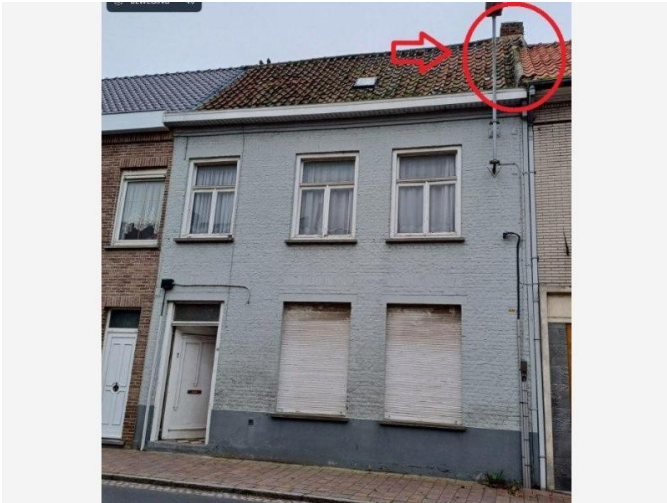
Situeringfoto

Tijdelijke beperking

Reden: Het te onderzoeken materiaal situeert zich hoger dan 3,50 m te rekenen vanaf een veilige ondergrond

Uitleg van de asbestdeskundige: Omwille van de hoogte (+3,5m) / ingeslotenheid is het niet mogelijk om op een veilige manier/zonder beschadiging te kunnen vaststellen of er al dan niet een rookgaskanaal uit asbestcement of andere asbestverdachte materialen aanwezig zijn in de schouw

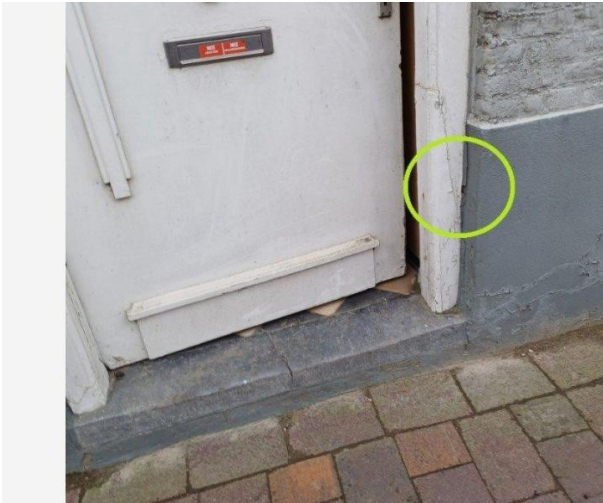
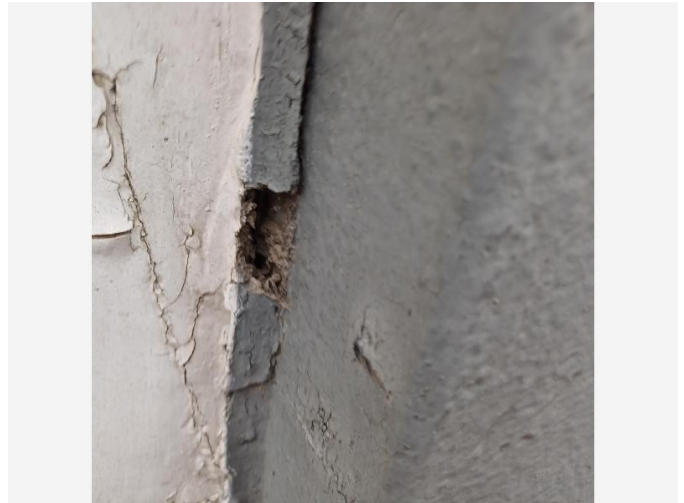
Geen asbest

#	Type	Referentie	Resultaat
5.1	Puntmonster	Kit voordeur	Geen asbest

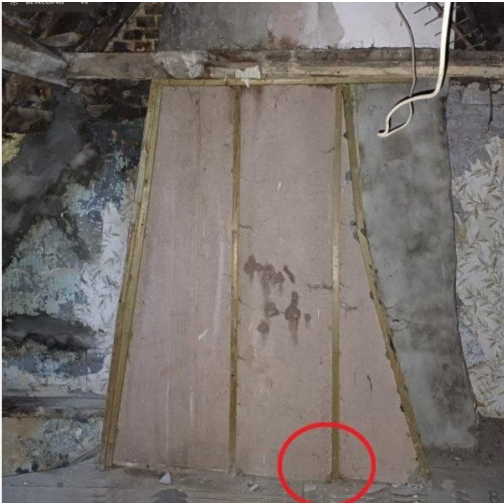
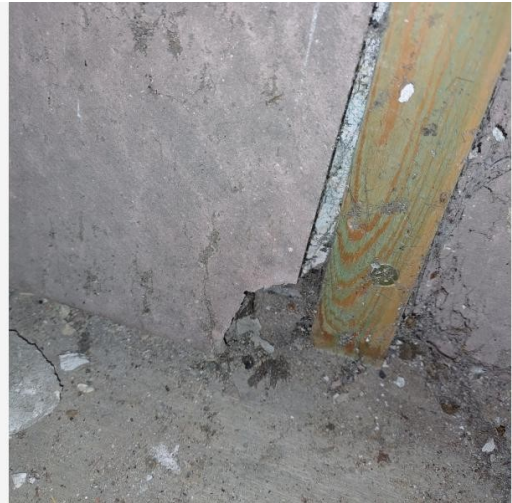
Fiche 6: Menuiserieplaat Rond Schouw

Geen asbest

#	Type	Referentie	Resultaat
6.1	Puntmonster	Bekleding schouw	Geen asbest

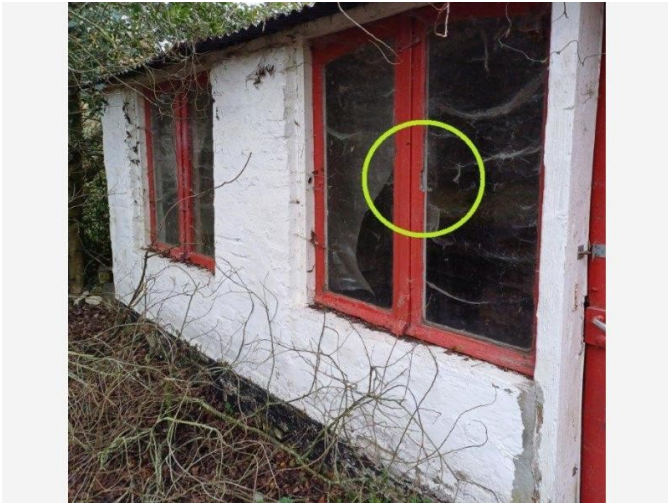
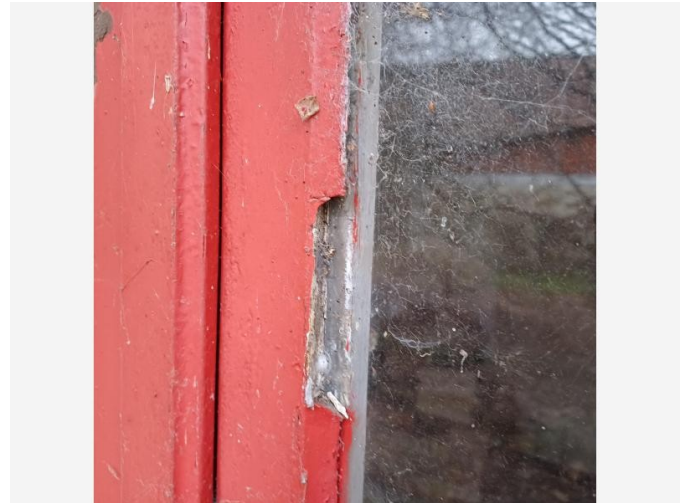
Fiche 7: Mastiek Ramen

Geen asbest

#	Type	Referentie	Resultaat
7.1	Mengmonster	Mastiek ramen	Geen asbest

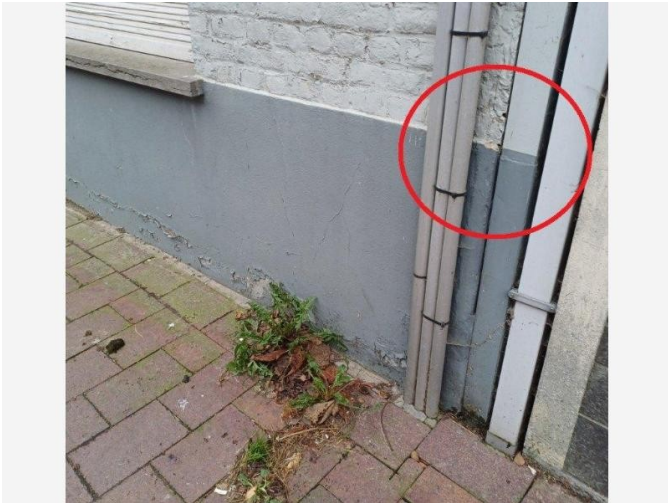
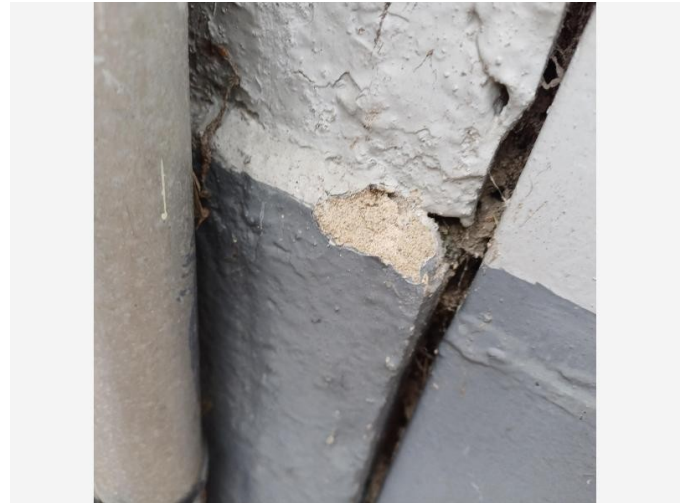
Fiche 8: Gevelplint

Geen asbest

#	Type	Referentie	Resultaat
8.1	Mengmonster	Gevelplint crepi	Geen asbest

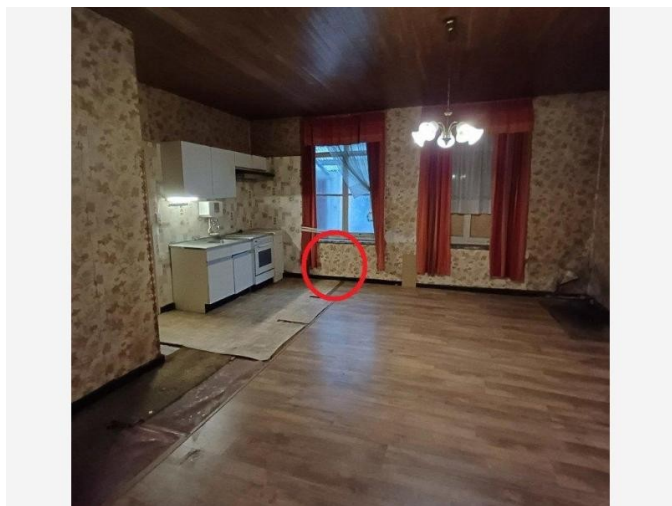
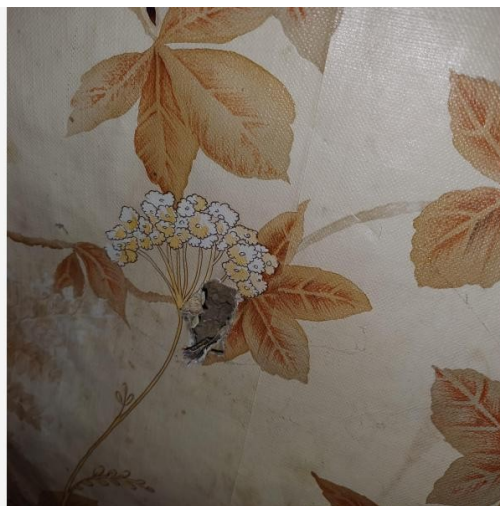
Geen asbest

#	Type	Referentie	Resultaat
9.1	Mengmonster	Pleister muren	Geen asbest

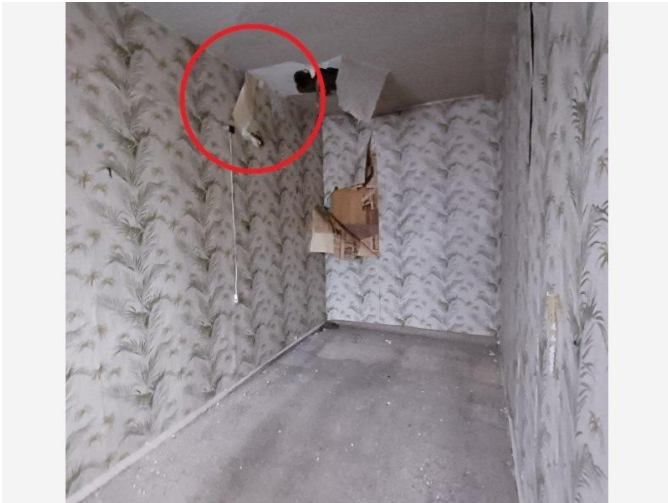
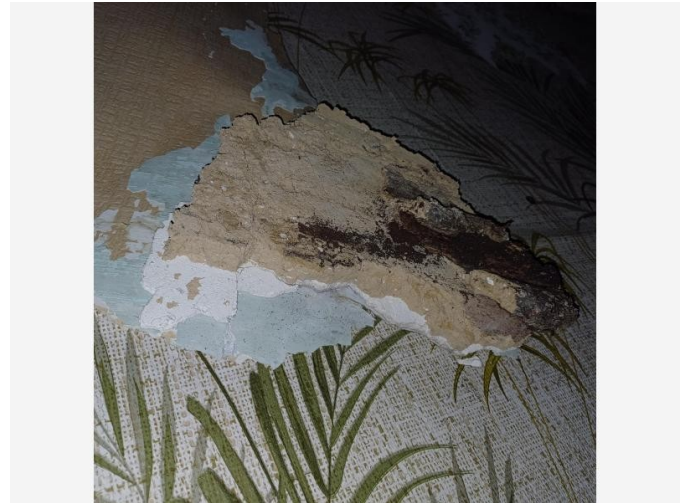
Fiche 10: Pleister Plafonds

Geen asbest

#	Type	Referentie	Resultaat
10.1	Mengmonster	Pleister plafonds	Geen asbest

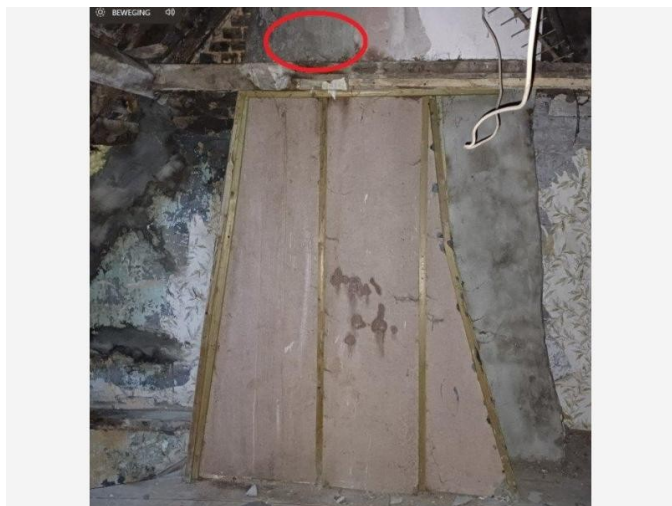
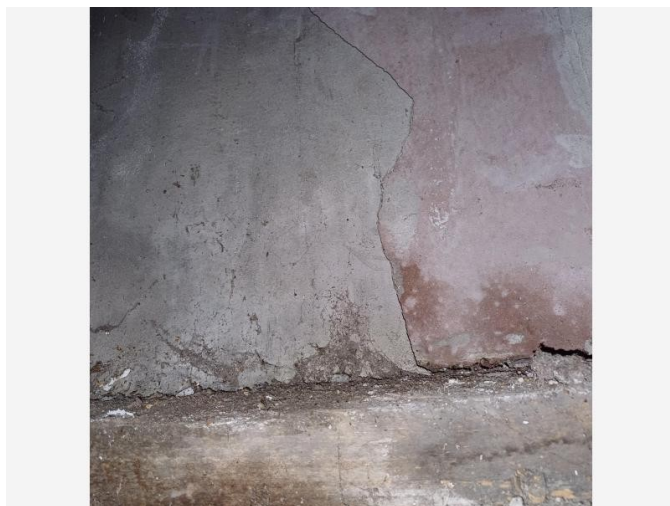
Fiche 11: Cementering Schouw

Geen asbest

#	Type	Referentie	Resultaat
11.1	Mengmonster	Cementering schouw	Geen asbest
