# Asbestinventarisatetest

Nieuwe Sint-Annadreef 13, 8200 Brugge

Attestnummer : 20240729-000139.000

Uitgegeven op : 29.07.2024

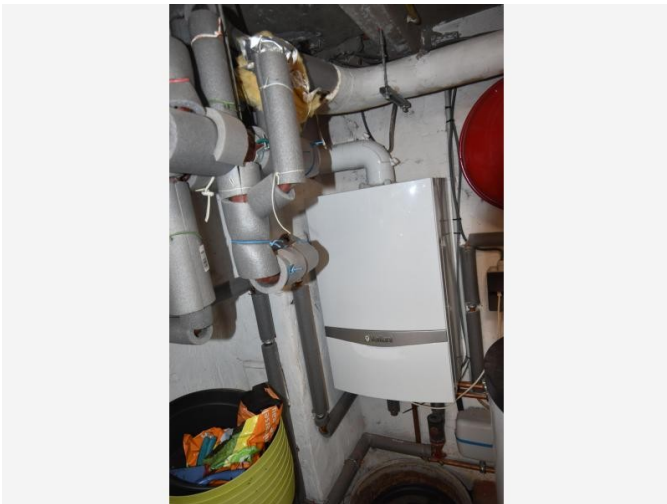
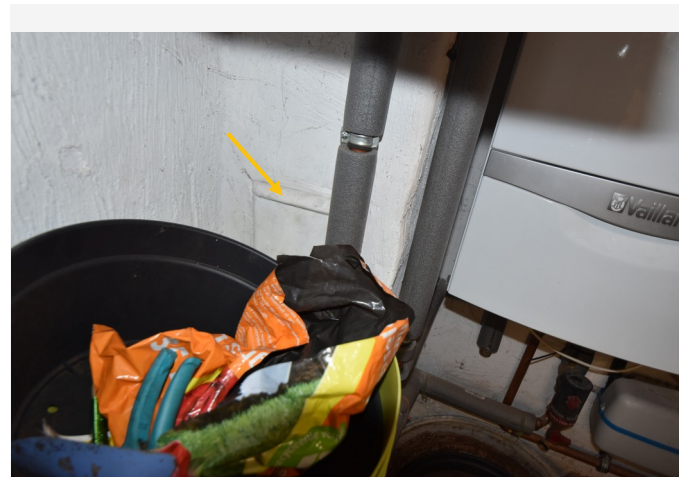
Het asbestmateriaal valt onder de mijlpaal van 2040.

Verwijderen

Eindbeoordeling materiaalrisico	Verhoogd materiaalrisico en/of verhoogde kans op vezelvrijgave
---------------------------------	--

Gebondenheid	Categorie 1: hechtgebonden in oorsprong
Asbestsoort (vezeltype)	Crocidoliet aanwezig
Asbestconcentratie	Laag (< 50%)
Afschermingsgraad van het gehele materiaal	Geheel of deels (ook) vrij aan binnenluchtstromen
Toestand van het materiaal	Licht beschadigd, licht verweerd. Intact calciumsilicaatmateriaal of categorie III 'gebondenheid'

Beschrijving	Roetluik - Schouw
Omgeving	Binnen
Primaire drager	Binnenwand
Asbestmateriaal	Brandwerende afsluiting (prefab geheel) - Luik
Bindmiddel van asbestmateriaal	Cement
Gebondenheid op basis van bindmiddel	Hecht
Hoeveelheid (gewicht - aantal)	<ul style="list-style-type: none"><li>• 1,00 kg - 1 stuk</li></ul>
Totaal gewicht	1,00 kg
Eenvoudig bereikbaar	Ja
Bevestigingswijze	<ul style="list-style-type: none"><li>• Geklemd</li><li>• Verlijmd, ingegoten, versmeerd</li></ul>
Identificatiemethode	Vaststelling zonder monstername
Destructieve handeling voor identificatie	Nee

- Scherm in afwachting van verwijdering het asbestmateriaal af van luchtstromingen en verstoring: bijvoorbeeld door het te verpakken, te fixeren, af te dekken, signalisatie - afbakening aan te brengen, ...
- Verwijder dit asbestmateriaal zo snel mogelijk. Volg de toestand goed op.

- Eenvoudige handelingen: mag via doe-het-zelf of door werknemer(s) met opleidingsattest eenvoudige handelingen  
In binnenruimtes mag u alleen hechtgebonden asbest verwijderen dat niet beschadigd is. Dat betekent dat het materiaal volledig intact is en er geen vrije asbestvezels zichtbaar zijn. Opgelet: ook tijdens het verwijderen moet het asbest intact blijven. Bijgevolg dient men de toepassing dus te verwijderen zonder te breken of schade toe te brengen (In hun geheel). Indien dit niet mogelijk is mag je de asbest-toepassing niet zelf verwijderen en dien je een erkend verwijderaar aan te spreken.

Draag steeds de nodige beschermingsmiddelen (Minimaal een FFP3 mondmasker of (half)gelaatsmasker met P3-filter en wegwerphandschoenen). Draag veiligheidsschoenen/bril/helm/wegwerp-overall (Minimaal Cat III type 5/6), indien noodzakelijk.

Bevochtig/fixeer het materiaal voor de verwijdering en sla het nadien op in een gesloten dubbele verpakking

Verwijder de materialen  $\hat{A} \hat{C} \hat{A} \hat{C} \hat{A}$  voor  $\hat{A} \hat{C} \hat{A} \hat{C} \hat{A}$  bij voorkeur manueel. Handwerktuigen of in laatste instantie traagdraaiend gereedschap kunnen ook gebruikt worden.

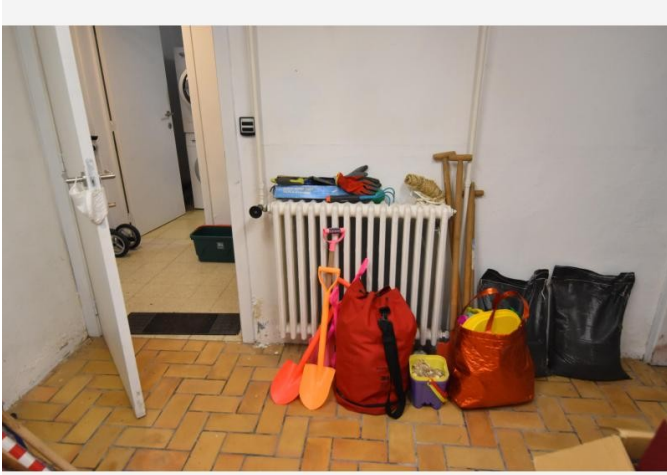
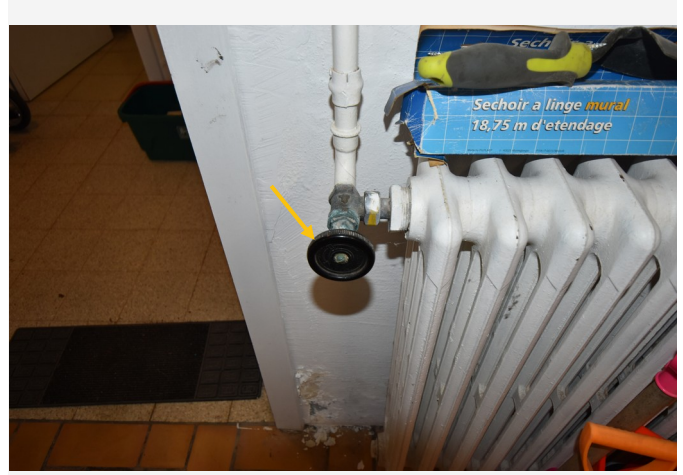
Het asbestmateriaal valt onder de mijlpaal van 2040.

Verwijderen

Eindbeoordeling materiaalrisico	Verhoogd materiaalrisico en/of verhoogde kans op vezelvrijgave
---------------------------------	--

Gebondenheid	Categorie 1: hechtgebonden in oorsprong
Asbestsoort (vezeltype)	Crocidoliet aanwezig
Asbestconcentratie	Laag (< 50%)
Afschermingsgraad van het gehele materiaal	Geheel of deels (ook) vrij aan binnenluchtstromen
Toestand van het materiaal	Licht beschadigd, licht verweerd. Intact calciumsilicaatmateriaal of categorie III 'gebondenheid'

Beschrijving	Bakeliet radiatorknoppen
Omgeving	Binnen
Primaire drager	HVAC infrastructuur en uitrusting
Asbestmateriaal	Plaat, paneel, tablet - Type Bakeliet
Bindmiddel van asbestmateriaal	Kunststof of -hars
Gebondenheid op basis van bindmiddel	Hecht
Hoeveelheid (oppervlakte - dikte - aantal)	• 0,10 m <sup>2</sup> - 1,00 cm - 1 stuk
Totaal volume	0,001 m <sup>3</sup>
Eenvoudig bereikbaar	Ja
Bevestigingswijze	• Geschroefd
Identificatiemethode	Vaststelling zonder monstername
Destructieve handeling voor identificatie	Nee

- Zorg voor een veilig beheer. Vermijd het beschadigen van het asbestmateriaal. Controleer de toestand jaarlijks op wijzigingen.

- Eenvoudige handelingen: mag via doe-het-zelf of door werknemer(s) met opleidingsattest eenvoudige handelingen  
In binnenruimtes mag u alleen hechtgebonden asbest verwijderen dat niet beschadigd is. Dat betekent dat het materiaal volledig intact is en er geen vrije asbestvezels zichtbaar zijn. Opgelet: ook tijdens het verwijderen moet het asbest intact blijven. Bijgevolg dient men de toepassing dus te verwijderen zonder te breken of schade toe te brengen (In hun geheel). Indien dit niet mogelijk is mag je de asbest-toepassing niet zelf verwijderen en dien je een erkend verwijderaar aan te spreken.

Draag steeds de nodige beschermingsmiddelen (Minimaal een FFP3 mondkmasker of (half)gelaatsmasker met P3-filter en wegwerphandschoenen). Draag veiligheidsschoenen/bril/helm/wegwerp-overall (Minimaal Cat III type 5/6), indien noodzakelijk.

Bevochtig/fixeer het materiaal voor de verwijdering en sla het nadien op in een gesloten dubbele verpakking met asbeststicker. Contacteer uw recyclagepark voor een correcte inlevering of schakel een erkend verwijderaar in.

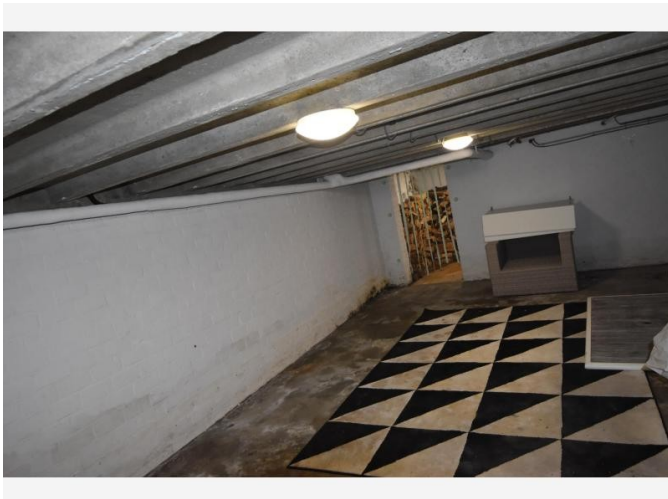
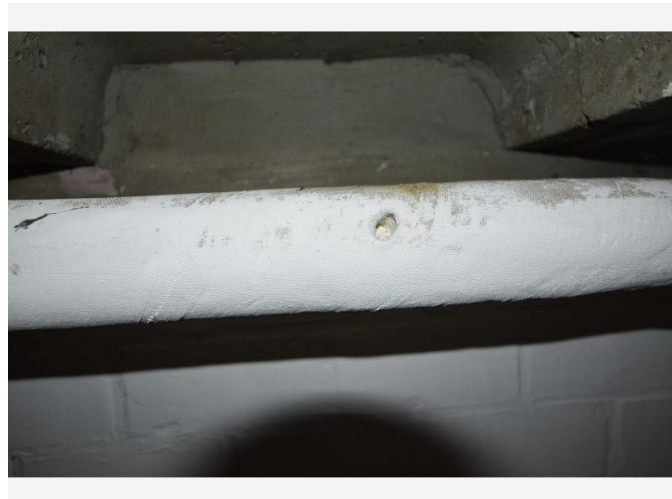
# Fiche 3: Leidingisolatie (Rechte stukken) - Kelder/garage

Het asbestmateriaal valt onder de mijlpaal van 2034.

Verwijderen

Eindbeoordeling materiaalrisico	Verhoogd materiaalrisico en/of verhoogde kans op vezelvrijgave
---------------------------------	--

Gebondenheid	Categorie 2: niet-hechtgebonden met matrix
Asbestsoort (vezeltype)	Amfibool aanwezig, uitgezonderd crocidoliet
Asbestconcentratie	Laag (< 50%)
Afschermingsgraad van het gehele materiaal	Geheel of deels (ook) vrij aan de binnenlucht
Toestand van het materiaal	Licht beschadigd, licht verweerd. Intact calciumsilicaatmateriaal of categorie III 'gebondenheid'

#	Type	Referentie	Resultaat
3.1	Mengmonster	95073 - 3	Amosiet

Beschrijving	Leidingisolatie (Rechte stukken) - Kelder/garage
Omgeving	Binnen
Primaire drager	HVAC infrastructuur en uitrusting
Asbestmateriaal	In-situ afwerkingslagen - Thermische isolatie
Bindmiddel van asbestmateriaal	Gips - kalk
Gebondenheid op basis van bindmiddel	Niet-hechtgebonden
Hoeveelheid (lengte - omtrek - dikte - aantal)	<ul style="list-style-type: none"><li>• 38,00 m - 50,00 cm - 1,00 cm - 1 stuk</li></ul>
Totaal volume	0,19 m <sup>3</sup>
Eenvoudig bereikbaar	Ja
Bevestigingswijze	<ul style="list-style-type: none"><li>• Geklemd</li><li>• Verlijmd, ingegoten, versmeerd</li></ul>
Identificatiemethode	Vaststelling met monsternamen
Destructieve handeling voor identificatie	Nee
Opmerking	Er werden meerdere punten bestaand en opgenomen in het mengstaal, conform het inspectieprotocol.

- Scherm in afwachting van verwijdering het asbestmateriaal af van luchtstromingen en verstoring: bijvoorbeeld door het te verpakken, te fixeren, af te dekken, signalisatie - afbakening aan te brengen, ...
- Verwijder dit asbestmateriaal zo snel mogelijk. Volg de toestand goed op.

- Hermetische zone (erkend asbestverwijderaar)  
De techniek van de hermetische zone dient door de erkend verwijderaar te worden gehanteerd in volgende gevallen:
  - Bij de sanering van niet-hechtgebonden (Losgebonden) asbesthoudende materialen: zoals gipsisolatie rond thermische leidingen, spuitasbest, asbesthoudend pleisterwerk, â†| Bij leidingisolatie in moeilijk bereikbare ruimtes zoals een kruipkelder kan de couveusezak methode worden toegepast.
  - Bij de sanering van asbesthoudend plaatmateriaal, cement, vloerbedekking, â†| voorzien van een bevestigingssysteem (Lijm, schroeven, nagels, â†|).

- Er wordt beroep gedaan op bovenstaande verwijderingstechniek bij de verwijdering van losgebonden asbesthoudend materiaal waarbij de structuur gedurende de sanering aangetast kan worden (Bijvoorbeeld door te breken).

- Bij de verwijdering van asbesthoudende tegels en lijmlagen.

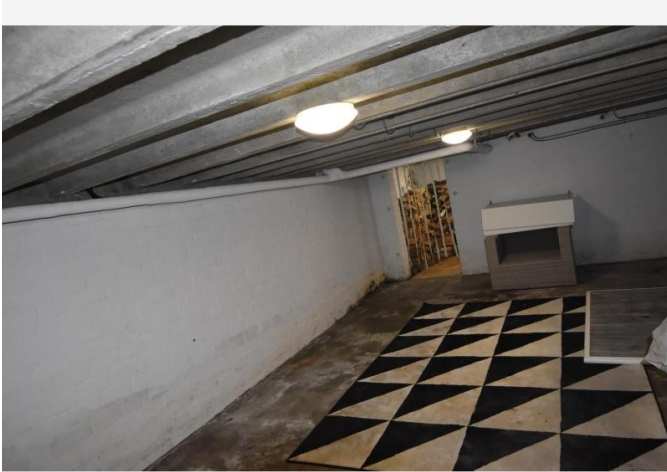
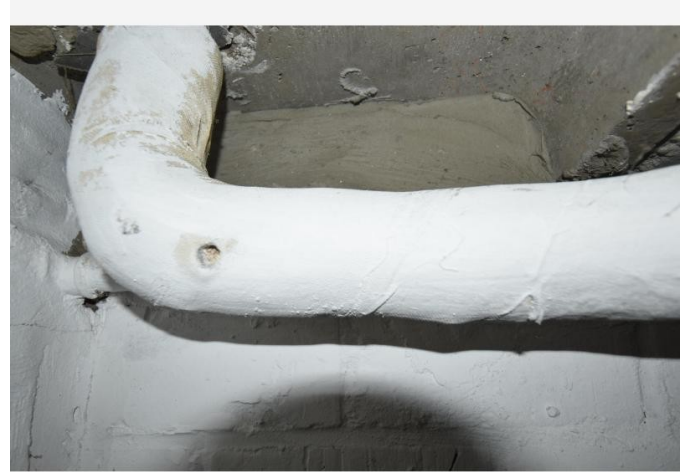
Het asbestmateriaal valt onder de mijlpaal van 2034.

Verwijderen

Eindbeoordeling materiaalrisico	Verhoogd materiaalrisico en/of verhoogde kans op vezelvrijgave
---------------------------------	--

Gebondenheid	Categorie 2: niet-hechtgebonden met matrix
Asbestsoort (vezeltype)	Amfibool aanwezig, uitgezonderd crocidoliet
Asbestconcentratie	Laag (< 50%)
Afschermingsgraad van het gehele materiaal	Geheel of deels (ook) vrij aan de binnenlucht
Toestand van het materiaal	Licht beschadigd, licht verweerd. Intact calciumsilicaatmateriaal of categorie III 'gebondenheid'

#	Type	Referentie	Resultaat
4.1	Mengmonster	95073 - 4	Amosiet

Beschrijving	Leidingisolatie (Bochten) - Kelder/garage
Omgeving	Binnen
Primaire drager	HVAC infrastructuur en uitrusting
Asbestmateriaal	In-situ afwerkingslagen - Thermische isolatie
Bindmiddel van asbestmateriaal	Gips - kalk
Gebondenheid op basis van bindmiddel	Niet-hechtgebonden
Hoeveelheid (lengte - omtrek - dikte - aantal)	<ul style="list-style-type: none"><li>• 38,00 m - 50,00 cm - 1,00 cm - 1 stuk</li></ul>
Totaal volume	0,19 m <sup>3</sup>
Eenvoudig bereikbaar	Ja
Bevestigingswijze	<ul style="list-style-type: none"><li>• Geklemd</li><li>• Verlijmd, ingegoten, versmeerd</li></ul>
Identificatiemethode	Vaststelling met monsternamen
Destructieve handeling voor identificatie	Nee
Opmerking	Er werden meerdere punten bestaand en opgenomen in het mengstaal, conform het inspectieprotocol.

- Scherm in afwachting van verwijdering het asbestmateriaal af van luchtstromingen en verstoring: bijvoorbeeld door het te verpakken, te fixeren, af te dekken, signalisatie - afbakening aan te brengen, ...
- Verwijder dit asbestmateriaal zo snel mogelijk. Volg de toestand goed op.

- Hermetische zone (erkend asbestverwijderaar)  
De techniek van de hermetische zone dient door de erkend verwijderaar te worden gehanteerd in volgende gevallen:
  - Bij de sanering van niet-hechtgebonden (Losgebonden) asbesthoudende materialen: zoals gipsisolatie rond thermische leidingen, spuitasbest, asbesthoudend pleisterwerk, â†; Bij leidingisolatie in moeilijk bereikbare ruimtes zoals een kruipkelder kan de couveusezak methode worden toegepast.
  - Bij de sanering van asbesthoudend plaatmateriaal, cement, vloerbedekking, â†; voorzien van een bevestigingssysteem (Lijm, schroeven, nagels, â†).
  - Er wordt beroep gedaan op bovenstaande verwijderingstechniek bij de verwijdering van losgebonden asbesthoudend materiaal waarbij de structuur gedurende de sanering aangetast kan worden (Bijvoorbeeld

door te breken).

- Bij de verwijdering van asbesthoudende tegels en lijmlagen.

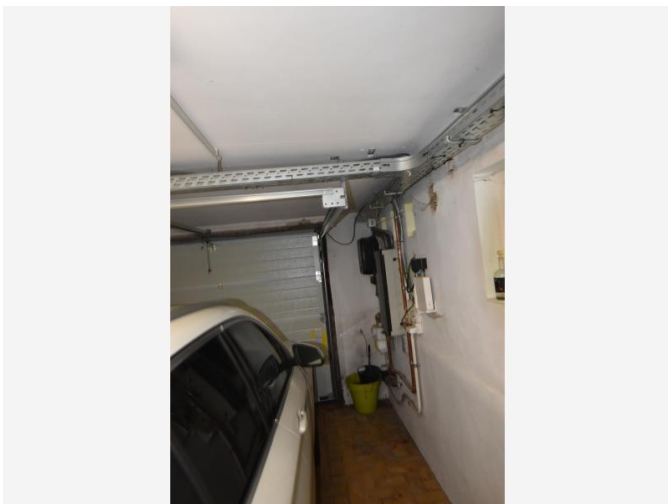
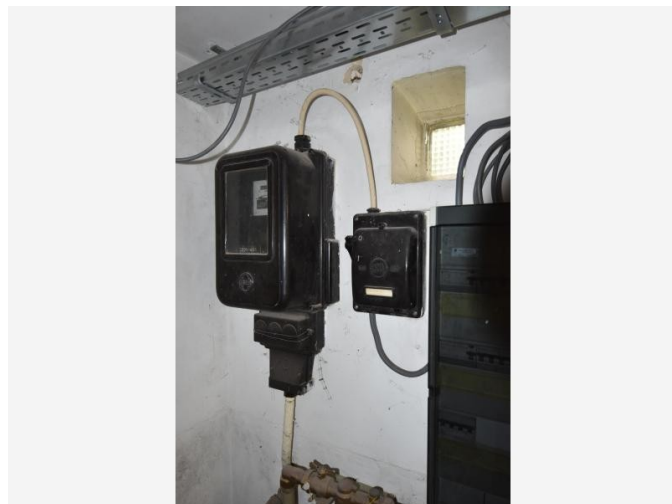
Het asbestmateriaal valt onder de mijlpaal van 2040.

Verwijderen

Eindbeoordeling materiaalrisico	Verhoogd materiaalrisico en/of verhoogde kans op vezelvrijgave
---------------------------------	--

Gebondenheid	Categorie 1: hechtgebonden in oorsprong
Asbestsoort (vezeltype)	Crocidoliet aanwezig
Asbestconcentratie	Laag (< 50%)
Afschermingsgraad van het gehele materiaal	Geheel of deels (ook) vrij aan de binnenlucht
Toestand van het materiaal	Licht beschadigd, licht verweerd. Intact calciumsilicaatmateriaal of categorie III 'gebondenheid'

Beschrijving	Bakeliet teller (+ toebehoren) - Garage
Omgeving	Binnen
Primaire drager	Communicatie en elektrische infrastructuur en uitrusting
Asbestmateriaal	Plaat, paneel, tablet - Type Bakeliet
Bindmiddel van asbestmateriaal	Kunststof of -hars
Gebondenheid op basis van bindmiddel	Hecht
Hoeveelheid (oppervlakte - dikte - aantal)	<ul style="list-style-type: none"><li>• 0,40 m<sup>2</sup> - 0,30 cm - 1 stuk</li></ul>
Totaal volume	0,001 m <sup>3</sup>
Eenvoudig bereikbaar	Ja
Bevestigingswijze	<ul style="list-style-type: none"><li>• Geschroefd</li></ul>
Identificatiemethode	Vaststelling zonder monstername
Destructieve handeling voor identificatie	Nee

- Zorg voor een veilig beheer. Vermijd het beschadigen van het asbestmateriaal. Controleer de toestand jaarlijks op wijzigingen.

- Eenvoudige handelingen: mag via doe-het-zelf of door werknemer(s) met opleidingsattest eenvoudige handelingen  
Te verwijderen door opgeleid techniek van nutsmaatschappij (personeel 8u basisopleiding asbest).

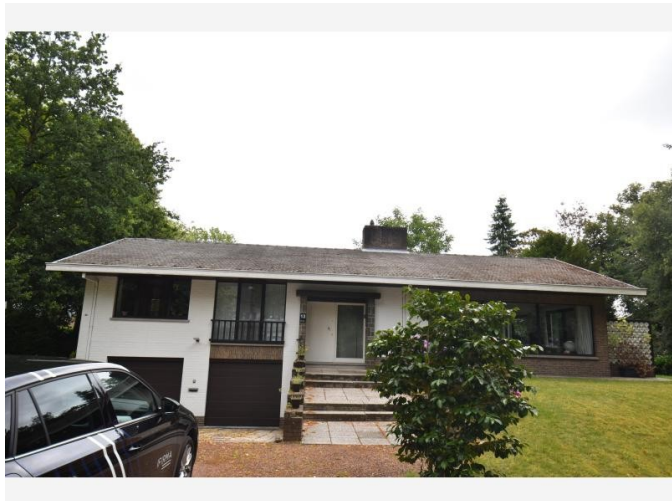
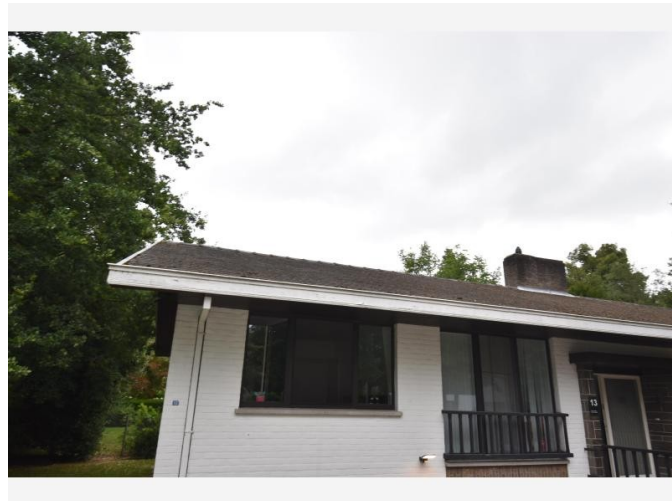
Het asbestmateriaal valt onder de mijlpaal van 2034.

Verwijderen

Eindbeoordeling materiaalrisico	Verhoogd materiaalrisico en/of verhoogde kans op vezelvrijgave
Opmerking	Mos aanwezig. Aan binnenzijde volledig afgewerkt en niet waarneembaar.

Gebondenheid	Categorie 1: hechtgebonden in oorsprong
Asbestsoort (vezeltype)	Crocidoliet aanwezig
Asbestconcentratie	Laag (< 50%)
Afschermingsgraad van het gehele materiaal	Geheel of deels vrij aan de buitenlucht
Toestand van het materiaal	Matig beschadigd, matig verweerd

<b>Beschrijving</b>	Leien - Dak (Expertise) - Grenzend aan buiten
<b>Omgeving</b>	Buiten
<b>Primaire drager</b>	Schuin dak
<b>Asbestmateriaal</b>	Dak- en gevelbekleding - Lei, shingle
<b>Bindmiddel van asbestmateriaal</b>	Cement
<b>Gebondenheid op basis van bindmiddel</b>	Hecht
<b>Hoeveelheid (oppervlakte - aantal)</b>	<ul style="list-style-type: none"><li>• 225,00 m<sup>2</sup> - 1 stuk</li></ul>
<b>Totale oppervlakte</b>	225,00 m <sup>2</sup>
<b>Eenvoudig bereikbaar</b>	Ja
<b>Bevestigingswijze</b>	<ul style="list-style-type: none"><li>• Geklemd</li><li>• Genageld, geniet</li></ul>
<b>Identificatiemethode</b>	Vaststelling zonder monsternamen
<b>Destructieve handeling voor identificatie</b>	Nee

- Scherm in afwachting van verwijdering het asbestmateriaal af van luchtstromingen en verstoring: bijvoorbeeld door het te verpakken, te fixeren, af te dekken, signalisatie - afbakening aan te brengen, ...
- Verwijder dit asbestmateriaal zo snel mogelijk. Volg de toestand goed op.
- Hemelwater dat afspoelt van asbestcement daken of gevels kan asbestdeeltjes bevatten. Gebruik het enkel voor gesloten circuits (bv. spoelen toiletten). Reinig na het vervangen van het dak of de gevel de dakgoten en regenwaterput of -ton om asbesthoudend sediment of slib te verwijderen

- Eenvoudige handelingen: mag via doe-het-zelf of door werknemer(s) met opleidingsattest eenvoudige handelingen  
EH via doe-het zelf: Dragen van de nodige beschermingsmiddelen (mondmasker ffp3, handschoenen, tyvec). Indien mogelijk de ondervloer afdekken, leien voorzichtig verwijderen, extra fixeren, niet breken, niet gooien, onmiddellijk verpakken of voorzichtig in container met asbest bag plaatsen. Gebruik geen stortkokers.

Indien leien in slechte staat zijn en kans bestaat op breken: Eenvoudige handeling opgeleid personeel , alle

werknemer(s) moeten wel beschikken over een opleidingsattest eenvoudige handelingen 8u.

Ter info: Reinigen/afschuren/ontmossen leien/golfplaten (leien/golfplaten mogen op geen enkele manier gereinigd of afgeschuurd worden - totaalverbod sinds 27 april 2019).

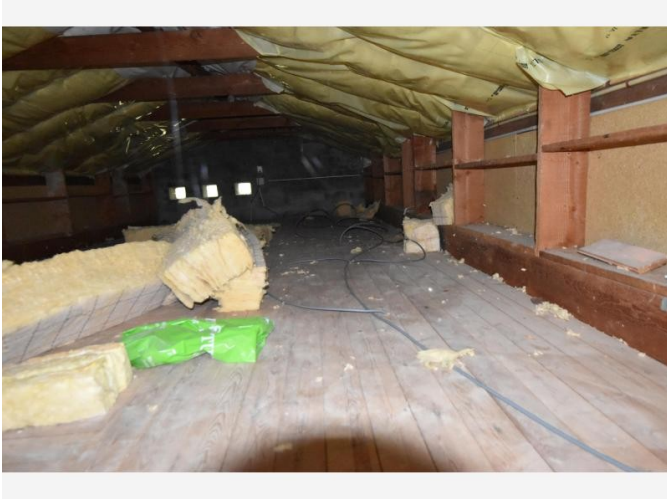
**Reden:** Er is geen volledige risicobeoordeling mogelijk

**Uitleg van de asbestdeskundige:** Het was niet mogelijk om vast te stellen of er een al dan niet asbest-verdacht onderdak in de woning aanwezig is. Vanwege het feit dat het dak langs de buitenzijde bekleed is met genagelde leien en langs de binnenzijde volledig is afgewerkt.

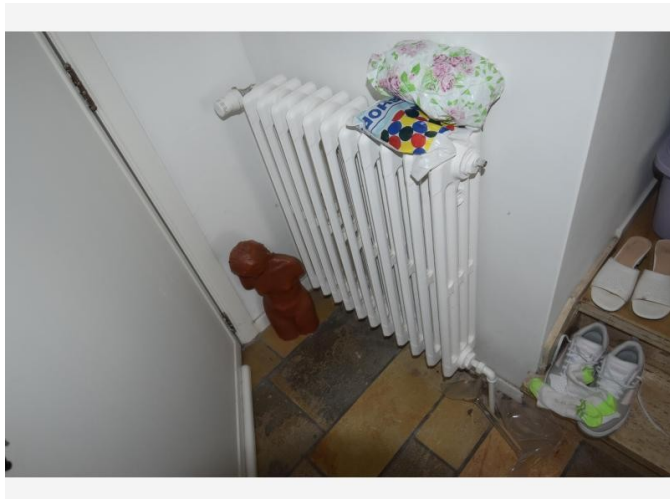
## Fiche 8: Gietijzeren/oudere radiatoren (Bouwjaar ongekend)

De entiteit is verwarmd met gietijzeren radiatoren.

Het bouwjaar en/of de technische gegevens van deze verwarmingselementen konden niet worden waargenomen.

Asbestverdachte materialen (bv: pakkingen, asbestkoord, verbindingen voor buizen of kanalen, brandwerende materialen, etc) kunnen bijgevolg in de toestellen aanwezig zijn. Er werd geen destructief onderzoek gesteld op de toestellen.

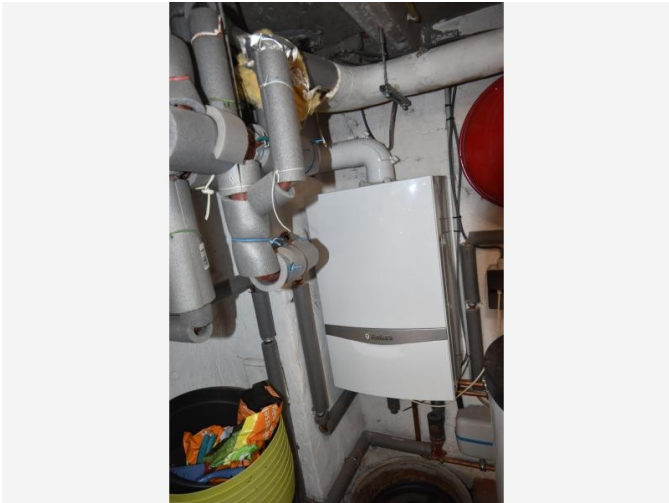
De verwarmingsketel is van bouwjaar 2017.

Asbestverdachte materialen (bv: pakkingen, asbestkoord, verbindingen voor buizen of kanalen, brandwerende materialen, etc) kunnen bijgevolg niet in het toestel aanwezig zijn.

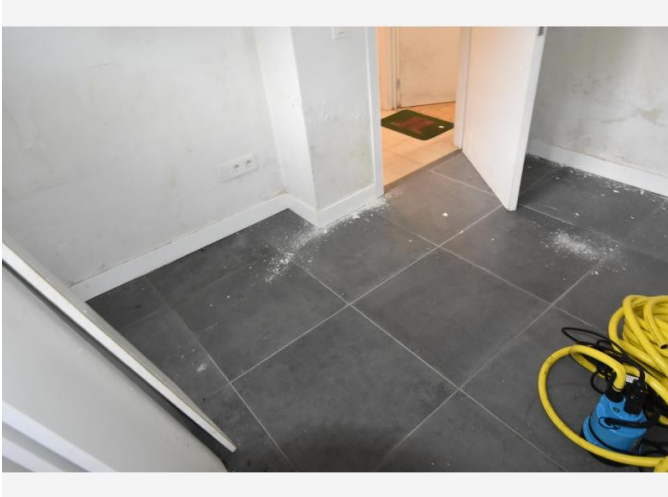
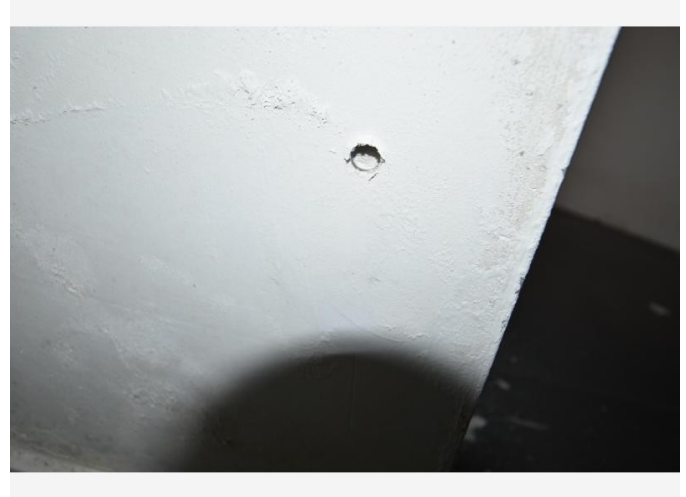
## Fiche 10: Pleisterwerk - Muren

Geen asbest

#	Type	Referentie	Resultaat
10.1	Mengmonster	95073 - 1	Geen asbest

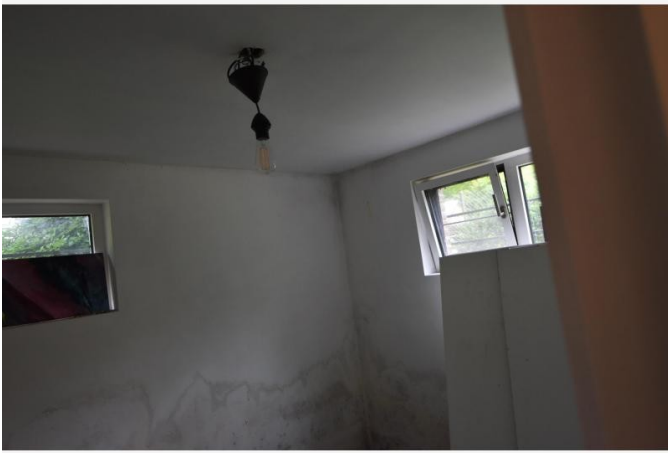
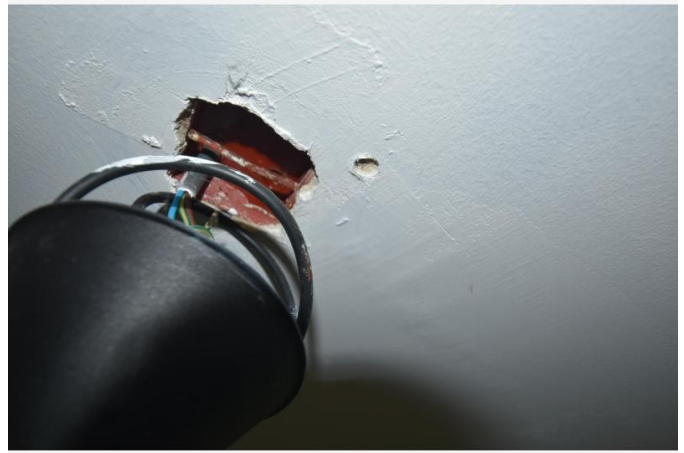
# Fiche 11: Pleisterwerk - Plafonds

Geen asbest

#	Type	Referentie	Resultaat
11.1	Mengmonster	95073 - 2	Geen asbest
