# Asbestinventarisatetest

Adolf Buylstraat 1/0301, 8400 Oostende

Attestnummer : **20250926-000035.000**

Uitgegeven op : **26.09.2025**

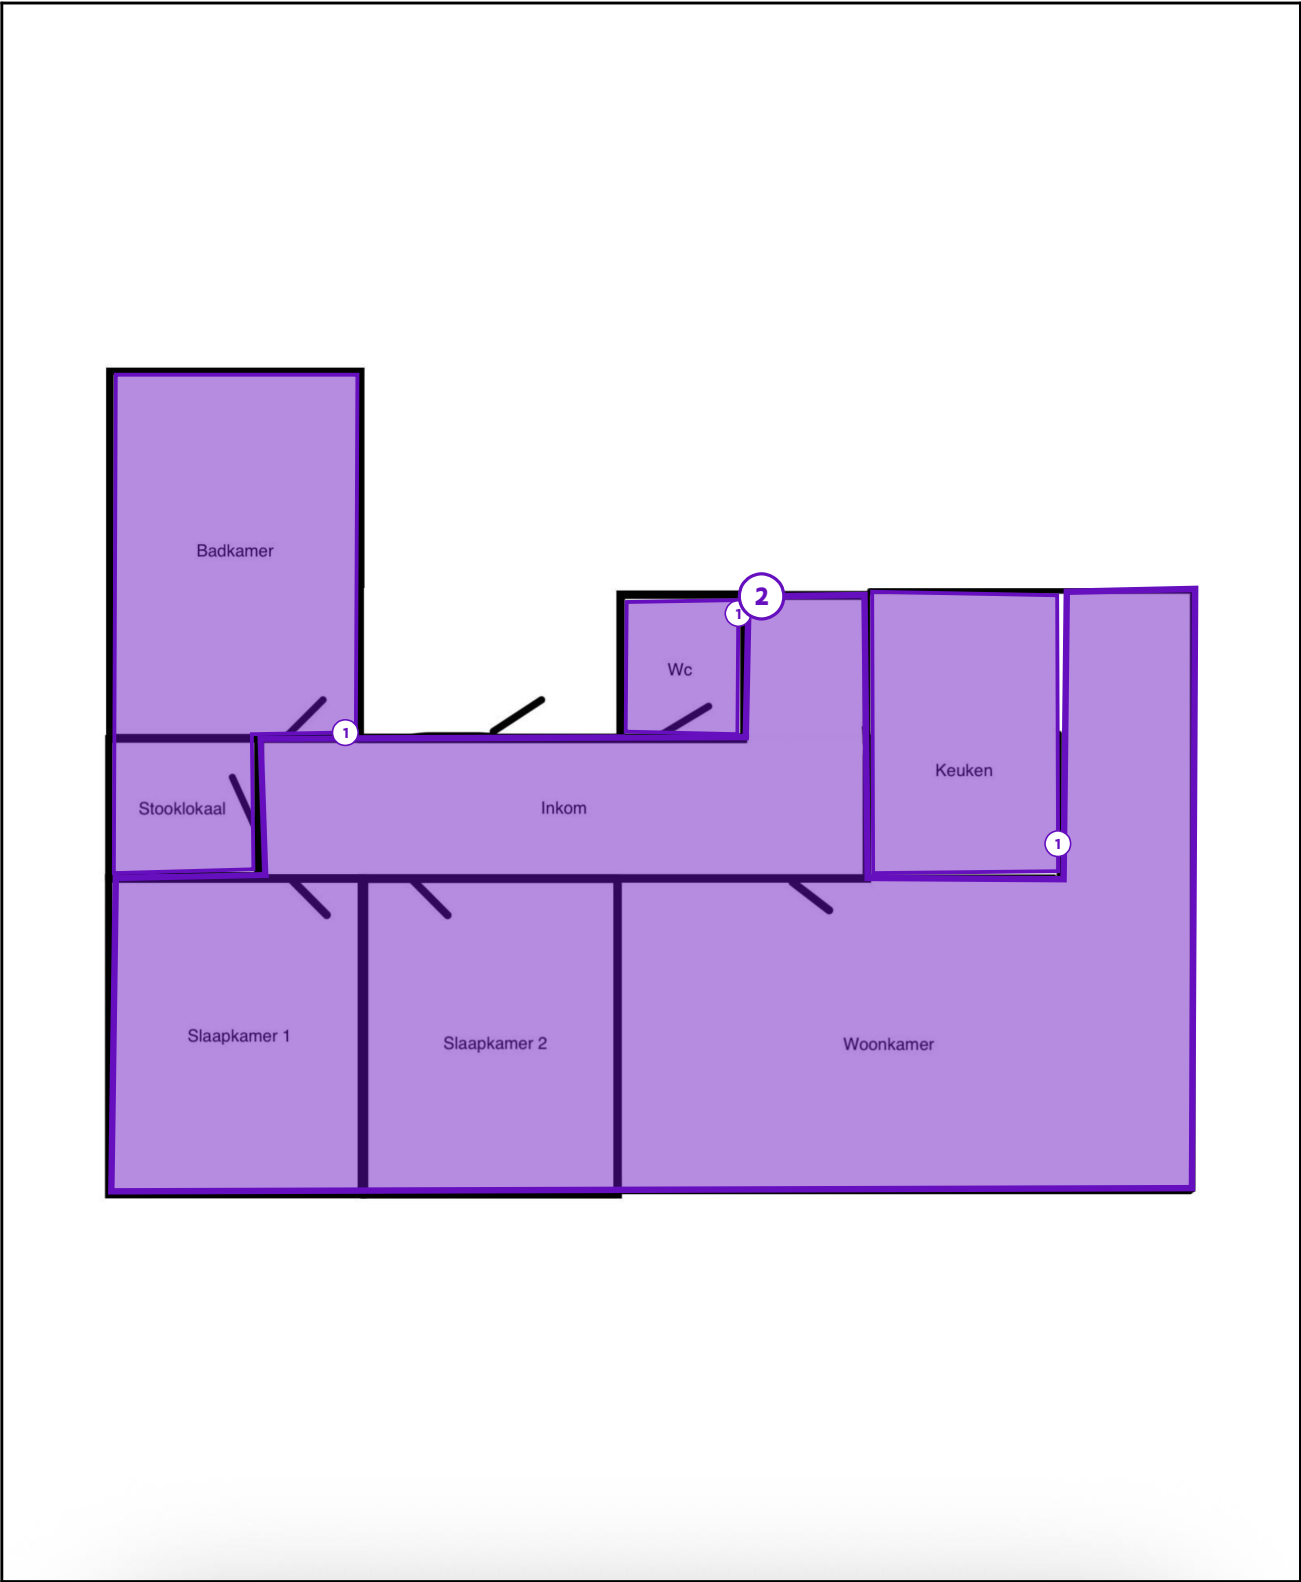
# Plan 1.1: Appartement 0301

| 1. Tegellijn achter vloertegels en plinttegels | Advies | - |
| 2. Vloerbekleding - Niet verdacht | Advies | - |

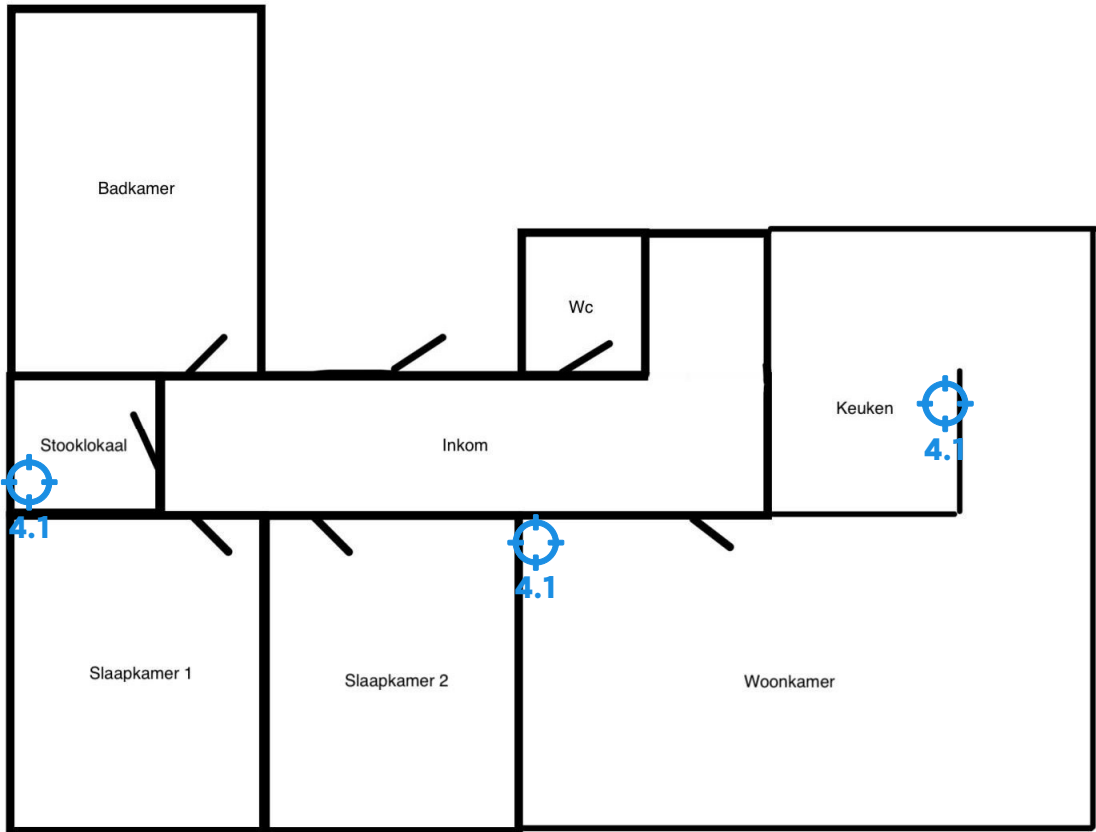
# Plan 1.2: Appartement 0301

tegellijn wandtegels keuken,wc en badkamer  
alle wanden voorzien van pleisterwerk

| 3. Tegellijn achter wandtegels & plinten | Advies | - |
| 4. Pleisterwerk wanden | Geen asbest | - |

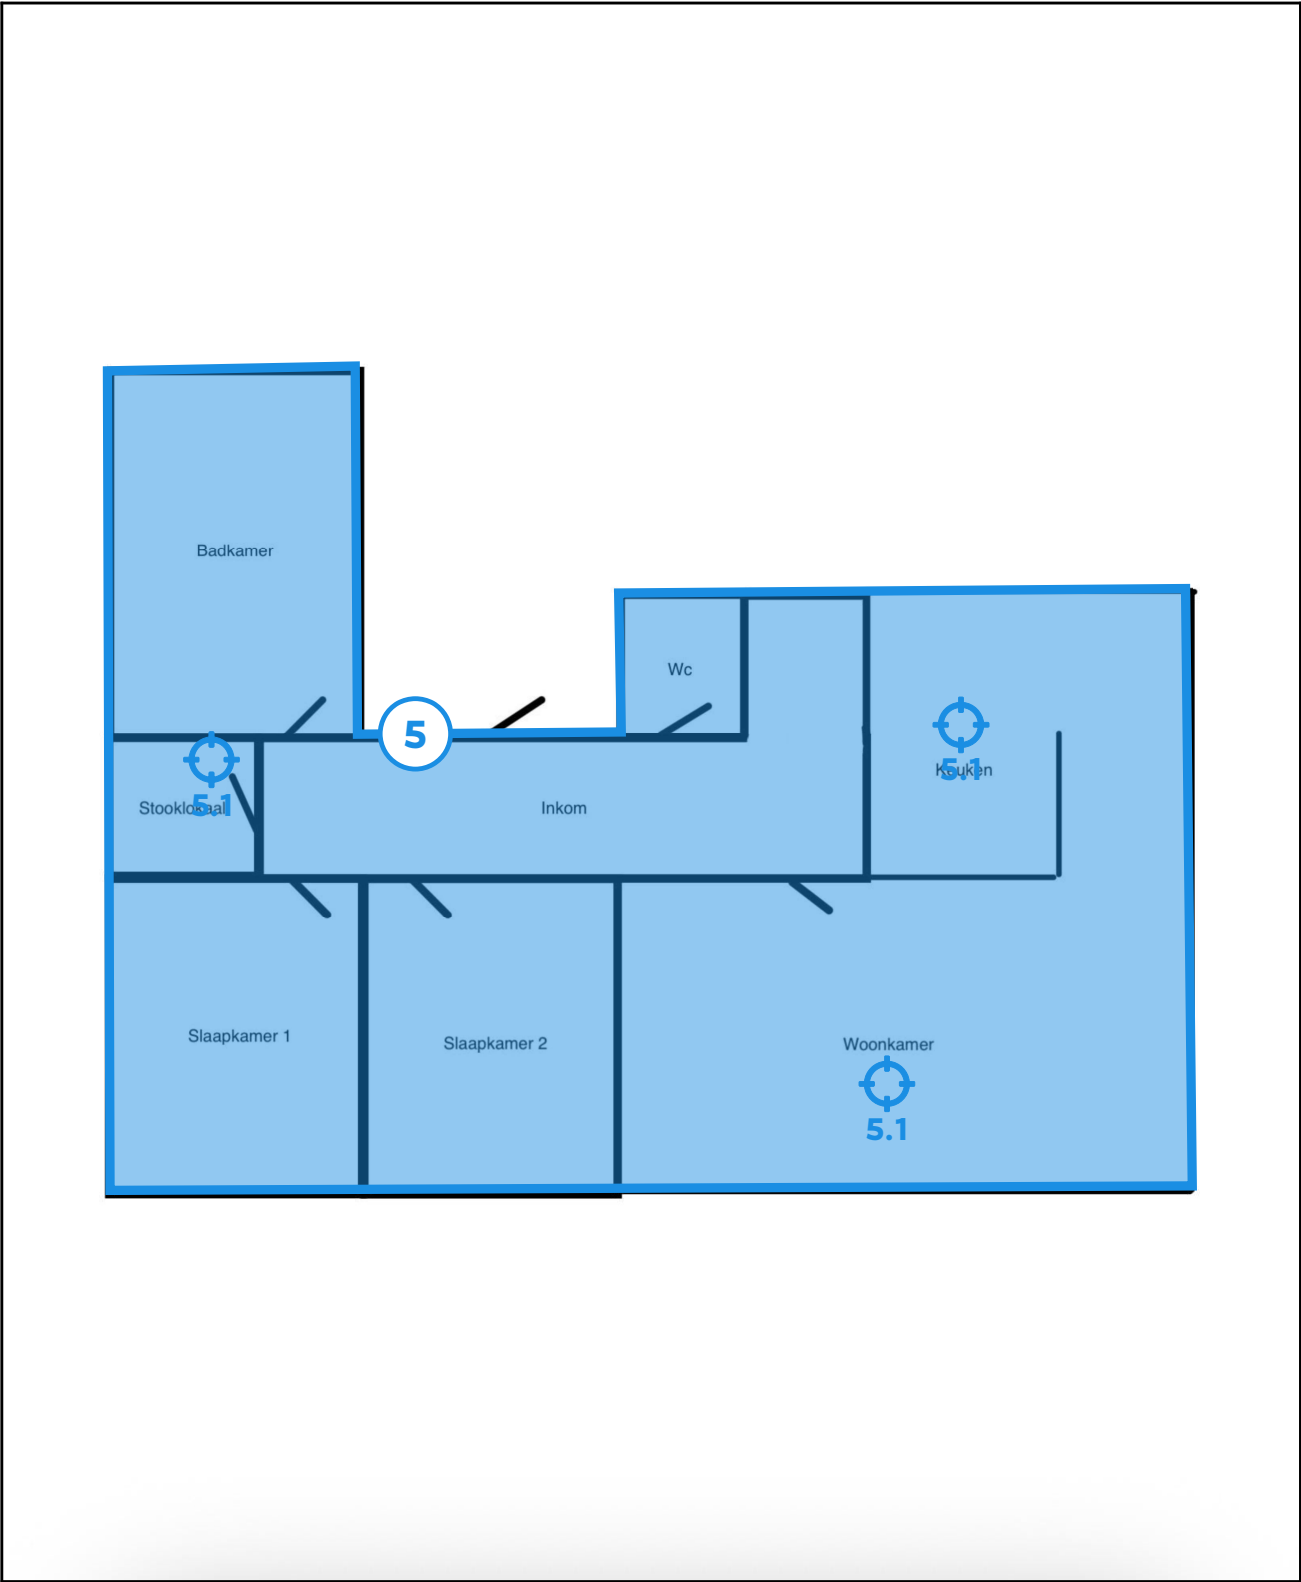
# Plan 1.3: Appartement 0301

| 5. Pleisterwerk plafonds | Geen asbest | - |

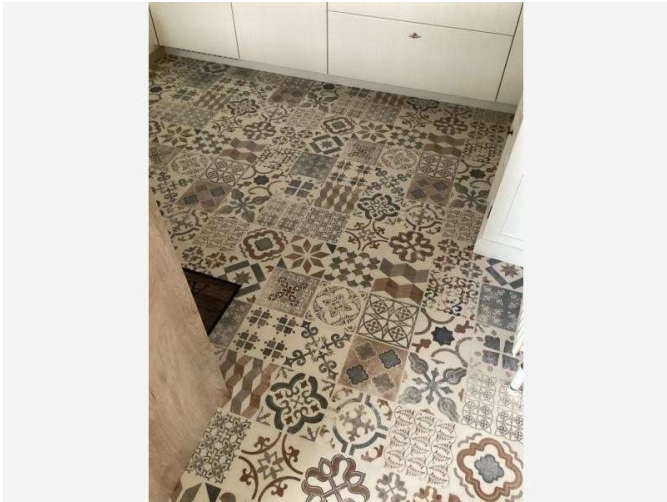
## Fiche 1: Tegellijm achter vloertegels en plinttegels

Op moment van de inspectie kon niet worden nagegaan of de tegellijm onder de vloertegels of achter de plinttegels asbestverdacht is. Bij renovatie of verwijdering van de tegels dient het materiaal te worden geanalyseerd voor de werken van start gaan.

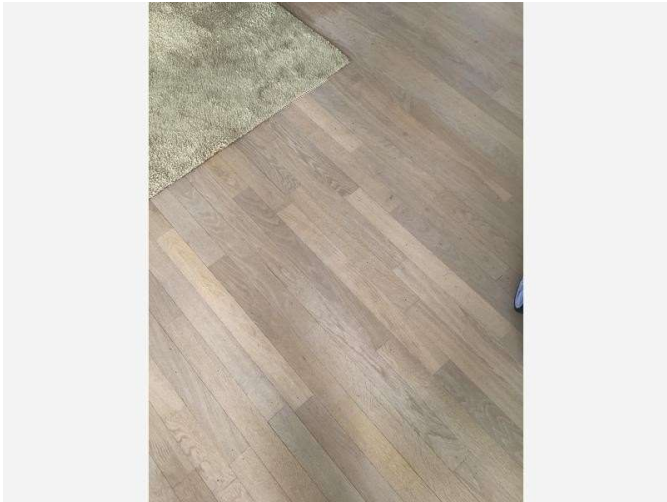
## Fiche 2: Vloerbekleding – Niet verdacht

De aanwezige vloerbekleding is niet asbestverdacht. De onderliggende laag was echter niet inspecteerbaar zonder destructie tijdens de inspectie. Mogelijk is de onderliggende laag asbestverdacht.

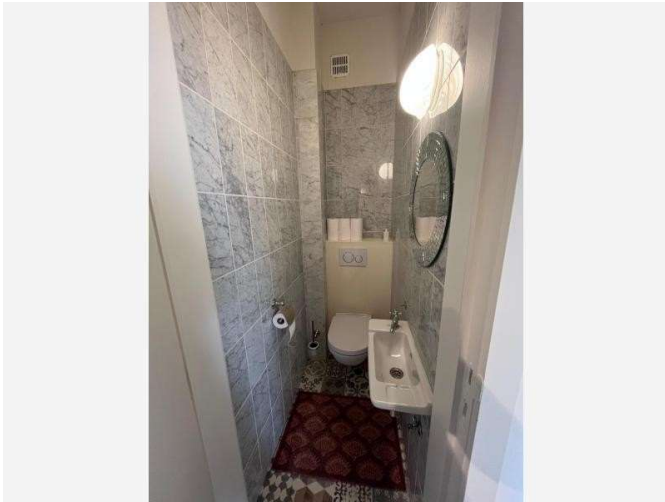
## Fiche 3: Tegellijm achter wandtegels & plinten

Op moment van de inspectie kon niet worden nagegaan of de tegellijm achter de muurtegels/plinten asbestverdacht is. Bij renovatie of verwijdering van de tegels dient het materiaal te worden geanalyseerd voor de werken van start gaan.

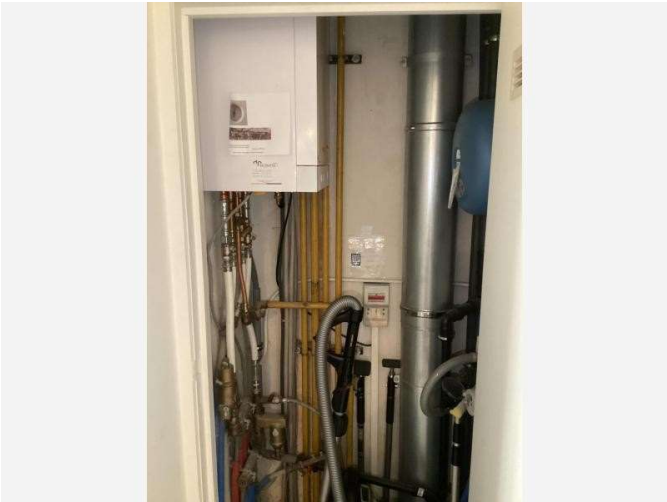
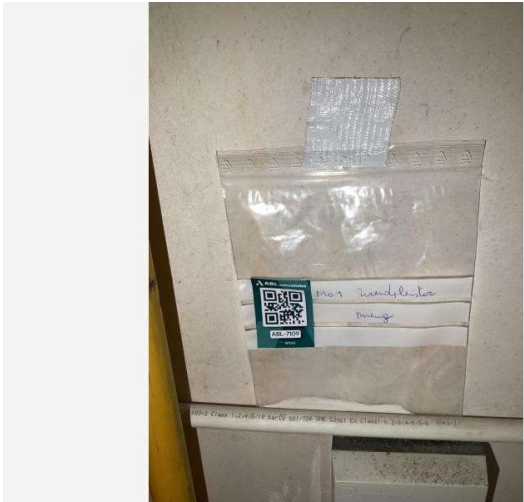
# Fiche 4: Pleisterwerk wanden

Geen asbest

| # | Type | Referentie | Resultaat |
|---|---|---|---|
| 4.1 | Mengmonster | M01 | Geen asbest |

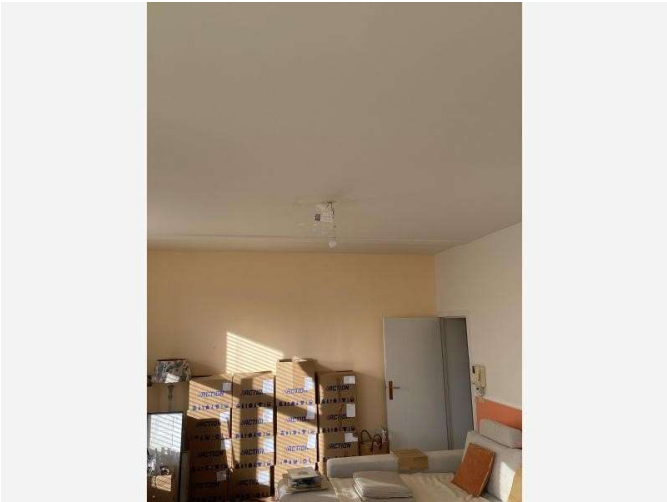
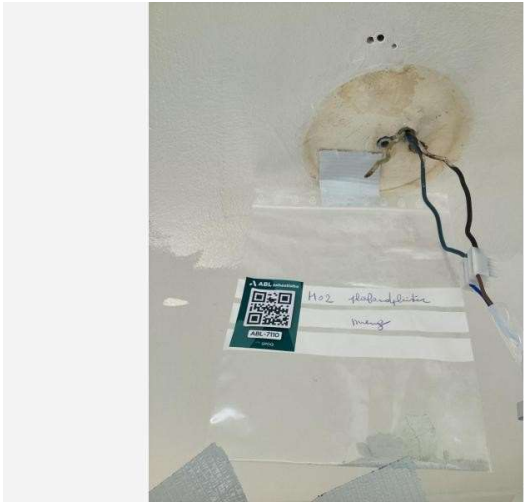
# Fiche 5: Pleisterwerk plafonds

Geen asbest

| # | Type | Referentie | Resultaat |
|---|---|---|---|
| 5.1 | Mengmonster | M02 | Geen asbest |
