Asbestinventarisatetest

Putstraat 6, 9051 Gent

Attestnummer : 20241002-000051.000

Uitgegeven op : 02.10.2024

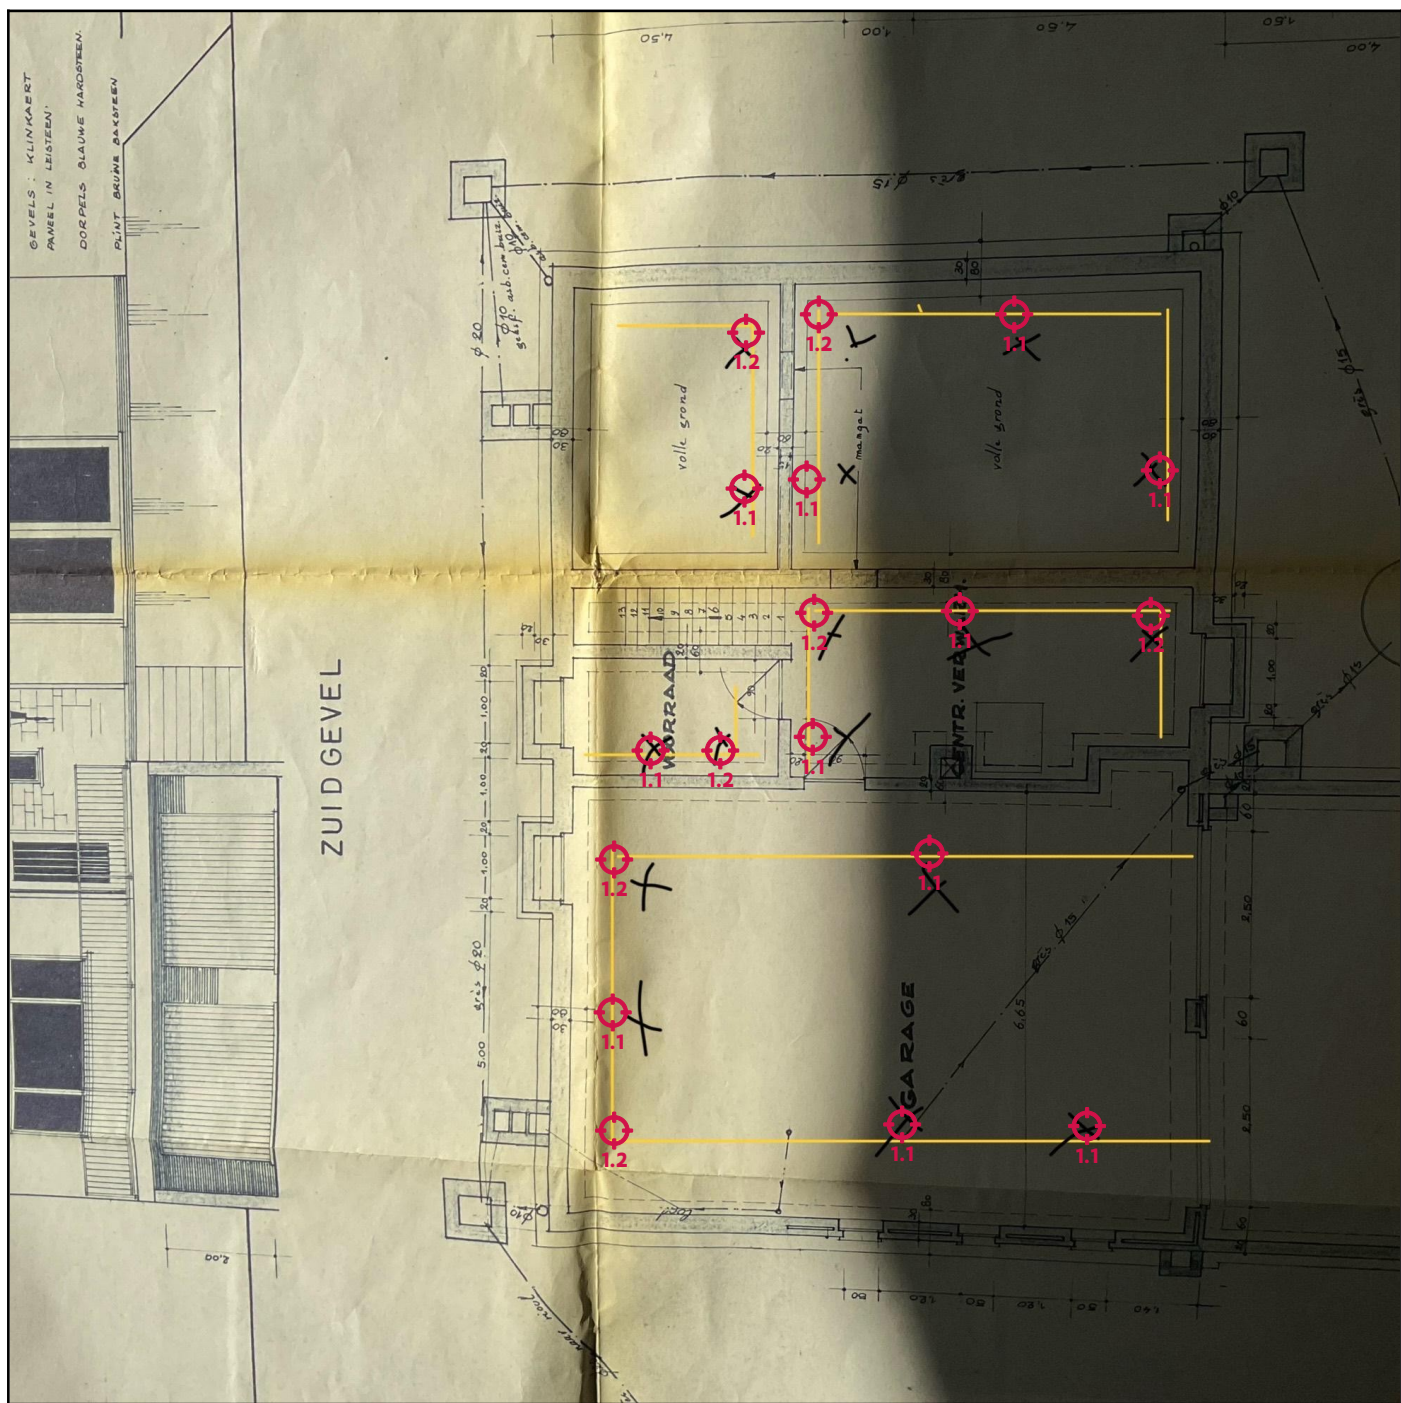
Plan 1.1: Gipsisolatie garage

Beschrijving	Type	Actie
1. Gipsisolatie garage	Asbestmateriaal	Dringend verwijderen
1.1 Code: 310824GI	Mengmonster	-
1.2 Code: 310824GIH	Mengmonster	-

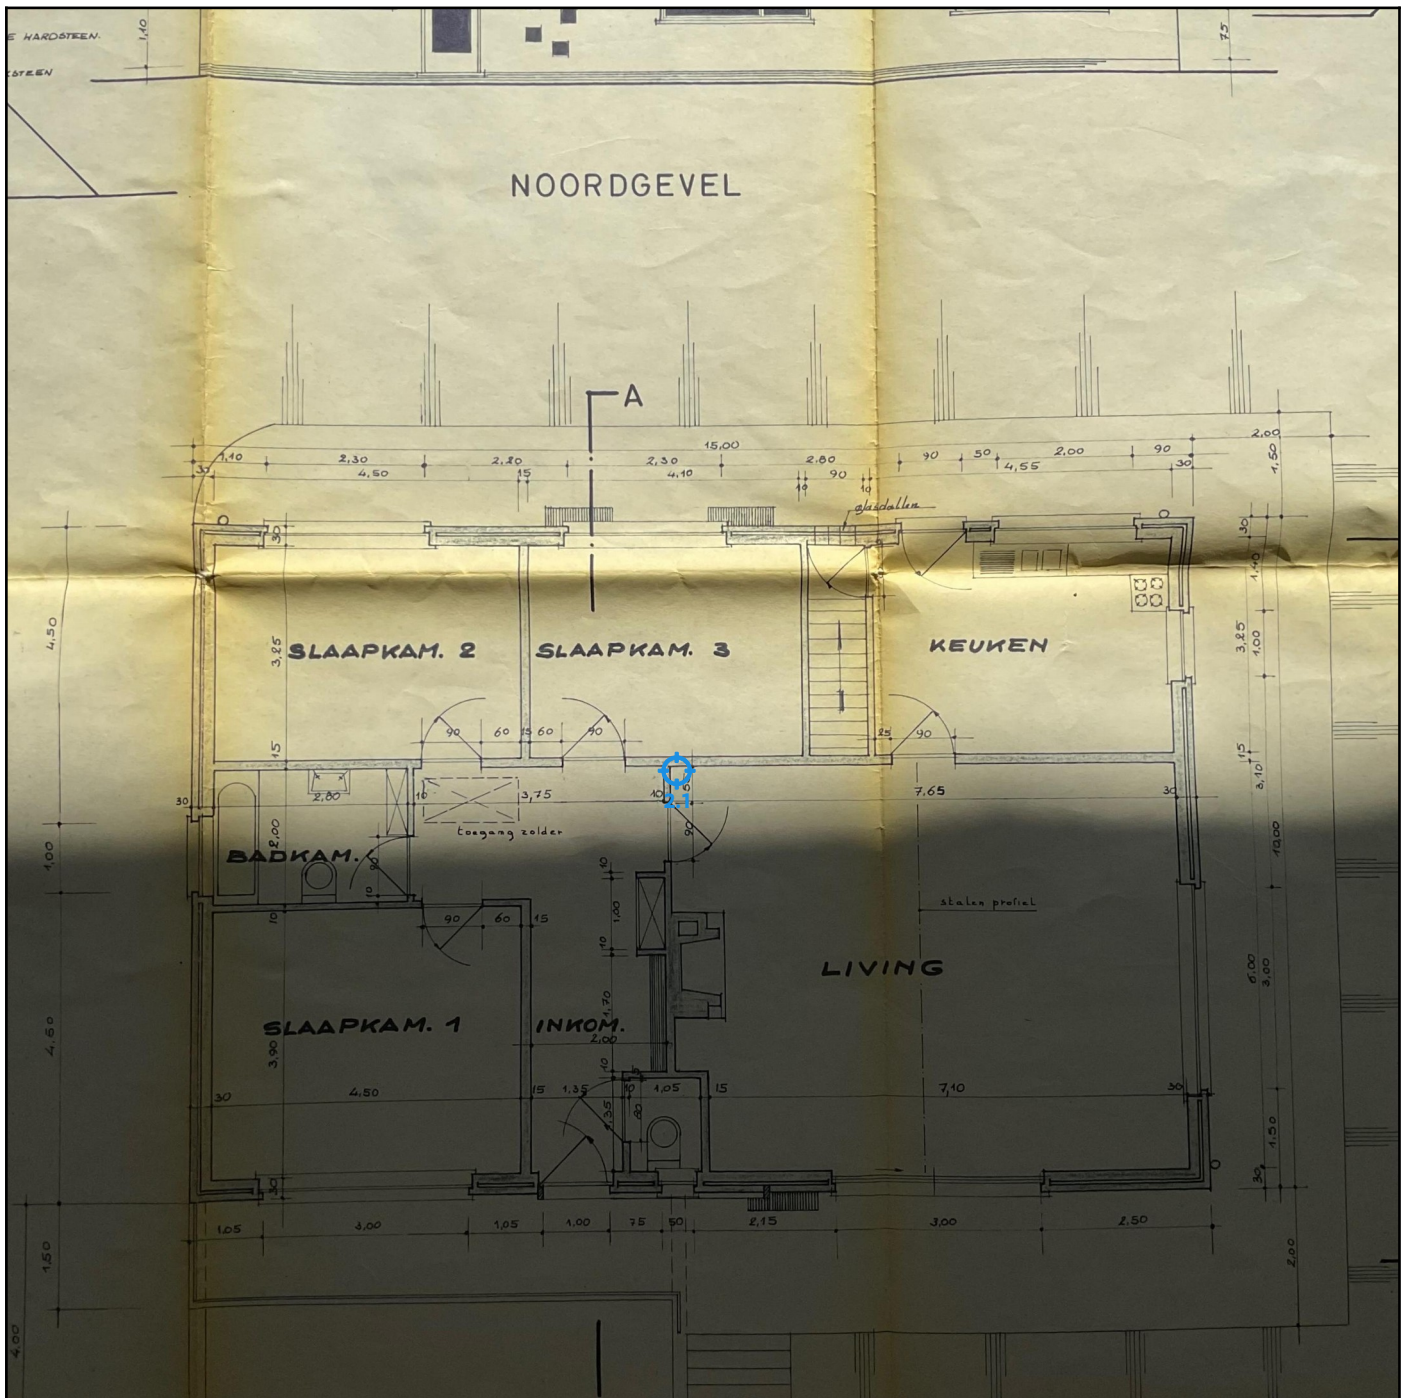
Plan 1.2: 1e verdieping

Beschrijving	Type	Actie
2. Pleisterwerk wand	Geen asbest	-
2.1 Code: 310824W	Mengmonster	-

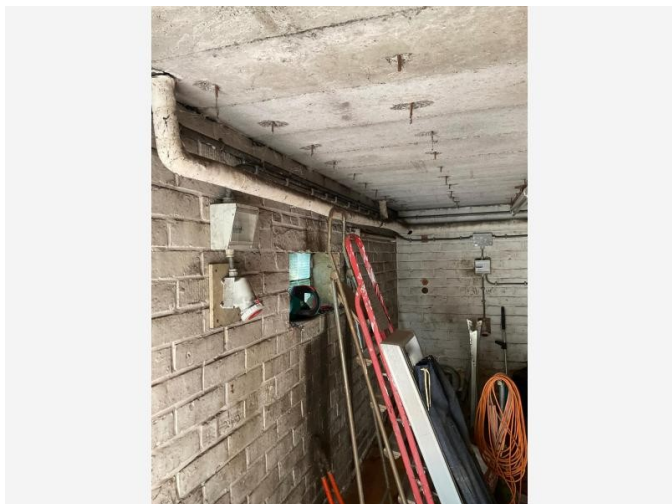
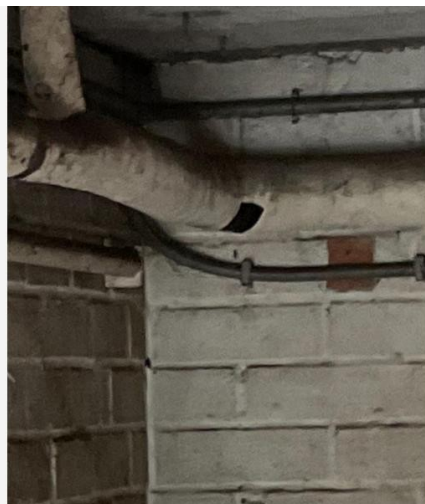
Het asbestmateriaal valt onder de mijlpaal van 2034.

Eindbeoordeling materiaalrisico	Hoog materiaalrisico en/of hoge kans op vezelvrijgave
---------------------------------	---

Gebondenheid	Categorie 2: niet-hechtgebonden met matrix
Asbestsoort (vezeltype)	Amfibool aanwezig, uitgezonderd crocidoliet
Asbestconcentratie	Hoog ($\geq 50\%$)
Afschermingsgraad van het gehele materiaal	Geheel of deels (ook) vrij aan de binnenlucht
Toestand van het materiaal	Matig beschadigd, matig verweerd

#	Type	Referentie	Resultaat
1.1	Mengmonster	310824GI	Amosiet
1.2	Mengmonster	310824GIH	Amosiet

Beschrijving	Gipsisolatie garage
Omgeving	Binnen
Primaire drager	HVAC infrastructuur en uitrusting
Asbestmateriaal	In-situ afwerkingslagen - Thermische isolatie
Bindmiddel van asbestmateriaal	Gips - kalk
Gebondenheid op basis van bindmiddel	Niet-hechtgebonden
Hoeveelheid (lengte - omtrek - dikte - aantal)	<ul style="list-style-type: none">• 25,00 m - 25,00 cm - 5,00 cm - 1 stuk
Totaal volume	0,313 m ³
Eenvoudig bereikbaar	Ja
Bevestigingswijze	<ul style="list-style-type: none">• Geklemd• Verlijmd, ingegoten, versmeerd• Geschroefd
Identificatiemethode	Vaststelling met monstername
Destructieve handeling voor identificatie	Nee
Opmerking	Aangegeven hoeveelheden berusten louter op een grove inschatting en kunnen niet gebruikt worden in het kader van een meetstaat voor werken.

- Verwijder dit asbestmateriaal zo snel mogelijk. Volg de toestand goed op.

- Hermetische zone (erkend asbestverwijderaars)
Gipsisolatie wordt losgesneden van dragermateriaal (leiding), asbesthoudend gips zal gemakkelijk verbrossen. Om geen asbestvezels te verspreiden naar de omgeving, dient een onderdrukzone te worden opgesteld

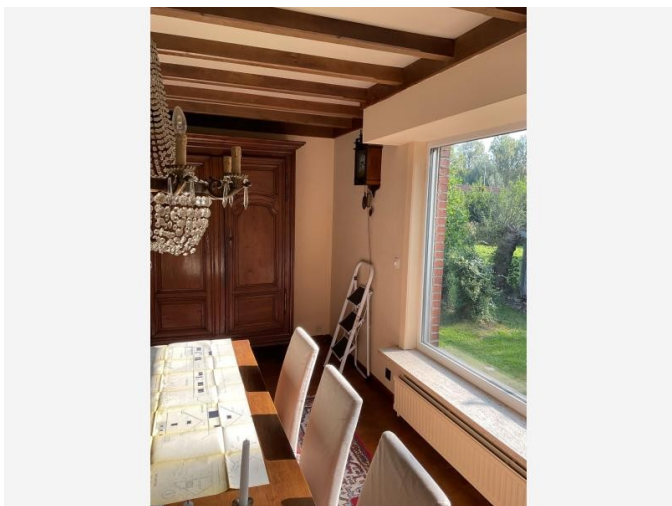
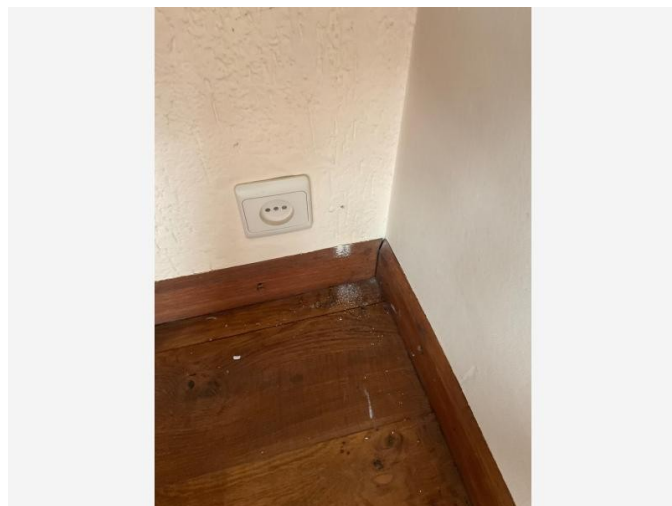
Fiche 2: Pleisterwerk wand

Geen asbest

#	Type	Referentie	Resultaat
2.1	Mengmonster	310824W	Geen asbest

Beschrijving	Pleisterwerk wand
Omgeving	Binnen
Primaire drager	Binnenwand
Bindmiddel van materiaal	Gips - kalk
Gebondenheid op basis van bindmiddel	Niet-hechtgebonden
Hoeveelheid (oppervlakte - dikte - aantal)	• 8,00 m ² - 3,00 cm - 11 stuks
Totaal volume	2,64 m ³
Identificatiemethode	Vaststelling met monstername
Destructieve handeling voor identificatie	Nee
Opmerking	Aangegeven hoeveelheden berusten louter op een grove inschatting en kunnen niet gebruikt worden in het kader van een meetstaat voor werken.
