Asbestinventarisatetest

Kiezelweg 220, 3620 Lanaken

Attestnummer : 20230427-000283.000

Uitgegeven op : 27.04.2023

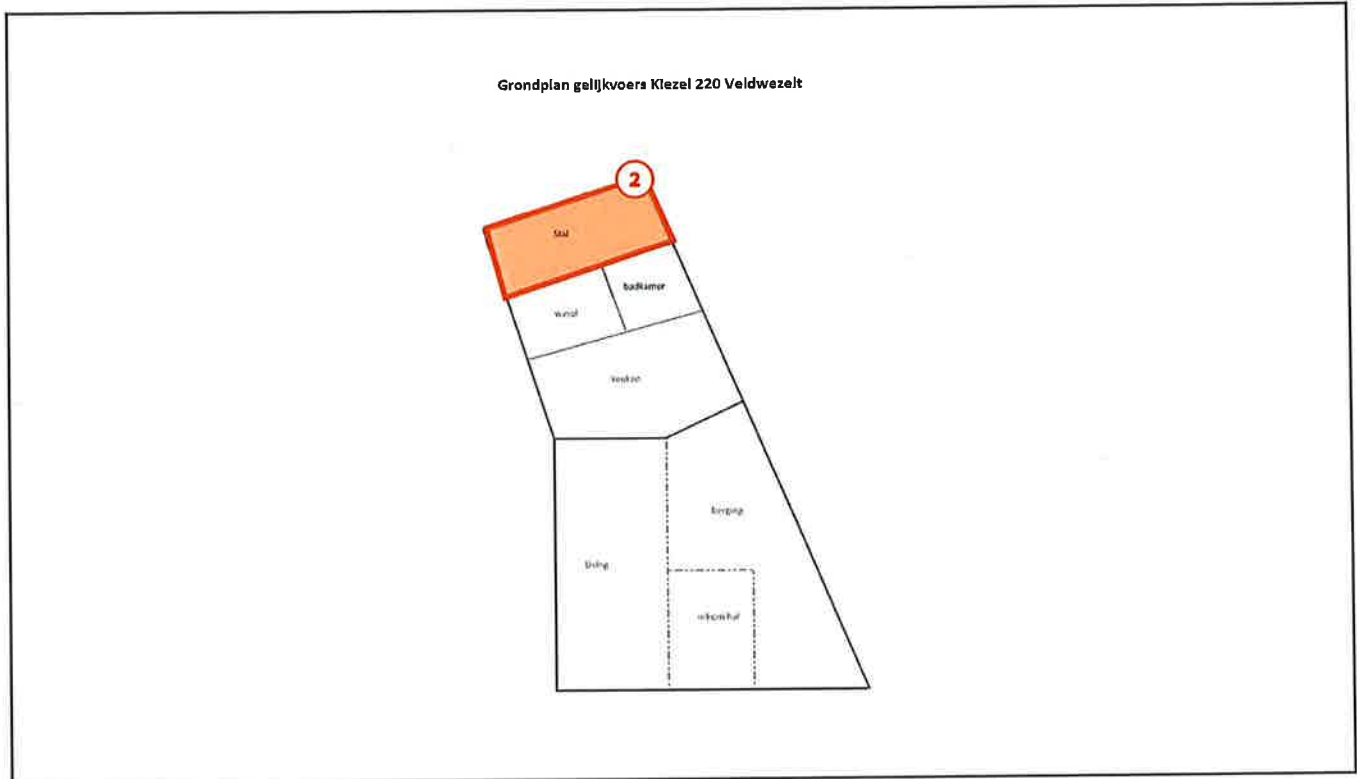
Plan 1.3: Grondplan gelijkvloers

Beschrijving	Type	Actie
2. Platdak stal	Asbestmateriaal	Verwijderen

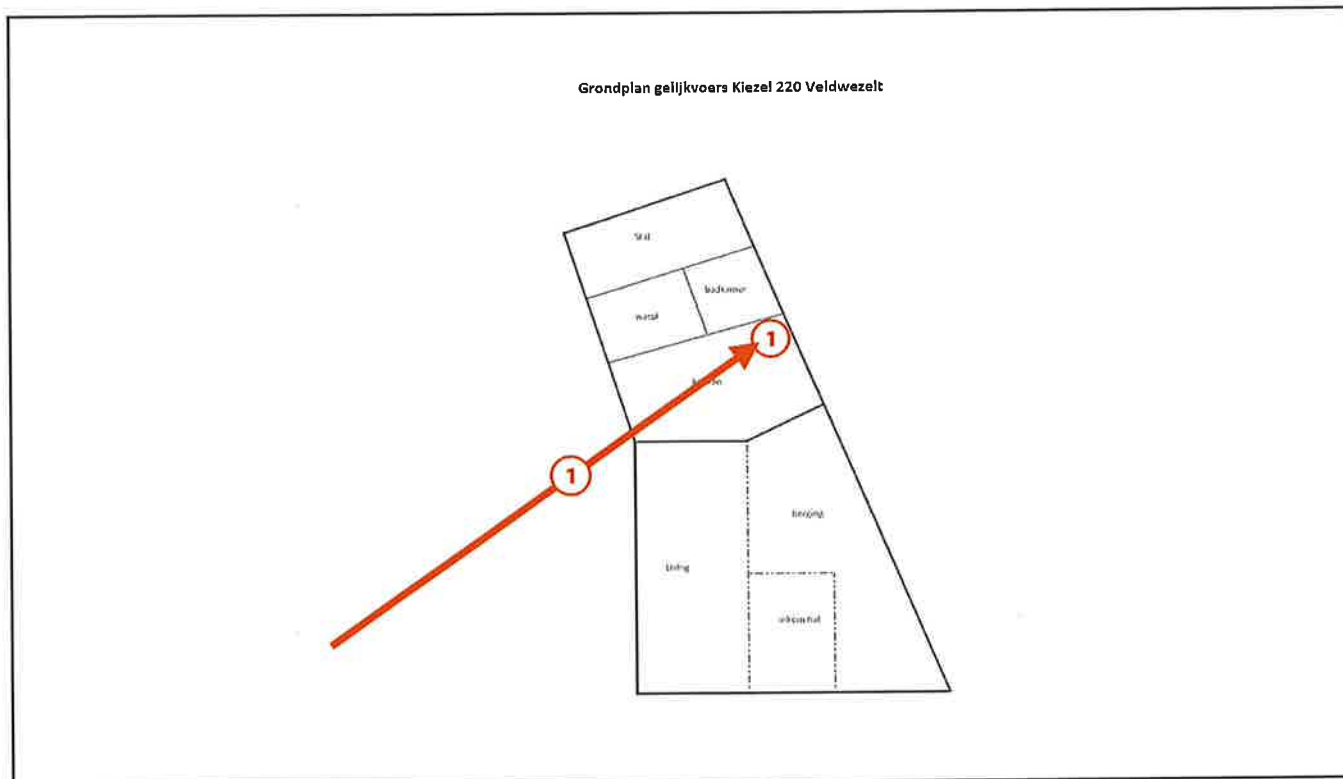
Plan 1.4: Grondplan gelijkvloers

Beschrijving	Type	Actie
1. Schouwbus platdak achterouw	Asbestmateriaal	Verwijderen

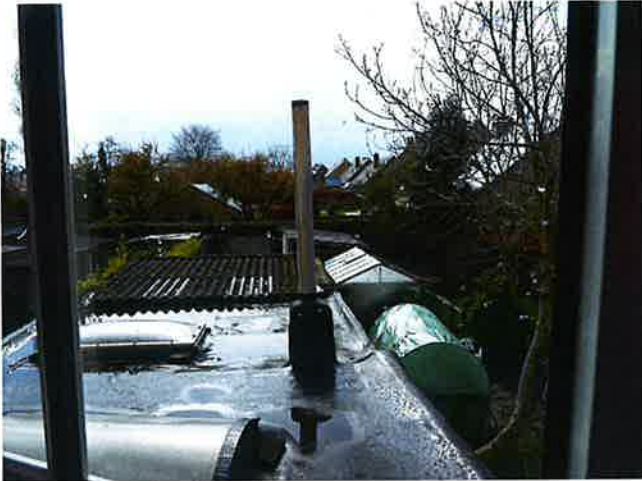
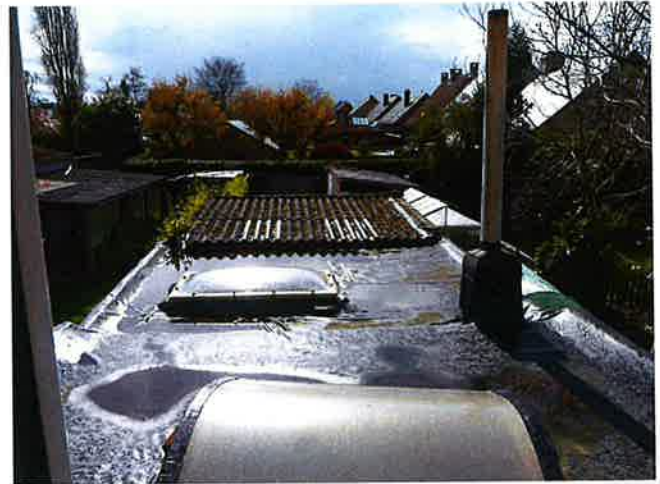
Eindbeoordeling materiaalrisico	Laag materiaalrisico en/of verlaagde kans op vezelvrijgave
---------------------------------	------------------------------------------------------------

Gebondenheid	Categorie 1: hechtgebonden in oorsprong
Asbestsoort (vezeltype)	Crocidoliet aanwezig
Asbestconcentratie	Laag (< 50%)
Afschermingsgraad van het gehele materiaal	Geheel of deels vrij aan de buitenlucht
Toestand van het materiaal	Licht beschadigd, licht verweerd. Intact materiaal type Pical – asbestboard of categorie III 'gebondenheid'

Beschrijving	Schouwbus platdak achterouw
Omgeving	Buiten
Primaire drager	Schacht-koker (technisch)
Asbestmateriaal	Rookgaskanaal
Bindmiddel van asbestmateriaal	Cement
Gebondenheid op basis van bindmiddel	Hecht
Hoeveelheid (lengte - omtrek - dikte - aantal)	<ul style="list-style-type: none">• 2,40 m - 0,60 cm - 0,50 cm - 1 stuk
Totaal volume	< 0,001 m ³
Eenvoudig bereikbaar	Nee <ul style="list-style-type: none">• Verwijdering tast de bouwkundige integriteit aan.
Bevestigingswijze	<ul style="list-style-type: none">• Verlijmd, ingegoten, versmeerd

Identificatiemethode	Vaststelling zonder monstername
Destructieve handeling voor identificatie	Nee
Opmerking	Verlenging van de schouw

- Verwijder dit asbestmateriaal zo snel mogelijk. Volg de toestand goed op.
- Voer buitenluchtmetingen uit om actuele blootstellingsrisico's in de buitenlucht te monitoren.

- Eenvoudige handelingen: mag via doe-het-zelf of door werknemer(s) met opleidingsattest eenvoudige handelingen
Met de juiste opleiding en PBM's kan met deze platen verwijderen zonder ze te beschadigen.

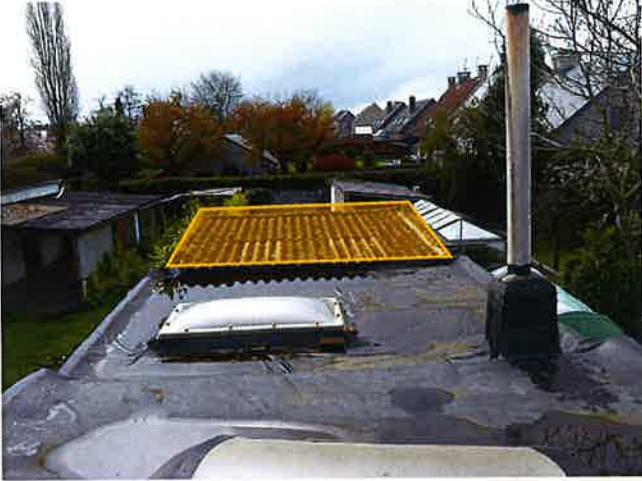
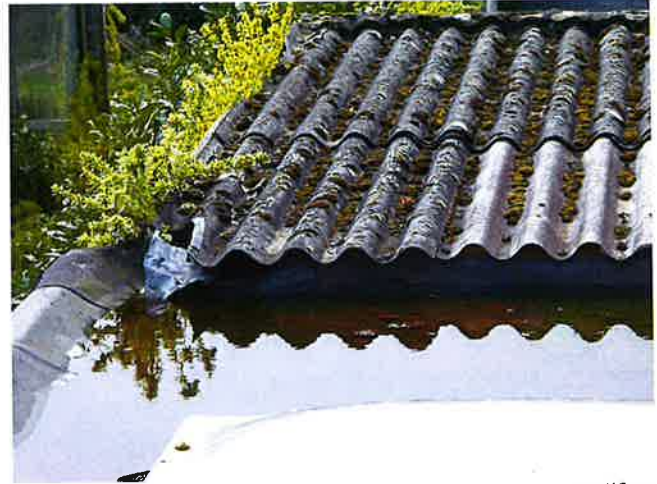
Fiche 2: Platdak stal

Eindbeoordeling materiaalrisico	Verhoogd materiaalrisico en/of verhoogde kans op vezelvrijgave
---------------------------------	----------------------------------------------------------------

Gebondenheid	Categorie 1: hechtgebonden in oorsprong
Asbestsoort (vezeltype)	Crocidoliet aanwezig
Asbestconcentratie	Laag (< 50%)
Afschermingsgraad van het gehele materiaal	Geheel of deels vrij aan de buitenlucht
Toestand van het materiaal	Matig beschadigd, matig verweerd

Beschrijving	Platdak stal
Omgeving	Buiten
Primaire drager	Plat dak
Asbestmateriaal	Dak- en gevelbekleding - Golfplaat
Bindmiddel van asbestmateriaal	Cement
Gebondenheid op basis van bindmiddel	Hecht
Hoeveelheid (oppervlakte - aantal)	<ul style="list-style-type: none">• 14,61 m² - 1 stuk
Totale oppervlakte	14,61 m ²
Eenvoudig bereikbaar	Nee <ul style="list-style-type: none">• Verwijdering tast de bouwkundige integriteit aan.
Bevestigingswijze	<ul style="list-style-type: none">• Geschroefd

- Verwijder dit asbestmateriaal zo snel mogelijk. Volg de toestand goed op.

- Eenvoudige handelingen: mag via doe-het-zelf of door werknemer(s) met opleidingsattest eenvoudige handelingen
Met de juiste opleiding en PBM's kan met deze platen verwijderen zonder ze te beschadigen.

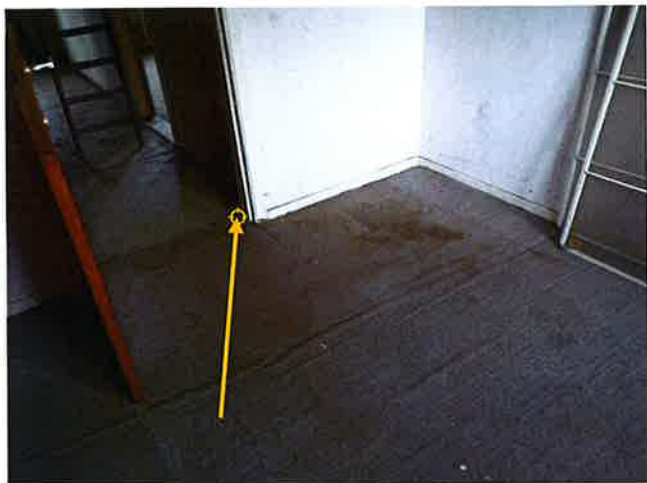
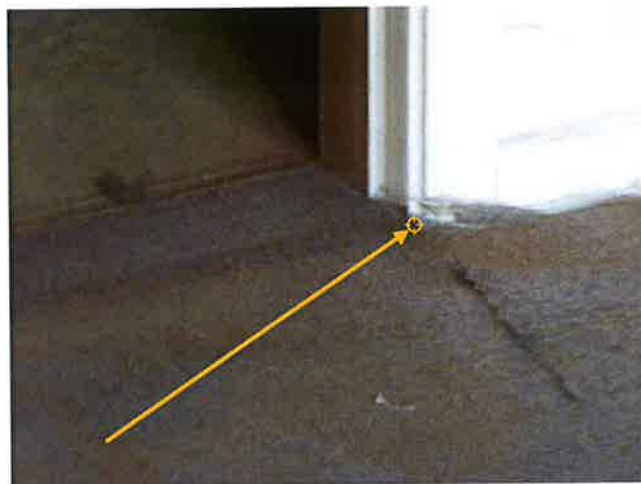
Fiche 3: Vloerszeil slp 1-2-3

Geen asbest

#	Type	Referentie	Resultaat
3.1	Mengmonster	23-9337-15-M003 Vloerszeil slp 1-2-3	Geen asbest

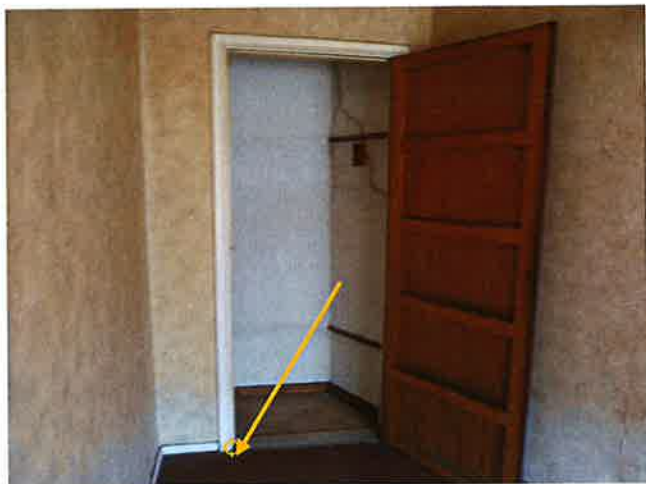
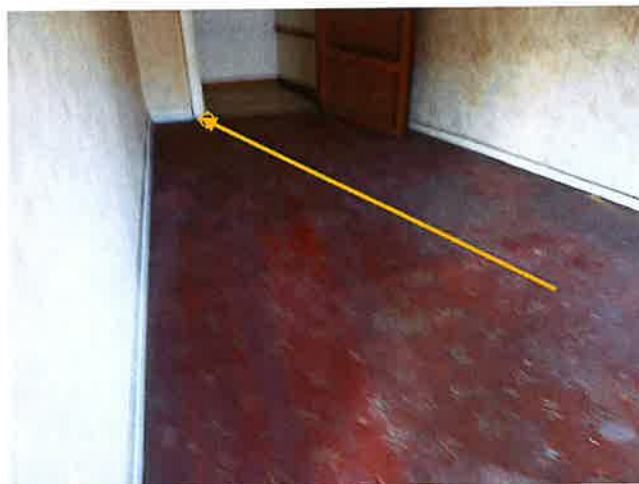
Fiche 4: Vloerszeil slp 4 + hal

Geen asbest

#	Type	Referentie	Resultaat
4.1	Mengmonster	23-9337-15-M004 Vloerszeil slp 4 + Hal	Geen asbest

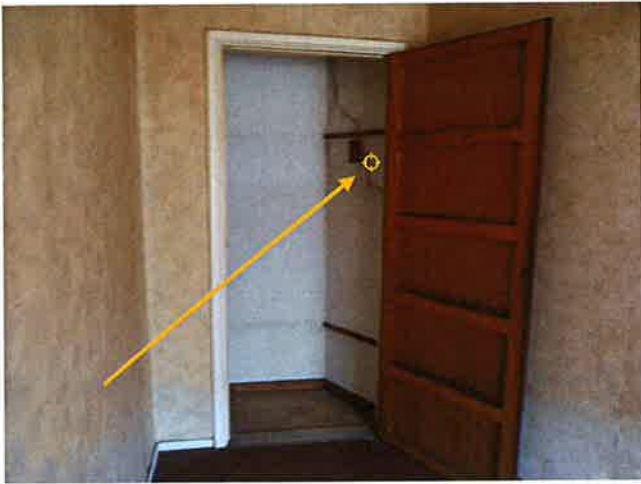
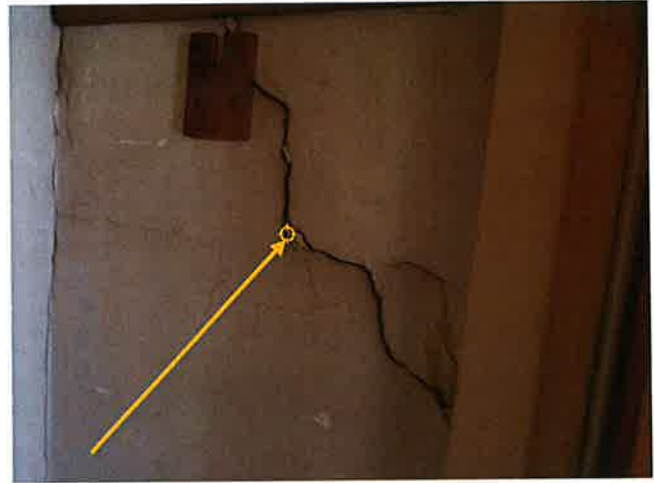
Fiche 5: Pleisterwerk muren

Geen asbest

#	Type	Referentie	Resultaat
5.1	Puntmonster	23-9337-15-M002 pleisterwerk muur	Geen asbest

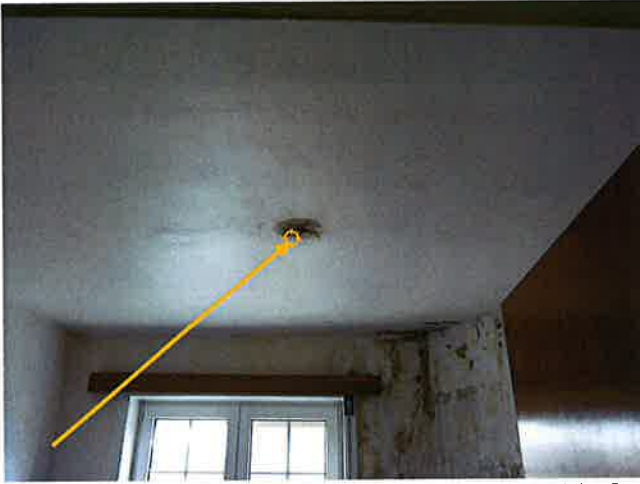
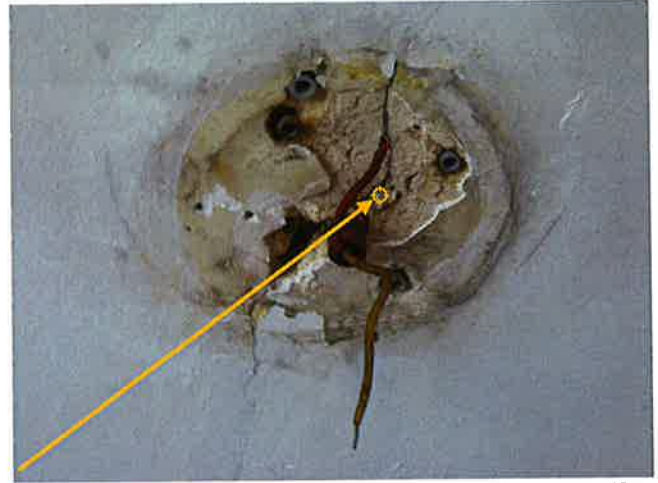
Fiche 6: Pleisterwerk Plafond

Geen asbest

#	Type	Referentie	Resultaat
6.1	Mengmonster	23-9337-15-M001 Pleisterwerk plafond	Geen asbest
