Asbestinventarisatetest

Romershovenstraat 188, 3730 Hoeselt

Attestnummer : 20230413-000245.000

Eindconclusie volgens de wetgeving:

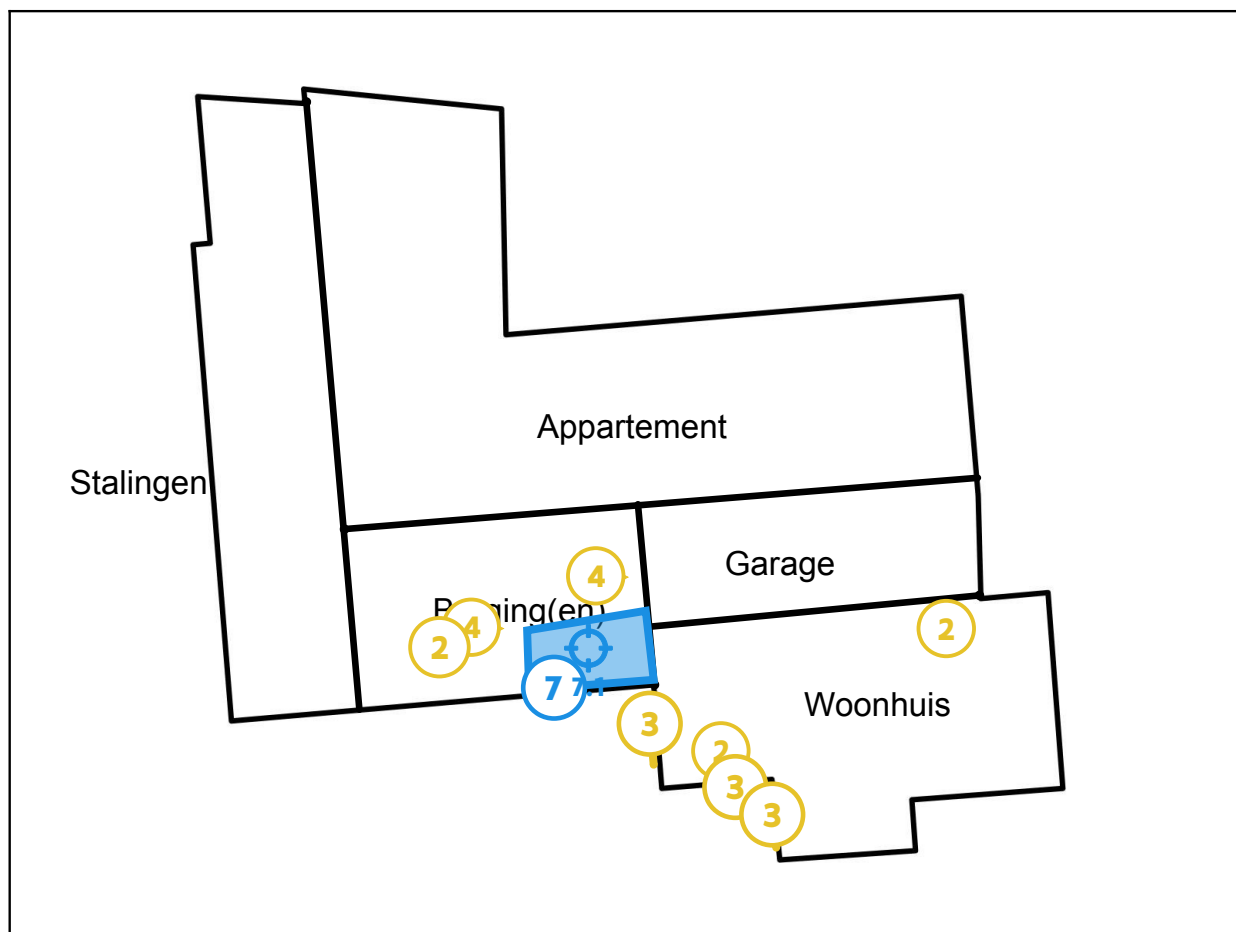
Plan 1.2: Hoofdgebouw plan - indeling

Beschrijving	Type	Actie
2. Huis - asbestverdachte schouwpijp(en)	Asbestmateriaal	Zorgvuldig beheren
3. Huis - vensterbank(en) buiten - asbestverdacht	Asbestmateriaal	Zorgvuldig beheren
4. Elektrotechnisch schakelmateriaal (bakeleit)	Asbestmateriaal	Zorgvuldig beheren
7. Huis - Monster 3 - vloerzeil (achterkeuken)	Geen asbest	-
7.1 Code: 2302021-003	Puntmonster	-

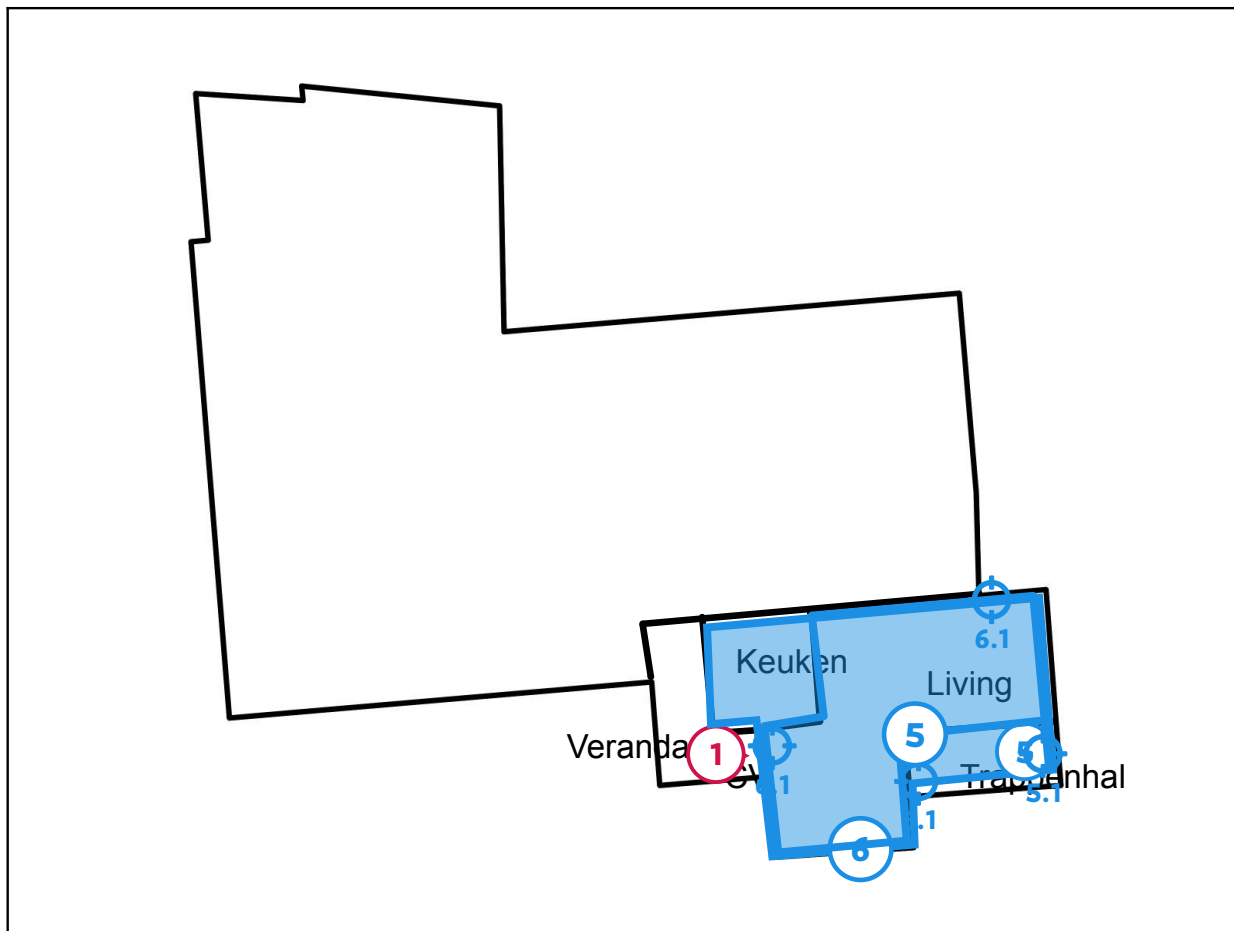
Plan 1.3: Woonhuis gelijkvloers

Beschrijving	Type	Actie
1. CV-Brander (asbestverdacht koord-afsluitklep)	Asbestmateriaal	Dringend verwijderen
5. Huis - Monster 2 - Tegellijm	Geen asbest	-
5.1 Code: 2302021-002	Puntmonster	-
6. Huis - Monster 1 - Pleisterwerk	Geen asbest	-
6.1 Code: 2302021-001	Mengmonster	-

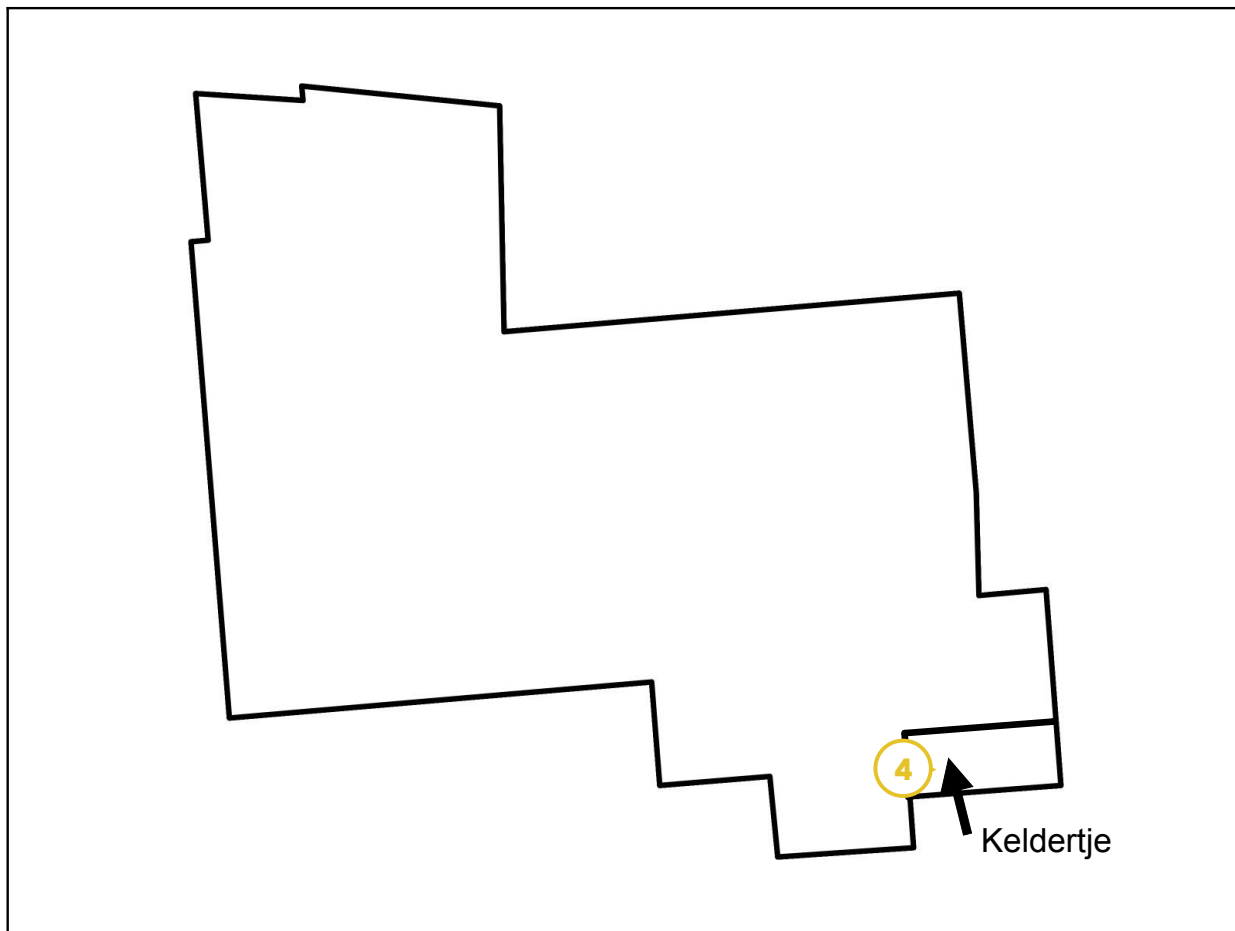
Plan 1.6: Keldertje - Woonhuis

Beschrijving	Type	Actie
4. Elektrotechnisch schakelmateriaal (bakeleit)	Asbestmateriaal	Zorgvuldig beheren

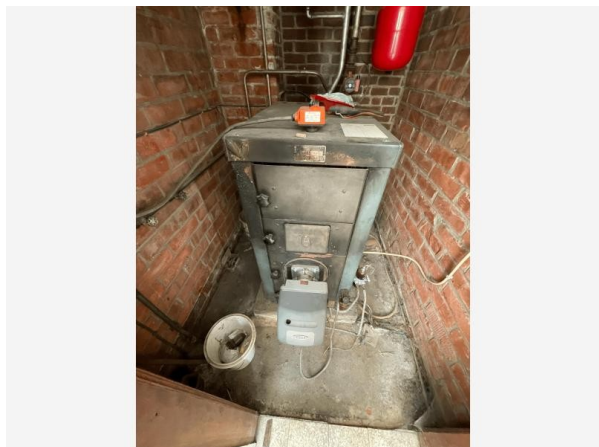
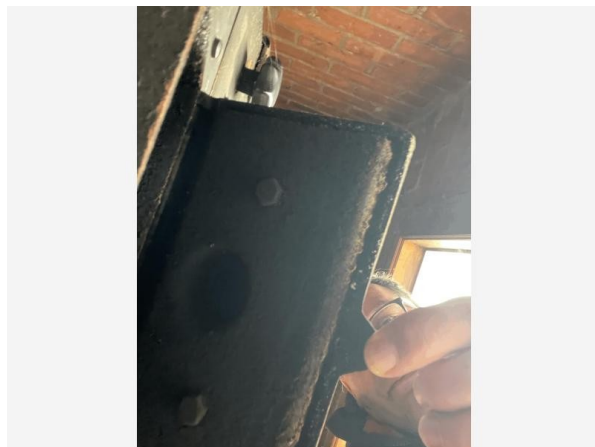
Fiche 1: CV-Brander (asbestverdacht koord-afsluitklep)

Eindbeoordeling materiaalrisico	Hoog materiaalrisico en/of hoge kans op vezelvrijgave
---------------------------------	---

Gebondenheid	Categorie 3: niet-hechtgebonden met weinig of geen matrix
Asbestsoort (vezeltype)	Alleen chrysotiel
Asbestconcentratie	Hoog (>= 50%)
Af schermingsgraad van het gehele materiaal	Geheel of deels (ook) vrij aan de binnenlucht
Toestand van het materiaal	Matig beschadigd, matig verweerd

Beschrijving	CV-Brander (asbestverdacht koord-afsluitklep)
Omgeving	Binnen
Primaire drager	HVAC infrastructuur en uitrusting
Asbestmateriaal	Koord, lint, band, strip
Bindmiddel van asbestmateriaal	Weinig of geen bindmiddel (textiel, bevolking, ...)
Gebondenheid op basis van bindmiddel	Niet-hechtgebonden
Hoeveelheid (lengte - omtrek - aantal)	• 0,80 m - 1,50 cm - 1 stuk
Totale oppervlakte	0,012 m ²
Eenvoudig bereikbaar	Ja
Bevestigingswijze	• Geklemd

Dringend verwijderen

- Scherm in afwachting van verwijdering het asbestmateriaal af van luchtstromingen en verstoring: bijvoorbeeld door het te verpakken, te fixeren, af te dekken, signalisatie - afbakening aan te brengen, ...

- Eenvoudige handelingen: enkel door erkend asbestverwijderaar
Asbestkoord - De ketel / CV / Kachel dient als een geheel te worden afgevoerd, door gecertificeerd personeel met certificatie en kennis in asbestverwijdering. Uitvoering door daartoe opgeleid personeel en volgens de richtlijnen uit de codex Welzijn op het werk, boek 6, titel 3 Asbest.

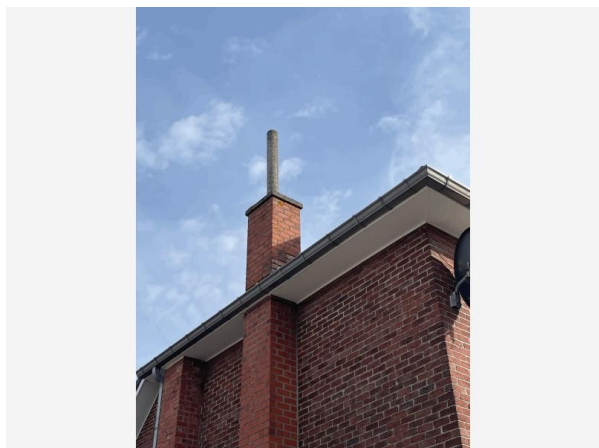
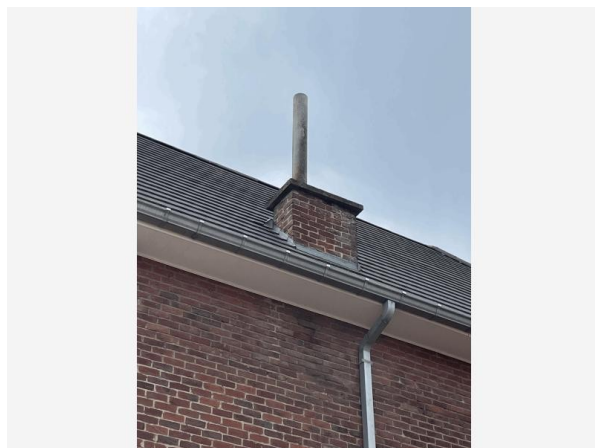
Fiche 2: Huis – asbestverdachte schouwpijp(en)

Eindbeoordeling materiaalrisico	Zeer laag materiaalrisico en/of zeer lage kans op vezelvrijgave
---------------------------------	---

Gebondenheid	Categorie 1: hechtgebonden in oorsprong
Asbestsoort (vezeltype)	Alleen chrysotiel
Asbestconcentratie	Laag (< 50%)
Afschermingsgraad van het gehele materiaal	Enkel randen niet afgeschermd maar geen contact met binnenluchtstromen
Toestand van het materiaal	Licht beschadigd, licht verweerd. Intact materiaal type Pical – asbestboard of categorie III 'gebondenheid'

Beschrijving	Huis - asbestverdachte schouwpijp(en)
Omgeving	Buiten
Primaire drager	HVAC infrastructuur en uitrusting
Asbestmateriaal	Buis, koker, leiding, pijp, doorvoer
Bindmiddel van asbestmateriaal	Cement
Gebondenheid op basis van bindmiddel	Hecht
Hoeveelheid (lengte - omtrek - dikte - aantal)	• 1,50 m - 12,00 cm - 1,00 cm - 2 stuks
Totaal volume	0,004 m ³

Eenvoudig bereikbaar	Ja
Bevestigingswijze	<ul style="list-style-type: none">• Verlijmd, ingegoten, versmeerd
Identificatiemethode	Vaststelling zonder monstername
Destructieve handeling voor identificatie	Nee
Opmerking	Een schouwpijp aan voorzijde en een aan achterzijde van de woning

Zorgvuldig beheren

- Zorg voor een veilig beheer. Vermijd het beschadigen van het asbestmateriaal. Controleer de toestand jaarlijks op wijzigingen.

- Eenvoudige handelingen: enkel door erkend asbestverwijderaar
Aanbevolen techniek : eenvoudige handeling
Chape loskappen en bron zonder te beschadigen/breken wegnemen.
Uitvoering door daartoe opgeleid personeel en volgens de richtlijnen uit codex Welzijn op het werk, boek 6, titel 3 Asbest.

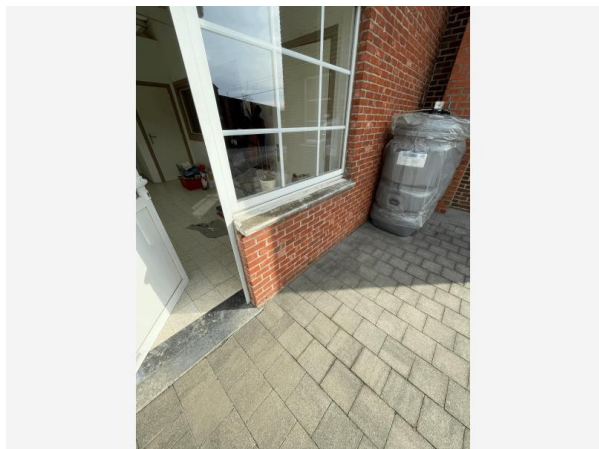
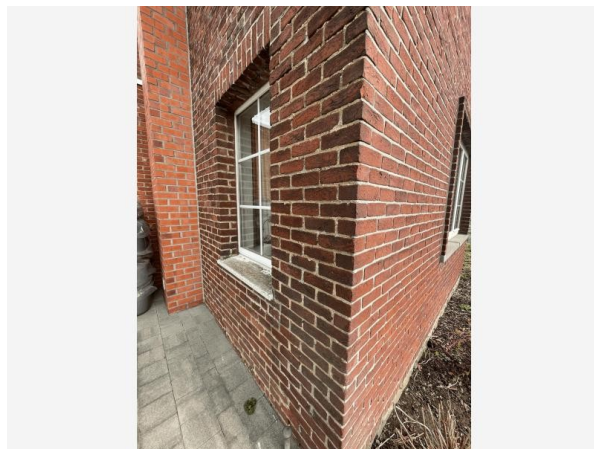
Fiche 3: Huis – vensterbank(en) buiten – asbestverdacht

Eindbeoordeling materiaalrisico	Zeer laag materiaalrisico en/of zeer lage kans op vezelvrijgave
---------------------------------	---

Gebondenheid	Categorie 1: hechtgebonden in oorsprong
Asbestsoort (vezeltype)	Alleen chrysotiel
Asbestconcentratie	Laag (< 50%)
Afschermingsgraad van het gehele materiaal	Stootvaste afscherming of omkasting
Toestand van het materiaal	Licht beschadigd, licht verweerd. Intact materiaal type Pical – asbestboard of categorie III 'gebondenheid'

Beschrijving	Huis - vensterbank(en) buiten - asbestverdacht
Omgeving	Buiten
Primaire drager	Wandopening verticaal (raam, deur, ...)
Asbestmateriaal	Deksteen, muurkap - Vol
Bindmiddel van asbestmateriaal	Cement
Gebondenheid op basis van bindmiddel	Hecht
Hoeveelheid (oppervlakte - dikte - aantal)	• 0,22 m ² - 2,00 cm - 4 stuks
Totaal volume	0,018 m ³

Eenvoudig bereikbaar	Ja
Bevestigingswijze	<ul style="list-style-type: none">• Verlijmd, ingegoten, versmeerd
Identificatiemethode	Vaststelling zonder monstername
Destructieve handeling voor identificatie	Nee
Opmerking	(vensterbanken recenter bijgebouwd deel)

Zorgvuldig beheren

- Zorg voor een veilig beheer. Vermijd het beschadigen van het asbestmateriaal. Controleer de toestand jaarlijks op wijzigingen.

- Eenvoudige handelingen: enkel door erkend asbestverwijderaar
Aanbevolen techniek : eenvoudige handeling
Chape loskappen en bron zonder te beschadigen/breken wegnemen.
Uitvoering door daartoe opgeleid personeel en volgens de richtlijnen uit codex Welzijn op het werk, boek 6, titel 3 Asbest.

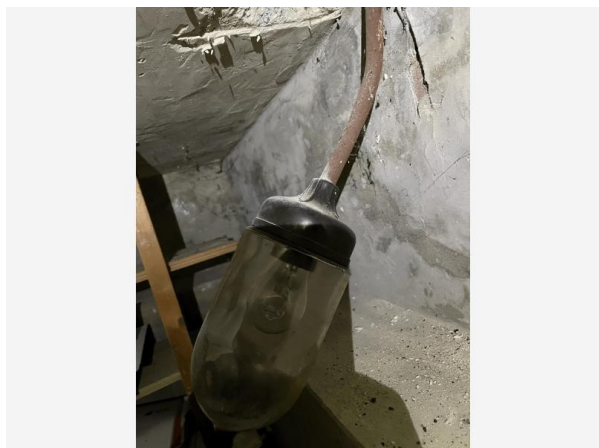
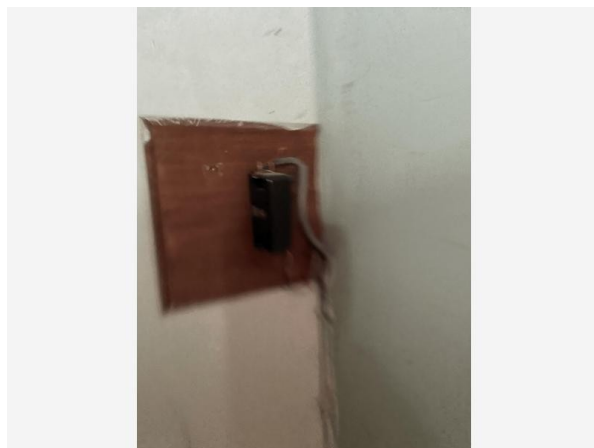
Eindbeoordeling materiaalisico	Zeer laag materiaalisico en/of zeer lage kans op vezelvrijgave
--------------------------------	--

Gebondenheid	Categorie 1: hechtgebonden in oorsprong
Asbestsoort (vezeltype)	Alleen chrysotiel
Asbestconcentratie	Laag (< 50%)
Afschermingsgraad van het gehele materiaal	Stootvaste afscherming of omkasting
Toestand van het materiaal	Onbeschadigd, niet verweerd

Beschrijving	Elektrotechnisch schakelmateriaal (bakeleit)
Omgeving	Binnen
Primaire drager	Communicatie en elektrische infrastructuur en uitrusting
Asbestmateriaal	Plaat, paneel, tablet - Type Bakeliet
Bindmiddel van asbestmateriaal	Kunststof of -hars
Gebondenheid op basis van bindmiddel	Hecht
Hoeveelheid (oppervlakte - dikte - aantal)	• 0,01 m ² - 0,70 cm - 3 stuks

Totaal volume	< 0,001 m ³
Eenvoudig bereikbaar	Ja
Bevestigingswijze	<ul style="list-style-type: none">• Geschroefd
Identificatiemethode	Vaststelling zonder monstername
Destructieve handeling voor identificatie	Nee
Opmerking	Op diverse plaatsen in de woning elektrotechnisch schakelmateriaal en houders

Zorgvuldig beheren

- Zorg voor een veilig beheer. Vermijd het beschadigen van het asbestmateriaal. Controleer de toestand jaarlijks op wijzigingen.

- Eenvoudige handelingen: mag via doe-het-zelf of door werknemer(s) met opleidingsattest eenvoudige handelingen
Bakeliet schakelaars

Dit elektrotechnisch (schakel)materiaal kan zelf verwijderd worden. Gebruik geen mechanisch aangedreven toestellen (boor-, slijpmachine), gebruik de gepaste PMB's en voer het materiaal op de juiste manier naar af (containerpark - limburg.net). Vraag voor de aanvang der werken info over werkmethoden aan limburg.net.

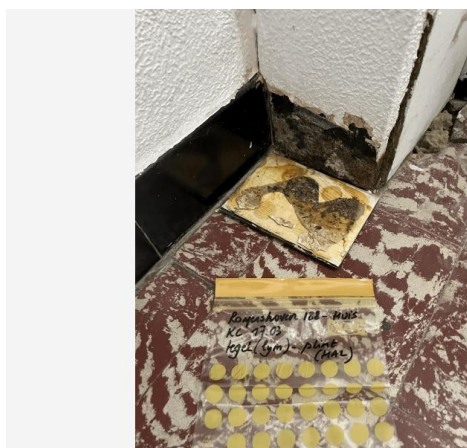
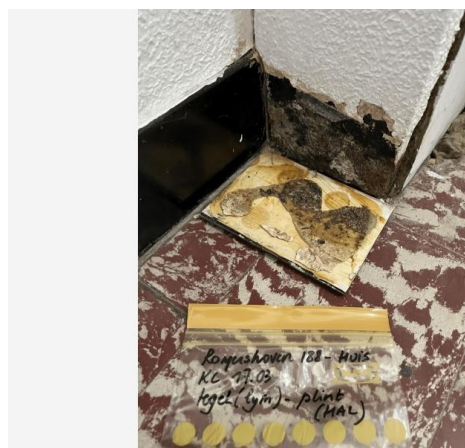
Fiche 5: Huis - Monster 2 - Tegel(lijm)

Geen asbest

#	Type	Referentie	Resultaat
5.1	Puntmonster	2302021-002	Geen asbest

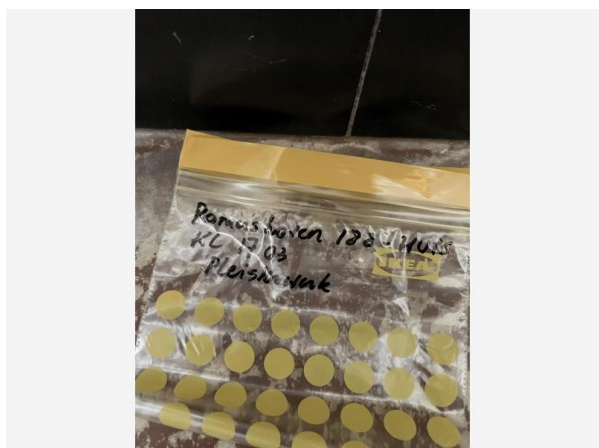
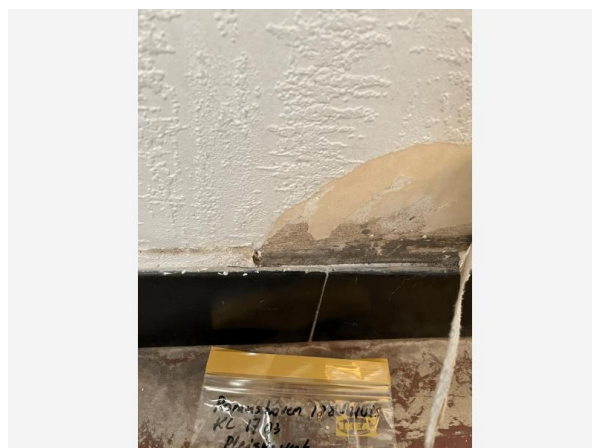
Fiche 6: Huis - Monster 1 - Pleisterwerk

Geen asbest

#	Type	Referentie	Resultaat
6.1	Mengmonster	2302021-001	Geen asbest

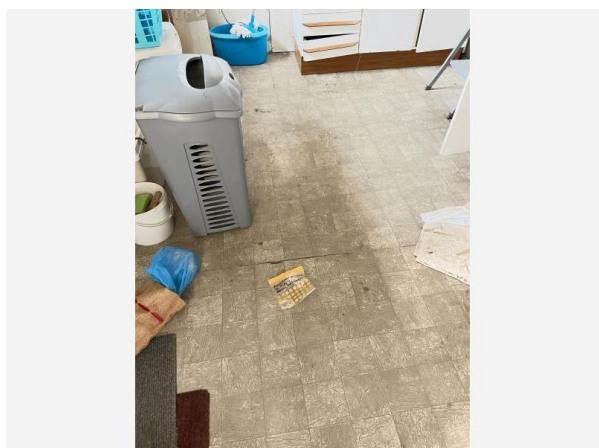
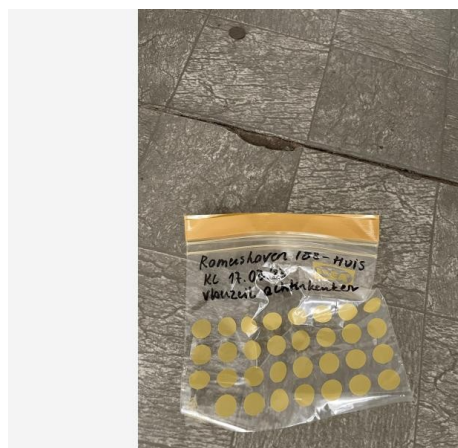
Fiche 7: Huis - Monster 3 - vloerzeil (achterkeuken)

Geen asbest

#	Type	Referentie	Resultaat
7.1	Puntmonster	2302021-003	Geen asbest

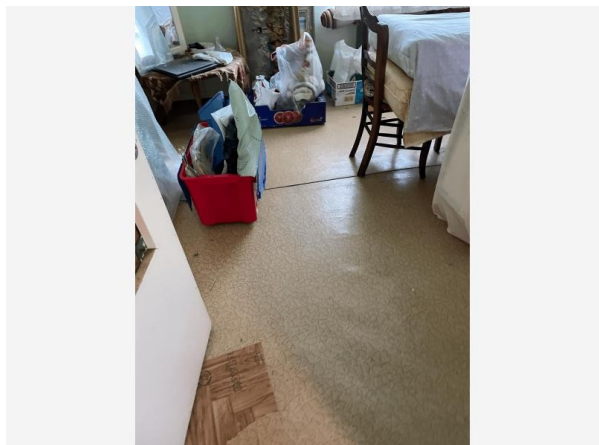
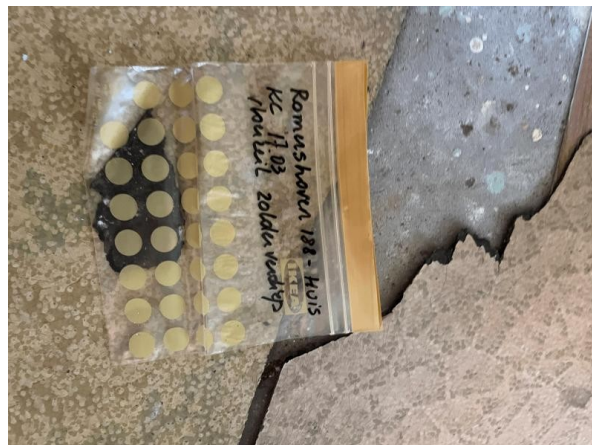
Fiche 8: Huis - Monster 4 - Vloerzeil (zolderverdieping)

Geen asbest

#	Type	Referentie	Resultaat
8.1	Puntmonster	2302021-004	Geen asbest
