# Asbestinventarisatetest

Groenstraat 25, 3730 Bilzen-Hoeselt

Attestnummer : 20260615-000451.000

Uitgegeven op : 15.06.2026

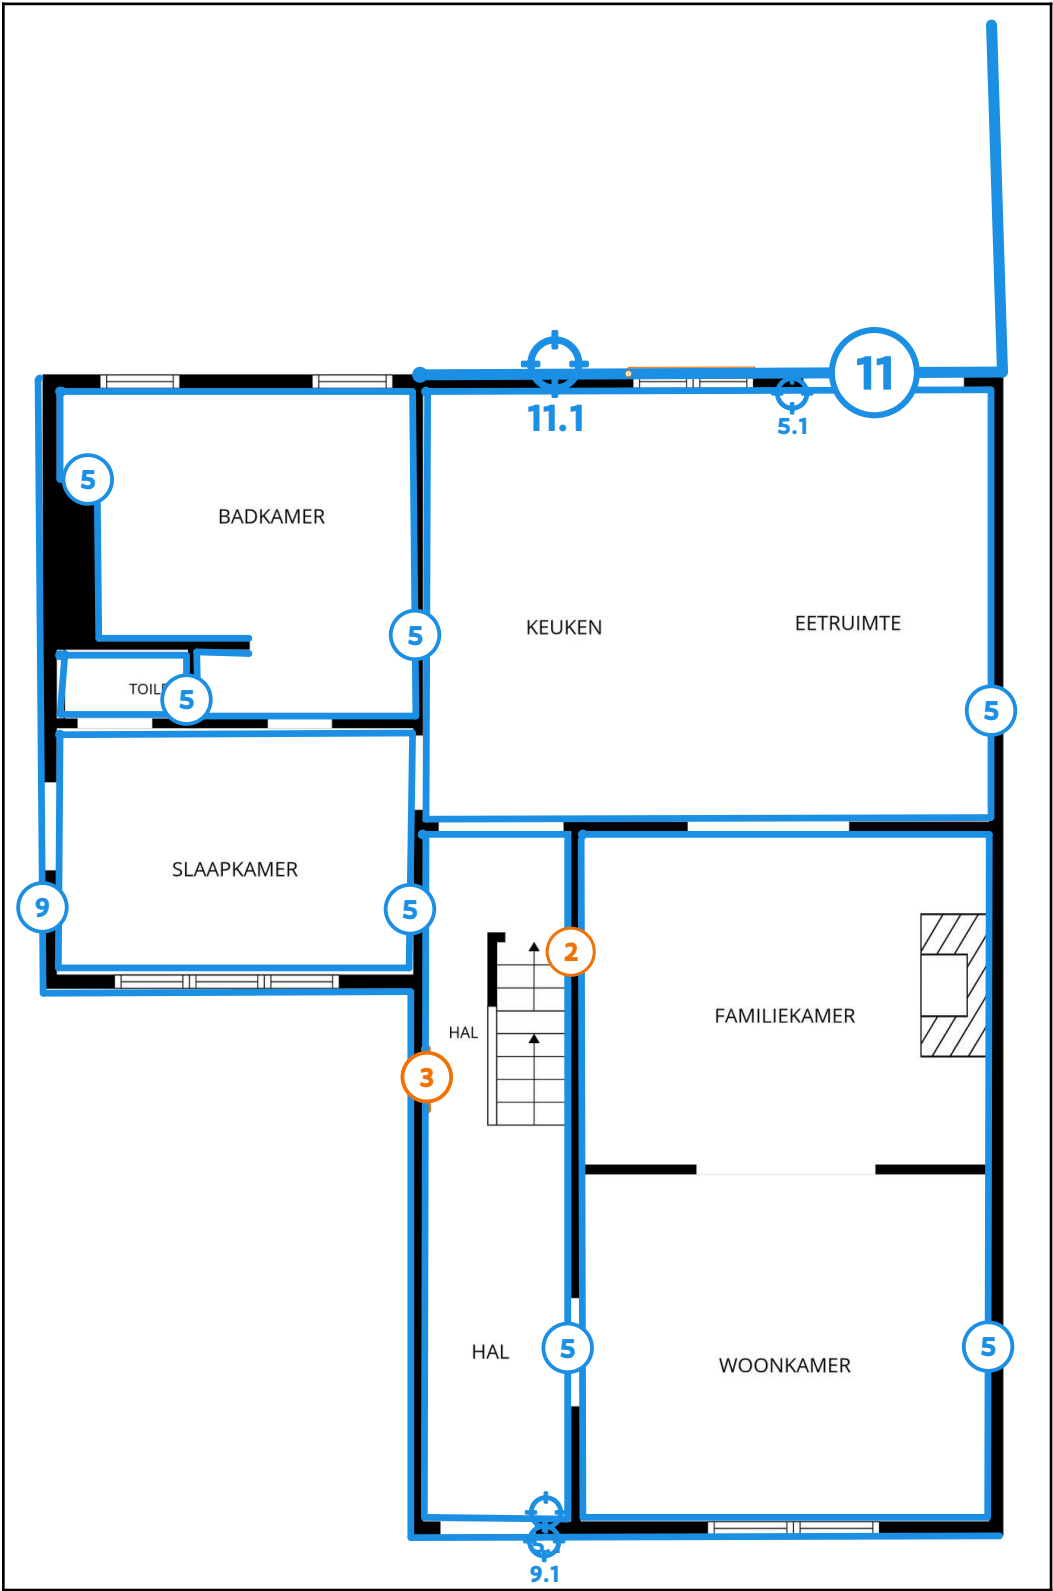
# Plan 1.2: GLV - woonhuis - verticale delen

| 1. Vensterbank (achterbuiten) woning | Asbestmateriaal | <a href="#">Verwijderen</a> |
| 2. Bakeliet - elektrotechnisch schakelmateriaal (lichtknoppen) | Asbestmateriaal | <a href="#">Verwijderen</a> |
| 3. E-meter | Asbestmateriaal | <a href="#">Verwijderen</a> |

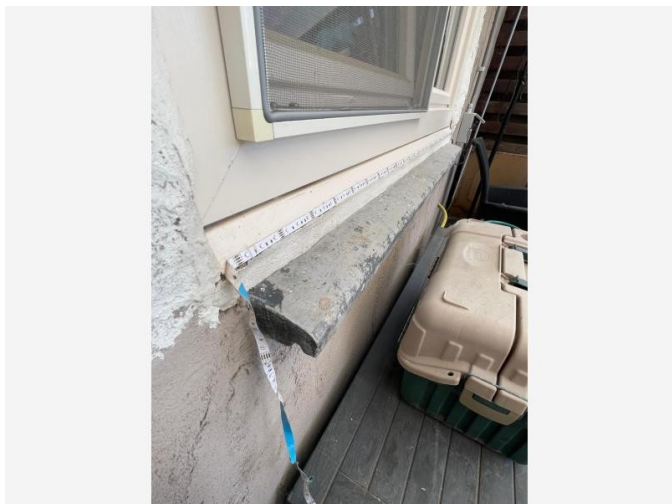
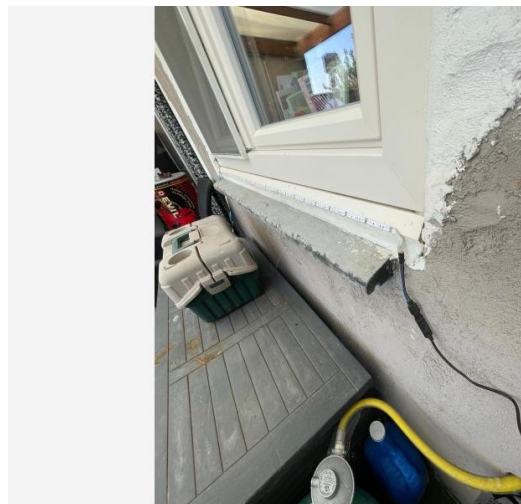
Het asbestmateriaal valt onder de mijlpaal van 2040.

| Eindbeoordeling materiaalrisico | Verhoogd materiaalrisico en/of verhoogde kans op vezelvrijgave |

| Asbestsoort (vezeltype) | Crocidoliet aanwezig |
| Toestand van het materiaal | Matig beschadigd, matig verweerd |

| Beschrijving | Vensterbank (achterbuiten) woning |

- Verwijder dit asbestmateriaal zo snel mogelijk. Volg de toestand goed op.
- Voer bijkomende staalname(s) uit.

- Eenvoudige handelingen: mag via doe-het-zelf of door werknemer(s) met opleidingsattest eenvoudige handelingen  
Hechtgebonden asbest:

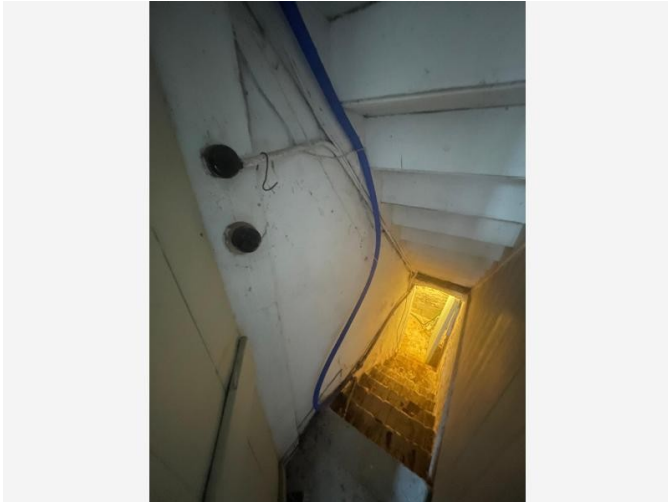
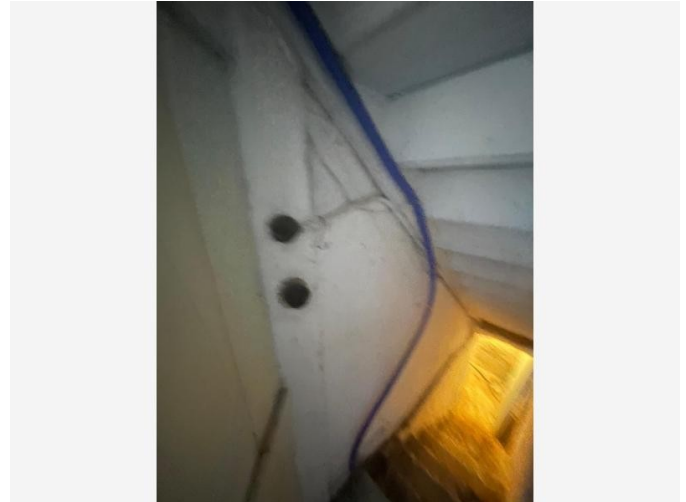
## Fiche 2: Bakeliet – elektrotechnisch schakelmateriaal (lichtknoppen)

Het asbestmateriaal valt onder de mijlpaal van 2040.

| Eindbeoordeling materiaalrisico | Verhoogd materiaalrisico en/of verhoogde kans op vezelvrijgave |

| Asbestsoort (vezeltype) | Crocidoliet aanwezig |
| Toestand van het materiaal | Licht beschadigd, licht verweerd. Intacte calciumsilicaatplaat of materiaal met categorie 3-gebondenheid |

| Beschrijving | Bakeliet - elektrotechnisch schakelmateriaal (lichtknoppen) |

- Verwijder dit asbestmateriaal zo snel mogelijk. Volg de toestand goed op.
- Voer bijkomende staalname(s) uit.

- Eenvoudige handelingen: mag via doe-het-zelf of door werknemer(s) met opleidingsattest eenvoudige handelingen  
Hechtgebonden asbest:

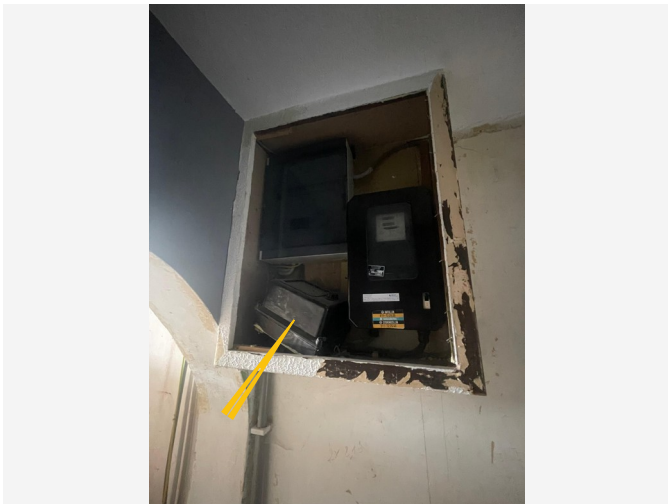
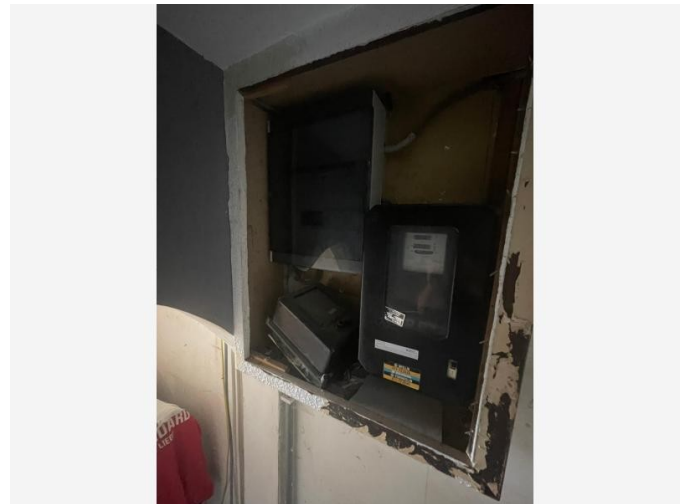
Het asbestmateriaal valt onder de mijlpaal van 2040.

| Eindbeoordeling materiaalrisico | Verhoogd materiaalrisico en/of verhoogde kans op vezelvrijgave |

| Asbestsoort (vezeltype) | Crocidoliet aanwezig |

| Beschrijving | E-meter |

- Verwijder dit asbestmateriaal zo snel mogelijk. Volg de toestand goed op.

- Eenvoudige handelingen: mag via doe-het-zelf of door werknemer(s) met opleidingsattest eenvoudige handelingen  
Voor de E-meter - hechtgebonden asbest:

Daar de elektriciteitsmeter(s) geen eigendom is/zijn van de eigenaar van de woning kan/mag de eigenaar hier zelf niets aan doen. Dit valt onder de verantwoordelijkheid van de netbeheerder.

In het voorkomend geval dat de nutsmaatschappij geen eigenaar is van deze meter = dan is dit materiaal te behandelen als een hecht-gebonden asbesttoepassing:

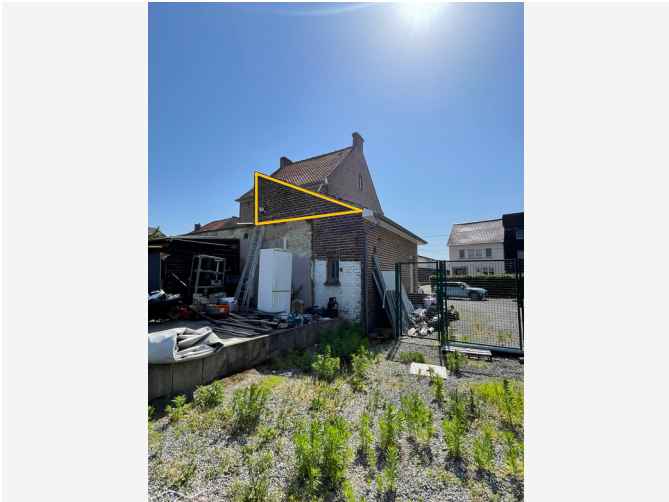
## Fiche 4: Ruimte onder schuin dakje (linkeruitbouw) woning

Beperking

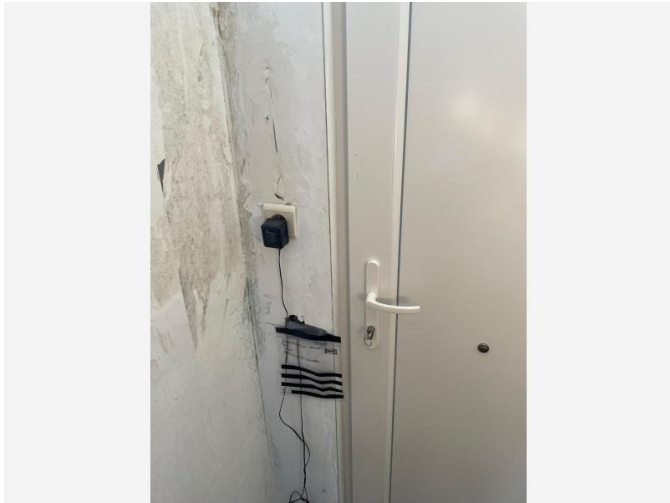
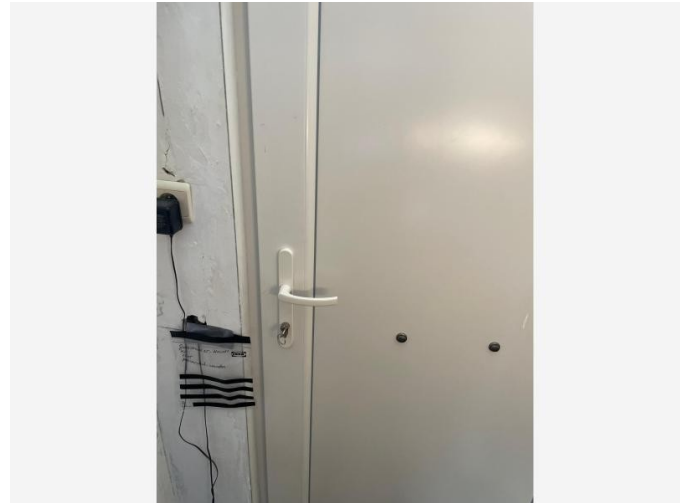
## Fiche 5: Wandpleister (woning)

Geen asbest

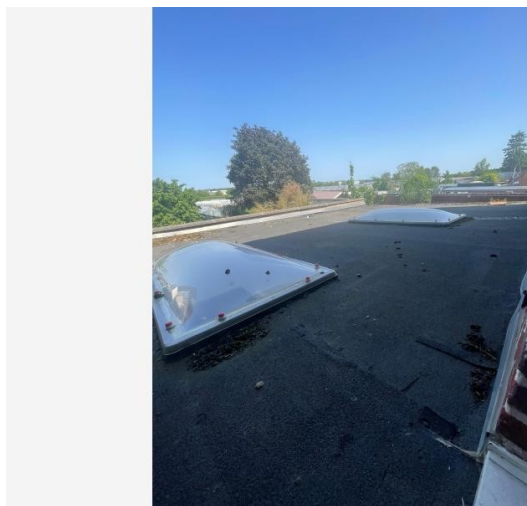
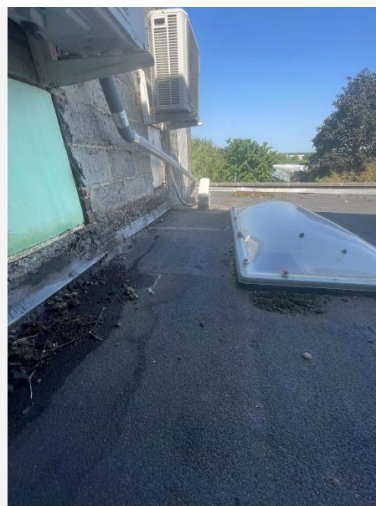
## Fiche 6: Bitumen - Plat dak boven keuken

Geen asbest

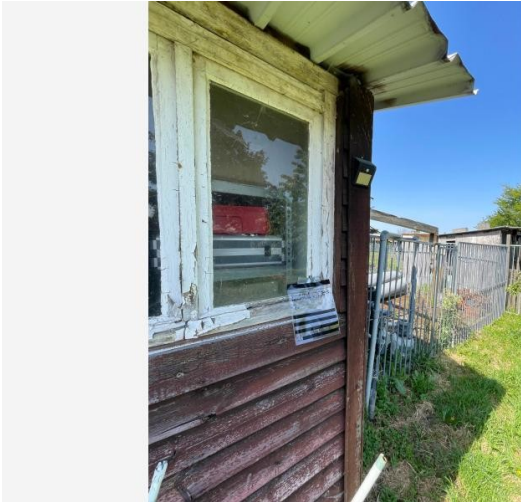
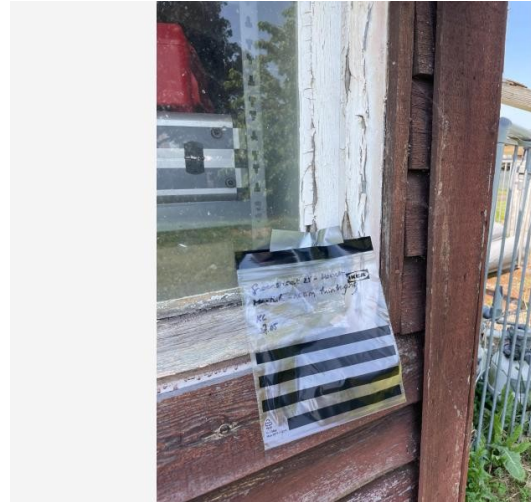
## Fiche 8: Afdichtingsmateriaal - raam-glas - hout(profiel) (tuinberging LV)

Geen asbest

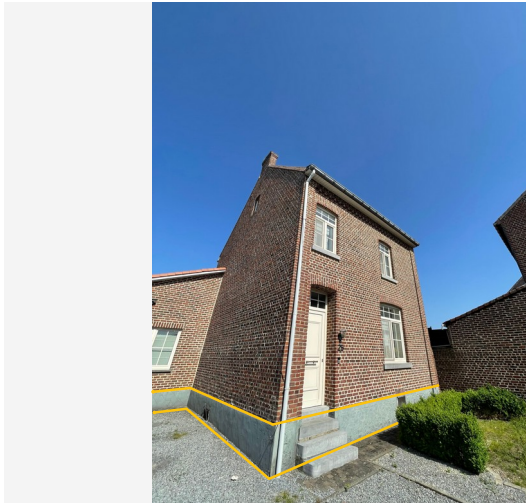
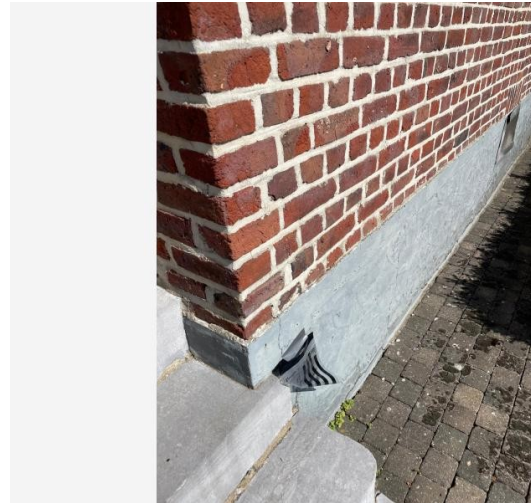
## Fiche 9: Cementering buitenmuur (onderkant woning)

Geen asbest
