# Asbestinventarisatetest

Neremweg 1, 3700 Tongeren

Attestnummer : 20240818-000107.000

**Niet-asbestveilig**

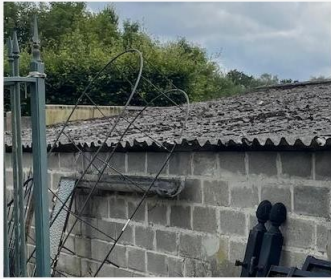
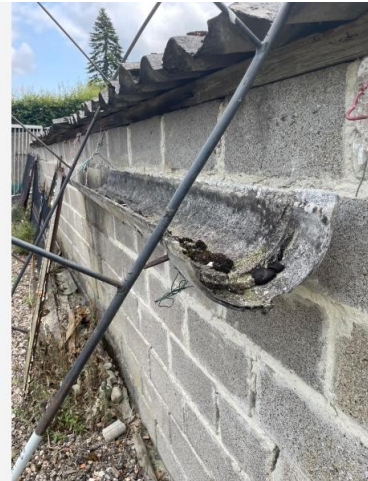
| Eindbeoordeling materiaalrisico | Hoog materiaalrisico en/of hoge kans op vezelvrijgave |

| Asbestsoort (vezeltype) | Crocidoliet aanwezig |
| Toestand van het materiaal | Zwaar beschadigd, zwaar verweerd |

| Beschrijving | Regenwaterafvoergoot - garages |
| Asbestmateriaal | Goot |

**Dringend verwijderen**

- Verwijder dit asbestmateriaal zo snel mogelijk. Volg de toestand goed op.

- Eenvoudige handelingen: mag via doe-het-zelf of door werknemer(s) met opleidingsattest eenvoudige handelingen  
Bron fixeren en zonder te beschadigen/breken wegnemen.

Gebruik geen mechanisch aangedreven toestellen (boor-, slijpmachine).

Gebruik de gepaste PMB's en bescherm indien nodig ook de omgeving. (Dakgoten en onderliggende spanten/oppervlakken reinigen dmv stofzuiger met absoluutfilter en vochtige doeken).

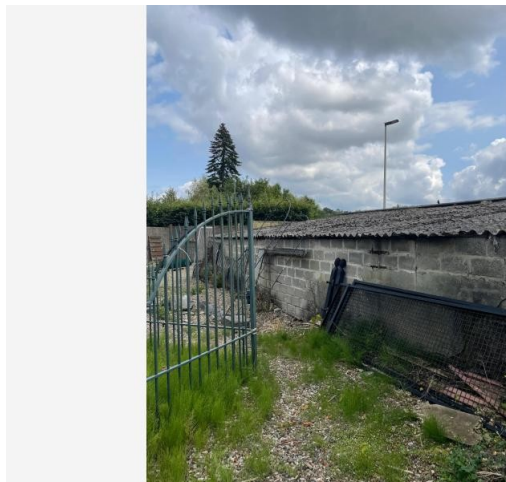
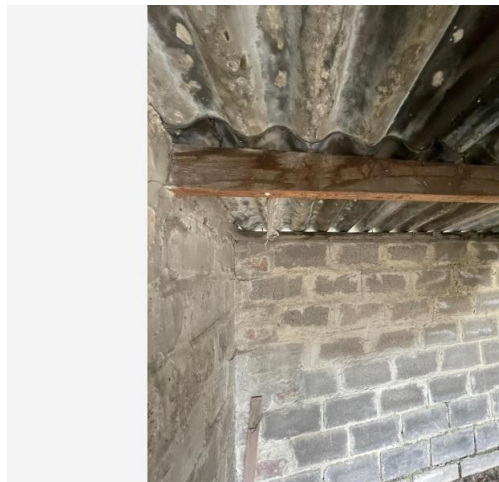
| Eindbeoordeling materiaalrisico | Hoog materiaalrisico en/of hoge kans op vezelvrijgave |

| Asbestsoort (vezeltype) | Crocidoliet aanwezig |
| Toestand van het materiaal | Zwaar beschadigd, zwaar verweerd |

| Beschrijving | Golfplaten - garages |
| Asbestmateriaal | Dak- en gevelbekleding - Golfplaat |

**Dringend verwijderen**

- Verwijder dit asbestmateriaal zo snel mogelijk. Volg de toestand goed op.

- Eenvoudige handelingen: mag via doe-het-zelf of door werknemer(s) met opleidingsattest eenvoudige handelingen  
Bron fixeren en zonder te beschadigen/breken wegnemen.

Gebruik geen mechanisch aangedreven toestellen (boor-, slijpmachine).

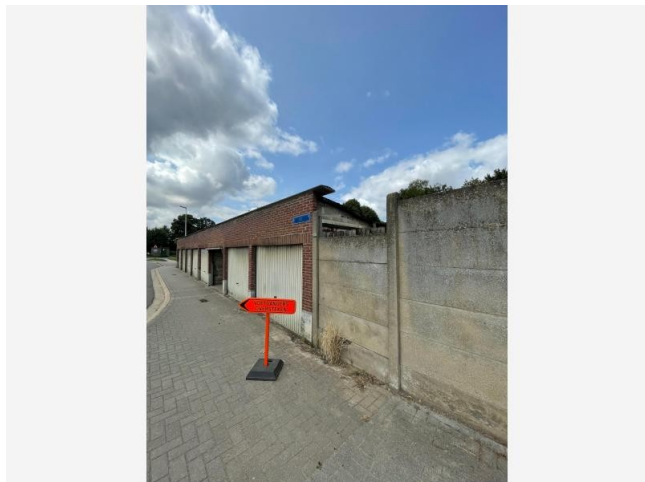
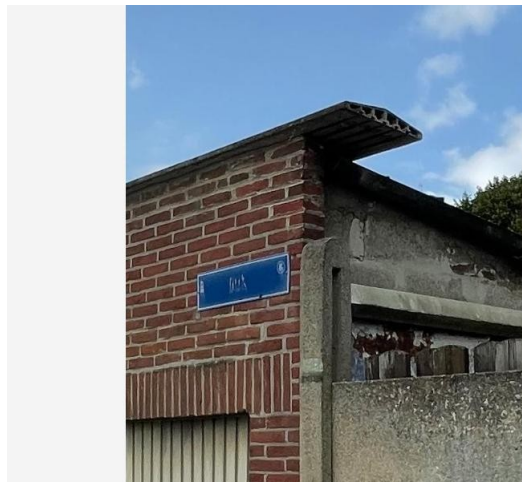
| Eindbeoordeling materiaalrisico | Hoog materiaalrisico en/of hoge kans op vezelvrijgave |

| Asbestsoort (vezeltype) | Crocidoliet aanwezig |
| Toestand van het materiaal | Matig beschadigd, matig verweerd |

| Beschrijving | Deksteen op garages |
| Asbestmateriaal | Deksteen, muurkap - Hol |

**Dringend verwijderen**

- Verwijder dit asbestmateriaal zo snel mogelijk. Volg de toestand goed op.

- Eenvoudige handelingen: mag via doe-het-zelf of door werknemer(s) met opleidingsattest eenvoudige handelingen  
Chape voorzichtig loskappen en bron (asbestverdacht materiaal) zonder te beschadigen/breken wegnemen.  
Gebruik geen mechanisch aangedreven toestellen (boor-, slijpmachine) op het asbestverdacht materiaal.  
Gebruik de gepaste PMB's en bescherm indien nodig ook de omgeving. (Dakgoten en onderliggende spanten/oppervlakken reinigen dmv stofzuiger met absoluutfilter en vochtige doeken)  
Vraag voor de aanvang der werken info over werkmethoden aan limburg.net.  
Verwijder zonder het te beschadigen, pak het gepast in en voer af naar een voor asbest-gecertificeerde afvalplaats (bv. limburg.net)  
Indien de uitvoering gebeurt door een gecertificeerd verwijderaar dient het personeel voor de uitvoering te zijn opgeleid en dient dit volgens de richtlijnen uit codex Welzijn op het werk, boek 6, titel 3 Asbest te

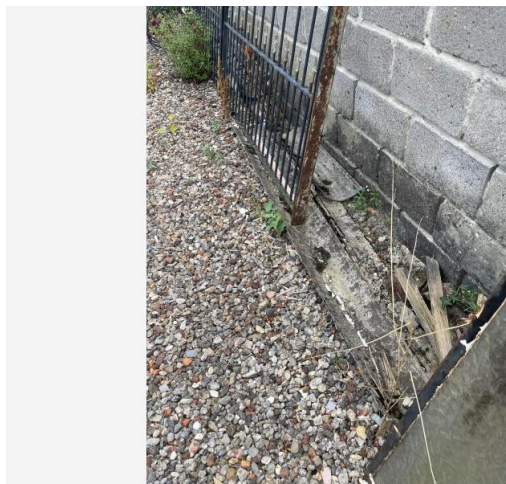
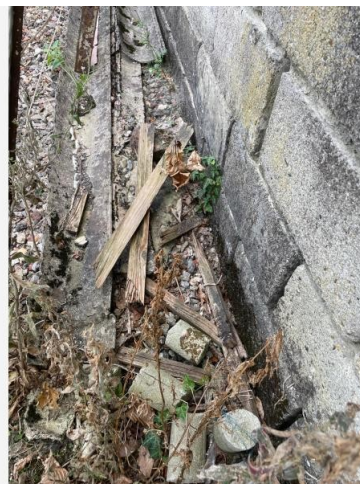
| Beschrijving | Restanten asbestmateriaal |
| Type afvalstof | Betreft resten (contaminatie) van verwerking of beschadiging |
| Type resten (contaminatie) | <ul style="list-style-type: none"><li>Stukken, fragmenten (los, opliggend)</li></ul> |
| Bron van de resten | Stukgevallen en verweerd asbestmateriaal afkomstig van oude regenwaterafvoergoot. |

**Dringend verwijderen**

- Verwijder het asbestafval.
- Vermijd het bewerken of het intensief betreden (belopen, rijden, ...) van de verontreinigde zone. Is dit niet mogelijk vraag dan advies aan een erkend bodemsaneringsdeskundige voor verdere maatregelen.

- Eenvoudige handelingen: mag via doe-het-zelf of door werknemer(s) met opleidingsattest eenvoudige handelingen  
Bron fixeren en zonder te beschadigen/breken wegnemen.

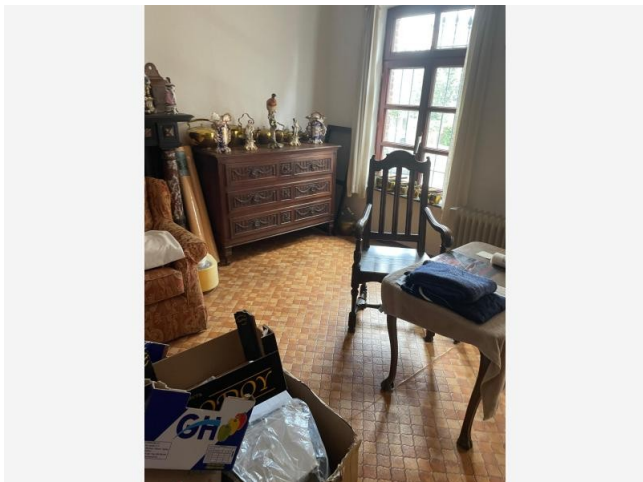
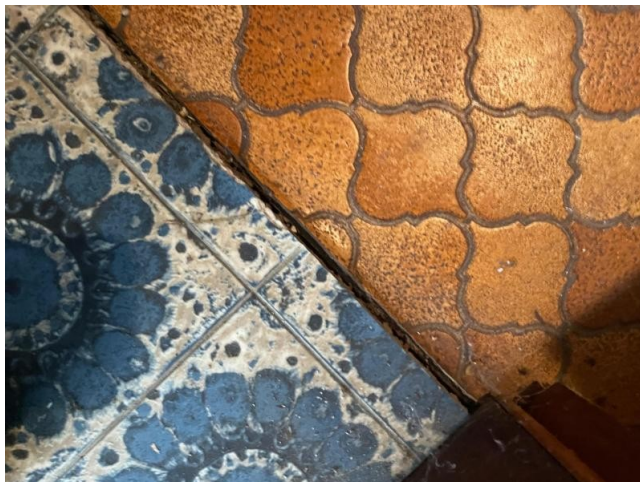
| Eindbeoordeling materiaalrisico | Hoog materiaalrisico en/of hoge kans op vezelvrijgave |

| Gebondenheid | Categorie 2: niet-hechtgebonden met matrix |
| Asbestsoort (vezeltype) | Alleen chrysotiel |

**Dringend verwijderen**

- Scherm in afwachting van verwijdering het asbestmateriaal af van luchtstromingen en verstoring: bijvoorbeeld door het te verpakken, te fixeren, af te dekken, signalisatie - afbakening aan te brengen, ...
- Verwijder dit asbestmateriaal zo snel mogelijk. Volg de toestand goed op.

- Hermetische zone (erkend asbestverwijderaar)  
Er bestaat een reëel risico op vrijkomen van asbestvezels bij het afschuren van de lijmlaag/vloerbekleding, vandaar dat een verwijdering in hermetisch afgesloten zone de enige veilige manier is.

Uitvoering dient te gebeuren door een erkend saneerder en volgens de richtlijnen uit de codex Welzijn op het werk, boek 6, titel 3 Asbest.

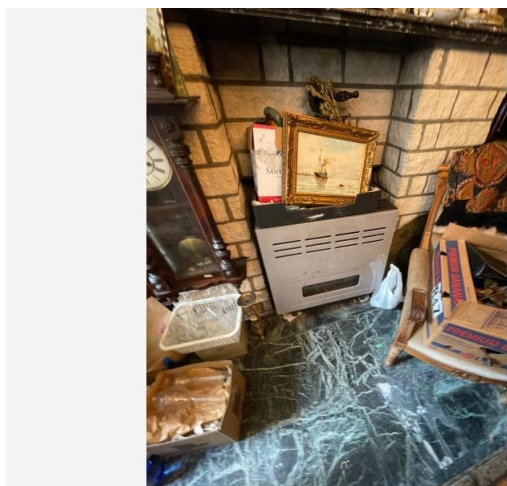
## Fiche 8: Oude kachel

Advies

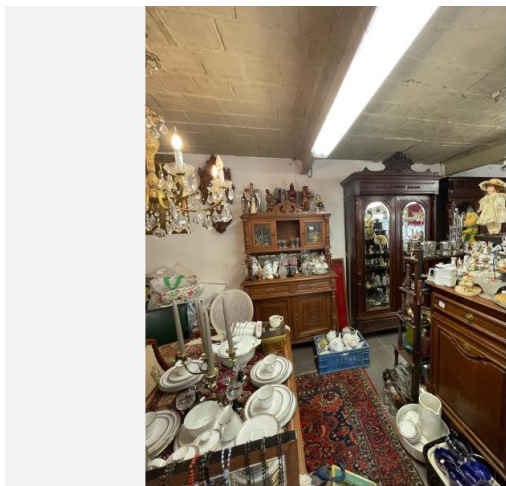
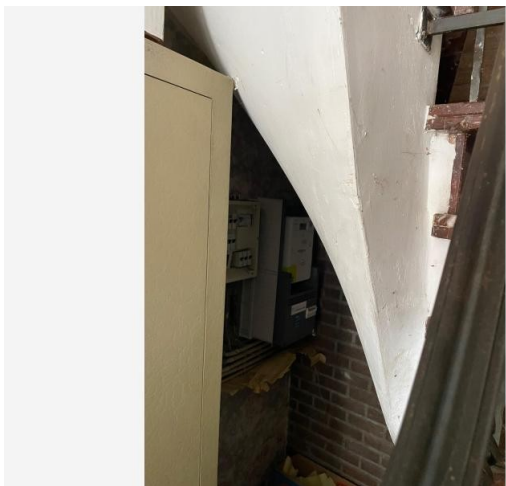
## Fiche 9: Pleisterwerk - voorste deel (deel woonhuis)

Geen asbest

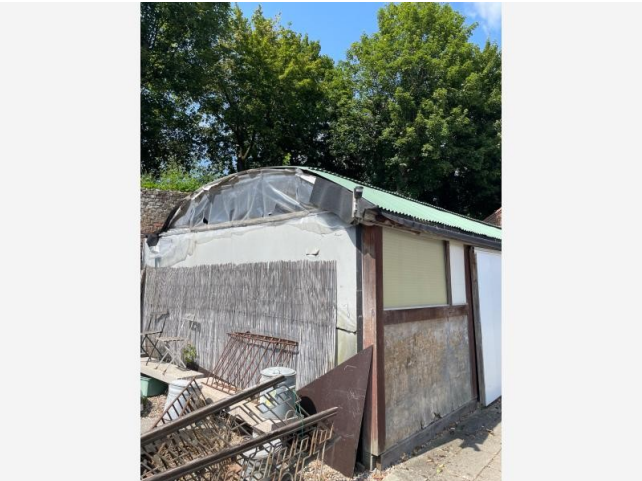
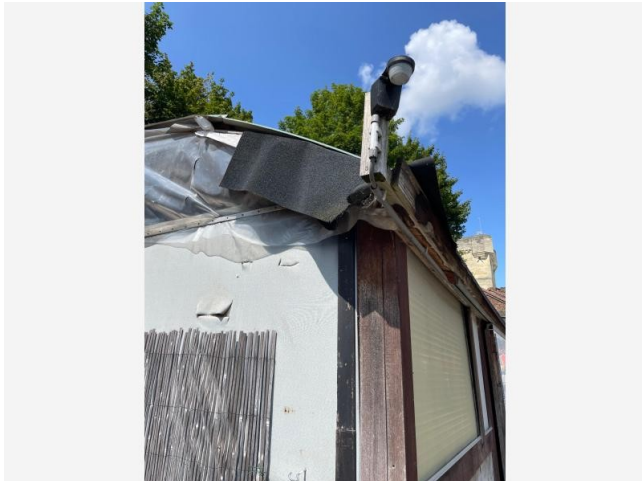
# Fiche 10: Bitumen - dakbedekking - laatste gebouw in rij (Rechts)

Geen asbest

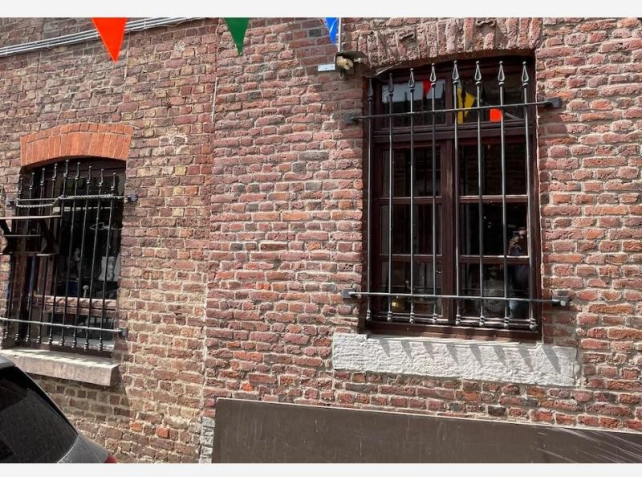
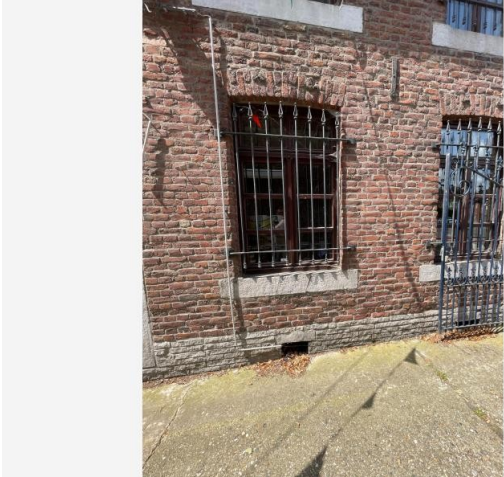
# Fiche 11: Raammastiek (ramen langs wal)

Geen asbest

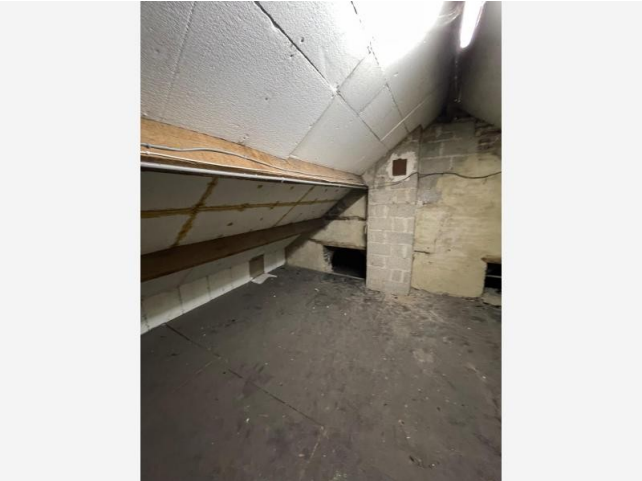
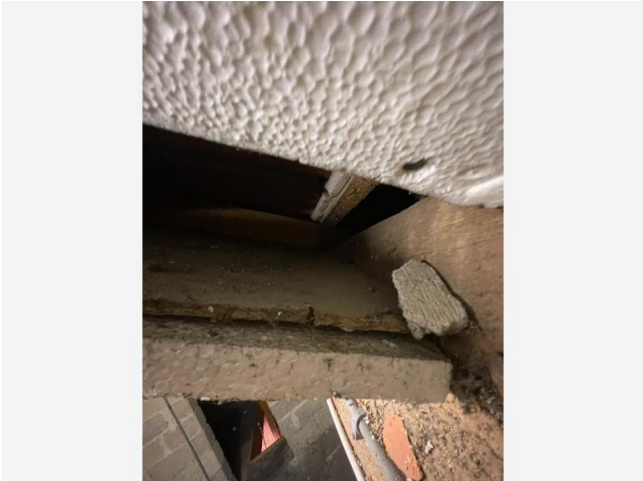
# Fiche 12: Onderdak zolder woonhuis

Geen asbest

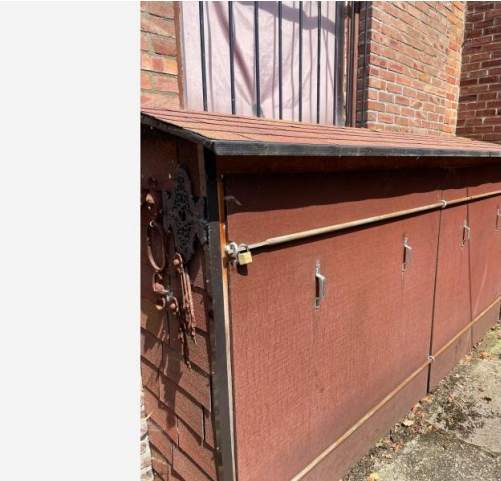
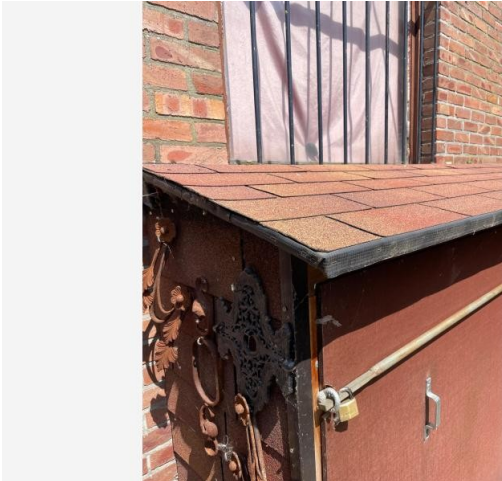
# Fiche 13: Bitumen – dakbedekking hok

Geen asbest

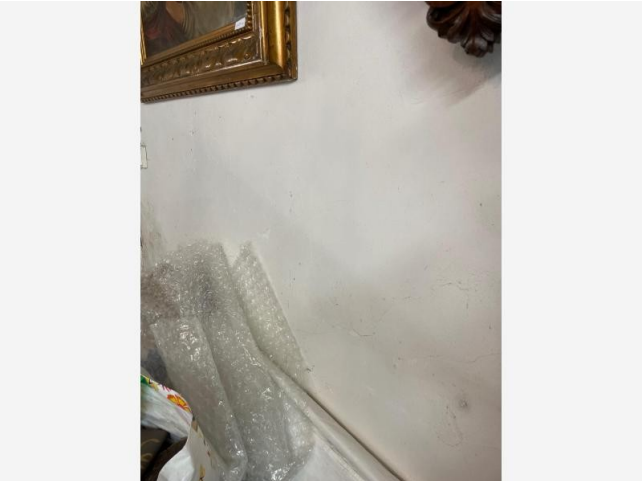
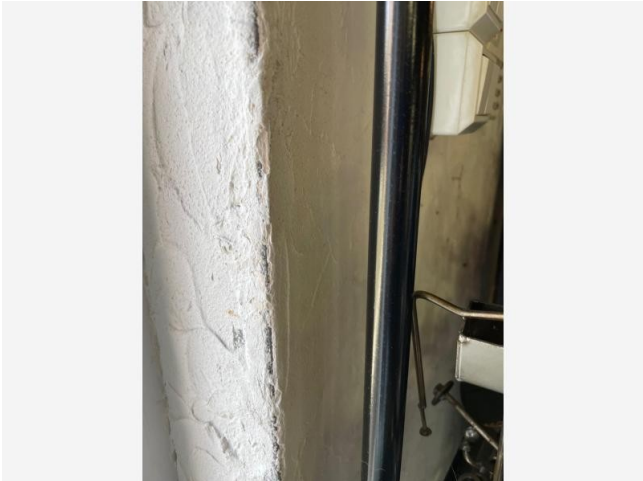
# Fiche 14: Pleisterwerk wanden - achterbouwen

Geen asbest
