Asbestinventarisatetest

Sint-Jorisstraat 1, 9150 Beveren-Kruibeke-Zwijndrecht

Attestnummer : 20260323-000209.000

Uitgegeven op : 23.03.2026

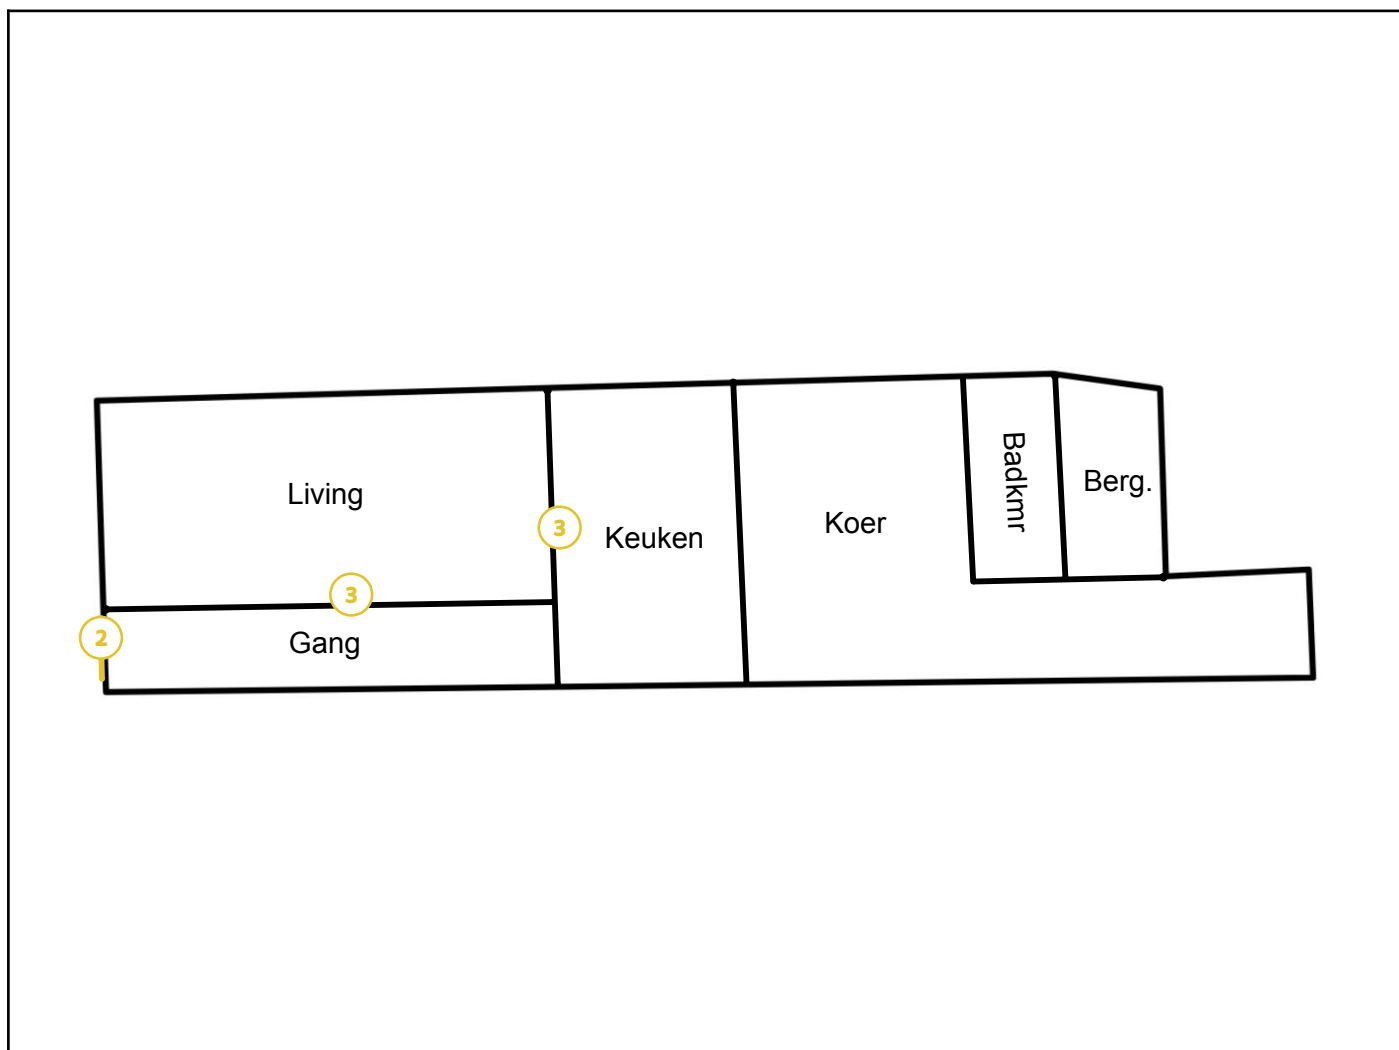
Plan 1.1: Gelijkvloers

Beschrijving	Type	Actie
2. AC-plaat voordeur	Asbestmateriaal	Zorgvuldig beheren
3. Bakeliet componenten	Asbestmateriaal	Zorgvuldig beheren

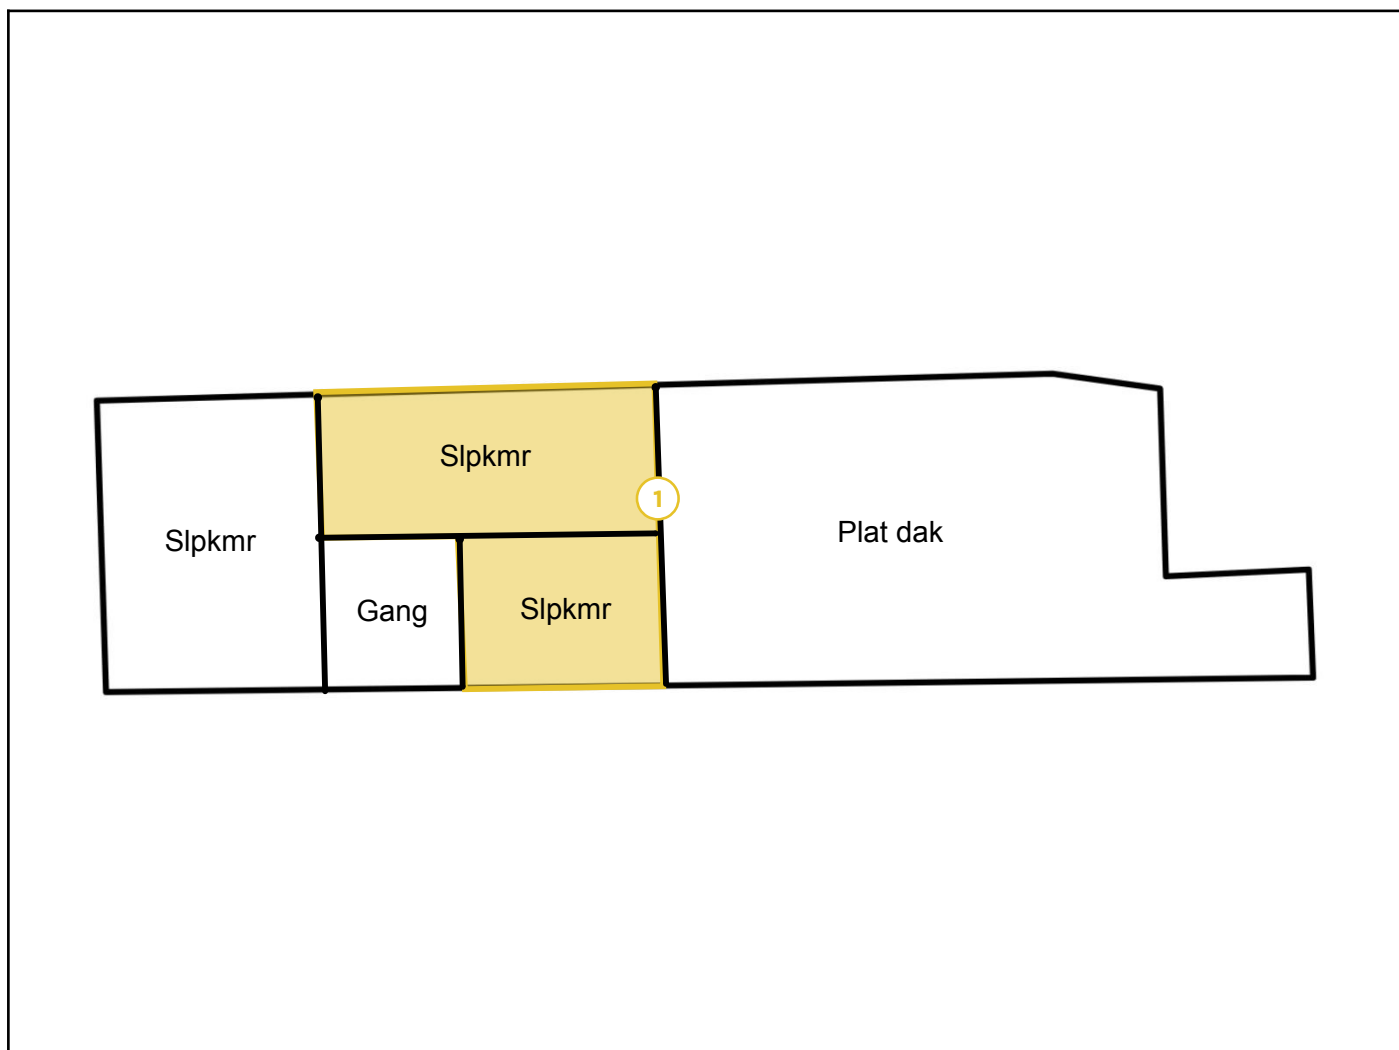
Plan 1.4: Eerste verdieping

Beschrijving	Type	Actie
1. Plafondplaten	Asbestmateriaal	Zorgvuldig beheren

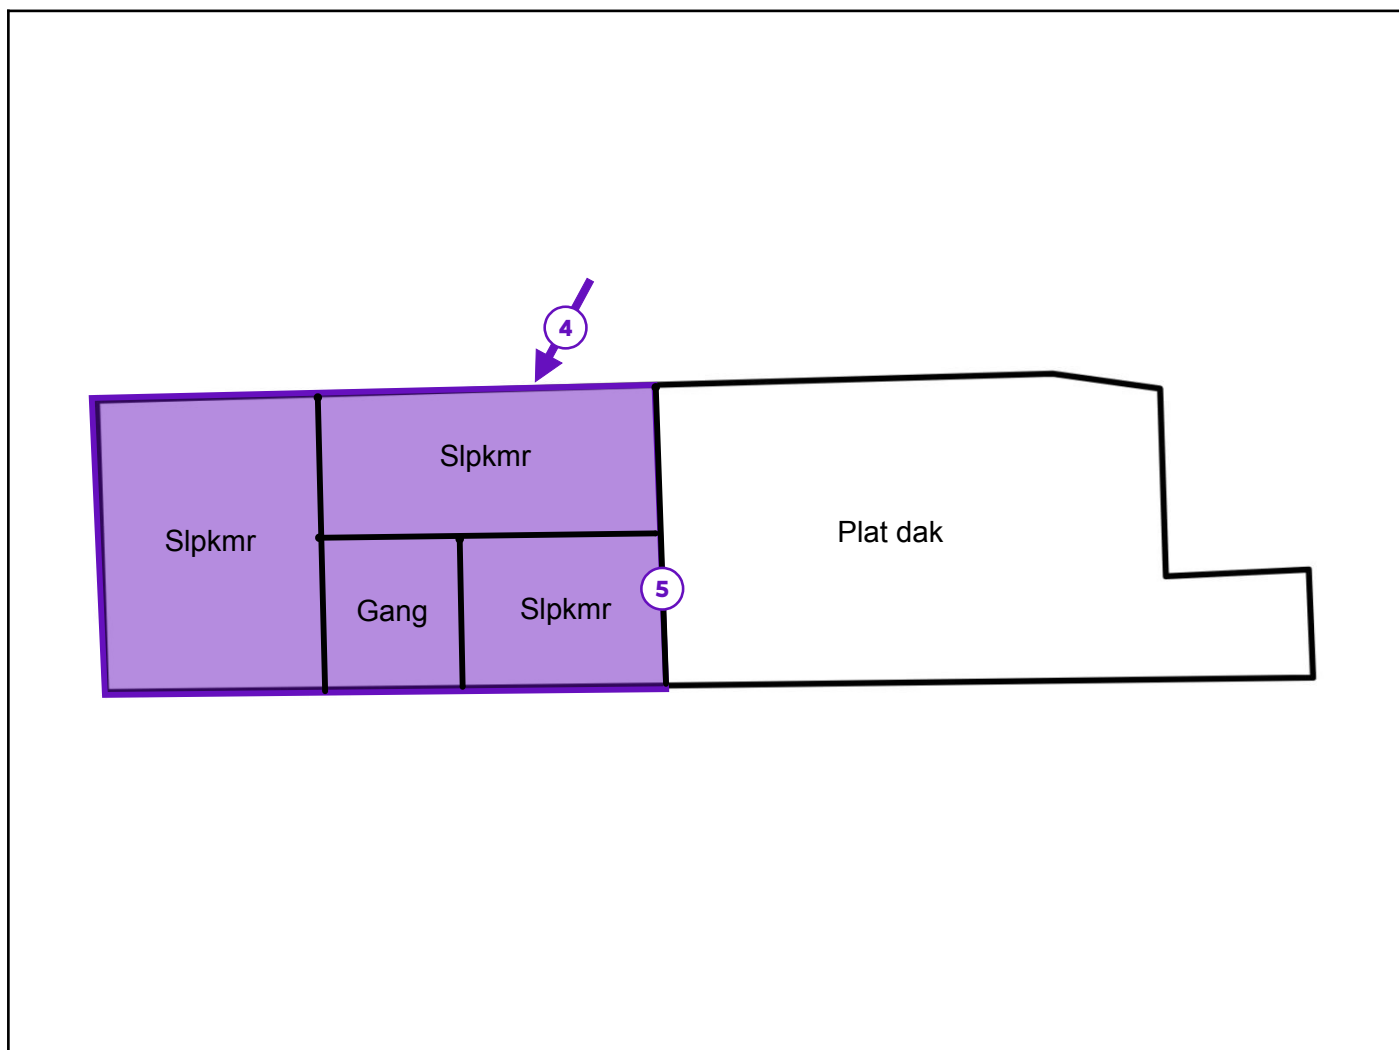
Plan 1.5: Eerste verdieping

Beschrijving	Type	Actie
4. Schoorsteen rookgaskanaal - beoordeling	Beperking	-
5. Onderdak niet waarneembaar	Beperking	-

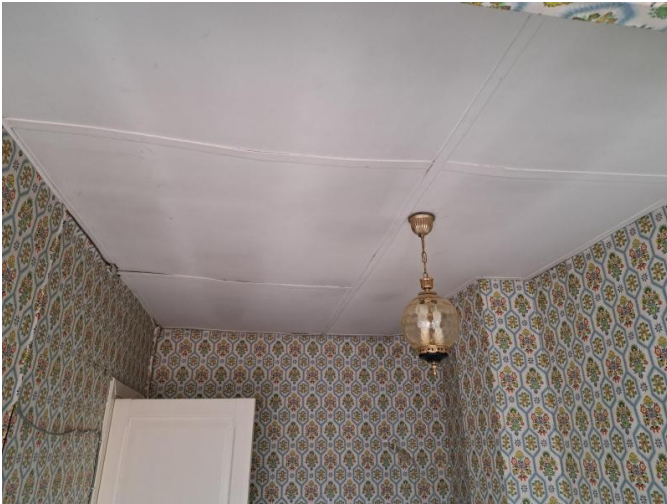
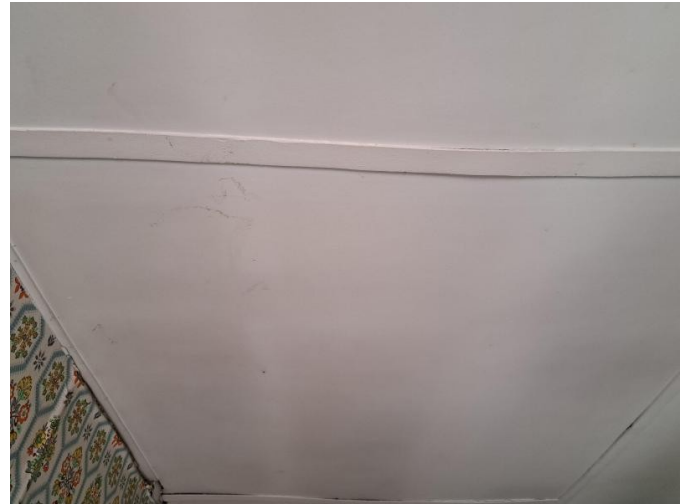
Eindbeoordeling materiaalrisico	Zeer laag materiaalrisico en/of zeer lage kans op vezelvrijgave
---------------------------------	---

Gebondenheid	Categorie 1: hechtgebonden in oorsprong
Asbestsoort (vezeltype)	Crocidoliet aanwezig
Asbestconcentratie	Laag (< 50%)
Afschermingsgraad van het gehele materiaal	Niet-stootvaste afscherming
Toestand van het materiaal	Onbeschadigd, niet verweerd

Beschrijving	Plafondplaten
Omgeving	Binnen
Primaire drager	Plafond
Asbestmateriaal	Plaat, paneel, tablet - Geëmailleerd, type Glasal
Bindmiddel van asbestmateriaal	Cement
Gebondenheid op basis van bindmiddel	Hecht
Hoeveelheid (oppervlakte - dikte - aantal)	• 30,00 m ² - 1,00 cm - 1 stuk
Totaal volume	0,30 m ³
Eenvoudig bereikbaar	Ja
Bevestigingswijze	• Genageld, geniet
Identificatiemethode	De asbestdeskundige beoordeelt het materiaal als asbestverdacht en dus asbesthoudend, en dit zonder monstername. Motivatie: De monstername brengt andere schade aan dan schade die inherent is aan de monstername.
Destructieve handeling voor identificatie	Nee

- Zorg voor een veilig beheer. Vermijd het beschadigen van het asbestmateriaal. Controleer de toestand jaarlijks op wijzigingen.
- Voer bijkomende staalname(s) uit.

- Eenvoudige handelingen: mag via doe-het-zelf of door werknemer(s) met opleidingsattest eenvoudige handelingen
Betreft een hechtgebonden toepassing in zeer goede staat met een laag risico op vezelvrijgave. De toepassing zorgvuldig verwijderen, zonder wijzigingen aan te brengen in de huidige toestand van het materiaal. De toepassing niet breken en/of beschadigen. Verwijder de toepassing a.d.h.v. eenvoudige handelingen en voorzie de nodige PBM's zoals ademhalingsmasker met een P3-filter, Tyvec categorie 3 type 5-6, schoeisel moet volledig gesloten zijn, wegwerphandschoenen. Opgeleid personeel wordt aanbevolen. Het asbestmateriaal moet worden verpakt in twee lagen van luchtdichte, stevige plastic zakken of folie aandienen bij het gemeentelijk recyclagepark. Deze dienen gemarkeerd te zijn met een waarschuwingsetiket. Voor verder advies kan je een kijkje nemen op de site van OVAM. (www.asbestinfo.be)

- Eenvoudige handelingen: enkel door erkend asbestverwijderaer

Betreft een hechtgebonden toepassing in zeer goede staat met een laag risico op vezelvrijgave. De toepassing zorgvuldig verwijderen, zonder wijzigingen aan te brengen in de huidige toestand van het materiaal. De toepassing niet breken en/of beschadigen. Verwijder de toepassing a.d.h.v. eenvoudige handelingen en voorzie de nodige PBM's zoals ademhalingsmasker met een P3-filter, Tyvec categorie 3 type 5-6, schoeisel moet volledig gesloten zijn, wegwerphandschoenen. Opgeleid personeel wordt aanbevolen. Het asbestmateriaal moet worden verpakt in twee lagen van luchtdichte, stevige plastic zakken of folie aandienen bij het gemeentelijk recyclagepark. Deze dienen gemarkeerd te zijn met een waarschuwingsetiket. Voor verder advies kan je een kijkje nemen op de site van OVAM. (www.asbestinfo.be)

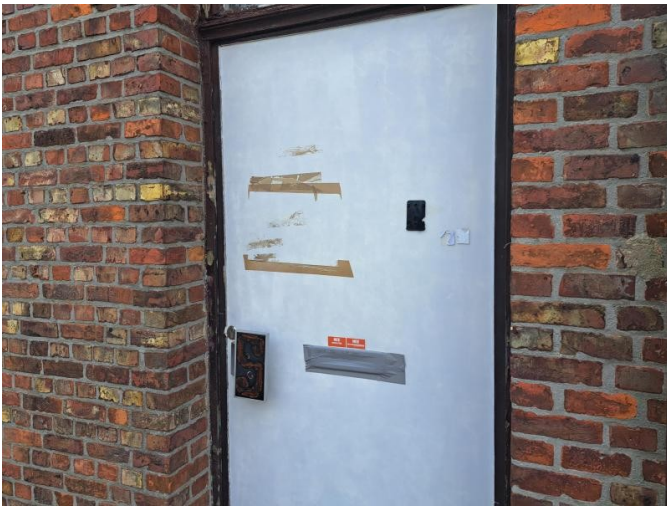
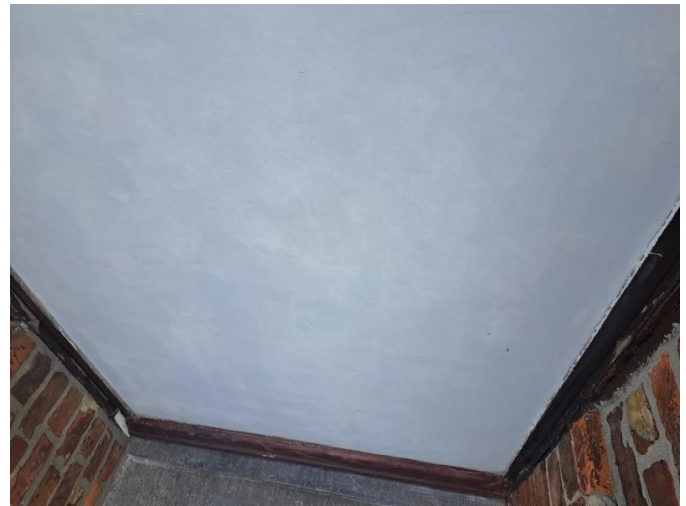
Eindbeoordeling materiaalrisico	Laag materiaalrisico en/of verlaagde kans op vezelvrijgave
---------------------------------	--

Gebondenheid	Categorie 1: hechtgebonden in oorsprong
Asbestsoort (vezeltype)	Crocidoliet aanwezig
Asbestconcentratie	Laag (< 50%)
Afschermingsgraad van het gehele materiaal	Geheel of deels vrij aan de binnenlucht, maar geen contact met binnenluchtstromen
Toestand van het materiaal	Onbeschadigd, niet verweerd

Beschrijving	AC-plaat voordeur
Omgeving	Grenst aan binnen- en buitenlucht
Primaire drager	Wandopening verticaal (raam, deur, ...)
Asbestmateriaal	Plaat, paneel, tablet - Generiek
Bindmiddel van asbestmateriaal	Cement
Gebondenheid op basis van bindmiddel	Hecht
Hoeveelheid (oppervlakte - dikte - aantal)	<ul style="list-style-type: none">• 2,00 m² - 1,00 cm - 1 stuk
Totaal volume	0,02 m ³
Eenvoudig bereikbaar	Ja
Bevestigingswijze	<ul style="list-style-type: none">• Geklemd• Verlijmd, ingegoten, versmeerd
Identificatiemethode	<p>De asbestdeskundige beoordeelt het materiaal als asbestverdacht en dus asbesthoudend, en dit zonder monstername.</p> <p>Motivatie: De monstername brengt andere schade aan dan schade die inherent is aan de monstername.</p>
Destructieve handeling voor identificatie	Nee

- Zorg voor een veilig beheer. Vermijd het beschadigen van het asbestmateriaal. Controleer de toestand jaarlijks op wijzigingen.
- Voer bijkomende staalname(s) uit.

- Eenvoudige handelingen: mag via doe-het-zelf of door werknemer(s) met opleidingsattest eenvoudige handelingen
Betreft een hechtgebonden toepassing in zeer goede staat met een laag risico op vezelvrijgave. De toepassing zorgvuldig verwijderen, zonder wijzigingen aan te brengen in de huidige toestand van het materiaal. De toepassing niet breken en/of beschadigen. Verwijder de toepassing a.d.h.v. eenvoudige handelingen en voorzie de nodige PBM's zoals ademhalingsmasker met een P3-filter, Tyvec categorie 3 type 5-6, schoeisel moet volledig gesloten zijn, wegwerphandschoenen. Opgeleid personeel wordt aanbevolen. Het asbestmateriaal moet worden verpakt in twee lagen van luchtdichte, stevige plastic zakken of folie aandienen bij het gemeentelijk recyclagepark. Deze dienen gemarkeerd te zijn met een waarschuwingsetiket. Voor verder advies kan je een kijkje nemen op de site van OVAM. (www.asbestinfo.be)

- Eenvoudige handelingen: enkel door erkend asbestverwijderaar

Betreft een hechtgebonden toepassing in zeer goede staat met een laag risico op vezelvrijgave. De toepassing zorgvuldig verwijderen, zonder wijzigingen aan te brengen in de huidige toestand van het materiaal. De toepassing niet breken en/of beschadigen. Verwijder de toepassing a.d.h.v. eenvoudige handelingen en voorzie de nodige PBM's zoals ademhalingsmasker met een P3-filter, Tyvec categorie 3 type 5-6, schoeisel moet volledig gesloten zijn, wegwerphandschoenen. Opgeleid personeel wordt aanbevolen. Het asbestmateriaal moet worden verpakt in twee lagen van luchtdichte, stevige plastic zakken of folie aandienen bij het gemeentelijk recyclagepark. Deze dienen gemarkeerd te zijn met een waarschuwingsetiket. Voor verder advies kan je een kijkje nemen op de site van OVAM. (www.asbestinfo.be)

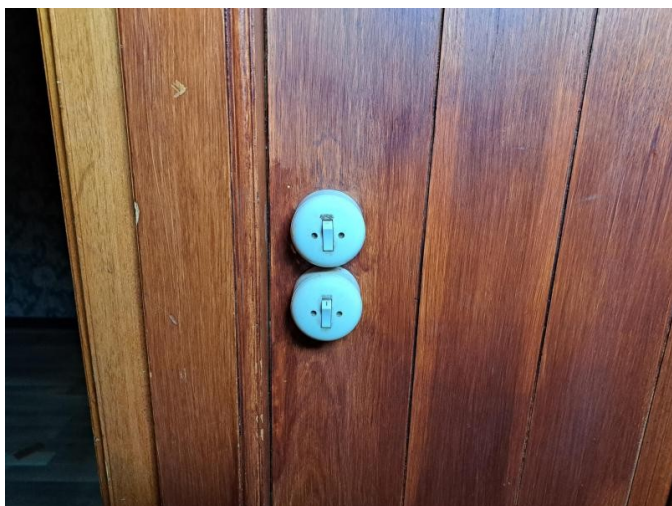
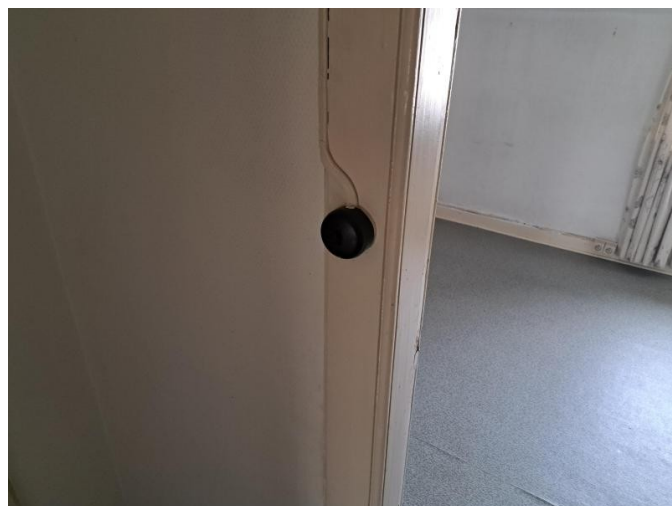
Eindbeoordeling materiaalrisico	Laag materiaalrisico en/of verlaagde kans op vezelvrijgave
---------------------------------	--

Gebondenheid	Categorie 1: hechtgebonden in oorsprong
Asbestsoort (vezeltype)	Crocidoliet aanwezig
Asbestconcentratie	Laag (< 50%)
Afschermingsgraad van het gehele materiaal	Geheel of deels vrij aan de binnenlucht, maar geen contact met binnenluchtstromen
Toestand van het materiaal	Onbeschadigd, niet verweerd

Beschrijving	Bakeliet componenten
Omgeving	Binnen
Primaire drager	Communicatie en elektrische infrastructuur en uitrusting
Asbestmateriaal	Plaat, paneel, tablet - Type Bakeliet
Bindmiddel van asbestmateriaal	Kunststof of -hars
Gebondenheid op basis van bindmiddel	Hecht
Hoeveelheid (oppervlakte - dikte - aantal)	<ul style="list-style-type: none">• 0,40 m² - 0,30 cm - 4 stuks
Totaal volume	0,005 m ³
Eenvoudig bereikbaar	Ja
Bevestigingswijze	<ul style="list-style-type: none">• Geschroefd
Identificatiemethode	<p>De asbestdeskundige beoordeelt het materiaal als asbestverdacht en dus asbesthoudend, en dit zonder monstername.</p> <p>Motivatie: De monstername brengt andere schade aan dan schade die inherent is aan de monstername.</p>
Destructieve handeling voor identificatie	Nee
Opmerking	<p>Deze oppervlakte werd niet gemeten, maar geschat op basis van een benadering voor alle aanwezige stopcontacten. Deze schatting mag niet worden gebruikt als maatstaf voor heffingen. Als deskundige hebben wij geverifieerd dat het materiaal inderdaad bakeliet betreft en geen harde PVC. Bakeliet wordt door ons beschouwd als een asbestverdachte toepassing, aangezien het in veel gevallen asbesthoudend is. We hebben echter geen staalname uitgevoerd om de functionaliteit van de stopcontacten niet in gevaar te brengen.</p>

- Zorg voor een veilig beheer. Vermijd het beschadigen van het asbestmateriaal. Controleer de toestand jaarlijks op wijzigingen.
- Voer bijkomende staalname(s) uit.

- Eenvoudige handelingen: mag via doe-het-zelf of door werknemer(s) met opleidingsattest eenvoudige handelingen
Raadpleeg de actuele wetgeving op de website van OVAM. Onder strikte voorwaarden kan het eventueel toegestaan zijn om deze toepassing zelf te verwijderen. Bij twijfel wordt echter sterk aangeraden om een erkende asbestverwijderaar te raadplegen. Zorg er bovendien voor dat u zich goed informeert via de websites van OVAM en andere officiële bronnen over de vereiste persoonlijke beschermingsmaatregelen en de richtlijnen voor het veilig verwijderen van asbest.

Houd er rekening mee dat deze toepassingen vaak onder spanning staan. Het is daarom aan te raden om ook een elektricien te raadplegen, aangezien het werken aan of verwijderen van deze toepassingen specifieke technische kennis vereist.

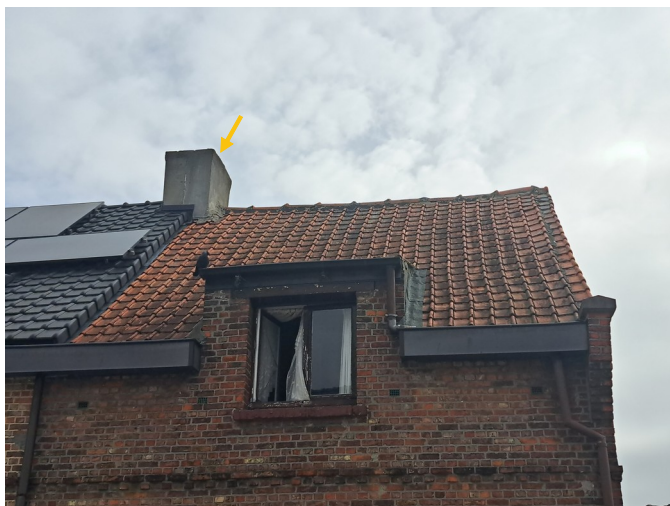
Tijdelijke beperking

Reden: Het te onderzoeken materiaal situeert zich hoger dan 3,50 m te rekenen vanaf een veilige ondergrond

Uitleg van de asbestdeskundige: Het rookgaskanaal is niet beoordeeld. Aan de binnenzijde is de kachel aangesloten. Aan de buitenzijde is het hoger dan 3,5 meter om de schoorsteen te inspecteren. Het is niet zichtbaar of er een asbestverdacht rookgaskanaal aanwezig is in de schoorsteen. Conform ons inspectieprotocol mogen wij een beperking inroepen voor hoogtes hoger dan 3,5 m. Indien men dit wil laten onderzoeken, dient er een nieuwe afspraak gemaakt te worden en moet er een hoogtewerker voorzien worden, evenals iemand die bevoegd is om deze te bedienen en eventueel een techniek die de al dan niet aanwezige schouwhoek kan afnemen en weer terugplaatsen.

(Asbest)materiaal	Rookgaskanaal
Karakterisatie	Asbest (verdacht)
Primaire drager	HVAC infrastructuur en uitrusting

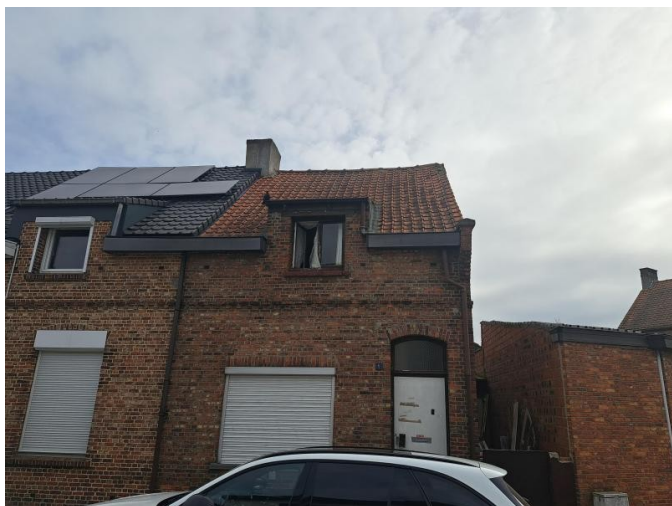
Permanente beperking

Reden: Het te onderzoeken materiaal situeert zich hoger dan 3,50 m te rekenen vanaf een veilige ondergrond

Uitleg van de asbestdeskundige: Het onderdak is niet waarneembaar vanwege de hoogte, die meer dan 3,5 meter bedraagt. Door de afwerkingsgraad aan de binnenzijde van de bovenste verdieping is het onderdak niet zichtbaar of inspecteerbaar. We hebben geprobeerd een dakpan op te tillen om het onderdak te inspecteren, maar dit is niet gelukt. Alleen destructief onderzoek kan bepalen of het onderdak al dan niet asbesthoudend is (type menuiserite).

(Asbest)materiaal	Plaat, paneel, tablet - Type Menuiserite
Karakterisatie	Asbest (verdacht)
Primaire drager	Schuin dak

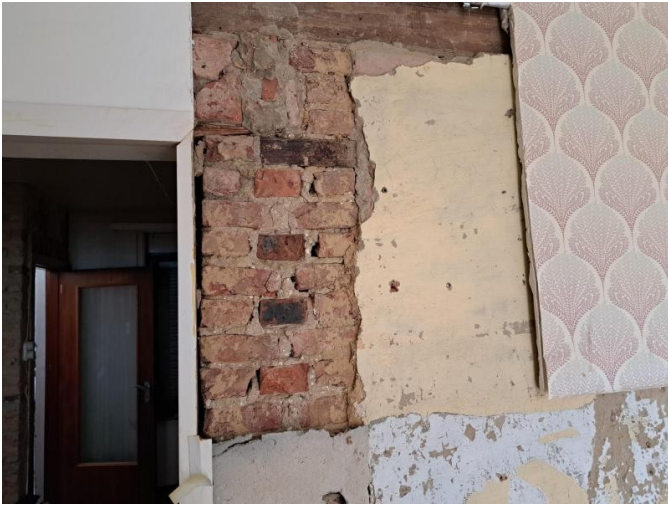
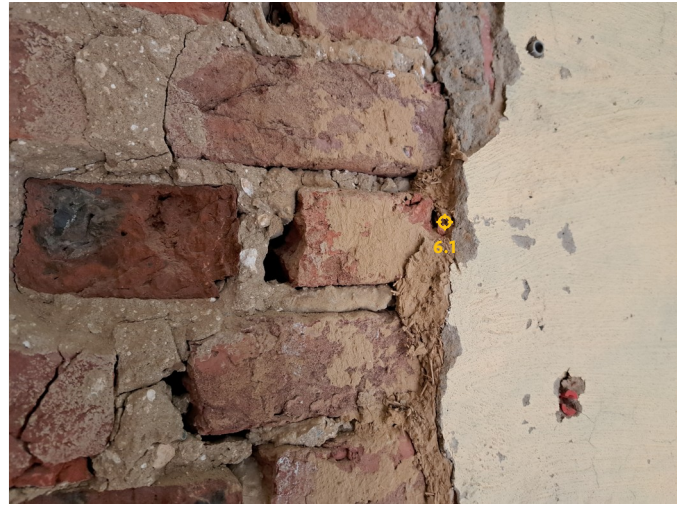
Fiche 6: Pleisterwerk muren

Geen asbest

#	Type	Referentie	Resultaat
6.1	Mengmonster	M01	Geen asbest

Beschrijving	Pleisterwerk muren
Omgeving	Binnen
Primaire drager	Binnenwand
Bindmiddel van materiaal	Gips - kalk
Gebondenheid op basis van bindmiddel	Niet-hechtgebonden
Hoeveelheid (oppervlakte - dikte - aantal)	• 220,00 m ² - 1,00 cm - 1 stuk
Totaal volume	2,20 m ³
Identificatiemethode	Een monstername door de asbestdeskundige met laboanalyse door een asbestlabo.
Destructieve handeling voor identificatie	Nee
Opmerking	Deze oppervlakte, volumes en gewichten zijn niet gemeten, maar geschat op basis van een benadering van het aanwezig pleisterwerk in alle muren (de opgegeven hoeveelheden mogen niet gebruikt worden als maatstaf van heffing).
