# Asbestinventarisatetest

Hermesdijkstraat 6, 3600 Genk

Attestnummer : 20260610-000035.000

# Zone 1: Appartement

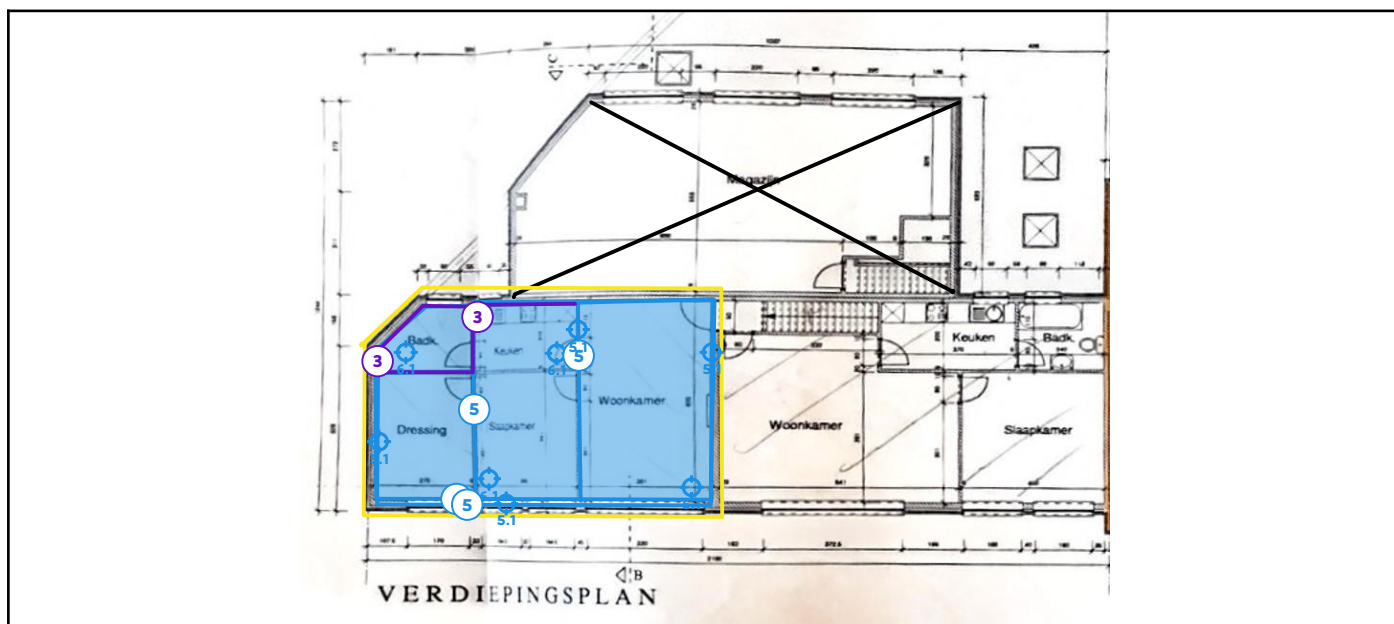
## Plan 1.3: Plan appartement

| Beschrijving | Type | Actie |
|---|---|---|
| 3. Lijm- en hechtlagen achter wandtegels | Advies | - |
| 5. Pleisterwerk muren | Geen asbest | - |
| 6. Pleisterwerk plafonds | Geen asbest | - |

De wandtegels zijn aangebracht met een achterliggende lijm- of hechtlaag. De achterliggende laag is niet waarneembaar en inspecteerbaar zonder destructieve handelingen, omdat deze volledig bedekt is. Bij verwijderen van tegels controleren of lijm- of hechtlaag asbesthoudend is.

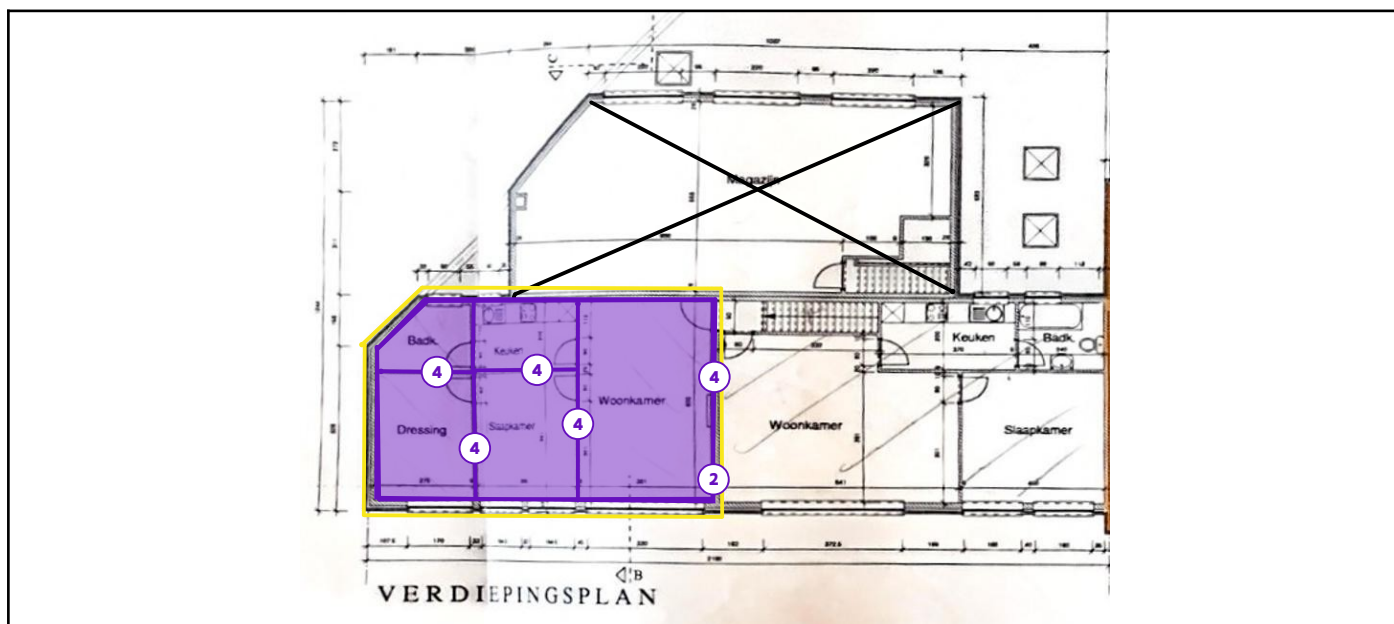
## Plan 1.4: Plan appartement kopie

| Beschrijving | Type | Actie |
|---|---|---|
| 2. Lijm- en hechtlagen achter vloertegels | Advies | - |
| 4. Lijm- en hechtlagen achter tegelplint | Advies | - |

De vloertegels zijn aangebracht met een achterliggende lijm- of hechtlaag. De achterliggende laag is niet waarneembaar en inspecteerbaar zonder destructieve handelingen, omdat deze volledig bedekt is. Bij verwijderen van tegels controleren of lijm- of hechtlaag asbesthoudend is.

De tegelplinten zijn aangebracht met een achterliggende lijm- of hechtlaag. De achterliggende laag is niet waarneembaar en inspecteerbaar zonder destructieve handelingen, omdat deze volledig bedekt is. Bij verwijderen van tegelplinten controleren of lijm- of hechtlaag asbesthoudend is.

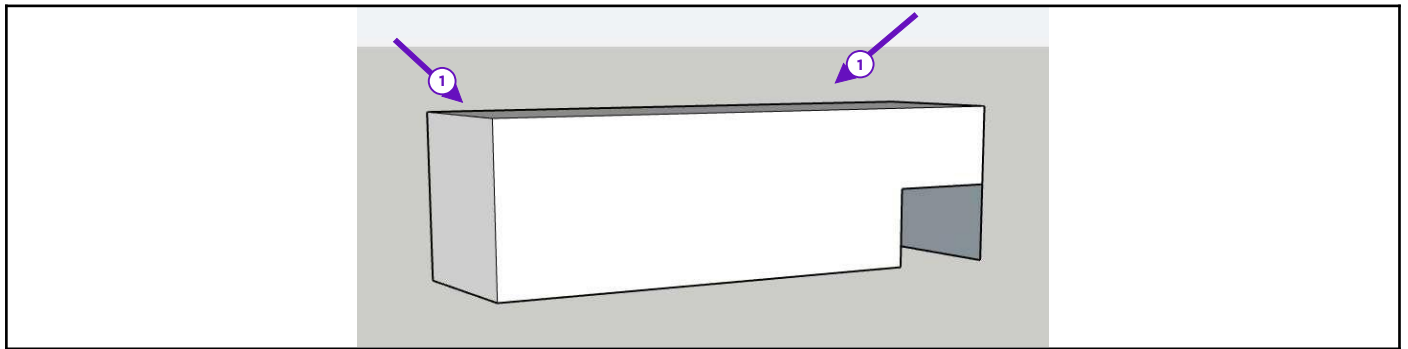
## Plan 1.5: 3D-schets

| Beschrijving | Type | Actie |
|---|---|---|
| 1. Materialen van rookgaskanalen hoofdgebouw niet waarneembaar | Beperking | - |

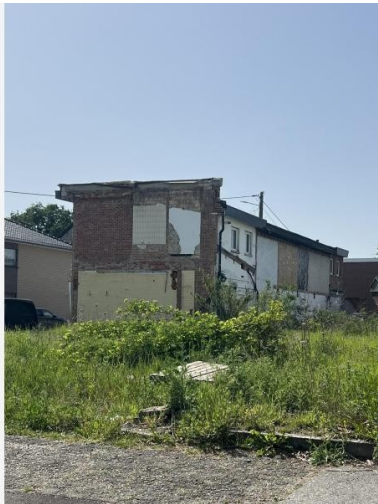
# Fiche 1: Materialen van rookgaskanalen hoofdgebouw niet waarneembaar

Beperking

### Tijdelijke beperking

**Reden:** Het te onderzoeken materiaal situeert zich hoger dan 3,50 m te rekenen vanaf een veilige ondergrond

**Uitleg van de asbestdeskundige:** Fysiek niet bereikbaar, omdat ze zich op een hoogte van meer dan 3,5m bevindt ten opzichte van een vaste ondergrond.

| (Asbest)materiaal | Rookgaskanaal |
| Karakterisatie | Asbest (verdacht) |

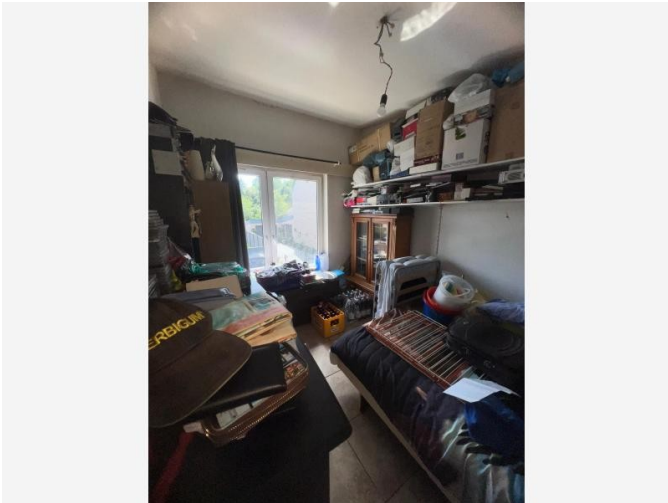
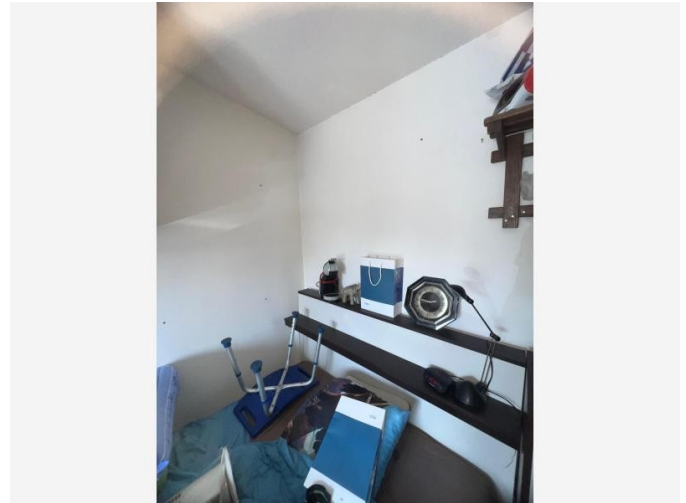
## Fiche 5: Pleisterwerk muren

Geen asbest

| # | Type | Referentie | Resultaat |
|---|---|---|---|
| 5.1 | Mengmonster | P1 | Geen asbest |

| Bindmiddel van materiaal | Gips - kalk |
| Gebondenheid op basis van bindmiddel | Niet-hechtgebonden |
| Hoeveelheid (oppervlakte - dikte - aantal) | • 180,00 m <sup>2</sup> - 2,00 cm - 1 stuk |

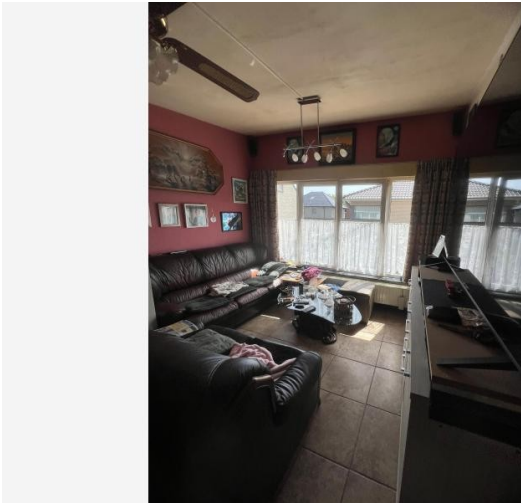
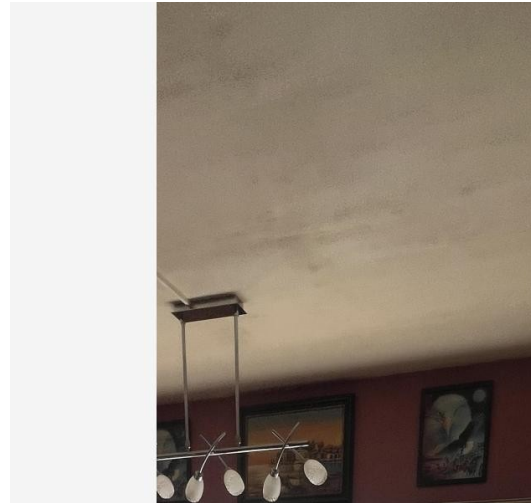
## Fiche 6: Pleisterwerk plafonds

Geen asbest

| # | Type | Referentie | Resultaat |
|---|---|---|---|
| 6.1 | Mengmonster | P2 | Geen asbest |

| Bindmiddel van materiaal | Gips - kalk |
| Gebondenheid op basis van bindmiddel | Niet-hechtgebonden |
| Hoeveelheid (oppervlakte - dikte - aantal) | • 99,96 m <sup>2</sup> - 1,00 cm - 1 stuk |

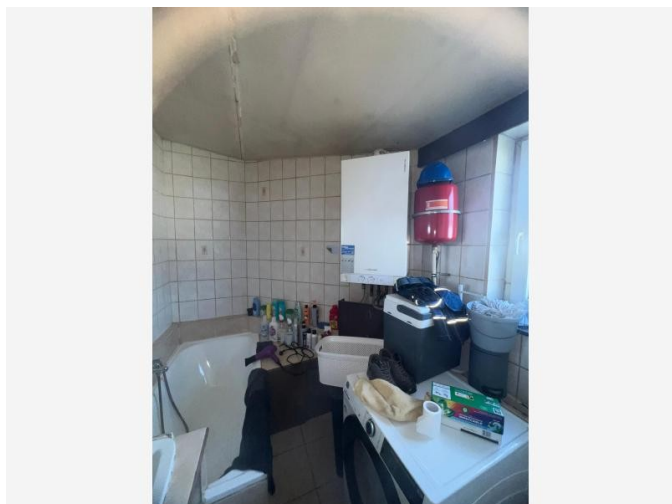
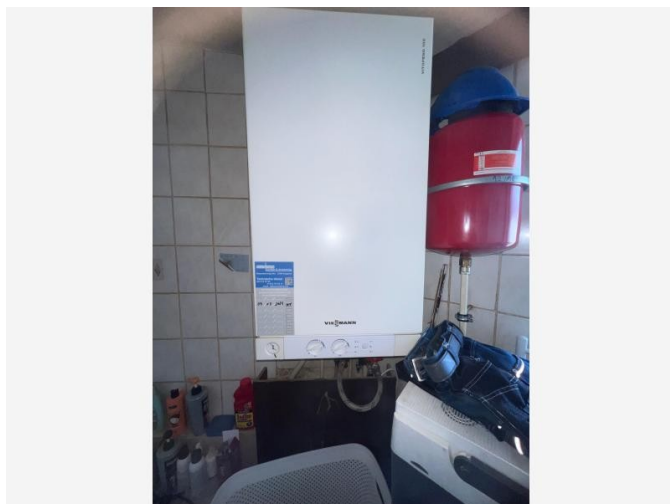
### Fiche 7: Materialen aan de stookketel

| Beschrijving | Notitie | Terug te vinden op plannen |
|---|---|---|
| Fiche 7: Materialen aan de stookketel | - | - |

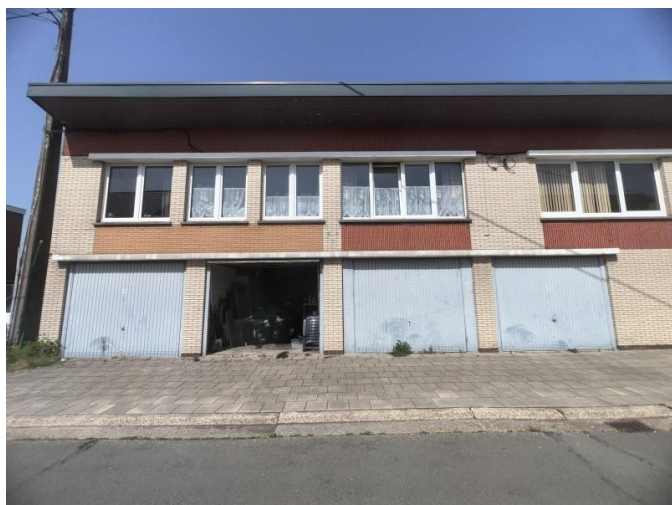
### Fiche 8: Afdichtingsmateriaal aan schrijnwerk

| Beschrijving | Notitie | Terug te vinden op plannen |
|---|---|---|
| Fiche 8: Afdichtingsmateriaal aan schrijnwerk | Niet-asbestverdacht: recente flexibele siliconen. | - |
