# Asbestinventarisatetest

Hermesdijkstraat 8, 3600 Genk

Attestnummer : 20260610-000037.000

Uitgegeven op : 10.06.2026

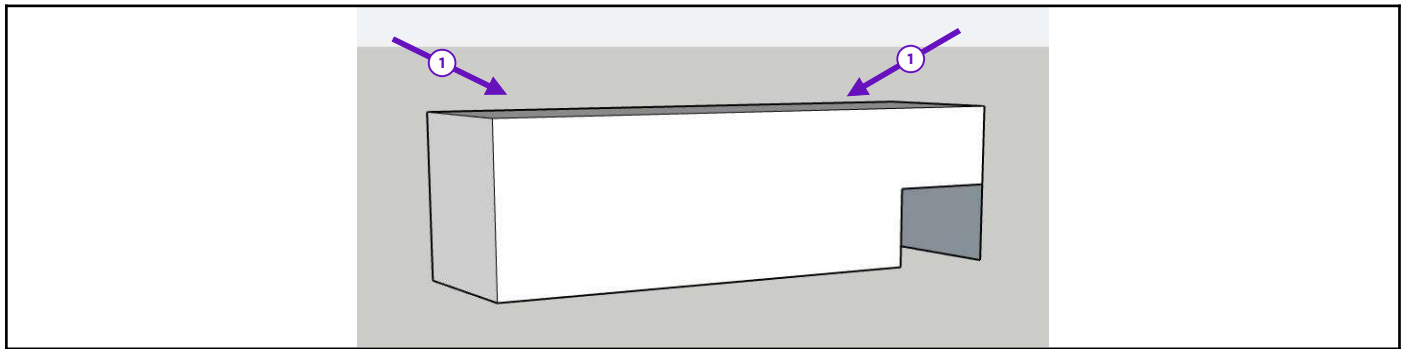
## Plan 1.4: 3D-schets

| Beschrijving | Type | Actie |
|---|---|---|
| 1. Materialen van rookgaskanalen hoofdgebouw niet waarneembaar | Beperking | - |

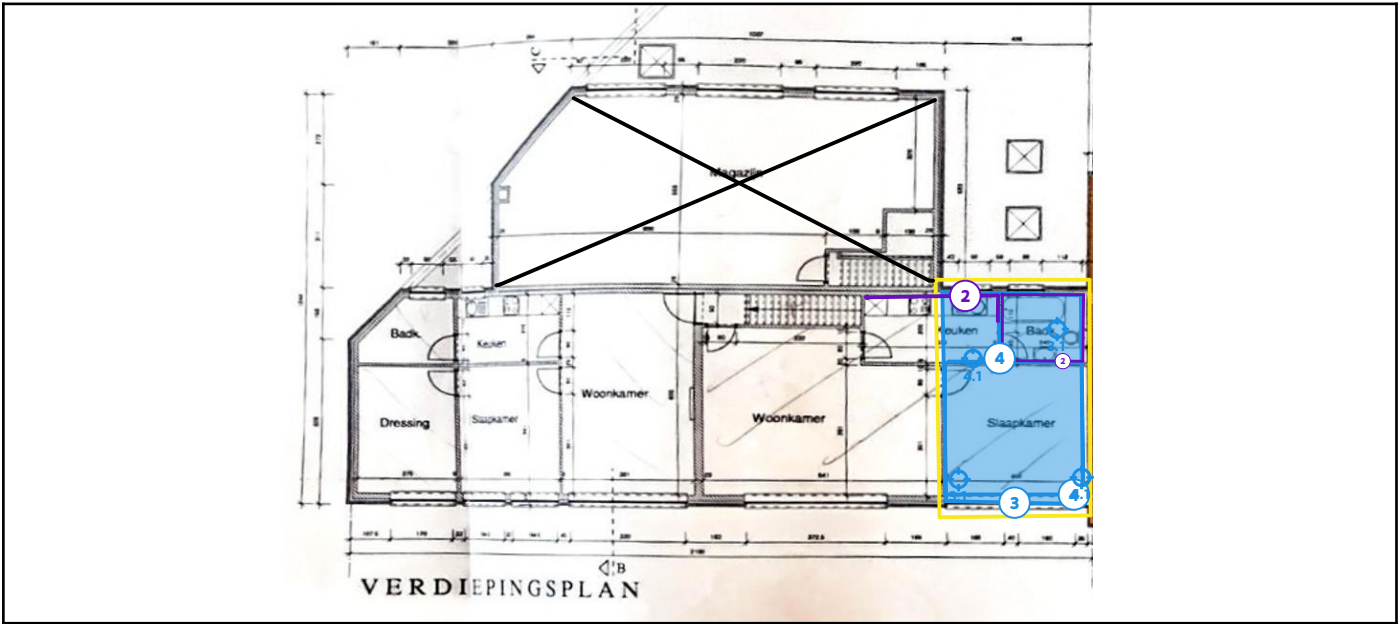
# Plan 2.1: Plan appartement

| Beschrijving | Type | Actie |
|---|---|---|
| 2. Lijm- en hechtlagen achter wandtegels | Advies | - |

De wandtegels zijn aangebracht met een achterliggende lijm- of hechtlaag. De achterliggende laag is niet waarneembaar en inspecteerbaar zonder destructieve handelingen, omdat deze volledig bedekt is. Bij verwijderen van tegels controleren of lijm- of hechtlaag asbesthoudend is.

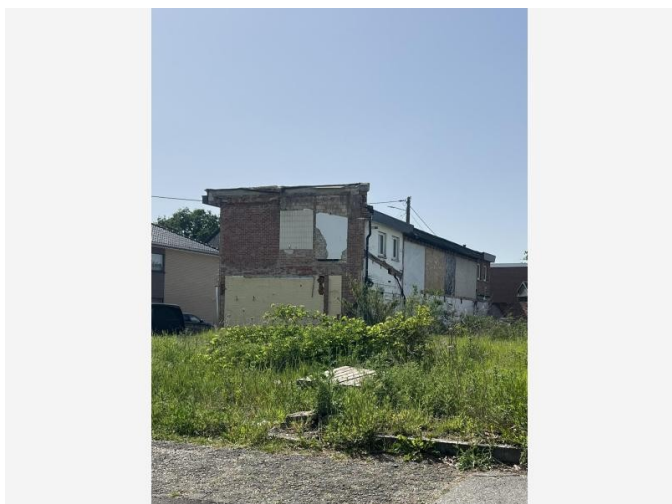
# Fiche 1: Materialen van rookgaskanalen hoofdgebouw niet waarneembaar

Situeringsfoto

**Reden:** Het te onderzoeken materiaal situeert zich hoger dan 3,50 m te rekenen vanaf een veilige ondergrond

**Uitleg van de asbestdeskundige:** Fysiek niet bereikbaar, omdat ze zich op een hoogte van meer dan 3,5m bevindt ten opzichte van een vaste ondergrond.

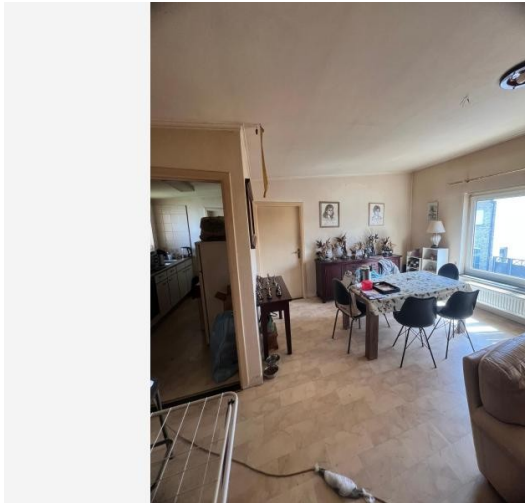
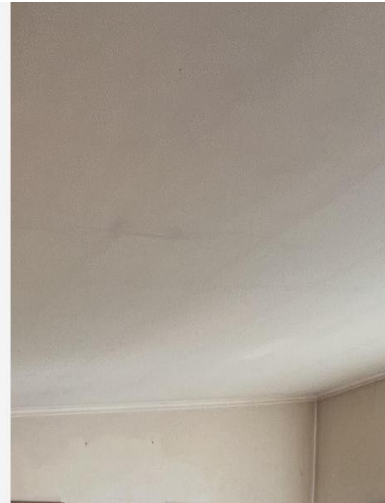
## Fiche 3: Pleisterwerk plafonds

Geen asbest

| # | Type | Referentie | Resultaat |
|---|---|---|---|
| 3.1 | Mengmonster | P2 | Geen asbest |

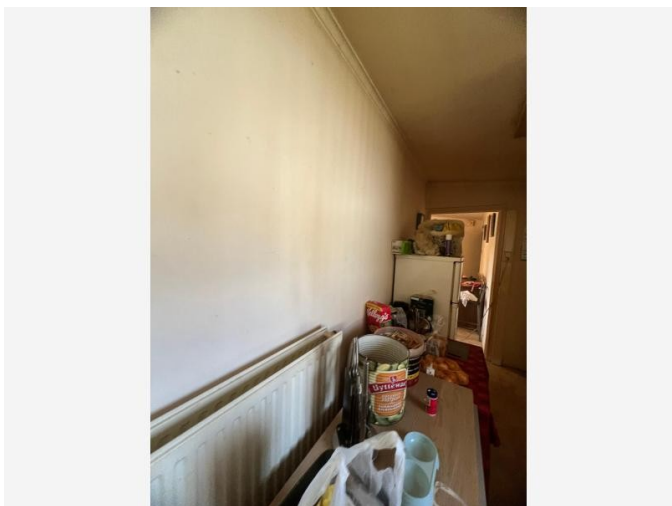
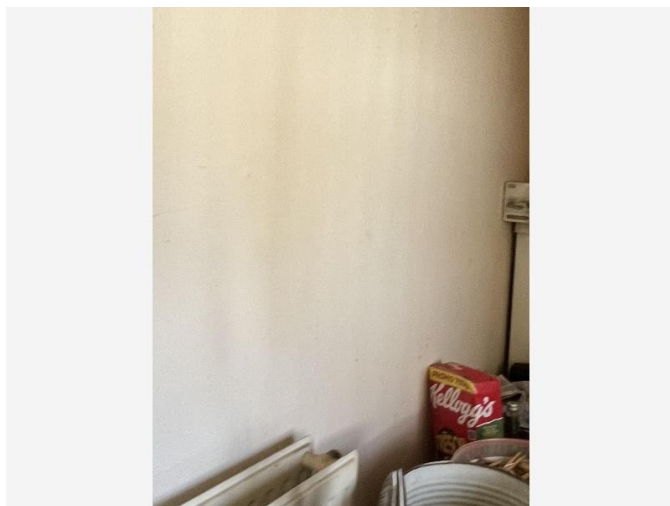
## Fiche 4: Pleisterwerk muren

Geen asbest

| # | Type | Referentie | Resultaat |
|---|---|---|---|
| 4.1 | Mengmonster | P1 | Geen asbest |

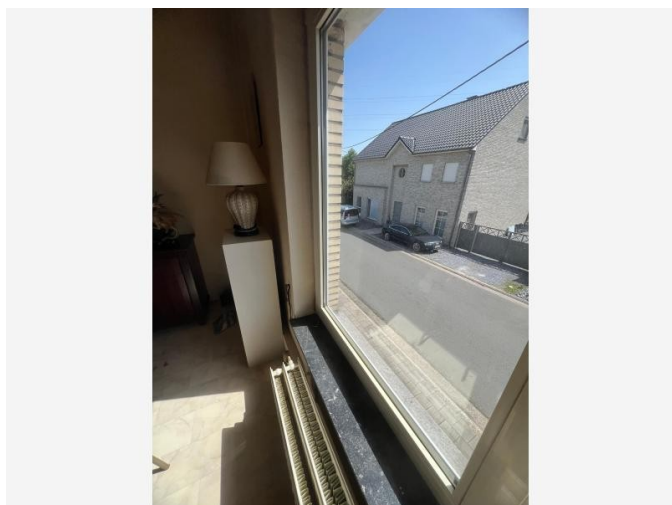
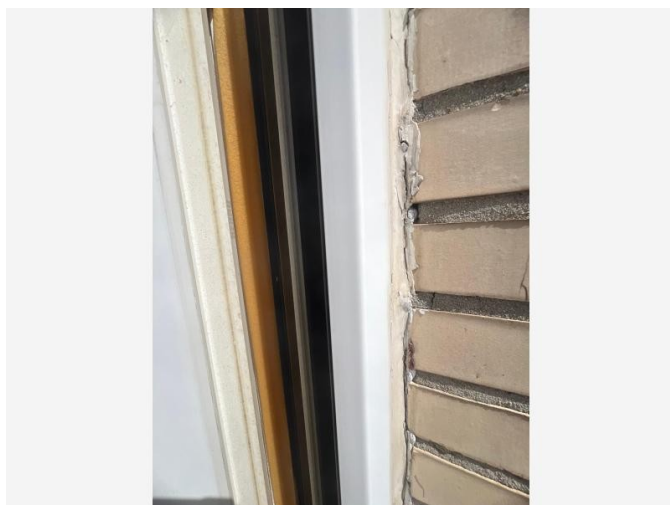
### Fiche 6: Afdichtingsmateriaal aan schrijnwerk

| Beschrijving | Notitie | Terug te vinden op plannen |
|---|---|---|
| Fiche 6: Afdichtingsmateriaal aan schrijnwerk | Niet-asbestverdacht: recente flexibele siliconen. | - |
