# Asbestinventarisatattest

Neremweg 39, 3700 Tongeren-Borgloon

Attestnummer : 20261002-000131.000

# Zone 1: Woonhuis

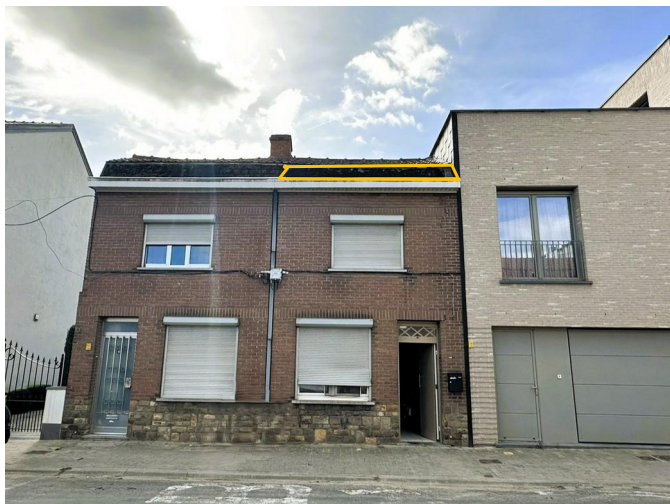
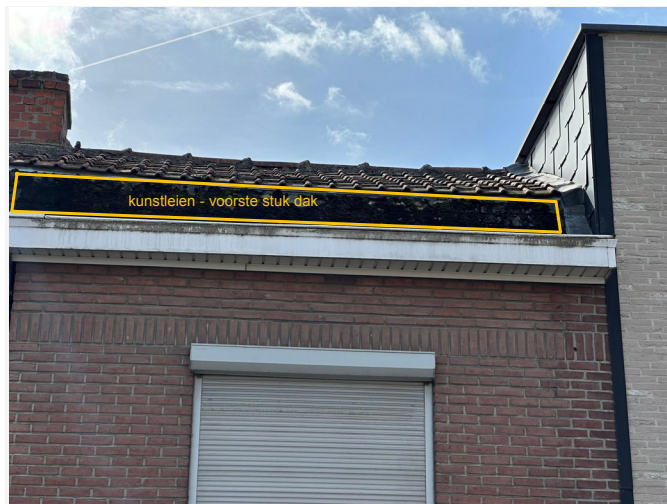
Het asbestmateriaal valt onder de mijlpaal van 2034.

**Dringend verwijderen**

| Eindbeoordeling materiaalrisico | Hoog materiaalrisico en/of hoge kans op vezelvrijgave |
| Opmerking | De aanwezigheid van haar- en korstmossen maakt de keuze 'matig beschadigd' noodzakelijk. Er wordt van uitgegaan dat er geen onderdak of afscherming aan de onderzijde aanwezig is, waardoor deze leien in direct contact staan met het binnenklimaat (de zolder). |

| Asbestsoort (vezeltype) | Crocidoliet aanwezig |
| Toestand van het materiaal | Matig beschadigd, matig verweerd |

| Opmerking | <p>Het voorste deel van het hellende dak is voorzien van kunstleien. Dit betreft een bekende asbestverdachte toepassing. Vanwege hoogtebeperkingen was het niet mogelijk om hiervan een staal te nemen. Conform het OVAM-protocol wordt deze toepassing daarom als asbesthoudend opgenomen in het asbestattest. Gezien de vaststellingen en waarnemingen ter plaatse is het zeer onwaarschijnlijk dat deze toepassing asbestveilig is. De weergegeven hoeveelheid betreft een zo nauwkeurig mogelijke opmeting; hieraan kunnen echter geen rechten worden ontleend.</p> |

- Verwijder dit asbestmateriaal zo snel mogelijk. Volg de toestand goed op.
- Hemelwater dat afspoelt van asbestcement daken of gevels kan asbestdeeltjes bevatten. Gebruik het enkel voor gesloten circuits (bv. spoelen toiletten). Reinig na het vervangen van het dak of de gevel de dakgoten en regenwaterput of -ton om asbesthoudend sediment of slib te verwijderen
- Voer bijkomende staalname(s) uit.

- Eenvoudige handelingen: mag via doe-het-zelf of door werknemer(s) met opleidingsattest eenvoudige handelingen  
Deze toepassing kan door een aannemer die over een opleidingsattest eenvoudige handelingen beschikt of door een particulier (doe-het-zelf), verwijderd worden indien er geen verhoogd risico op vrijgave van asbestvezels (max. concentratie 0,01 vezels/cm<sup>3</sup> - CODEX Art. VI.3-54) ontstaat en de toepassing voorafgaand wordt gefixeerd/bevochtigd; de individuele elementen zonder machinale werktuigen (boormachine, slijpschijf, hogedrukreiniger,...) en zonder breken of gooien een voor een losgemaakt worden; en ten slotte dubbel en luchtdicht verpakt weggevoerd worden naar een erkend afvalpunt (recyclagepark).

Deze toepassing dient integraal verwijderd te worden, zonder deze te breken of te beschadigen. Koop goedkoop een zak voor asbestafval op het containerpark. Verpak het asbestafval zonder het te breken of te beschadigen in een plastic zak en voer het als asbesthoudend afval eenvoudig en goedkoop af naar het containerpark of een erkende verwerker.

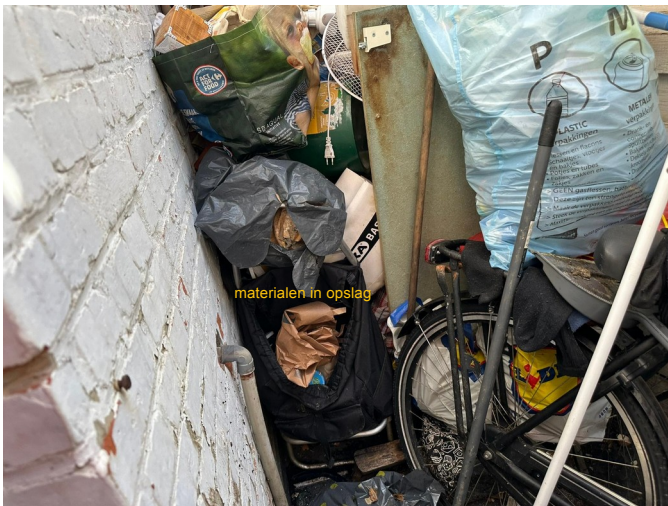
**Reden:** Materiaal in opslag

**Uitleg van de asbestdeskundige:** Op de koer ligt een excessieve hoeveelheid materiaal in opslag. Het inspecteren, afstapelen, verplaatsen van deze roerende goederen maakt geen deel uit van het onderzoek. Eventuele onder en/of achter deze materialen aanwezige asbestverdachte toepassingen kunnen mogelijk niet waargenomen en beoordeeld worden.

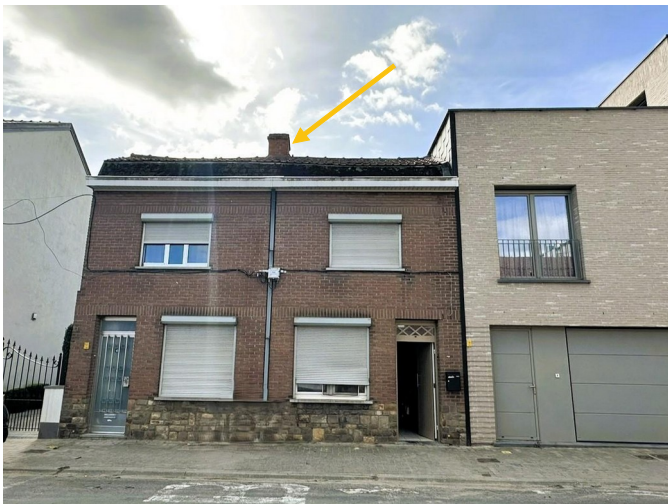
**Reden:** Het te onderzoeken materiaal situeert zich hoger dan 3,50 m te rekenen vanaf een veilige ondergrond

**Uitleg van de asbestdeskundige:** De binnenzijde van de schouw is niet zichtbaar, waardoor een asbestcement rookgaskanaal binnenin niet formeel kan worden uitgesloten. Hoewel de aanwezigheid hiervan onwaarschijnlijk is, adviseren wij om dit voorafgaand aan eventuele werkzaamheden te laten onderzoeken.

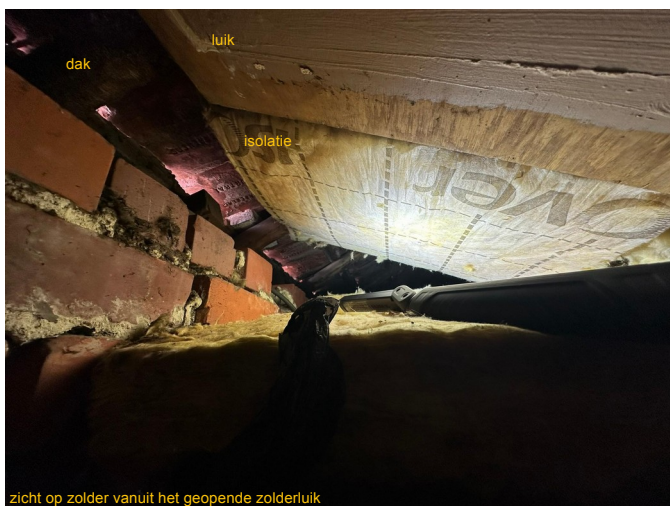
**Reden:** Het onderzoek kan niet uitgevoerd worden binnen de bepalingen van de Welzijnswet

**Uitleg van de asbestdeskundige:** Ruimtes met een vrije hoogte van minder dan 1,50 meter vallen buiten het verplichte inspectieveld van het asbestattest. Het zolderluik bevindt zich bovendien gedeeltelijk boven de trap naar de eerste verdieping. Daarnaast bestaat het plafond onder de zolder uit een houten roostering die aan de onderzijde is afgewerkt met niet-draagkrachtige gipskartonplaten, welke de vloerstructuur van de zolderverdieping dragen. Zowel boven het zolderluik als op en tussen deze roostering is isolatie van minerale wol aanwezig.

Uit de uitgevoerde LMRA (Laatste Minuut Risico Analyse) blijkt dat het onmogelijk is om via een ladder op veilige wijze toegang te verkrijgen tot deze zolderruimte. Bijgevolg is de zolderruimte niet veilig toegankelijk en is deze gecategoriseerd als niet-beoordeelbaar wegens veiligheidsrisico's. Er kon wel een beperkte visuele inspectie worden uitgevoerd vanaf het gedeeltelijk geopende zolderluik. Tijdens deze lokale beoordeling werden geen asbestverdachte materialen waargenomen.

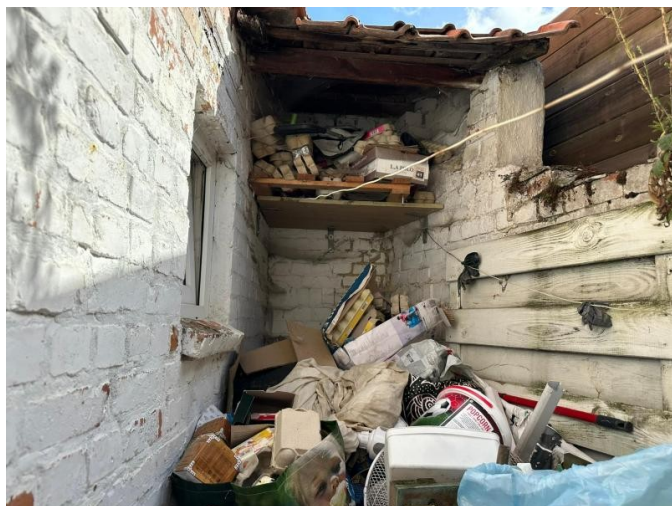
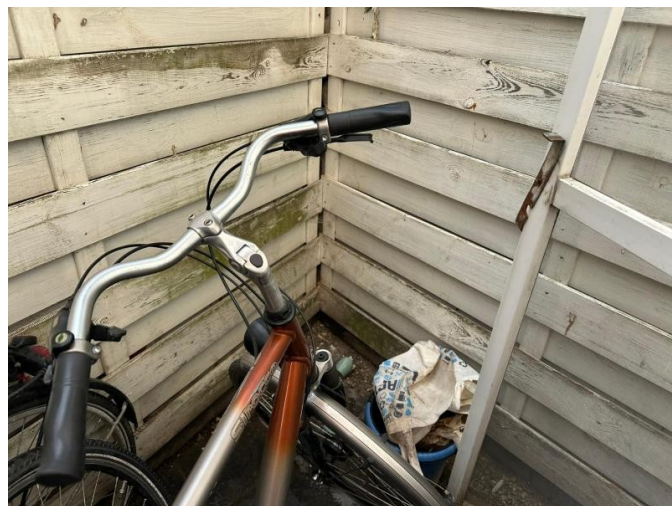
Op het terras, de koer, achter de woning werden geen asbestverdachte toepassingen waargenomen.

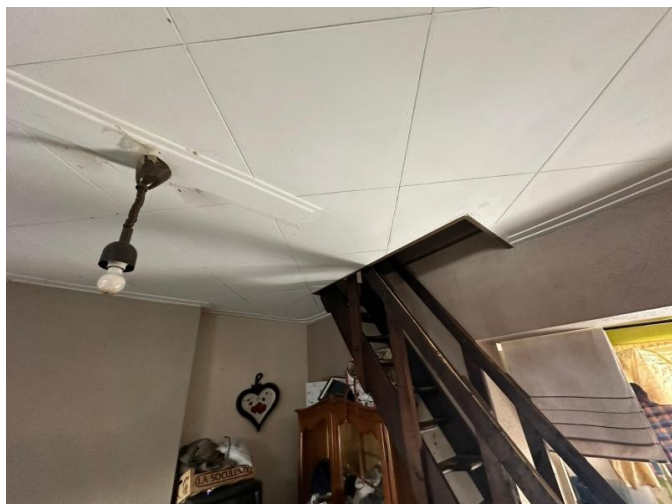
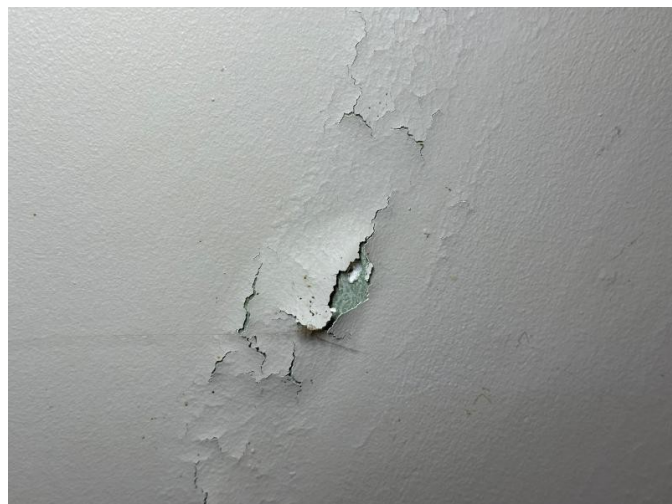
De plafonds zijn afgewerkt met niet-asbestverdachte voorzetwanden of verlaagde plafonds (gipskarton), waardoor inspectie van de bovenliggende structuur, de opbouw en het oorspronkelijke pleisterwerk niet mogelijk was. Wel zijn er lokale visuele steekproeven uitgevoerd, waarbij verschillende typen gipskartonplaten zijn waargenomen.

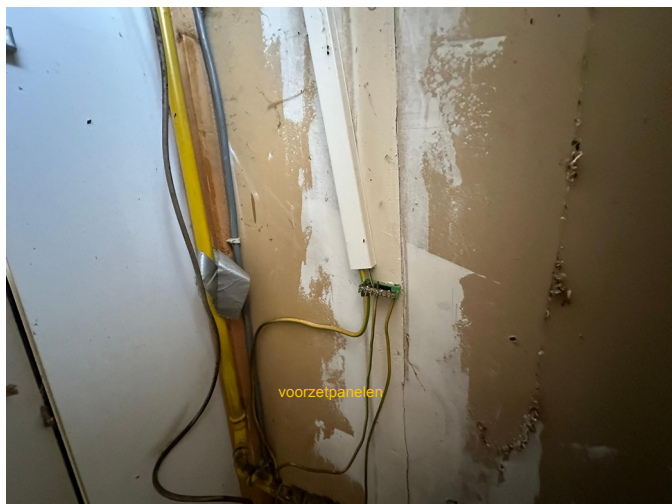
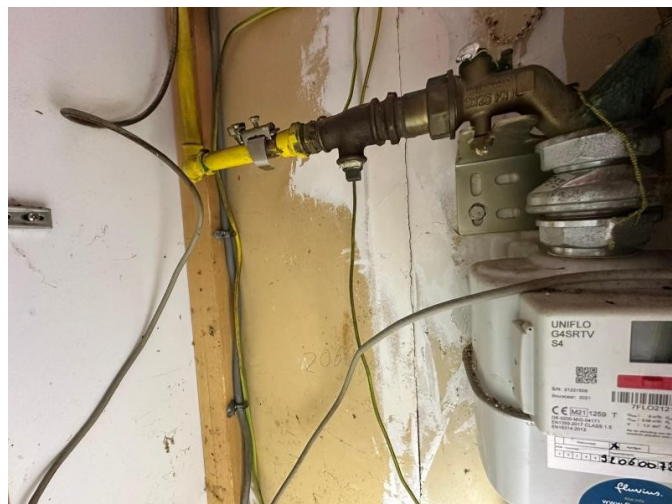
Diverse binnenmuren zijn afgewerkt met voorzetwanden (gipskarton/niet-asbestverdacht), waardoor inspectie van de achterliggende structuur, de opbouw en het oorspronkelijke pleisterwerk niet mogelijk is. Gezien de ouderdom van de woning is het visueel niet altijd eenduidig te bepalen of een wand is opgebouwd uit gipskartonplaten dan wel een traditionele pleisterlaag betreft. De indicatieve aanduiding op het grondplan kan hierdoor lokaal afwijken van de realiteit. Achter deze voorzetwanden kan bovendien nog historisch of verborgen pleisterwerk aanwezig zijn dat niet geïnspecteerd kon worden.

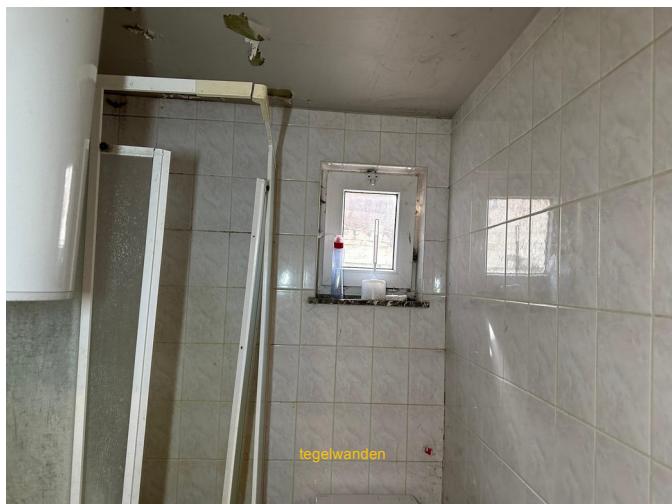
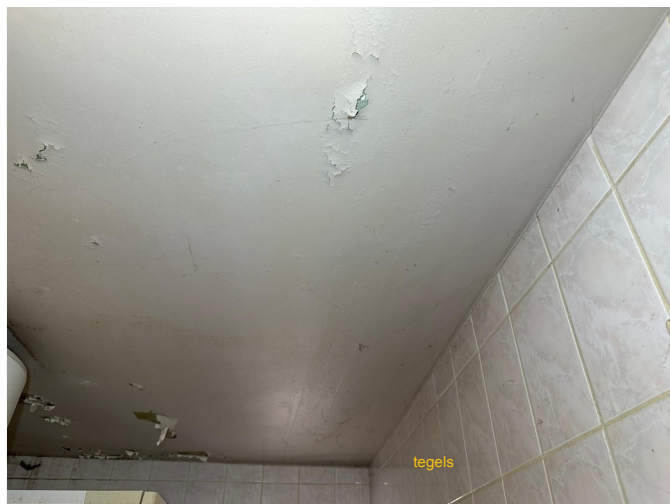
Faiencetegels (of gelijkaardig) zijn mogelijk geplaatst met asbesthoudende tegellijm. Bij geplande renovatie- of afbraakwerken dient de lijmlaag voorafgaand gecontroleerd te worden via een monsternamen. Tijdens het plaatsbezoek kon de (verdachte) lijmlaag niet rechtstreeks worden waargenomen of bemonsterd zonder destructief onderzoek.

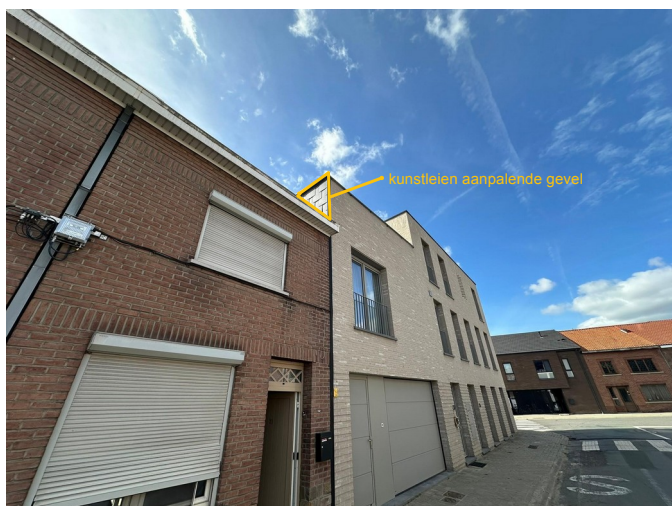
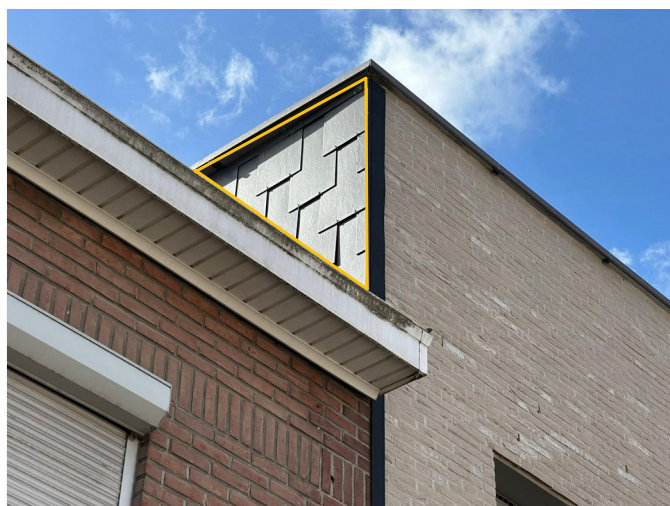
De gevel van de aanpalende woning bevat kunstleien. Strikt genomen dienen deze leien, die eigendom zijn van de rechterbuur, conform het protocol als asbestverdacht te worden beschouwd. Echter, op basis van Street View-beelden kan worden vastgesteld dat de woning rechts niet van een risicobouwjaar is. Op de beelden tot en met 2019 is deze woning nog niet zichtbaar, terwijl dit op de beelden vanaf 2023 wel het geval is. Aangezien er na 2001 geen asbest meer werd gebruikt, kan met een zekere mate van waarschijnlijkheid worden gesteld dat dit niet-asbesthoudende leien betreft.

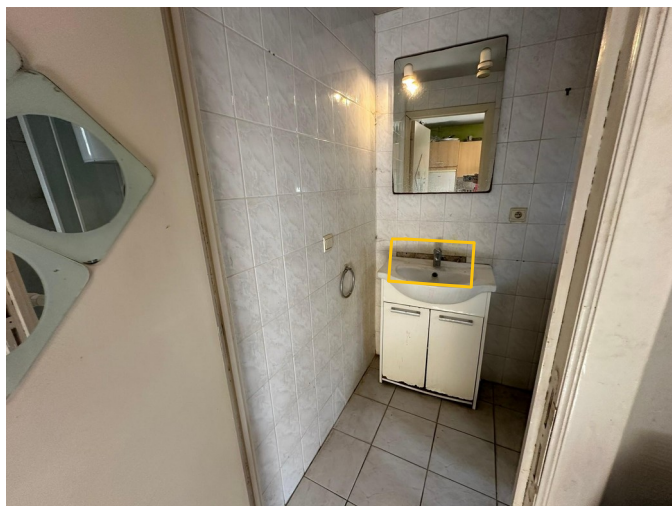
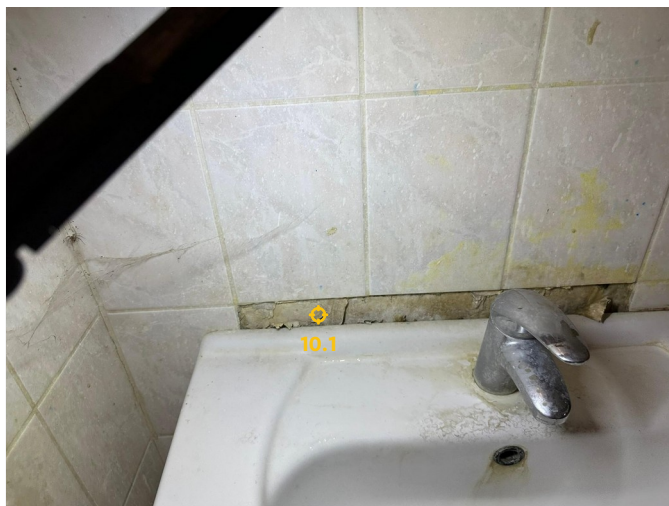
## Fiche 10: Pleisterwerk wanden

Geen asbest

| # | Type | Referentie | Resultaat |
|---|---|---|---|
| 10.1 | Mengmonster | MM01 | Geen asbest |

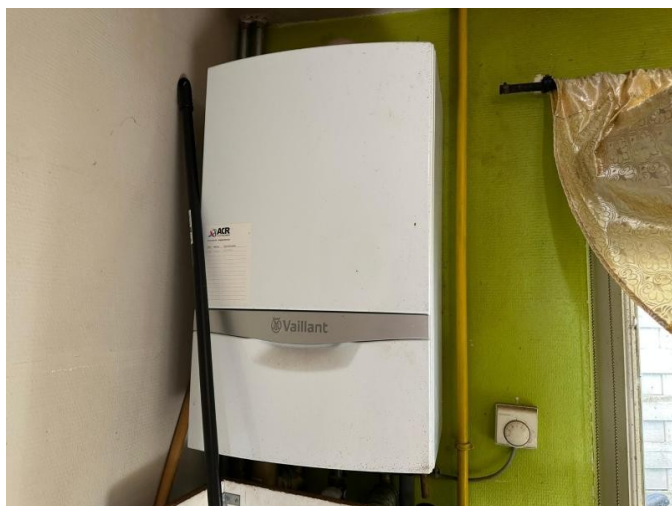
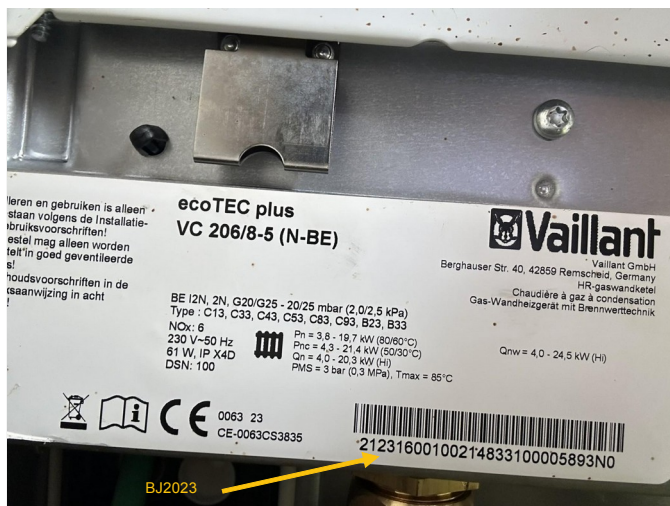
## Fiche 13: CV-ketel VAILLANT (niet verdacht)

| Beschrijving | Notitie | Terug te vinden op plannen |
|---|---|---|
| Fiche 13: CV-ketel VAILLANT (niet verdacht) | De CV-ketel van het merk Vaillant is niet asbestverdacht. Uit het serienummer (zie het derde en vierde cijfer) blijkt dat het toestel uit 2023 stamt. Dit is geen risicobouwjaar voor asbesthoudende materialen (zoals dichtingen of isolatiemateriaal). | Plan 1.7: Gelijkvloers |

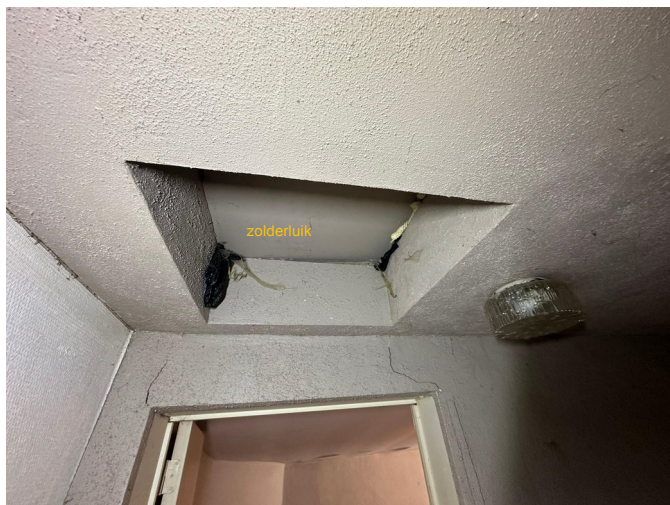
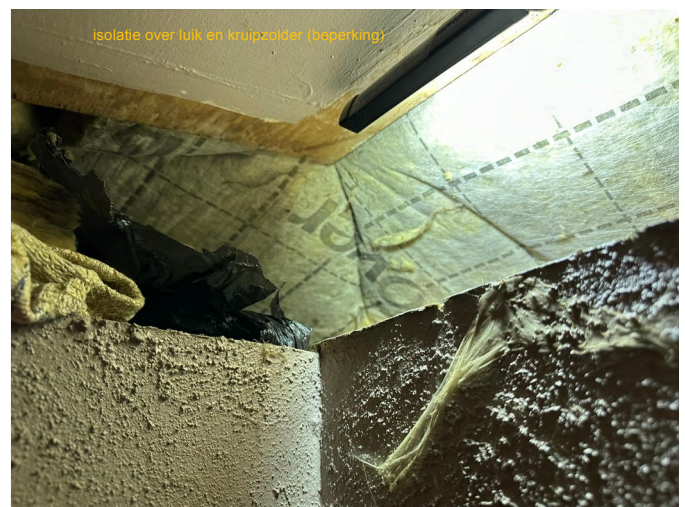
### Fiche 14: Onderdak (niet waarneembaar)

| Beschrijving | Notitie | Terug te vinden op plannen |
|---|---|---|
| Fiche 14: Onderdak (niet waarneembaar) | Het onderdak is niet waarneembaar. De achterste slaapkamer is voorzien van een voorzetplafond dat tegen het licht hellende dak is geplaatst. Omdat de zolder bovendien niet toegankelijk is, blijft een groot deel van het onderdak onttrokken aan het oog. Bij toekomstige werkzaamheden dient een mogelijk asbestverdacht onderdak gecontroleerd te worden op de aanwezigheid van asbest. | Plan 1.13: Verdieping<br>Plan 1.15: Zolder |
