Asbestinventarisatetest

Rijweg 104, 3020 Herent

Attestnummer : 20240603-000496.000

Uitgegeven op : 03.06.2024

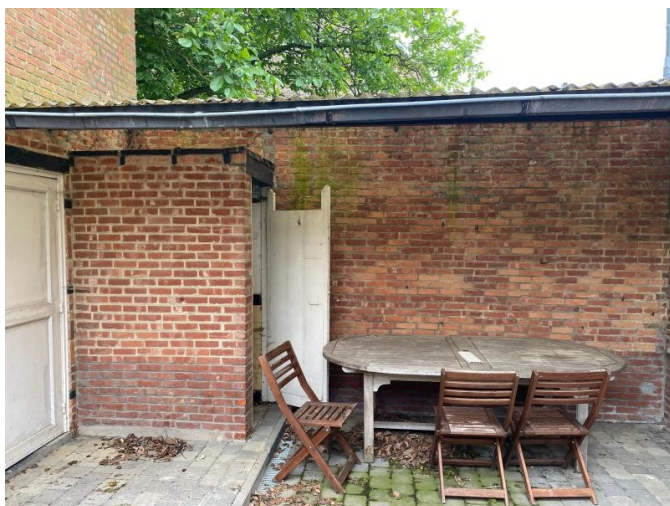
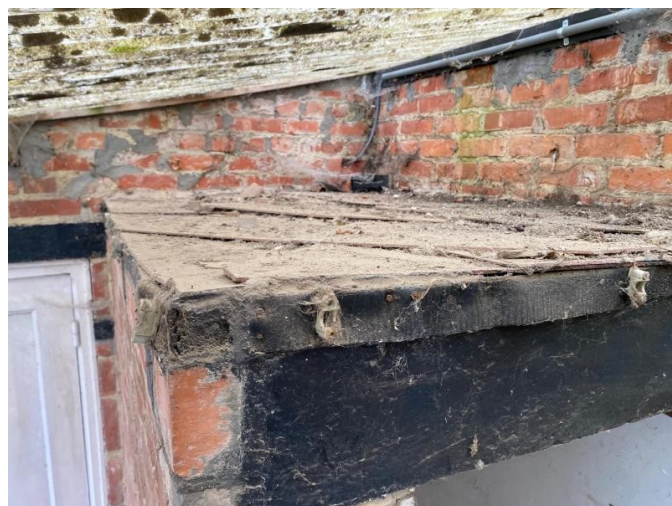
Het asbestmateriaal valt onder de mijlpaal van 2034.

Eindbeoordeling materiaalrisico	Laag materiaalrisico en/of verlaagde kans op vezelvrijgave
---------------------------------	--

Gebondenheid	Categorie 1: hechtgebonden in oorsprong
Asbestsoort (vezeltype)	Crocidoliet aanwezig
Asbestconcentratie	Laag (< 50%)
Afschermingsgraad van het gehele materiaal	Geheel of deels vrij aan de buitenlucht
Toestand van het materiaal	Licht beschadigd, licht verweerd. Intact materiaal type Pical – asbestboard of categorie III 'gebondenheid'

Beschrijving	Leien
Omgeving	Buiten
Primaire drager	Plat dak
Asbestmateriaal	Dak- en gevelbekleding - Lei, shingle
Bindmiddel van asbestmateriaal	Cement
Gebondenheid op basis van bindmiddel	Hecht
Hoeveelheid (oppervlakte - aantal)	• 1,50 m ² - 1 stuk
Totale oppervlakte	1,50 m ²
Eenvoudig bereikbaar	Ja
Bevestigingswijze	• Geklemd

Identificatiemethode	Vaststelling zonder monstername
Destructieve handeling voor identificatie	Nee
Opmerking	Wij stellen vast dat het dak van het buitentoilet voorzien is van roofing met daarop rode kunstleien. Gelet op het bouwjaar van de woning zijn beide materialen asbestverdacht.

Verwijderen

- Zorg voor een veilig beheer. Vermijd het beschadigen van het asbestmateriaal. Controleer de toestand jaarlijks op wijzigingen.
- Zorg voor een veilig beheer en verwijder dit asbestmateriaal wanneer het bij werken eenvoudig bereikbaar wordt. Controleer de toestand jaarlijks op wijzigingen.

- Eenvoudige handelingen: mag via doe-het-zelf of door werknemer(s) met opleidingsattest eenvoudige handelingen
Zolang de leien gans blijven is het risico op vezelvrijgave beperkt. Draag echter wel de juiste PBM en beschadig de leien niet bij verwijdering of afvoer.

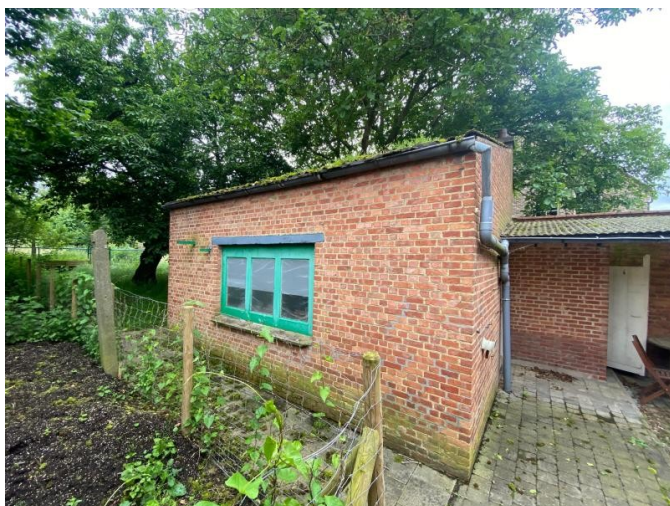
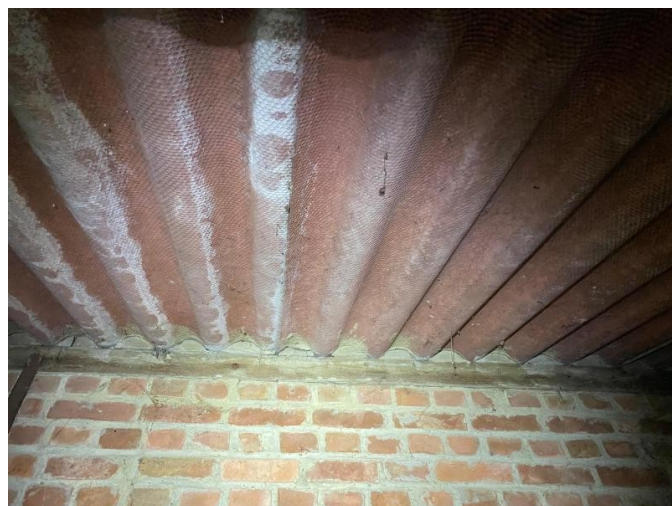
Het asbestmateriaal valt onder de mijlpaal van 2034.

Eindbeoordeling materiaalrisico	Verhoogd materiaalrisico en/of verhoogde kans op vezelvrijgave
Opmerking	De golfplaten bevinden zich op het dak van een bijgebouw dat actueel niet in gebruik is. Wij adviseren ten eerste om bij ingebruikname van dit bijgebouw, op welke wijze dan ook, deze platen te verwijderen.

Gebondenheid	Categorie 1: hechtgebonden in oorsprong
Asbestsoort (vezeltype)	Crocidoliet aanwezig
Asbestconcentratie	Laag (< 50%)
Afschermingsgraad van het gehele materiaal	Geheel of deels (ook) vrij aan de binnenlucht
Toestand van het materiaal	Licht beschadigd, licht verweerd. Intact materiaal type Pical – asbestboard of categorie III 'gebondenheid'

Beschrijving	Golfplaten werkplaats
Omgeving	Grenst aan binnen- en buitenlucht
Primaire drager	Schuin dak
Asbestmateriaal	Dak- en gevelbekleding - Golfplaat
Bindmiddel van asbestmateriaal	Cement
Gebondenheid op basis van bindmiddel	Hecht
Hoeveelheid (oppervlakte - aantal)	• 20,00 m ² - 1 stuk

Totale oppervlakte	20,00 m ²
Eenvoudig bereikbaar	Ja
Bevestigingswijze	<ul style="list-style-type: none">• Geklemd• Geschroefd
Identificatiemethode	Vaststelling zonder monstername
Destructieve handeling voor identificatie	Nee
Opmerking	Het dak van de werkplaats achter de woning is voorzien van golfplaten. Bij nadere inspectie bemerken wij geen elementen die duiden op asbestvrije productie van de platen. Om deze reden weerhouden wij ze als asbestverdacht.

Verwijderen

- Zorg voor een veilig beheer. Vermijd het beschadigen van het asbestmateriaal. Controleer de toestand jaarlijks op wijzigingen.
- Zorg voor een veilig beheer en verwijder dit asbestmateriaal wanneer het bij werken eenvoudig bereikbaar wordt. Controleer de toestand jaarlijks op wijzigingen.
- Hemelwater dat afspoelt van asbestcement daken of gevels kan asbestdeeltjes bevatten. Gebruik het enkel voor gesloten circuits (bv. spoelen toiletten). Reinig na het vervangen van het dak of de gevel de dakgoten en regenwaterput of -ton om asbesthoudend sediment of slib te verwijderen

- Eenvoudige handelingen: mag via doe-het-zelf of door werknemer(s) met opleidingsattest eenvoudige handelingen
Golfplaten kunnen op eenvoudige manier zelf verwijderd worden. Draag wel de juiste PBM en gebruik geen elektrisch gereedschap om ze los te maken.

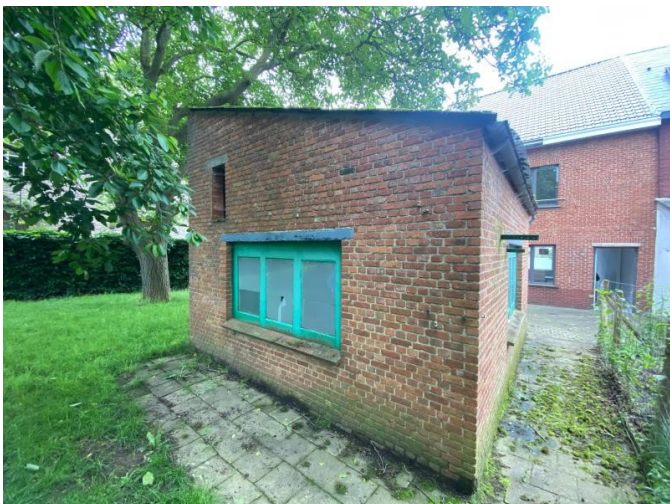
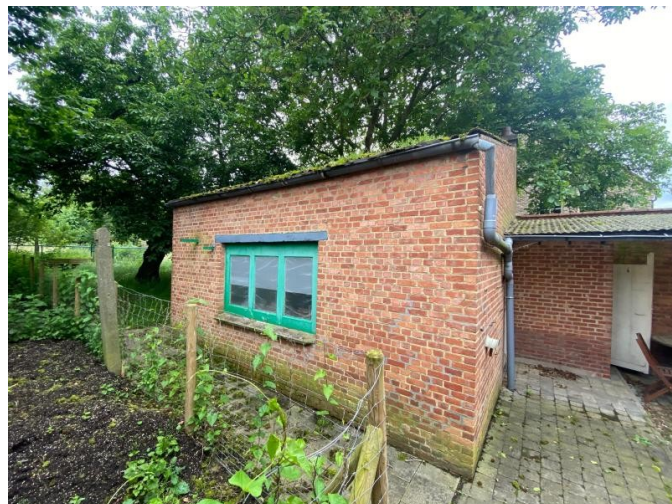
Het asbestmateriaal valt onder de mijlpaal van 2040.

Eindbeoordeling materiaalrisico	Verhoogd materiaalrisico en/of verhoogde kans op vezelvrijgave
---------------------------------	--

Gebondenheid	Categorie 1: hechtgebonden in oorsprong
Asbestsoort (vezeltype)	Crocidoliet aanwezig
Asbestconcentratie	Laag (< 50%)
Afschermingsgraad van het gehele materiaal	Geheel of deels (ook) vrij aan de binnenlucht
Toestand van het materiaal	Licht beschadigd, licht verweerd. Intact materiaal type Pical – asbestboard of categorie III 'gebondenheid'

Beschrijving	Vensterkaders
Omgeving	Grenst aan binnen- en buitenlucht
Primaire drager	Wandopening verticaal (raam, deur, ...)
Asbestmateriaal	Plaat, paneel, tablet - Generiek
Bindmiddel van asbestmateriaal	Cement
Gebondenheid op basis van bindmiddel	Hecht
Hoeveelheid (oppervlakte - dikte - aantal)	<ul style="list-style-type: none">4,00 m² - 2,00 cm - 1 stuk
Totaal volume	0,08 m ³
Eenvoudig bereikbaar	Nee <ul style="list-style-type: none">Verwijdering tast de bouwkundige integriteit aan.
Bevestigingswijze	<ul style="list-style-type: none">Verlijmd, ingegoten, versmeerd

Identificatiemethode	Vaststelling zonder monstername
Destructieve handeling voor identificatie	Nee
Opmerking	In de werkruimte en in de garage treffen wij drie vensters aan dewelke geplaatst zijn in een soort cementen plaat. Wanneer wij er met een metalen voorwerp op tikken geeft het een scherp geluid, anders dan beton. Gelet op de toepassing en het bouwjaar van de woning is dit materiaal voor ons asbestverdacht.

Maatregelen nemen

- Zorg voor een veilig beheer. Vermijd het beschadigen van het asbestmateriaal. Controleer de toestand jaarlijks op wijzigingen.
- Zorg voor een veilig beheer en verwijder dit asbestmateriaal wanneer het bij werken eenvoudig bereikbaar wordt. Controleer de toestand jaarlijks op wijzigingen.

- Eenvoudige handelingen: enkel door erkend asbestverwijderaar
Vermoedelijk zal dit materiaal slechts verwijderd kunnen worden bij verregaande renovatie- of sloopwerken. Het is aangewezen om in dergelijk geval minstens advies in te winnen bij een erkend verwijderaar.

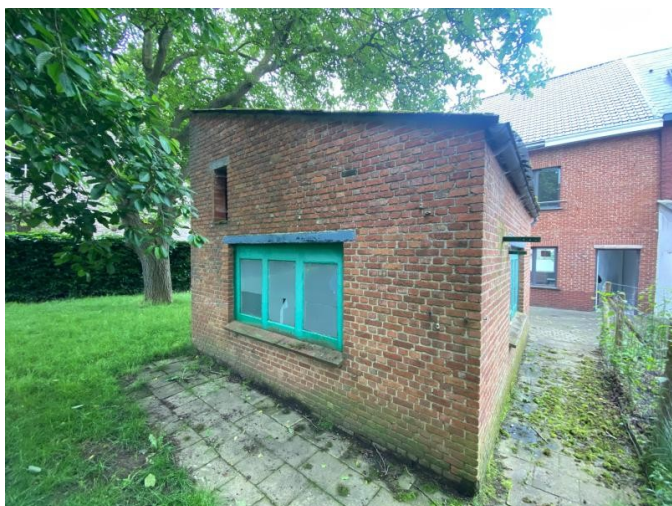
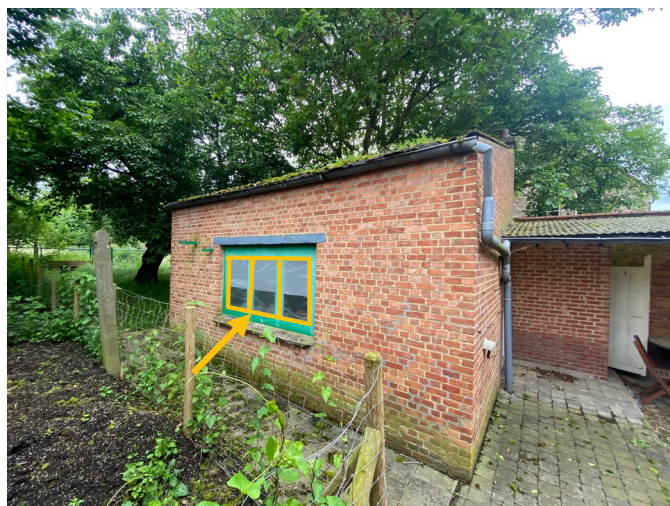
Het asbestmateriaal valt onder de mijlpaal van 2040.

Eindbeoordeling materiaalrisico	Zeer laag materiaalrisico en/of zeer lage kans op vezelvrijgave
---------------------------------	---

Gebondenheid	Categorie 1: hechtgebonden in oorsprong
Asbestsoort (vezeltype)	Amfibool aanwezig, uitgezonderd crocidoliet
Asbestconcentratie	Laag (< 50%)
Afschermingsgraad van het gehele materiaal	Geheel of deels vrij aan de buitenlucht
Toestand van het materiaal	Onbeschadigd, niet verweerd

Beschrijving	Mastiek
Omgeving	Grenst aan binnen- en buitenlucht
Primaire drager	Wandopening verticaal (raam, deur, ...)
Asbestmateriaal	In-situ afwerkingslagen - Pasta, stopverf, voegsel, stopsel, vulsel, mastiek, kitten, ...
Bindmiddel van asbestmateriaal	Kitten, mastiek, pasta
Gebondenheid op basis van bindmiddel	Hecht
Hoeveelheid (gewicht - aantal)	<ul style="list-style-type: none">• 10,00 kg - 1 stuk
Totaal gewicht	10,00 kg
Eenvoudig bereikbaar	Ja
Bevestigingswijze	<ul style="list-style-type: none">• Verlijmd, ingegoten, versmeerd
Identificatiemethode	Vaststelling zonder monsternamen

Destructieve handeling voor identificatie	Nee
Opmerking	De vensters elders in dit rapport beschreven zijn allen voorzien van mastiek. Ook hier: de toepassing en het bouwjaar van de woning maken dit materiaal asbestverdacht.

Zorgvuldig beheren

- Zorg voor een veilig beheer. Vermijd het beschadigen van het asbestmateriaal. Controleer de toestand jaarlijks op wijzigingen.
- Zorg voor een veilig beheer en verwijder dit asbestmateriaal wanneer het bij werken eenvoudig bereikbaar wordt. Controleer de toestand jaarlijks op wijzigingen.

- Eenvoudige handelingen: mag via doe-het-zelf of door werknemer(s) met opleidingsattest eenvoudige handelingen
Mastiek is hechtgebonden en kan mits gebruik van de juiste maatregelen zelf veilig verwijderd worden.

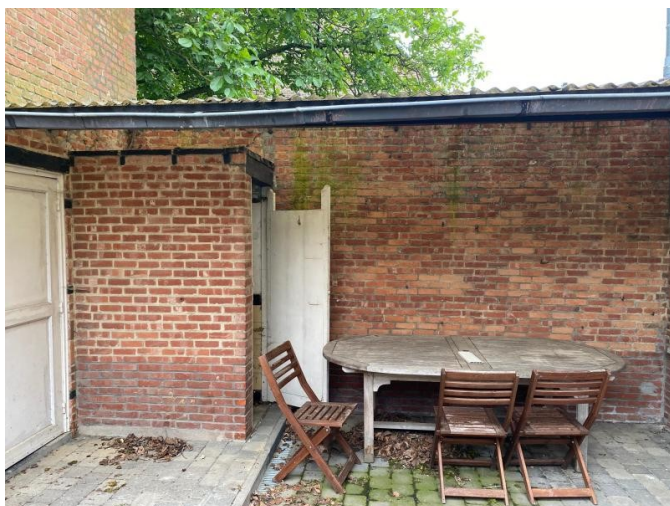
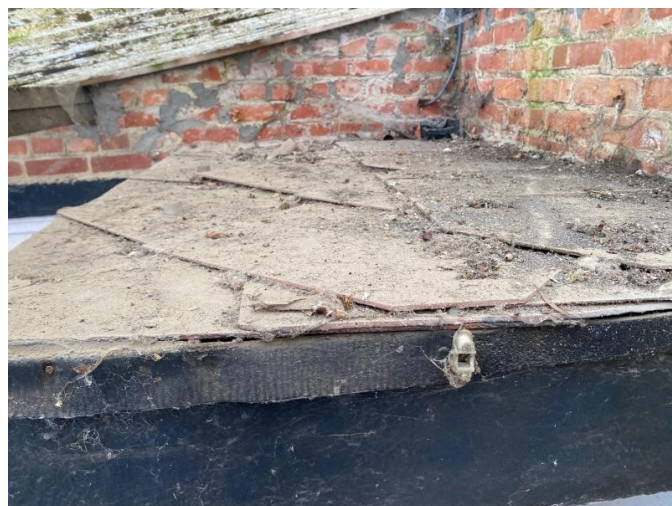
Het asbestmateriaal valt onder de mijlpaal van 2040.

Eindbeoordeling materiaalrisico	Laag materiaalrisico en/of verlaagde kans op vezelvrijgave
---------------------------------	--

Gebondenheid	Categorie 1: hechtgebonden in oorsprong
Asbestsoort (vezeltype)	Crocidoliet aanwezig
Asbestconcentratie	Laag (< 50%)
Afschermingsgraad van het gehele materiaal	Geheel of deels vrij aan de buitenlucht
Toestand van het materiaal	Licht beschadigd, licht verweerd. Intact materiaal type Pical – asbestboard of categorie III 'gebondenheid'

Beschrijving	Roofing
Omgeving	Buiten
Primaire drager	Plat dak
Asbestmateriaal	Dak- en gevelbekleding - Roofing
Bindmiddel van asbestmateriaal	Bitumen (roofing, teer, asfalt)
Gebondenheid op basis van bindmiddel	Hecht
Hoeveelheid (oppervlakte - aantal)	<ul style="list-style-type: none">• 1,50 m² - 1 stuk
Totale oppervlakte	1,50 m ²
Eenvoudig bereikbaar	Nee <ul style="list-style-type: none">• Het asbestmateriaal is bedekt (uitgezonderd laag verf, coating, behang, kunststof, textiel) en het wegnemen van het bedekkende materiaal kan niet zonder het bedekkende materiaal te beschadigen.

Bevestigingswijze	<ul style="list-style-type: none">• Verlijmd, ingegoten, versmeerd
Identificatiemethode	Vaststelling zonder monstername Motivatie: Op vraag van de eigenaar-opdrachtgever werd geen monstername uitgevoerd
Destructieve handeling voor identificatie	Nee
Opmerking	Wij stellen vast dat het dak van het buitentoilet voorzien is van roofing met daarop rode kunstleien. Gelet op het bouwjaar van de woning zijn beide materialen asbestverdacht.

Zorgvuldig beheren

- Zorg voor een veilig beheer. Vermijd het beschadigen van het asbestmateriaal. Controleer de toestand jaarlijks op wijzigingen.
- Zorg voor een veilig beheer en verwijder dit asbestmateriaal wanneer het bij werken eenvoudig bereikbaar wordt. Controleer de toestand jaarlijks op wijzigingen.

- Eenvoudige handelingen: mag via doe-het-zelf of door werknemer(s) met opleidingsattest eenvoudige handelingen
Roofing is hechtgebonden en kan mits gebruik van de juiste veiligheidsmaatregelen zelf verwijderd worden.

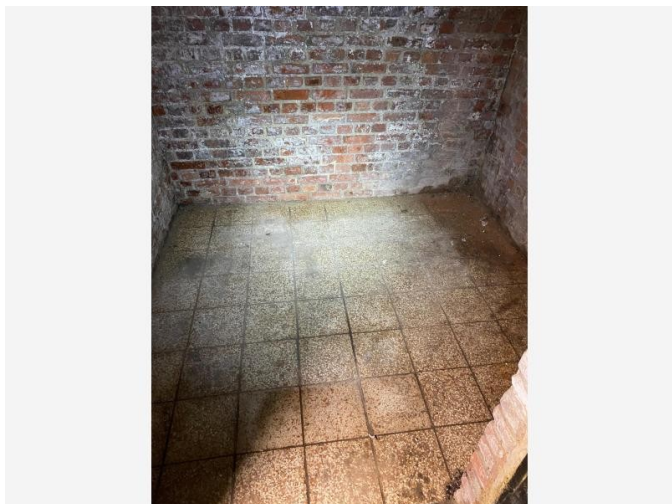
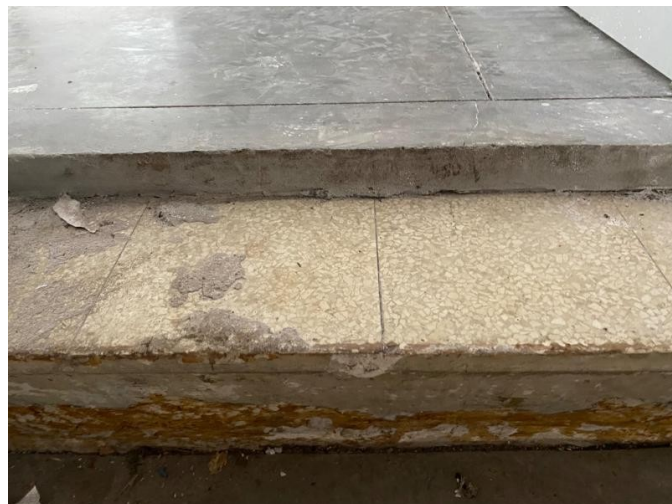
Het asbestmateriaal valt onder de mijlpaal van 2040.

Eindbeoordeling materiaalrisico	Zeer laag materiaalrisico en/of zeer lage kans op vezelvrijgave
---------------------------------	---

Gebondenheid	Categorie 1: hechtgebonden in oorsprong
Asbestsoort (vezeltype)	Alleen chrysotiel
Asbestconcentratie	Laag (< 50%)
Afschermingsgraad van het gehele materiaal	Geheel of deels (ook) vrij aan de binnenlucht
Toestand van het materiaal	Onbeschadigd, niet verweerd

Beschrijving	Vloertegels
Omgeving	Binnen
Primaire drager	Vloer
Asbestmateriaal	Prefab - afwerking - Tegel
Bindmiddel van asbestmateriaal	Cement
Gebondenheid op basis van bindmiddel	Hecht
Hoeveelheid (oppervlakte - dikte - aantal)	• 10,00 m ² - 2,00 cm - 1 stuk
Totaal volume	0,20 m ³
Eenvoudig bereikbaar	Ja
Bevestigingswijze	• Verlijmd, ingegoten, versmeerd

Identificatiemethode	Vaststelling zonder monstername
Destructieve handeling voor identificatie	Nee
Opmerking	In de garage (overgang naar keuken), de oude toiletruimte in de garage, en in het kolenhok in de kelder treffen wij oude vloertegels aan. Deze lijken te zijn gemaakt uit een soort granulaat, maar het patroon loopt niet door in de zijkant van de tegel. De onderzijde van de tegels is op geen enkele plek te inspecteren gezien ze allemaal vast liggen. Bovenstaande elementen, gecombineerd met het bouwjaar van de woning, doen ons deze tegels als asbestverdacht beoordelen.

Zorgvuldig beheren

- Zorg voor een veilig beheer. Vermijd het beschadigen van het asbestmateriaal. Controleer de toestand jaarlijks op wijzigingen.
- Zorg voor een veilig beheer en verwijder dit asbestmateriaal wanneer het bij werken eenvoudig bereikbaar wordt. Controleer de toestand jaarlijks op wijzigingen.

- Eenvoudige handelingen: mag via doe-het-zelf of door werknemer(s) met opleidingsattest eenvoudige handelingen
Tegels kunnen eenvoudig handmatig verwijderd worden mits gebruik van de juiste PBM

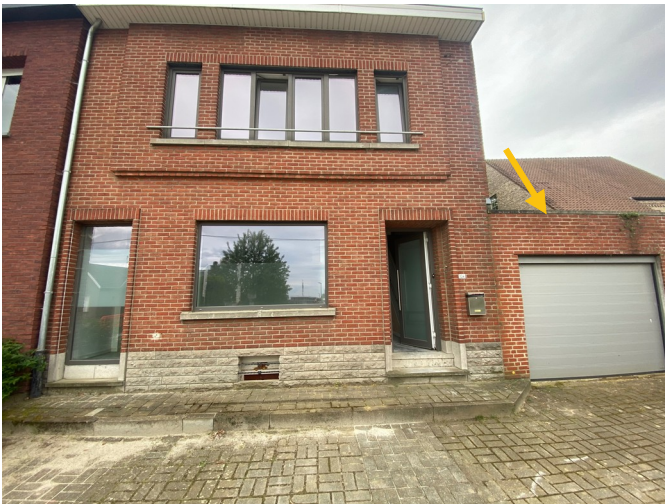
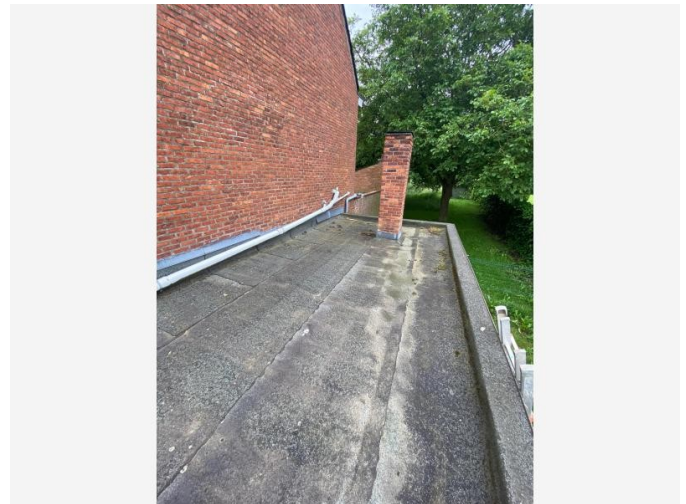
Het asbestmateriaal valt onder de mijlpaal van 2040.

Eindbeoordeling materiaalrisico	Laag materiaalrisico en/of verlaagde kans op vezelvrijgave
Opmerking	Betreft een renovatie uit 2019. Echter, geen facturen of documentatie beschikbaar om dit aan te tonen.

Gebondenheid	Categorie 1: hechtgebonden in oorsprong
Asbestsoort (vezeltype)	Crocidoliet aanwezig
Asbestconcentratie	Laag (< 50%)
Afschermingsgraad van het gehele materiaal	Geheel of deels vrij aan de buitenlucht
Toestand van het materiaal	Onbeschadigd, niet verweerd

Beschrijving	Roofing garage
Omgeving	Buiten
Primaire drager	Plat dak
Asbestmateriaal	Dak- en gevelbekleding - Roofing
Bindmiddel van asbestmateriaal	Bitumen (roofing, teer, asfalt)
Gebondenheid op basis van bindmiddel	Hecht
Hoeveelheid (oppervlakte - aantal)	<ul style="list-style-type: none">• 21,00 m² - 1 stuk
Totale oppervlakte	21,00 m ²
Eenvoudig bereikbaar	Nee <ul style="list-style-type: none">• Verwijdering tast de bouwkundige integriteit aan.

Bevestigingswijze	<ul style="list-style-type: none"> • Verlijmd, ingegoten, versmeerd
Identificatiemethode	<p>Vaststelling zonder monstername</p> <p>Motivatie: Op vraag van de eigenaar-opdrachtgever werd geen monstername uitgevoerd</p>
Destructieve handeling voor identificatie	Nee
Opmerking	<p>Wanneer wij ons op het plat dak van de garage begeven bemerken wij een roofinglaag. Volgens de eigenaar werd dit plat dak volledig vernieuwd in 2019. De roofing oogt inderdaad recent en is nog in goede staat. Facturen van de uitgevoerde werken zijn echter niet beschikbaar. Om deze reden dienen wij het materiaal toch als asbestverdacht te beschouwen.</p>

Zorgvuldig beheren

- Zorg voor een veilig beheer. Vermijd het beschadigen van het asbestmateriaal. Controleer de toestand jaarlijks op wijzigingen.

- Eenvoudige handelingen: enkel door erkend asbestverwijderaar
Gelet op de plaatsingswijze adviseren wij dit materiaal te laten verwijderen door een erkend asbestverwijderaar.

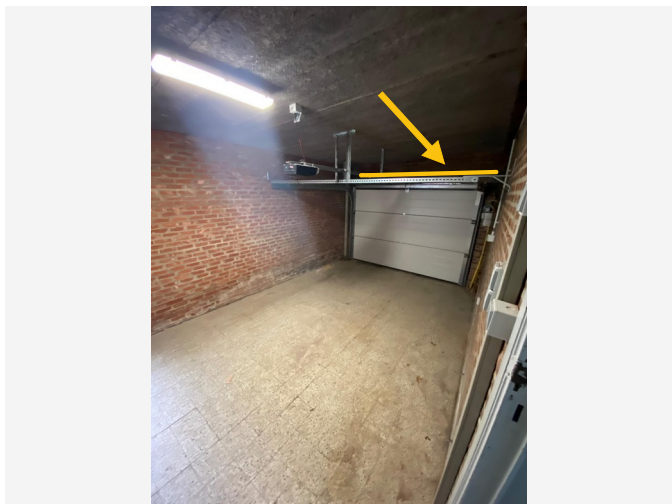
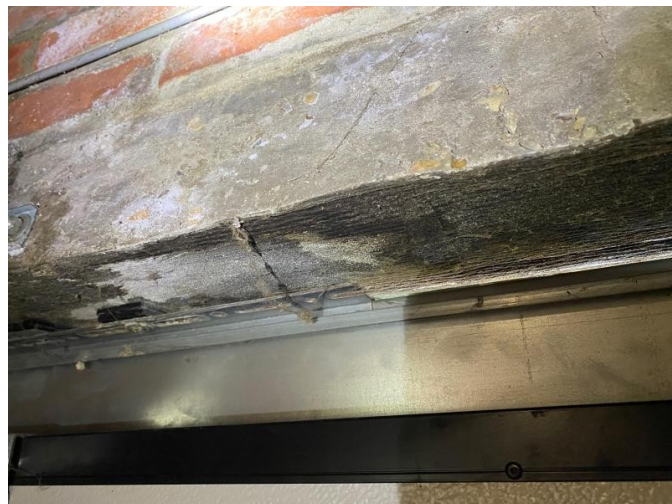
Het asbestmateriaal valt onder de mijlpaal van 2040.

Eindbeoordeling materiaalrisico	Laag materiaalrisico en/of verlaagde kans op vezelvrijgave
---------------------------------	--

Gebondenheid	Categorie 1: hechtgebonden in oorsprong
Asbestsoort (vezeltype)	Crocidoliet aanwezig
Asbestconcentratie	Laag (< 50%)
Afschermingsgraad van het gehele materiaal	Geheel of deels (ook) vrij aan de binnenlucht
Toestand van het materiaal	Onbeschadigd, niet verweerd

Beschrijving	Roofing
Omgeving	Binnen
Primaire drager	Fundering-draagstructuur (horizontaal, verticaal)
Asbestmateriaal	Dak- en gevelbekleding - Roofing
Bindmiddel van asbestmateriaal	Bitumen (roofing, teer, asfalt)
Gebondenheid op basis van bindmiddel	Hecht
Hoeveelheid (oppervlakte - aantal)	<ul style="list-style-type: none">1,00 m² - 1 stuk
Totale oppervlakte	1,00 m ²
Eenvoudig bereikbaar	Ja
Bevestigingswijze	<ul style="list-style-type: none">Verlijmd, ingegoten, versmeerd

Identificatiemethode	Vaststelling zonder monstername Motivatie: Op vraag van de eigenaar-opdrachtgever werd geen monstername uitgevoerd
Destructieve handeling voor identificatie	Nee
Opmerking	Aan de onderzijde van de draagbalk boven de garagepoort bemerken wij een zwarte laag. Bij nader inzien betreft het hier een roofing die vermoedelijk als bekistingsdichting gebruikt werd bij het gieten van de betreffende balk. Gelet op bouwjaar en toepassing beschouwen wij dit materiaal als asbestverdacht.

Zorgvuldig beheren

- Zorg voor een veilig beheer. Vermijd het beschadigen van het asbestmateriaal. Controleer de toestand jaarlijks op wijzigingen.
- Zorg voor een veilig beheer en verwijder dit asbestmateriaal wanneer het bij werken eenvoudig bereikbaar wordt. Controleer de toestand jaarlijks op wijzigingen.

- Eenvoudige handelingen: enkel door erkend asbestverwijderaar
Roofing is hechtgebonden maar gelet op de functie en de plaatsing onder een draagbalk adviseren wij hiervoor beroep te doen op een gespecialiseerd verwijderaar.

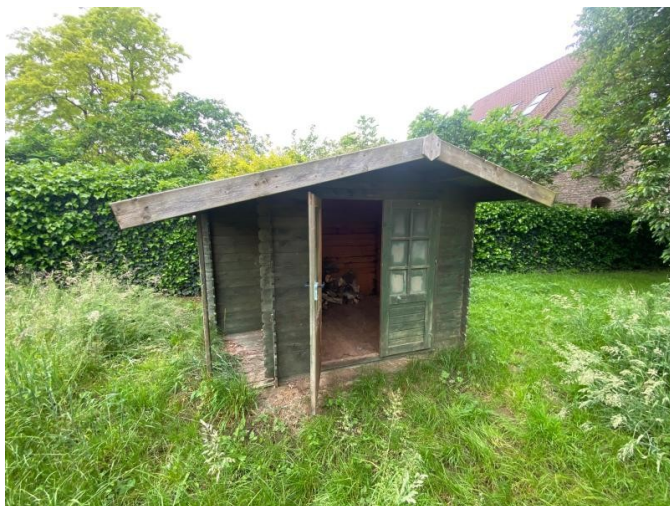
Vrije foto

Het tuinhuis is volledig gebouwd uit hout. Wij kunnen geen verdachte materialen aantreffen.

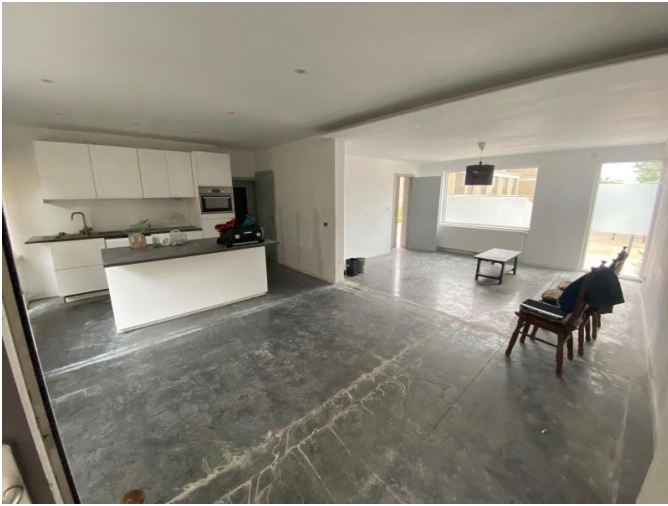
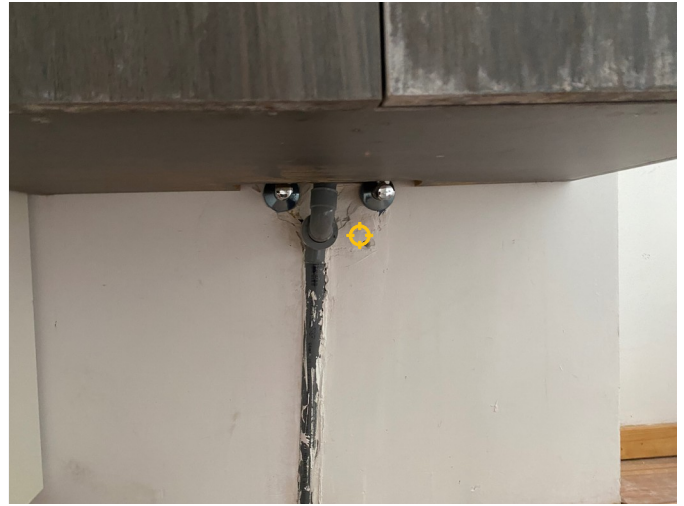
Geen asbest

#	Type	Referentie	Resultaat
10.1	Mengmonster	MM01: Wandpleister	Geen asbest

Beschrijving	Wandpleister
Omgeving	Binnen
Primaire drager	Binnenwand

Bindmiddel van materiaal	Gips - kalk
Gebondenheid op basis van bindmiddel	Niet-hechtgebonden
Hoeveelheid (oppervlakte - dikte - aantal)	• 195,00 m ² - 1,50 cm - 1 stuk
Totaal volume	2,925 m ³
Identificatiemethode	Vaststelling met monstername
Destructieve handeling voor identificatie	Nee
Opmerking	De wanden in de woning zijn op de meeste plaatsen afgewerkt met pleisterwerk. Gelet op de bepalingen van het inspectieprotocol gaan wij over tot staalname.

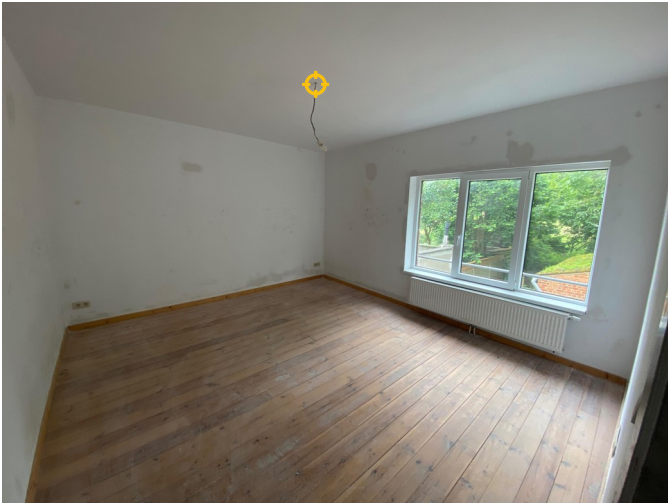
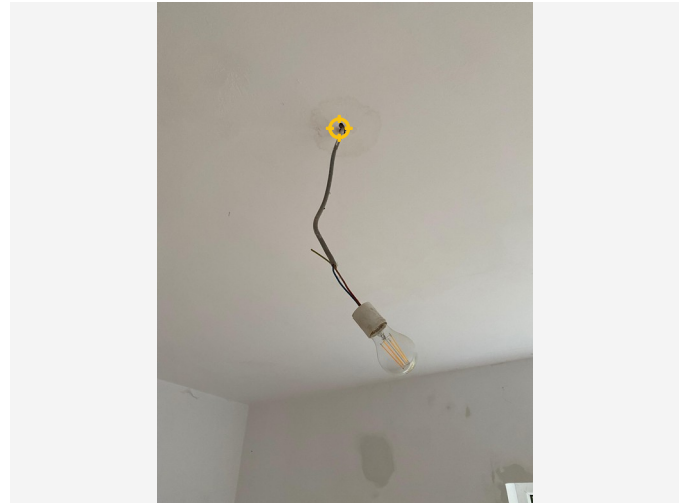
Fiche 11: Plafondpleister

Geen asbest

#	Type	Referentie	Resultaat
11.1	Mengmonster	MM02: Plafondpleister	Geen asbest

Beschrijving	Plafondpleister
Omgeving	Binnen
Primaire drager	Plafond
Bindmiddel van materiaal	Gips - kalk

Gebondenheid op basis van bindmiddel	Niet-hechtgebonden
Hoeveelheid (oppervlakte - dikte - aantal)	• 96,00 m ² - 1,50 cm - 1 stuk
Totaal volume	1,44 m ³
Identificatiemethode	Vaststelling met monstername
Destructieve handeling voor identificatie	Nee
Opmerking	De plafonds zijn in de slaapkamers voorzien van een pleisterlaag. In de keuken, woonkamer, badkamer en het toilet betreft het hier echter gipskarton. Gelet op de bepalingen van het inspectieprotocol gaan wij over tot staalname.
