Asbestinventarisatetest

Aldeneikerweg 79, 3680 Maaseik

Attestnummer : 20240201-000094.000

Uitgegeven op : 01.02.2024

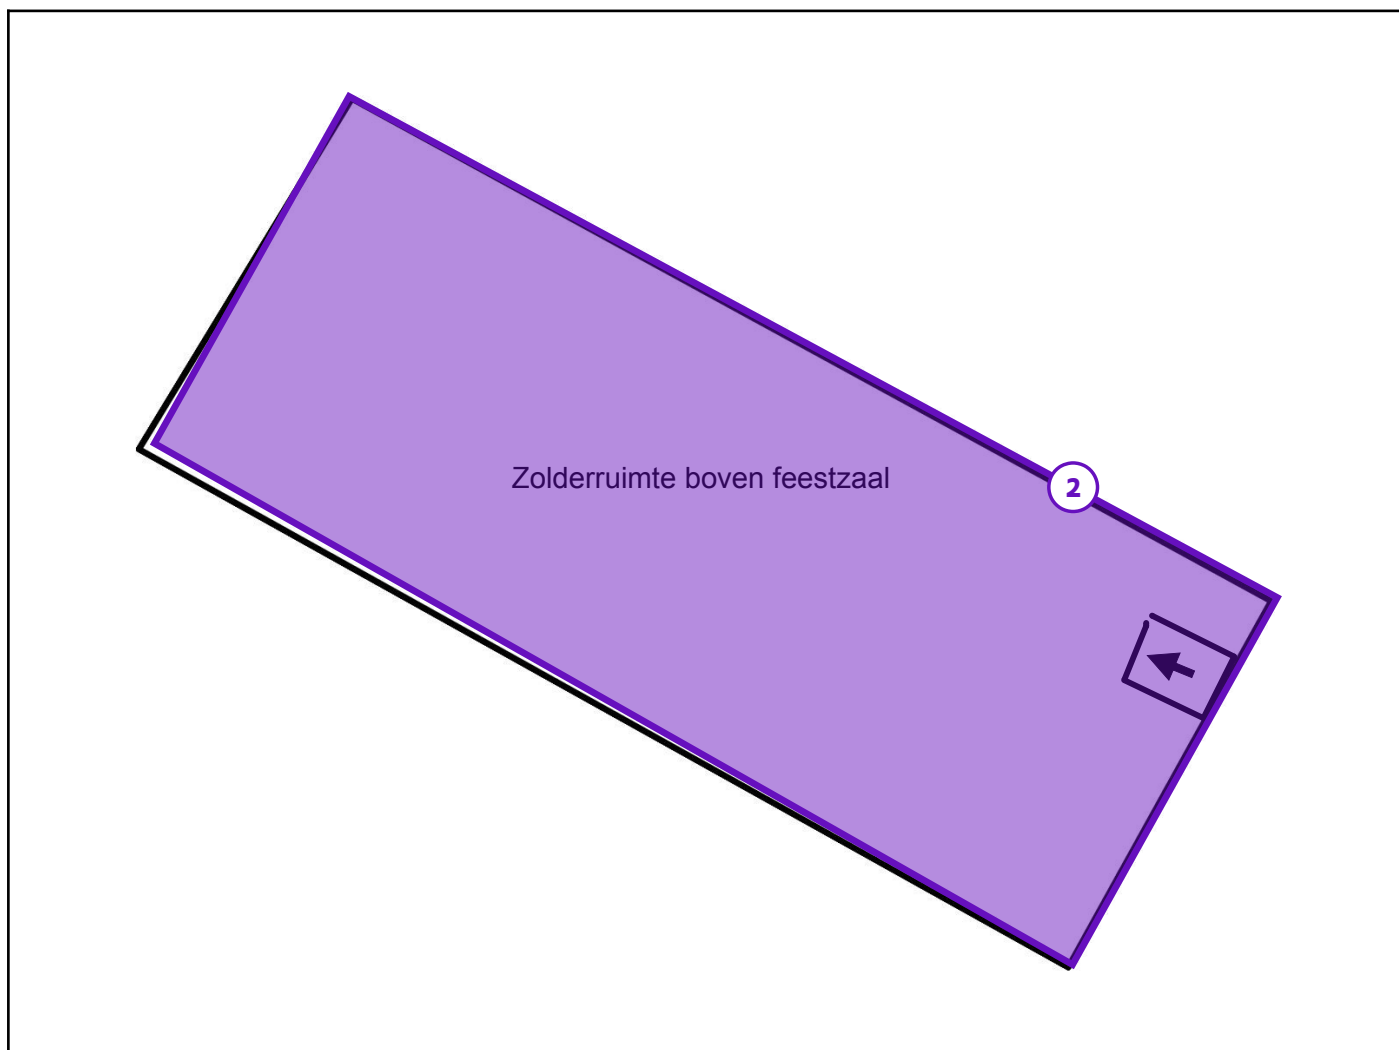
Plan 1.5: Zolder

Beschrijving	Type	Actie
2. Zolder	Beperking	-

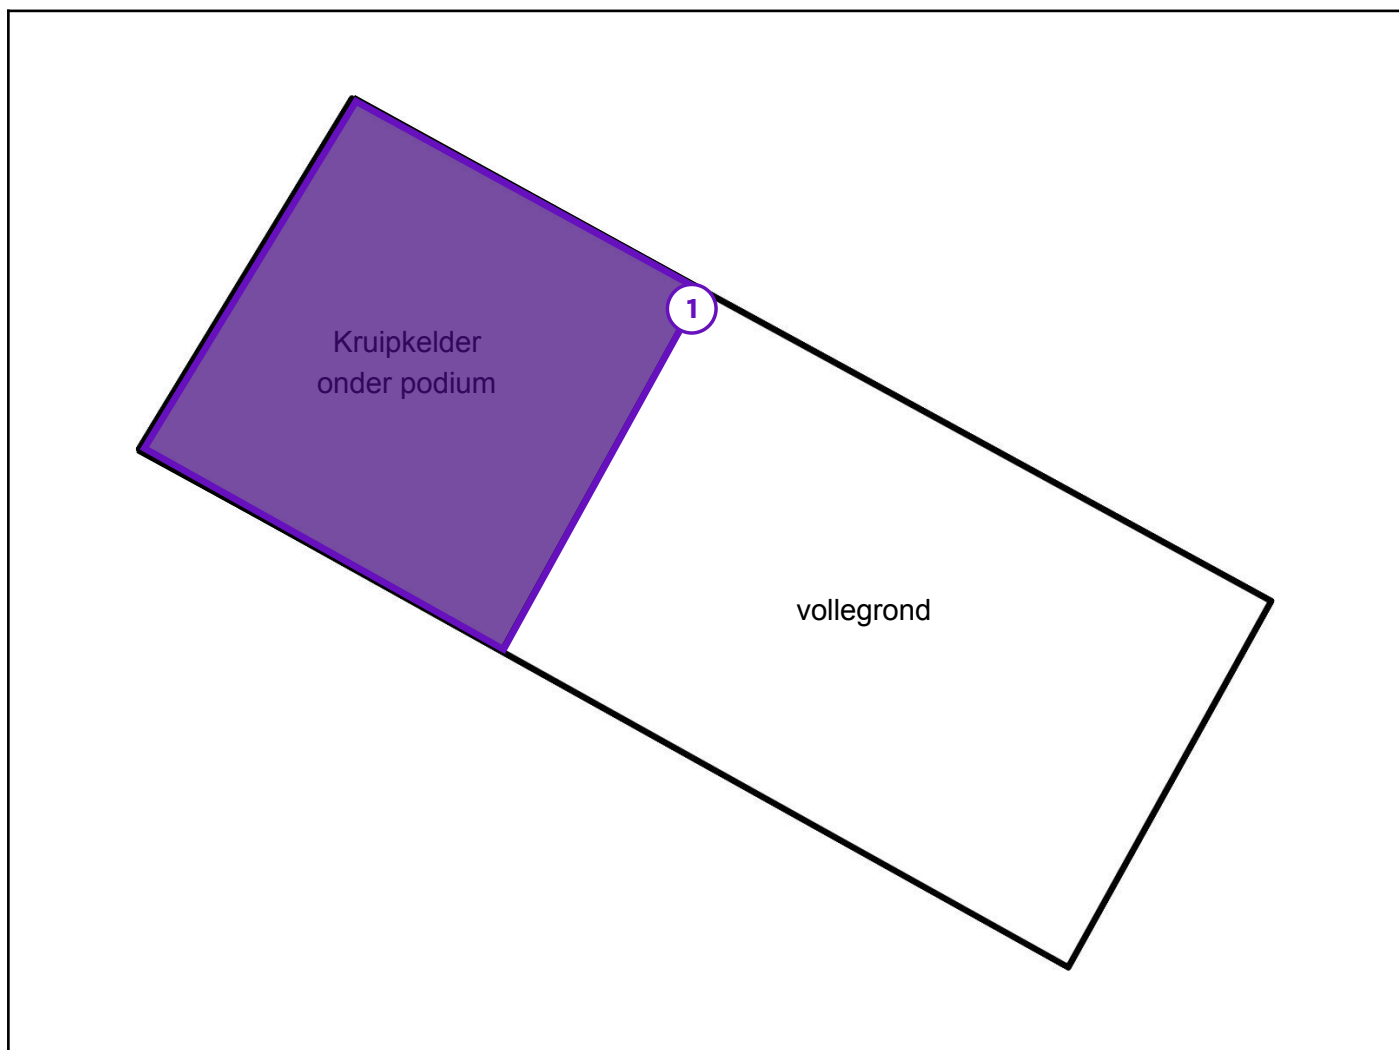
Plan 1.6: Kruipkelder

Beschrijving	Type	Actie
1. Kruipkelder	Beperking	-

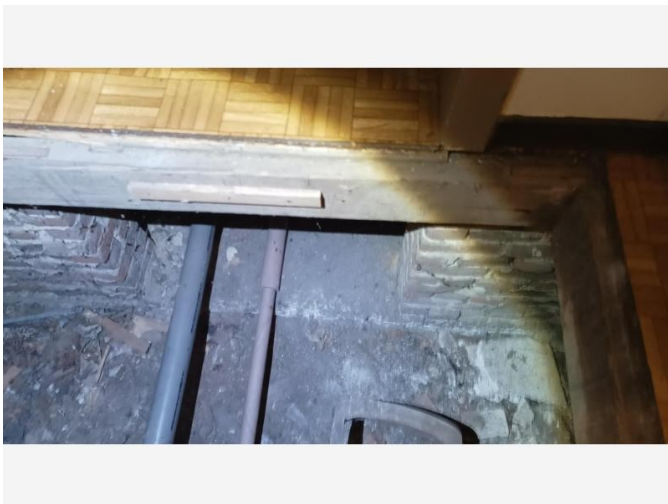
Reden: Kruipkelder

Uitleg van de asbestdeskundige: De kruipkelder heeft een hoogte lager dan 1.5 meter en werd niet verder onderzocht.

Om zeker te weten dat er geen asbest toepassingen in deze ruimte zijn aangebracht laat u deze ruimte verder onderzoeken.

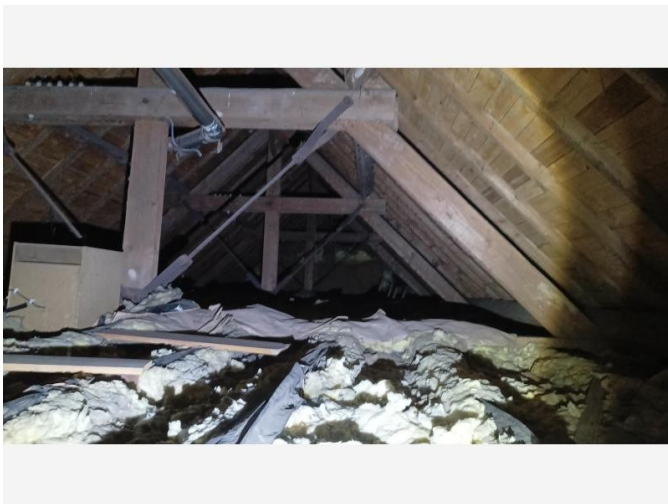
Reden: Het onderzoek kan niet uitgevoerd worden binnen de bepalingen van de Welzijnswet

Uitleg van de asbestdeskundige: Geen beloopbare vloer op de zolder

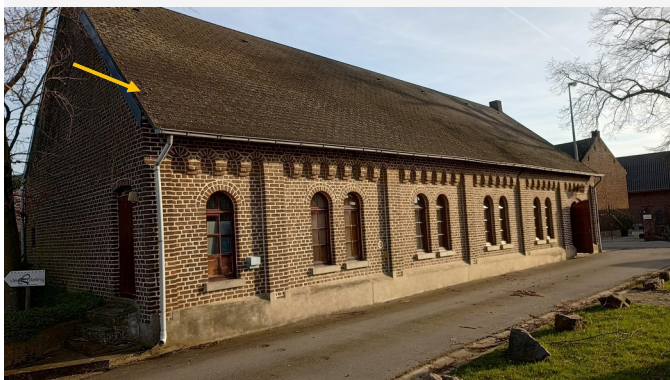
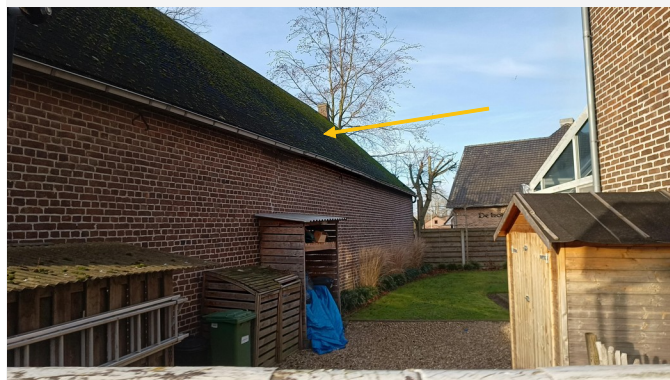
Fiche 4: Roofing singels dak

Geen asbest

#	Type	Referentie	Resultaat
4.1	Puntmonster	M4	Geen asbest

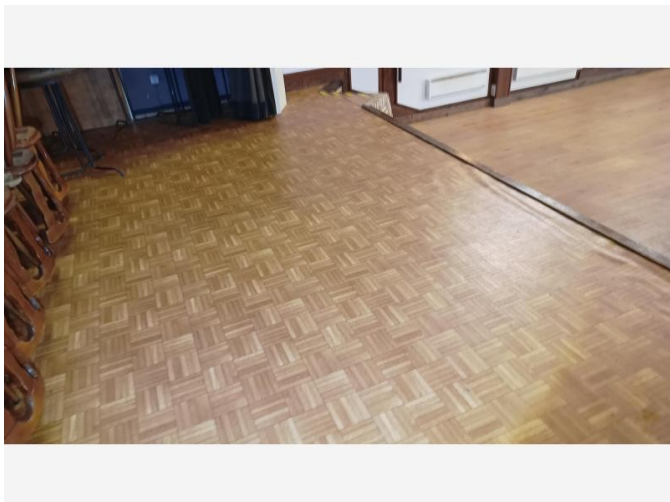
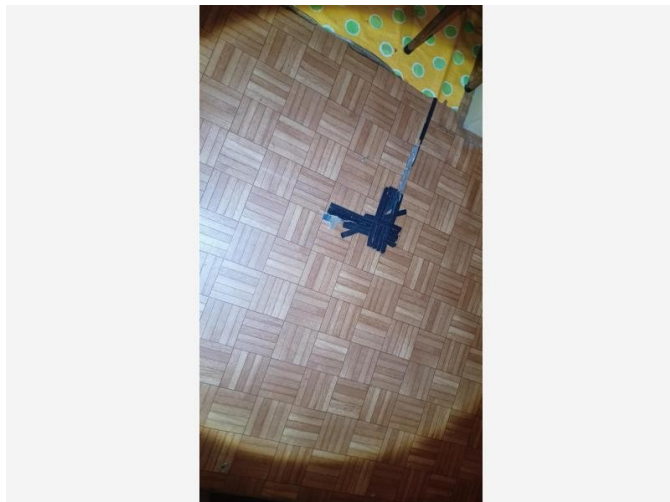
Fiche 5: Vloerzeil podium en kamer er achter

Geen asbest

#	Type	Referentie	Resultaat
5.1	Puntmonster	M2	Geen asbest

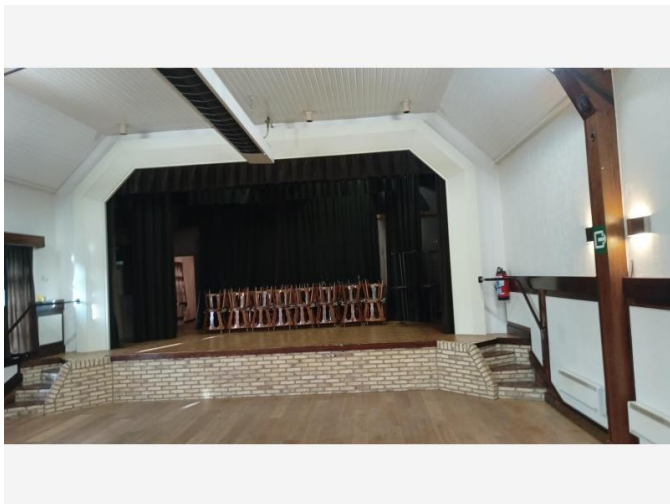
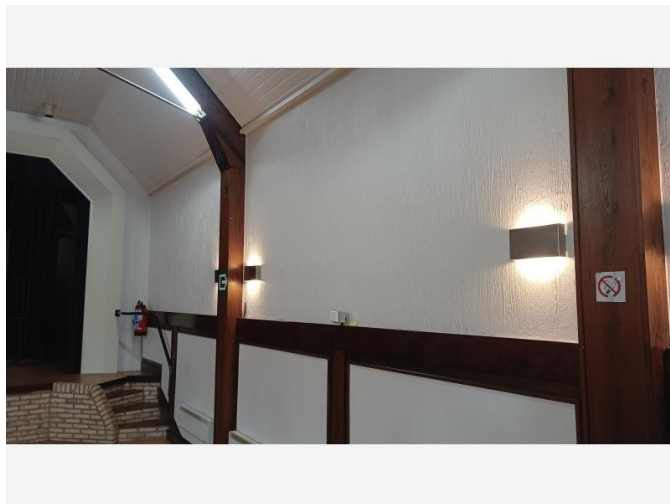
Fiche 6: Pleisterwerk muur

Geen asbest

#	Type	Referentie	Resultaat
6.1	Mengmonster	m1	Geen asbest

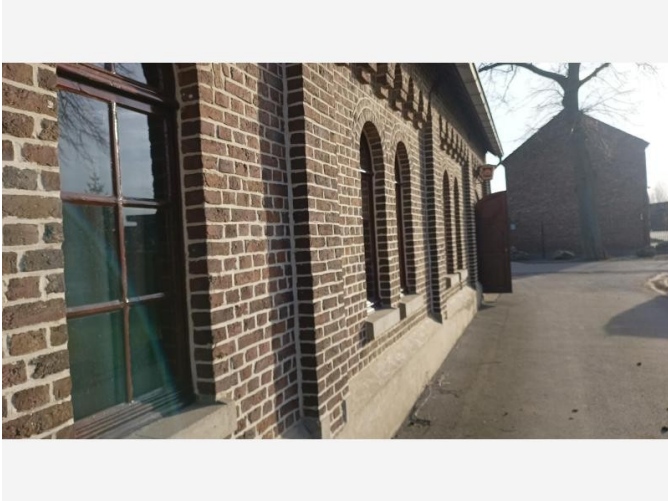
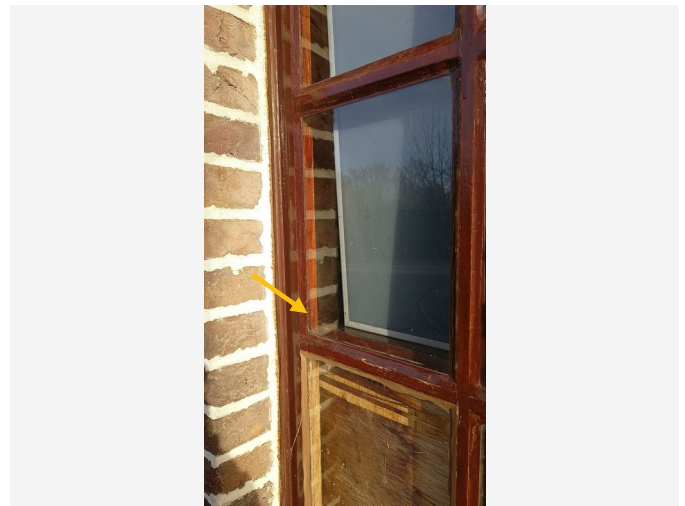
Fiche 7: Stopverf houten vensters

Geen asbest

#	Type	Referentie	Resultaat
7.1	Mengmonster	M3	Geen asbest
