Asbestinventarisatetest

Voorshoventerweg 38A, 3680 Maaseik

Attestnummer : 20240828-000359.000

Uitgegeven op : 28.08.2024

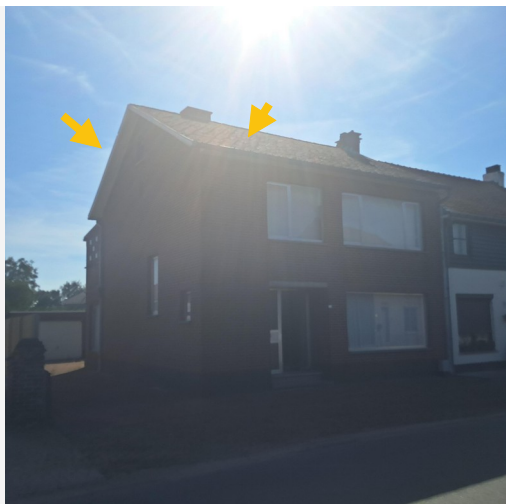
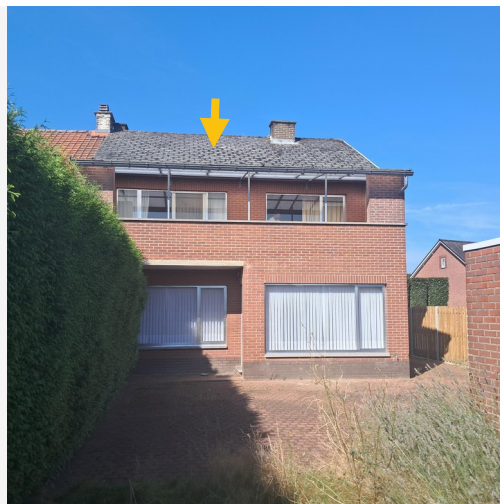
Eindbeoordeling materiaalrisico	Verhoogd materiaalrisico en/of verhoogde kans op vezelvrijgave
---------------------------------	--

Gebondenheid	Categorie 1: hechtgebonden in oorsprong
Asbestsoort (vezeltype)	Crocidoliet aanwezig
Asbestconcentratie	Laag (< 50%)
Afschermingsgraad van het gehele materiaal	Geheel of deels (ook) vrij aan de binnenlucht
Toestand van het materiaal	Licht beschadigd, licht verweerd. Intact calciumsilicaatmateriaal of categorie III 'gebondenheid'

Beschrijving	leien dakbedekking woning
Omgeving	Grenst aan binnen- en buitenlucht
Primaire drager	Schuin dak
Asbestmateriaal	Dak- en gevelbekleding - Lei, shingle
Bindmiddel van asbestmateriaal	Cement
Gebondenheid op basis van bindmiddel	Hecht
Hoeveelheid (oppervlakte - aantal)	<ul style="list-style-type: none">• 90,00 m² - 1 stuk
Totale oppervlakte	90,00 m ²
Eenvoudig bereikbaar	Ja
Bevestigingswijze	<ul style="list-style-type: none">• Genageld, geniet
Identificatiemethode	Vaststelling zonder monsternamen
Destructieve handeling voor identificatie	Nee

Verwijderen

- Zorg voor een veilig beheer. Vermijd het beschadigen van het asbestmateriaal. Controleer de toestand jaarlijks op wijzigingen.
- Hemelwater dat afspoelt van asbestcement daken of gevels kan asbestdeeltjes bevatten. Gebruik het enkel voor gesloten circuits (bv. spoelen toiletten). Reinig na het vervangen van het dak of de gevel de dakgoten en regenwaterput of -ton om asbesthoudend sediment of slib te verwijderen

- Eenvoudige handelingen: mag via doe-het-zelf of door werknemer(s) met opleidingsattest eenvoudige handelingen omdat het hechtgebonden is en in vaste toestand verkeerd

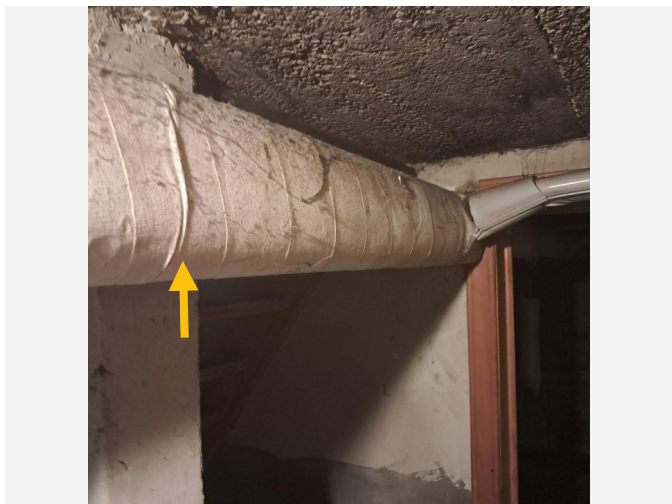
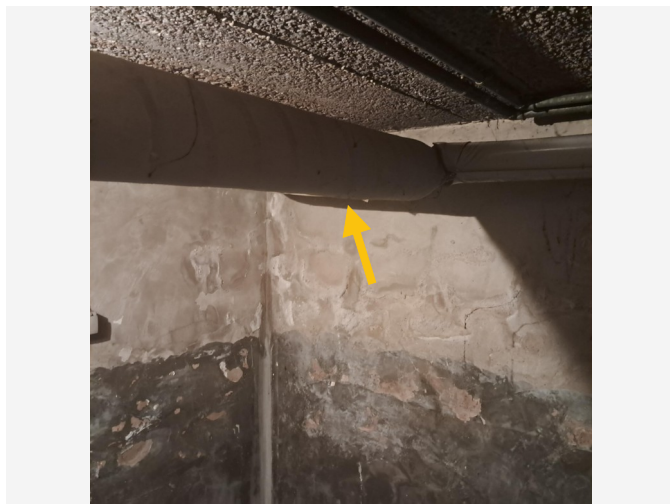
Eindbeoordeling materiaalrisico	Verhoogd materiaalrisico en/of verhoogde kans op vezelvrijgave
---------------------------------	--

Gebondenheid	Categorie 2: niet-hechtgebonden met matrix
Asbestsoort (vezeltype)	Amfibool aanwezig, uitgezonderd crocidoliet
Asbestconcentratie	Hoog ($\geq 50\%$)
Afschermingsgraad van het gehele materiaal	Geheel of deels (ook) vrij aan de binnenlucht
Toestand van het materiaal	Licht beschadigd, licht verweerd. Intact calciumsilicaatmateriaal of categorie III 'gebondenheid'

#	Type	Referentie	Resultaat
2.1	Mengmonster	r002427588 bocht	Amosiet
2.2	Mengmonster	r002428154 recht	Amosiet

Beschrijving	gipskalkleidingen kelder
Omgeving	Binnen
Primaire drager	HVAC infrastructuur en uitrusting
Asbestmateriaal	In-situ afwerkingslagen - Thermische isolatie
Bindmiddel van asbestmateriaal	Gips - kalk
Gebondenheid op basis van bindmiddel	Niet-hechtgebonden
Hoeveelheid (lengte - omtrek - dikte - aantal)	<ul style="list-style-type: none">• 12,00 m - 10,00 cm - 1,00 cm - 1 stuk
Totaal volume	0,012 m ³
Eenvoudig bereikbaar	Ja
Bevestigingswijze	<ul style="list-style-type: none">• Verlijmd, ingegoten, versmeerd
Identificatiemethode	Vaststelling met monsternamen
Destructieve handeling voor identificatie	Nee

Verwijderen

- Zorg voor een veilig beheer. Vermijd het beschadigen van het asbestmateriaal. Controleer de toestand jaarlijks op wijzigingen.

- Hermetische zone (erkend asbestverwijderaar) omdat het niet hechtgebonden is en niet te verwijderen zonder vezelvrijgave

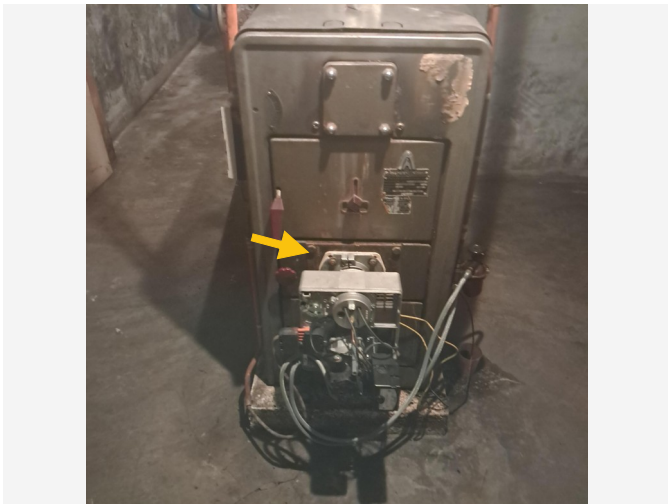
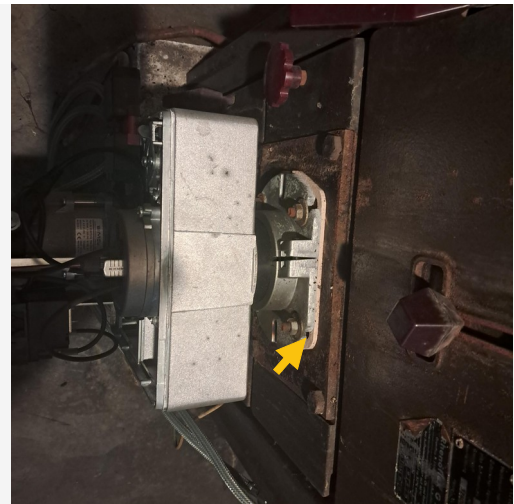
Eindbeoordeling materiaalrisico	Laag materiaalrisico en/of verlaagde kans op vezelvrijgave
---------------------------------	--

Gebondenheid	Categorie 2: niet-hechtgebonden met matrix
Asbestsoort (vezeltype)	Alleen chrysotiel
Asbestconcentratie	Hoog ($\geq 50\%$)
Afschermingsgraad van het gehele materiaal	Enkel randen niet afgeschermd maar geen contact met binnenluchtstromen
Toestand van het materiaal	Licht beschadigd, licht verweerd. Intact calciumsilicaatmateriaal of categorie III 'gebondenheid'

Beschrijving	pakking verwarmingsketel in kelder
Omgeving	Binnen
Primaire drager	HVAC infrastructuur en uitrusting
Asbestmateriaal	Pakking, dichting
Bindmiddel van asbestmateriaal	Karton - papier - viltachtig
Gebondenheid op basis van bindmiddel	Niet-hechtgebonden
Hoeveelheid (gewicht - aantal)	<ul style="list-style-type: none">• 0,30 kg - 1 stuk
Totaal gewicht	0,30 kg
Eenvoudig bereikbaar	Ja
Bevestigingswijze	<ul style="list-style-type: none">• Geklemd
Identificatiemethode	Vaststelling zonder monstername
Destructieve handeling voor identificatie	Nee

Verwijderen

- Zorg voor een veilig beheer. Vermijd het beschadigen van het asbestmateriaal. Controleer de toestand jaarlijks op wijzigingen.

- Eenvoudige handelingen: mag via doe-het-zelf of door werknemer(s) met opleidingsattest eenvoudige handelingen
pakkingen en dichtingen mogen via deze methode verwijderd worden

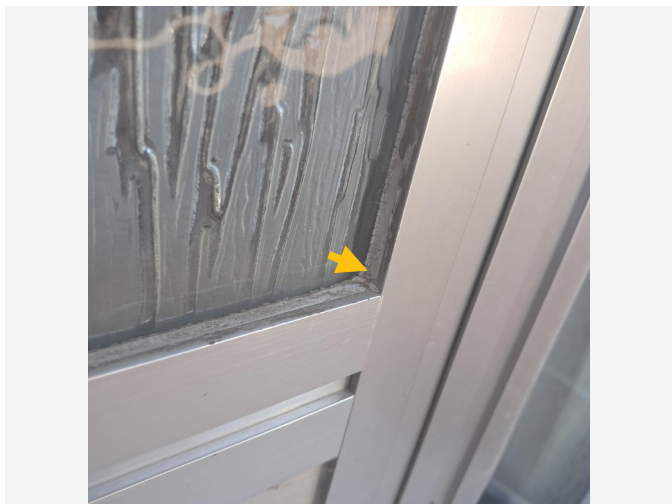
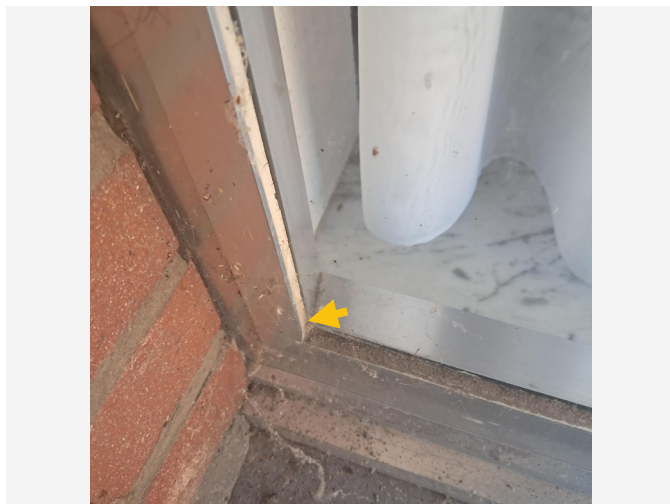
Eindbeoordeling materiaalrisico	Laag materiaalrisico en/of verlaagde kans op vezelvrijgave
---------------------------------	--

Gebondenheid	Categorie 1: hechtgebonden in oorsprong
Asbestsoort (vezeltype)	Alleen chrysotiel
Asbestconcentratie	Laag (< 50%)
Afschermingsgraad van het gehele materiaal	Geheel of deels vrij aan de buitenlucht
Toestand van het materiaal	Licht beschadigd, licht verweerd. Intact calciumsilicaatmateriaal of categorie III 'gebondenheid'

#	Type	Referentie	Resultaat
4.1	Puntmonster	r002427577	Chrysotiel

Beschrijving	siliconen ramen woning
Omgeving	Buiten
Primaire drager	Wandopening verticaal (raam, deur, ...)
Asbestmateriaal	In-situ afwerkingslagen - Pasta, stopverf, voegsel, stopsel, vulsel, mastiek, katten, ...
Bindmiddel van asbestmateriaal	Kitten, mastiek, pasta
Gebondenheid op basis van bindmiddel	Hecht
Hoeveelheid (gewicht - aantal)	<ul style="list-style-type: none">• 5,00 kg - 1 stuk
Totaal gewicht	5,00 kg
Eenvoudig bereikbaar	Ja
Bevestigingswijze	<ul style="list-style-type: none">• Verlijmd, ingegoten, versmeerd
Identificatiemethode	Vaststelling met monstername
Destructieve handeling voor identificatie	Nee
Opmerking	de kit is hard en niet indrukbaar

Zorgvuldig beheren

- Zorg voor een veilig beheer. Vermijd het beschadigen van het asbestmateriaal. Controleer de toestand jaarlijks op wijzigingen.

- Eenvoudige handelingen: mag via doe-het-zelf of door werknemer(s) met opleidingsattest eenvoudige handelingen omdat het hechtgebonden is en in vaste toestand verkeerd

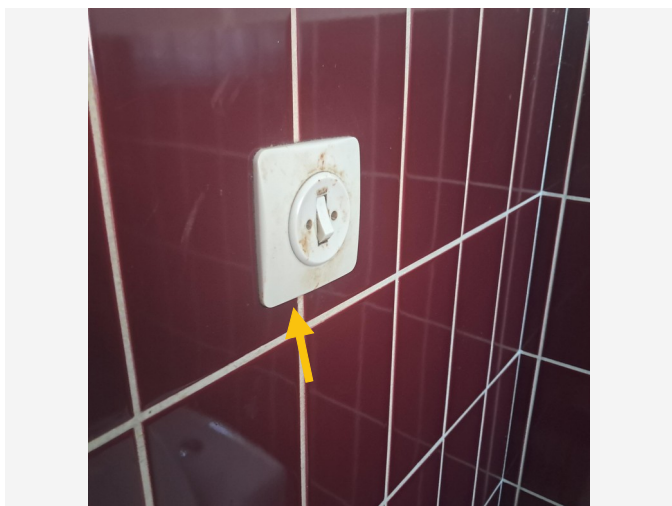
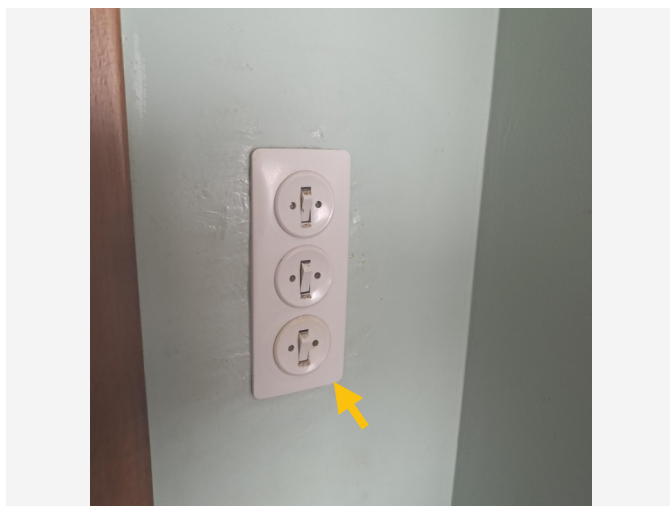
Eindbeoordeling materiaalrisico	Laag materiaalrisico en/of verlaagde kans op vezelvrijgave
---------------------------------	--

Gebondenheid	Categorie 1: hechtgebonden in oorsprong
Asbestsoort (vezeltype)	Crocidoliet aanwezig
Asbestconcentratie	Laag (< 50%)
Afschermingsgraad van het gehele materiaal	Geheel of deels (ook) vrij aan de binnenlucht
Toestand van het materiaal	Onbeschadigd, niet verweerd

Beschrijving	bakeliet stopcontacten en schakelaars
Omgeving	Binnen
Primaire drager	Communicatie en elektrische infrastructuur en uitrusting
Asbestmateriaal	Plaat, paneel, tablet - Type Bakeliet
Bindmiddel van asbestmateriaal	Kunststof of -hars
Gebondenheid op basis van bindmiddel	Hecht
Hoeveelheid (oppervlakte - dikte - aantal)	• 1,00 m ² - 1,00 cm - 1 stuk
Totaal volume	0,01 m ³
Eenvoudig bereikbaar	Ja
Bevestigingswijze	• Geschroefd
Identificatiemethode	Vaststelling zonder monstername
Destructieve handeling voor identificatie	Nee
Opmerking	deze van de kelder zijn niet van bakeliet

Zorgvuldig beheren

- Zorg voor een veilig beheer. Vermijd het beschadigen van het asbestmateriaal. Controleer de toestand jaarlijks op wijzigingen.

- Eenvoudige handelingen: mag via doe-het-zelf of door werknemer(s) met opleidingsattest eenvoudige handelingen omdat het hechtgebonden is en in vaste toestand verkeerd

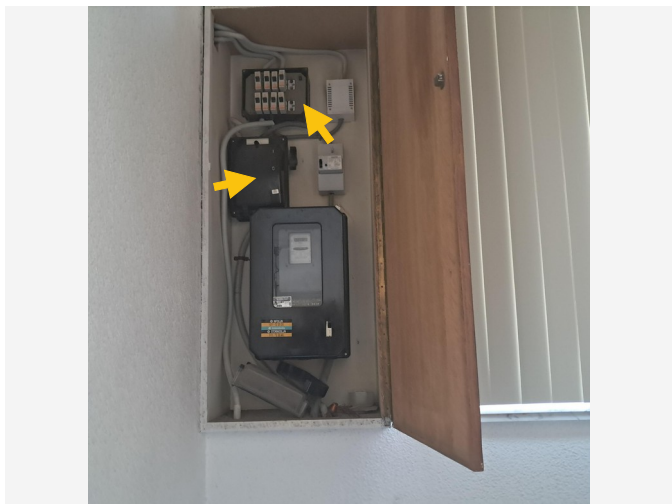
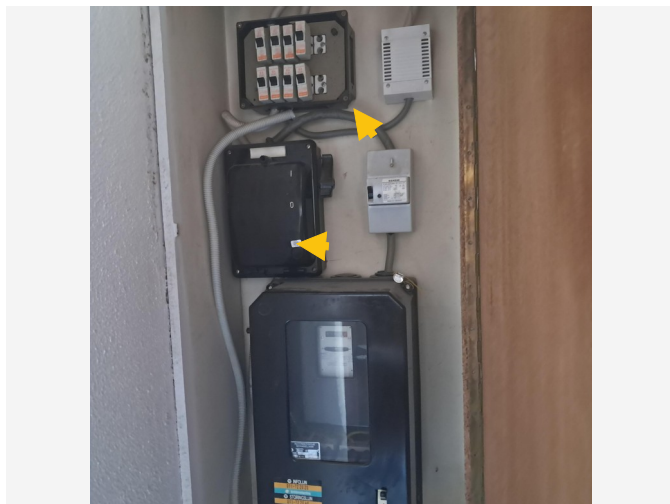
Eindbeoordeling materiaalrisico	Laag materiaalrisico en/of verlaagde kans op vezelvrijgave
---------------------------------	--

Gebondenheid	Categorie 1: hechtgebonden in oorsprong
Asbestsoort (vezeltype)	Crocidoliet aanwezig
Asbestconcentratie	Laag (< 50%)
Afschermingsgraad van het gehele materiaal	Geheel of deels (ook) vrij aan de binnenlucht
Toestand van het materiaal	Onbeschadigd, niet verweerd

Beschrijving	2 bakeliet zekeringskasten
Omgeving	Binnen
Primaire drager	Communicatie en elektrische infrastructuur en uitrusting
Asbestmateriaal	Plaat, paneel, tablet - Type Bakeliet
Bindmiddel van asbestmateriaal	Kunststof of -hars
Gebondenheid op basis van bindmiddel	Hecht
Hoeveelheid (oppervlakte - dikte - aantal)	<ul style="list-style-type: none">• 0,40 m² - 6,00 cm - 1 stuk
Totaal volume	0,024 m ³
Eenvoudig bereikbaar	Ja
Bevestigingswijze	<ul style="list-style-type: none">• Geschroefd
Identificatiemethode	Vaststelling zonder monsternamen
Destructieve handeling voor identificatie	Nee

Zorgvuldig beheren

- Zorg voor een veilig beheer. Vermijd het beschadigen van het asbestmateriaal. Controleer de toestand jaarlijks op wijzigingen.

- Eenvoudige handelingen: mag via doe-het-zelf of door werknemer(s) met opleidingsattest eenvoudige handelingen omdat het hechtgebonden is

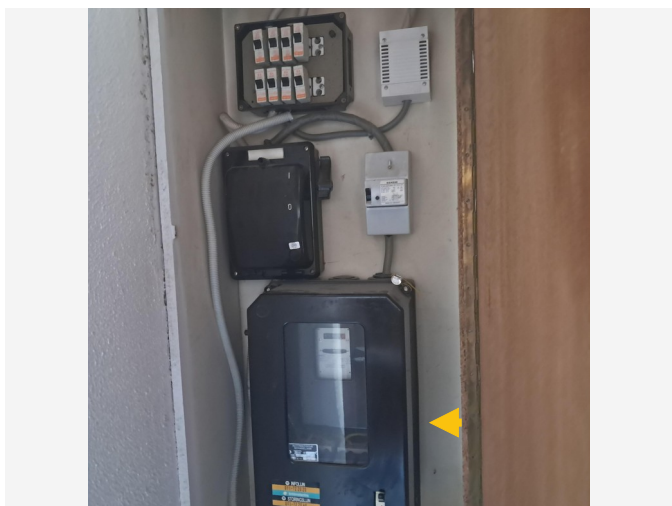
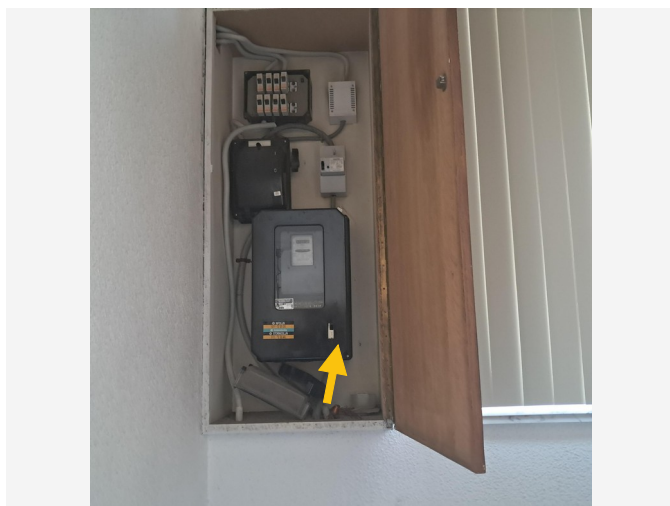
Eindbeoordeling materiaalrisico	Laag materiaalrisico en/of verlaagde kans op vezelvrijgave
---------------------------------	--

Gebondenheid	Categorie 1: hechtgebonden in oorsprong
Asbestsoort (vezeltype)	Crocidoliet aanwezig
Asbestconcentratie	Laag (< 50%)
Afschermingsgraad van het gehele materiaal	Geheel of deels (ook) vrij aan de binnenlucht
Toestand van het materiaal	Onbeschadigd, niet verweerd

Beschrijving	bakeliet meterkast
Omgeving	Binnen
Primaire drager	Communicatie en elektrische infrastructuur en uitrusting
Asbestmateriaal	Plaat, paneel, tablet - Type Bakeliet
Bindmiddel van asbestmateriaal	Kunststof of -hars
Gebondenheid op basis van bindmiddel	Hecht
Hoeveelheid (oppervlakte - dikte - aantal)	<ul style="list-style-type: none">• 0,60 m² - 10,00 cm - 1 stuk
Totaal volume	0,06 m ³
Eenvoudig bereikbaar	Ja
Bevestigingswijze	<ul style="list-style-type: none">• Geschroefd
Identificatiemethode	Vaststelling zonder monstername
Destructieve handeling voor identificatie	Nee

Zorgvuldig beheren

- Zorg voor een veilig beheer. Vermijd het beschadigen van het asbestmateriaal. Controleer de toestand jaarlijks op wijzigingen.

- Eenvoudige handelingen: mag via doe-het-zelf of door werknemer(s) met opleidingsattest eenvoudige handelingen omdat het hechtgebonden is
enkel te verwijderen door de nutsmaatschappij volgens de veiligheidsvoorschriften

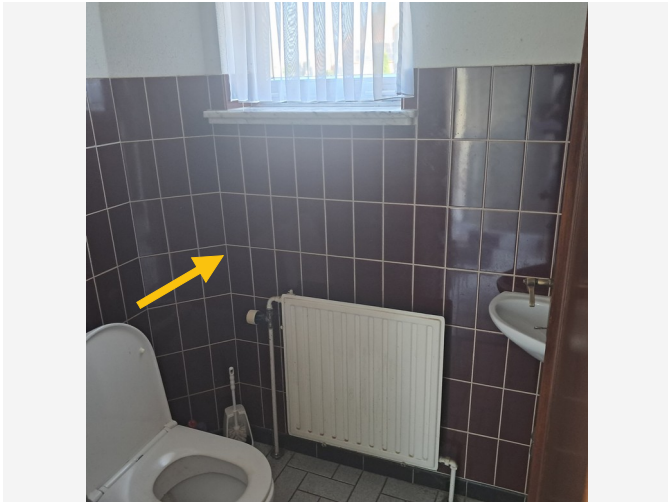
Fiche 8: tegellijm wandtegels keuken , wc en badkamer

het zou kunnen dat er achter de wandtegels asbesthoudende tegellijm zit

dit echter niet visueel vast te stellen tijdens de inspectie

staalname was niet mogelijk

als later blijkt bij verwijdering dat ze niet in de mortel geplaatst zijn maar in tegellijm adviseren we om een staalname te laten afnemen

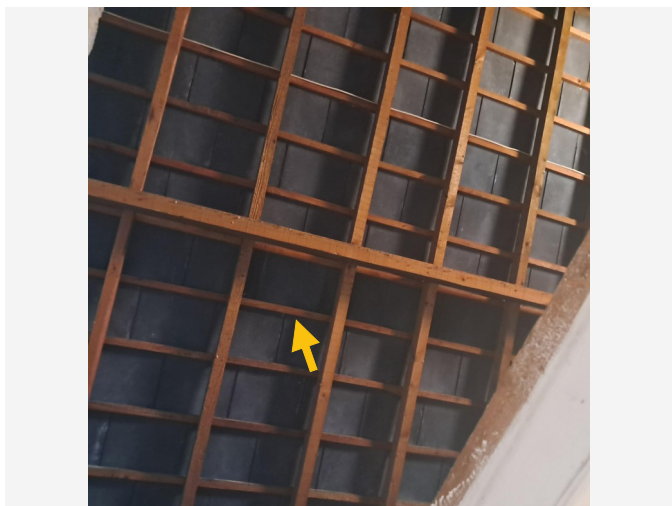
er ligt hier geen onderdak onder de leien

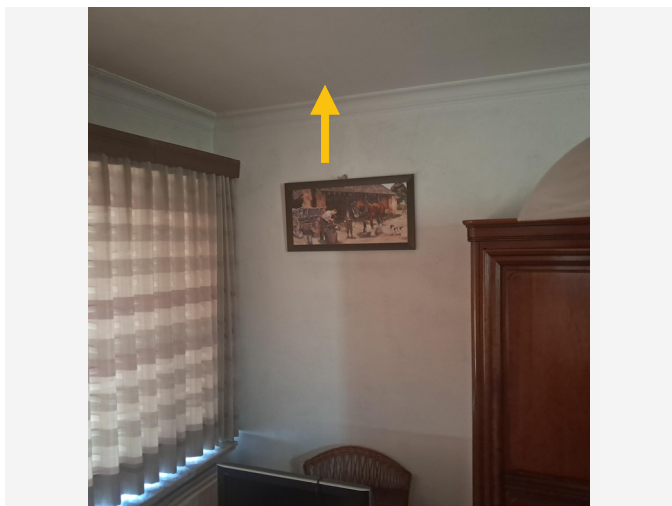
de plafonds zijn van gipskartonplaten en zijn niet asbestverdacht

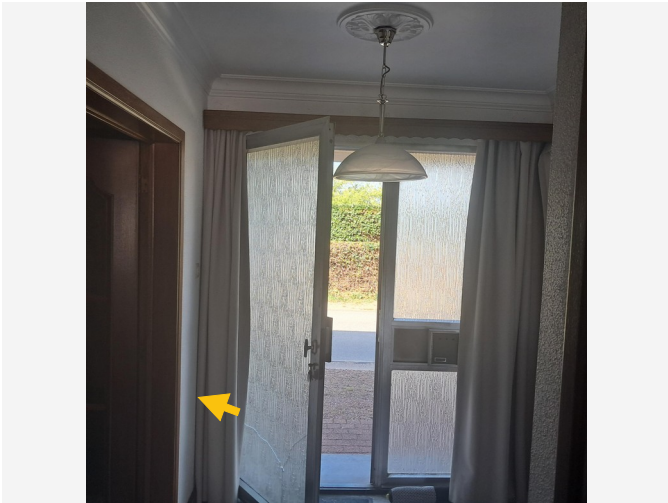
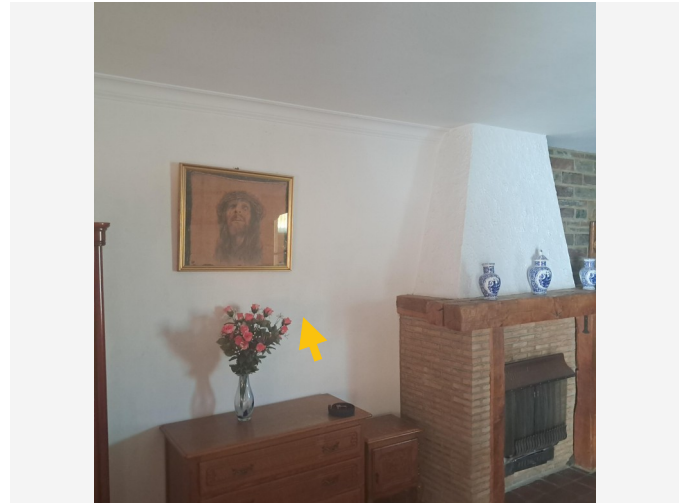
Geen asbest

#	Type	Referentie	Resultaat
11.1	Mengmonster	r002427582	Geen asbest

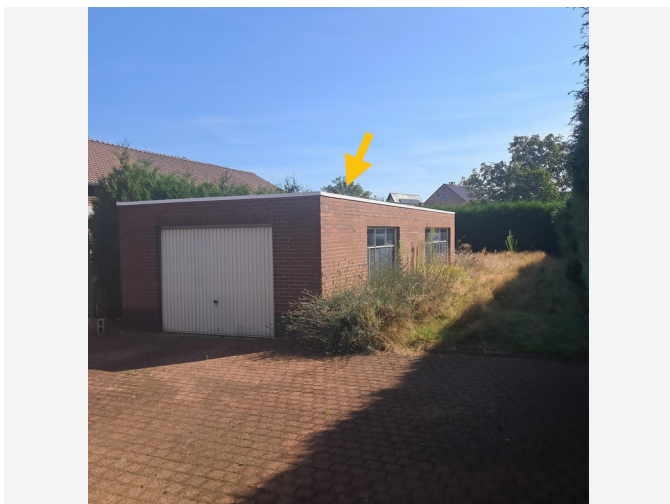
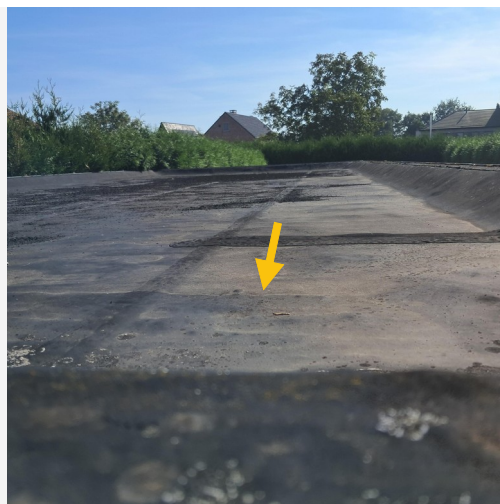
Fiche 12: roofing plat dak garage

Geen asbest

#	Type	Referentie	Resultaat
12.1	Puntmonster	r002427578	Geen asbest
