# Asbestinventarisatetest

Aardstraat 8, 2560 Nijlen

Attestnummer : 20231121-000306.000

Uitgegeven op : 21.11.2023

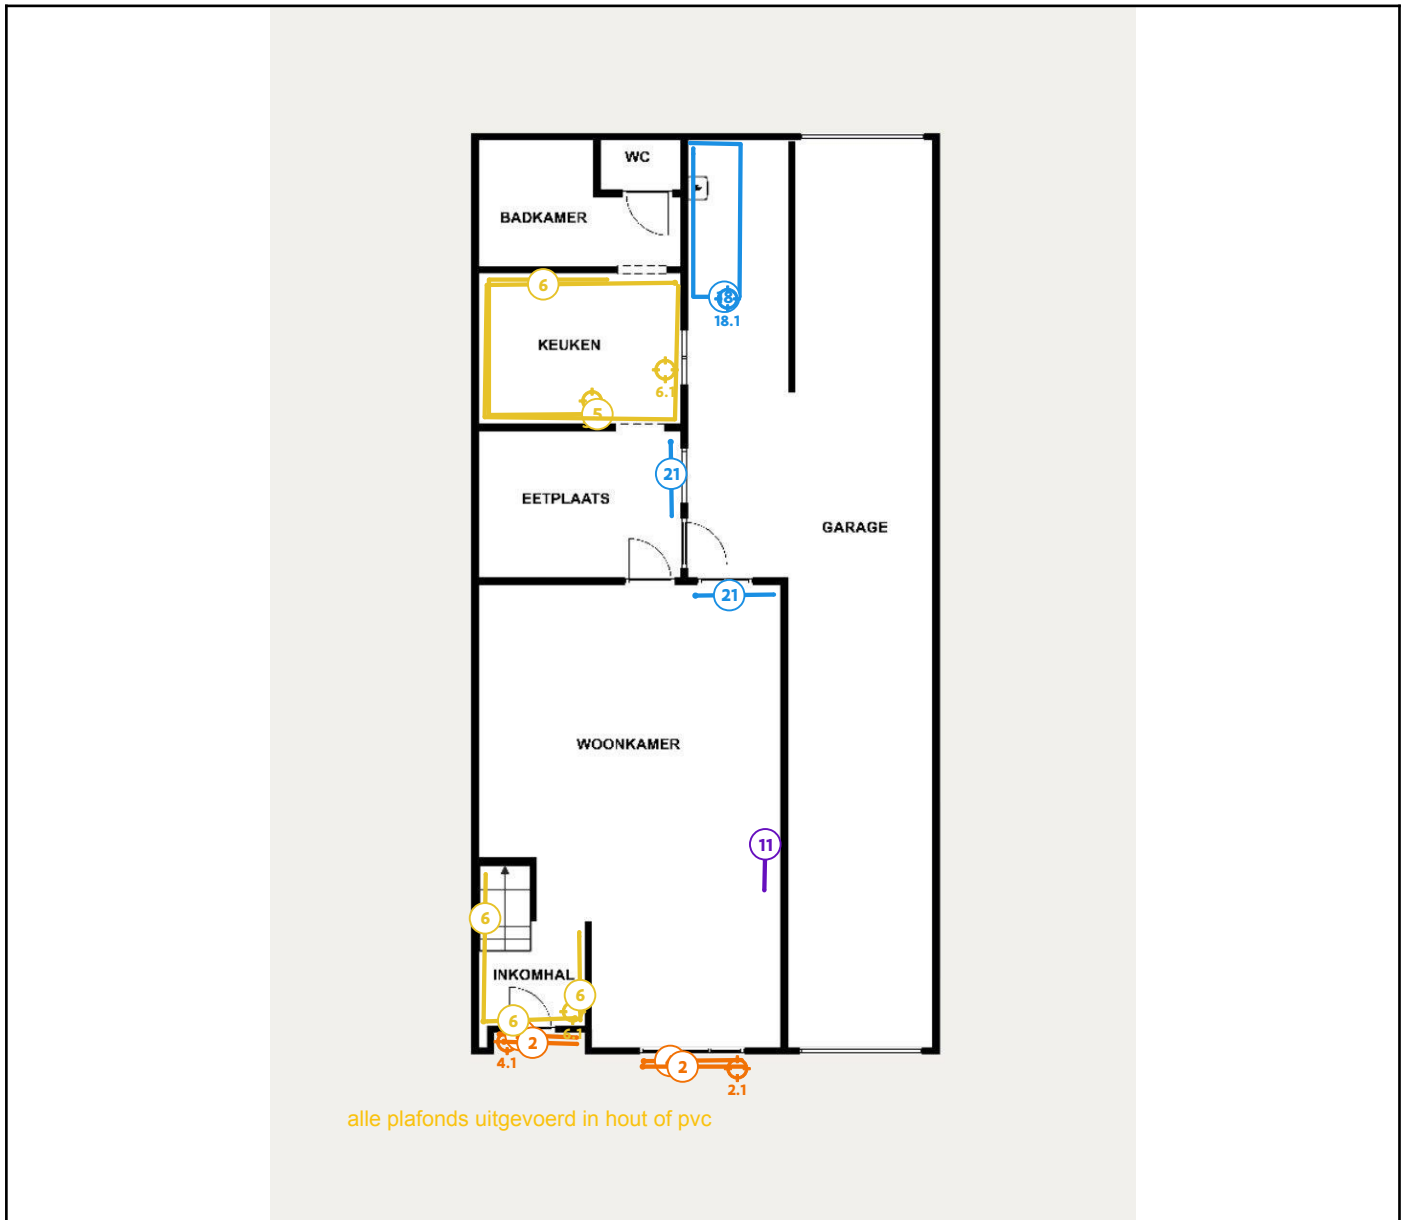
# Plan 1.1: 23434\_Plan GELIJKVLOERS

Beschrijving	Type	Actie
2. Raamkit (raam/glas)	Asbestmateriaal	<b>Verwijderen</b>
2.1 Code: PM01	Puntmonster	-
4. Raamkit (raam/muur)	Asbestmateriaal	<b>Verwijderen</b>
4.1 Code: P05	Puntmonster	-

5. Keukenkasten AL-AL Glasal	Asbestmateriaal	Zorgvuldig beheren
5.1 Code: P01	Puntmonster	-
6. Beploistering wand Hal Glv/Keuken/Slpk 2	Asbestmateriaal	Zorgvuldig beheren
6.1 Code: M01	Mengmonster	-
9. Valse plafonds hout/pvc	Advies	-
11. Koord kachel	Advies	-
18. Tegellijm garage	Geen asbest	-
18.1 Code: MM06	Puntmonster	-
21. Raamtablet	Geen asbest	-

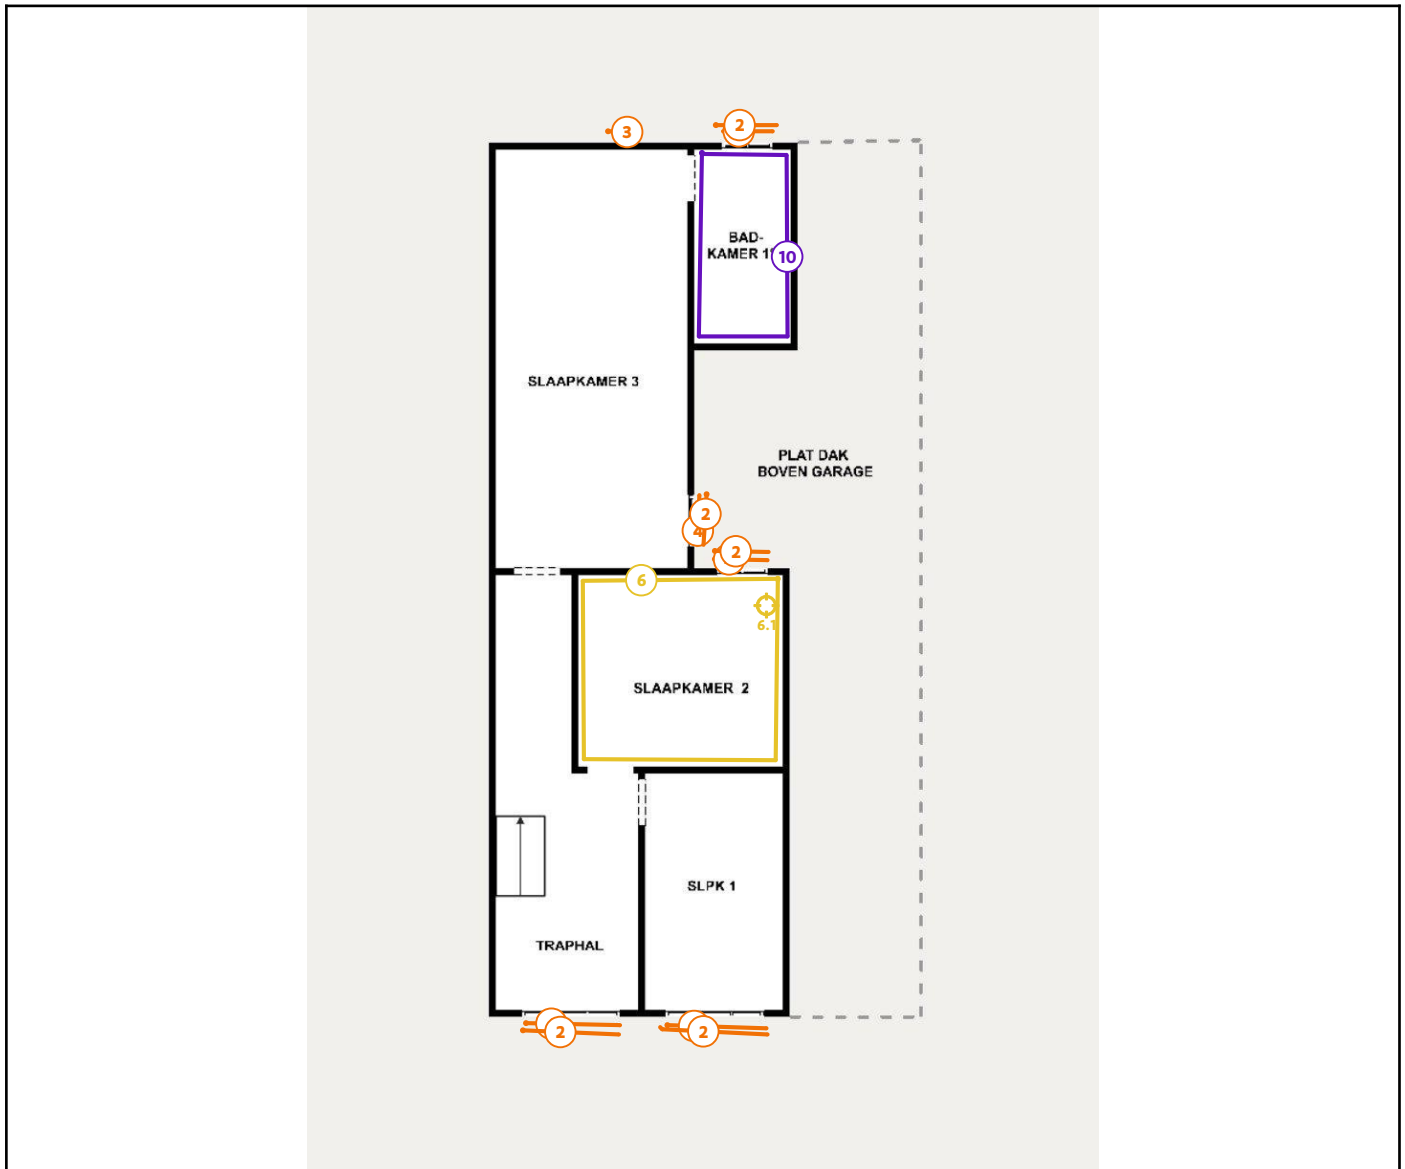
## Plan 1.3: 23434\_Plan VERDIEPING

Beschrijving	Type	Actie
2. Raamkit (raam/glas)	Asbestmateriaal	<a href="#">Verwijderen</a>
3. Asbest cementbuis achtergevel	Asbestmateriaal	<a href="#">Verwijderen</a>
4. Raamkit (raam/muur)	Asbestmateriaal	<a href="#">Verwijderen</a>
6. Beploistering wand Hal Glv/Keuken/Slpk 2	Asbestmateriaal	<a href="#">Zorgvuldig beheren</a>
6.1 Code: M01	Mengmonster	-

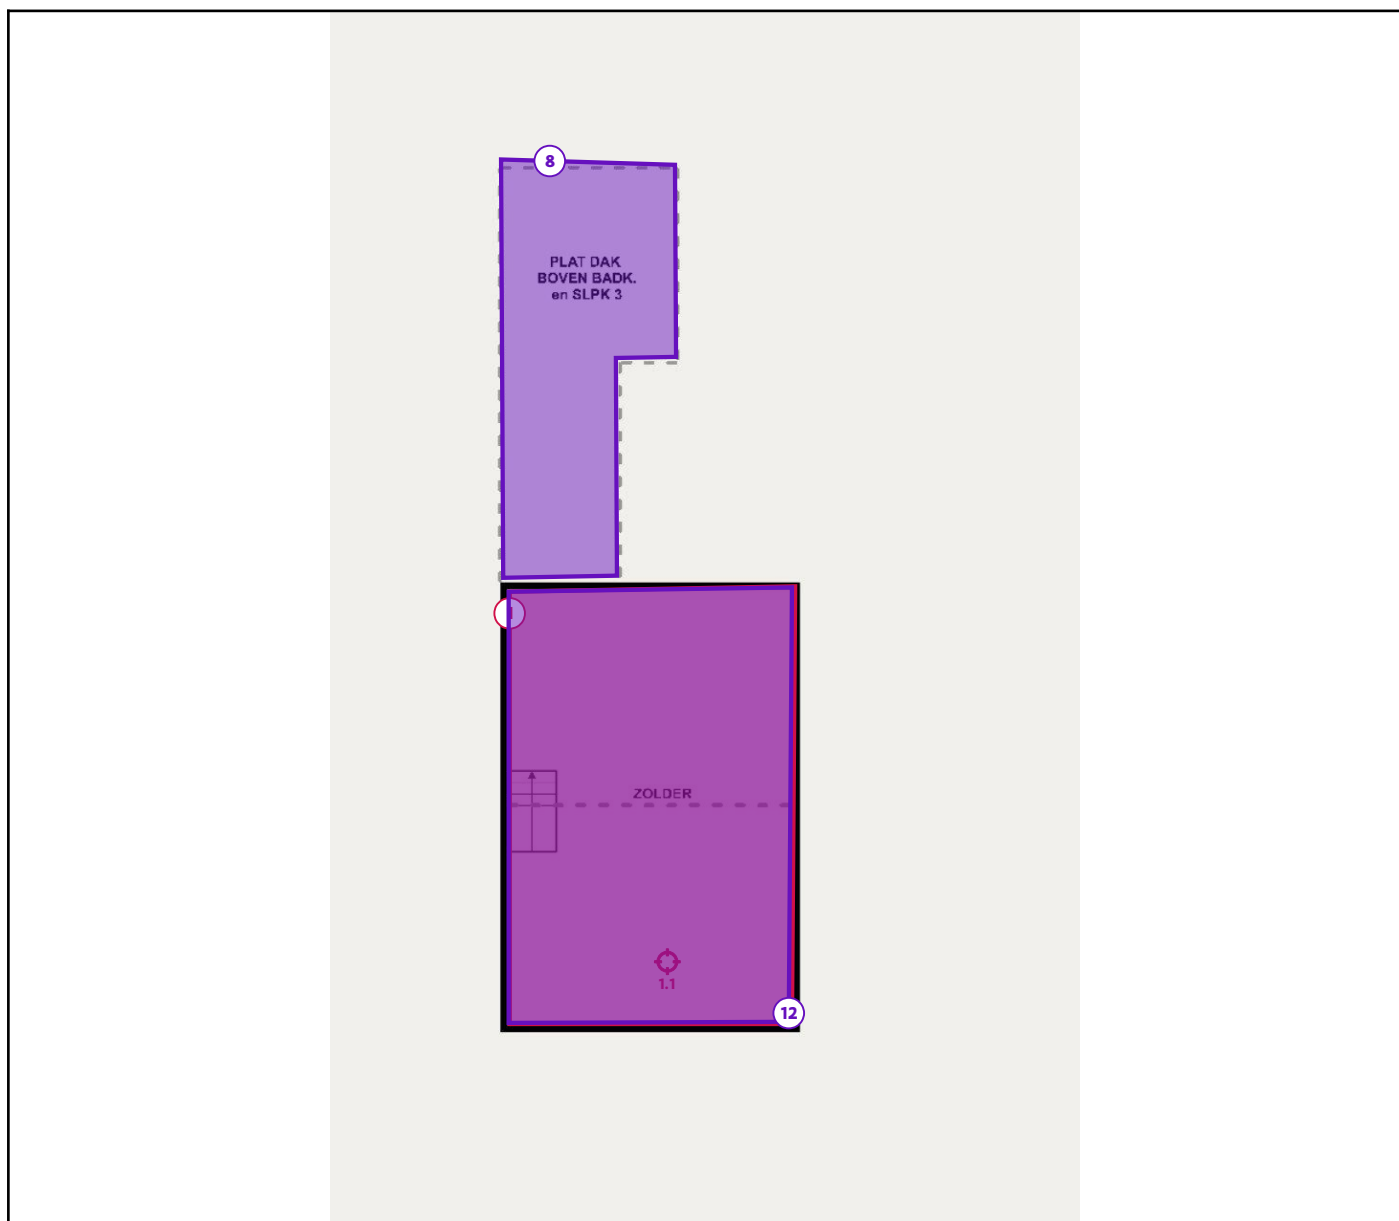
## Plan 1.5: 23434\_Plan ZOLDER

Beschrijving	Type	Actie
1. Asbestcement leien (schuin)dak (M)	Asbestmateriaal	Dringend verwijderen
1.1 Code: P02	Puntmonster	-
8. Roofing (hoogste) plat dak	Beperking	-
12. Onderdak	Advies	-

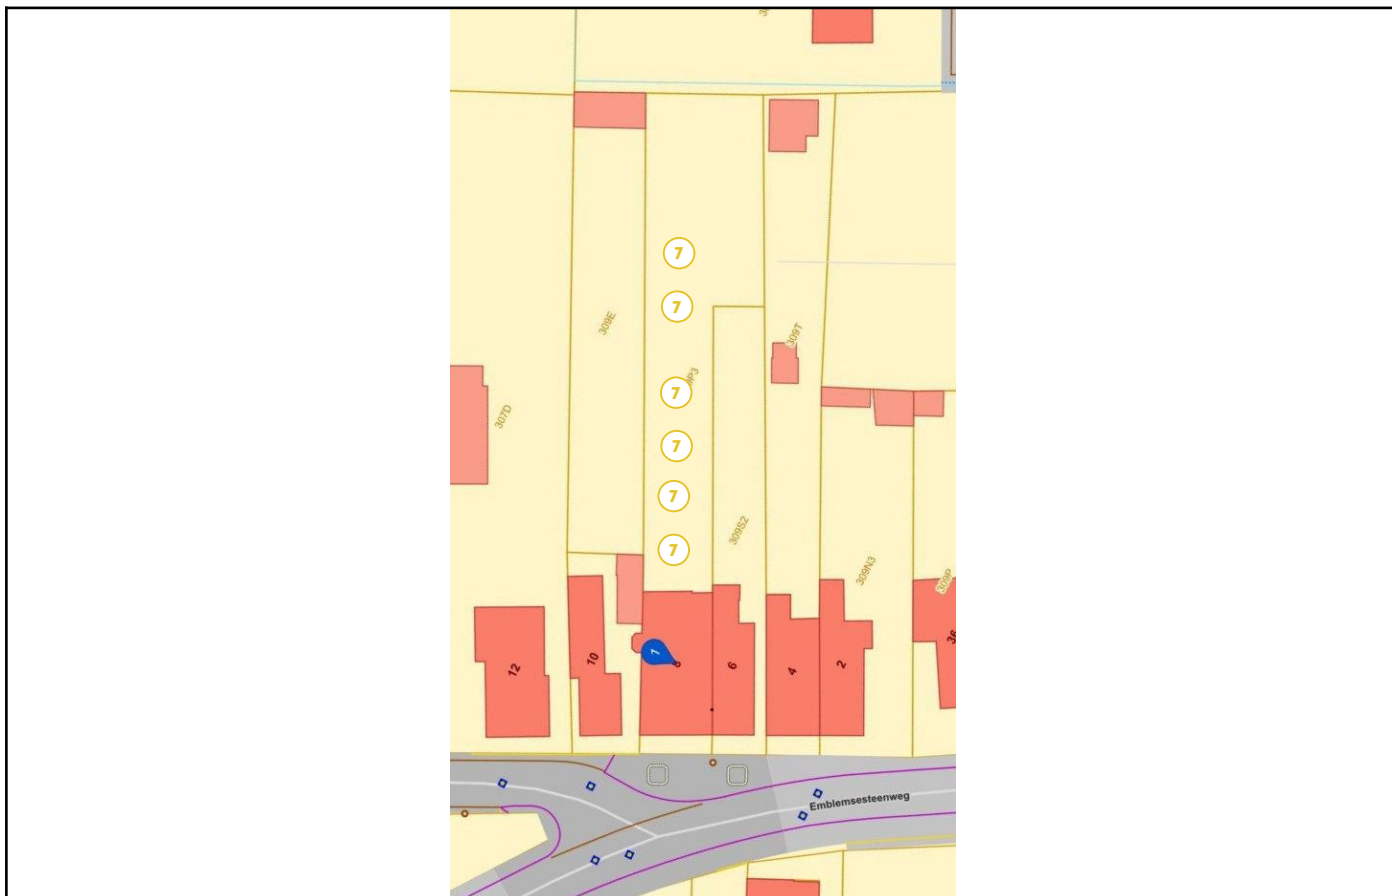
## Plan 1.6: 23434\_Plan PERCEEL

Beschrijving	Type	Actie
7. Asbestcement steunpalen	Asbestmateriaal	Zorgvuldig beheren

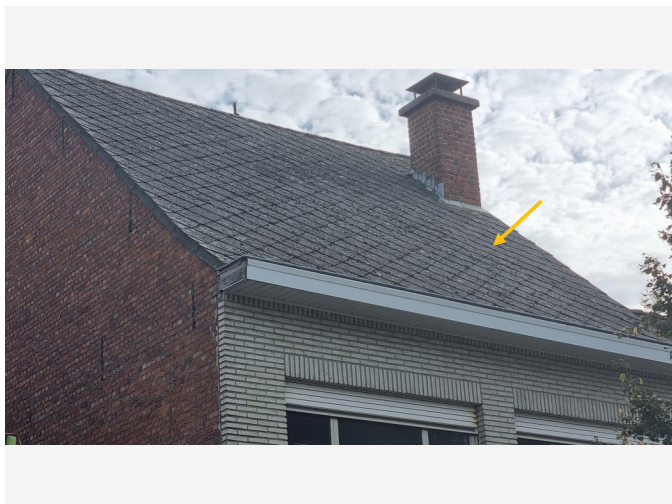
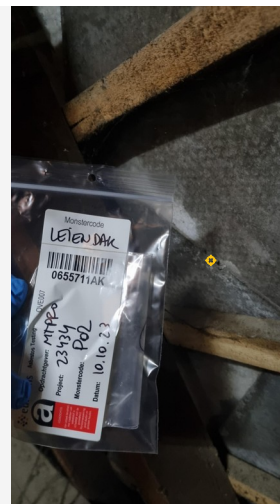
Eindbeoordeling materiaalrisico	Hoog materiaalrisico en/of hoge kans op vezelvrijgave
---------------------------------	---

Gebondenheid	Categorie 1: hechtgebonden in oorsprong
Asbestsoort (vezeltype)	Crocidoliet aanwezig
Asbestconcentratie	Laag (< 50%)
Afschermingsgraad van het gehele materiaal	Geheel of deels (ook) vrij aan de binnenlucht
Toestand van het materiaal	Matig beschadigd, matig verweerd

#	Type	Referentie	Resultaat
1.1	Puntmonster	P02	Chrysotiel, Crocidoliet

Beschrijving	Asbestcement leien (schuin)dak (M)
Omgeving	Grenst aan binnen- en buitenlucht
Primaire drager	Schuin dak
Asbestmateriaal	Dak- en gevelbekleding - Lei, shingle
Bindmiddel van asbestmateriaal	Cement
Gebondenheid op basis van bindmiddel	Hecht
Hoeveelheid (oppervlakte - aantal)	• 60,00 m <sup>2</sup> - 1 stuk
Totale oppervlakte	60,00 m <sup>2</sup>

**Dringend verwijderen**

- Zorg voor een veilig beheer. Vermijd het beschadigen van het asbestmateriaal. Controleer de toestand jaarlijks op wijzigingen.

- Eenvoudige handelingen: enkel door erkend asbestverwijderaar  
Genagelde asbesttoepassingen dienen door een erkend asbestverwijderaar verwijderd te worden, ook vanwege de oppervlakte en verwerking (mos)

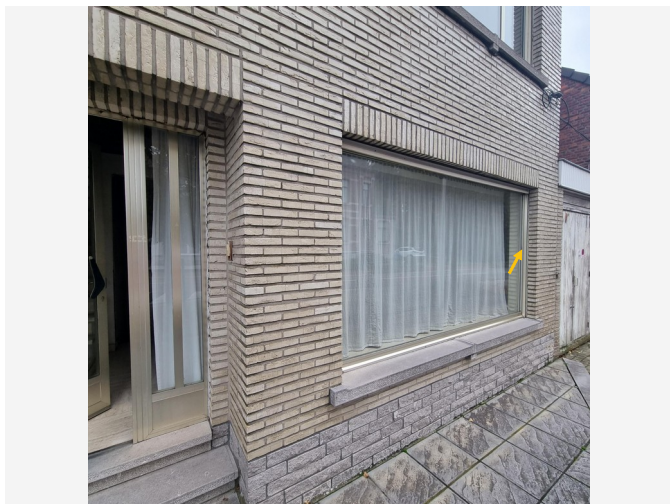
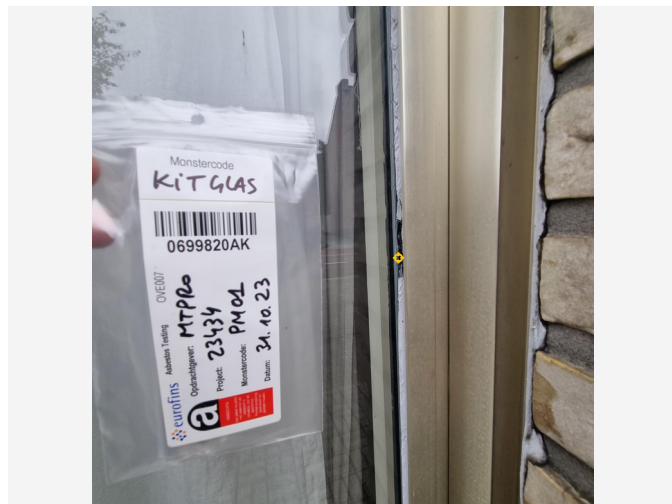
Eindbeoordeling materiaalrisico	Verhoogd materiaalrisico en/of verhoogde kans op vezelvrijgave
---------------------------------	--

Gebondenheid	Categorie 1: hechtgebonden in oorsprong
Asbestsoort (vezeltype)	Alleen chrysotiel
Asbestconcentratie	Laag (< 50%)
Afschermingsgraad van het gehele materiaal	Geheel of deels vrij aan de buitenlucht
Toestand van het materiaal	Matig beschadigd, matig verweerd

#	Type	Referentie	Resultaat
2.1	Puntmonster	PM01	Chrysotiel

Beschrijving	Raamkit (raam/glas)
Omgeving	Buiten
Primaire drager	Wandopening verticaal (raam, deur, ...)
Asbestmateriaal	In-situ afwerkingslagen - Pasta, stopverf, voegsel, stopsel, vulsel, mastiek, katten, ...
Bindmiddel van asbestmateriaal	Kitten, mastiek, pasta
Gebondenheid op basis van bindmiddel	Hecht
Hoeveelheid (gewicht - aantal)	• 1,00 kg - 1 stuk

Verwijderen

- Zorg voor een veilig beheer. Vermijd het beschadigen van het asbestmateriaal. Controleer de toestand jaarlijks op wijzigingen.

- Eenvoudige handelingen: mag via doe-het-zelf of door werknemer(s) met opleidingsattest eenvoudige handelingen  
Raam in zijn geheel verwijderen zonder het glas te breken
- Eenvoudige handelingen: enkel door erkend asbestverwijderaar scheiden van de stopverf van het glas

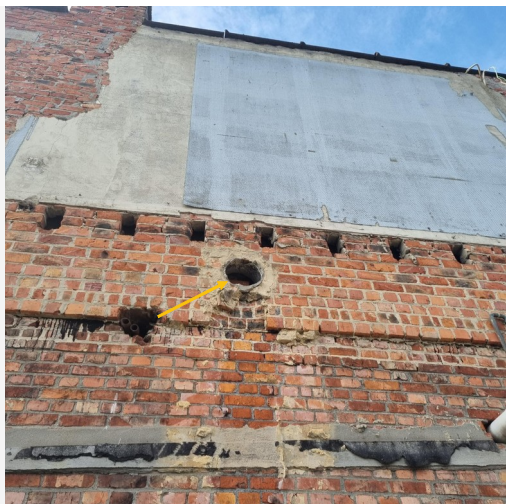
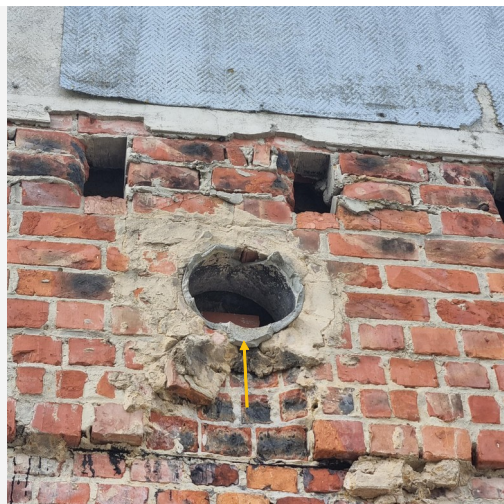
Eindbeoordeling materiaalrisico	Verhoogd materiaalrisico en/of verhoogde kans op vezelvrijgave
---------------------------------	--

Gebondenheid	Categorie 1: hechtgebonden in oorsprong
Asbestsoort (vezeltype)	Crocidoliet aanwezig
Asbestconcentratie	Laag (< 50%)
Afschermingsgraad van het gehele materiaal	Geheel of deels vrij aan de buitenlucht
Toestand van het materiaal	Matig beschadigd, matig verweerd

Beschrijving	Asbest cementbuis achtergevel
Omgeving	Buiten
Primaire drager	Wand buitenschil
Asbestmateriaal	Buis, koker, leiding, pijp, doorvoer
Bindmiddel van asbestmateriaal	Cement
Gebondenheid op basis van bindmiddel	Hecht
Hoeveelheid (lengte - omtrek - dikte - aantal)	<ul style="list-style-type: none"><li>• 40,00 m - 50,00 cm - 1,00 cm - 1 stuk</li></ul>
Totaal volume	0,20 m <sup>3</sup>
Eenvoudig bereikbaar	Ja
Bevestigingswijze	<ul style="list-style-type: none"><li>• Geklemd</li><li>• Verlijmd, ingegoten, versmeerd</li></ul>

Verwijderen

- Zorg voor een veilig beheer. Vermijd het beschadigen van het asbestmateriaal. Controleer de toestand jaarlijks op wijzigingen.

- Eenvoudige handelingen: mag via doe-het-zelf of door werknemer(s) met opleidingsattest eenvoudige handelingen  
Het stuk buis kan verwijderd worden door dit omzichtig uit te kappen/breken zonder echter de buis verder te beschadigen

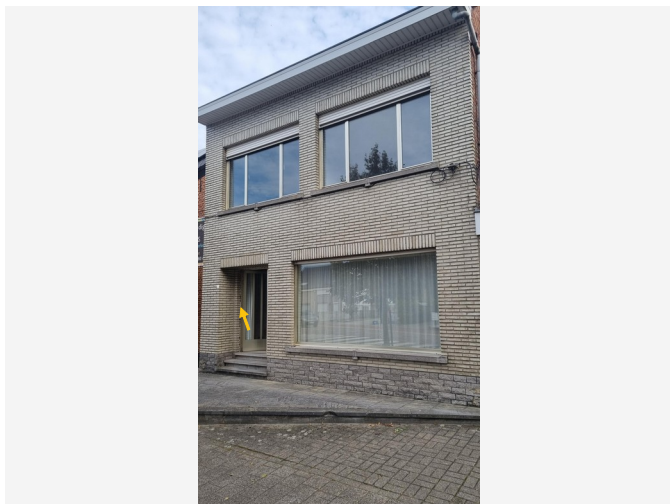
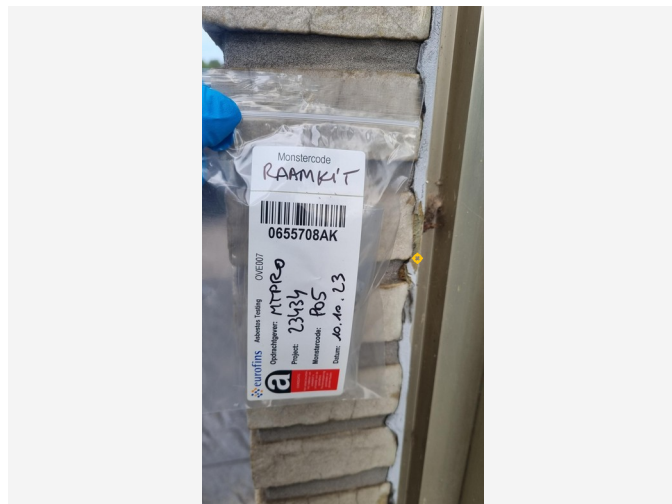
Eindbeoordeling materiaalrisico	Verhoogd materiaalrisico en/of verhoogde kans op vezelvrijgave
---------------------------------	--

Gebondenheid	Categorie 1: hechtgebonden in oorsprong
Asbestsoort (vezeltype)	Alleen chrysotiel
Asbestconcentratie	Laag (< 50%)
Afschermingsgraad van het gehele materiaal	Geheel of deels vrij aan de buitenlucht
Toestand van het materiaal	Matig beschadigd, matig verweerd

#	Type	Referentie	Resultaat
4.1	Puntmonster	P05	Chrysotiel

Beschrijving	Raamkit (raam/muur)
Omgeving	Buiten
Primaire drager	Wandopening verticaal (raam, deur, ...)
Asbestmateriaal	In-situ afwerkingslagen - Pasta, stopverf, voegsel, stopsel, vulsel, mastiek, katten, ...
Bindmiddel van asbestmateriaal	Katten, mastiek, pasta

Verwijderen

- Zorg voor een veilig beheer. Vermijd het beschadigen van het asbestmateriaal. Controleer de toestand jaarlijks op wijzigingen.

- Eenvoudige handelingen: mag via doe-het-zelf of door werknemer(s) met opleidingsattest eenvoudige handelingen  
Raamkit kan verwijderd worden volgens methode eenvoudige handelingen, doch door de complexiteit om dit te verwijderen zonder vezelvrijgave wordt aanbevolen dit te laten uitvoeren door een erkende aannemen met opleidingsattest.

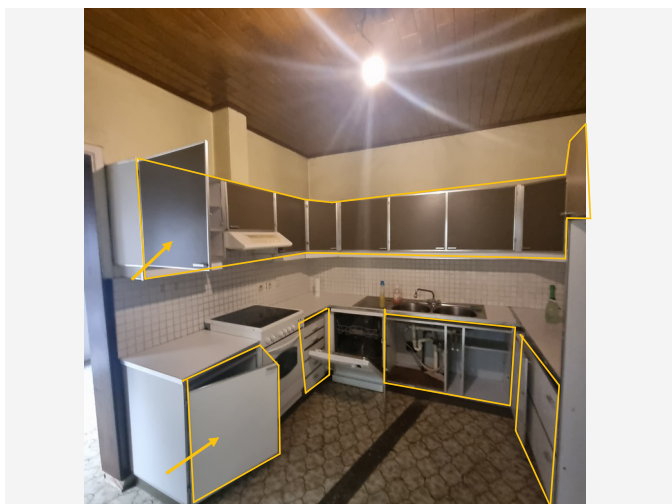
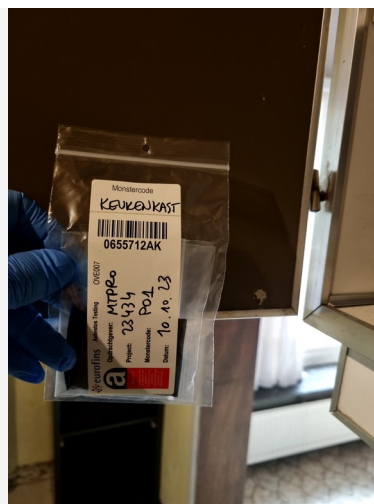
Eindbeoordeling materiaalrisico	Zeer laag materiaalrisico en/of zeer lage kans op vezelvrijgave
Opmerking	uitbreken keuken

Gebondenheid	Categorie 1: hechtgebonden in oorsprong
Asbestsoort (vezeltype)	Alleen chrysotiel
Asbestconcentratie	Laag (< 50%)
Afschermingsgraad van het gehele materiaal	Geheel of deels (ook) vrij aan de binnenlucht
Toestand van het materiaal	Onbeschadigd, niet verweerd

#	Type	Referentie	Resultaat
5.1	Puntmonster	P01	Chrysotiel

Beschrijving	Keukenkasten AL-AL Glasal
Omgeving	Binnen
Primaire drager	Inrichting (meubilair, ...)
Asbestmateriaal	Plaat, paneel, tablet - Geëmailleerd, type Glasal
Bindmiddel van asbestmateriaal	Cement
Gebondenheid op basis van bindmiddel	Hecht
Hoeveelheid (oppervlakte - dikte - aantal)	• 10,00 m <sup>2</sup> - 0,50 cm - 1 stuk

Zorgvuldig beheren

- Zorg voor een veilig beheer. Vermijd het beschadigen van het asbestmateriaal. Controleer de toestand jaarlijks op wijzigingen.

- Eenvoudige handelingen: mag via doe-het-zelf of door werknemer(s) met opleidingsattest eenvoudige handelingen  
Hechtgebonden plaat die in het geheel (per keukenkastdeur) kan verwijderd worden en dubbel verpakt kan afgevoerd worden. Bijkomende maatregelen nodig bij het scheiden van aluminium rand en de glasal plaat door verhoogde kans op vezelvrijgave, in het bijzonder ter hoogte van de aanhechting van de scharnieren.

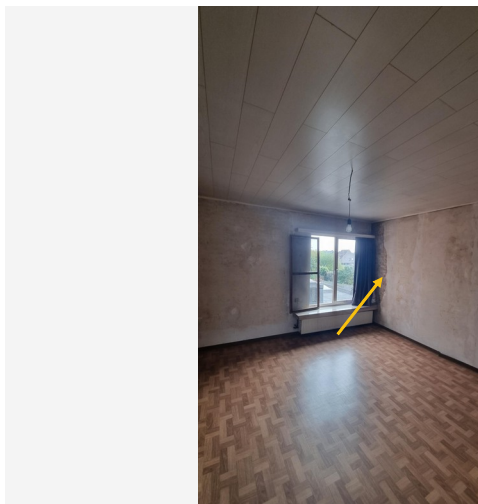
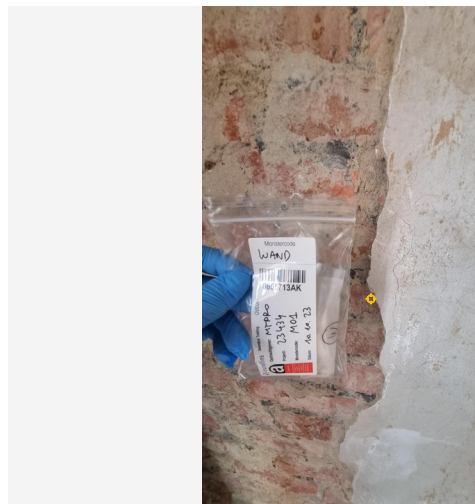
Beschrijving	Beploistering wand Hal Glv/Keuken/Slpk 2
Omgeving	Binnen
Primaire drager	Binnenwand
Asbestmateriaal	In-situ afwerkingslagen - Pleisterwerk (wand, plafond, ...)
Bindmiddel van asbestmateriaal	Gips - kalk
Gebondenheid op basis van bindmiddel	Niet-hechtgebonden
Hoeveelheid (oppervlakte - dikte - aantal)	• 70,00 m <sup>2</sup> - 1,00 cm - 1 stuk

Zorgvuldig beheren

- Zorg voor een veilig beheer. Vermijd het beschadigen van het asbestmateriaal. Controleer de toestand jaarlijks op wijzigingen.
- Scherm in afwachting van verwijdering het asbestmateriaal af van luchtstromingen en verstoring: bijvoorbeeld door het te verpakken, te fixeren, af te dekken, signalisatie - afbakening aan te brengen, ...

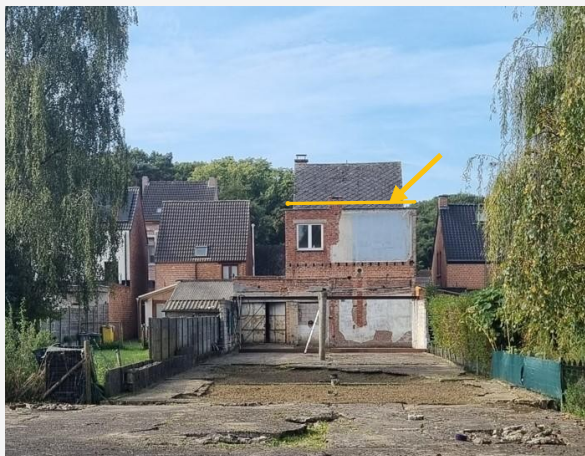
Situeringfoto

(Asbest)materiaal	Dak- en gevelbekleding - Roofing
Karakterisatie	Asbest (verdacht)
Primaire drager	Plat dak
