Asbestinventarisatetest

Liersesteenweg 48, 2560 Nijlen

Attestnummer : 20230725-000341.000

Uitgegeven op : 25.07.2023

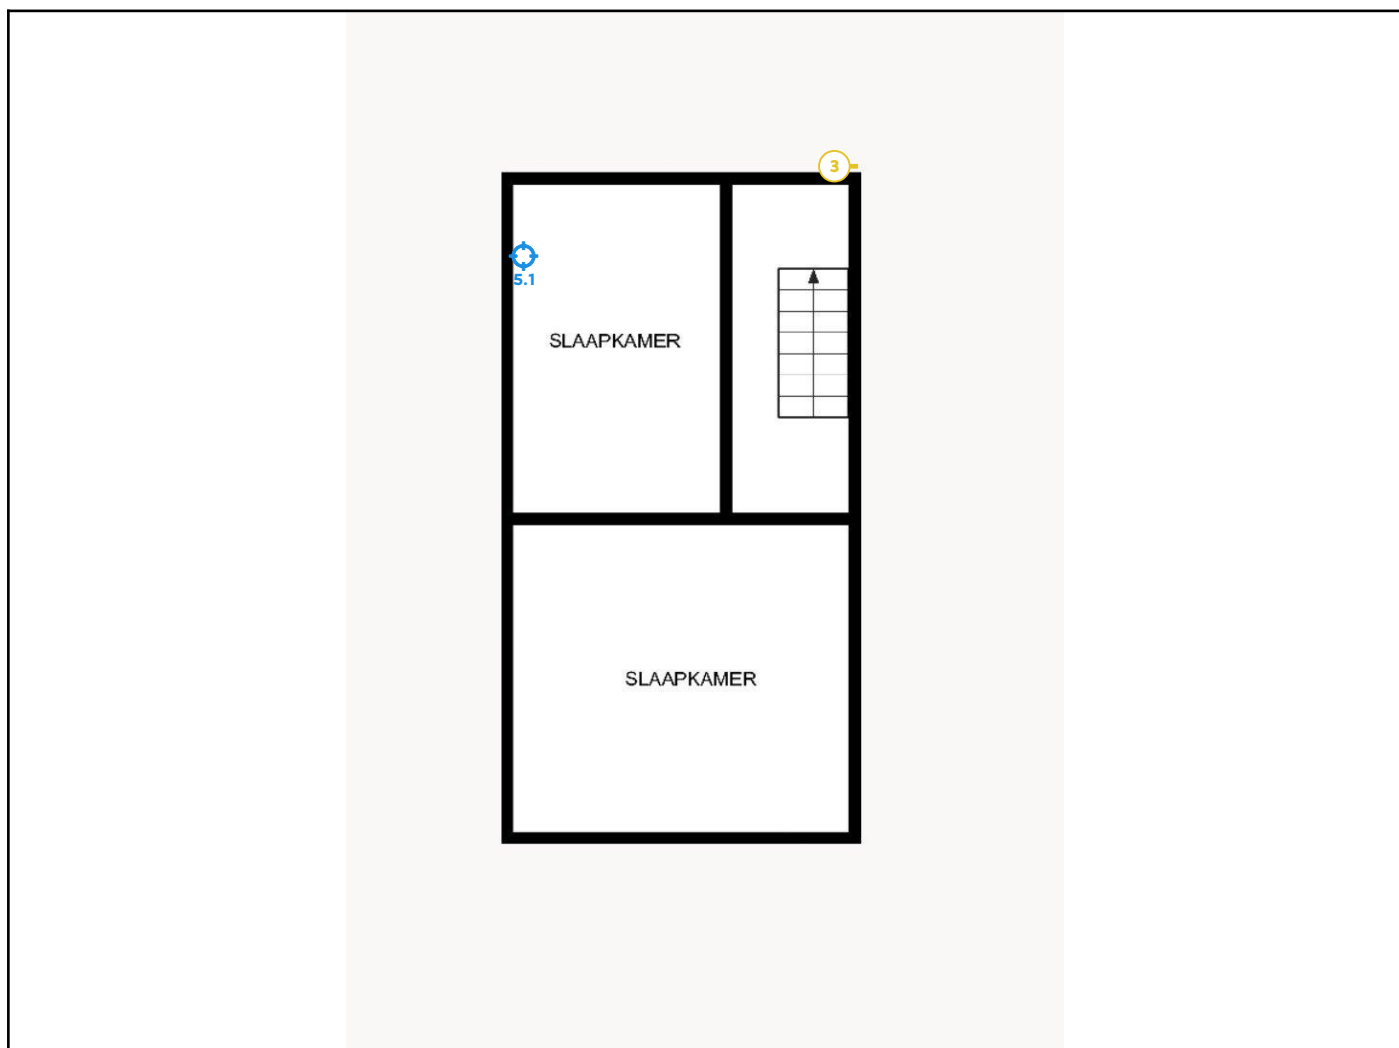
Plan 1.2: 23324_Plan VERDIEPING

| Beschrijving | Type | Actie |
|---|---|---|
| 3. Cementbuis met T-stuk | Asbestmateriaal | Zorgvuldig beheren |

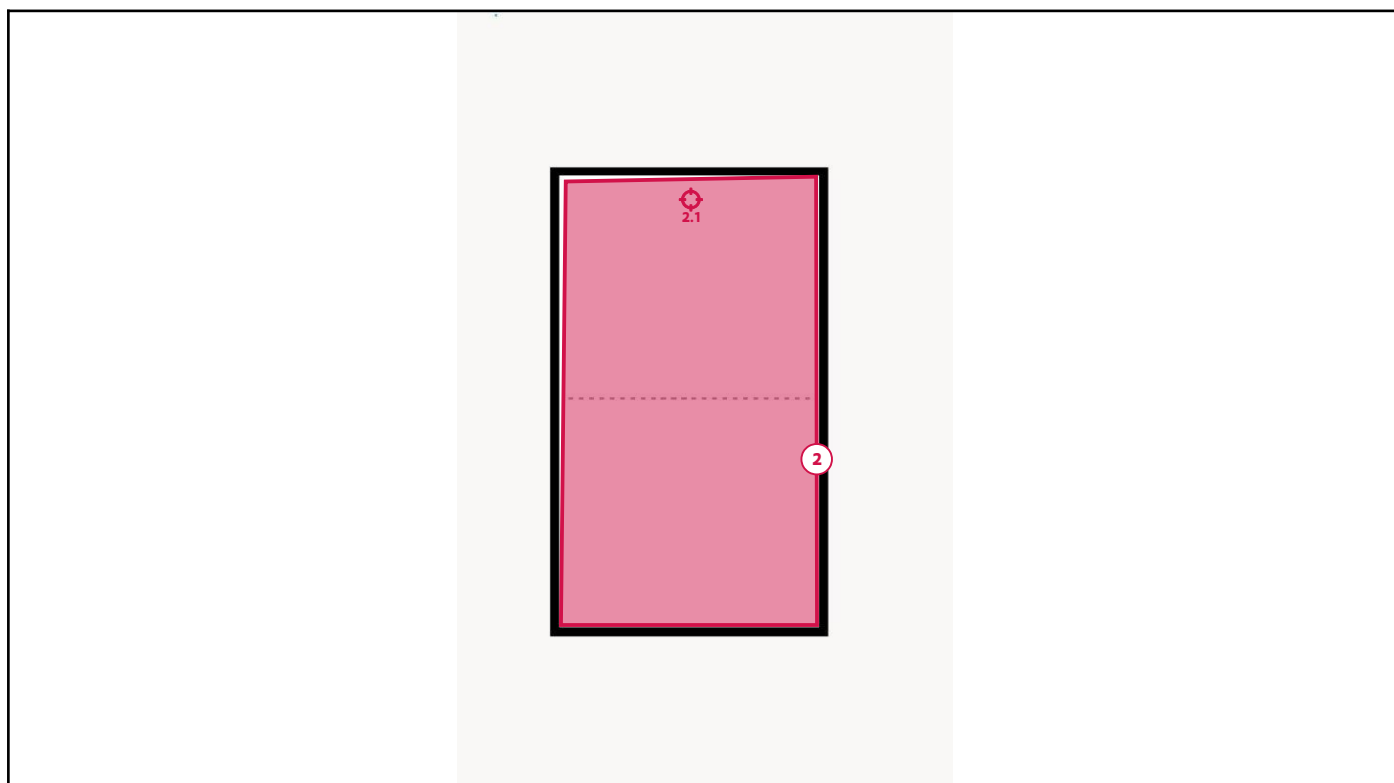
Plan 1.4: 23324_Plan SCHUIN DAK

| Beschrijving | Type | Actie |
|---|---|---|
| 2. Leien dak | Asbestmateriaal | Dringend verwijderen |

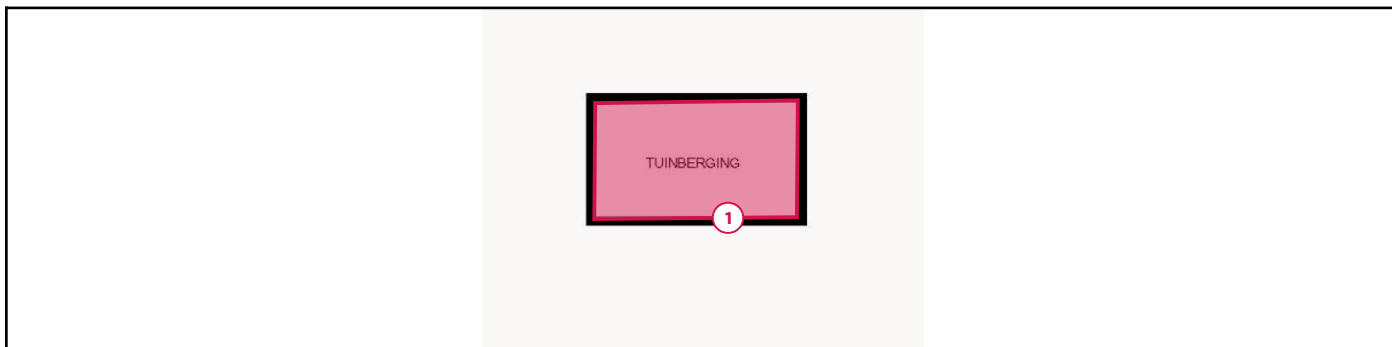
Plan 2.1: 23324_Plan TUINBERGING

| Beschrijving | Type | Actie |
|---|---|---|
| 1. Dak tuinberging | Asbestmateriaal | Dringend verwijderen |

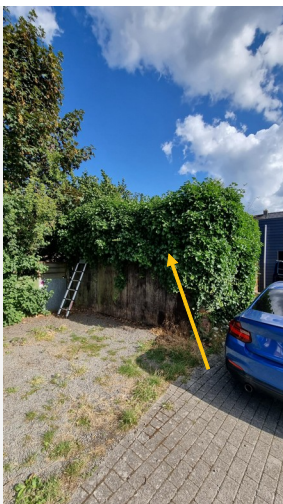
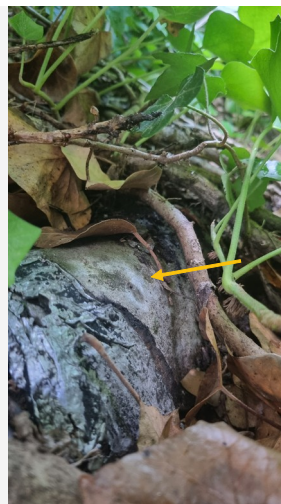
| Fiche 1: Dak tuinberging..... | 14 |

- Eenvoudige handelingen: enkel door erkend asbestverwijderaar
Het golfplaten dak van de tuinberging is volledig overwoekerd door klimop en kan niet verwijderd worden zonder het asbestverdachte materiaal te beschadigen en/of te breken en dient door een erkend asbestverwijderaar verwijderd te worden.

| Eindbeoordeling materiaalrisico | Hoog materiaalrisico en/of hoge kans op vezelvrijgave |

| Asbestsoort (vezeltype) | Crocidoliet aanwezig |
| Toestand van het materiaal | Zwaar beschadigd, zwaar verweerd |

Dringend verwijderen

- Zorg voor een veilig beheer. Vermijd het beschadigen van het asbestmateriaal. Controleer de toestand jaarlijks op wijzigingen.
- Zorg voor een veilig beheer en verwijder dit asbestmateriaal wanneer het bij werken eenvoudig bereikbaar wordt. Controleer de toestand jaarlijks op wijzigingen.
- Verwijder dit asbestmateriaal zo snel mogelijk. Volg de toestand goed op.

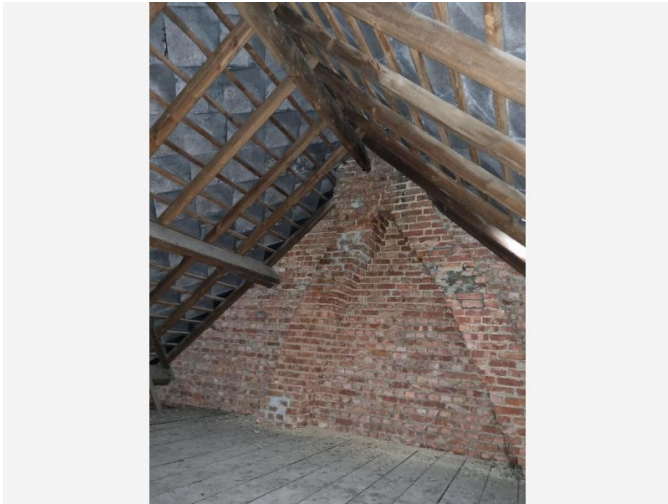
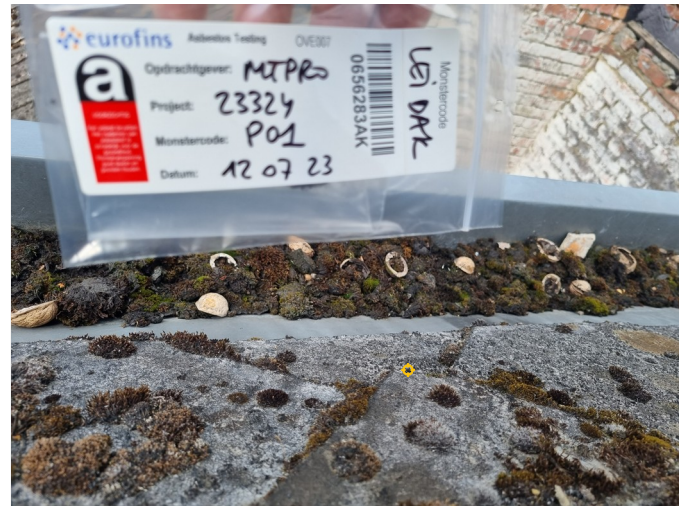
| Fiche 2: Leien dak..... | 17 |

| Eindbeoordeling materiaalrisico | Hoog materiaalrisico en/of hoge kans op vezelvrijgave |

| Asbestsoort (vezeltype) | Crocidoliet aanwezig |
| Toestand van het materiaal | Matig beschadigd, matig verweerd |

| # | Type | Referentie | Resultaat |
|---|---|---|---|
| 2.1 | Puntmonster | P01 | Crocidoliet, Chrysotiel |

Dringend verwijderen

- Zorg voor een veilig beheer. Vermijd het beschadigen van het asbestmateriaal. Controleer de toestand jaarlijks op wijzigingen.
- Zorg voor een veilig beheer en verwijder dit asbestmateriaal wanneer het bij werken eenvoudig bereikbaar wordt. Controleer de toestand jaarlijks op wijzigingen.

- Eenvoudige handelingen: enkel door erkend asbestverwijderaar genagelde leien kunnen praktisch niet verwijderd worden zonder deze te beschadigen en/of te breken. Ook gezien de redelijk verweerde toestand dienen deze door een erkend asbestverwijderaar verwijderd te worden.

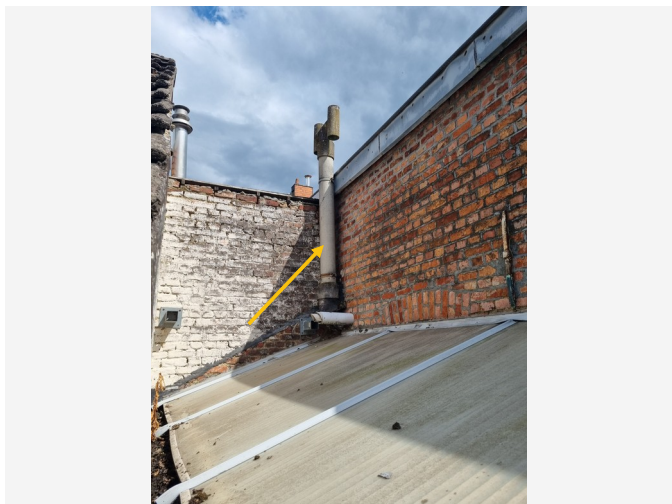
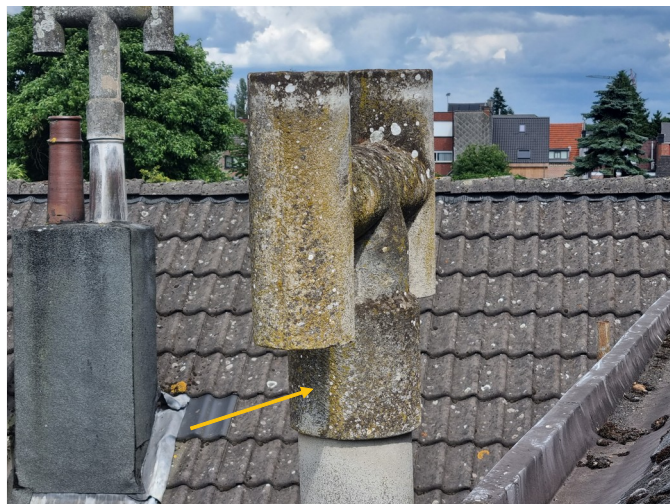
| Fiche 3: Cementbuis met T-stuk..... | 20 |

| Eindbeoordeling materiaalrisico | Laag materiaalrisico en/of verlaagde kans op vezelvrijgave |

| Asbestsoort (vezeltype) | Crocidoliet aanwezig |
| Toestand van het materiaal | Licht beschadigd, licht verweerd. Intact materiaal type Pical – asbestboard of categorie III 'gebondenheid' |

Zorgvuldig beheren

- Zorg voor een veilig beheer. Vermijd het beschadigen van het asbestmateriaal. Controleer de toestand jaarlijks op wijzigingen.

- Eenvoudige handelingen: mag via doe-het-zelf of door werknemer(s) met opleidingsattest eenvoudige handelingen verwijderen kan via de methode 'eenvoudige handeling' mits dit kan gebeuren zonder het te verwijderen materiaal te beschadigen, te breken of te verzagen en waarbij de vrijgave van asbestvezels zeer beperkt blijft (max. 0.01 vezels per cm³). Indien dit niet mogelijk is dient men dit te laten uitvoeren door een erkend asbestverwijderaar.

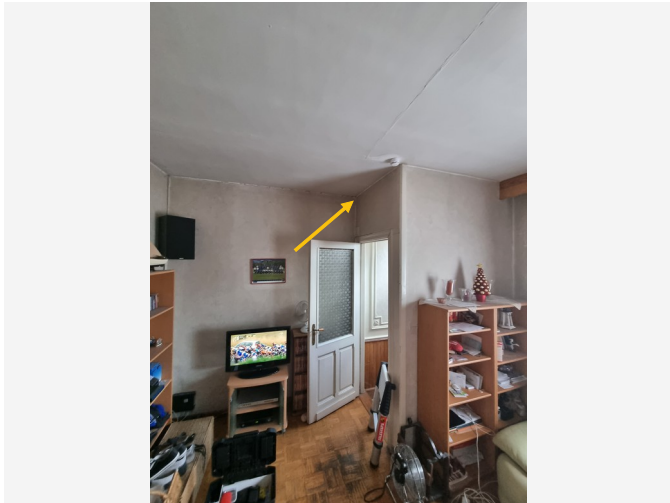
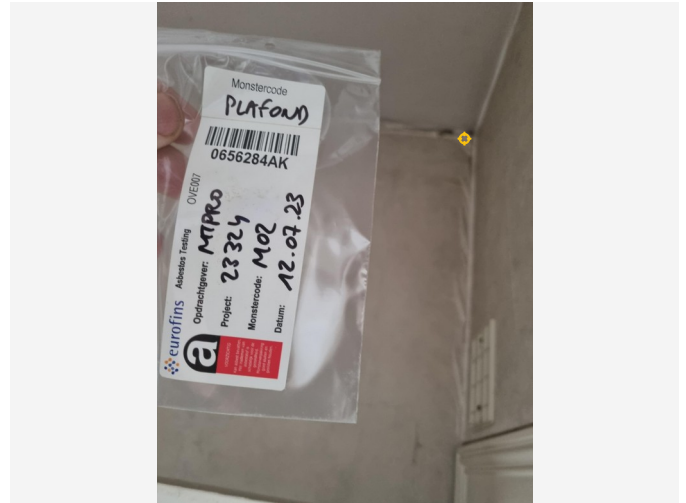
Fiche 4: Pleister plafond

Geen asbest

| # | Type | Referentie | Resultaat |
|---|---|---|---|
| 4.1 | Mengmonster | M02 | Geen asbest |

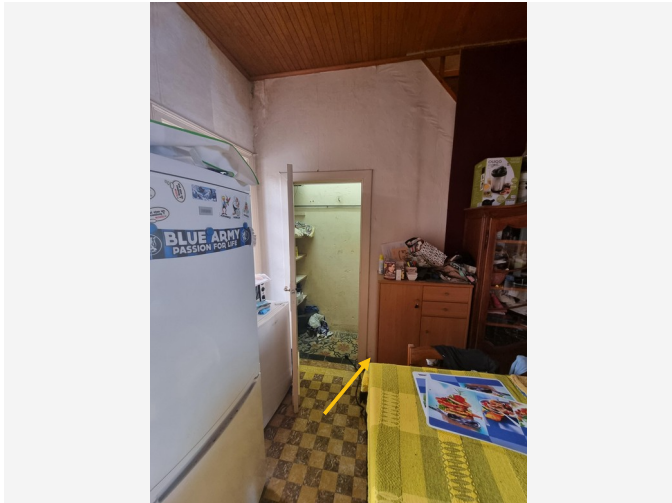
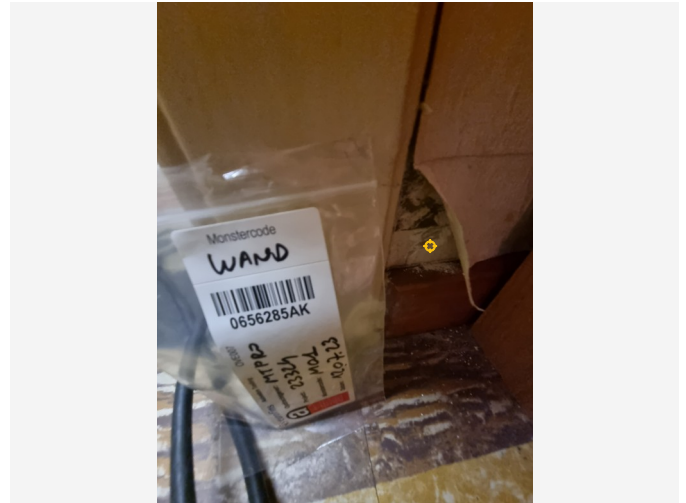
Fiche 5: Pleister wand

Geen asbest

| # | Type | Referentie | Resultaat |
|---|---|---|---|
| 5.1 | Mengmonster | M01 | Geen asbest |
