Asbestinventarisatetest

Zegbroek 2, 2290 Vorselaar

Attestnummer : 20230202-000245.000

Niet-asbestveilig

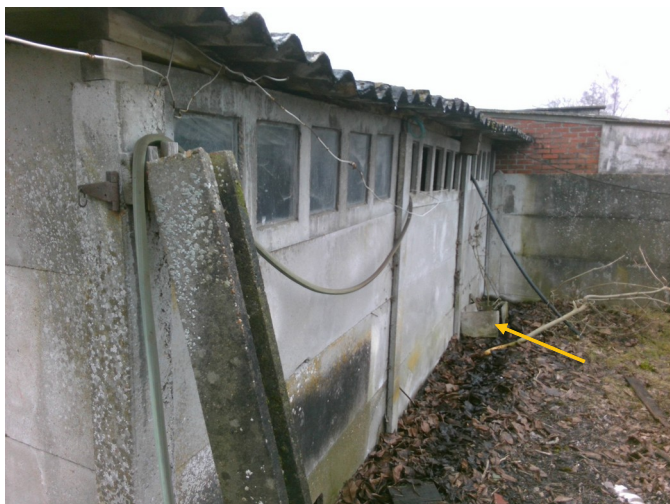
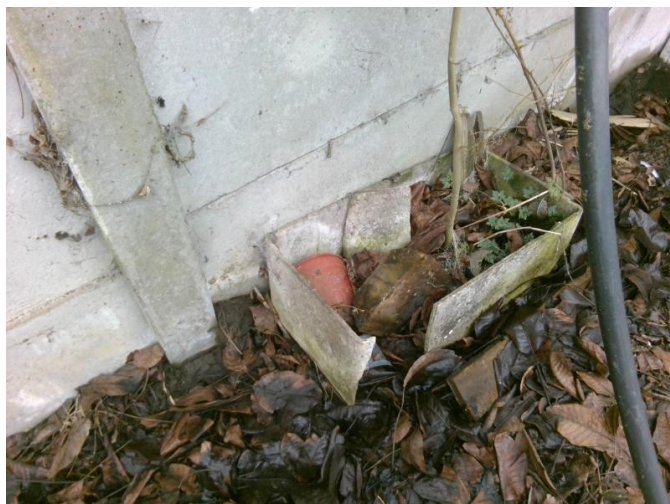
Beschrijving	Bloembak
Type afvalstof	Betreft stock-voorraad of gedemonteerde asbestmaterialen
Aanwezige resten	Er staat een beschadigde bloembak achter de tuinberging.
Omgeving	Buiten
Primaire drager	Bodem
Asbestmaterialen	<ul style="list-style-type: none">• Bak, reservoir, kuip, bloembak
Bindmiddel van asbestmateriaal	Cement
Gebondenheid op basis van bindmiddel	Hecht
Hoeveelheid (gewicht - aantal)	<ul style="list-style-type: none">• 10,00 kg - 1 stuk
Totaal gewicht	10,00 kg
Eenvoudig bereikbaar	Ja
Identificatiemethode	Vaststelling zonder monsternamen

- Verwijder het asbestafval.

- Eenvoudige handelingen: mag via doe-het-zelf of door werknemer(s) met opleidingsattest eenvoudige handelingen
Bring de bak dubbel verpakt in stevig plastic naar het containerpark.

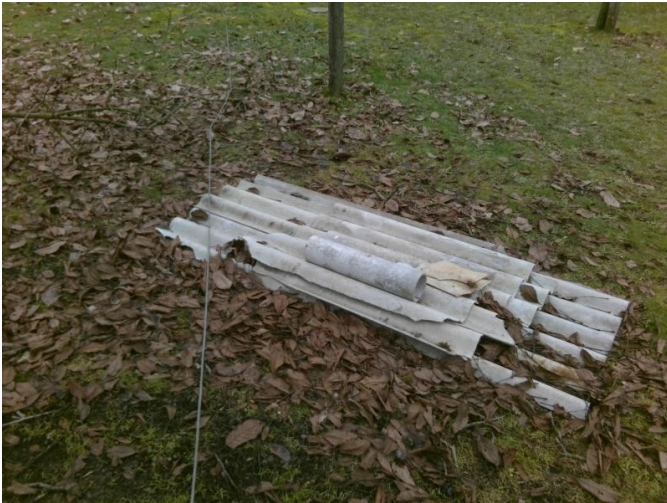
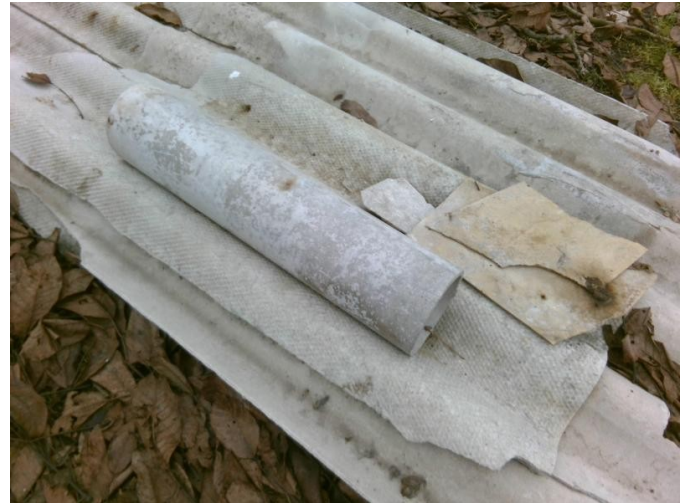
Fiche 2: Reststukken golfplaten

Beschrijving	Reststukken golfplaten
Type afvalstof	Betreft stock-voorraad of gedemonteerde asbestmaterialen
Aanwezige resten	Er liggen enkele reststukken van golfplaten op het perceel. Er ligt eveneens een cementbuis.
Omgeving	Buiten
Primaire drager	Bodem
Asbestmaterialen	<ul style="list-style-type: none">Dak- en gevelbekleding - Golfplaat
Bindmiddel van asbestmateriaal	Cement
Gebondenheid op basis van bindmiddel	Hecht
Hoeveelheid (gewicht - aantal)	<ul style="list-style-type: none">75,00 kg - 1 stuk15,00 kg - 1 stuk
Totaal gewicht	90,00 kg
Eenvoudig bereikbaar	Ja
Identificatiemethode	Vaststelling zonder monsternamen

- Verwijder het asbestafval.

- Eenvoudige handelingen: mag via doe-het-zelf of door werknemer(s) met opleidingsattest eenvoudige handelingen
Bring de golfplaten dubbel verpakt in stevig plastic naar het containerpark.

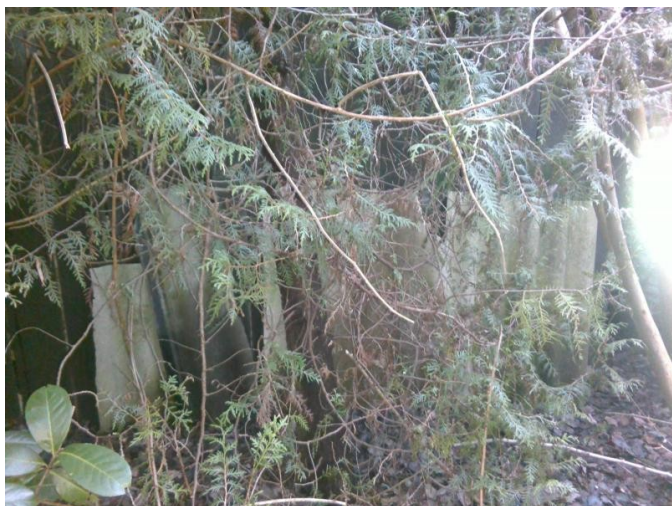
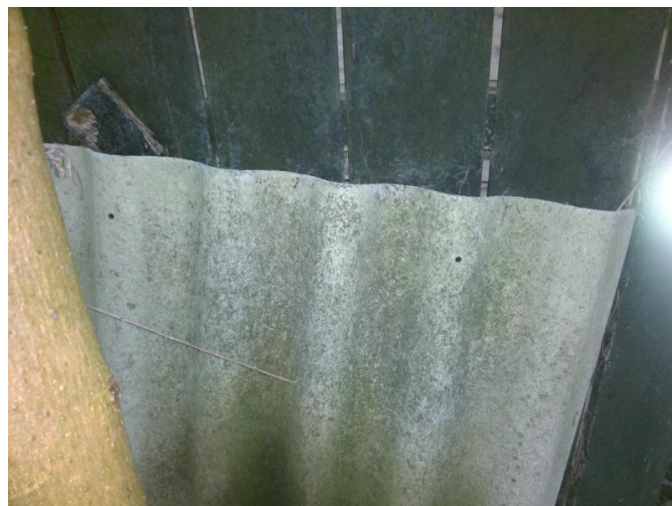
Beschrijving	Reststukken golfplaat
Type afvalstof	Betreft stock-voorraad of gedemonteerde asbestmaterialen
Aanwezige resten	Naast het werkhuis staan enkele reststukken van golfplaten.
Omgeving	Binnen
Primaire drager	Bodem
Asbestmaterialen	<ul style="list-style-type: none">Dak- en gevelbekleding - Golfplaat
Bindmiddel van asbestmateriaal	Cement
Gebondenheid op basis van bindmiddel	Hecht
Hoeveelheid (gewicht - aantal)	<ul style="list-style-type: none">10,00 kg - 4 stuks
Totaal gewicht	40,00 kg
Eenvoudig bereikbaar	Ja
Identificatiemethode	Vaststelling zonder monstername

- Verwijder het asbestafval.

- Eenvoudige handelingen: mag via doe-het-zelf of door werknemer(s) met opleidingsattest eenvoudige handelingen
Bring de golfplaten dubbel verpakt in stevig plastic naar het containerpark.

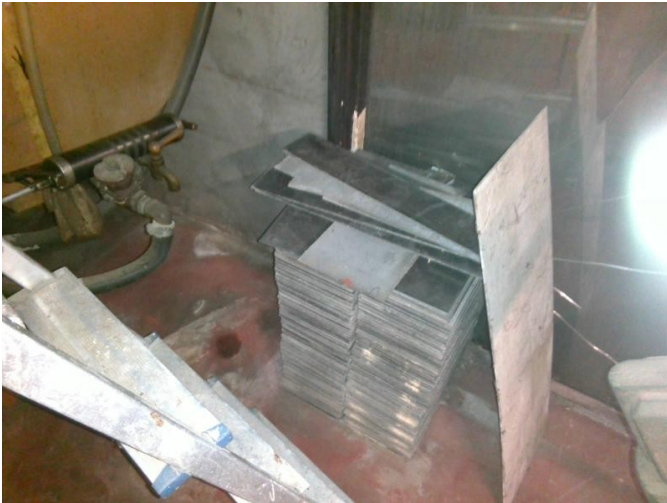
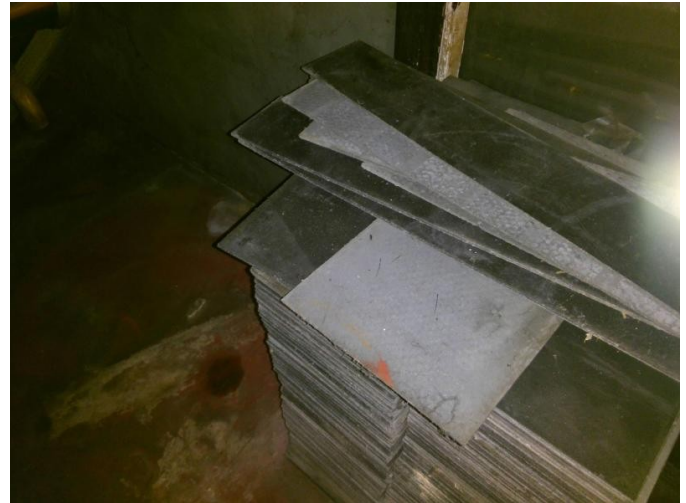
Beschrijving	Dakleien
Type afvalstof	Betreft stock-voorraad of gedemonteerde asbestmaterialen
Aanwezige resten	Er ligt een stapel leien in de garage.
Omgeving	Binnen
Primaire drager	Vloer
Asbestmaterialen	<ul style="list-style-type: none">Dak- en gevelbekleding - Lei, shingle
Bindmiddel van asbestmateriaal	Cement
Gebondenheid op basis van bindmiddel	Hecht
Hoeveelheid (gewicht - aantal)	<ul style="list-style-type: none">200,00 kg - 1 stuk
Totaal gewicht	200,00 kg
Eenvoudig bereikbaar	Ja
Identificatiemethode	Vaststelling zonder monsternamen

- Verwijder het asbestafval.

- Eenvoudige handelingen: mag via doe-het-zelf of door werknemer(s) met opleidingsattest eenvoudige handelingen
Brenge de leien dubbel verpakt in stevig plastic naar het containerpark.

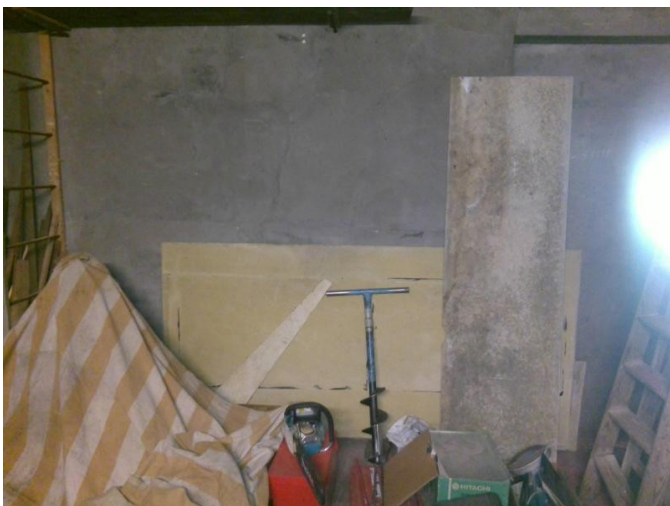
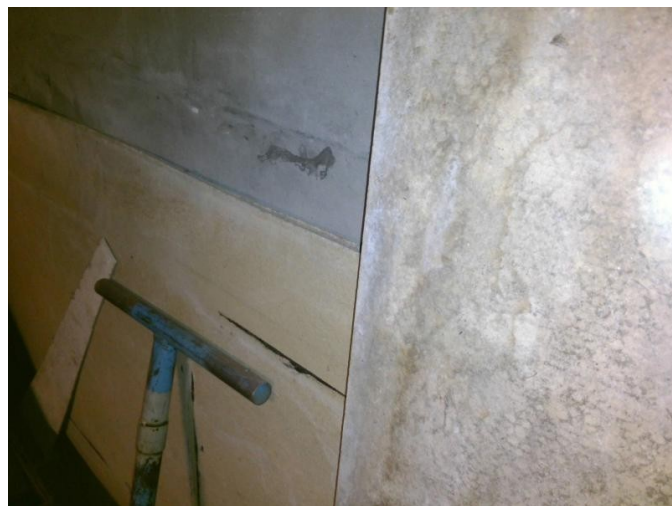
Beschrijving	Reststukken Menuiserite
Type afvalstof	Betreft stock-voorraad of gedemonteerde asbestmaterialen
Aanwezige resten	Er staan enkele stukken Menuiserite tegen de muur in de garage. Ook bovenop de badkamer liggen enkele platen.
Omgeving	Binnen
Primaire drager	Vloer
Asbestmaterialen	<ul style="list-style-type: none">• Plaat, paneel, tablet - Type Menuiserite
Bindmiddel van asbestmateriaal	Cement
Gebondenheid op basis van bindmiddel	Hecht
Hoeveelheid (gewicht - aantal)	<ul style="list-style-type: none">• 75,00 kg - 1 stuk• 30,00 kg - 1 stuk
Totaal gewicht	105,00 kg
Eenvoudig bereikbaar	Ja
Identificatiemethode	Vaststelling zonder monsternamen

- Verwijder het asbestafval.

- Eenvoudige handelingen: mag via doe-het-zelf of door werknemer(s) met opleidingsattest eenvoudige handelingen
Brenge de platen dubbel verpakt in stevig plastic naar het containerpark.

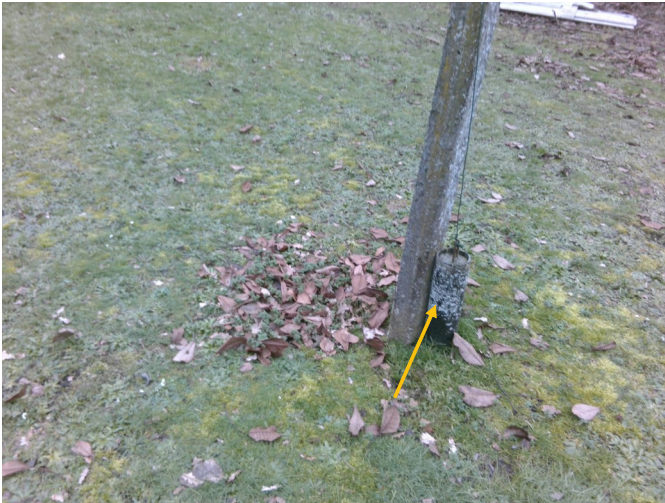
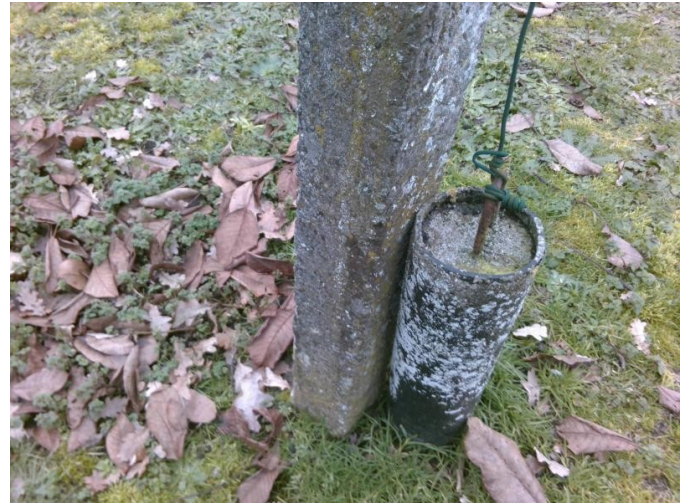
Beschrijving	Cementbuis
Type afvalstof	Betreft stock-voorraad of gedemonteerde asbestmaterialen
Aanwezige resten	Aan de wasdraad hangt een gewicht waarbij een cementbuis werd gebruikt als verloren bekisting.
Omgeving	Buiten
Primaire drager	Bodem
Asbestmaterialen	<ul style="list-style-type: none">• Verloren bekisting - Buis, koker
Bindmiddel van asbestmateriaal	Cement
Gebondenheid op basis van bindmiddel	Hecht
Hoeveelheid (gewicht - aantal)	<ul style="list-style-type: none">• 10,00 kg - 1 stuk
Totaal gewicht	10,00 kg
Eenvoudig bereikbaar	Ja
Identificatiemethode	Vaststelling zonder monsternamen

- Verwijder het asbestafval.

- Eenvoudige handelingen: mag via doe-het-zelf of door werknemer(s) met opleidingsattest eenvoudige handelingen
Bring deze buis dubbel verpakt in stevig plastic naar het containerpark.

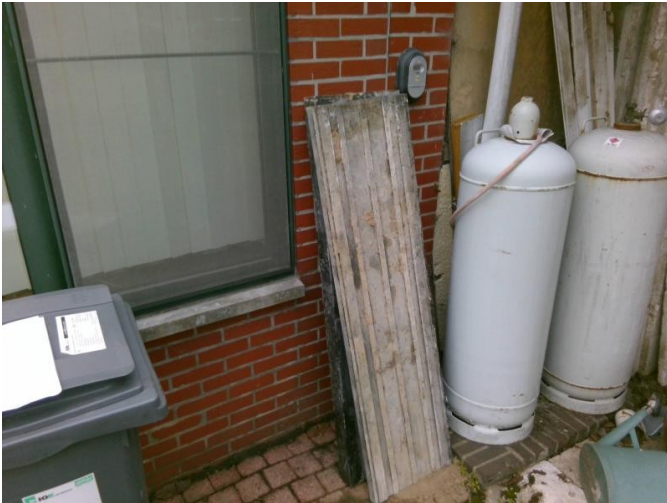
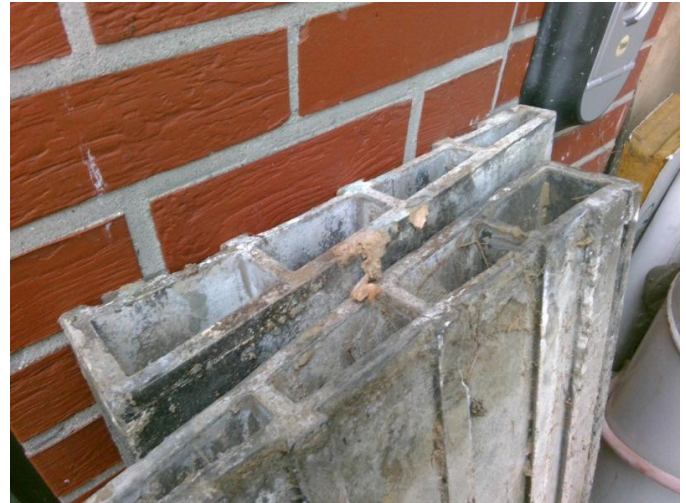
Beschrijving	Dekstenen
Type afvalstof	Betreft stock-voorraad of gedemonteerde asbestmaterialen
Aanwezige resten	Er staan 2 dekstenen naast het afdak.
Omgeving	Buiten
Primaire drager	Bodem
Asbestmaterialen	<ul style="list-style-type: none">• Plaat, paneel, tablet - Hol
Bindmiddel van asbestmateriaal	Cement
Gebondenheid op basis van bindmiddel	Hecht
Hoeveelheid (gewicht - aantal)	<ul style="list-style-type: none">• 30,00 kg - 2 stuks
Totaal gewicht	60,00 kg
Eenvoudig bereikbaar	Ja
Identificatiemethode	Vaststelling zonder monstername

- Verwijder het asbestafval.

- Eenvoudige handelingen: mag via doe-het-zelf of door werknemer(s) met opleidingsattest eenvoudige handelingen
Bring de dekstenen dubbel verpakt in stevig plastic naar het containerpark.

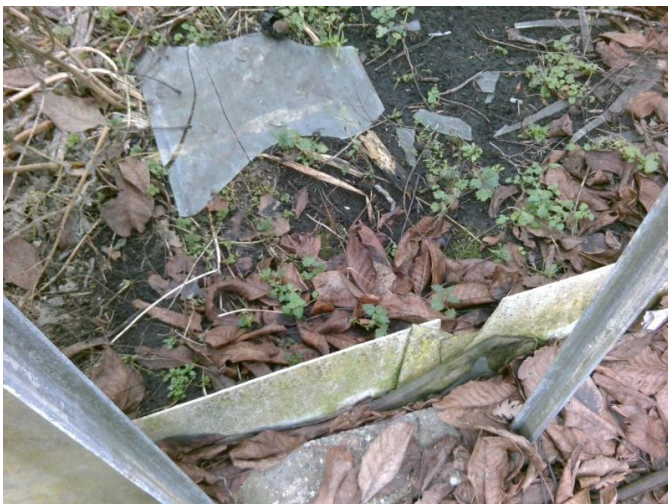
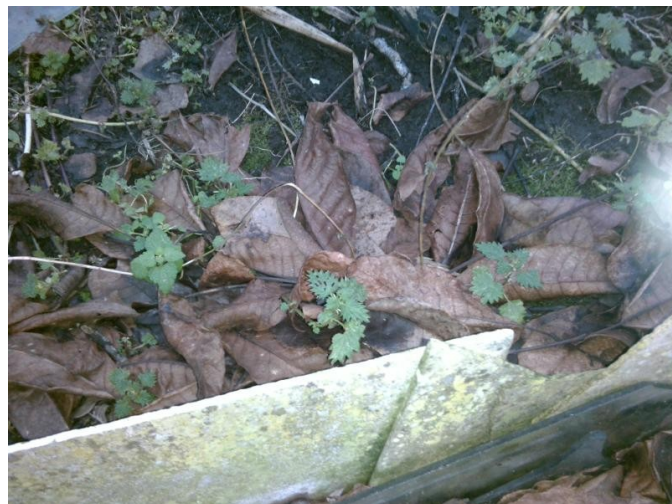
Eindbeoordeling materiaalrisico	Verhoogd materiaalrisico en/of verhoogde kans op vezelvrijgave
---------------------------------	--

Gebondenheid	Categorie 1: hechtgebonden in oorsprong
Asbestsoort (vezeltype)	Crocidoliet aanwezig
Asbestconcentratie	Laag (< 50%)
Afschermingsgraad van het gehele materiaal	Geheel of deels vrij aan de buitenlucht
Toestand van het materiaal	Matig beschadigd, matig verweerd

Beschrijving	Menuiserie serre
Omgeving	Binnen
Primaire drager	Afboording, omheining...
Asbestmateriaal	Plaat, paneel, tablet - Type Menuiserie
Bindmiddel van asbestmateriaal	Cement
Gebondenheid op basis van bindmiddel	Hecht
Hoeveelheid (oppervlakte - dikte - aantal)	• 3,00 m ² - 0,50 cm - 1 stuk
Totaal volume	0,015 m ³
Eenvoudig bereikbaar	Ja
Bevestigingswijze	• Los (al dan niet bedekt)
Identificatiemethode	Vaststelling zonder monsternamen

Destructieve handeling voor identificatie	Nee
Opmerking	In de serre werd Menuiserite gebruikt als afboording.

- Verwijder dit asbestmateriaal zo snel mogelijk. Volg de toestand goed op.

- Eenvoudige handelingen: mag via doe-het-zelf of door werknemer(s) met opleidingsattest eenvoudige handelingen
Verwijder de platen in z'n geheel en breng ze dubbel verpakt in stevig plastic naar het containerpark.

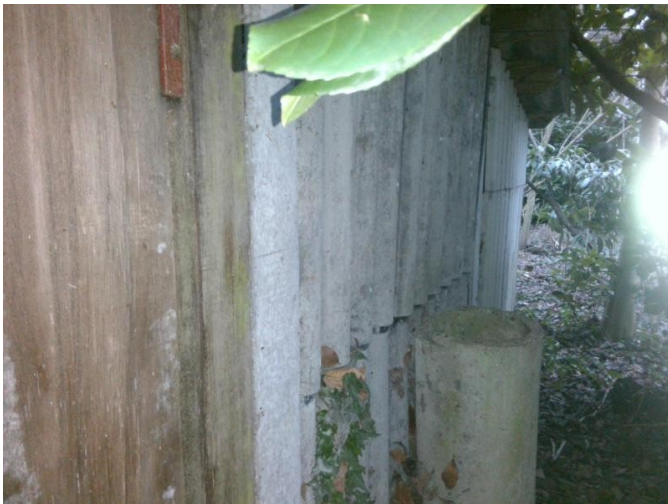
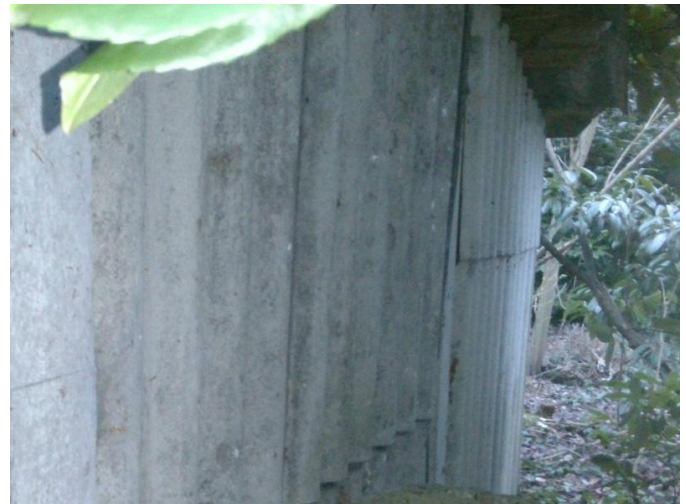
Eindbeoordeling materiaalrisico	Laag materiaalrisico en/of verlaagde kans op vezelvrijgave
---------------------------------	--

Gebondenheid	Categorie 1: hechtgebonden in oorsprong
Asbestsoort (vezeltype)	Crocidoliet aanwezig
Asbestconcentratie	Laag (< 50%)
Afschermingsgraad van het gehele materiaal	Geheel of deels vrij aan de buitenlucht
Toestand van het materiaal	Licht beschadigd, licht verweerd. Intact materiaal type Pical – asbestboard of categorie III 'gebondenheid'

Beschrijving	Golfplaten gevel
Omgeving	Buiten
Primaire drager	Wand buitenschil
Asbestmateriaal	Dak- en gevelbekleding - Golfplaat
Bindmiddel van asbestmateriaal	Cement
Gebondenheid op basis van bindmiddel	Hecht
Hoeveelheid (oppervlakte - aantal)	• 8,00 m ² - 1 stuk
Totale oppervlakte	8,00 m ²
Eenvoudig bereikbaar	Ja
Bevestigingswijze	• Geschroefd
Identificatiemethode	Vaststelling zonder monsternamen

- Zorg voor een veilig beheer. Vermijd het beschadigen van het asbestmateriaal. Controleer de toestand jaarlijks op wijzigingen.

- Eenvoudige handelingen: mag via doe-het-zelf of door werknemer(s) met opleidingsattest eenvoudige handelingen
Laat de golfplaten verwijderen door een aannemer met opleidingsattest eenvoudige handelingen.

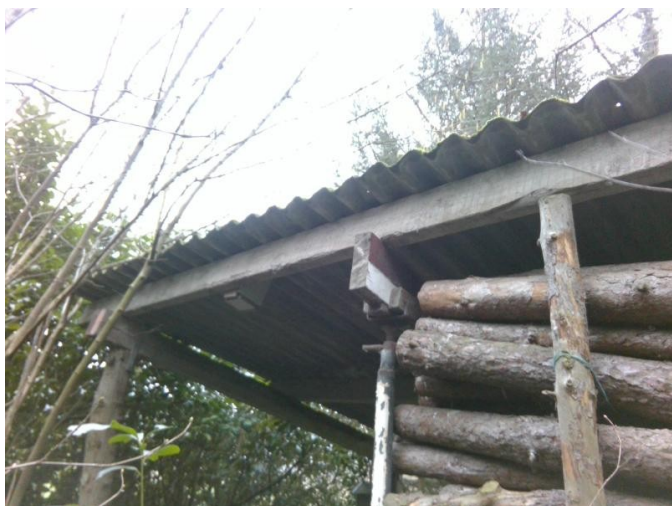
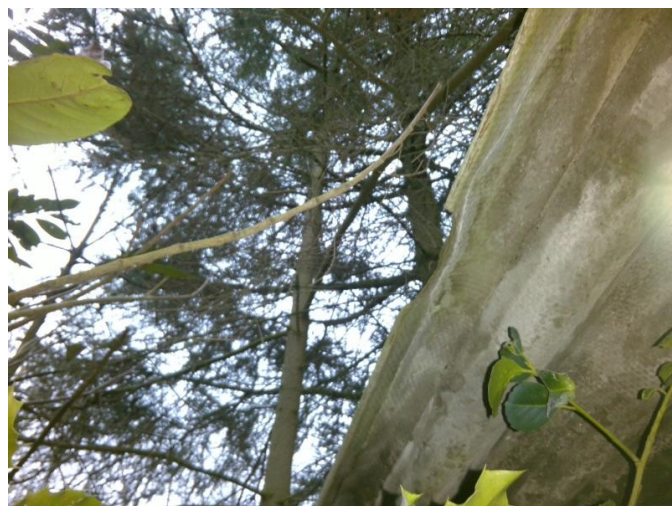
Eindbeoordeling materiaalrisico	Verhoogd materiaalrisico en/of verhoogde kans op vezelvrijgave
---------------------------------	--

Gebondenheid	Categorie 1: hechtgebonden in oorsprong
Asbestsoort (vezeltype)	Crocidoliet aanwezig
Asbestconcentratie	Laag (< 50%)
Afschermingsgraad van het gehele materiaal	Geheel of deels vrij aan de buitenlucht
Toestand van het materiaal	Matig beschadigd, matig verweerd

Beschrijving	Golfplaten houthok
Omgeving	Buiten
Primaire drager	Schuin dak
Asbestmateriaal	Dak- en gevelbekleding - Golfplaat
Bindmiddel van asbestmateriaal	Cement
Gebondenheid op basis van bindmiddel	Hecht
Hoeveelheid (oppervlakte - aantal)	• 20,00 m ² - 1 stuk
Totale oppervlakte	20,00 m ²
Eenvoudig bereikbaar	Ja
Bevestigingswijze	• Geschroefd
Identificatiemethode	Vaststelling zonder monsternamen

- Zorg voor een veilig beheer. Vermijd het beschadigen van het asbestmateriaal. Controleer de toestand jaarlijks op wijzigingen.

- Eenvoudige handelingen: mag via doe-het-zelf of door werknemer(s) met opleidingsattest eenvoudige handelingen
Laat de golfplaten verwijderen door een aannemer met opleidingsattest eenvoudige handelingen.
