Asbestinventarisatetest

Kruisberg 102, 2480 Dessel

Attestnummer : 20240408-000457.000

Uitgegeven op : 08.04.2024

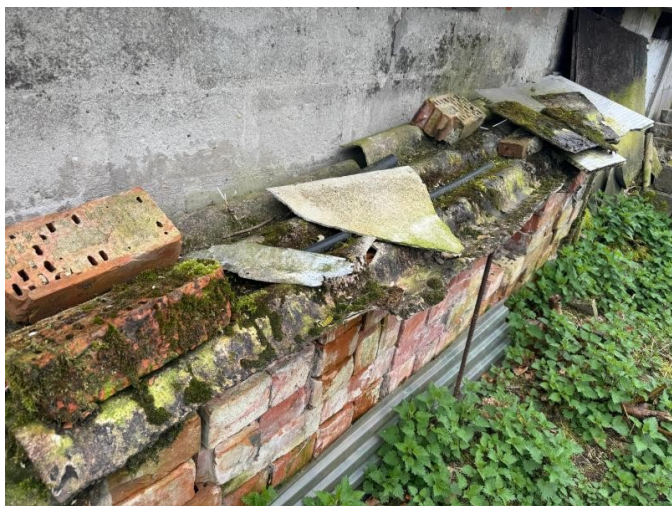
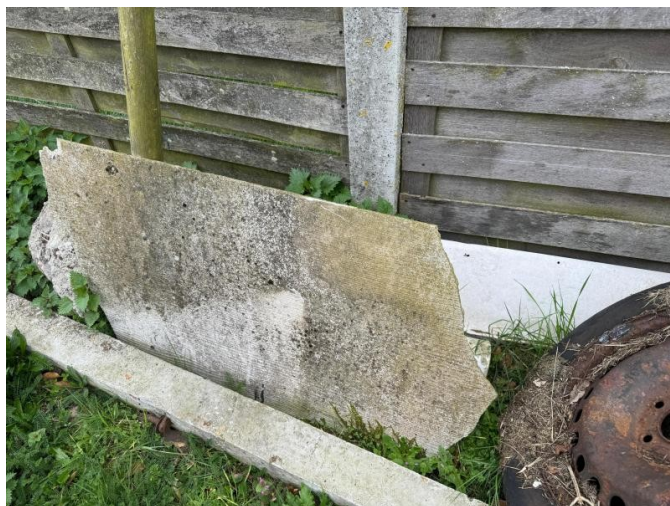
- Eenvoudige handelingen: mag via doe-het-zelf of door werknemer(s) met opleidingsattest eenvoudige handelingen
Afval zit al gedeeltelijk in asbestzakken, en ander asbesthoudend materiaal is nog in gehele toestand en gedemonteerd.

Beschrijving	Asbestafval
Type afvalstof	Betreft resten (contaminatie) van verwerking of beschadiging
Type resten (contaminatie)	<ul style="list-style-type: none">• Stukken, fragmenten (los, opliggend)
Besmette materialen	<ul style="list-style-type: none">• Geen (er is geen vermenging met ander materiaal)
Bron van de resten	Losliggende (gebroken) platen in de tuin
Omgeving	Buiten
Primaire drager	Gedemonteerd of buitengebruik gesteld materiaal
Gebondenheid resten	Hecht
Hoeveelheid (gewicht - aantal)	<ul style="list-style-type: none">• 15,00 kg - 1 stuk
Totaal gewicht	15,00 kg
Eenvoudig bereikbaar	Ja
Identificatiemethode	Vaststelling zonder monsternamen

- Verwijder het asbestafval.

Draag hierbij de nodige beschermingsmiddelen (FFP3, tyvek en handschoenen.)

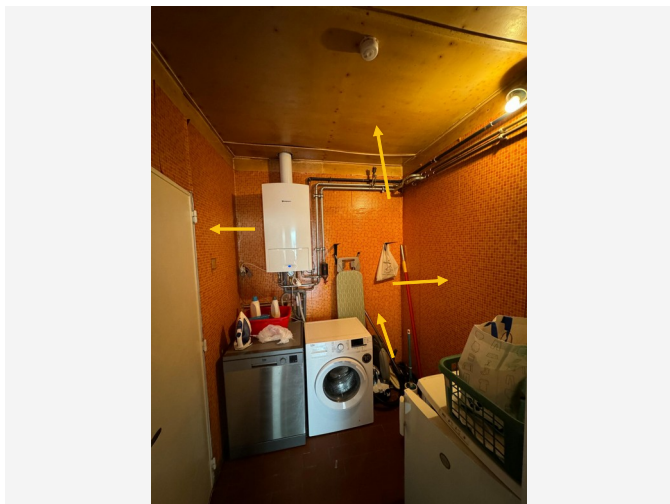
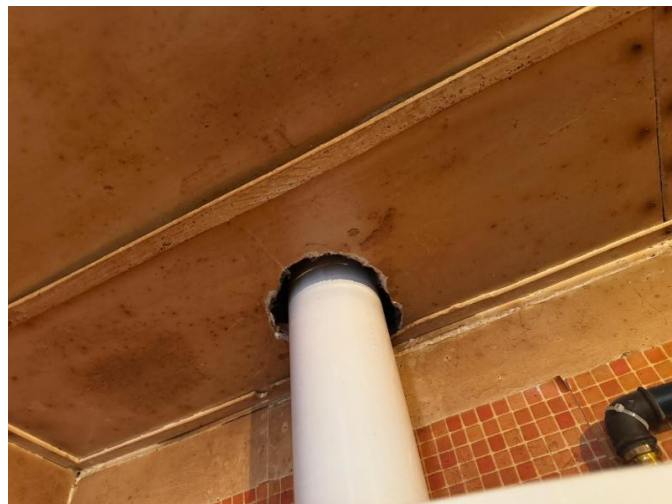
Eindbeoordeling materiaalrisico	Hoog materiaalrisico en/of hoge kans op vezelvrijgave
---------------------------------	---

Gebondenheid	Categorie 1: hechtgebonden in oorsprong
Asbestsoort (vezeltype)	Crocidoliet aanwezig
Asbestconcentratie	Laag (< 50%)
Afschermingsgraad van het gehele materiaal	Geheel of deels (ook) vrij aan binnenluchtstromen
Toestand van het materiaal	Matig beschadigd, matig verweerd

Beschrijving	Platen muur/plafond stookruimte
Omgeving	Binnen
Primaire drager	Binnenwand
Asbestmateriaal	Plaat, paneel, tablet - Generiek
Bindmiddel van asbestmateriaal	Cement
Gebondenheid op basis van bindmiddel	Hecht
Hoeveelheid (oppervlakte - dikte - aantal)	• 25,00 m ² - 1,00 cm - 1 stuk
Totaal volume	0,25 m ³
Eenvoudig bereikbaar	Ja
Bevestigingswijze	• Genageld, geniet
Identificatiemethode	Vaststelling zonder monsternamen

- Zorg voor een veilig beheer. Vermijd het beschadigen van het asbestmateriaal. Controleer de toestand jaarlijks op wijzigingen.

- Eenvoudige handelingen: enkel door erkend asbestverwijderaar
Hechtgebonden binnentoepassing die vastgenageld is. Risico op breken van de platen is hierdoor verhoogd, waardoor men best een erkend verwijderaar inschakelt.

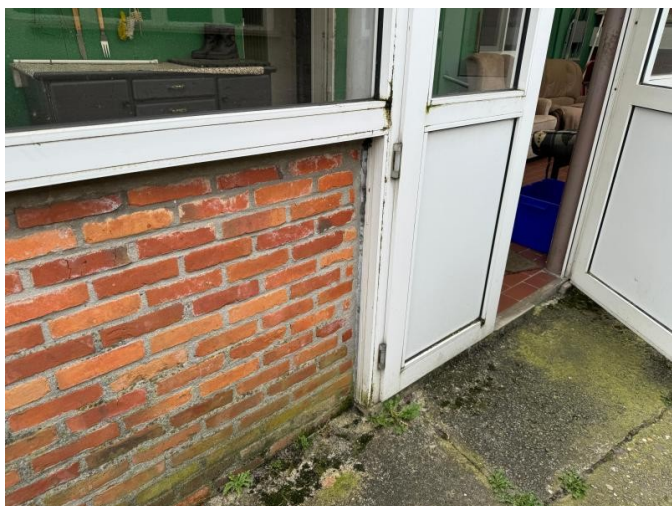
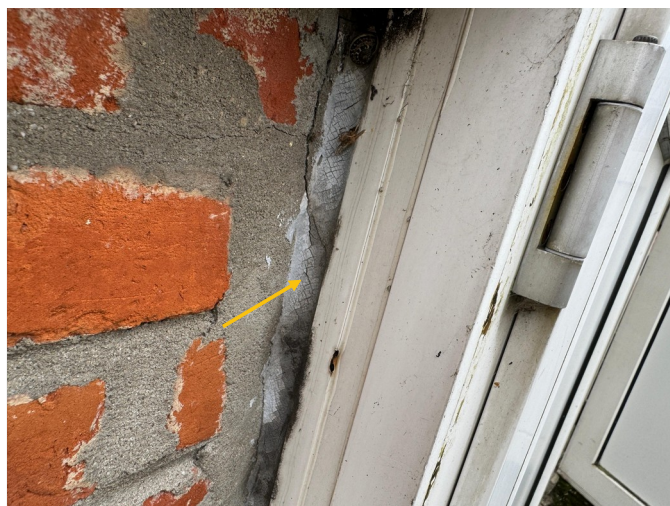
Eindbeoordeling materiaalrisico	Verhoogd materiaalrisico en/of verhoogde kans op vezelvrijgave
---------------------------------	--

Gebondenheid	Categorie 1: hechtgebonden in oorsprong
Asbestsoort (vezeltype)	Amfibool aanwezig, uitgezonderd crocidoliet
Asbestconcentratie	Laag (< 50%)
Afschermingsgraad van het gehele materiaal	Geheel of deels vrij aan de buitenlucht
Toestand van het materiaal	Matig beschadigd, matig verweerd

Beschrijving	Kit deur veranda
Omgeving	Buiten
Primaire drager	Wandopening verticaal (raam, deur, ...)
Asbestmateriaal	In-situ afwerkingslagen - Pasta, stopverf, voegsel, stopsel, vulsel, mastiek, kitten, ...
Bindmiddel van asbestmateriaal	Kitten, mastiek, pasta
Gebondenheid op basis van bindmiddel	Hecht
Hoeveelheid (gewicht - aantal)	<ul style="list-style-type: none">• 1,00 kg - 1 stuk
Totaal gewicht	1,00 kg
Eenvoudig bereikbaar	Ja
Bevestigingswijze	<ul style="list-style-type: none">• Verlijmd, ingegoten, versmeerd
Identificatiemethode	Vaststelling zonder monsternamen

- Zorg voor een veilig beheer. Vermijd het beschadigen van het asbestmateriaal. Controleer de toestand jaarlijks op wijzigingen.
- Voer bijkomende staalname(s) uit.

- Eenvoudige handelingen: enkel door erkend asbestverwijderaar
Hechtgebonden asbesttoepassing waarbij wordt aangeraden om dit te laten verwijderen door een asbestverwijderaar.

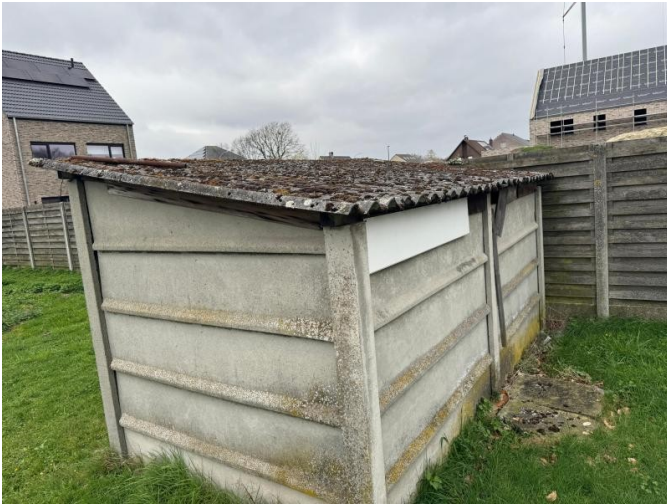
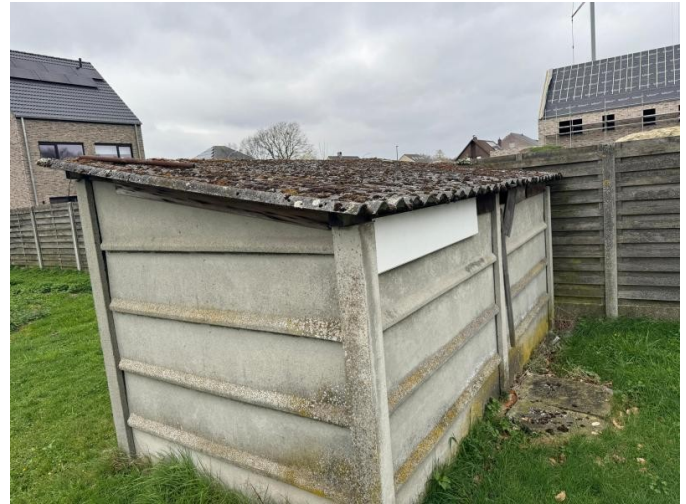
Eindbeoordeling materiaalrisico	Verhoogd materiaalrisico en/of verhoogde kans op vezelvrijgave
---------------------------------	--

Gebondenheid	Categorie 1: hechtgebonden in oorsprong
Asbestsoort (vezeltype)	Crocidoliet aanwezig
Asbestconcentratie	Laag (< 50%)
Afschermingsgraad van het gehele materiaal	Geheel of deels vrij aan de buitenlucht
Toestand van het materiaal	Matig beschadigd, matig verweerd

Beschrijving	Golfplaten bijbouw
Omgeving	Binnen
Primaire drager	Plat dak
Asbestmateriaal	Dak- en gevelbekleding - Golfplaat
Bindmiddel van asbestmateriaal	Cement
Gebondenheid op basis van bindmiddel	Hecht
Hoeveelheid (oppervlakte - aantal)	• 10,00 m ² - 1 stuk
Totale oppervlakte	10,00 m ²
Eenvoudig bereikbaar	Ja

- Zorg voor een veilig beheer. Vermijd het beschadigen van het asbestmateriaal. Controleer de toestand jaarlijks op wijzigingen.
- Hemelwater dat afspoelt van asbestcement daken of gevels kan asbestdeeltjes bevatten. Gebruik het enkel voor gesloten circuits (bv. spoelen toiletten). Reinig na het vervangen van het dak of de gevel de dakgoten en regenwaterput of -ton om asbesthoudend sediment of slib te verwijderen

- Eenvoudige handelingen: mag via doe-het-zelf of door werknemer(s) met opleidingsattest eenvoudige handelingen
Hechtgebonden buitentoepassing mag je zelf verwijderen of via aannemer met EH opleiding, golfplaten dienen in 1 geheel verwijderd te worden, zonder te breken. Draag hierbij de nodige beschermingsmiddelen (FFP3, tyvek en handschoenen.)

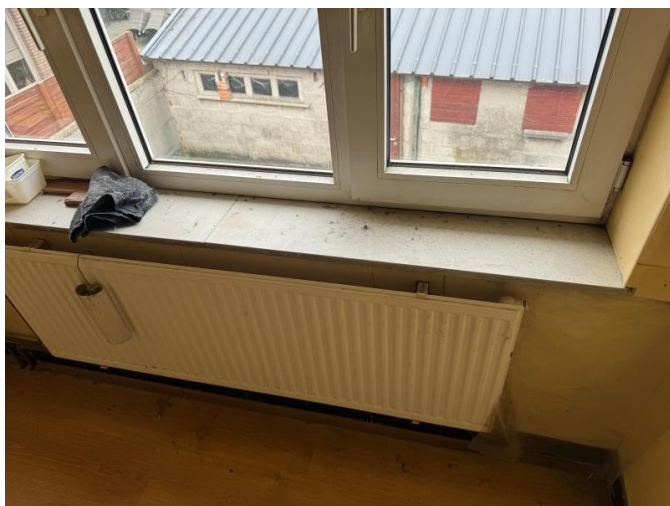
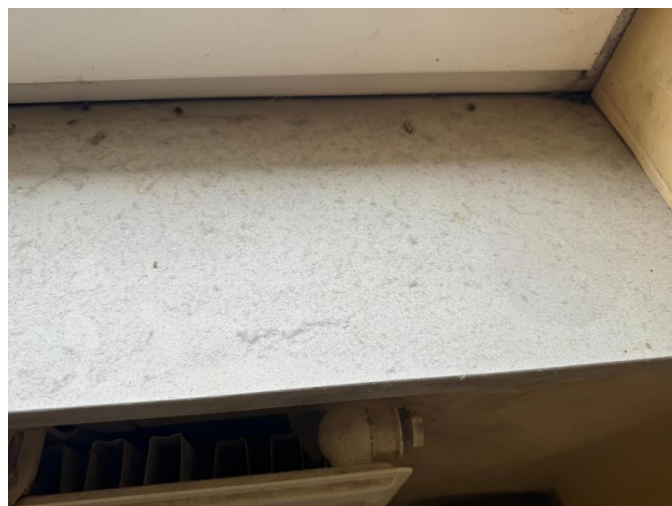
Eindbeoordeling materiaalrisico	Laag materiaalrisico en/of verlaagde kans op vezelvrijgave
---------------------------------	--

Gebondenheid	Categorie 1: hechtgebonden in oorsprong
Asbestsoort (vezeltype)	Alleen chrysotiel
Asbestconcentratie	Laag (< 50%)
Afschermingsgraad van het gehele materiaal	Geheel of deels (ook) vrij aan binnenluchtstromen
Toestand van het materiaal	Licht beschadigd, licht verweerd. Intact materiaal type Pical – asbestboard of categorie III 'gebondenheid'

Beschrijving	Venstertablet verdiep
Omgeving	Binnen
Primaire drager	Wandopening verticaal (raam, deur, ...)
Asbestmateriaal	Plaat, paneel, tablet - Type Massal
Bindmiddel van asbestmateriaal	Cement
Gebondenheid op basis van bindmiddel	Hecht
Hoeveelheid (oppervlakte - dikte - aantal)	• 1,00 m ² - 1,00 cm - 1 stuk
Totaal volume	0,01 m ³
Eenvoudig bereikbaar	Ja

- Zorg voor een veilig beheer. Vermijd het beschadigen van het asbestmateriaal. Controleer de toestand jaarlijks op wijzigingen.

- Eenvoudige handelingen: mag via doe-het-zelf of door werknemer(s) met opleidingsattest eenvoudige handelingen
Hechtgebonden asbesttoepassing die door particulieren of aannemers met een opleiding eenvoudige handelingen zelf verwijderd kan worden. Het venstertablet dient wel in 1 geheel zonder te beschadigen, verwijderd en afgevoerd te worden. Draag hierbij de nodige veiligheidsmiddelen (FFP3, tyvek en handschoenen). Mits het niet mogelijk blijkt te zijn het venstertablet zonder te breken te verwijderen, dient dit door een erkend asbestverwijderaar te gebeuren.

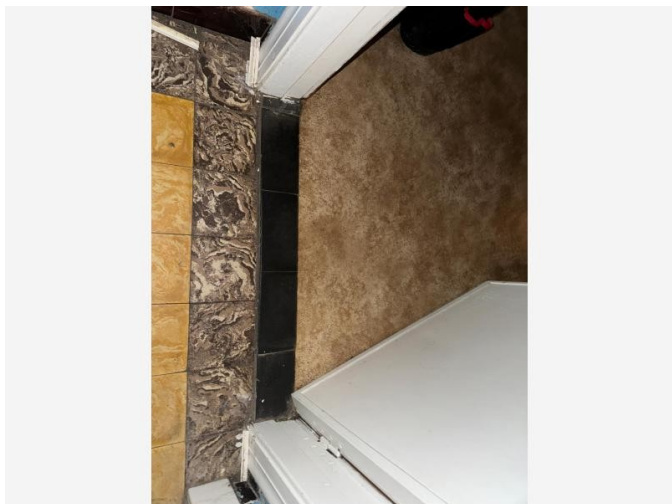
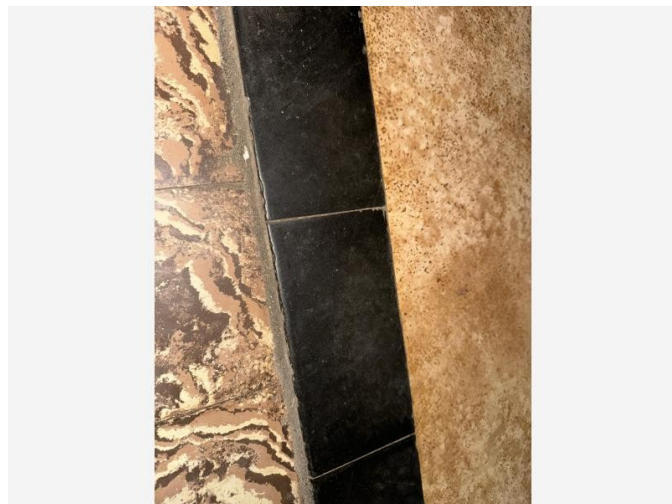
Eindbeoordeling materiaalrisico	Laag materiaalrisico en/of verlaagde kans op vezelvrijgave
---------------------------------	--

Gebondenheid	Categorie 1: hechtgebonden in oorsprong
Asbestsoort (vezeltype)	Alleen chrysotiel
Asbestconcentratie	Laag (< 50%)
Afschermingsgraad van het gehele materiaal	Geheel of deels (ook) vrij aan binnenluchtstromen
Toestand van het materiaal	Licht beschadigd, licht verweerd. Intact materiaal type Pical – asbestboard of categorie III 'gebondenheid'

Beschrijving	Entreports
Omgeving	Binnen
Primaire drager	Vloer
Asbestmateriaal	Plaat, paneel, tablet - Type Massal
Bindmiddel van asbestmateriaal	Cement
Gebondenheid op basis van bindmiddel	Hecht
Hoeveelheid (oppervlakte - dikte - aantal)	• 0,50 m ² - 1,00 cm - 2 stuks
Totaal volume	0,01 m ³
Eenvoudig bereikbaar	Ja
Bevestigingswijze	• Verlijmd, ingegoten, versmeerd

- Zorg voor een veilig beheer. Vermijd het beschadigen van het asbestmateriaal. Controleer de toestand jaarlijks op wijzigingen.

- Eenvoudige handelingen: mag via doe-het-zelf of door werknemer(s) met opleidingsattest eenvoudige handelingen
Hechtgebonden asbesttoepassing die door particulieren of aannemers met een opleiding eenvoudige handelingen zelf verwijderd kan worden. De entrepports dienen wel in 1 geheel zonder te beschadigen, verwijderd en afgevoerd te worden. Draag hierbij de nodige veiligheidsmiddelen (FFP3, tyvek en handschoenen). Mits het niet mogelijk blijkt te zijn de entrepports zonder te breken te verwijderen dient dit door een erkend asbestverwijderaar te gebeuren

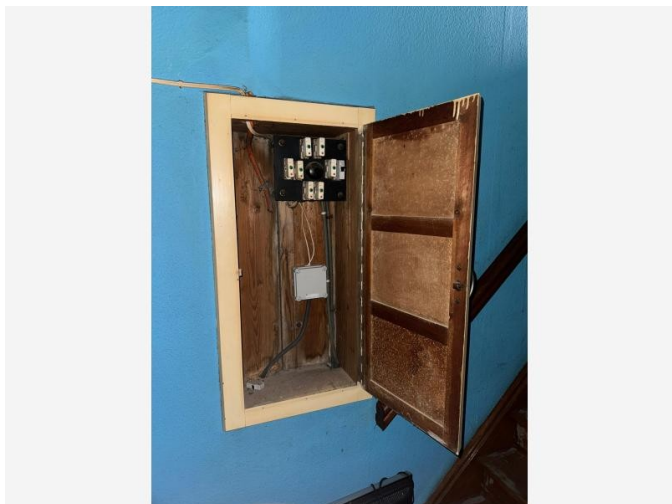
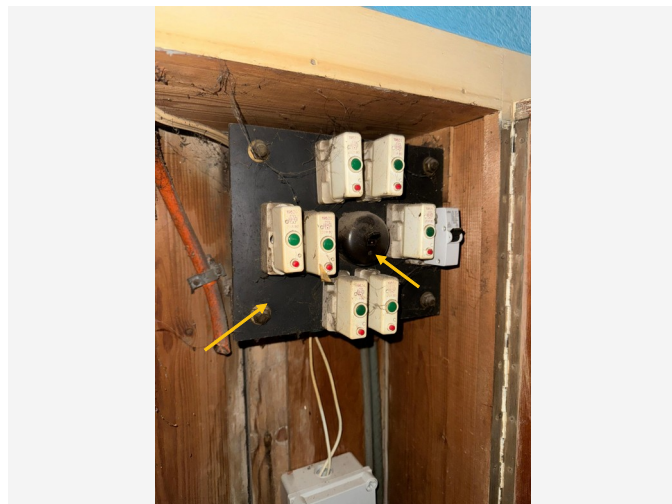
Eindbeoordeling materiaalrisico	Laag materiaalrisico en/of verlaagde kans op vezelvrijgave
---------------------------------	--

Gebondenheid	Categorie 1: hechtgebonden in oorsprong
Asbestsoort (vezeltype)	Crocidoliet aanwezig
Asbestconcentratie	Laag (< 50%)
Afschermingsgraad van het gehele materiaal	Geheel of deels (ook) vrij aan de binnenlucht
Toestand van het materiaal	Onbeschadigd, niet verweerd

Beschrijving	Bakeliet zekering
Omgeving	Binnen
Primaire drager	Communicatie en elektrische infrastructuur en uitrusting
Asbestmateriaal	Plaat, paneel, tablet - Type Bakeliet
Bindmiddel van asbestmateriaal	Kunststof of -hars
Gebondenheid op basis van bindmiddel	Hecht
Hoeveelheid (oppervlakte - dikte - aantal)	• 0,50 m ² - 1,00 cm - 1 stuk
Totaal volume	0,005 m ³
Eenvoudig bereikbaar	Ja

- Zorg voor een veilig beheer. Vermijd het beschadigen van het asbestmateriaal. Controleer de toestand jaarlijks op wijzigingen.

- Eenvoudige handelingen: mag via doe-het-zelf of door werknemer(s) met opleidingsattest eenvoudige handelingen
Hechtgebonden toepassing die kan worden losgeschroefd en in 1 geheel kan worden verwijderd.

Bakeliet zekeringen en verdeelkasten zijn asbestverdacht en kunnen best als dusdanig behandeld worden. Ze kunnen door een particulier of aannemer zelf verwijderd worden mits het nemen van de nodige voorzorgsmaatregelen. (FFP3, handschoenen, tyvek).

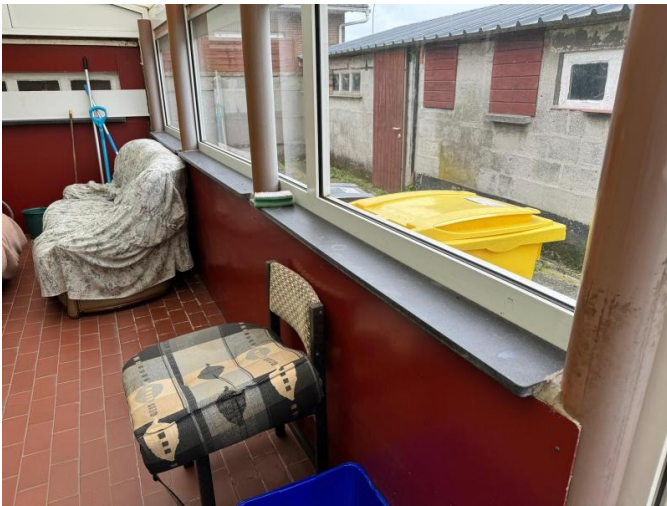
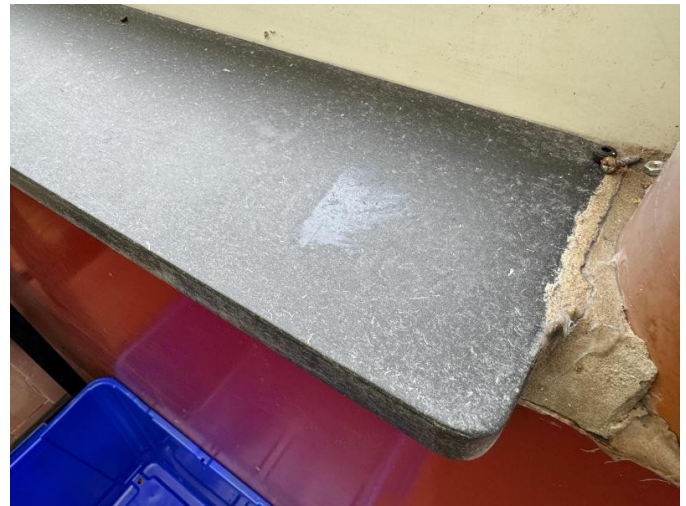
Eindbeoordeling materiaalrisico	Laag materiaalrisico en/of verlaagde kans op vezelvrijgave
---------------------------------	--

Gebondenheid	Categorie 1: hechtgebonden in oorsprong
Asbestsoort (vezeltype)	Alleen chrysotiel
Asbestconcentratie	Laag (< 50%)
Afschermingsgraad van het gehele materiaal	Geheel of deels (ook) vrij aan binnenluchtstromen
Toestand van het materiaal	Licht beschadigd, licht verweerd. Intact materiaal type Pical – asbestboard of categorie III 'gebondenheid'

Beschrijving	Venstertablet veranda
Omgeving	Binnen
Primaire drager	Wandopening verticaal (raam, deur, ...)
Asbestmateriaal	Plaat, paneel, tablet - Type Massal
Bindmiddel van asbestmateriaal	Cement
Gebondenheid op basis van bindmiddel	Hecht
Hoeveelheid (oppervlakte - dikte - aantal)	• 1,00 m ² - 1,00 cm - 1 stuk
Totaal volume	0,01 m ³
Eenvoudig bereikbaar	Ja

- Zorg voor een veilig beheer. Vermijd het beschadigen van het asbestmateriaal. Controleer de toestand jaarlijks op wijzigingen.

- Eenvoudige handelingen: mag via doe-het-zelf of door werknemer(s) met opleidingsattest eenvoudige handelingen
Hechtgebonden asbesttoepassing die door particulieren of aannemers met een opleiding eenvoudige handelingen zelf verwijderd kan worden. Het venstertablet dient wel in 1 geheel zonder te beschadigen, verwijderd en afgevoerd te worden. Draag hierbij de nodige veiligheidsmiddelen (FFP3, tyvek en handschoenen). Mits het niet mogelijk blijkt te zijn het venstertablet zonder te breken te verwijderen, dient dit door een erkend asbestverwijderaar te gebeuren.

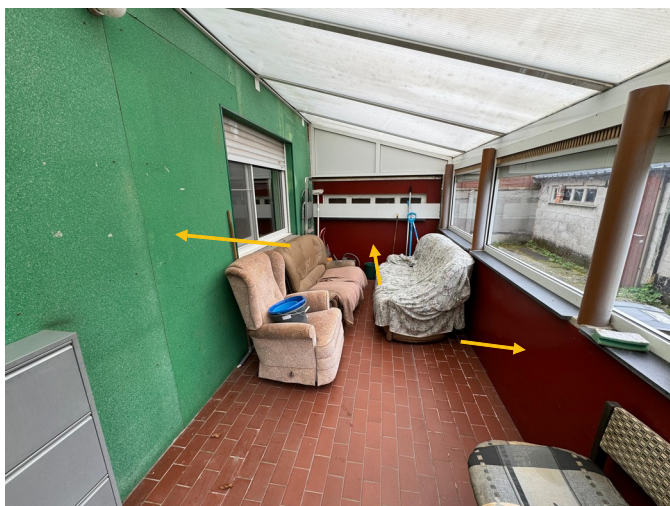
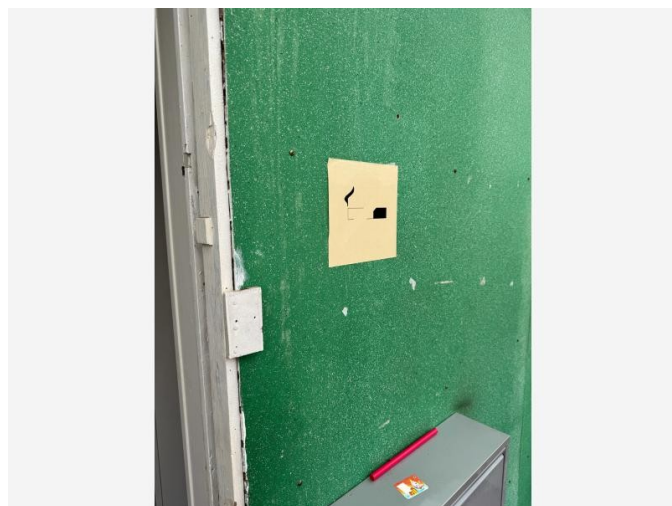
Beschrijving	Menuiserie wandbekleding veranda
Omgeving	Buiten
Primaire drager	Wandopening verticaal (raam, deur, ...)
Asbestmateriaal	Plaat, paneel, tablet - Type Menuiserie
Bindmiddel van asbestmateriaal	Cement
Gebondenheid op basis van bindmiddel	Hecht
Hoeveelheid (oppervlakte - dikte - aantal)	• 26,00 m ² - 1,00 cm - 1 stuk
Totaal volume	0,26 m ³
Eenvoudig bereikbaar	Ja
Bevestigingswijze	• Genageld, geniet
Identificatiemethode	Vaststelling zonder monsternamen

- Zorg voor een veilig beheer. Vermijd het beschadigen van het asbestmateriaal. Controleer de toestand jaarlijks op wijzigingen.

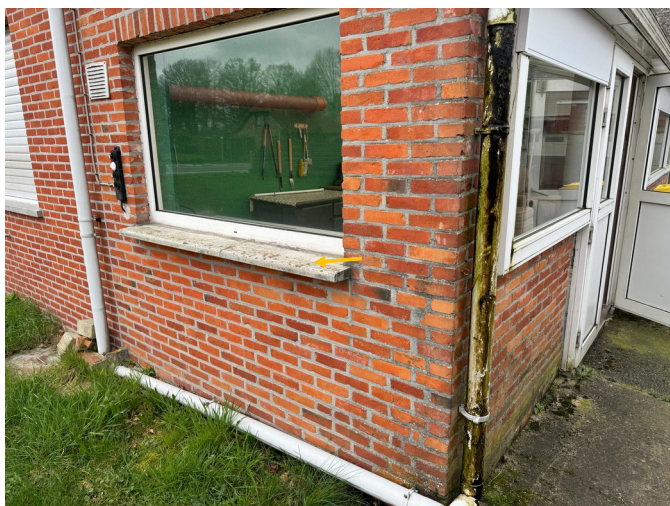
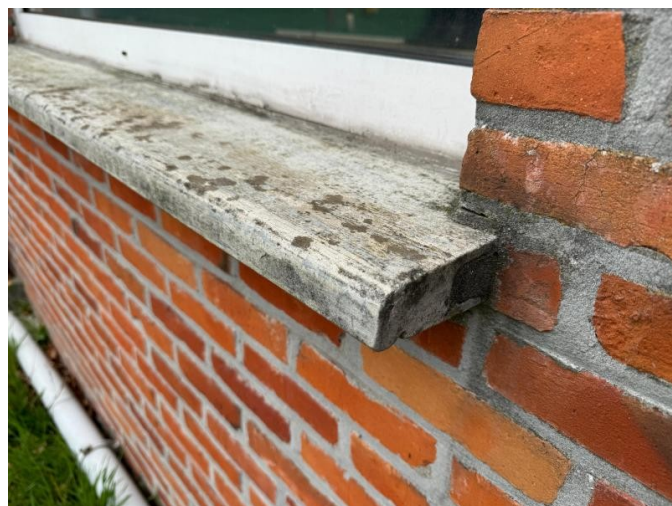
Beschrijving	Raamdorpel buiten
Omgeving	Buiten
Primaire drager	Wandopening verticaal (raam, deur, ...)
Asbestmateriaal	Plaat, paneel, tablet - Type Massal
Bindmiddel van asbestmateriaal	Cement
Gebondenheid op basis van bindmiddel	Hecht
Hoeveelheid (oppervlakte - dikte - aantal)	• 1,00 m ² - 1,50 cm - 2 stuks
Totaal volume	0,03 m ³
Eenvoudig bereikbaar	Ja

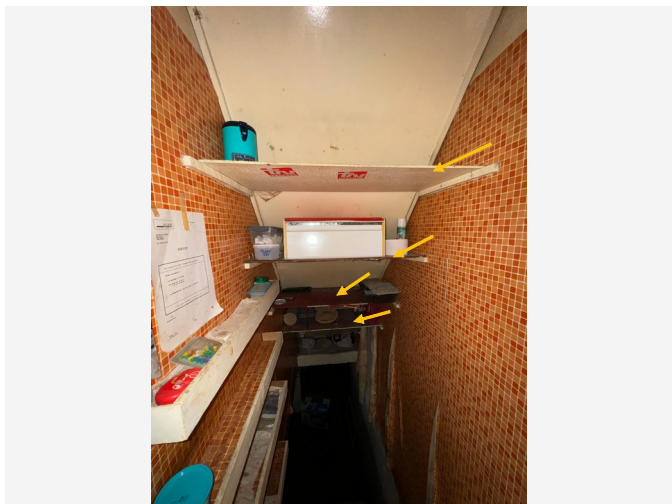
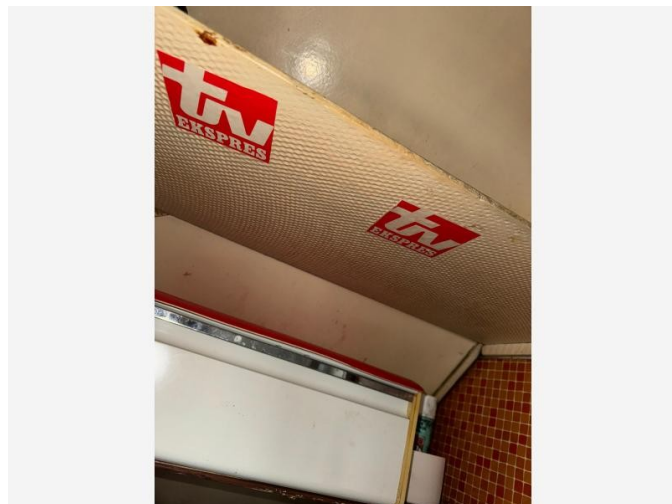
Beschrijving	Asbestcement platen onder trap
Omgeving	Binnen
Primaire drager	Binnenwand
Asbestmateriaal	Plaat, paneel, tablet - Generiek
Bindmiddel van asbestmateriaal	Cement
Gebondenheid op basis van bindmiddel	Hecht
Hoeveelheid (oppervlakte - dikte - aantal)	• 0,50 m ² - 1,00 cm - 5 stuks
Totaal volume	0,025 m ³
Eenvoudig bereikbaar	Ja
Bevestigingswijze	• Genageld, geniet
Identificatiemethode	Vaststelling zonder monsternamen

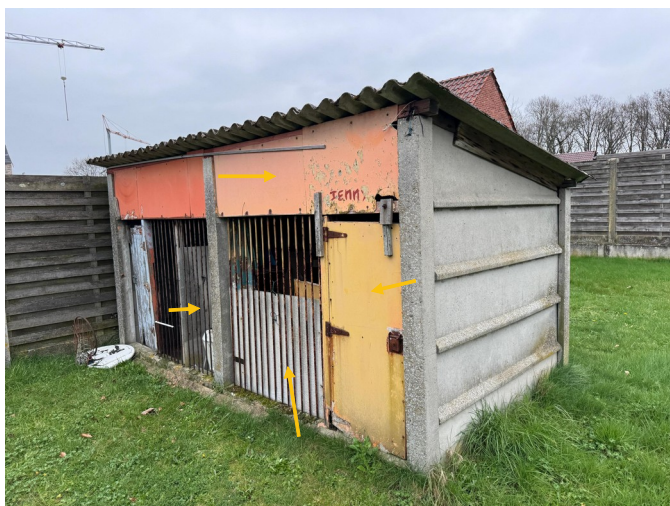
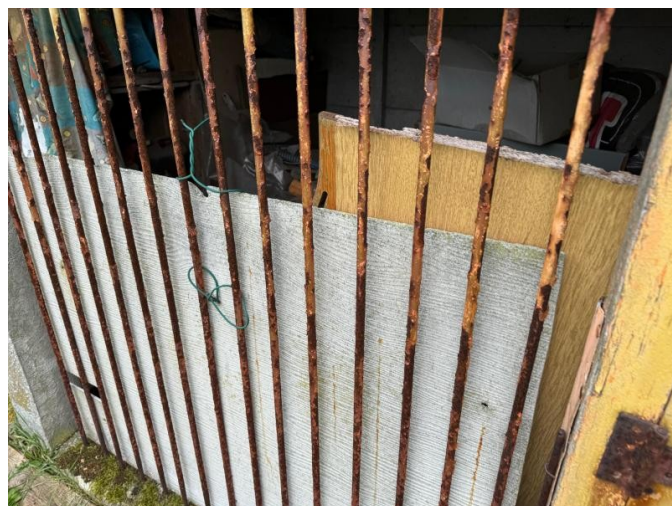
Beschrijving	Menuiserite platen bijbouw
Omgeving	Buiten
Primaire drager	Wand vrijstaand (scheidingsmuur, ...)
Asbestmateriaal	Plaat, paneel, tablet - Type Menuiserite
Bindmiddel van asbestmateriaal	Cement
Gebondenheid op basis van bindmiddel	Hecht
Hoeveelheid (oppervlakte - dikte - aantal)	<ul style="list-style-type: none"> 6,00 m² - 1,00 cm - 1 stuk 2,00 m² - 1,00 cm - 1 stuk
Totaal volume	0,08 m ³
Eenvoudig bereikbaar	Ja
