# Asbestinventarisatattest

Heibloemstraat 1, 2560 Nijlen

Attestnummer : 20250512-000428.000

Uitgegeven op : 12.05.2025

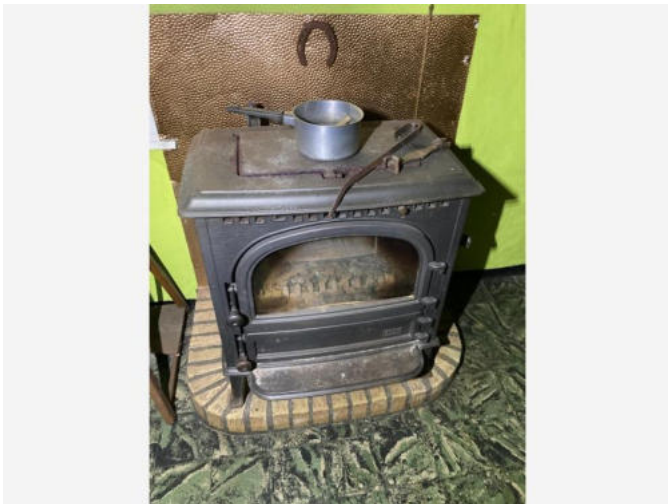
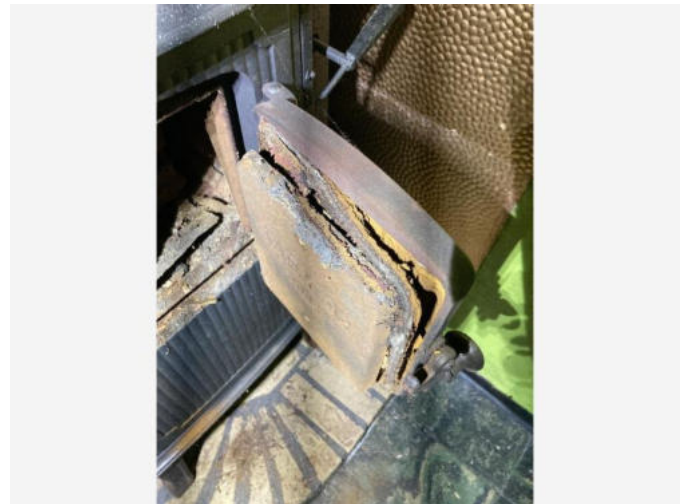
| Fiche 1: kachelkoord..... | 44 |

| Eindbeoordeling materiaalisico | Hoog materiaalisico en/of hoge kans op vezelvrijgave |

| Gebondenheid | Categorie 3: niet-hechtgebonden met weinig of geen matrix |
| Asbestsoort (vezeltype) | Alleen chrysotiel |
| Asbestconcentratie | Hoog ( $\geq 50\%$ ) |
| Afschermingsgraad van het gehele materiaal | Geheel of deels (ook) vrij aan binnenluchtstromen |
| Toestand van het materiaal | Zwaar beschadigd, zwaar verweerd |

**Dringend verwijderen**

- Zorg voor een veilig beheer. Vermijd het beschadigen van het asbestmateriaal. Controleer de toestand jaarlijks op wijzigingen.

- Eenvoudige handelingen: mag via doe-het-zelf of door werknemer(s) met opleidingsattest eenvoudige handelingen  
Gezien de slechte staat van de koord is het niet aan te raden deze zelf als particulier te verwijderen. Laat dit doen door een aannemer met opleidingsattest eenvoudige handelingen of voer de kachel in zijn geheel af.

Indien u dit toch zelf zou doen, gebruik dan zeker geschikte PBM (persoonlijke beschermingsmiddelen (FFP3 masker, wegwerpoverall, handschoenen,...)). Fixeer de koord voor verwijdering grondig met een sterk fixeermiddel zodat er geen asbeststof vrijkomt. Gebruik geen gewone stofzuiger!!! Enkel een stofzuiger met asbestfilter.

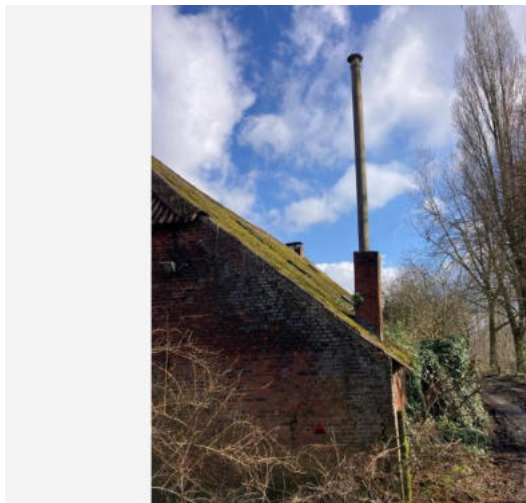
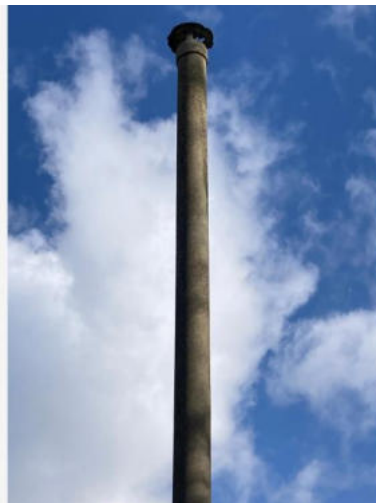
## Fiche 2: rookgaskanaal en schouwwhoed uit asbestcement

| Eindbeoordeling materiaalrisico | Hoog materiaalrisico en/of hoge kans op vezelvrijgave |
| Opmerking | Crocidoliet is een aanname bij gebrek aan staalname.<br><br>Een staalname kan een andere asbestsoort met zich meebrengen en de risicobeoordeling beïnvloeden. |

| Gebondenheid | Categorie 1: hechtgebonden in oorsprong |
| Asbestsoort (vezeltype) | Crocidoliet aanwezig |
| Asbestconcentratie | Laag (< 50%) |
| Afschermingsgraad van het gehele materiaal | Geheel of deels vrij aan de buitenlucht |
| Toestand van het materiaal | Zwaar beschadigd, zwaar verweerd |

| Opmerking | <p>De lengte, dikte en omtrek is een schatting aangezien ze niet gemeten kon worden (te hoog). Mogelijk loopt deze buis verder in de schouwmantel.</p> <p>Er werd om economische redenen geen staal genomen. De opdrachtgever begrijpt dat daarom moet worden aangenomen dat deze toepassing asbest bevat tot tegendeel wordt bewezen.</p> |

**Dringend verwijderen**

- Zorg voor een veilig beheer. Vermijd het beschadigen van het asbestmateriaal. Controleer de toestand jaarlijks op wijzigingen.
- Voer bijkomende staalname(s) uit.

- Eenvoudige handelingen: mag via doe-het-zelf of door werknemer(s) met opleidingsattest eenvoudige handelingen  
Door lastige verlijming/ingemetseld is dit een lastige toepassing om in zijn geheel zonder breuken te verwijderen. Door aannemer met opleidingsattest eenvoudige handelingen.

Vorbereiding : voer een inspectie uit om te bepalen of rookgasafvoer asbest bevat en laat je een monster analyseren door een erkend labo.

Plan het verwijderen bij windstil weer om de verspreiding van asbestvezels te minimaliseren.

Veiligheidsuitrusting: draag geschikte PBM's: een FFP3-masker, beschermende overalls type 5-6 die je na

gebruik kunt weggoien, handschoenen en veiligheidsbril. Zorg dat alle beschermende kleding na gebruik wordt weggegooid of professioneel gereinigd.

Voorzichtig verwijderen: gebruik handgereedschap in plaats van elektrisch gereedschap om trillingen en breuk te voorkomen.

Nat werken: maak de buis nat om stofvorming te beperken. Dit helpt de vrijlating van asbestvezels in de lucht te minimaliseren.

Afvalbeheer: verpak de verwijderde buis in stevige, goed afsluitbare zakken die duidelijk gelabeld zijn met een asbestwaarschuwing. Volg lokale richtlijnen voor de afvoer van asbesthoudend afval. Gebruik een erkende stortplaats voor asbest.

Schoonmaak: voer na verwijdering een grondige schoonmaak uit met natte methoden. Gebruik geen blazers of standaard stofzuigers die asbestvezels kunnen verspreiden.

Documentatie: houd een registratie bij van het verwijderingsproces en de afvalverwerking. Dit kan nuttig zijn voor toekomstige referentie.

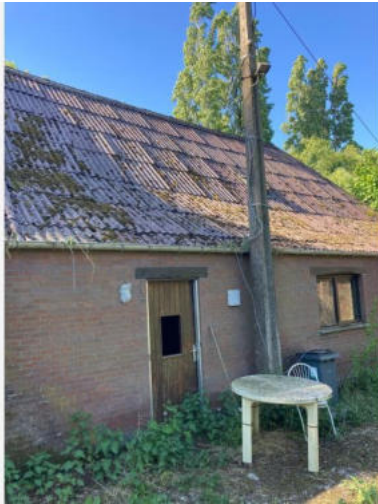
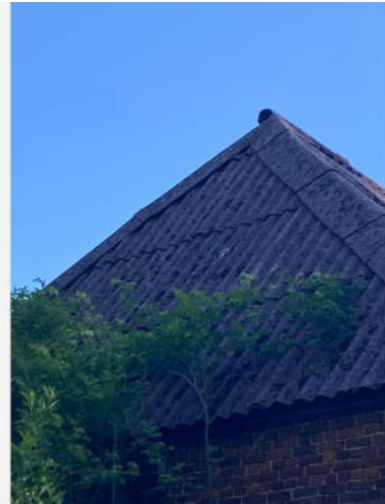
| Opmerking | <p>Behalve het golfplaten dak van de woning en het kleine afdakje zijn alle daken zwaar beschadigd tot zelfs ingestort.</p> <p>Grote brokstukken liggen verspreid op de grond. Er werd een afvalfiche opgemaakt maar het is onmogelijk om ALLE afval van golfplaten in kaart te brengen. Bovendien zijn de plafonds (menuiserit) ook ingestort waardoor ook veel afval menuiserit op de grond ligt. Op de foto's in bijlage is de ravage goed zichtbaar.</p> <p>Het is evident dat er geen rechten kunnen verleend worden aan de opgegeven oppervlakten. Dit zijn netto oppervlaktes voor de instortingen.</p> |

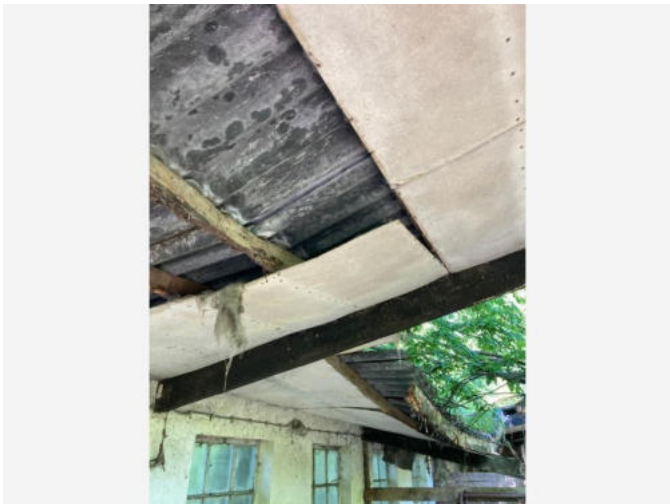
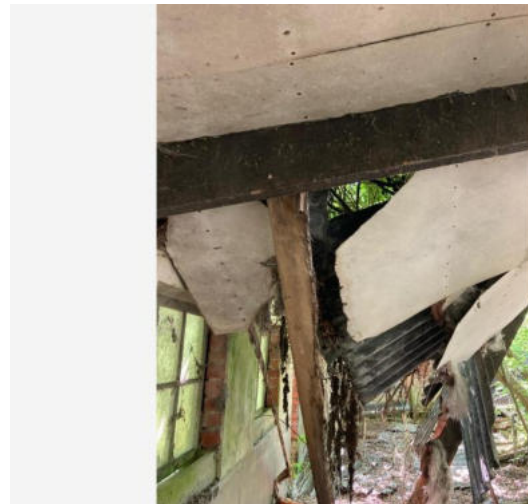
| Opmerking | De opgegeven oppervlakte is slechts een inschatting. Er kunnen geen rechten aan verleend worden. Het dak van de stal is ingestort waardoor de menuiserit plafondplaten voor een groot deel als afval verspreid liggen op de grond. |

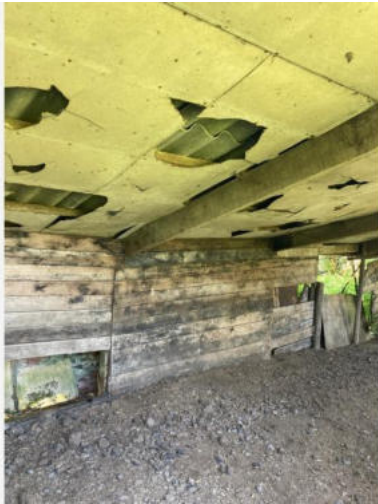
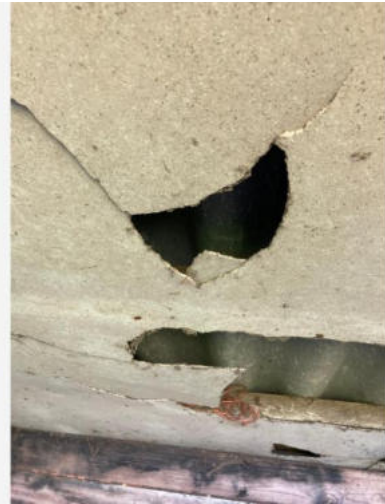
| Opmerking | De oppervlakte en dikte is een beredeneerde schatting waaraan geen rechten worden verleend. |

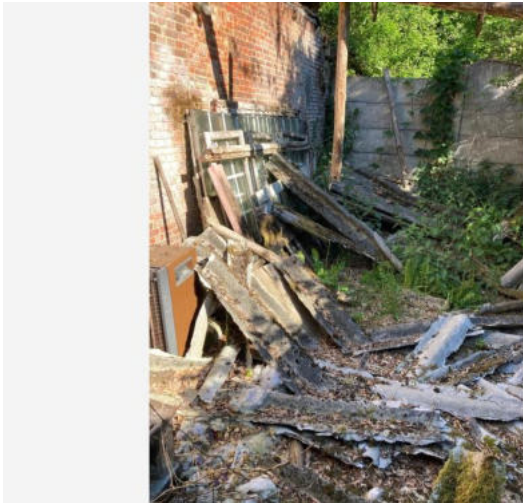
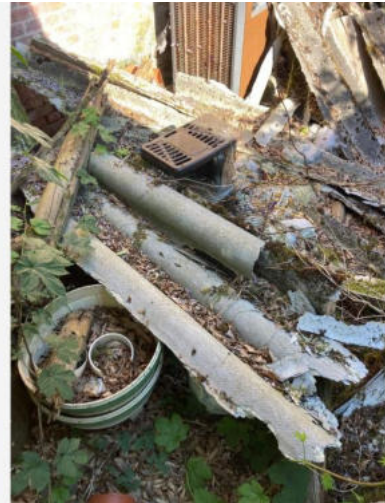
| Opmerking | <p>Het opgegeven gewicht is slechts een inschatting. Het dak van onder andere de grote stal (650 m<sup>2</sup>) is bijna volledig ingestort. Bijgevolg ligt er een enorme massa golfplaten en menuiserit platen op de grond.</p> <p>Er kunnen geen rechten worden verleend aan het opgegeven gewicht.</p> |

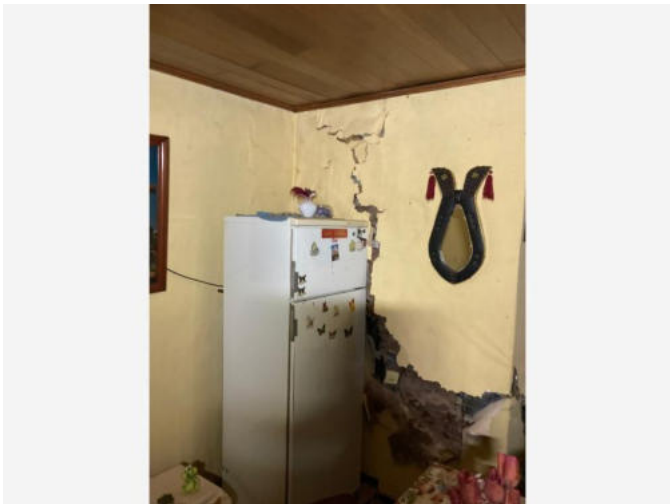
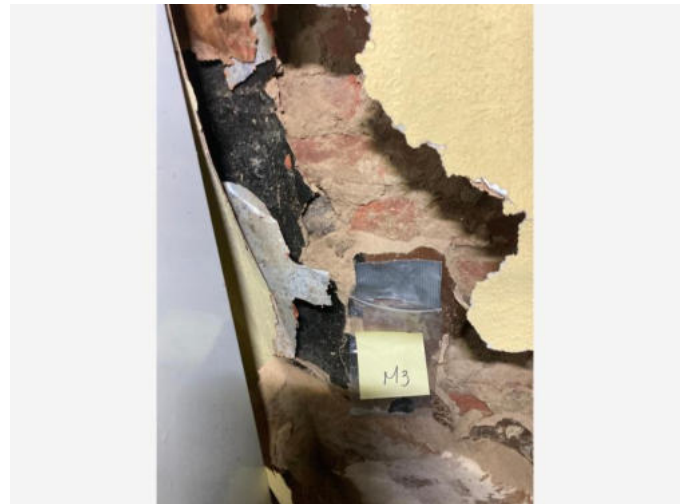
| Opmerking | <p>Deze oppervlakte en dikte is een beredeneerde schatting. Er worden geen rechten verleend aan deze waarden. De dikte is een schatting die voorkomt uit de monsterplaatsen en is daarom niet altijd representatief.</p> <p>Badkamer en toilet zijn betegeld. De schuur en tussengang hebben een steense muur. De muren van Niv +1 zijn gipsplaten.</p> <p>De plafonds zijn van houten planken of vezelplaat. Op de zolder en het schuurtje zijn de golfplaten zichtbaar.</p> |

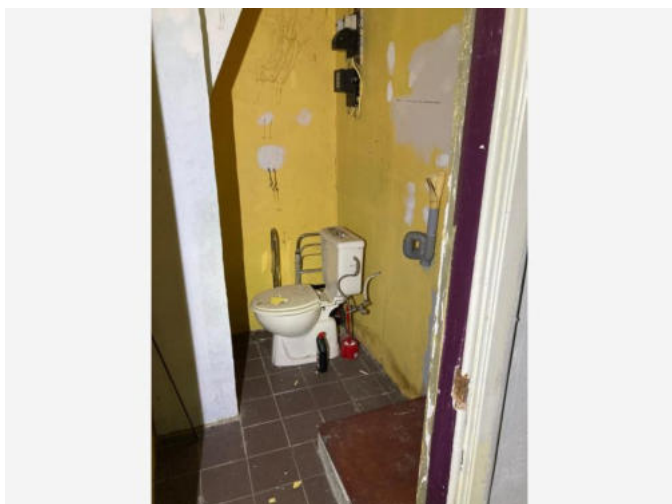
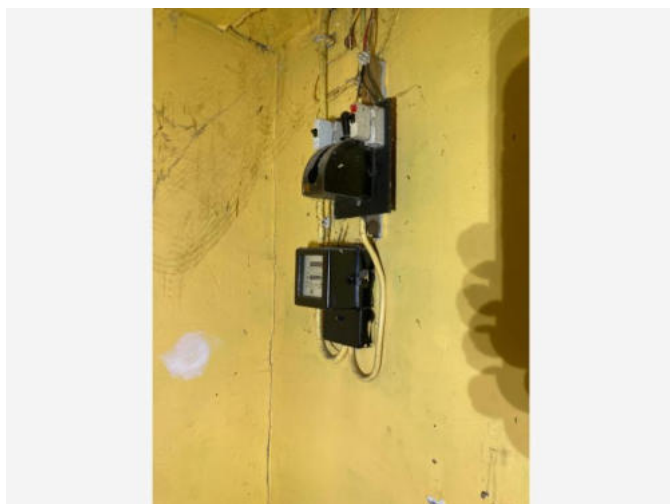
# Fiche 10: bakeliet tellerkast, stopcontacten en/of schakelaars

| Opmerking | Deze oppervlakte is niet gemeten maar eerder symbolisch voor alle aanwezige armaturen. |

Nat werken: zet elektriciteit af en bevochtigt het gebied rond het armatuur om het vrijkomen van stof te minimaliseren. Dit vermindert de kans dat asbestvezels in de lucht komen.

Voorzichtig demonteren: gebruik gereedschap dat minimale schade en verstoring veroorzaakt. Tril- en slagwerktuigen zijn te vermijden omdat deze de verspreiding van asbestvezels in de lucht kunnen bevorderen.

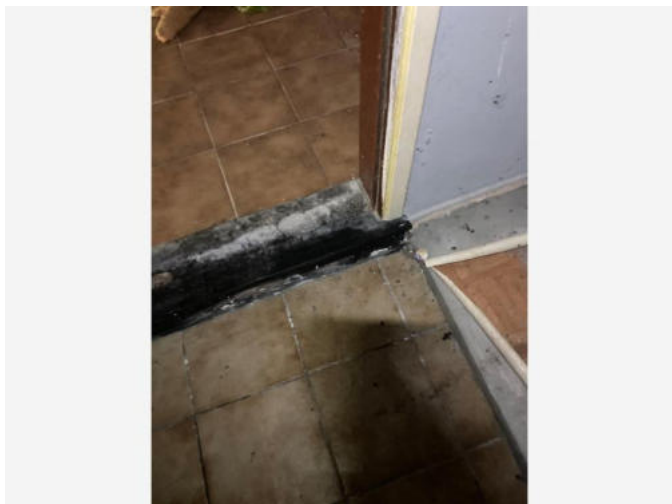
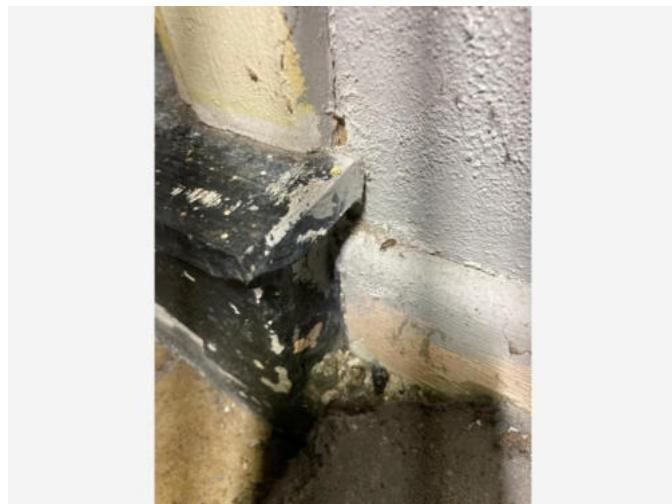
| Opmerking | De oppervlakte en dikte zijn een inschatting. De vloerdorpels zijn ingemetseld. Er kunnen geen rechten aan verleend worden. |

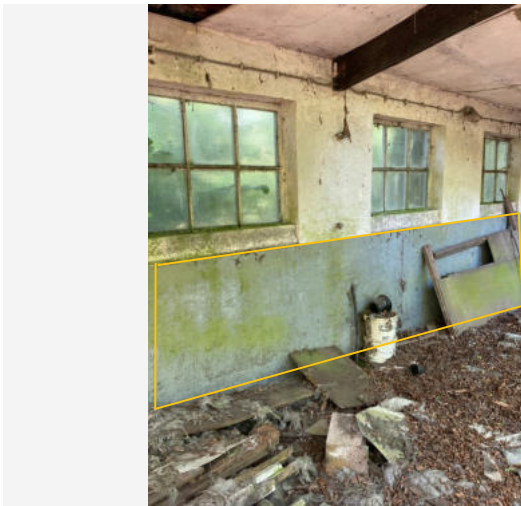
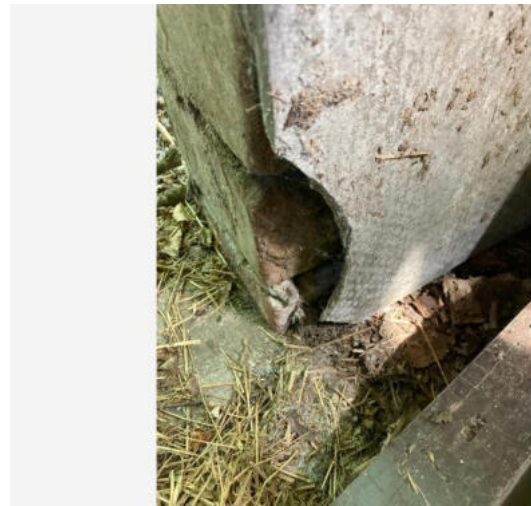
| Opmerking | De opgegeven oppervlakte en dikte is een inschatting waaraan geen rechten kunnen verleend worden. |
