# Asbestinventarisatetest

Daalakker 14, 2200 Herentals

Attestnummer : **20260906-000127.000**

Uitgegeven op : **06.09.2026**

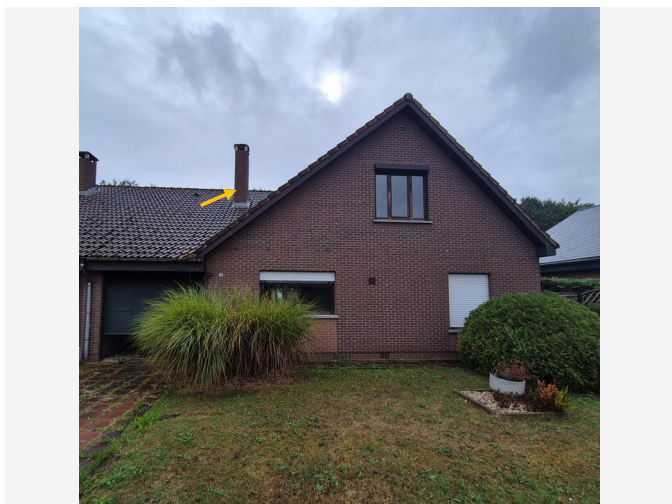
Situeringsfoto

**Reden:** Het te onderzoeken materiaal situeert zich hoger dan 3,50 m te rekenen vanaf een veilige ondergrond

**Uitleg van de asbestdeskundige:** Het rookgaskanaal is niet beoordeeld. Aan de binnenzijde is de brander aangesloten. Aan de buitenzijde is het hoger dan 3,5 meter om de schoorsteen te inspecteren. Het is niet zichtbaar of er een asbestverdacht rookgaskanaal aanwezig is in de schoorsteen. Conform ons inspectieprotocol mogen wij een beperking inroepen voor hoogtes hoger dan 3,5 m. Indien men dit wil laten onderzoeken, dient er een nieuwe afspraak gemaakt te worden en moet er een hoogtewerker voorzien worden, evenals iemand die bevoegd is om deze te bedienen en eventueel een techniek die de al dan niet aanwezige schouwwhoed kan afnemen en weer terugplaatsen.

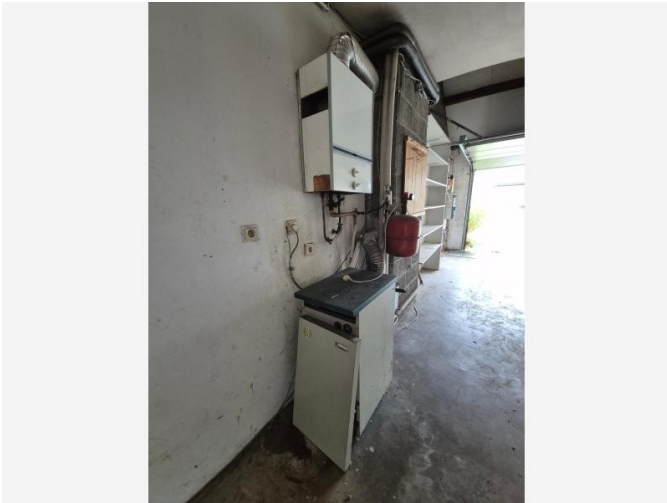
Situeringsfoto

**Reden:** Er is geen volledige risicobeoordeling mogelijk

**Uitleg van de asbestdeskundige:** Het is mogelijk dat oude cv-ketels of leidingen asbest bevatten. In het verleden werd asbest namelijk vaak gebruikt in isolatiemateriaal en andere onderdelen van cv ketels en leidingen. Het gaat dan voornamelijk om hechtgebonden asbest, wat betekent dat de asbestvezels stevig vastzitten in het materiaal. Bij normaal gebruik van de cv-ketel of leidingen komen vezels niet vrij en is er geen gevaar voor blootstelling. Als er echter werkzaamheden worden uitgevoerd aan de cv-ketel of leidingen, zoals bij vervanging of reparatie, kan het asbest wel vrijkomen. In dat geval moeten de werkzaamheden door een erkend asbestverwijderingsbedrijf worden uitgevoerd. Het is daarom belangrijk om bij werkzaamheden aan oude cv-ketels of leidingen eerst te onderzoeken of er asbest aanwezig is en zo ja, een erkend bedrijf in te schakelen voor de verwijdering ervan.

Deze verplicht te beschrijven ruimte of materiaal is niet waarneembaar zonder demontage waardoor er op het ogenblik van de inspectie geen adviesfiche kan opgesteld worden.

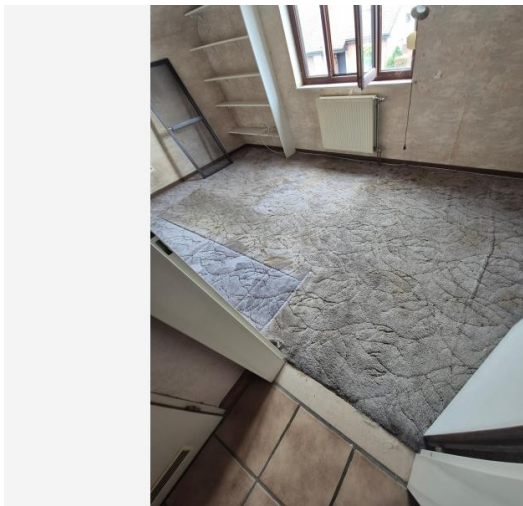
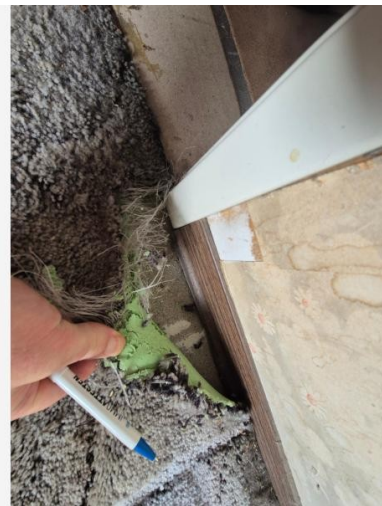
niet asbestverdachte/houdend tapijt vloer geplaatst op de chape

| Basis voor advies | De asbestdeskundige beoordeelt het materiaal als niet-asbestverdacht. |

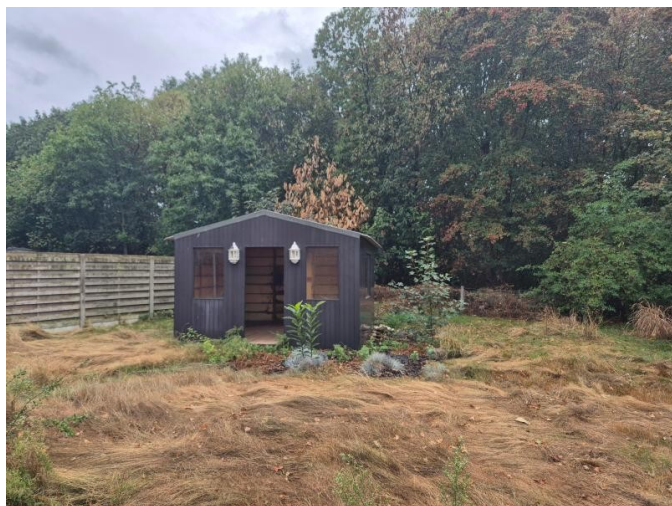
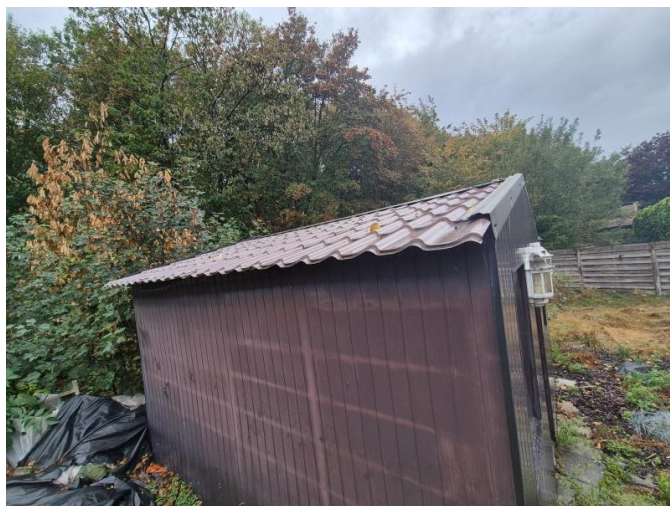
Houten tuinhuis met metalen dakbedekking

| Basis voor advies | De asbestdeskundige beoordeelt het materiaal als niet-asbestverdacht. |

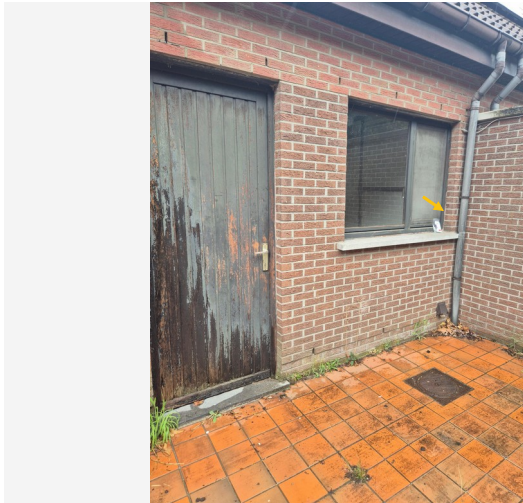
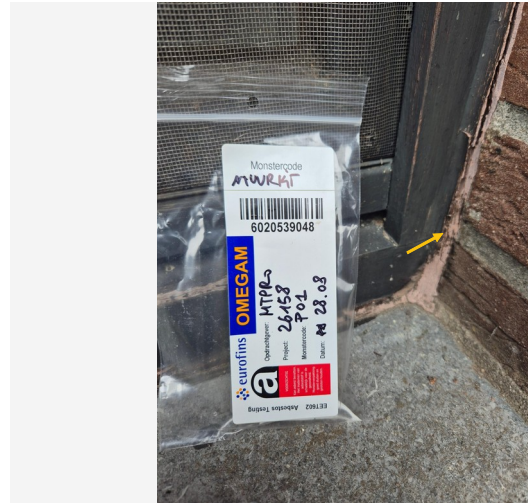
## Fiche 5: Muurkit schrijnwerk

Geen asbest

| # | Type | Referentie | Resultaat |
|---|---|---|---|
| 5.1 | Puntmonster | P01 | Geen asbest |

| Opmerking | Dit is een ruwe schatting. Het gewicht is afhankelijk van de dikte van de gebruikte kit en kan niet gemeten worden. |

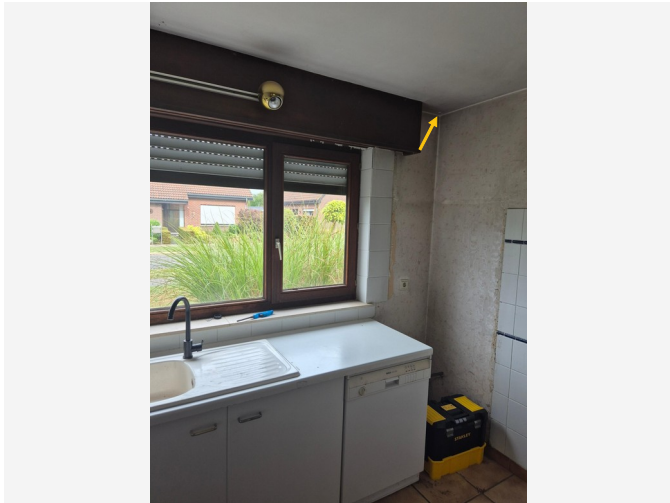
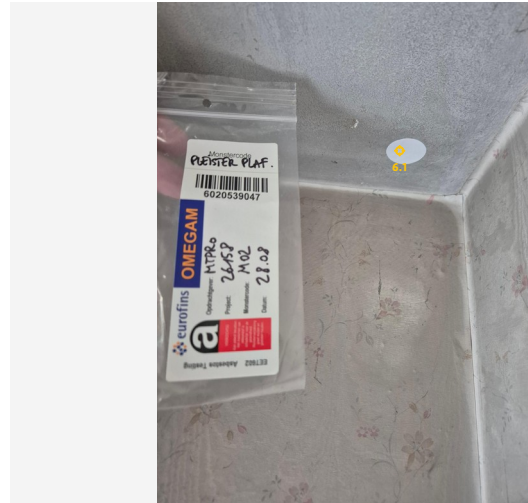
## Fiche 6: Pleisterwerk plafonds

Geen asbest

| # | Type | Referentie | Resultaat |
|---|---|---|---|
| 6.1 | Mengmonster | M02 | Geen asbest |

| Opmerking | <p>Het pleisterwerk is bemonsterd geweest tot op de drager door alle lagen heen in onderstaande ruimtes:</p> <ul style="list-style-type: none"> <li>- Natte ruimte: keuken</li> <li>- Individuele ruimte: berging</li> <li>- Traphal gelijkvloers</li> <li>- Stookplaats: = garage</li> </ul> <p>Deze oppervlakte, volumes en gewichten zijn niet gemeten, maar geschat op basis van een benadering van het aanwezig pleisterwerk in alle muren ( de opgegeven hoeveelheden mogen niet gebruikt worden als maatstaf van heffing).</p> <p>Indien sommige muren of gedeeltes niet bemonsterd konden worden tijdens het plaatsbezoek (tegels, gipskartonplaat, valse muren, zware voorwerpen tijdens het plaatsbezoek voor de muur) en deze worden later (bv bij werkzaamheden) wel bereikbaar, laten bemonsteren.</p> |

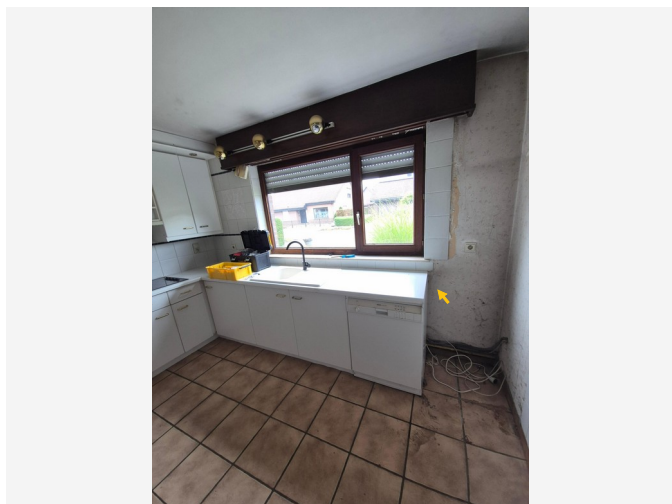
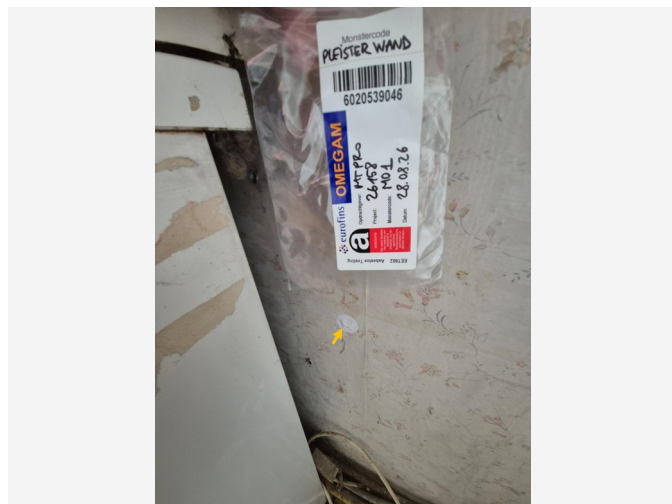
## Fiche 7: Pleisterwerk muren

Geen asbest

| # | Type | Referentie | Resultaat |
|---|---|---|---|
| 7.1 | Mengmonster | M01 | Geen asbest |

| Opmerking | <p>Het pleisterwerk is bemonsterd geweest tot op de drager door alle lagen heen in onderstaande ruimtes:</p> <ul style="list-style-type: none"><li>- Natte ruimte: keuken</li><li>- Individuele ruimte: slaapkamer 1v</li><li>- Traphal glv</li><li>- Stookplaats: = garage</li></ul> <p>Deze oppervlakte, volumes en gewichten zijn niet gemeten, maar geschat op basis van een benadering van het aanwezig pleisterwerk in alle muren ( de opgegeven hoeveelheden mogen niet gebruikt worden als maatstaf van heffing).</p> <p>Indien sommige muren of gedeeltes niet bemonsterd konden worden tijdens het plaatsbezoek (tegels, gipskartonplaat, valse muren, zware voorwerpen tijdens het plaatsbezoek voor de muur) en deze worden later (bv bij werkzaamheden) wel bereikbaar, laten bemonsteren.</p> <p>De muren werden op regelmatige afstand en hoogte auditief nagekeken.</p> |

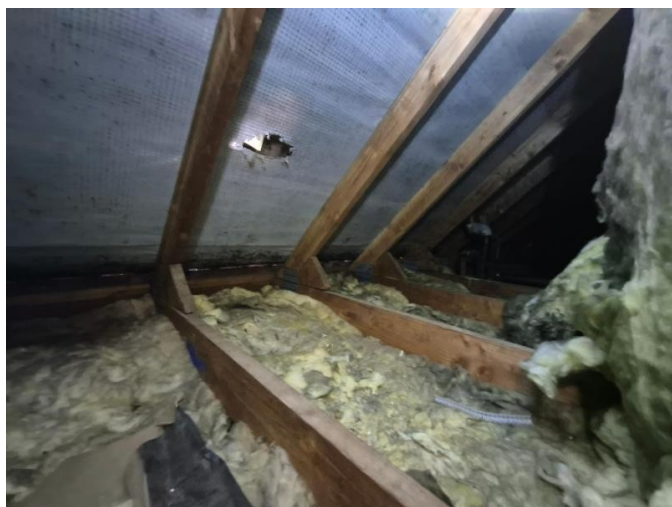
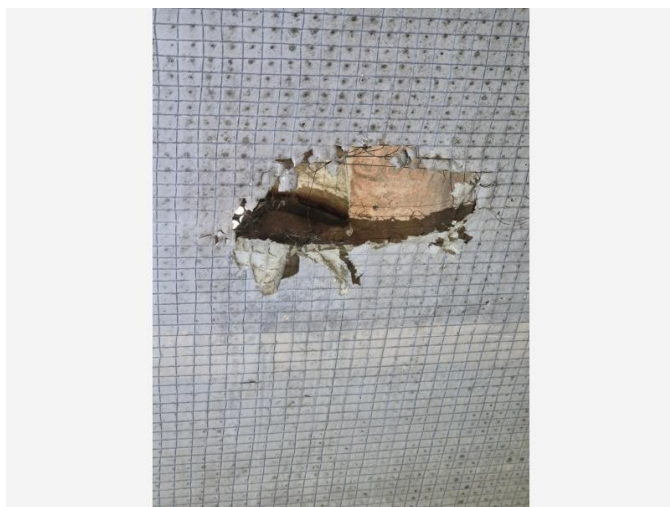
### Fiche 8: Onderdak (folie)

| Beschrijving | Notitie | Terug te vinden op plannen |
|---|---|---|
| Fiche 8: Onderdak (folie) | Niet asbesthoudende onderdakfolie (kunststof) zichtbaar in de niet afgewerkte zolderruimtes | Plan 1.4: Plan DAK kopie |

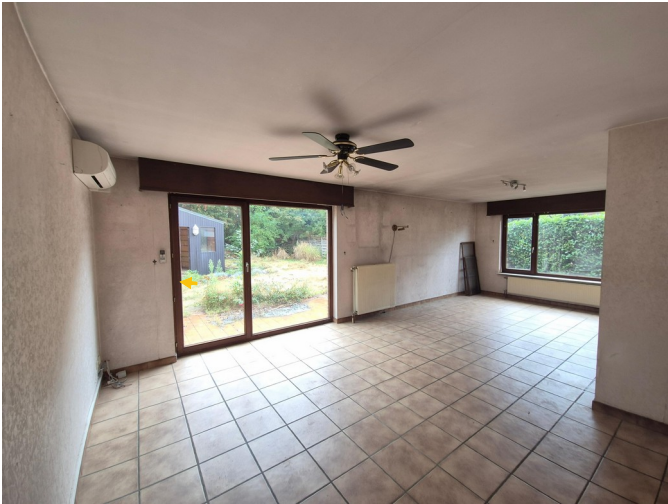
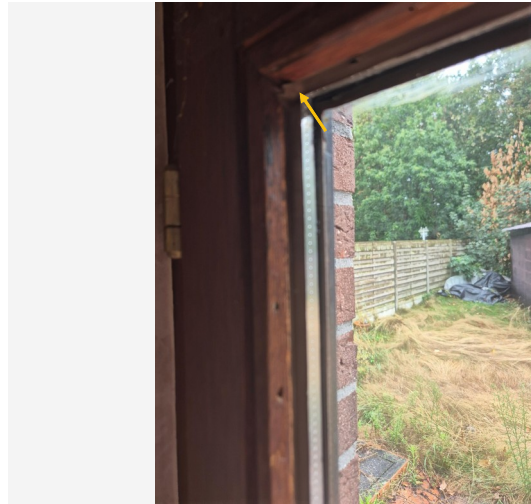
## Fiche 9: Soepele raamkit - geen asbest

| Beschrijving | Notitie | Terug te vinden op plannen |
|---|---|---|
| Fiche 9: Soepele raamkit - geen asbest | Soepele, raamkit rond houten ramen. . Rubbers en Siliconen- of acrylaatkitten bevatten geen asbest. Het betreft de afwerking aan het glas (binnen en buiten) en de aanwerking aan de muur. | Plan 1.1: Plan GELIJKVLOERS<br>Plan 1.2: Plan VERDIEPING |

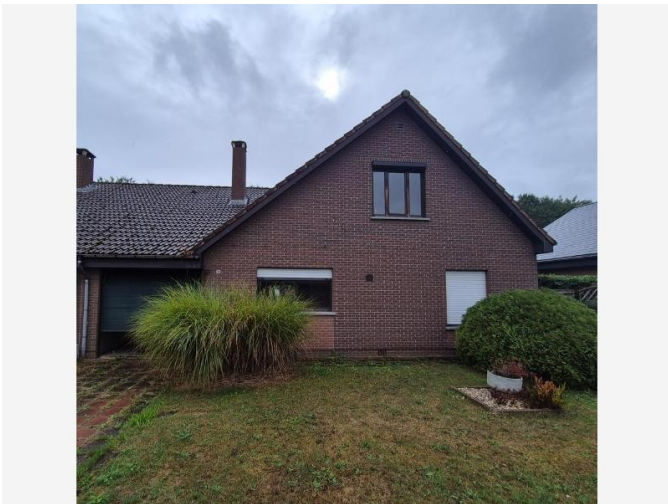
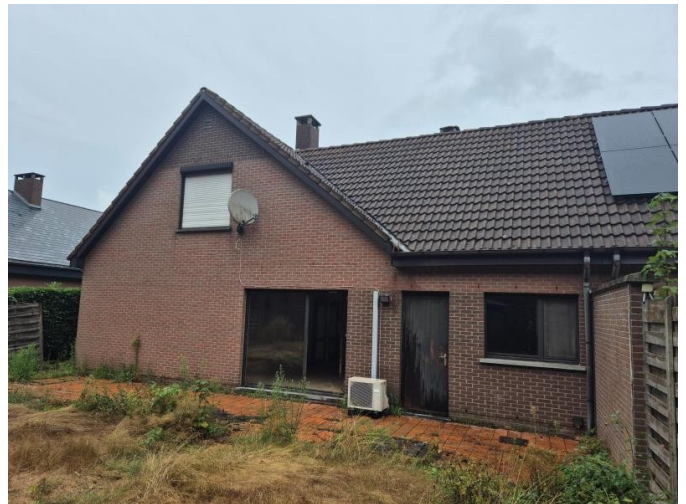
## Fiche 10: Dakbedekking - pannendak

| Beschrijving | Notitie | Terug te vinden op plannen |
|---|---|---|
| Fiche 10: Dakbedekking - pannendak | Niet-asbesthoudend pannendak | Plan 1.3: Plan DAK |
