# Asbestinventarisatetest

Misseweg 30, 2490 Balen

Attestnummer : 20240918-000225.000

Uitgegeven op : 18.09.2024

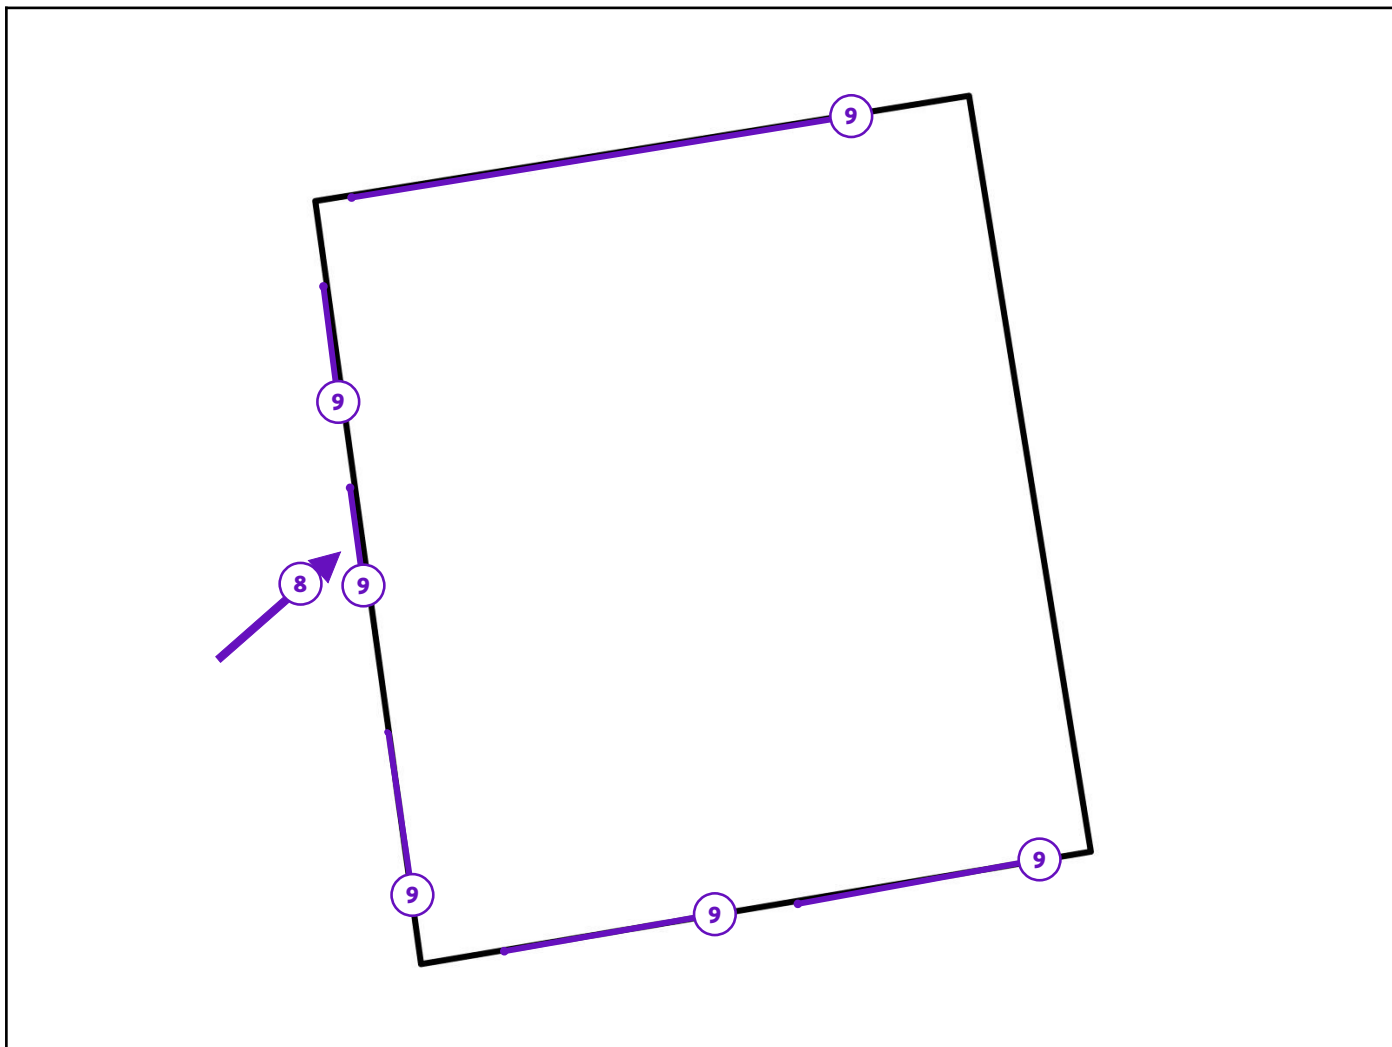
## Plan 1.1: Hoofdgebouw plan

Beschrijving	Type	Actie
8. Geen toegang tot het gebouw	Beperking	-
9. ramen met soepele kit	Advies	-

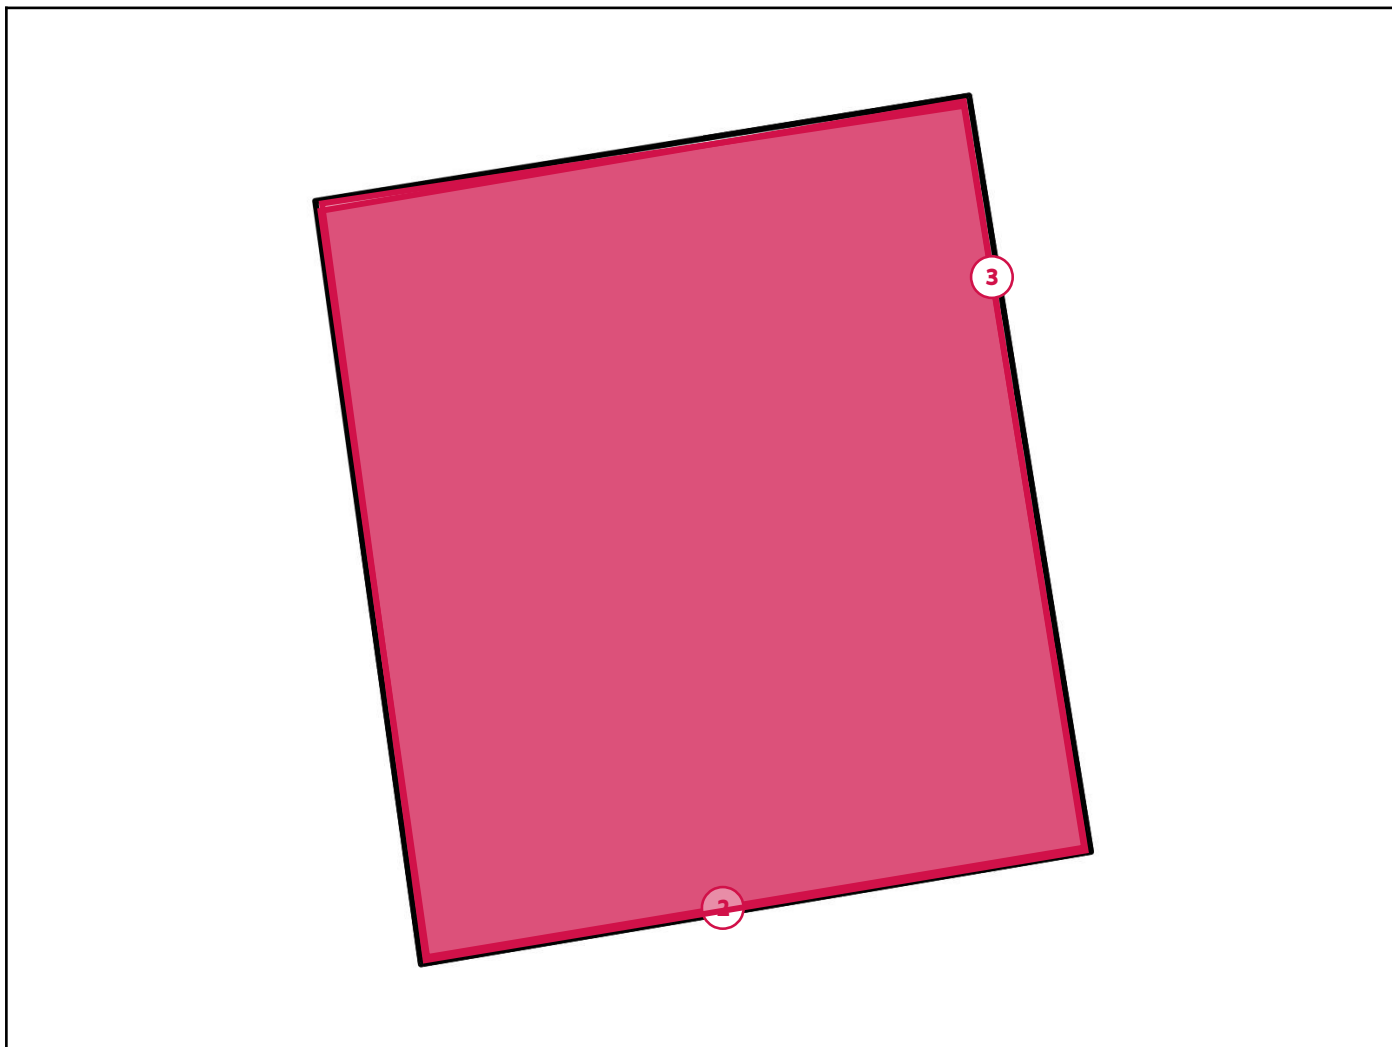
## Plan 1.2: Hoofdgebouw plan

Beschrijving	Type	Actie
2. bepleistering muren	Asbestmateriaal	Dringend maatregelen nemen
3. bepleistering plafonds	Asbestmateriaal	Dringend maatregelen nemen

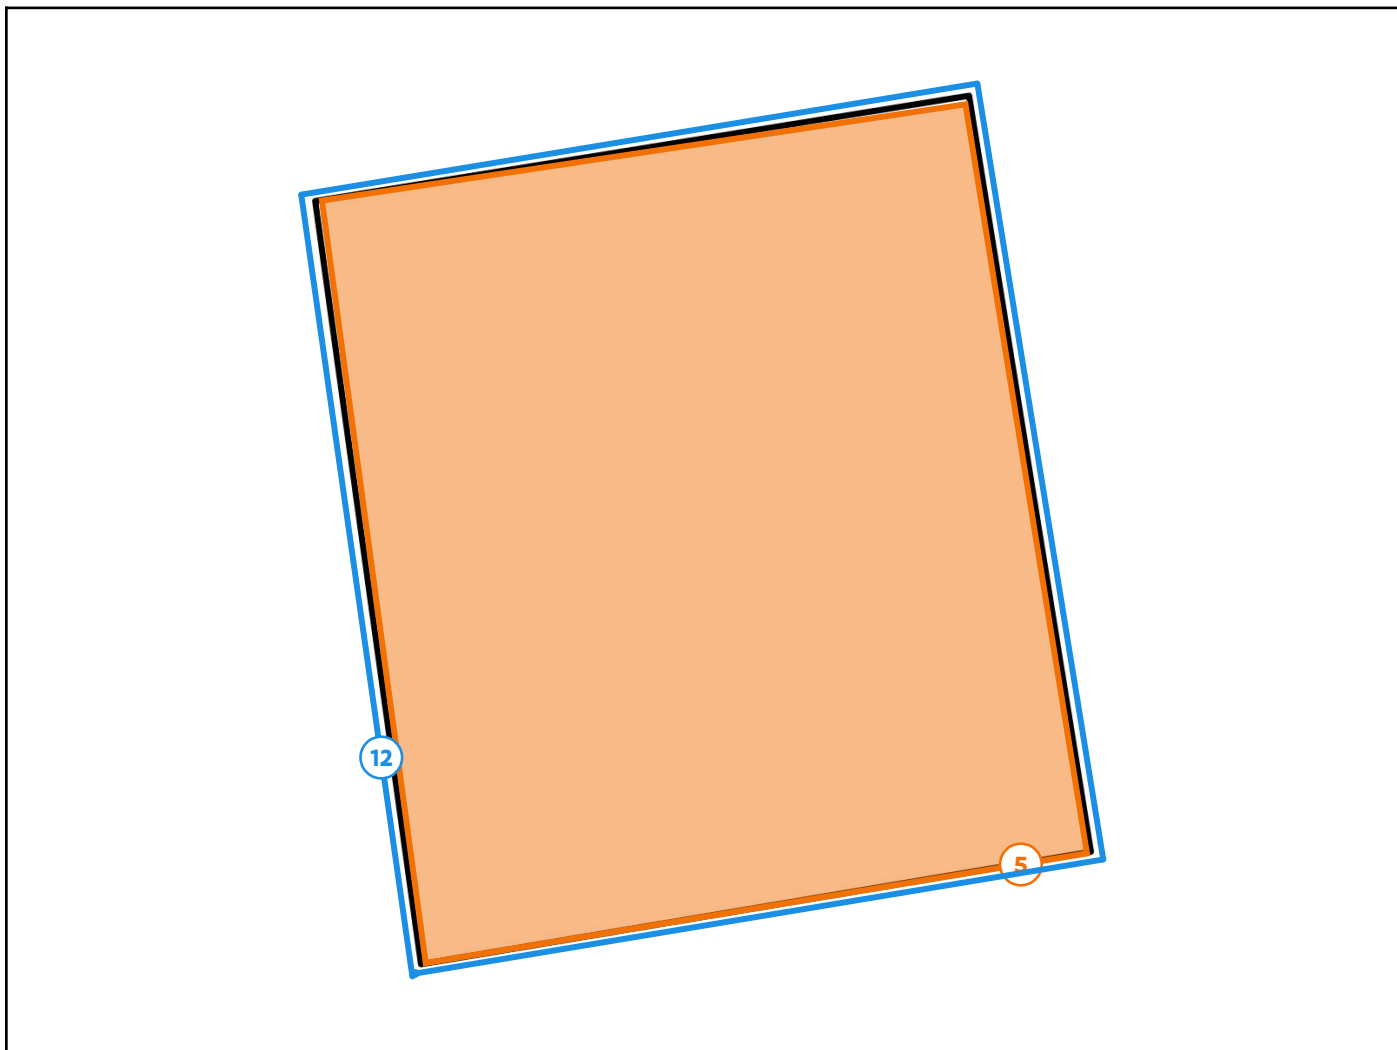
## Plan 1.3: Hoofdgebouw plan

Beschrijving	Type	Actie
5. Roofing plat dak	Asbestmateriaal	<a href="#">Verwijderen</a>
12. Buiten crepi	Geen asbest	-

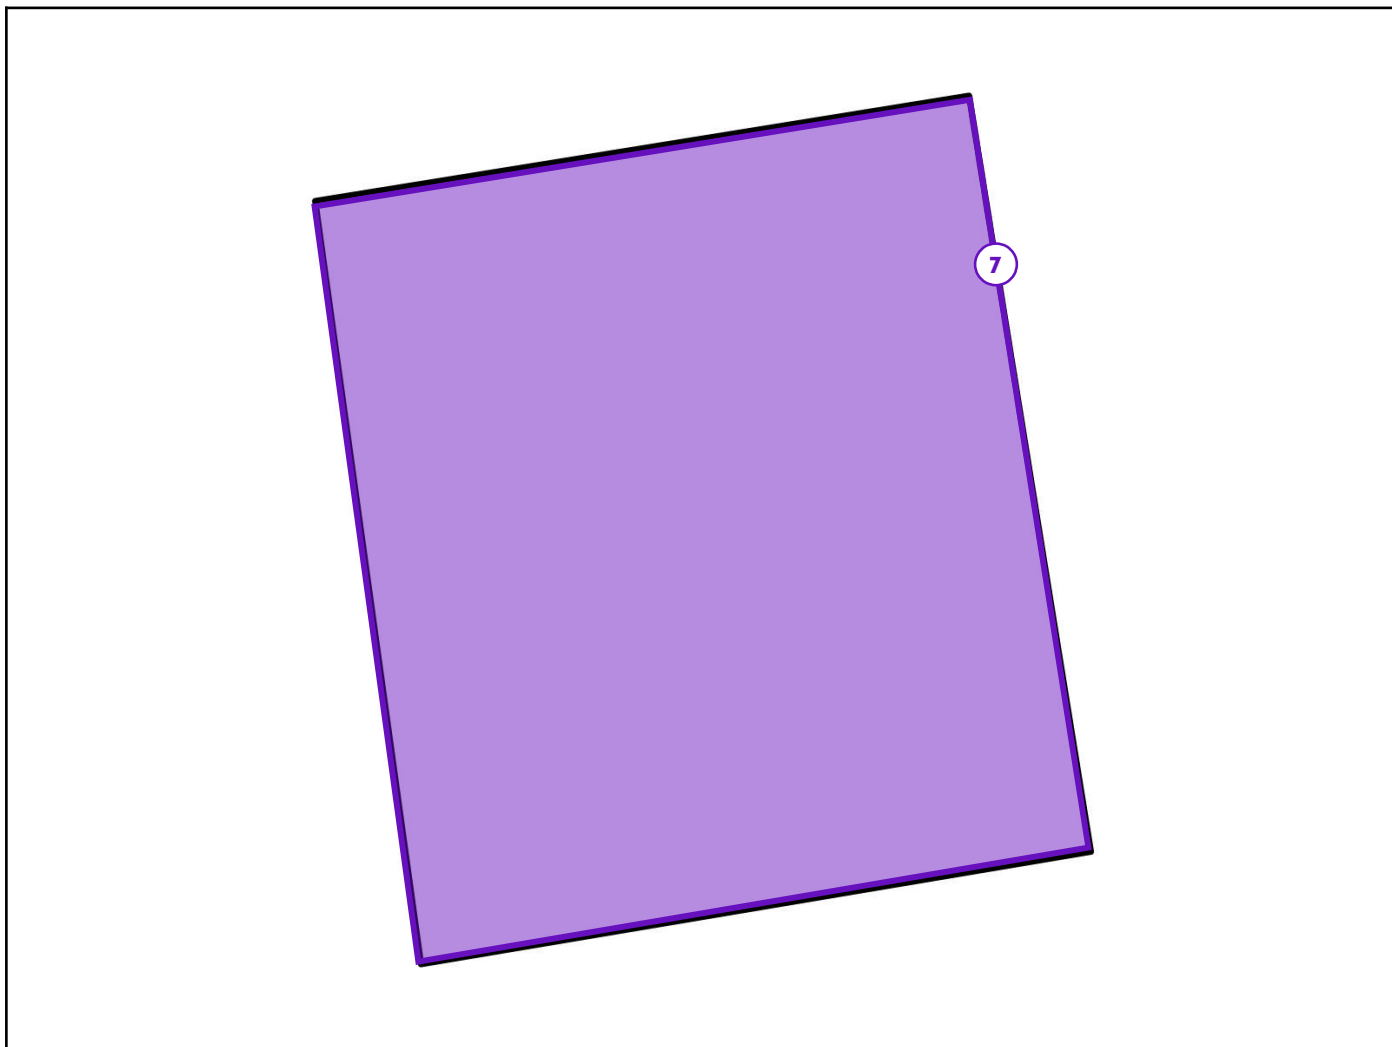
## Plan 1.4: Hoofdgebouw plan

Beschrijving	Type	Actie
7. onderdak niet zichtbaar	Beperking	-

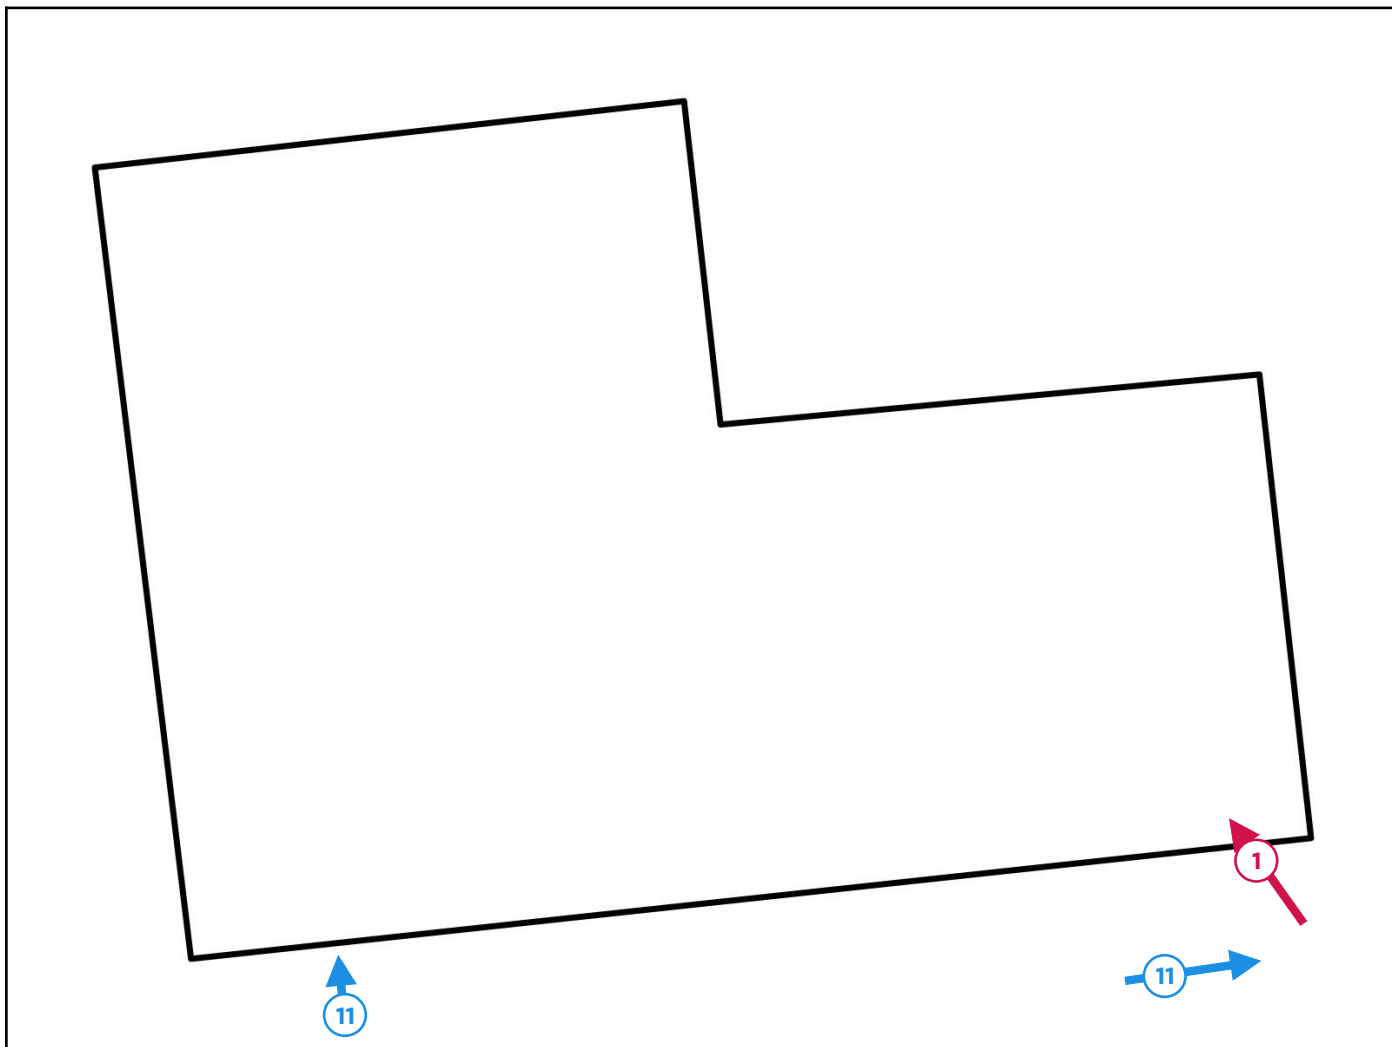
## Plan 2.1: Bijgebouw plan

Beschrijving	Type	Actie
1. dichtingskoord kachel in asbest	Asbestmateriaal	Dringend verwijderen
11. Kit tussen raam en glas	Geen asbest	-

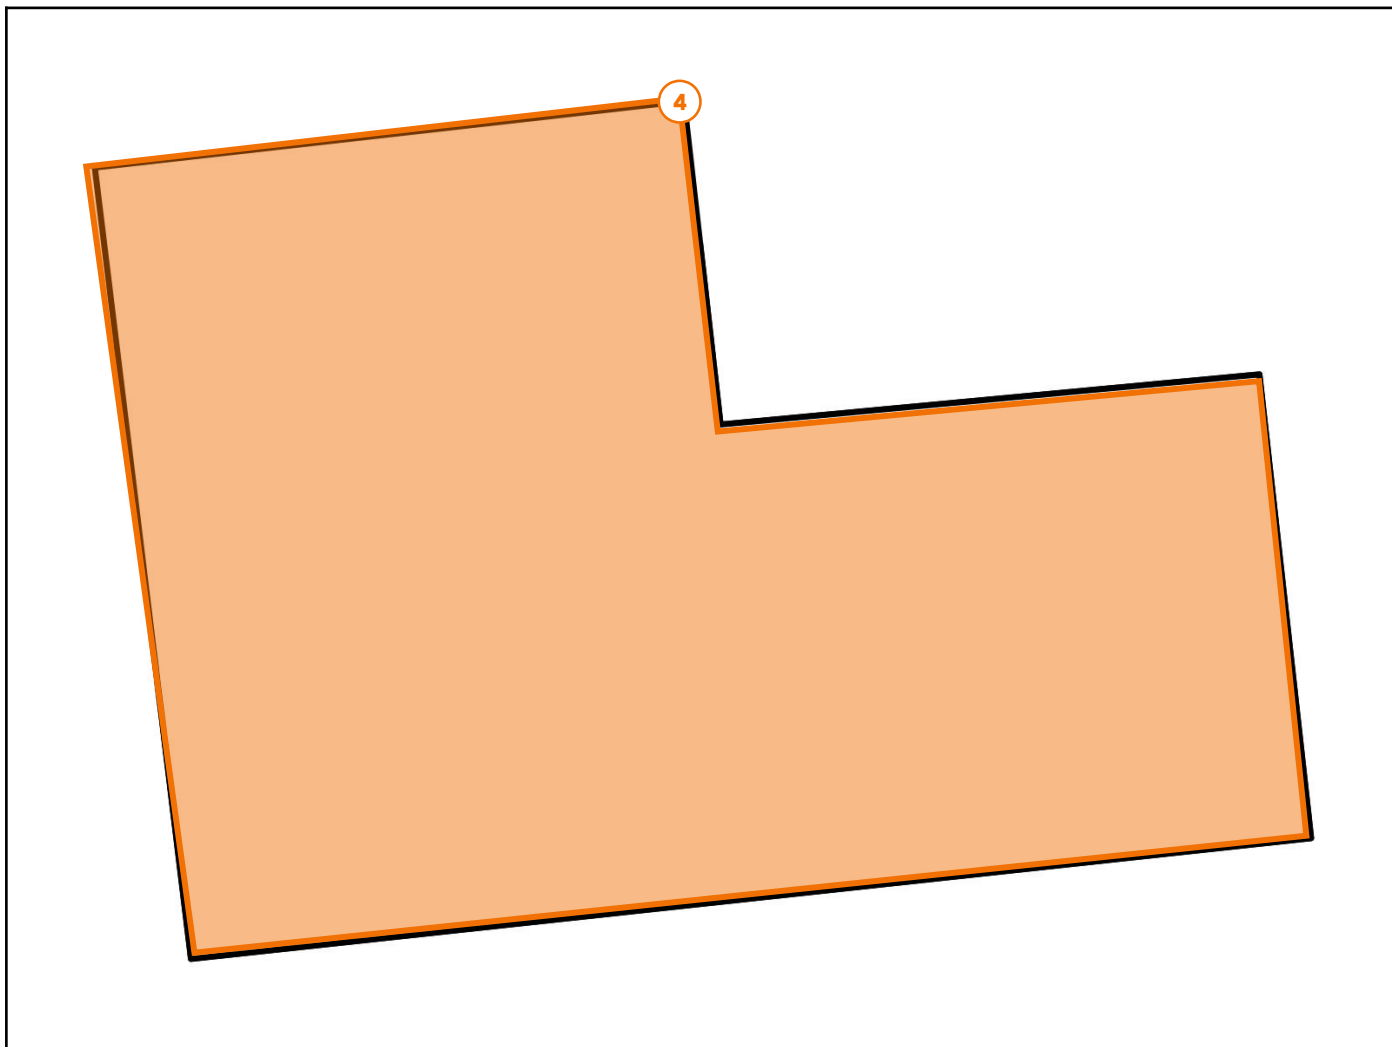
## Plan 2.2: Bijgebouw plan

Beschrijving	Type	Actie
4. Golfplaten dak in asbest	Asbestmateriaal	<a href="#">Verwijderen</a>

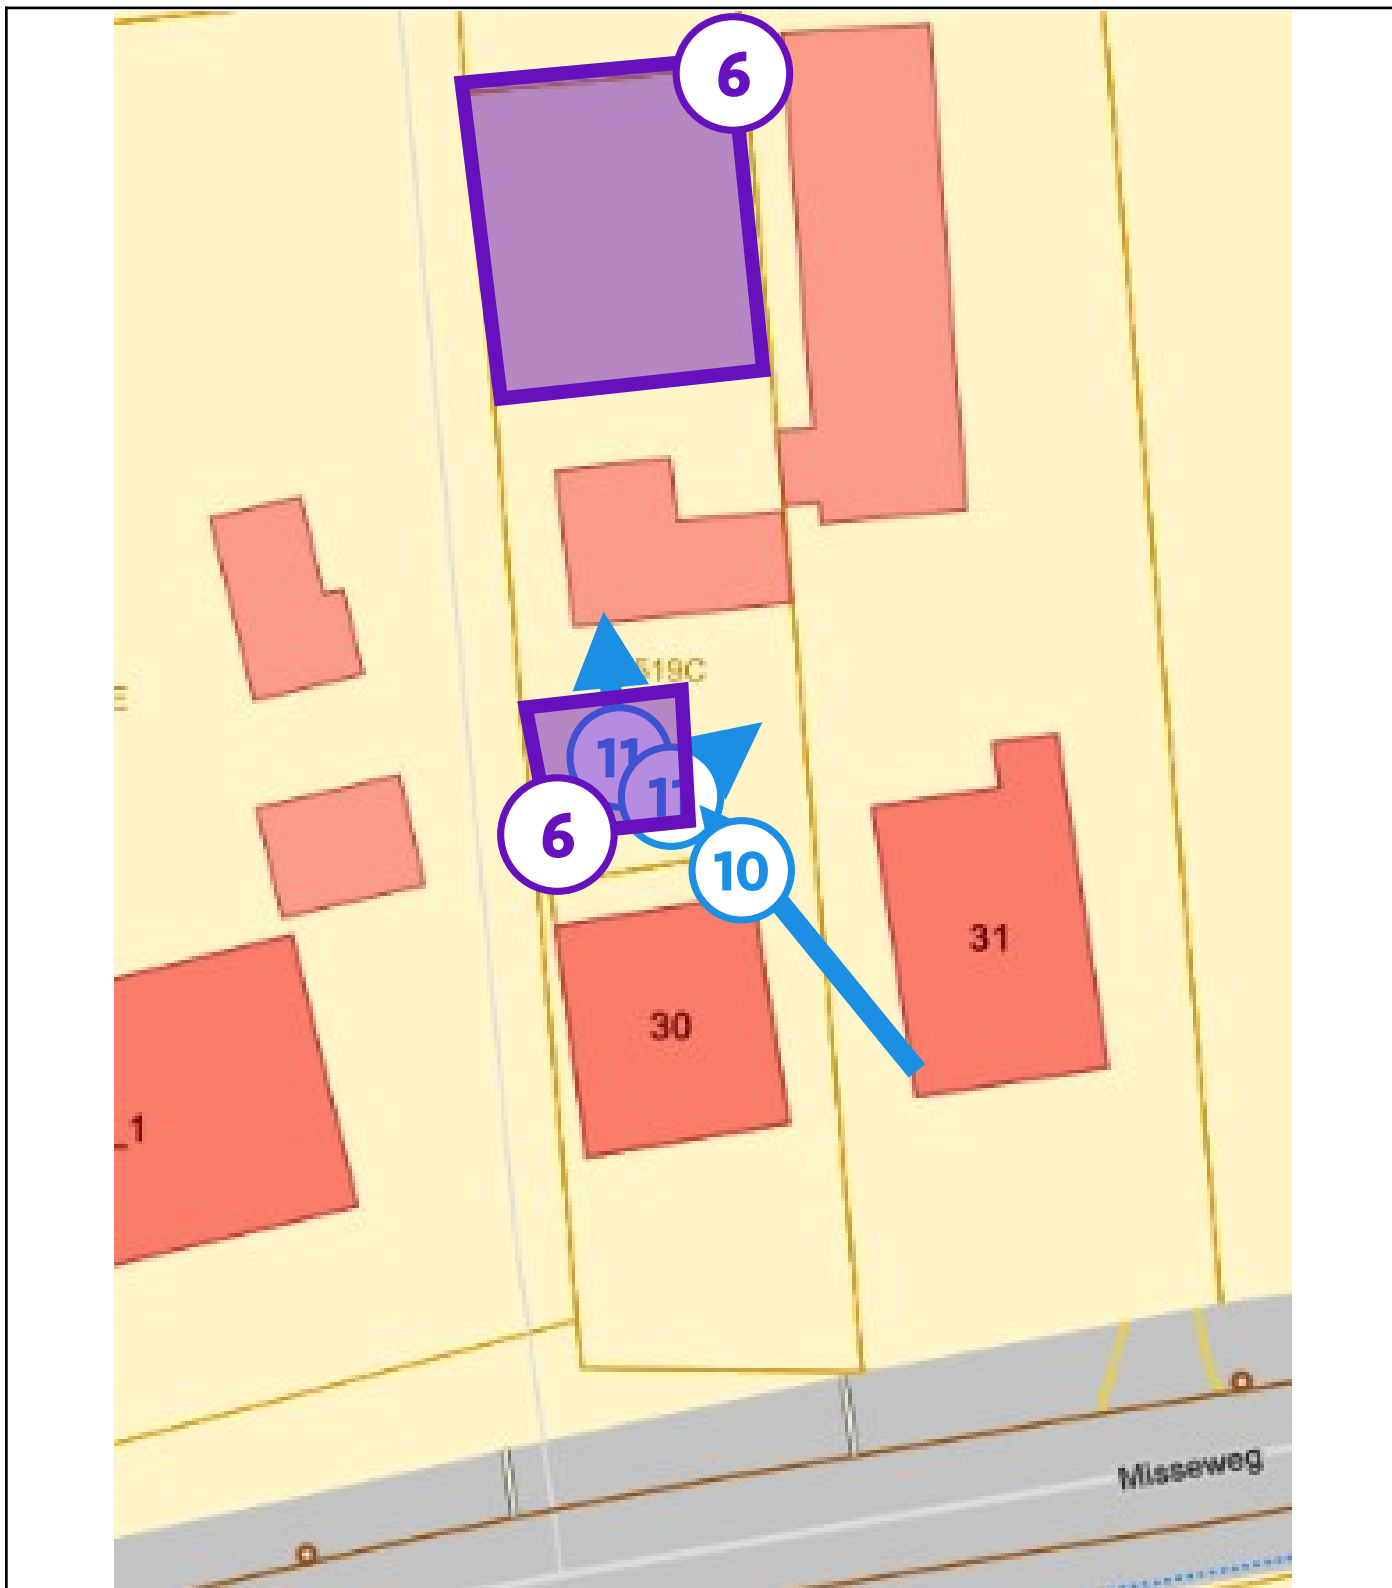
## Plan 3.1: Vaststellingen buiten de constructies

6. overwoekerende vegetatie	Beperking	-
10. Roofing	Geen asbest	-
11. Kit tussen raam en glas	Geen asbest	-

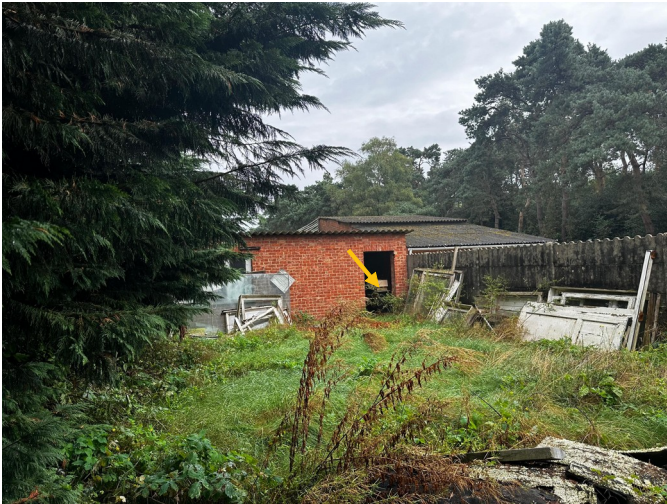
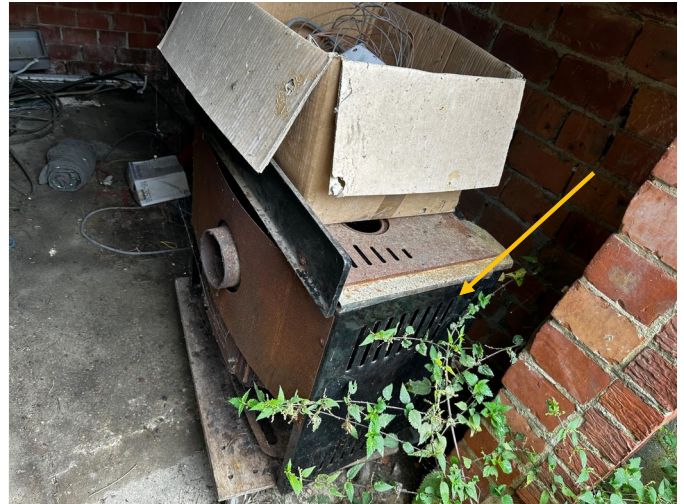
## Detailinformatie

### Activiteiten in een normaal gebruik die aanleiding kunnen geven tot blootstellingsrisico's

Openen van de deur, het beschadigen van de koord

## Risicobeoordeling

Eindbeoordeling materiaalrisico	Hoog materiaalrisico en/of hoge kans op vezelvrijgave
---------------------------------	---

## Berekening materiaalrisico

Gebondenheid	Categorie 3: niet-hechtgebonden met weinig of geen matrix
Asbestsoort (vezeltype)	Alleen chrysotiel
Asbestconcentratie	Hoog ( $\geq 50\%$ )
Afschermingsgraad van het gehele materiaal	Geheel of deels (ook) vrij aan binnenluchtstromen
Toestand van het materiaal	Licht beschadigd, licht verweerd. Intact calciumsilicaatmateriaal of categorie III 'gebondenheid'

## Technische gegevens

Beschrijving	dichtingskoord kachel in asbest
Omgeving	Binnen
Primaire drager	HVAC infrastructuur en uitrusting
Asbestmateriaal	Koord, lint, band, strip
Bindmiddel van asbestmateriaal	Weinig of geen bindmiddel (textiel, bevolking, ...)
Gebondenheid op basis van bindmiddel	Niet-hechtgebonden
Hoeveelheid (lengte - omtrek - aantal)	<ul style="list-style-type: none"><li>• 1,20 m - 4,00 cm - 1 stuk</li></ul>
Totale oppervlakte	0,048 m <sup>2</sup>
Eenvoudig bereikbaar	Ja
Bevestigingswijze	<ul style="list-style-type: none"><li>• Geklemd</li></ul>
Identificatiemethode	Vaststelling zonder monsternamen
Destructieve handeling voor identificatie	Nee

**Dringend verwijderen**

Te nemen maatregelen

- Verwijder dit asbestmateriaal zo snel mogelijk. Volg de toestand goed op.
- Voer bijkomende staalname(s) uit.

Voorstel van verwijderingsmethode

- Eenvoudige handelingen: mag via doe-het-zelf of door werknemer(s) met opleidingsattest eenvoudige handelingen  
Indien men de koord fixeerd met asbestfixeermiddel kan men de koord via DHZ verwijderen, let wel op volgende dingen:

Draag voldoende PBM's voor de werken te beginnen: Een P3 stofmasker, een voor asbest geschikte stofoverall en handschoenen, dek de vloer af met plastic en maak de zone rond de koord en de vloer nat voor de werken aan te vangen.

Bij twijfel kan men de verwijdering beter laten gebeuren door aannemer of loodgieter met opleidingsattest eenvoudige handelingen dit volgens de regels van de kust aangaande verwijdering van losgebonden asbest toepassingen.

Er is een zeer hoge kans op vezelvrijgave bij gebrekkige verwijdering..

Het materiaal dient verwijderd te worden conform de bepalingen van de Codex over het welzijn op het werk, Boek VI, Titel 3 (het KB asbest van 16 03 2006).

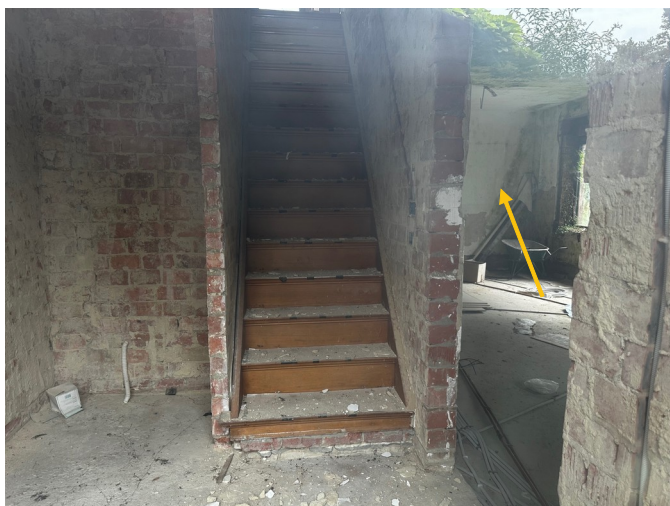
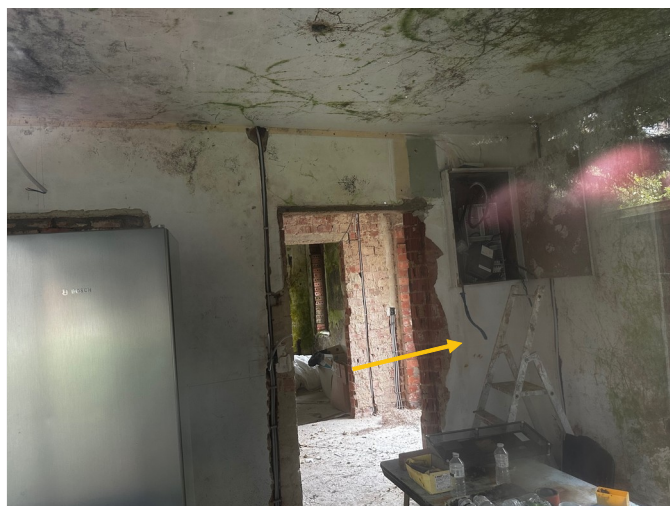
## Risicobeoordeling

Eindbeoordeling materiaalrisico	Hoog materiaalrisico en/of hoge kans op vezelvrijgave
---------------------------------	---

## Berekening materiaalrisico

Gebondenheid	Categorie 2: niet-hechtgebonden met matrix
Asbestsoort (vezeltype)	Crocidoliet aanwezig
Asbestconcentratie	Laag (< 50%)
Afschermingsgraad van het gehele materiaal	Geheel of deels (ook) vrij aan de binnenlucht
Toestand van het materiaal	Zwaar beschadigd, zwaar verweerd

## Technische gegevens

Beschrijving	beploistering muren
Omgeving	Binnen
Primaire drager	Binnenwand
Asbestmateriaal	In-situ afwerkingslagen - Pleisterwerk (wand, plafond, ...)
Bindmiddel van asbestmateriaal	Gips - kalk
Gebondenheid op basis van bindmiddel	Niet-hechtgebonden
Hoeveelheid (oppervlakte - dikte - aantal)	<ul style="list-style-type: none"> <li>• 150,00 m<sup>2</sup> - 2,00 cm - 1 stuk</li> </ul>
Totaal volume	3,00 m <sup>3</sup>
Eenvoudig bereikbaar	Ja
Bevestigingswijze	<ul style="list-style-type: none"> <li>• Verlijmd, ingegoten, versmeerd</li> </ul>
Identificatiemethode	<p>Vaststelling zonder monsternamen</p> <p>Motivatie: Onderzoeksbeploistering verhinderde monsternamen</p>
Destructieve handeling voor identificatie	Nee
Opmerking	<p>Omdat er geen stalen kondens genomen worden van het pleisterwerk wordt dit automatisch als asbest verdacht beschouwd, indien het pand betreedbaar is kan hier een staal genomen worden om zo uit te sluiten of te bevestigen dat de bepleistering asbest bevat</p> <p>Deze oppervlakte is een berekende schatting, er worden geen rechten verleend aan deze oppervlakten. De dikte is een schatting die voorkomt uit de monsterplaatsen en is daarom niet altijd representatief</p>

**Dringend maatregelen nemen**

Te nemen maatregelen

- Verwijder dit asbestmateriaal zo snel mogelijk. Volg de toestand goed op.
- Voer bijkomende staalname(s) uit.

Voorstel van verwijderingsmethode

- Hermetische zone (erkend asbestverwijderaar)  
Indien de bepleistering positief op asbest getest wordt dient deze verwijderd te worden in hermetische zone door een erkende asbest verwijderaar

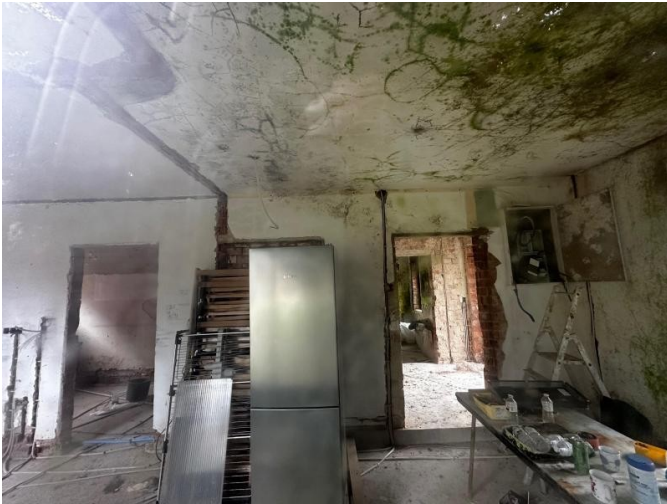
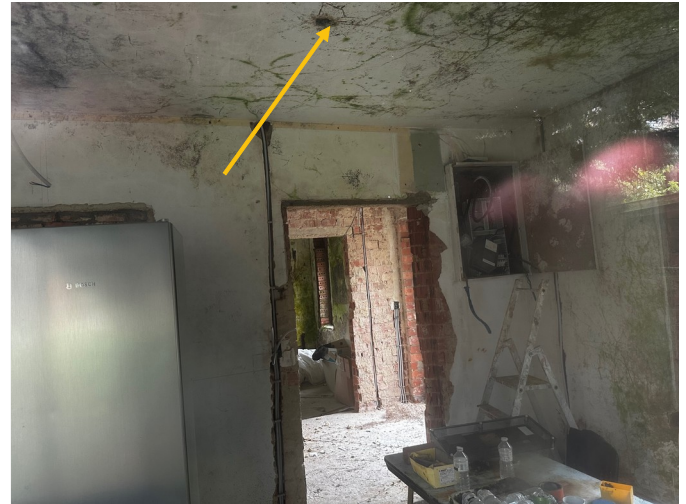
## Risicobeoordeling

Eindbeoordeling materiaalrisico	Hoog materiaalrisico en/of hoge kans op vezelvrijgave
---------------------------------	---

## Berekening materiaalrisico

Gebondenheid	Categorie 2: niet-hechtgebonden met matrix
Asbestsoort (vezeltype)	Crocidoliet aanwezig
Asbestconcentratie	Laag (< 50%)
Afschermingsgraad van het gehele materiaal	Geheel of deels (ook) vrij aan de binnenlucht
Toestand van het materiaal	Zwaar beschadigd, zwaar verweerd

## Technische gegevens

Beschrijving	bepoistering plafonds
Omgeving	Binnen
Primaire drager	Plafond
Asbestmateriaal	In-situ afwerkingslagen - Pleisterwerk (wand, plafond, ...)
Bindmiddel van asbestmateriaal	Gips - kalk
Gebondenheid op basis van bindmiddel	Niet-hechtgebonden
Hoeveelheid (oppervlakte - dikte - aantal)	<ul style="list-style-type: none"> <li>• 85,00 m<sup>2</sup> - 2,00 cm - 1 stuk</li> </ul>
Totaal volume	1,70 m <sup>3</sup>
Eenvoudig bereikbaar	Ja
Bevestigingswijze	<ul style="list-style-type: none"> <li>• Verlijmd, ingegoten, versmeerd</li> </ul>
Identificatiemethode	<p>Vaststelling zonder monstername</p> <p>Motivatie: Onderzoeksbepoering verhinderde monstername</p>
Destructieve handeling voor identificatie	Nee
Opmerking	<p>Omdat er geen stalen konden genomen worden van het pleisterwerk wordt dit automatisch als asbest verdacht beschouwd, indien het pand betreedbaar is kan hier een staal genomen worden om zo uit te sluiten of te bevestigen dat de bepoistering asbest bevat</p> <p>Deze oppervlakte is een beredeneerde schatting , er worden geen rechten verleend aan deze oppervlakten. De dikte is een schatting die voorkomt uit de monsterplaatsen en is daarom niet altijd representatief</p>

**Dringend maatregelen nemen**

Te nemen maatregelen

- Zorg voor een veilig beheer. Vermijd het beschadigen van het asbestmateriaal. Controleer de toestand jaarlijks op wijzigingen.
- Voer bijkomende staalname(s) uit.

Voorstel van verwijderingsmethode

- Hermetische zone (erkend asbestverwijderaar)  
Indien de bepleistering positief op asbest getest wordt dient deze verwijderd te worden in hermetische zone door een erkende asbest verwijderaar

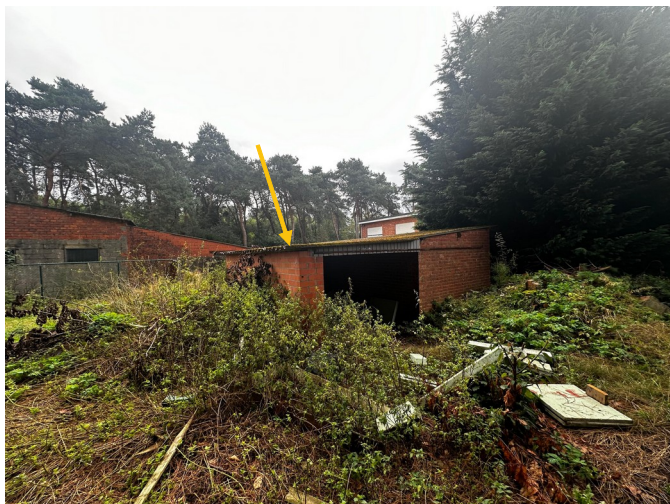
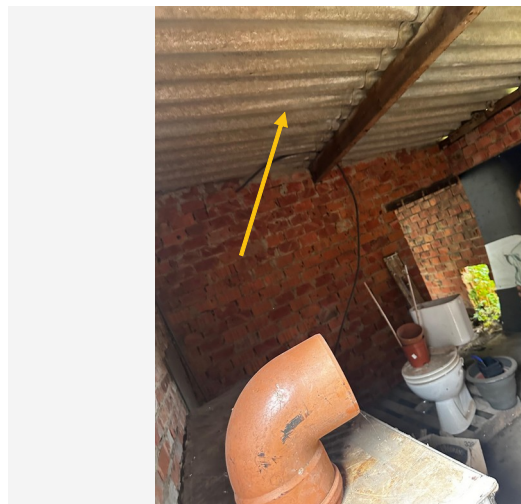
### Risicobeoordeling

Eindbeoordeling materiaalrisico	Verhoogd materiaalrisico en/of verhoogde kans op vezelvrijgave
---------------------------------	--

### Berekening materiaalrisico

Gebondenheid	Categorie 1: hechtgebonden in oorsprong
Asbestsoort (vezeltype)	Crocidoliet aanwezig
Asbestconcentratie	Laag (< 50%)
Afschermingsgraad van het gehele materiaal	Geheel of deels vrij aan de buitenlucht
Toestand van het materiaal	Matig beschadigd, matig verweerd

## Technische gegevens

Beschrijving	Golfplaten dak in asbest
Omgeving	Grenst aan binnen- en buitenlucht
Primaire drager	Schuin dak
Asbestmateriaal	Dak- en gevelbekleding - Golfplaat
Bindmiddel van asbestmateriaal	Cement
Gebondenheid op basis van bindmiddel	Hecht
Hoeveelheid (oppervlakte - aantal)	<ul style="list-style-type: none"><li>• 60,00 m<sup>2</sup> - 1 stuk</li></ul>
Totale oppervlakte	60,00 m <sup>2</sup>
Eenvoudig bereikbaar	Ja
Bevestigingswijze	<ul style="list-style-type: none"><li>• Geschroefd</li></ul>
Identificatiemethode	Vaststelling zonder monsternamen
Destructieve handeling voor identificatie	Nee

Verwijderen

Te nemen maatregelen

- Zorg voor een veilig beheer. Vermijd het beschadigen van het asbestmateriaal. Controleer de toestand jaarlijks op wijzigingen.
- Voer bijkomende staalname(s) uit.

Voorstel van verwijderingsmethode

- Eenvoudige handelingen: mag via doe-het-zelf of door werknemer(s) met opleidingsattest eenvoudige handelingen indien de golfplaten in goede toestand zijn kunnen deze verwijderd worden via DHZ.

Maak de toepassing eerst nat voor verwijdering en draag de nodige PBM's (stofmasker ffp3, asbestgeschikte wegwercoveral, wegwerphandschoenen) verpak de platen in een daarvoor voorziene zak die verkrijgbaar is op het containerpark.

Indien de golfplaten in slechte toestand zijn en dreigen te breken, dienen deze verwijderd te worden door een dakwerker met opleidingsattest eenvoudige handelingen.

Deze zal de golfplaten dan verwijderen volgende regels van de kunst om zo vezelvrijgave te voorkomen/beperken

Het materiaal dient verwijderd te worden conform de bepalingen van de Codex over het welzijn op het werk, Boek VI, Titel 3 (het KB asbest van 16 03 2006).

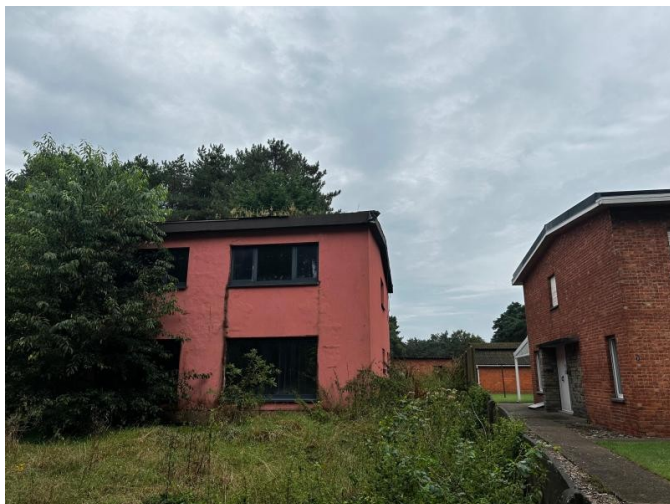
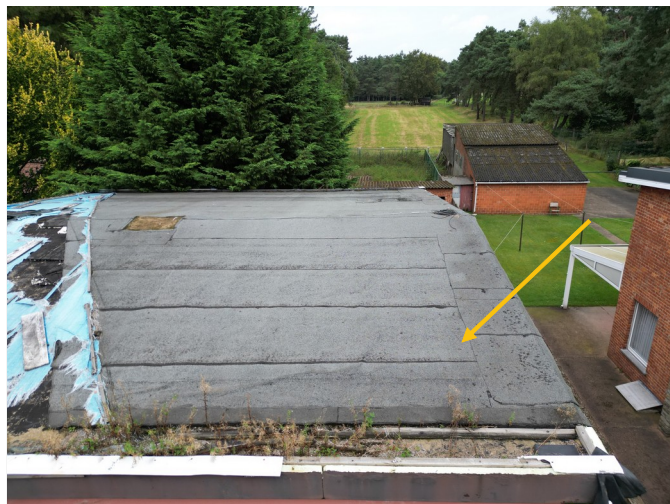
## Risicobeoordeling

Eindbeoordeling materiaalrisico	Verhoogd materiaalrisico en/of verhoogde kans op vezelvrijgave
---------------------------------	--

## Berekening materiaalrisico

Gebondenheid	Categorie 1: hechtgebonden in oorsprong
Asbestsoort (vezeltype)	Alleen chrysotiel
Asbestconcentratie	Laag (< 50%)
Afschermingsgraad van het gehele materiaal	Geheel of deels vrij aan de buitenlucht
Toestand van het materiaal	Matig beschadigd, matig verweerd

## Technische gegevens

Beschrijving	Roofing plat dak
Omgeving	Buiten
Primaire drager	Plat dak
Asbestmateriaal	Dak- en gevelbekleding - Roofing
Bindmiddel van asbestmateriaal	Bitumen (roofing, teer, asfalt)
Gebondenheid op basis van bindmiddel	Hecht
Hoeveelheid (oppervlakte - aantal)	<ul style="list-style-type: none"><li>• 85,00 m<sup>2</sup> - 1 stuk</li></ul>
Totale oppervlakte	85,00 m <sup>2</sup>
Eenvoudig bereikbaar	Ja
Bevestigingswijze	<ul style="list-style-type: none"><li>• Verlijmd, ingegoten, versmeerd</li></ul>
Identificatiemethode	Vaststelling zonder monstername Motivatie: Onderzoeksbepering verhinderde monstername
Destructieve handeling voor identificatie	Nee
Opmerking	De roofing wordt aanzien als asbest houdend omdat hiervan geen staal kon genomen worden.  Bij werken dient hiervan een staal genomen te worden om zo te bekijken of de roofing al dan niet asbest houdend is.

Verwijderen

Te nemen maatregelen

- Zorg voor een veilig beheer. Vermijd het beschadigen van het asbestmateriaal. Controleer de toestand jaarlijks op wijzigingen.
- Voer bijkomende staalname(s) uit.

Voorstel van verwijderingsmethode

- Eenvoudige handelingen: enkel door erkend asbestverwijderaar  
De roofing mag enkel door een erkend verwijderaar, van het dak gehaald worden.  
De verwijdering is een complex gegeven en vereist de nodige expertise

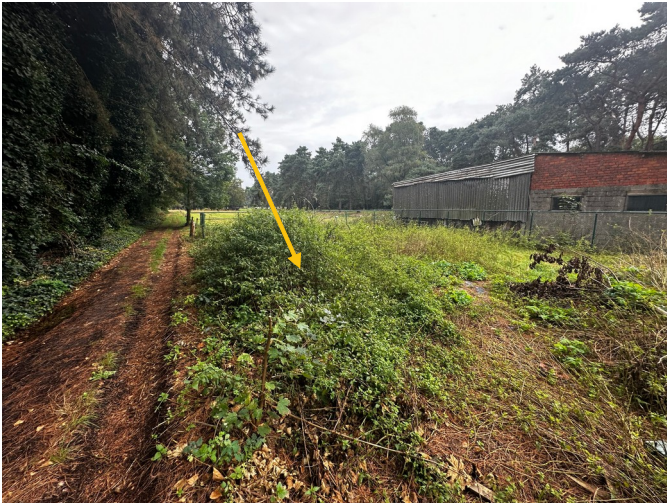
### Tijdelijke beperking

**Reden:** Overwoekerende vegetatie

**Uitleg van de asbestdeskundige:** De vegetatie is zodanig overwoekerd dat een deel van het inspectiegebied niet toegankelijk is. deskundige kan dan ook geen volledig oordeel vellen over deze onderdelen van het inspectiegebied. Verder onderzoek is nodig wanneer deze vegetatie is geruimd.

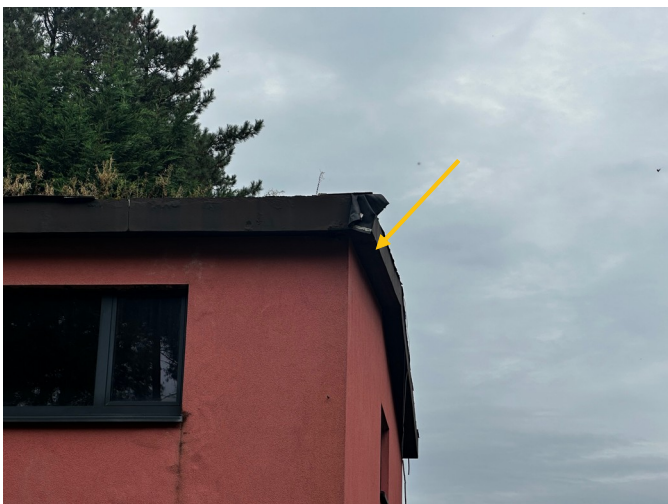
### Permanente beperking

**Reden:** Er is geen volledige risicobeoordeling mogelijk

**Uitleg van de asbestdeskundige:** Het onderdak kon niet onderzocht worden, hierover kan dus geen uitsluitel gegeven worden of het al dan niet asbest verdacht materiaal bevat.

(Asbest)materiaal	Dak- en gevelbekleding - Plaat
Karakterisatie	Asbest (verdacht)
Primaire drager	Schuin dak

De deskundige geeft als advies het onderdak als asbest verdacht te beschouwen tot hierover meer uitsluitel kan gegeven worden.

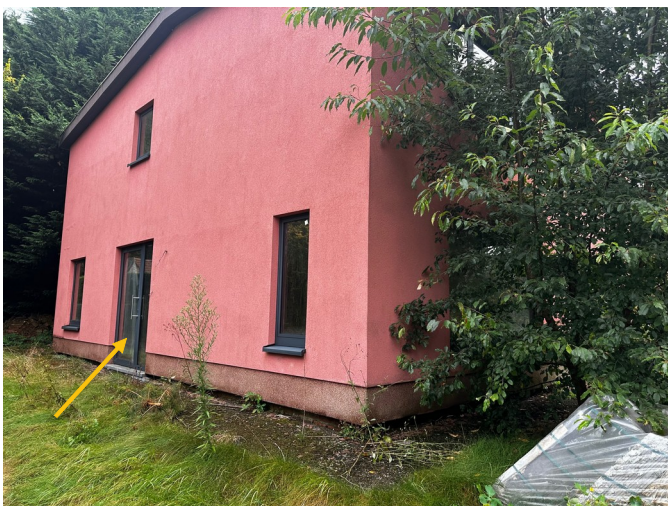
#### Tijdelijke beperking

**Reden:** Slotvaste toegangspoort, -deur of -luik

**Uitleg van de asbestdeskundige:** Pand wordt gedwongen verkocht, eigenaar verleend geen toegang tot de eigendom

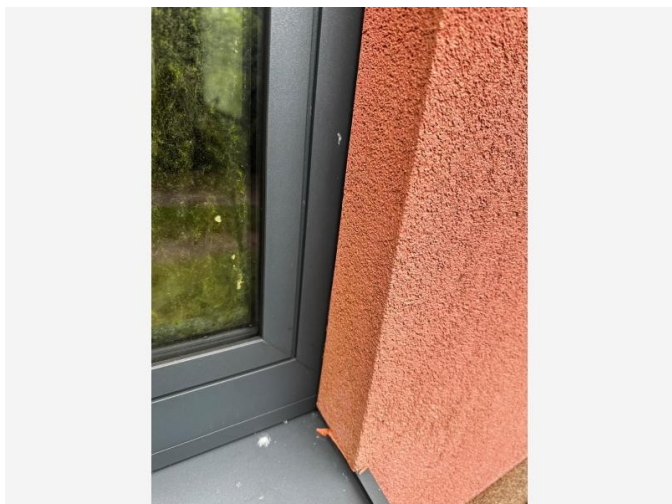
De kit is veerkrachtig en soepel, dit is een indicatie dat dit materiaal niet asbest verdacht is.

De deskundige kan enkel een oordeel vormen over de zichtbare delen van de kit, achterliggende lagen of materialen kunnen nog voorkomen, let hierbij op bij verwijdering. Draag daarom steeds de nodige PBM's bij verwijderingswerken en laat stalen nemen bij twijfel

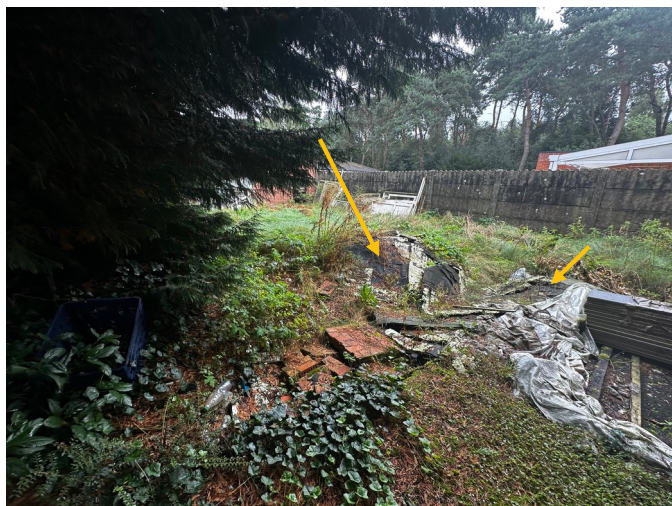
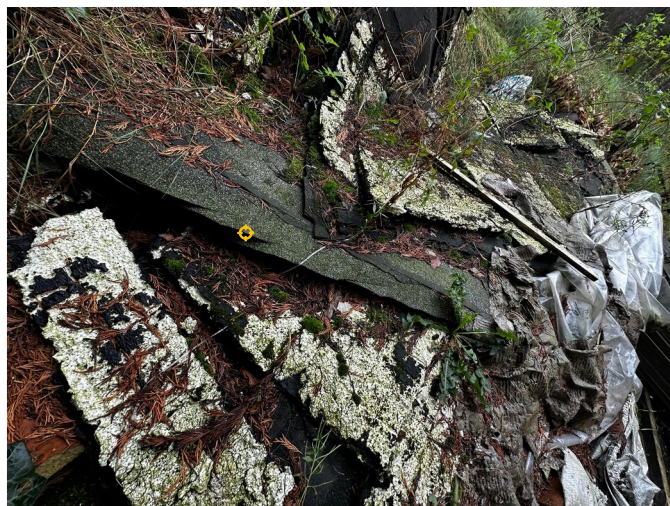
Afvalstof, geen asbest

#	Type	Referentie	Resultaat
10.1	Puntmonster	00/a	Geen asbest

<b>Beschrijving</b>	Roofing
<b>Type afvalstof</b>	Betreft stock-voorraad of gedemonteerde materialen
<b>Aanwezige resten</b>	Afvalhoop gemengd met roofing
<b>Omgeving</b>	Buiten
<b>Primaire drager</b>	Bodem
<b>Materialen</b>	<ul style="list-style-type: none"><li>Dak- en gevelbekleding - Roofing</li></ul>
<b>Bindmiddel van materiaal</b>	Bitumen (roofing, teer, asfalt)
<b>Gebondenheid op basis van bindmiddel</b>	Hecht
<b>Hoeveelheid (gewicht - aantal)</b>	<ul style="list-style-type: none"><li>250,00 kg - 1 stuk</li></ul>
<b>Totaal gewicht</b>	250,00 kg
<b>Identificatiemethode</b>	Vaststelling met monstername
<b>Opmerking</b>	Gewicht is een schatting waarop geen echten kunnen worden verleend

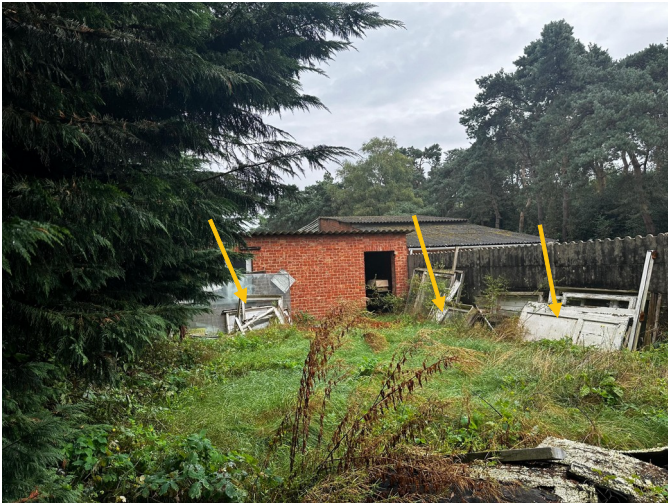
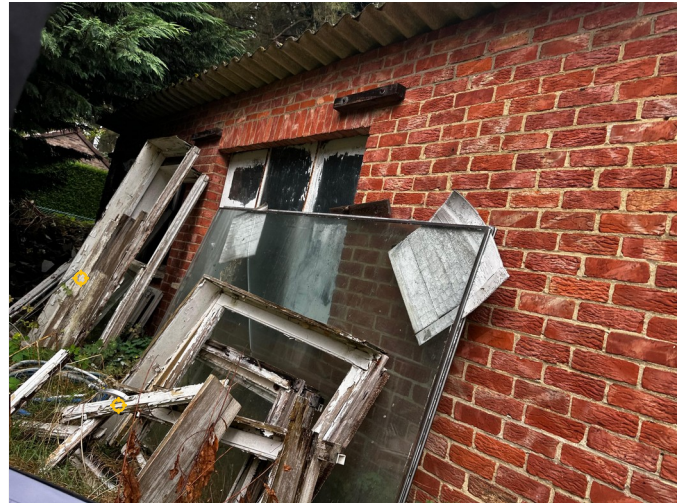
## Fiche 11: Kit tussen raam en glas

Geen asbest

Afvalstof, geen asbest

#	Type	Referentie	Resultaat
11.1	Puntmonster	00/b	Geen asbest

<b>Beschrijving</b>	Kit tussen raam en glas
<b>Type afvalstof</b>	Betreft stock-voorraad of gedemonteerde materialen
<b>Aanwezige resten</b>	Geen resten aanwezig
<b>Omgeving</b>	Buiten
<b>Primaire drager</b>	Bodem
<b>Materialen</b>	<ul style="list-style-type: none"><li>• Brandwerende afsluiting (prefab geheel) - Deur</li><li>• In-situ afwerkingslagen - Pasta, stopverf, voegsel, stopsel, vulsel, mastiek, kitten, ...</li></ul>
<b>Bindmiddel van materiaal</b>	Kitten, mastiek, pasta
<b>Gebondenheid op basis van bindmiddel</b>	Hecht
<b>Hoeveelheid (gewicht - aantal)</b>	<ul style="list-style-type: none"><li>• 10,00 kg - 1 stuk</li></ul>
<b>Totaal gewicht</b>	10,00 kg
<b>Identificatiemethode</b>	Vaststelling met monstername

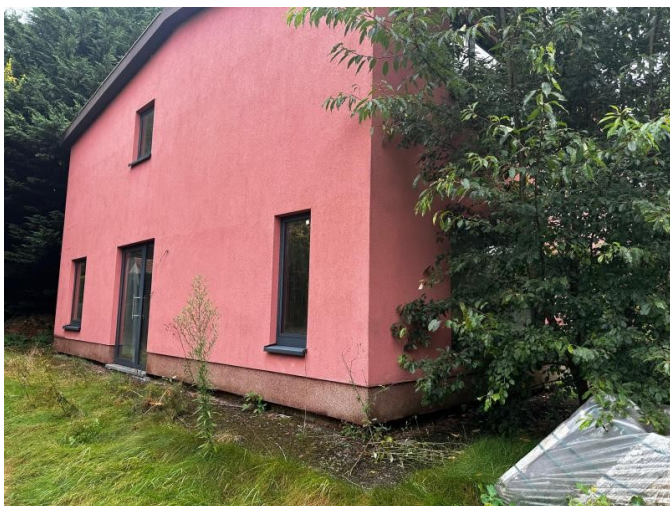
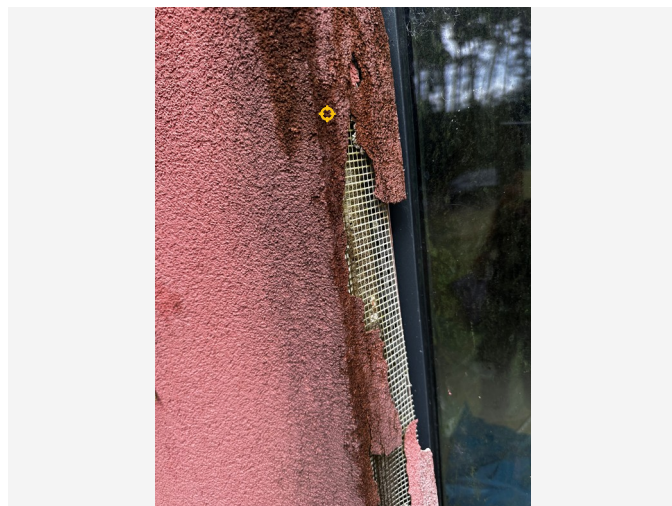
## Fiche 12: Buiten crepi

Geen asbest

#	Type	Referentie	Resultaat
12.1	Puntmonster	00/c	Geen asbest

Beschrijving	Buiten crepi
Omgeving	Buiten
Primaire drager	Wand buitenschil
Bindmiddel van materiaal	Gips - kalk
Gebondenheid op basis van bindmiddel	Niet-hechtgebonden
Hoeveelheid (oppervlakte - dikte - aantal)	• 130,00 m <sup>2</sup> - 2,00 cm - 1 stuk
Totaal volume	2,60 m <sup>3</sup>
Identificatiemethode	Vaststelling met monsternamen
Destructieve handeling voor identificatie	Nee
