Asbestinventarisatetest

Geenrijt 20, 3550 Heusden-Zolder

Attestnummer : 20241118-000250.000

Uitgegeven op : 18.11.2024

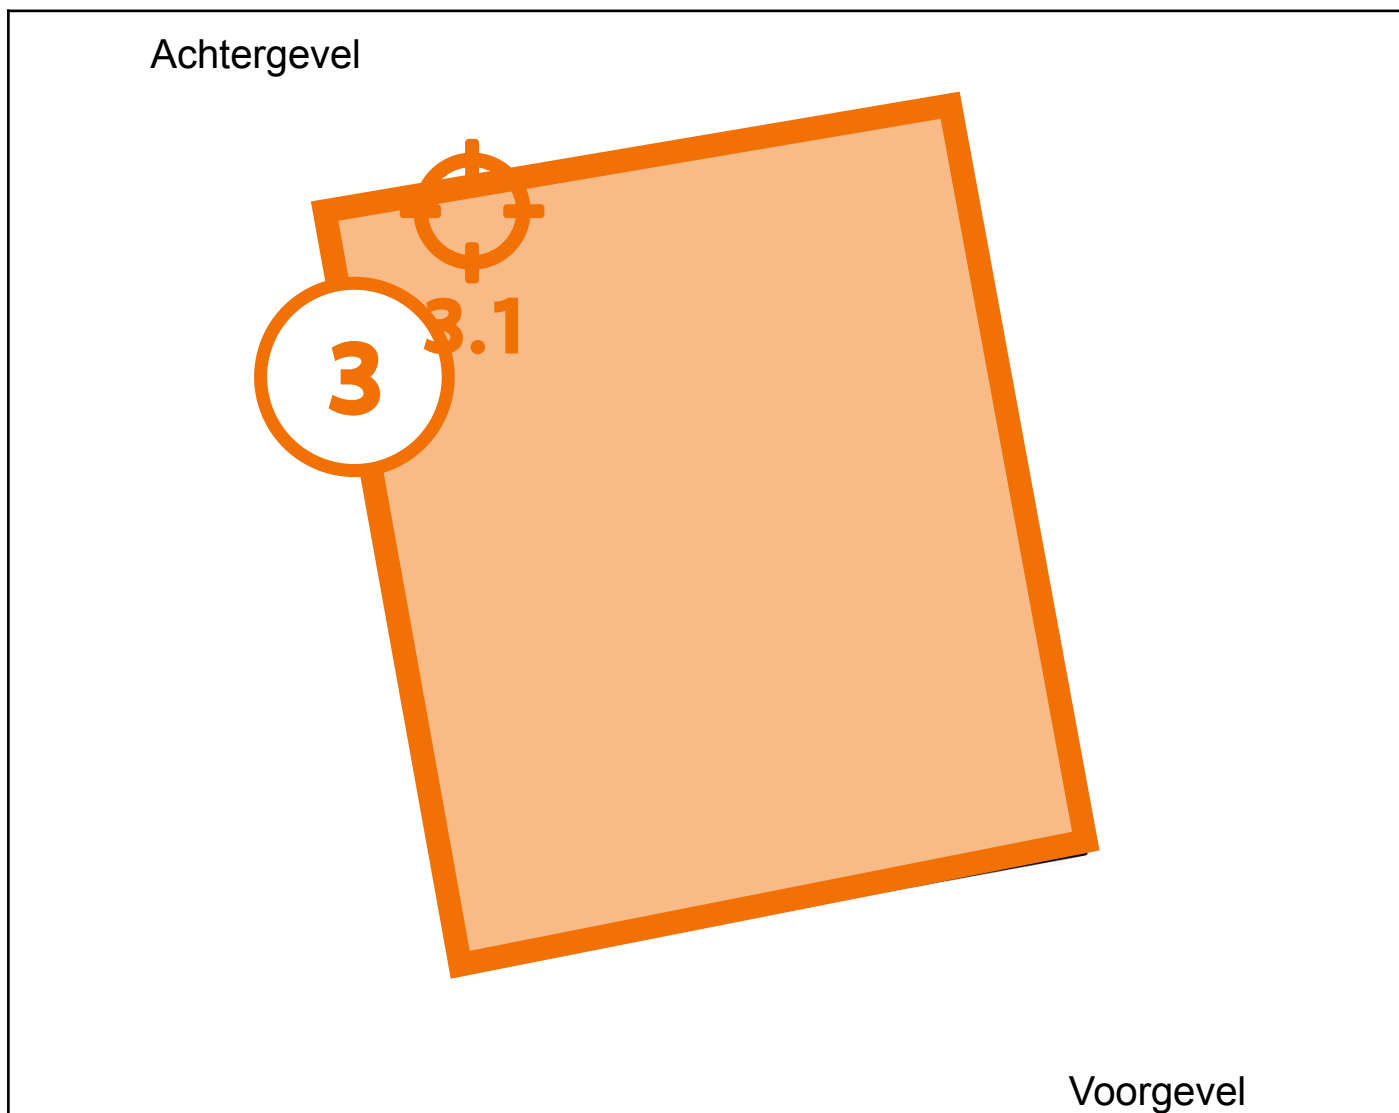
Plan 1.2: Woning plan

Beschrijving	Type	Actie
3. Dakleien	Asbestmateriaal	Verwijderen
3.1 Code: 4	Puntmonster	-

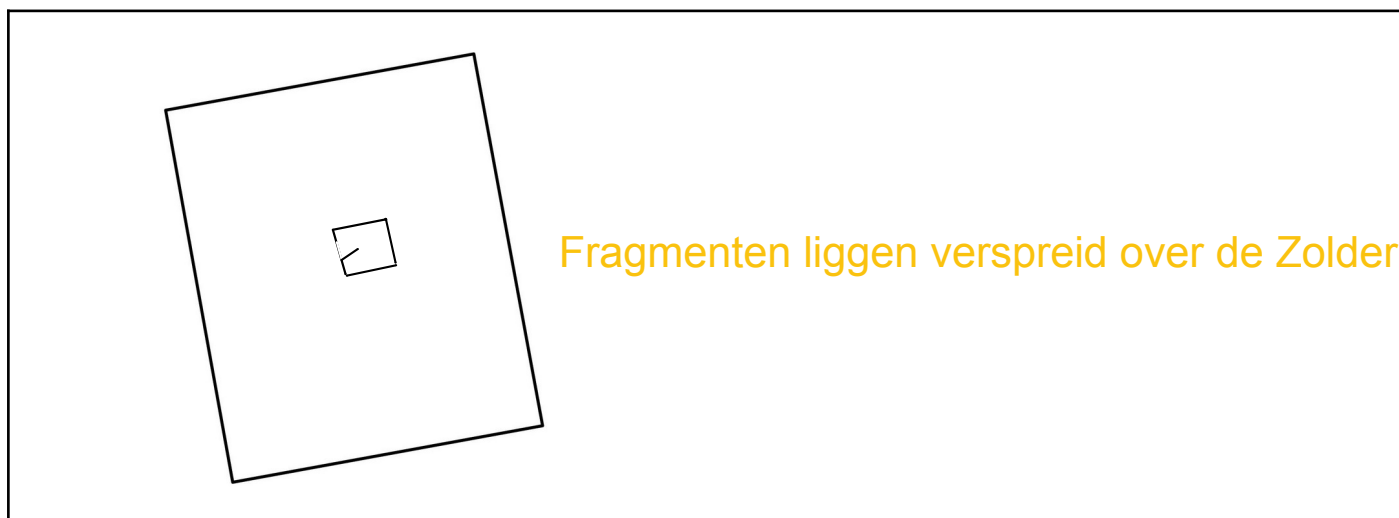
Plan 1.3: Zolder

Beschrijving	Type	Actie
2. Leien	Asbestmateriaal	Dringend verwijderen

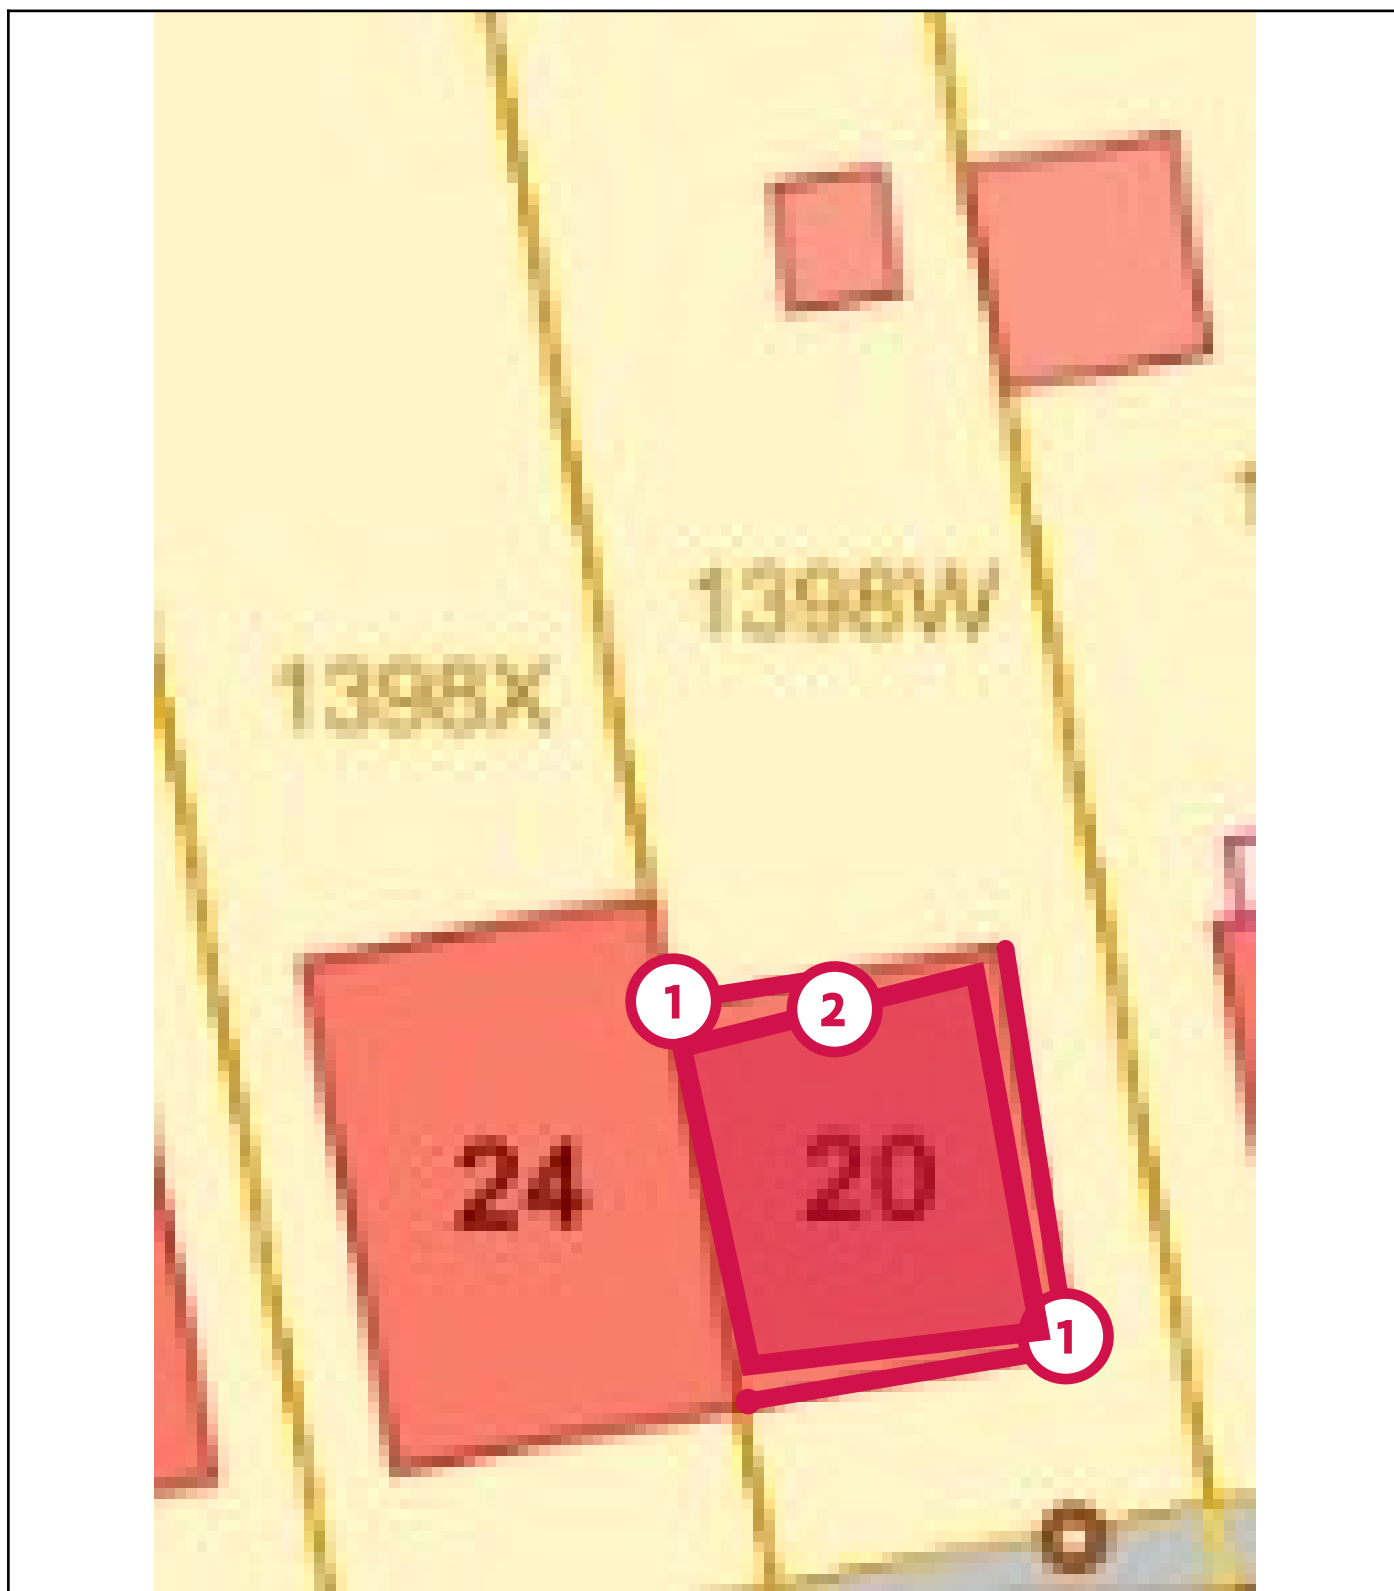
Plan 3.1: Vaststellingen buiten de constructies

1. Slib/sediment dakgoot	Asbestmateriaal	Dringend verwijderen
2. Leien	Asbestmateriaal	Dringend verwijderen

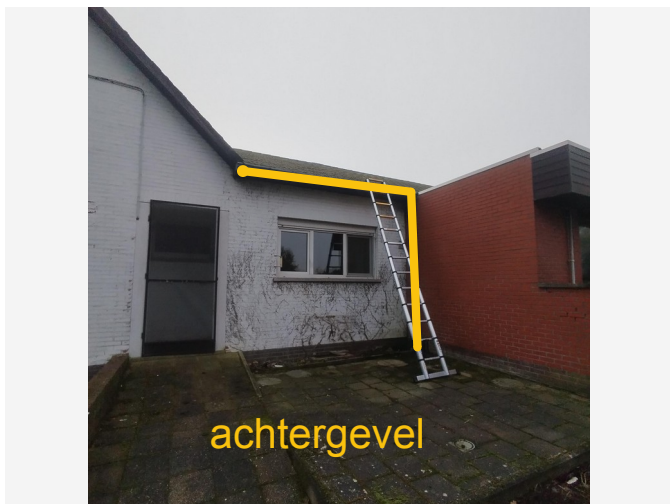
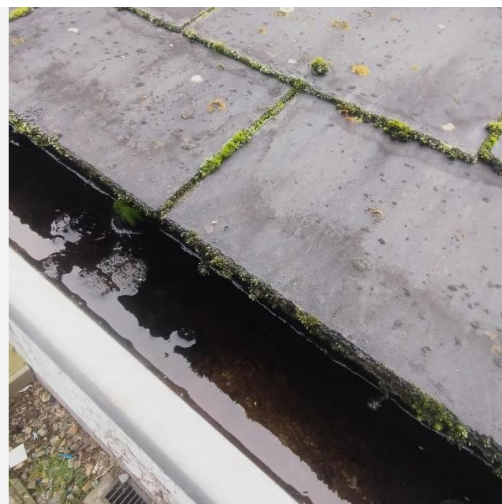
Het asbestmateriaal valt onder de mijlpaal van 2040.

Dringend verwijderen

- Verwijder het asbestafval.

- Eenvoudige handelingen: mag via doe-het-zelf of door werknemer(s) met opleidingsattest eenvoudige handelingen
Het slib kan voorzichtig uitgeschept worden worden, extra te bevochtigen om stof te voorkomen
Standaard dragen van de nodige wegwerp beschermingsmiddelen FFP 3 masker , handschoenen en tyvec CAT III type 5-6
Verpakken in plastic folie en afvoeren naar het containerpark. De dakgoot grondig reinigen met water of indien beschadigd ook verwijderen.

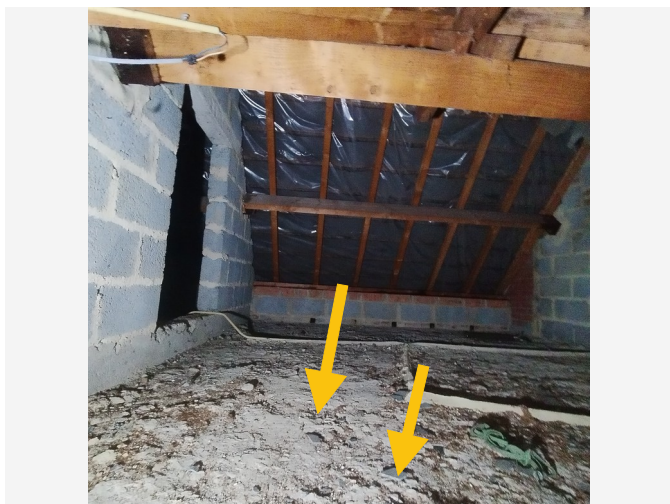
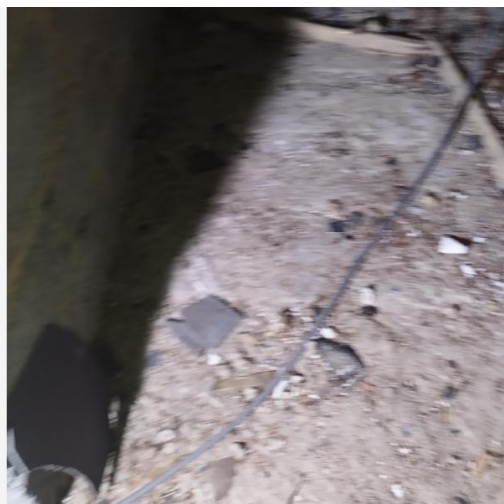
Het asbestmateriaal valt onder de mijlpaal van 2040.

Dringend verwijderen

- Verwijder het asbestafval.

- Eenvoudige handelingen: mag via doe-het-zelf of door werknemer(s) met opleidingsattest eenvoudige handelingen
Bij de gemeente of het plaatselijk containerpark kan je afsluitzakken opvragen om het afval dubbel te verpakken en het af te voeren als hechtgebonden materiaal naar het containerpark. Bescherm jezelf voldoende met de nodige PBM's
Standaard dragen van de nodige wegwerp beschermingsmiddelen FFP 3 masker , handschoenen en tyvec CAT III type 5-6

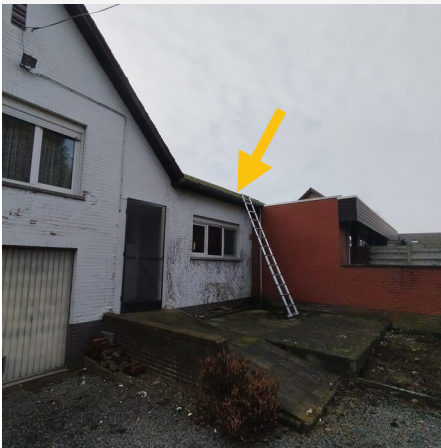
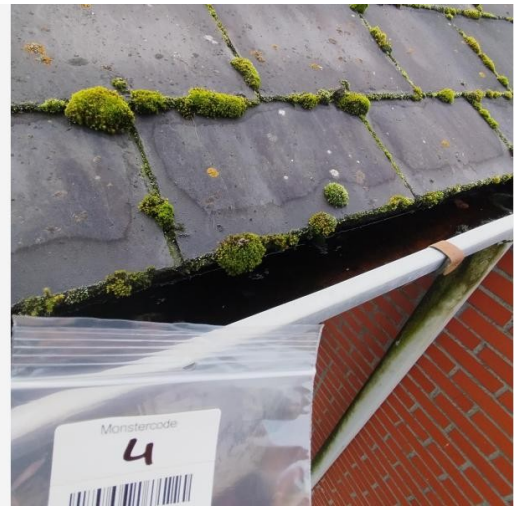
Achtergevel

Het asbestmateriaal valt onder de mijlpaal van 2034.

Verwijderen

Verhoogd materiaalrisico en/of verhoogde kans op vezelvrijgave

Gebondenheid	Categorie 1: hechtgebonden in oorsprong
Asbestsoort (vezeltype)	Alleen chrysotiel
Asbestconcentratie	Laag (< 50%)
Afschermingsgraad van het gehele materiaal	Geheel of deels vrij aan de buitenlucht
Toestand van het materiaal	Matig beschadigd, matig verweerd

#	Type	Referentie	Resultaat
3.1	Puntmonster	4	Chrysotiel

- Verwijder dit asbestmateriaal zo snel mogelijk. Volg de toestand goed op.
- Hemelwater dat afspoelt van asbestcement daken of gevels kan asbestdeeltjes bevatten. Gebruik het enkel voor gesloten circuits (bv. spoelen toiletten). Reinig na het vervangen van het dak of de gevel de dakgoten en regenwaterput of -ton om asbesthoudend sediment of slib te verwijderen
- Voer bijkomende staalname(s) uit.

- Eenvoudige handelingen: mag via doe-het-zelf of door werknemer(s) met opleidingsattest eenvoudige handelingen
EH via doe-het zelf

Indien mogelijk de ondervloer afdekken , leien voorzichtig verwijderen, extra fixeren, niet breken , niet gooien, onmiddellijk verpakken of voorzichtig in container met asbest bag plaatsen.

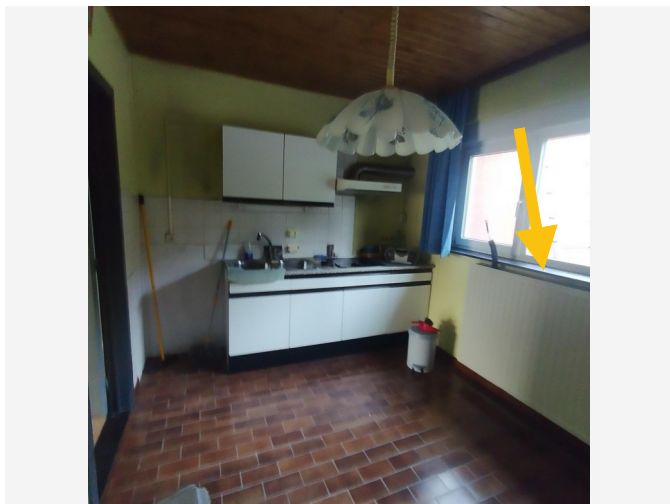
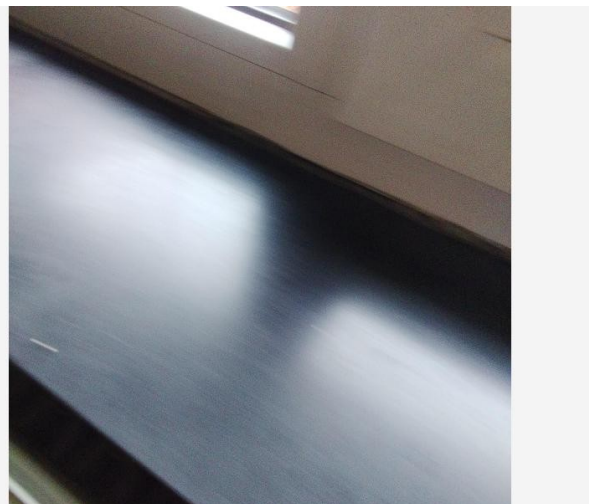
Het asbestmateriaal valt onder de mijlpaal van 2040.

Zorgvuldig beheren

Eindbeoordeling materiaalrisico	Zeer laag materiaalrisico en/of zeer lage kans op vezelvrijgave
---------------------------------	---

Beschrijving	Venstertabletten binnen (massal)
Omgeving	Binnen
Primaire drager	Wandopening verticaal (raam, deur, ...)
Asbestmateriaal	Plaat, paneel, tablet - Type Massal
Bindmiddel van asbestmateriaal	Cement
Gebondenheid op basis van bindmiddel	Hecht
Hoeveelheid (oppervlakte - dikte - aantal)	<ul style="list-style-type: none">• 0,50 m² - 2,50 cm - 1 stuk
Totaal volume	0,013 m ³
Eenvoudig bereikbaar	Ja
Bevestigingswijze	<ul style="list-style-type: none">• Verlijmd, ingegoten, versmeerd
Identificatiemethode	Vaststelling zonder monsternamen
Destructieve handeling voor identificatie	Nee
Opmerking	Visueel verdacht beschouwd. +- 10 LM De vermelde oppervlaktes, diktes, gewichten en volumes betreffen een beredeneerde schatting. Er worden geen rechten verleend aan deze oppervlaktes/diktes/volumes.

- Zorg voor een veilig beheer. Vermijd het beschadigen van het asbestmateriaal. Controleer de toestand jaarlijks op wijzigingen.

- Eenvoudige handelingen: mag via doe-het-zelf of door werknemer(s) met opleidingsattest eenvoudige handelingen
EH via doe-het zelf : De dorpels of tabletten kunnen voorzichtig losgebeiteld worden, zonder de toepassing zelf te breken , extra bevochtigen om stof te voorkomen
Standaard dragen van de nodige wegwerp beschermingsmiddelen FFP 3 masker , handschoenen en tyvec CAT III type 5-6

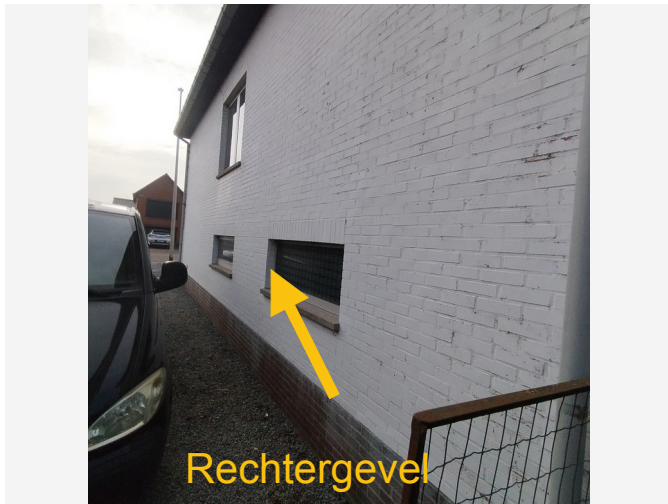
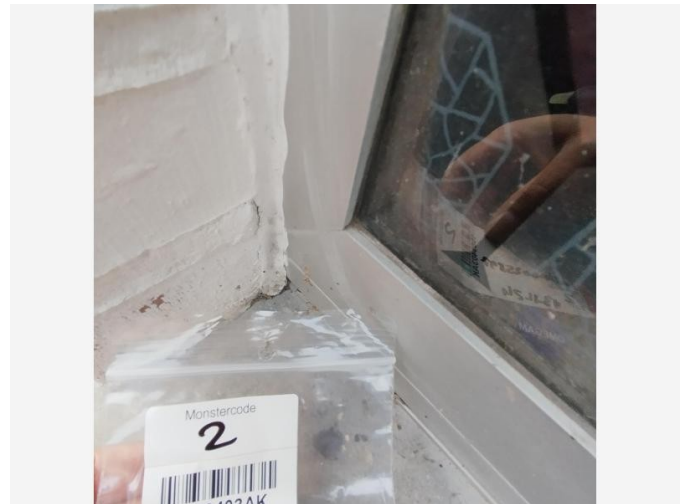
Het asbestmateriaal valt onder de mijlpaal van 2040.

Zorgvuldig beheren

Eindbeoordeling materiaalrisico	Zeer laag materiaalrisico en/of zeer lage kans op vezelvrijgave
Opmerking	De mastiek is geschilderd

#	Type	Referentie	Resultaat
5.1	Puntmonster	2	Chrysotiel

- Zorg voor een veilig beheer. Vermijd het beschadigen van het asbestmateriaal. Controleer de toestand jaarlijks op wijzigingen.

De toepassing extra fixeren en losbeitelen

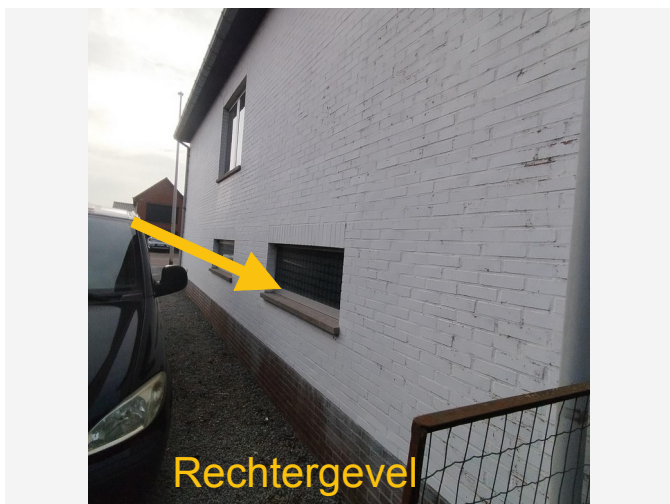
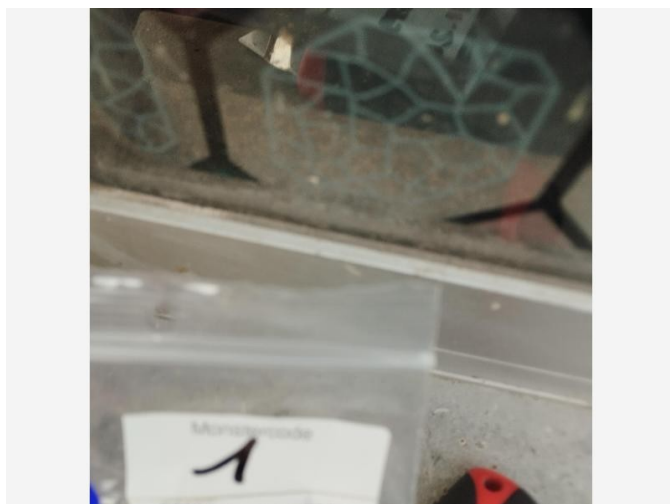
Het asbestmateriaal valt onder de mijlpaal van 2040.

Zorgvuldig beheren

Eindbeoordeling materiaalrisico	Laag materiaalrisico en/of verlaagde kans op vezelvrijgave
---------------------------------	--

#	Type	Referentie	Resultaat
6.1	Puntmonster	1	Chrysotiel

- Zorg voor een veilig beheer. Vermijd het beschadigen van het asbestmateriaal. Controleer de toestand jaarlijks op wijzigingen.

- Eenvoudige handelingen: mag via doe-het-zelf of door werknemer(s) met opleidingsattest eenvoudige handelingen
verwijdering doe het zelf en EH opgeleid personeel : De toepassing extra fixeren en losbeitelen
Standaard dragen van de nodige wegwerp beschermingsmiddelen FFP 3 masker , handschoenen en tyvec CAT III type 5-6
Doch wordt het sterk afgeraden dit zelf te doen.
De ramen kunnen eventueel in zijn geheel afgevoerd worden als asbesthoudend afval.

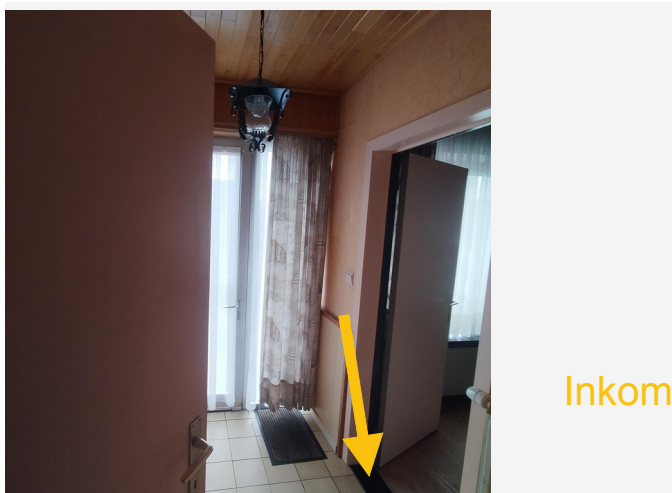
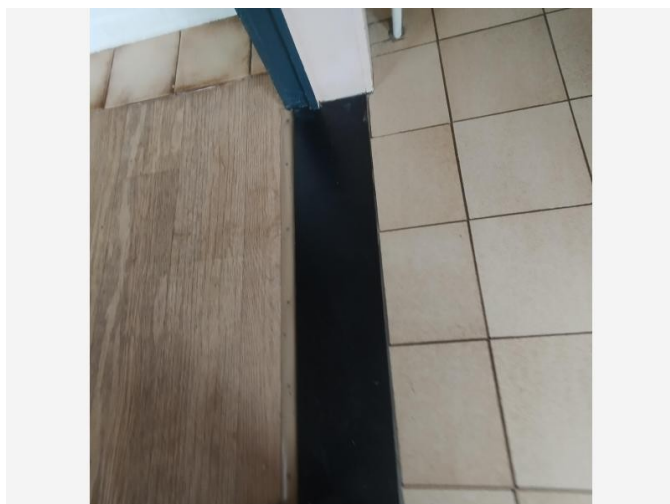
Het asbestmateriaal valt onder de mijlpaal van 2040.

Zorgvuldig beheren

Beschrijving	Deurdorpels binnen (massal)
Omgeving	Binnen
Primaire drager	Wandopening verticaal (raam, deur, ...)
Asbestmateriaal	Plaat, paneel, tablet - Type Massal
Bindmiddel van asbestmateriaal	Cement
Gebondenheid op basis van bindmiddel	Hecht
Hoeveelheid (oppervlakte - dikte - aantal)	<ul style="list-style-type: none">• 0,50 m² - 2,50 cm - 1 stuk
Totaal volume	0,013 m ³
Eenvoudig bereikbaar	Ja
Bevestigingswijze	<ul style="list-style-type: none">• Verlijmd, ingegoten, versmeerd
Identificatiemethode	Vaststelling zonder monsternamen
Destructieve handeling voor identificatie	Nee
Opmerking	Visueel verdacht beschouwd. +- 10 Lm De vermelde oppervlaktes, diktes, gewichten en volumes betreffen een beredeneerde schatting. Er worden geen rechten verleend aan deze oppervlaktes/diktes/volumes.

- Zorg voor een veilig beheer. Vermijd het beschadigen van het asbestmateriaal. Controleer de toestand jaarlijks op wijzigingen.

- Eenvoudige handelingen: mag via doe-het-zelf of door werknemer(s) met opleidingsattest eenvoudige handelingen
EH via doe-het zelf : De dorpels of tabletten kunnen voorzichtig losgebeiteld worden, zonder de toepassing zelf te breken , extra bevochtigen om stof te voorkomen
Standaard dragen van de nodige wegwerp beschermingsmiddelen FFP 3 masker , handschoenen en tyvec CAT III type 5-6
