# Asbestinventarisatetest

De Most 1.1, 2490 Balen

Attestnummer : 20260403-000322.000

**Niet-asbestveilig**

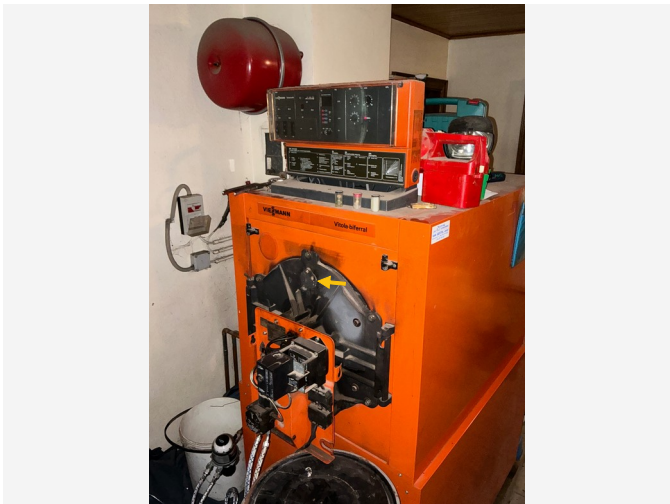
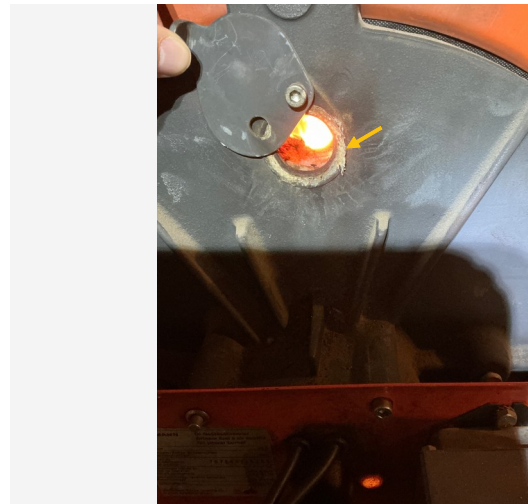
| Eindbeoordeling materiaalrisico | Hoog materiaalrisico en/of hoge kans op vezelvrijgave |

| Gebondenheid | Categorie 3: niet-hechtgebonden met weinig of geen matrix |
| Asbestsoort (vezeltype) | Alleen chrysotiel aanwezig |
| Asbestconcentratie | Hoog ( $\geq 50\%$ ) |
| Toestand van het materiaal | Licht beschadigd, licht verweerd. Intacte calciumsilicaatplaat of materiaal met categorie 3-gebondenheid |

| # | Type | Referentie | Resultaat |
|---|---|---|---|
| 1.1 | Puntmonster | 4 | Chrysotiel |

| Beschrijving | Kachelkoord (met staalname) |

**Dringend verwijderen**

- Verwijder dit asbestmateriaal zo snel mogelijk. Volg de toestand goed op.

- Eenvoudige handelingen: mag via doe-het-zelf of door werknemer(s) met opleidingsattest eenvoudige handelingen  
EH via doe-het-zelf : Bij het verwijderen van asbestkoord komt relatief veel stof vrij , deze goed vochtig maken door verneveling , Standaard dragen van de nodige wegwerp beschermingsmiddelen FFP 3 masker , handschoenen en tyvec CAT III type 5-6 , afspoelbaar schoeisel Verpak de koord in dubbel plasticzak , sluit luchtdicht af. Voor niet-hechtgebonden toepassingen: Bij verwijdering door doe-het-zelf (opgelet: enkel toepasbaar bij beperkte hoeveelheden) kan dit asbestafval niet naar het recyclagepark. Dit afval moet dubbel en luchtdicht verpakt aangevend worden bij een categorie-I stortplaats, een geregistreerd asbestinzamelaar ([www.ovam.vlaanderen.be/asbestafval-afvoeren](http://www.ovam.vlaanderen.be/asbestafval-afvoeren)) of via een erkende asbestverwijderaar ([www.werk.belgie.be](http://www.werk.belgie.be) - Erkenningen). Zie ook link Zie <https://ovam.vlaanderen.be/wie-mag-wat-verwijderen> <https://ovam.vlaanderen.be/voorzorgsmaatregelen-bij-asbestverwijdering> <https://ovam.vlaanderen.be/asbestafval-afvoeren>

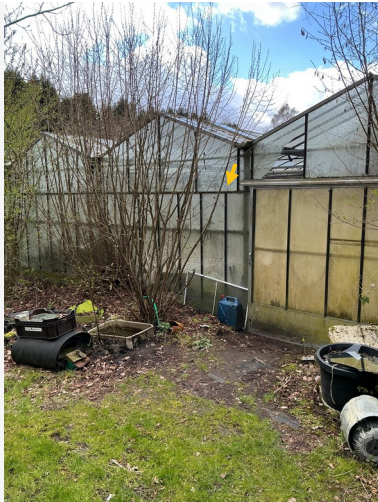
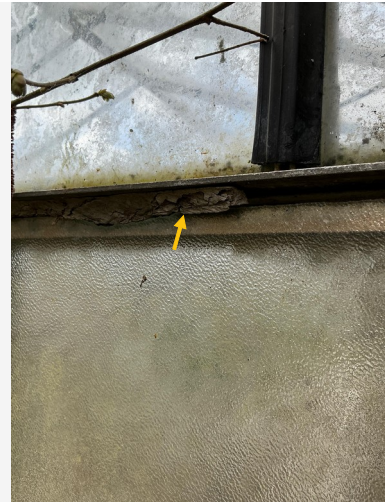
## Fiche 3: Kit kozijn-glas (met staalname) aluminium raam serre

Asbestmateriaal

| Opmerking | Notitie hoeveelheden betreft +/- 35lm Het gewicht en lm is een berekende schatting. Er worden geen rechten verleend aan deze oppervlaktes. De dikte is een schatting die voorkomt uit de monsterplaatsen en is daarom niet altijd representatief. |

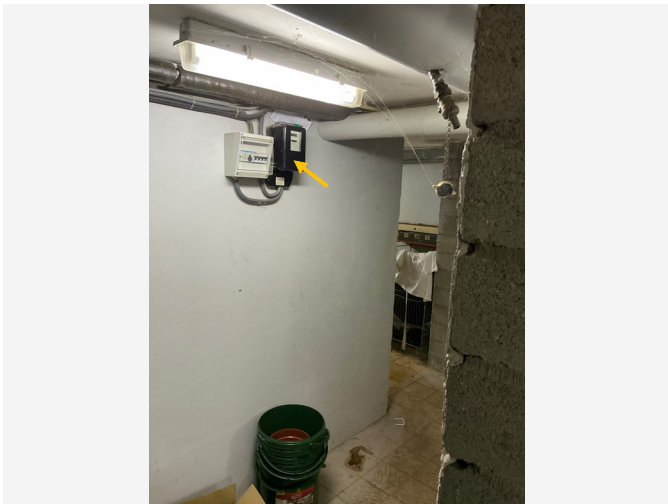
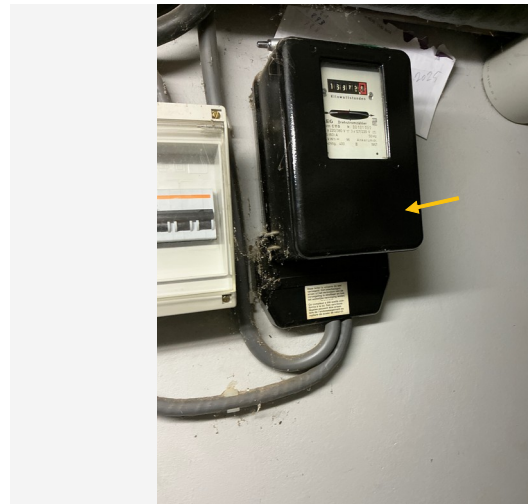
| Opmerking | <p>Het is moeilijk te bepalen of de bakeliettoepassingen in de woning ook effectief asbesthoudend zijn (het kan ook gaan om de asbestvrije variant). Er werd geen monster genomen omwille van beschadiging aan een elektrisch gerelateerde toepassing, extra controle bij verwijdering van het verdacht materiaal. Vermoedelijk zal de toepassing verwijderd worden bij aanpassing van het elektriciteitsnetwerk.</p> |

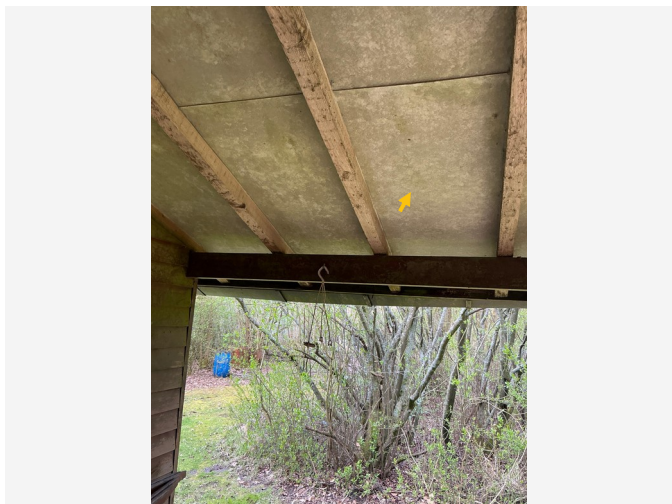
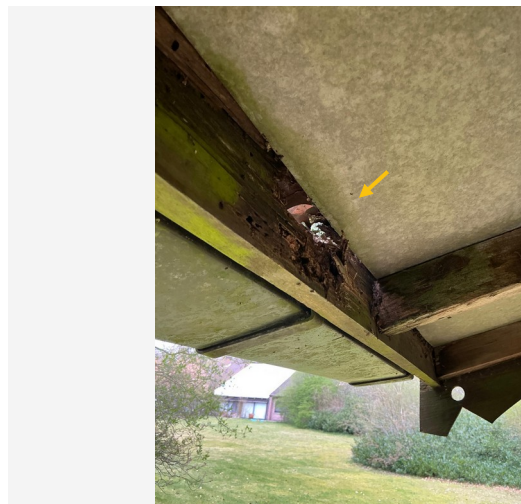
| Opmerking | <p>De vermelde oppervlaktes, diktes en volumes betreffen een beredeneerde schatting. Er worden geen rechten verleend aan deze oppervlaktes/diktes/volumes.</p> <p>Deze handeling is een steekproef, er is geen garantie dat het volledige dak met éénzelfde materiaal is opgebouwd. Dit kan enkel via destructief onderzoek vastgesteld worden.</p> |

(dak werker met 8u basisopleiding asbest) indien de platen eenvoudig te verwijderen zijn zonder kans op breken kan dit via doe-het-zelf of door werknemer(s) met opleidingsattest eenvoudige handelingen; Dek de zoldervloer af met plastic folie . Standaard dragen van de nodige wegwerp beschermingsmiddelen FFP 3 masker , handschoenen en tyvec CAT III type 5-6 , afspoelbaar schoeisel Verwijder de dakpannen. Fixeer het plaatmateriaal , de asbesthoudende platen één voor één en in hun geheel verwijderen. Niet gooien, niet breken. Verwijder onder verneveling of tussentijds voldoende bevochtigen tijdens de volledige duur van de werken. Dubbel verpakken in plastic folie , luchtdicht verpakken of plaats in container met asbestbag. Reinig Nadien de draagstructuur met vochtige doeken (+stofzuiger met absoluut filter kan niet gehuurd worden dus voor een particulier niet mogelijk .) Alle werknemer(s) moeten wel beschikken over een opleidingsattest eenvoudige handelingen 8u. Een vastgesteld asbesthoudend onderdak mag niet definitief

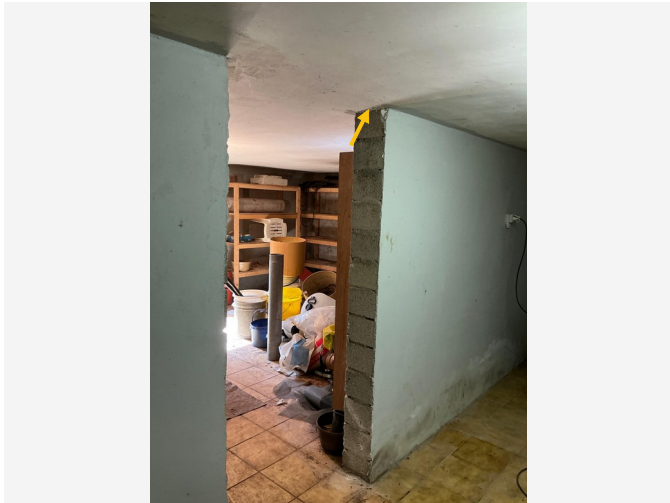
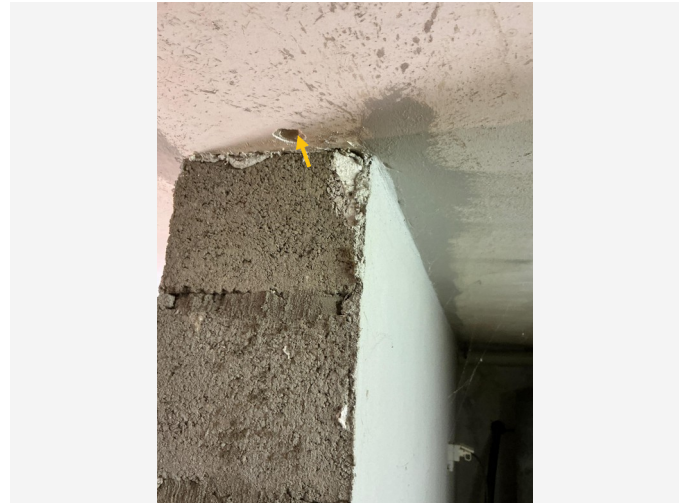
## Fiche 13: Plafondpleister

Geen asbest

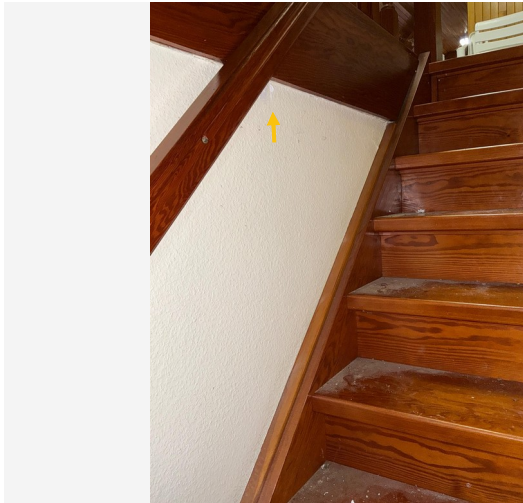
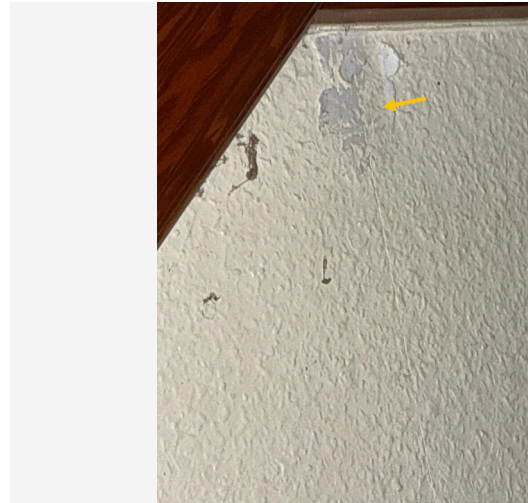
## Fiche 14: Muurpleister

Geen asbest

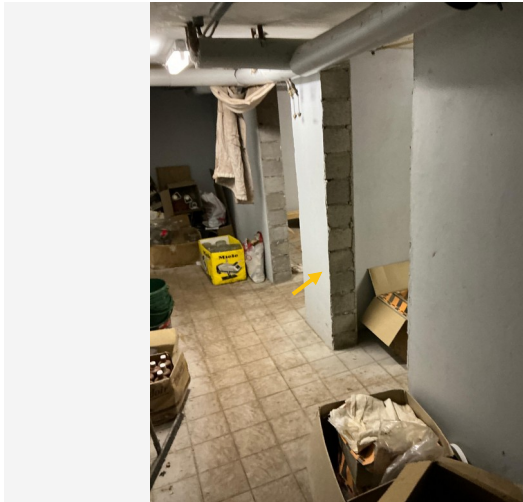
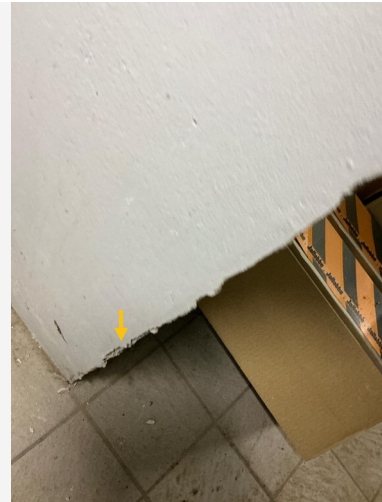
## Fiche 15: Cementering binnentoepassing (met staalname)

Geen asbest

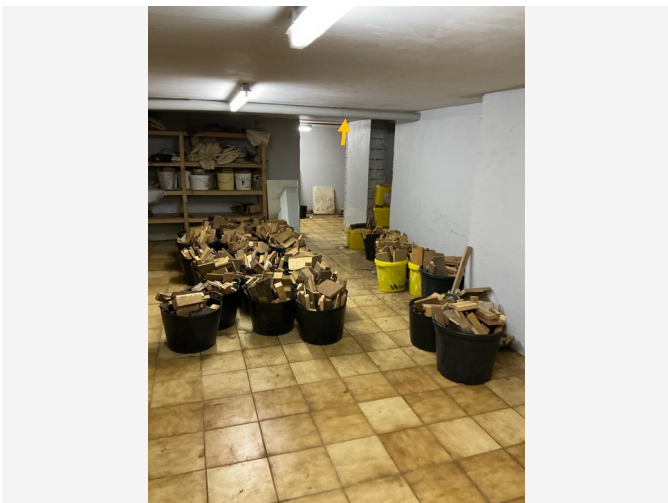
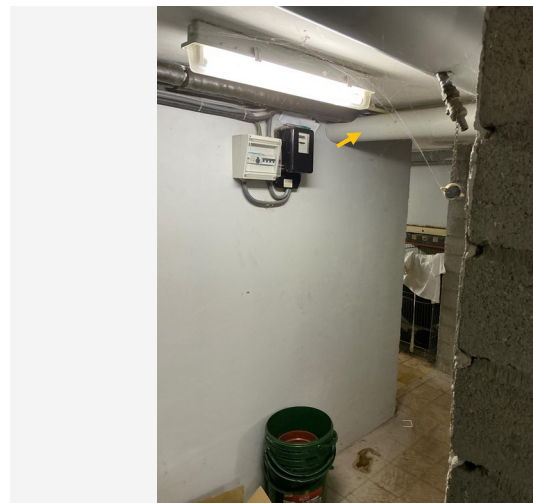
## Fiche 19: Leidingisolatie: niet verdacht

| Beschrijving | Notitie | Terug te vinden op plannen |
|---|---|---|
| Fiche 19: Leidingisolatie: niet verdacht | De thermische isolatie is visueel als niet-asbestverdacht beoordeeld. | - |

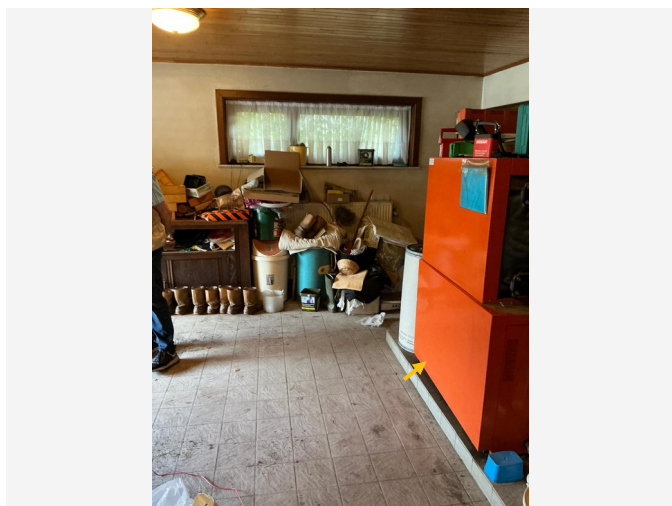
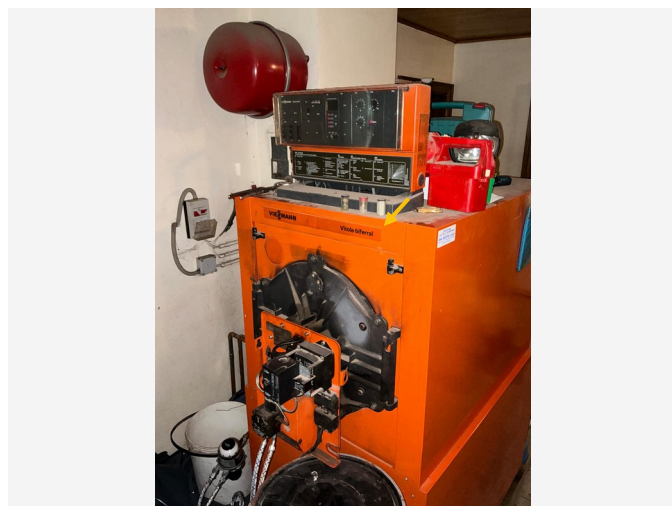
### Fiche 20: HVAC-installatie: staat niet vermeld in het IAD bronnenboek

| Beschrijving | Notitie | Terug te vinden op plannen |
|---|---|---|
| Fiche 20: HVAC-installatie: staat niet vermeld in het IAD bronnenboek | De ketel van het merk Viessmann werd opgezocht in het IAD Online bronnenboek, er zijn geen resultaten gevonden. Laat de ketel controleren door een opgeleid techniker (basis 8u asbest) | Plan 1.7: Gelijkvloers |
