Asbestinventarisatetest

Londerzeelseweg 43, 1880 Kapelle-op-den-Bos

Attestnummer : 20240515-000427.000

Uitgegeven op : 15.05.2024

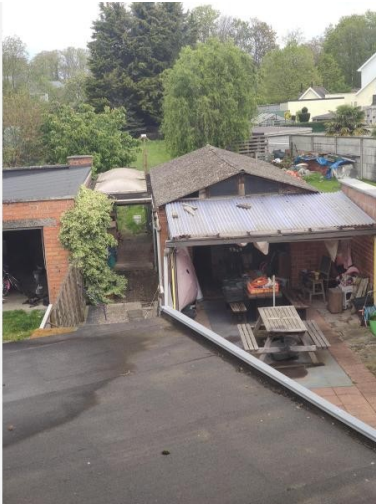
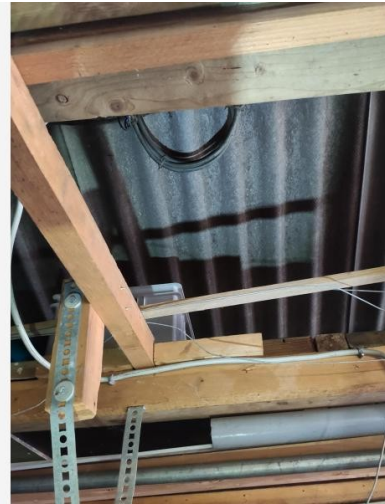
Het asbestmateriaal valt onder de mijlpaal van 2034.

Eindbeoordeling materiaalrisico	Hoog materiaalrisico en/of hoge kans op vezelvrijgave
---------------------------------	---

Gebondenheid	Categorie 1: hechtgebonden in oorsprong
Asbestsoort (vezeltype)	Crocidoliet aanwezig
Asbestconcentratie	Laag (< 50%)
Afschermingsgraad van het gehele materiaal	Geheel of deels (ook) vrij aan de binnenlucht
Toestand van het materiaal	Matig beschadigd, matig verweerd

Beschrijving	Dak garage
Omgeving	Grenst aan binnen- en buitenlucht
Primaire drager	Schuin dak
Asbestmateriaal	Dak- en gevelbekleding - Golfplaat
Bindmiddel van asbestmateriaal	Cement
Gebondenheid op basis van bindmiddel	Hecht
Hoeveelheid (oppervlakte - aantal)	• 30,00 m ² - 1 stuk
Totale oppervlakte	30,00 m ²
Eenvoudig bereikbaar	Ja

Dringend verwijderen

- Zorg voor een veilig beheer. Vermijd het beschadigen van het asbestmateriaal. Controleer de toestand jaarlijks op wijzigingen.
- Verwijder dit asbestmateriaal zo snel mogelijk. Volg de toestand goed op.
- Hemelwater dat afspoelt van asbestcement daken of gevels kan asbestdeeltjes bevatten. Gebruik het enkel voor gesloten circuits (bv. spoelen toiletten). Reinig na het vervangen van het dak of de gevel de dakgoten en regenwaterput of -ton om asbesthoudend sediment of slib te verwijderen

- Eenvoudige handelingen: mag via doe-het-zelf of door werknemer(s) met opleidingsattest eenvoudige handelingen
Verwijderingsvoorschriften volgens Codex over het welzijn op het werk artikel VI.3-54.
- Eenvoudige handelingen: enkel door erkend asbestverwijderaar
Verwijderingsvoorschriften volgens Codex over het welzijn op het werk artikel VI.3-54.

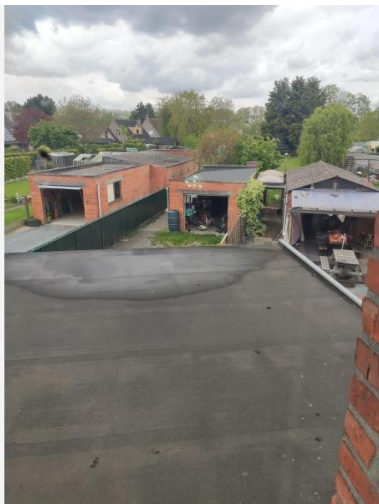
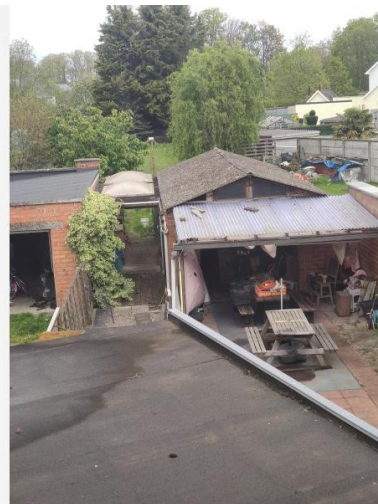
Het asbestmateriaal valt onder de mijlpaal van 2040.

Beschrijving	Slib in dakgoot
Type afvalstof	Betreft resten (contaminatie) van verwerking of beschadiging
Type resten (contaminatie)	<ul style="list-style-type: none">• Stof, deeltjes < 4 mm, flinters, gruis (los, opliggend)• Stof, deeltjes < 4 mm, flinters, gruis (vermengd in materiaal)
Besmette materialen	<ul style="list-style-type: none">• Sediment (dakgoot, afvoerbuï, regenwaterput, ...)
Bron van de resten	Golfplaten dak
Omgeving	Buiten
Primaire drager	Infrastructuur hemelwater (opvang en afvoer)
Gebondenheid resten	Niet hecht
Hoeveelheid (gewicht - aantal)	<ul style="list-style-type: none">• 5,00 kg - 2 stuks
Totaal gewicht	10,00 kg
Eenvoudig bereikbaar	Ja
Identificatiemethode	Vaststelling zonder monstername

Dringend verwijderen

- Verwijder het asbestafval.

- Eenvoudige handelingen: mag via doe-het-zelf of door werknemer(s) met opleidingsattest eenvoudige handelingen
Verwijderingsvoorschriften volgens Codex over het welzijn op het werk artikel VI.3-54.
- Eenvoudige handelingen: enkel door erkend asbestverwijderaar
Verwijderingsvoorschriften volgens Codex over het welzijn op het werk artikel VI.3-54.

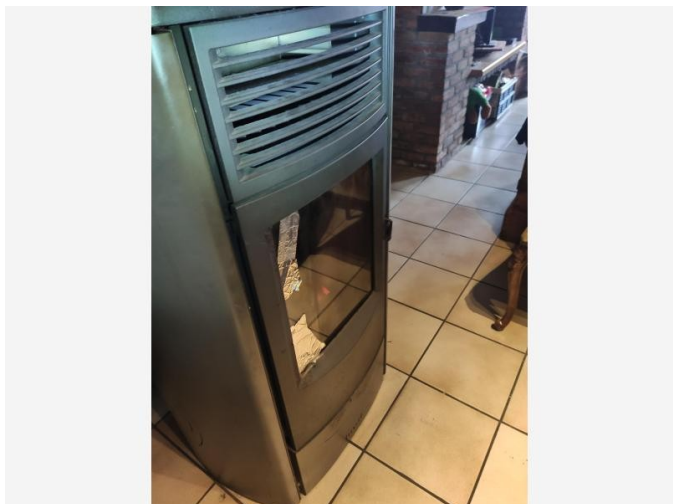
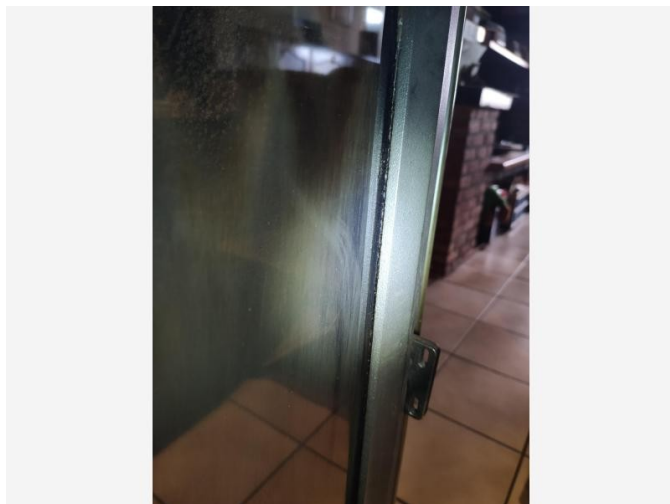
Het asbestmateriaal valt onder de mijlpaal van 2034.

Eindbeoordeling materiaalrisico	Laag materiaalrisico en/of verlaagde kans op vezelvrijgave
---------------------------------	--

Gebondenheid	Categorie 3: niet-hechtgebonden met weinig of geen matrix
Asbestsoort (vezeltype)	Alleen chrysotiel
Asbestconcentratie	Hoog ($\geq 50\%$)
Afschermingsgraad van het gehele materiaal	Enkel randen niet afgeschermd maar geen contact met binnenluchtstromen
Toestand van het materiaal	Licht beschadigd, licht verweerd. Intact materiaal type Pical – asbestboard of categorie III 'gebondenheid'

Beschrijving	Kachelkoord
Omgeving	Binnen
Primaire drager	Ruimteverwarming
Asbestmateriaal	Koord, lint, band, strip
Bindmiddel van asbestmateriaal	Weinig of geen bindmiddel (textiel, bevloking, ...)
Gebondenheid op basis van bindmiddel	Niet-hechtgebonden
Hoeveelheid (lengte - omtrek - aantal)	<ul style="list-style-type: none">• 1,00 m - 2,00 cm - 1 stuk
Totale oppervlakte	0,02 m ²
Eenvoudig bereikbaar	Ja
Bevestigingswijze	<ul style="list-style-type: none">• Geklemd• Verlijmd, ingegoten, versmeerd

Verwijderen

- Zorg voor een veilig beheer. Vermijd het beschadigen van het asbestmateriaal. Controleer de toestand jaarlijks op wijzigingen.

- Eenvoudige handelingen: mag via doe-het-zelf of door werknemer(s) met opleidingsattest eenvoudige handelingen
Verwijderingsvoorschriften volgens Codex over het welzijn op het werk artikel VI.3-54.
- Eenvoudige handelingen: enkel door erkend asbestverwijderaar
Verwijderingsvoorschriften volgens Codex over het welzijn op het werk artikel VI.3-54.

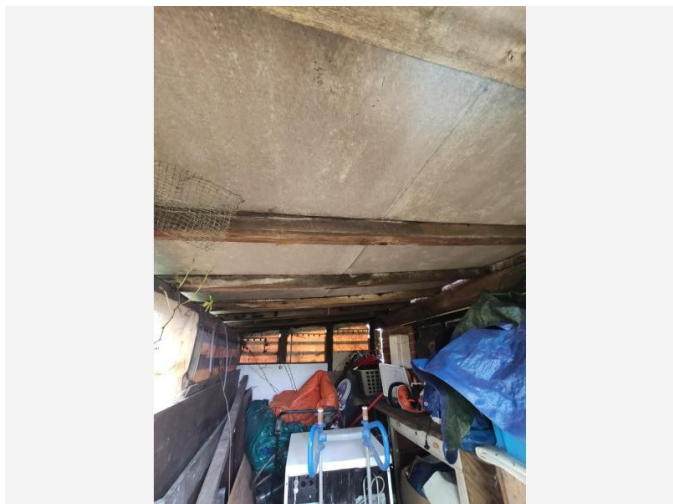
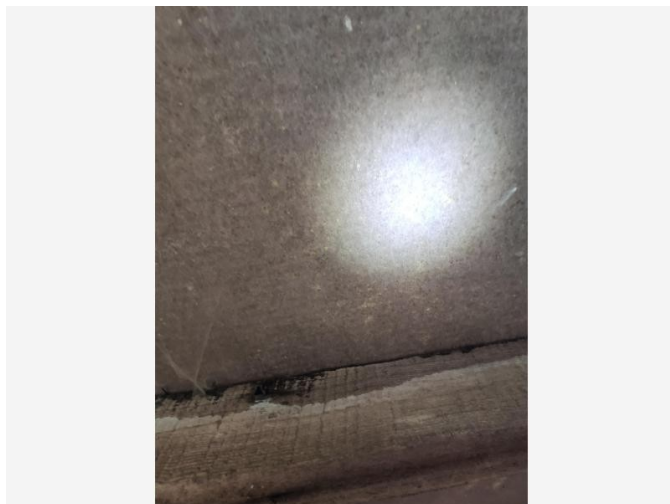
Het asbestmateriaal valt onder de mijlpaal van 2040.

Eindbeoordeling materiaalrisico	Laag materiaalrisico en/of verlaagde kans op vezelvrijgave
---------------------------------	--

Gebondenheid	Categorie 1: hechtgebonden in oorsprong
Asbestsoort (vezeltype)	Crocidoliet aanwezig
Asbestconcentratie	Laag (< 50%)
Afschermingsgraad van het gehele materiaal	Geheel of deels vrij aan de buitenlucht
Toestand van het materiaal	Licht beschadigd, licht verweerd. Intact materiaal type Pical – asbestboard of categorie III 'gebondenheid'

Beschrijving	Onderdakplaten
Omgeving	Binnen
Primaire drager	Schuin dak
Asbestmateriaal	Plaat, paneel, tablet - Type Menuiserite
Bindmiddel van asbestmateriaal	Cement
Gebondenheid op basis van bindmiddel	Hecht
Hoeveelheid (oppervlakte - dikte - aantal)	• 10,00 m ² - 0,50 cm - 1 stuk
Totaal volume	0,05 m ³
Eenvoudig bereikbaar	Ja
Bevestigingswijze	• Geklemd
Identificatiemethode	Vaststelling zonder monsternamen

Zorgvuldig beheren

- Zorg voor een veilig beheer. Vermijd het beschadigen van het asbestmateriaal. Controleer de toestand jaarlijks op wijzigingen.

- Eenvoudige handelingen: mag via doe-het-zelf of door werknemer(s) met opleidingsattest eenvoudige handelingen
Verwijderingsvoorschriften volgens Codex over het welzijn op het werk artikel VI.3-54.
- Eenvoudige handelingen: enkel door erkend asbestverwijderaar
Verwijderingsvoorschriften volgens Codex over het welzijn op het werk artikel VI.3-54.

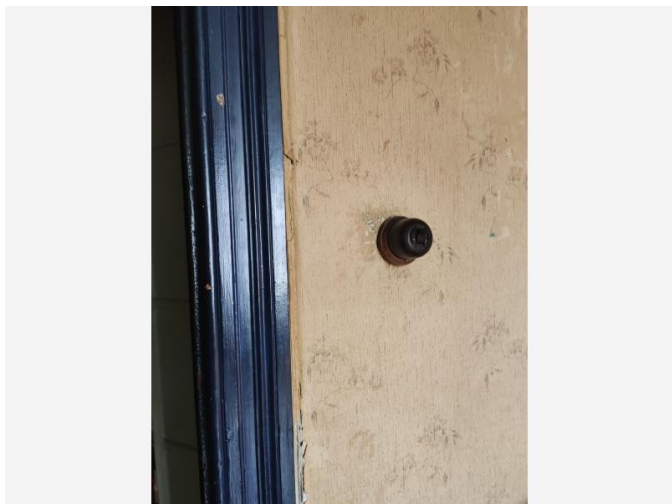
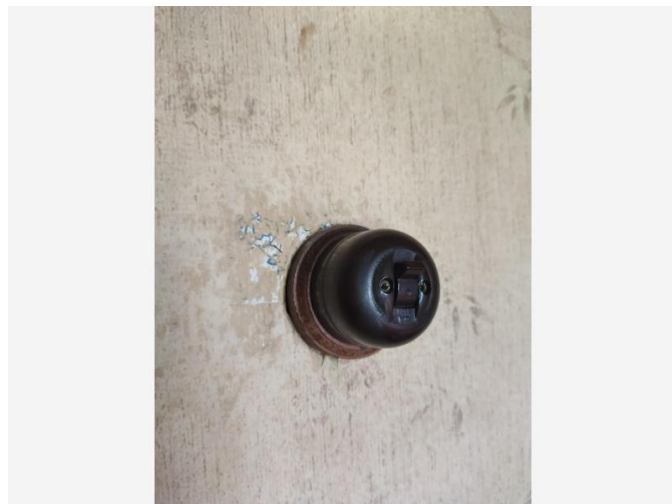
Het asbestmateriaal valt onder de mijlpaal van 2040.

Eindbeoordeling materiaalrisico	Laag materiaalrisico en/of verlaagde kans op vezelvrijgave
---------------------------------	--

Gebondenheid	Categorie 1: hechtgebonden in oorsprong
Asbestsoort (vezeltype)	Crocidoliet aanwezig
Asbestconcentratie	Laag (< 50%)
Afschermingsgraad van het gehele materiaal	Geheel of deels (ook) vrij aan de binnenlucht
Toestand van het materiaal	Onbeschadigd, niet verweerd

Beschrijving	Lichtschakelaars
Omgeving	Binnen
Primaire drager	Communicatie en elektrische infrastructuur en uitrusting
Asbestmateriaal	Plaat, paneel, tablet - Type Bakeliet
Bindmiddel van asbestmateriaal	Kunststof of -hars
Gebondenheid op basis van bindmiddel	Hecht
Hoeveelheid (oppervlakte - dikte - aantal)	• 0,01 m ² - 0,30 cm - 2 stuks
Totaal volume	< 0,001 m ³
Eenvoudig bereikbaar	Ja
Bevestigingswijze	• Geschroefd
Identificatiemethode	Vaststelling zonder monsternamen

Destructieve handeling voor identificatie	Nee
Opmerking	Het betreft 2 schakelaars op het 1ste verdiep.

Zorgvuldig beheren

- Zorg voor een veilig beheer. Vermijd het beschadigen van het asbestmateriaal. Controleer de toestand jaarlijks op wijzigingen.

- Eenvoudige handelingen: mag via doe-het-zelf of door werknemer(s) met opleidingsattest eenvoudige handelingen
Verwijderingsvoorschriften volgens Codex over het welzijn op het werk artikel VI.3-54.
- Eenvoudige handelingen: enkel door erkend asbestverwijderaar
Verwijderingsvoorschriften volgens Codex over het welzijn op het werk artikel VI.3-54.

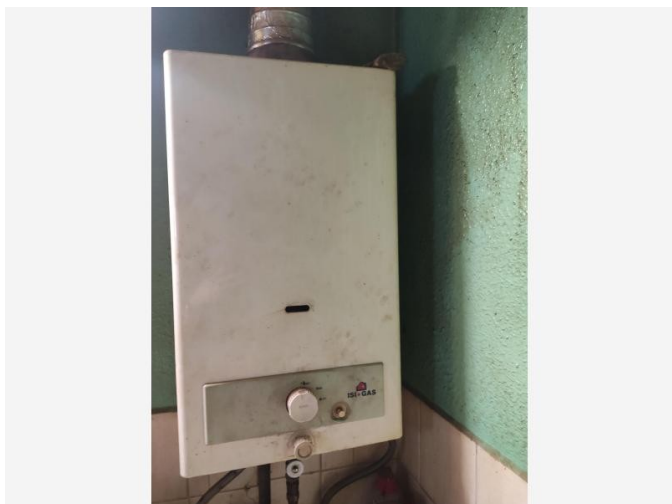
Vrije foto

Kans op aanwezigheid van asbestverdachte pakking in oude verwarmingsketels met onbekend productiejaar. Staalname niet mogelijk binnen het kader van een niet-destructieve inventaris.

Identificatiemethode	Redelijk vermoeden
Primaire drager	HVAC infrastructuur en uitrusting
(Asbest)materiaal	Pakking, dichting
Bindmiddel	Karton - papier - viltachtig
Gebondenheid bindmiddel	Niet-hechtgebonden

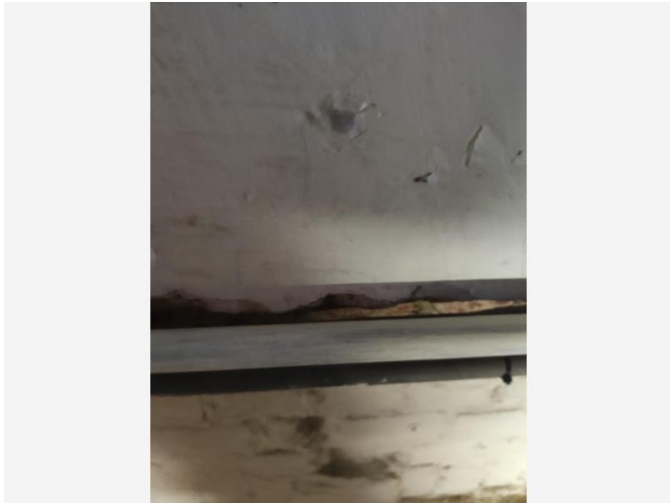
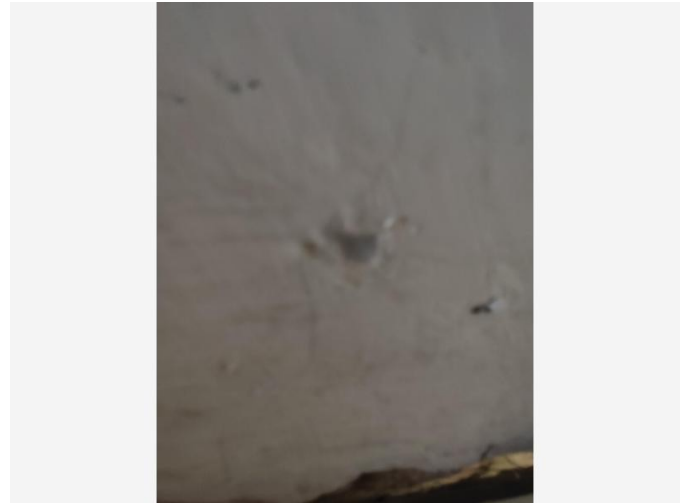
Geen asbest

#	Type	Referentie	Resultaat
7.1	Mengmonster	001	Geen asbest

Beschrijving	Pleisterwerk muren
Omgeving	Binnen
Primaire drager	Binnenwand
Bindmiddel van materiaal	Gips - kalk

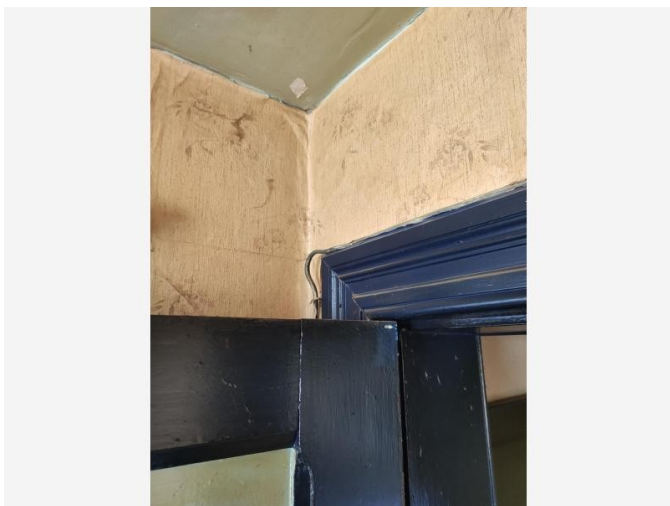
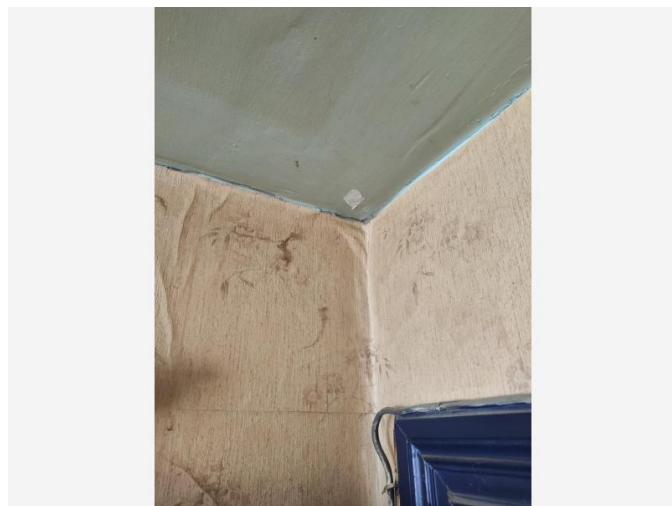
Geen asbest

#	Type	Referentie	Resultaat
8.1	Mengmonster	002	Geen asbest

Beschrijving	Pleisterwerk plafond
Omgeving	Binnen
Primaire drager	Plafond
Bindmiddel van materiaal	Gips - kalk

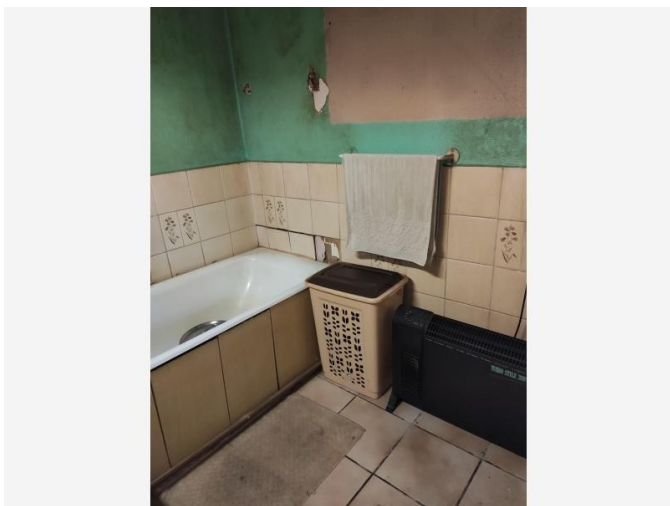
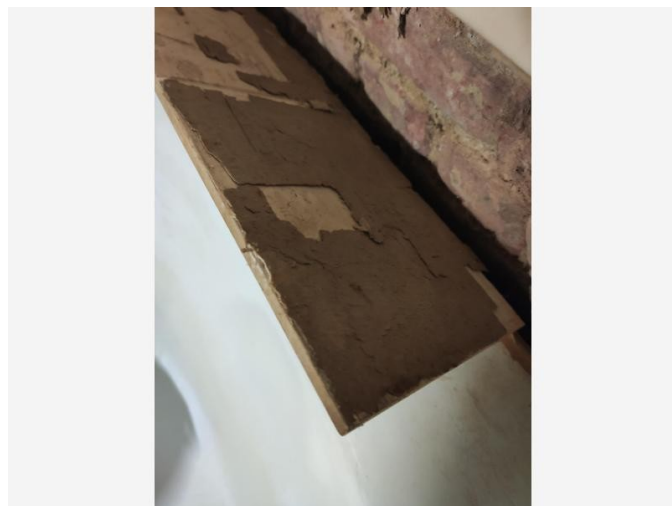
Geen asbest

#	Type	Referentie	Resultaat
9.1	Puntmonster	004	Geen asbest

Beschrijving	Wandtegels badkamer en keuken
Omgeving	Binnen
Primaire drager	Binnenwand
Bindmiddel van materiaal	Cement

Gebondenheid op basis van bindmiddel	Hecht
Hoeveelheid (oppervlakte - dikte - aantal)	• 8,00 m ² - 1,00 cm - 1 stuk
Totaal volume	0,08 m ³
Identificatiemethode	Vaststelling met monstername
Destructieve handeling voor identificatie	Nee
Opmerking	Zowel de wandtegels als de lijmlaag waarmee deze bevestigd werden, zijn asbestvrij.

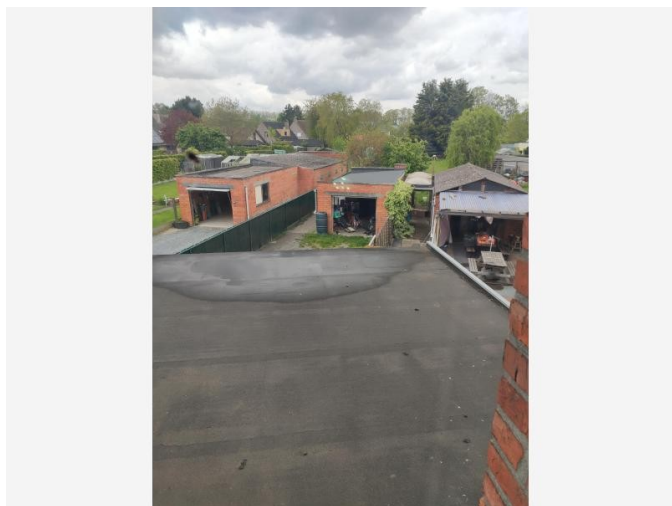
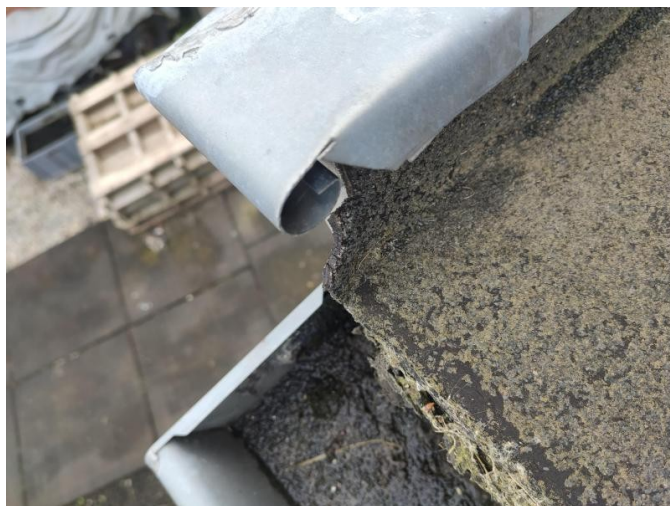
Geen asbest

#	Type	Referentie	Resultaat
10.1	Puntmonster	005	Geen asbest

Beschrijving	Roofing dak bijbouw
Omgeving	Buiten
Primaire drager	Plat dak
Bindmiddel van materiaal	Bitumen (roofing, teer, asfalt)

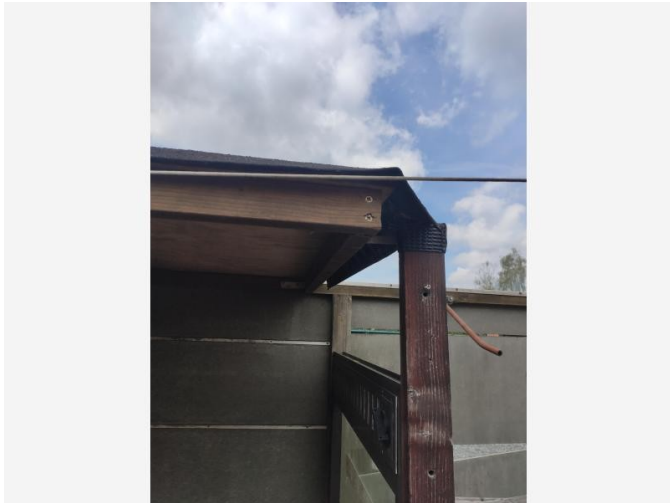
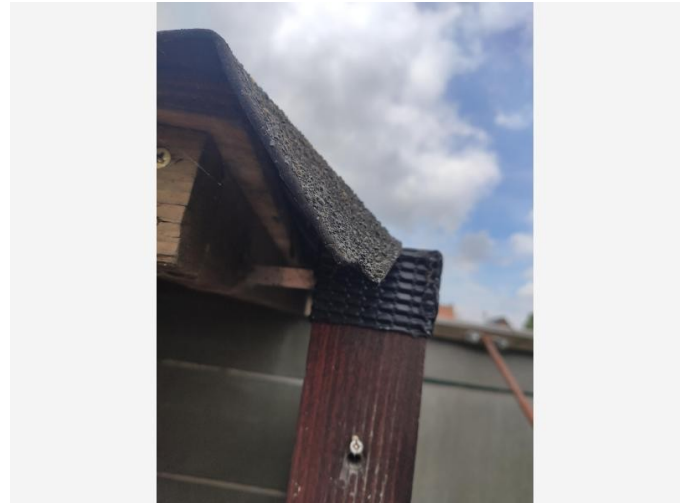
Geen asbest

#	Type	Referentie	Resultaat
11.1	Puntmonster	006	Geen asbest

Beschrijving	Roofing afdak
Omgeving	Buiten
Primaire drager	Plat dak
Bindmiddel van materiaal	Bitumen (roofing, teer, asfalt)

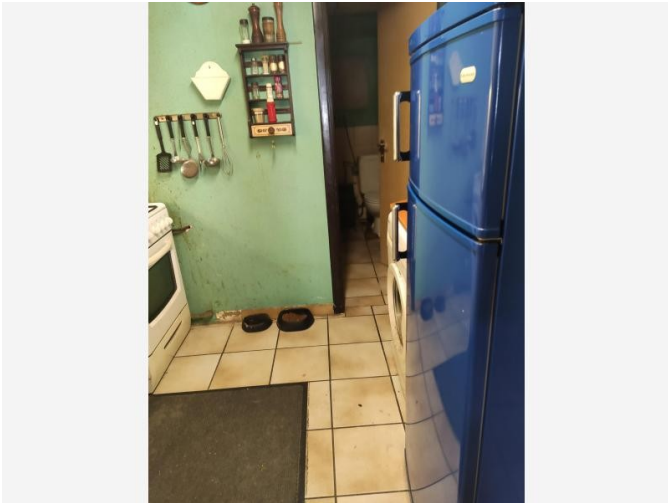
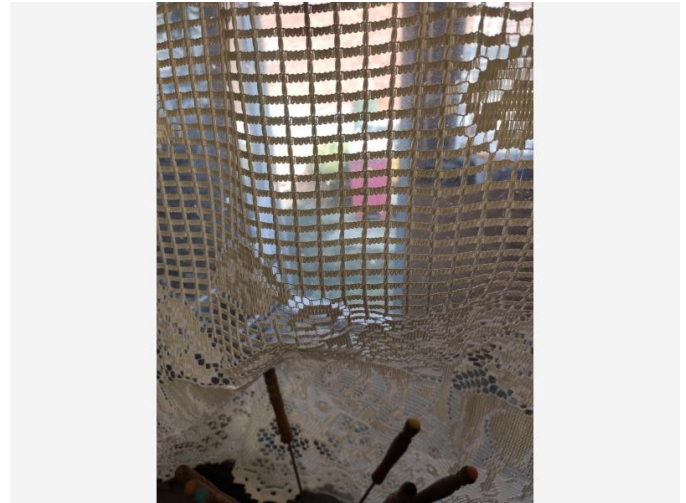
Geen asbest

#	Type	Referentie	Resultaat
12.1	Puntmonster	007	Geen asbest

Beschrijving	Afkitting binnenraam
Omgeving	Binnen
Primaire drager	Wandopening verticaal (raam, deur, ...)
Bindmiddel van materiaal	Kitten, mastiek, pasta

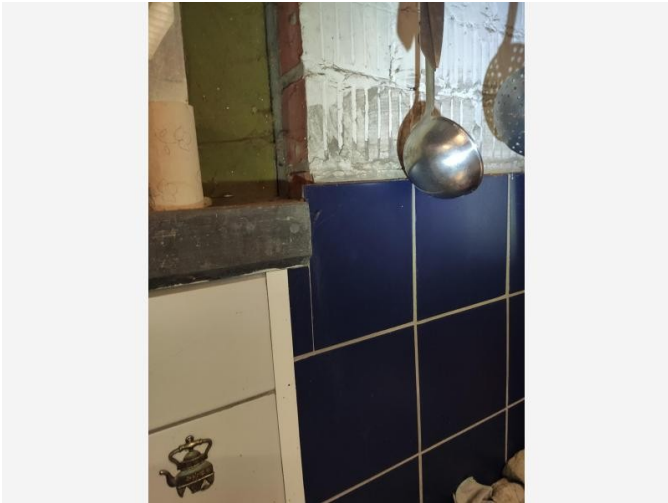
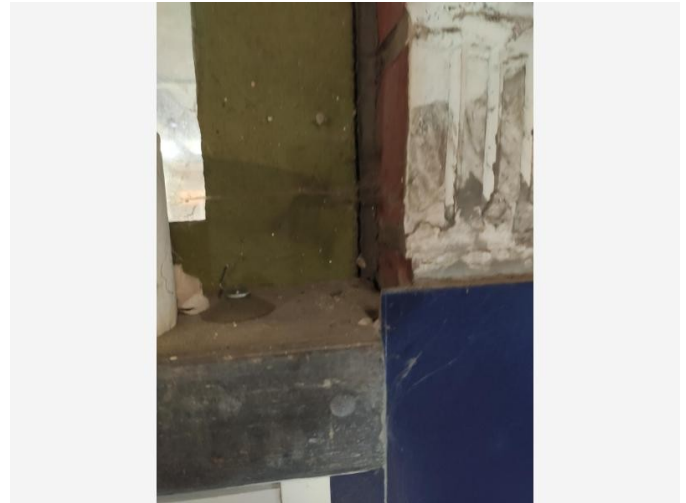
Geen asbest

#	Type	Referentie	Resultaat
13.1	Puntmonster	003	Geen asbest

Beschrijving	Wandtegels garage
Omgeving	Binnen
Primaire drager	Binnenwand
Bindmiddel van materiaal	Cement

Gebondenheid op basis van bindmiddel	Hecht
Hoeveelheid (oppervlakte - dikte - aantal)	• 3,00 m ² - 1,00 cm - 1 stuk
Totaal volume	0,03 m ³
Identificatiemethode	Vaststelling met monstername
Destructieve handeling voor identificatie	Nee
Opmerking	Zowel de wandtegels als de lijmlaag waarmee deze bevestigd werden, zijn asbestvrij.
