Asbestinventarisatetest

Marktstraat 17, 1745 Opwijk

Attestnummer : 20240731-000146.000

Niet-asbestveilig

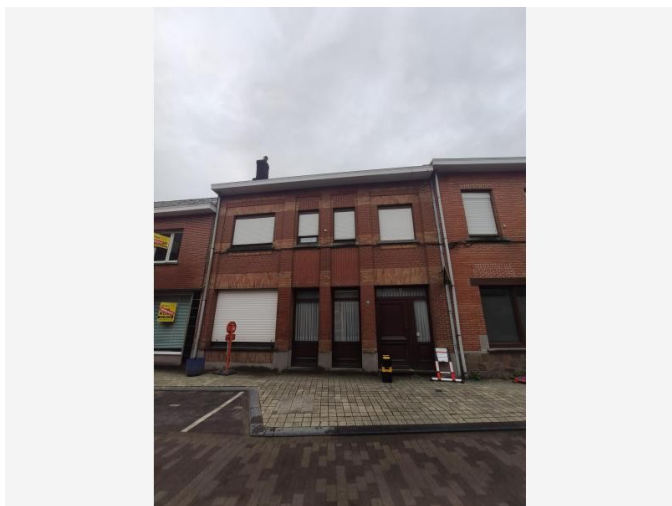
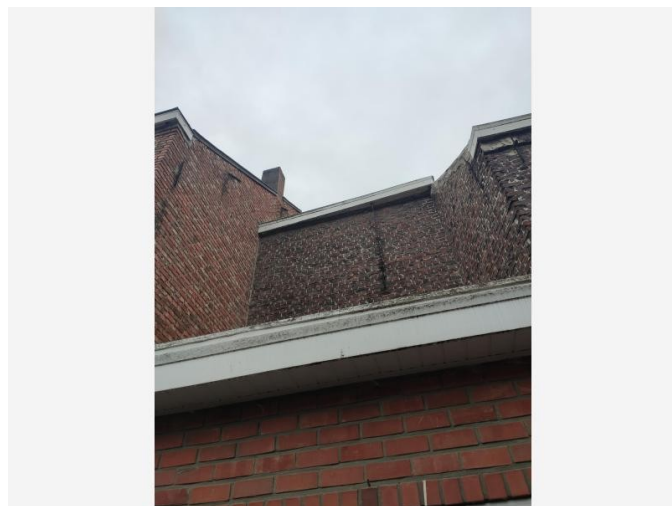
Het asbestmateriaal valt onder de mijlpaal van 2040.

Dringend verwijderen

Beschrijving	Slib in dakgoot
Type afvalstof	Betreft resten (contaminatie) van verwerking of beschadiging
Type resten (contaminatie)	<ul style="list-style-type: none">• Stof, deeltjes < 4 mm, flinters, gruis (los, opliggend)• Stof, deeltjes < 4 mm, flinters, gruis (vermengd in materiaal)
Besmette materialen	<ul style="list-style-type: none">• Sediment (dakgoot, afvoerbuï, regenwaterput, ...)
Bron van de resten	Asbestleien dak
Omgeving	Buiten
Primaire drager	Infrastructuur hemelwater (opvang en afvoer)
Gebondenheid resten	Niet hecht
Hoeveelheid (gewicht - aantal)	<ul style="list-style-type: none">• 5,00 kg - 2 stuks
Totaal gewicht	10,00 kg
Eenvoudig bereikbaar	Ja
Identificatiemethode	Vaststelling zonder monstername

- Verwijder het asbestafval.

- Eenvoudige handelingen: mag via doe-het-zelf of door werknemer(s) met opleidingsattest eenvoudige handelingen
Verwijderingsvoorschriften volgens Codex over het welzijn op het werk Art. VI.3-54
- Eenvoudige handelingen: enkel door erkend asbestverwijderaar
Verwijderingsvoorschriften volgens Codex over het welzijn op het werk Art. VI.3-54

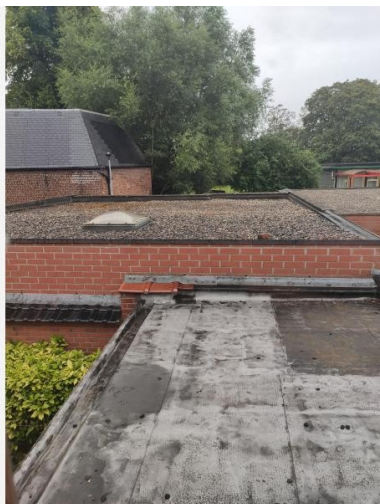
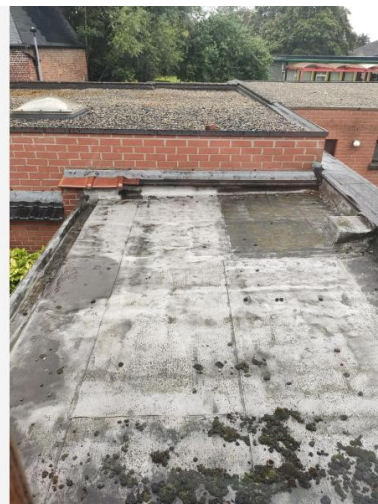
Het asbestmateriaal valt onder de mijlpaal van 2040.

Verwijderen

Eindbeoordeling materiaalrisico	Verhoogd materiaalrisico en/of verhoogde kans op vezelvrijgave
---------------------------------	--

Gebondenheid	Categorie 1: hechtgebonden in oorsprong
Asbestsoort (vezeltype)	Crocidoliet aanwezig
Asbestconcentratie	Laag (< 50%)
Afschermingsgraad van het gehele materiaal	Geheel of deels vrij aan de buitenlucht
Toestand van het materiaal	Matig beschadigd, matig verweerd

Beschrijving	Dekstenen
Omgeving	Buiten
Primaire drager	Wand vrijstaand (scheidingsmuur, ...)
Asbestmateriaal	Deksteen, muurkap - Hol
Bindmiddel van asbestmateriaal	Cement
Gebondenheid op basis van bindmiddel	Hecht
Hoeveelheid (oppervlakte - dikte - aantal)	<ul style="list-style-type: none">• 20,00 m² - 4,00 cm - 1 stuk
Totaal volume	0,80 m ³
Eenvoudig bereikbaar	Ja
Bevestigingswijze	<ul style="list-style-type: none">• Verlijmd, ingegoten, versmeerd
Identificatiemethode	Vaststelling zonder monstername
Destructieve handeling voor identificatie	Nee

- Zorg voor een veilig beheer. Vermijd het beschadigen van het asbestmateriaal. Controleer de toestand jaarlijks op wijzigingen.

- Eenvoudige handelingen: mag via doe-het-zelf of door werknemer(s) met opleidingsattest eenvoudige handelingen
Verwijderingsvoorschriften volgens Codex over het welzijn op het werk Art. VI.3-54
- Eenvoudige handelingen: enkel door erkend asbestverwijderaar
Verwijderingsvoorschriften volgens Codex over het welzijn op het werk Art. VI.3-54

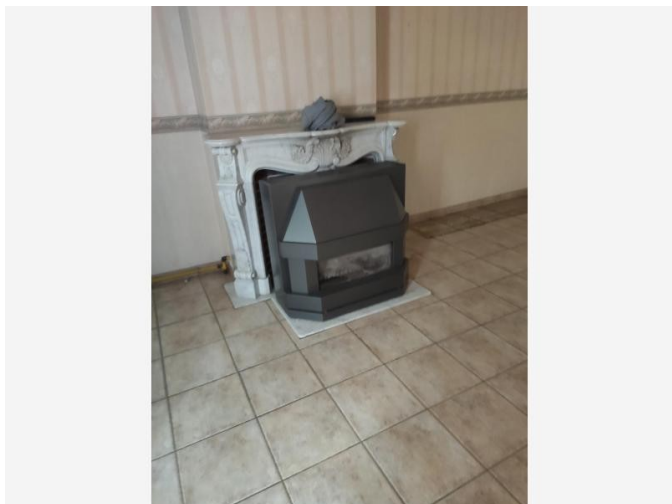
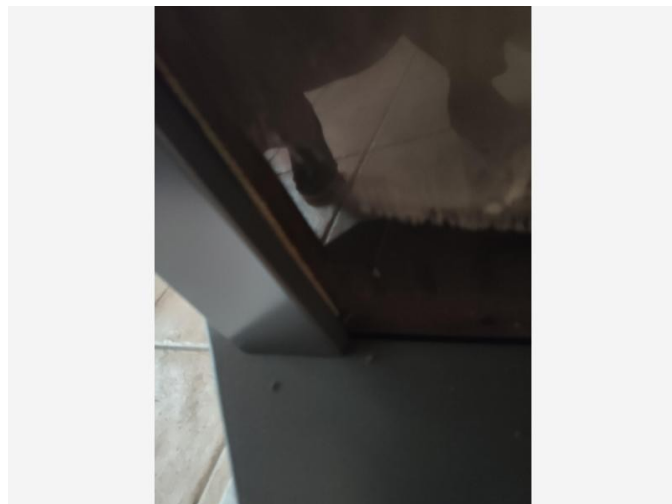
Het asbestmateriaal valt onder de mijlpaal van 2034.

Verwijderen

Eindbeoordeling materiaalrisico	Laag materiaalrisico en/of verlaagde kans op vezelvrijgave
---------------------------------	--

Gebondenheid	Categorie 3: niet-hechtgebonden met weinig of geen matrix
Asbestsoort (vezeltype)	Alleen chrysotiel
Asbestconcentratie	Hoog ($\geq 50\%$)
Afschermingsgraad van het gehele materiaal	Enkel randen niet afgeschermd maar geen contact met binnenluchtstromen
Toestand van het materiaal	Licht beschadigd, licht verweerd. Intact calciumsilicaatmateriaal of categorie III 'gebondenheid'

Beschrijving	Kachelkoord
Omgeving	Binnen
Primaire drager	Ruimteverwarming
Asbestmateriaal	Koord, lint, band, strip
Bindmiddel van asbestmateriaal	Weinig of geen bindmiddel (textiel, bevloeking, ...)
Gebondenheid op basis van bindmiddel	Niet-hechtgebonden
Hoeveelheid (lengte - omtrek - aantal)	<ul style="list-style-type: none">• 1,00 m - 3,00 cm - 1 stuk
Totale oppervlakte	0,03 m ²
Eenvoudig bereikbaar	Ja
Bevestigingswijze	<ul style="list-style-type: none">• Geklemd
Identificatiemethode	Vaststelling zonder monsternamen
Destructieve handeling voor identificatie	Nee

- Zorg voor een veilig beheer. Vermijd het beschadigen van het asbestmateriaal. Controleer de toestand jaarlijks op wijzigingen.

- Eenvoudige handelingen: mag via doe-het-zelf of door werknemer(s) met opleidingsattest eenvoudige handelingen
Verwijderingsvoorschriften volgens Codex over het welzijn op het werk Art. VI.3-54
- Eenvoudige handelingen: enkel door erkend asbestverwijderaar
Verwijderingsvoorschriften volgens Codex over het welzijn op het werk Art. VI.3-54

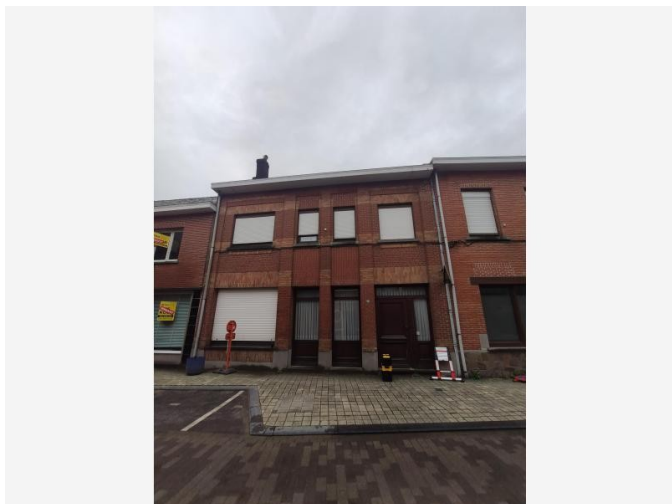
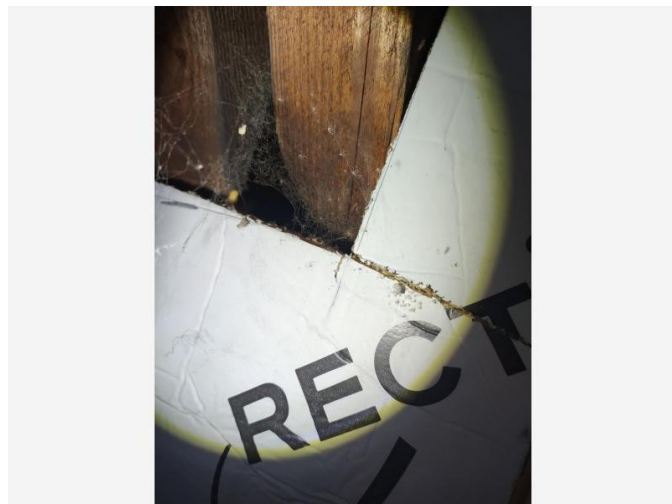
Het asbestmateriaal valt onder de mijlpaal van 2034.

Verwijderen

Eindbeoordeling materiaalrisico	Verhoogd materiaalrisico en/of verhoogde kans op vezelvrijgave
---------------------------------	--

Gebondenheid	Categorie 1: hechtgebonden in oorsprong
Asbestsoort (vezeltype)	Crocidoliet aanwezig
Asbestconcentratie	Laag (< 50%)
Afschermingsgraad van het gehele materiaal	Geheel of deels vrij aan de buitenlucht
Toestand van het materiaal	Matig beschadigd, matig verweerd

Beschrijving	Asbestleien dak
Omgeving	Buiten
Primaire drager	Schuin dak
Asbestmateriaal	Dak- en gevelbekleding - Lei, shingle
Bindmiddel van asbestmateriaal	Cement
Gebondenheid op basis van bindmiddel	Hecht
Hoeveelheid (oppervlakte - aantal)	<ul style="list-style-type: none">• 50,00 m² - 2 stuks
Totale oppervlakte	100,00 m ²
Eenvoudig bereikbaar	Ja
Bevestigingswijze	<ul style="list-style-type: none">• Geklemd
Identificatiemethode	Vaststelling zonder monsternamen
Destructieve handeling voor identificatie	Nee

- Zorg voor een veilig beheer. Vermijd het beschadigen van het asbestmateriaal. Controleer de toestand jaarlijks op wijzigingen.
- Hemelwater dat afspoelt van asbestcement daken of gevels kan asbestdeeltjes bevatten. Gebruik het enkel voor gesloten circuits (bv. spoelen toiletten). Reinig na het vervangen van het dak of de gevel de dakgoten en regenwaterput of -ton om asbesthoudend sediment of slib te verwijderen

- Eenvoudige handelingen: mag via doe-het-zelf of door werknemer(s) met opleidingsattest eenvoudige handelingen
Verwijderingsvoorschriften volgens Codex over het welzijn op het werk Art. VI.3-54
- Eenvoudige handelingen: enkel door erkend asbestverwijderaar
Verwijderingsvoorschriften volgens Codex over het welzijn op het werk Art. VI.3-54

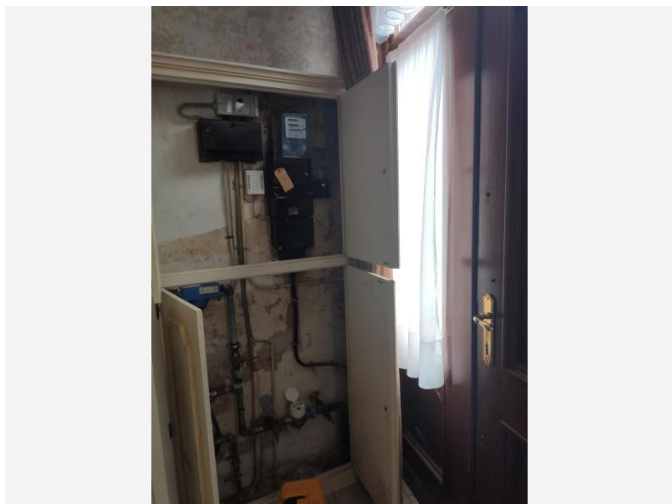
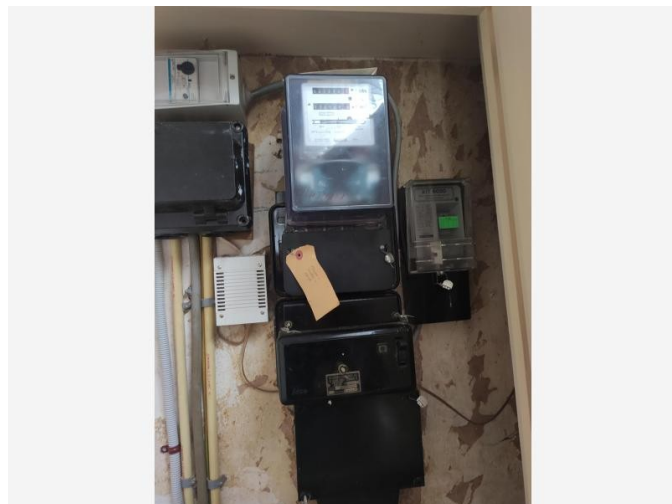
Het asbestmateriaal valt onder de mijlpaal van 2040.

Zorgvuldig beheren

Eindbeoordeling materiaalrisico	Laag materiaalrisico en/of verlaagde kans op vezelvrijgave
---------------------------------	--

Gebondenheid	Categorie 1: hechtgebonden in oorsprong
Asbestsoort (vezeltype)	Crocidoliet aanwezig
Asbestconcentratie	Laag (< 50%)
Afschermingsgraad van het gehele materiaal	Geheel of deels (ook) vrij aan de binnenlucht
Toestand van het materiaal	Onbeschadigd, niet verweerd

Beschrijving	Elektrisch materiaal
Omgeving	Binnen
Primaire drager	Communicatie en elektrische infrastructuur en uitrusting
Asbestmateriaal	Plaat, paneel, tablet - Type Bakeliet
Bindmiddel van asbestmateriaal	Kunststof of -hars
Gebondenheid op basis van bindmiddel	Hecht
Hoeveelheid (oppervlakte - dikte - aantal)	<ul style="list-style-type: none">• 0,01 m² - 0,30 cm - 1 stuk• 0,50 m² - 0,30 cm - 1 stuk
Totaal volume	0,002 m ³
Eenvoudig bereikbaar	Ja
Bevestigingswijze	<ul style="list-style-type: none">• Geschroefd
Identificatiemethode	Vaststelling zonder monsternamen
Destructieve handeling voor identificatie	Nee
Opmerking	Het betreft 1 lichtsakelaar bovenaan de zoldertrap en elektriciteitsmeter + bakjes in de inkomhal.

- Zorg voor een veilig beheer. Vermijd het beschadigen van het asbestmateriaal. Controleer de toestand jaarlijks op wijzigingen.

- Eenvoudige handelingen: mag via doe-het-zelf of door werknemer(s) met opleidingsattest eenvoudige handelingen
Verwijderingsvoorschriften volgens Codex over het welzijn op het werk Art. VI.3-54
- Eenvoudige handelingen: enkel door erkend asbestverwijderaar
Verwijderingsvoorschriften volgens Codex over het welzijn op het werk Art. VI.3-54

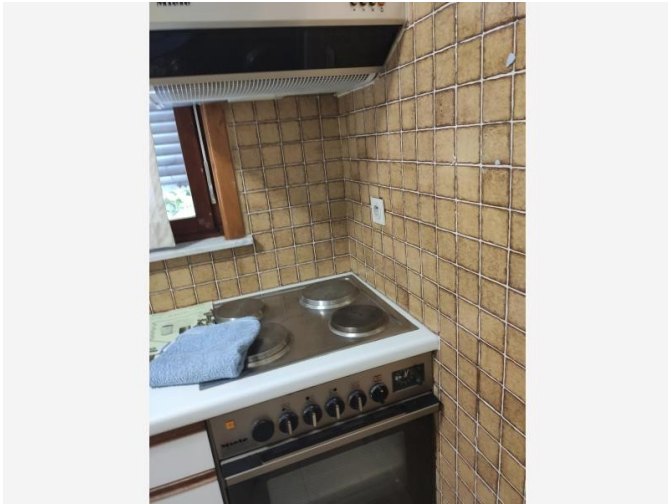
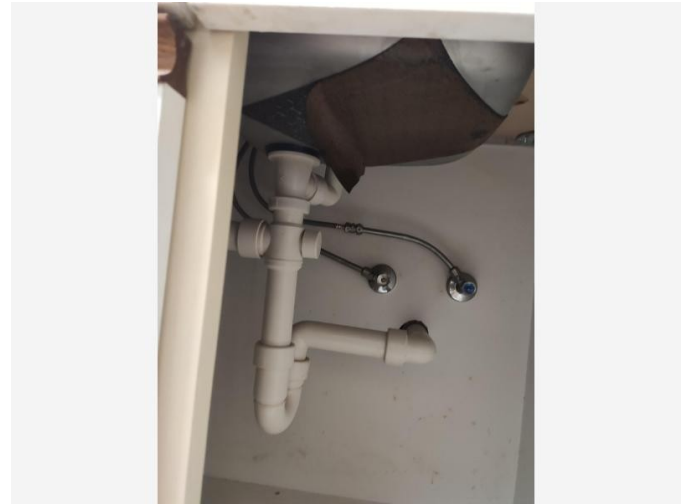
Het asbestmateriaal valt onder de mijlpaal van 2040.

Zorgvuldig beheren

Eindbeoordeling materiaalrisico	Laag materiaalrisico en/of verlaagde kans op vezelvrijgave
---------------------------------	--

Gebondenheid	Categorie 1: hechtgebonden in oorsprong
Asbestsoort (vezeltype)	Crocidoliet aanwezig
Asbestconcentratie	Laag (< 50%)
Afschermingsgraad van het gehele materiaal	Enkel randen niet afgeschermd maar geen contact met binnenluchtstromen
Toestand van het materiaal	Licht beschadigd, licht verweerd. Intact calciumsilicaatmateriaal of categorie III 'gebondenheid'

Beschrijving	Dreunplaat onder wasbak
Omgeving	Binnen
Primaire drager	Inrichting (meubilair, ...)
Asbestmateriaal	Dreunplaat
Bindmiddel van asbestmateriaal	Bitumen (roofing, teer, asfalt)
Gebondenheid op basis van bindmiddel	Hecht
Hoeveelheid (gewicht - aantal)	<ul style="list-style-type: none">• 0,20 kg - 2 stuks
Totaal gewicht	0,40 kg
Eenvoudig bereikbaar	Ja
Bevestigingswijze	<ul style="list-style-type: none">• Verlijmd, ingegoten, versmeerd
Identificatiemethode	Vaststelling zonder monstername
Destructieve handeling voor identificatie	Nee

- Zorg voor een veilig beheer. Vermijd het beschadigen van het asbestmateriaal. Controleer de toestand jaarlijks op wijzigingen.

- Eenvoudige handelingen: mag via doe-het-zelf of door werknemer(s) met opleidingsattest eenvoudige handelingen
Verwijderingsvoorschriften volgens Codex over het welzijn op het werk Art. VI.3-54
- Eenvoudige handelingen: enkel door erkend asbestverwijderaar
Verwijderingsvoorschriften volgens Codex over het welzijn op het werk Art. VI.3-54

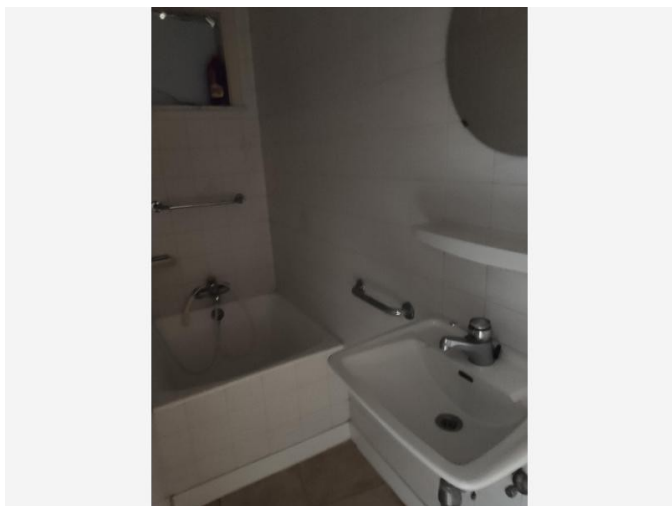
Kans op aanwezigheid van asbestverdachte lijmlaag achter wandtegels in keuken en badkamer. Staalname niet mogelijk binnen het kader van een niet-destructieve inventaris.

Identificatiemethode	Redelijk vermoeden
Primaire drager	Binnenwand
(Asbest)materiaal	In-situ afwerkingslagen - Lijmlaag
Bindmiddel	Lijm
Gebondenheid bindmiddel	Hecht

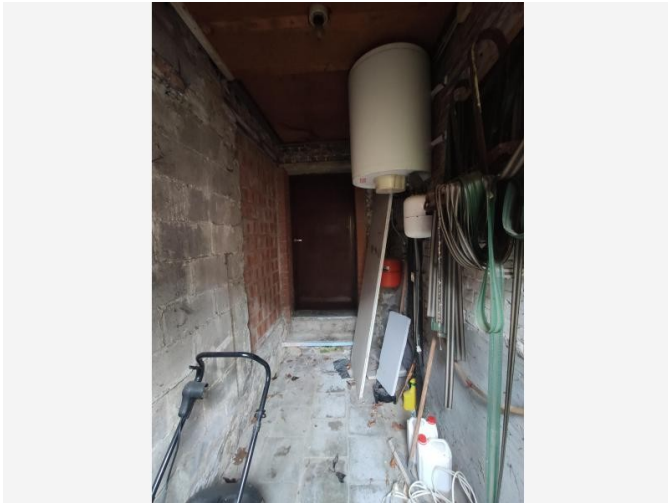
Kans op aanwezigheid van asbestverdachte pakking in oude verwarmingsketel met onbekend productiejaar. Staalname niet mogelijk binnen het kader van een niet-destructieve inventaris.

Identificatiemethode	Redelijk vermoeden
Primaire drager	HVAC infrastructuur en uitrusting
(Asbest)materiaal	Pakking, dichting
Bindmiddel	Karton - papier - viltachtig
Gebondenheid bindmiddel	Niet-hechtgebonden

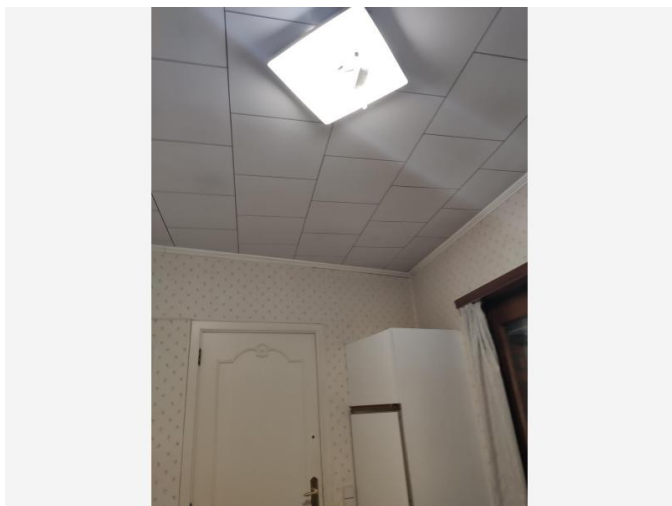
De plafonds werden niet bepleisterd en zijn niet-asbestverdacht.

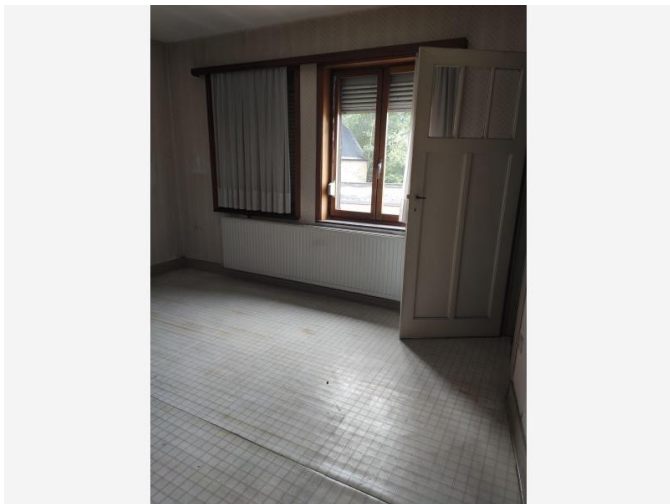
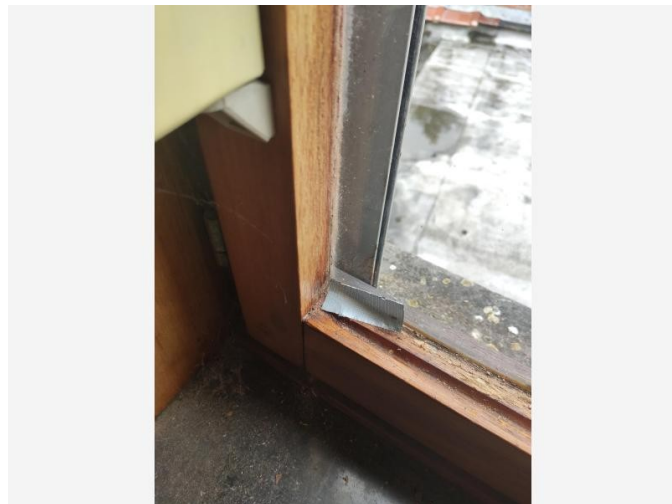
Geen asbest

#	Type	Referentie	Resultaat
10.1	Puntmonster	003	Geen asbest

Beschrijving	Afdichting tussen raam en profiel
Omgeving	Binnen
Primaire drager	Wandopening verticaal (raam, deur, ...)
Bindmiddel van materiaal	Kitten, mastiek, pasta
Gebondenheid op basis van bindmiddel	Hecht
Hoeveelheid (gewicht - aantal)	<ul style="list-style-type: none">• 0,20 kg - 5 stuks
Totaal gewicht	1,00 kg
Identificatiemethode	Vaststelling met monstername
Destructieve handeling voor identificatie	Nee

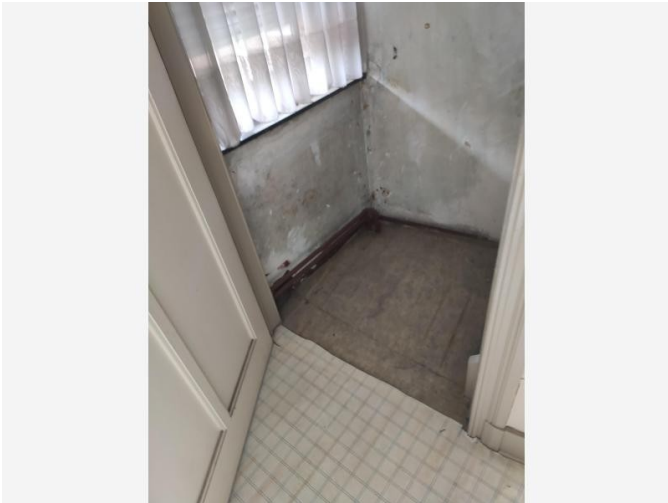
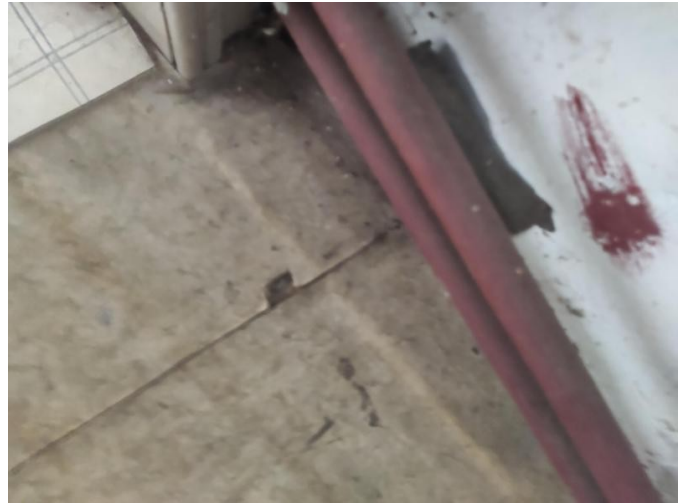
Geen asbest

#	Type	Referentie	Resultaat
11.1	Puntmonster	002	Geen asbest

Beschrijving	Vinylvloerbekleding 1ste verdiep
Omgeving	Binnen
Primaire drager	Vloer
Bindmiddel van materiaal	Karton - papier - viltachtig
Gebondenheid op basis van bindmiddel	Niet-hechtgebonden
Hoeveelheid (oppervlakte - aantal)	• 2,00 m ² - 1 stuk
Totale oppervlakte	2,00 m ²
Identificatiemethode	Vaststelling met monstername
Destructieve handeling voor identificatie	Nee

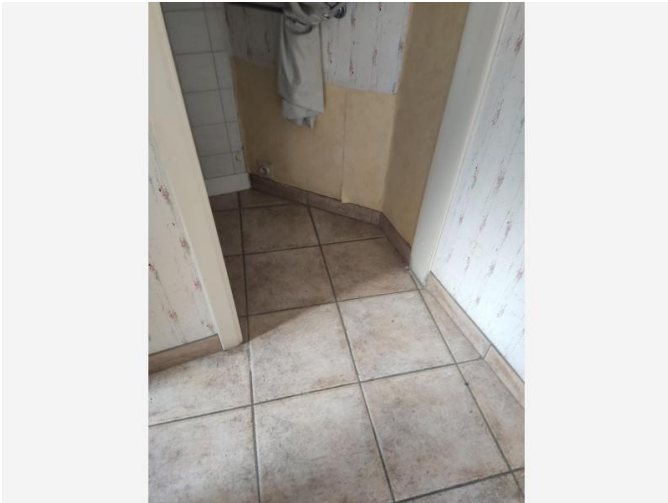
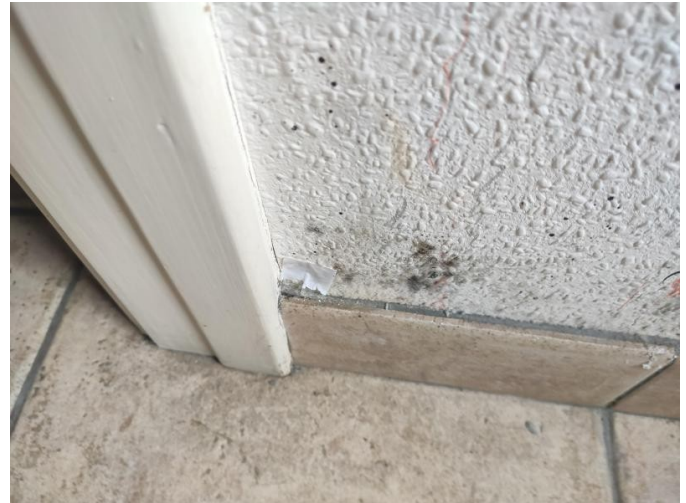
Geen asbest

#	Type	Referentie	Resultaat
12.1	Mengmonster	001	Geen asbest

Beschrijving	Pleisterwerk muren
Omgeving	Binnen
Primaire drager	Binnenwand
Bindmiddel van materiaal	Gips - kalk
Gebondenheid op basis van bindmiddel	Niet-hechtgebonden
Hoeveelheid (oppervlakte - dikte - aantal)	• 120,00 m ² - 1,99 cm - 1 stuk
Totaal volume	2,388 m ³
Identificatiemethode	Vaststelling met monsternamen
Destructieve handeling voor identificatie	Nee

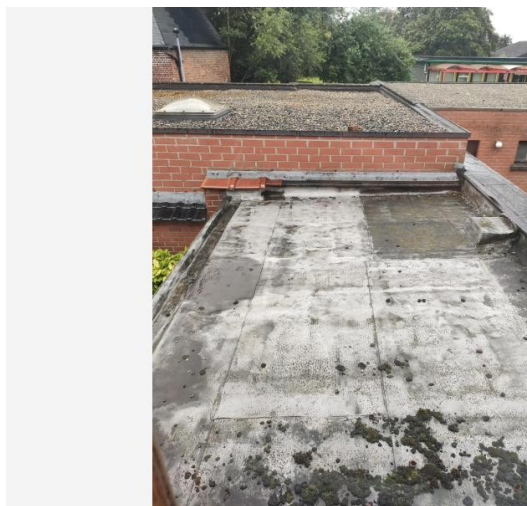
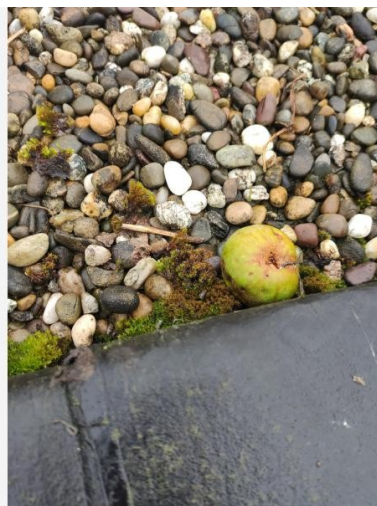
Fiche 13: Roofing plat dak

Geen asbest

#	Type	Referentie	Resultaat
13.1	Puntmonster	003 - 03/07	Geen asbest

Beschrijving	Roofing plat dak
Omgeving	Buiten
Primaire drager	Plat dak
Bindmiddel van materiaal	Bitumen (roofing, teer, asfalt)
Gebondenheid op basis van bindmiddel	Hecht
Hoeveelheid (oppervlakte - aantal)	• 50,00 m ² - 1 stuk
Totale oppervlakte	50,00 m ²
Identificatiemethode	Vaststelling met monstername
Destructieve handeling voor identificatie	Nee
