Asbestinventarisatetest

Marktstraat 19, 1745 Opwijk

Attestnummer : 20240731-000099.000

Niet-asbestveilig

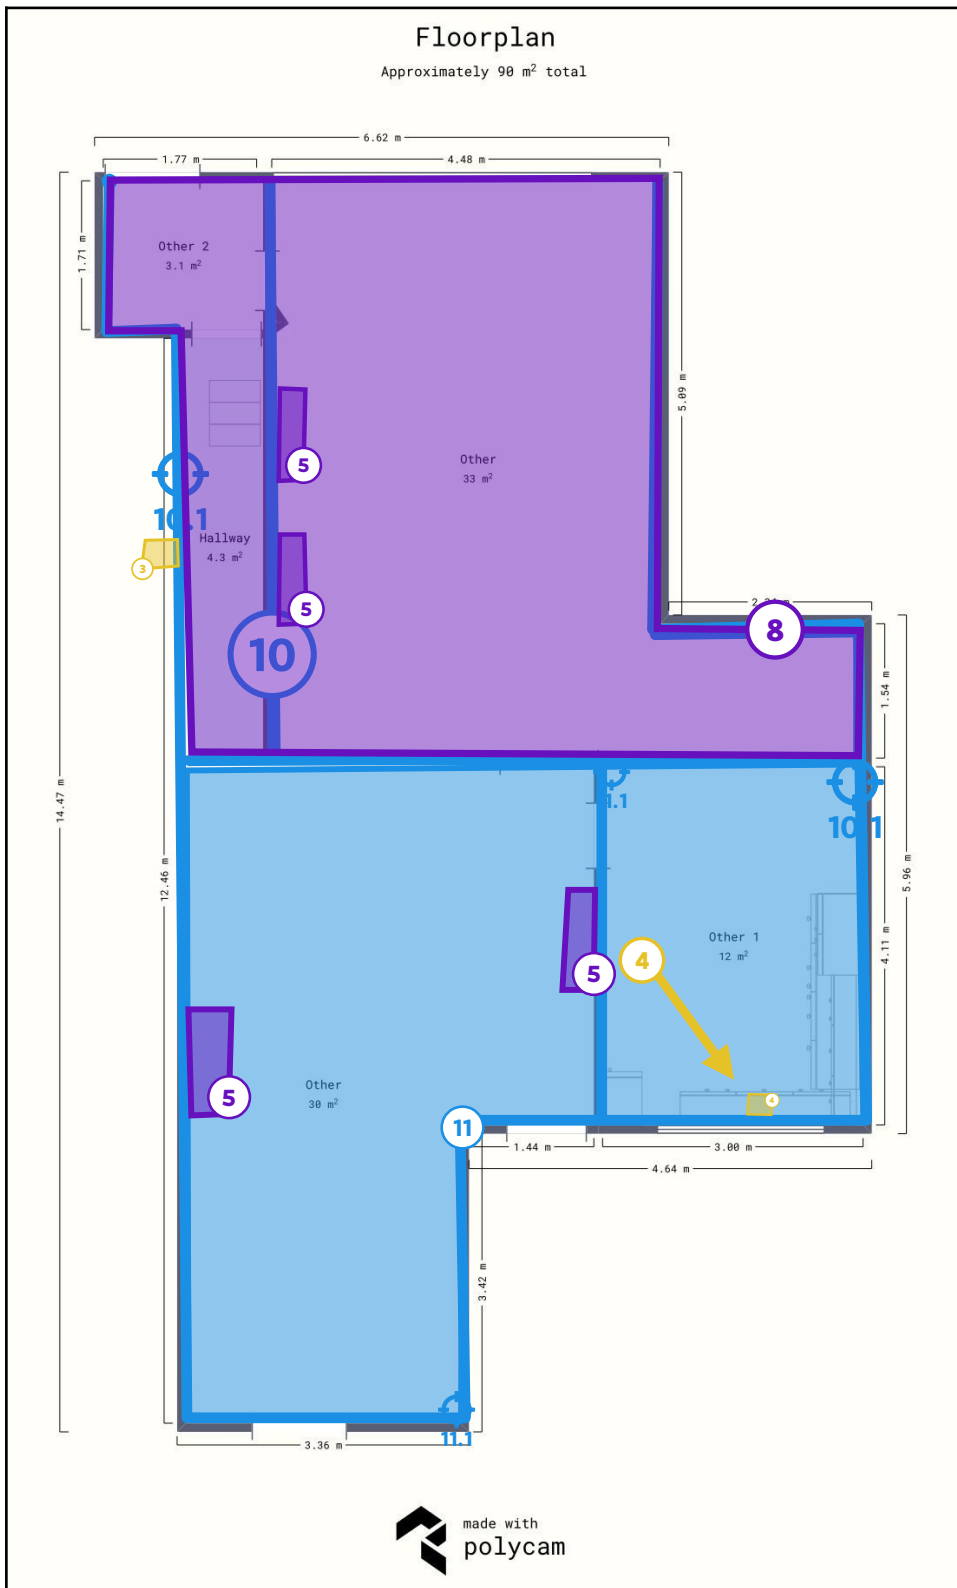
Plan 1.1: Gelijkvloers

3. Elektrisch materiaal	Asbestmateriaal	Zorgvuldig beheren
4. Dreunplaat onder wasbak	Asbestmateriaal	Zorgvuldig beheren
5. Verwarmingen	Advies	-
8. Vals plafond	Advies	-
10. Pleisterwerk muren	Geen asbest	-
10.1 Code: 001	Mengmonster	-
11. Pleisterwerk plafond	Geen asbest	-
11.1 Code: 002	Mengmonster	-

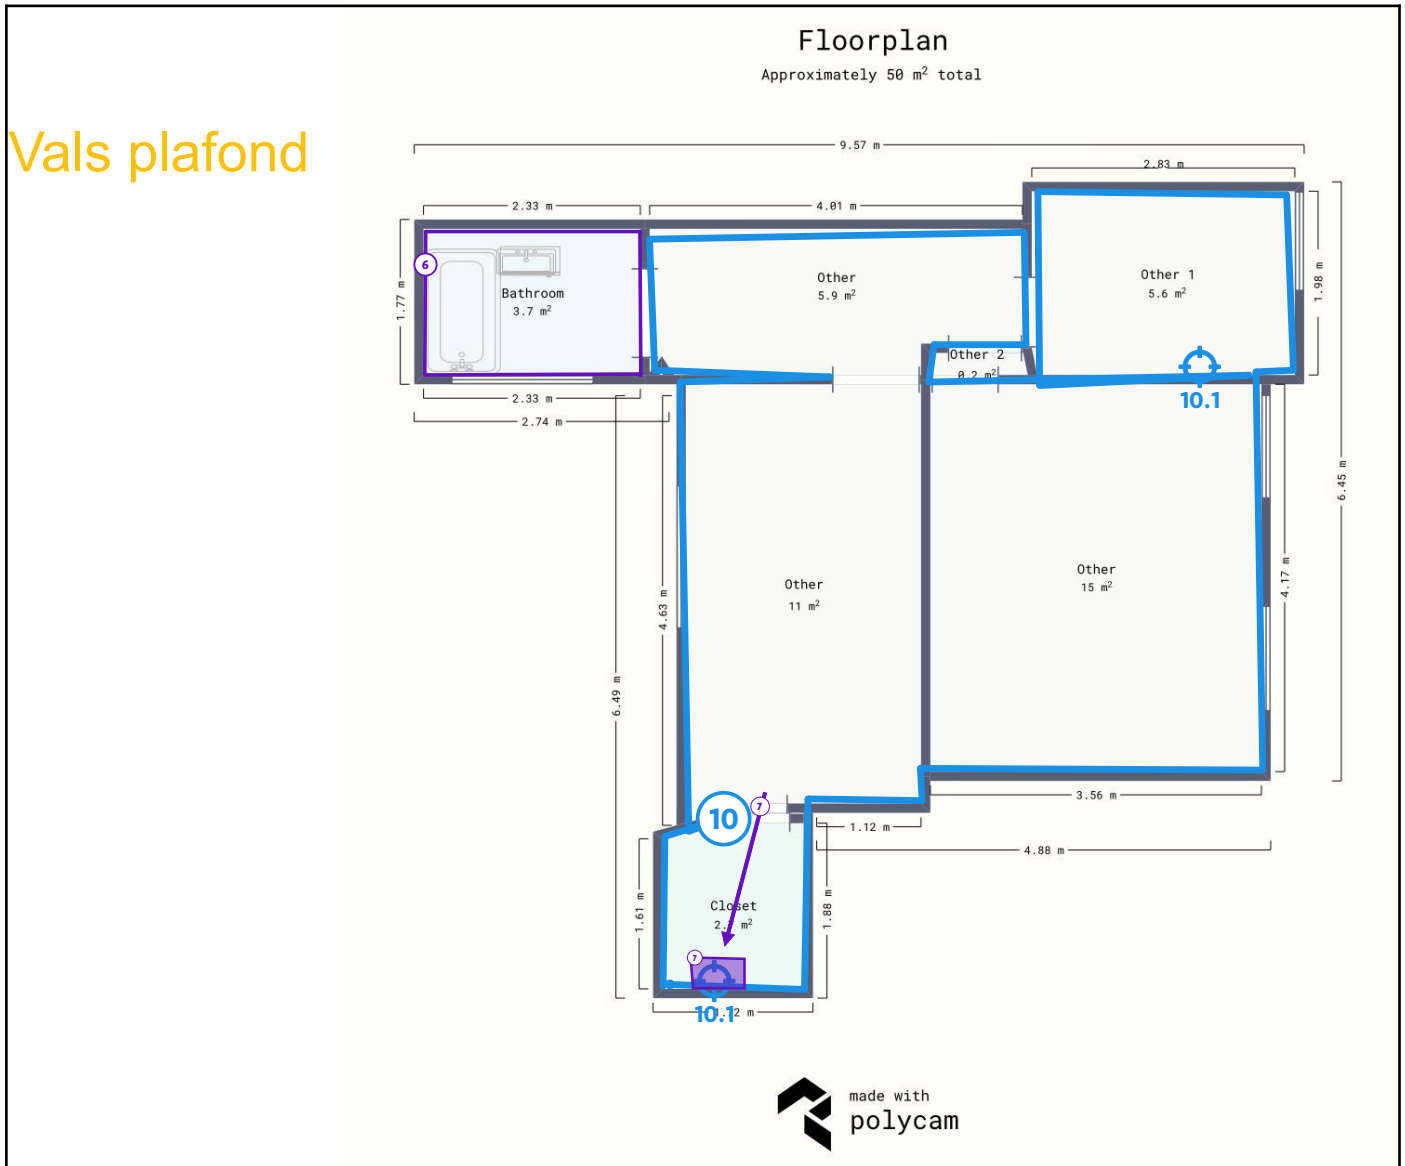
Plan 1.2: 1ste verdiep

Beschrijving	Type	Actie
6. Lijmlaag achter wandtegels	Advies	-
7. Verwarmingketel	Advies	-
8. Vals plafond	Advies	-
10. Pleisterwerk muren	Geen asbest	-
10.1 Code: 001	Mengmonster	-

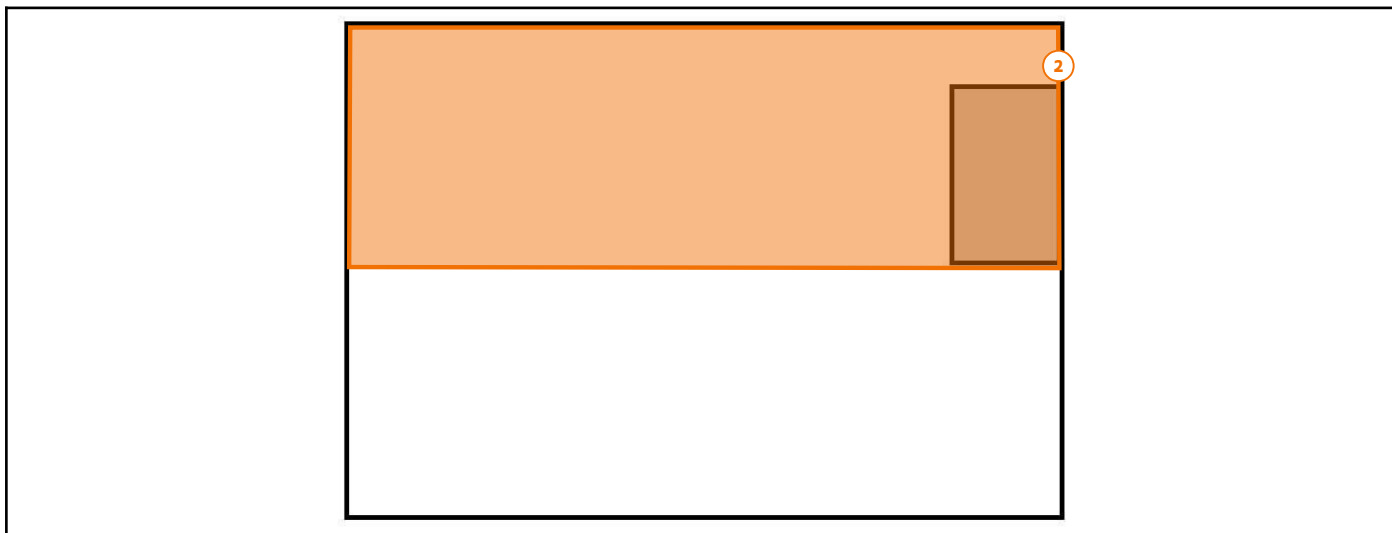
Plan 1.3: Zolder

Beschrijving	Type	Actie
2. Onderdakplaten	Asbestmateriaal	Verwijderen

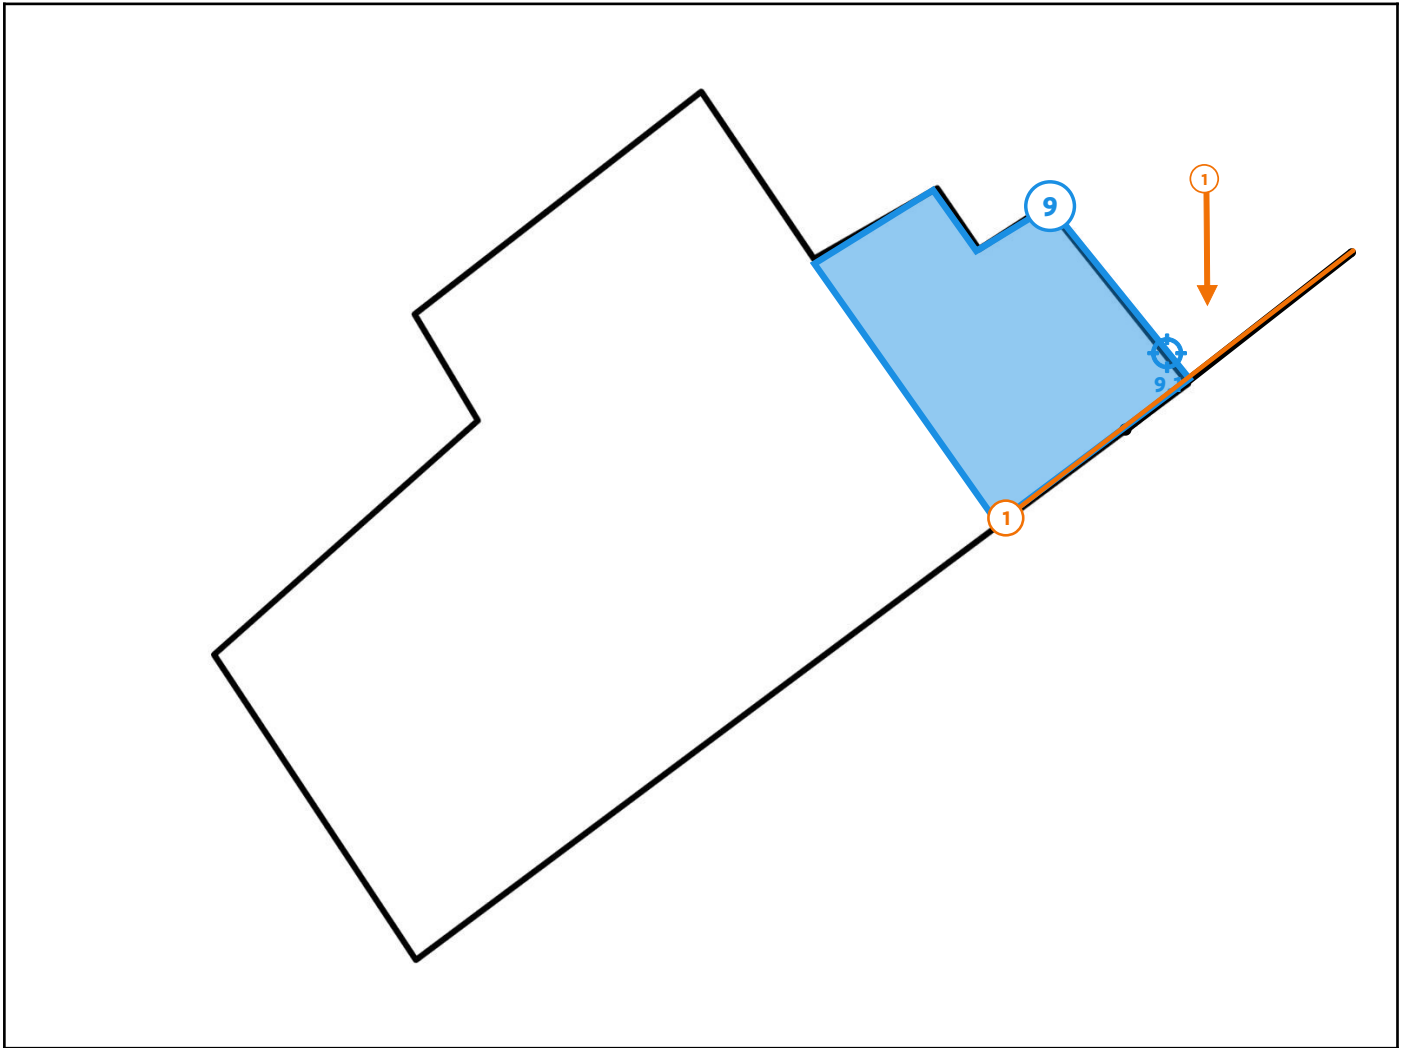
Plan 1.4: Bovenaanzicht

Beschrijving	Type	Actie
1. Dekstenen	Asbestmateriaal	Verwijderen
9. Roofing plat dak	Geen asbest	-
9.1 Code: 003	Mengmonster	-

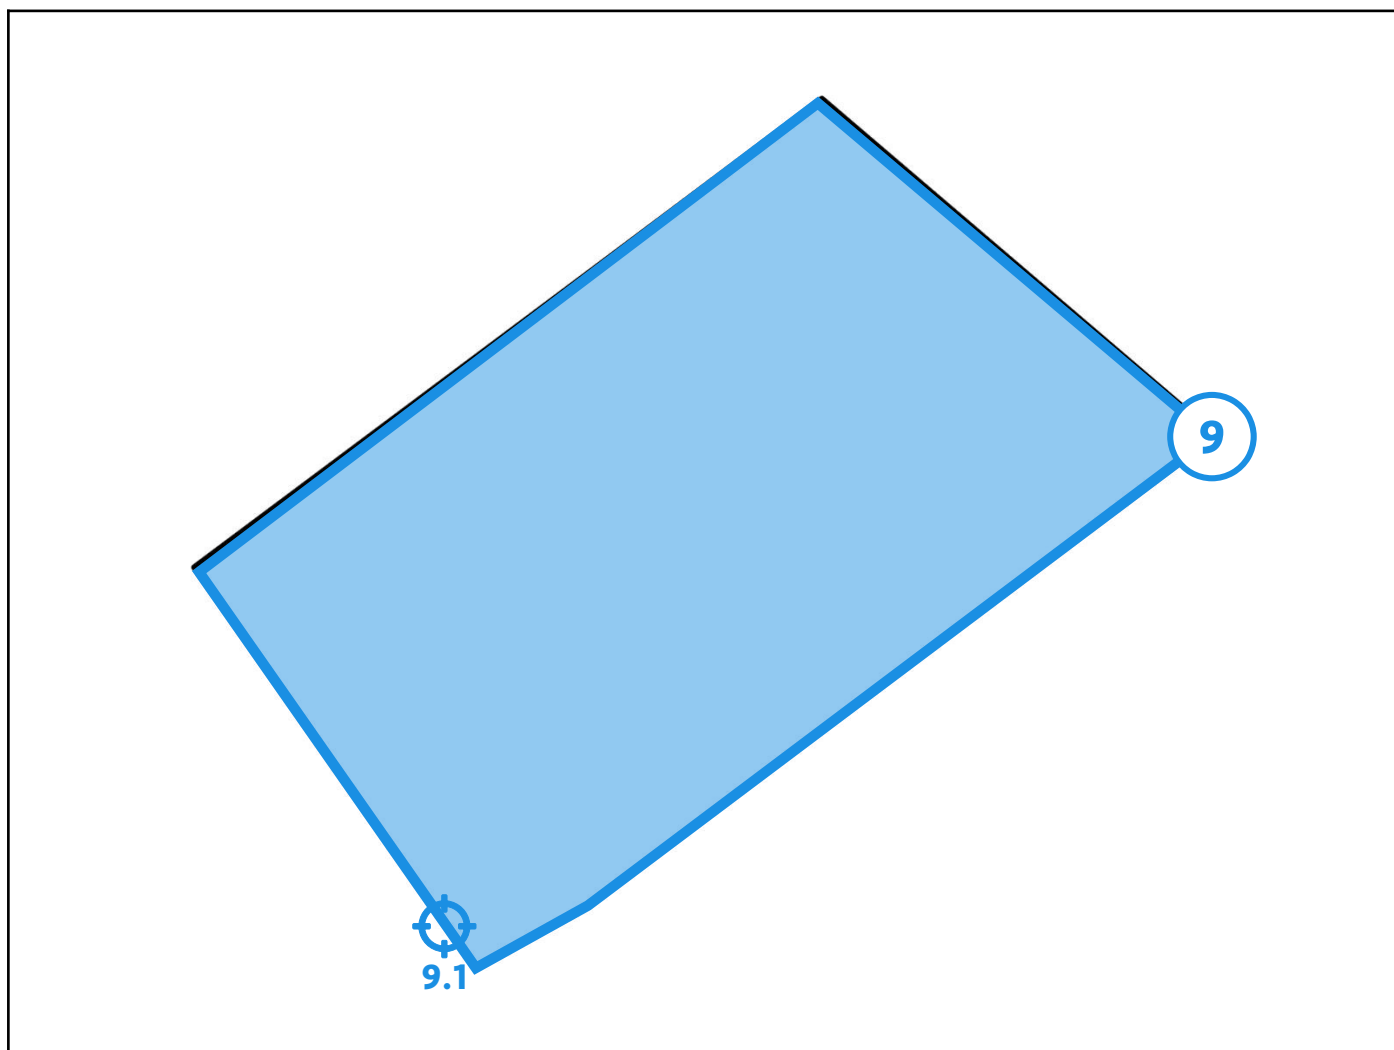
Plan 2.1: Bovenaanzicht

Beschrijving	Type	Actie
9. Roofing plat dak	Geen asbest	-
9.1 Code: 003	Mengmonster	-

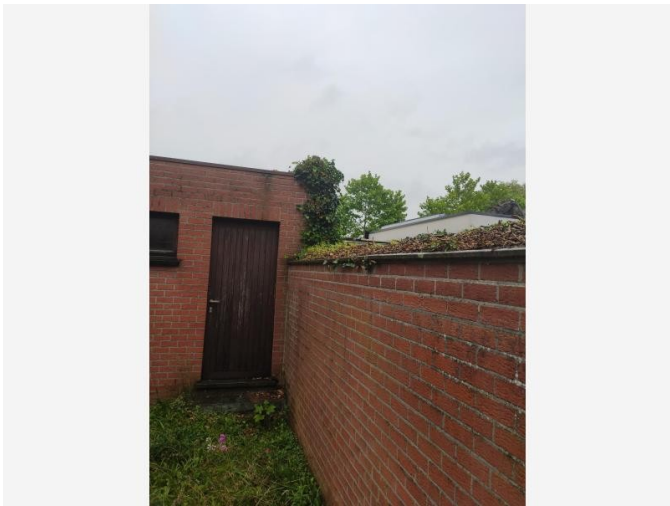
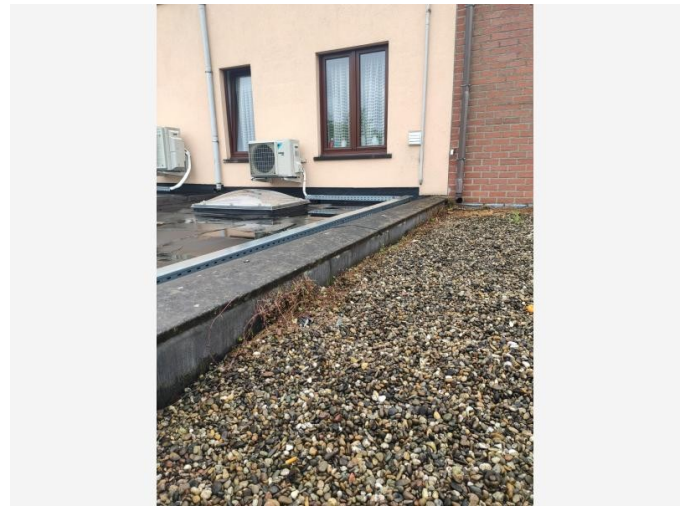
Het asbestmateriaal valt onder de mijlpaal van 2040.

Verwijderen

Eindbeoordeling materiaalrisico	Verhoogd materiaalrisico en/of verhoogde kans op vezelvrijgave
---------------------------------	--

Gebondenheid	Categorie 1: hechtgebonden in oorsprong
Asbestsoort (vezeltype)	Crocidoliet aanwezig
Asbestconcentratie	Laag (< 50%)
Afschermingsgraad van het gehele materiaal	Geheel of deels vrij aan de buitenlucht
Toestand van het materiaal	Matig beschadigd, matig verweerd

Beschrijving	Dekstenen
Omgeving	Buiten
Primaire drager	Wand vrijstaand (scheidingsmuur, ...)
Asbestmateriaal	Deksteen, muurkap - Hol
Bindmiddel van asbestmateriaal	Cement
Gebondenheid op basis van bindmiddel	Hecht
Hoeveelheid (oppervlakte - dikte - aantal)	• 1,50 m ² - 4,00 cm - 8 stuks
Totaal volume	0,48 m ³
Eenvoudig bereikbaar	Ja
Bevestigingswijze	• Verlijmd, ingegoten, versmeerd
Identificatiemethode	Vaststelling zonder monsternamen
Destructieve handeling voor identificatie	Nee

- Zorg voor een veilig beheer. Vermijd het beschadigen van het asbestmateriaal. Controleer de toestand jaarlijks op wijzigingen.

- Eenvoudige handelingen: mag via doe-het-zelf of door werknemer(s) met opleidingsattest eenvoudige handelingen
Verwijderingsvoorschriften volgens Codex over het welzijn op het werk Art. VI.3-54
- Eenvoudige handelingen: enkel door erkend asbestverwijderaar
Verwijderingsvoorschriften volgens Codex over het welzijn op het werk Art. VI.3-54

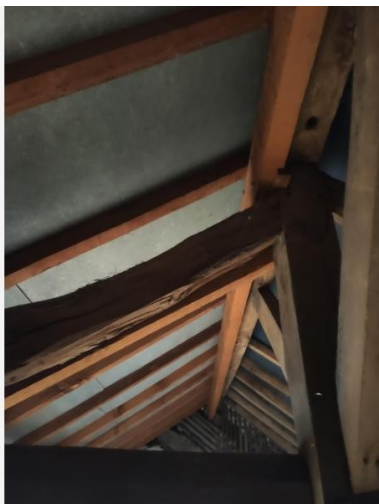
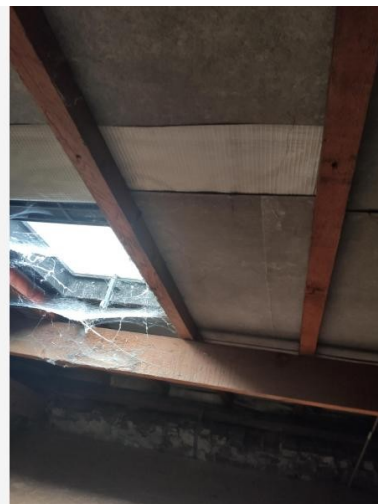
Het asbestmateriaal valt onder de mijlpaal van 2040.

Verwijderen

Eindbeoordeling materiaalrisico	Verhoogd materiaalrisico en/of verhoogde kans op vezelvrijgave
---------------------------------	--

Gebondenheid	Categorie 1: hechtgebonden in oorsprong
Asbestsoort (vezeltype)	Crocidoliet aanwezig
Asbestconcentratie	Laag (< 50%)
Afschermingsgraad van het gehele materiaal	Geheel of deels (ook) vrij aan de binnenlucht
Toestand van het materiaal	Licht beschadigd, licht verweerd. Intact calciumsilicaatmateriaal of categorie III 'gebondenheid'

Beschrijving	Onderdakplaten
Omgeving	Binnen
Primaire drager	Schuin dak
Asbestmateriaal	Plaat, paneel, tablet - Geëmailleerd, type Glasal
Bindmiddel van asbestmateriaal	Cement
Gebondenheid op basis van bindmiddel	Hecht
Hoeveelheid (oppervlakte - dikte - aantal)	<ul style="list-style-type: none">• 30,00 m² - 0,50 cm - 1 stuk
Totaal volume	0,15 m ³
Eenvoudig bereikbaar	Ja
Bevestigingswijze	<ul style="list-style-type: none">• Geklemd
Identificatiemethode	Vaststelling zonder monsternamen
Destructieve handeling voor identificatie	Nee
Opmerking	Er zijn geen asbestverdachte onderdakplaten bevestigd aan het schuin dak langs de straatkant.

- Zorg voor een veilig beheer. Vermijd het beschadigen van het asbestmateriaal. Controleer de toestand jaarlijks op wijzigingen.

- Eenvoudige handelingen: mag via doe-het-zelf of door werknemer(s) met opleidingsattest eenvoudige handelingen
Verwijderingsvoorschriften volgens Codex over het welzijn op het werk Art. VI.3-54
- Eenvoudige handelingen: enkel door erkend asbestverwijderaar
Verwijderingsvoorschriften volgens Codex over het welzijn op het werk Art. VI.3-54

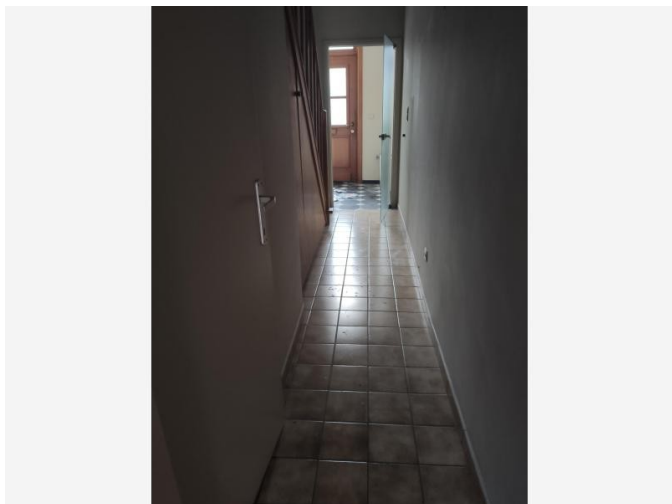
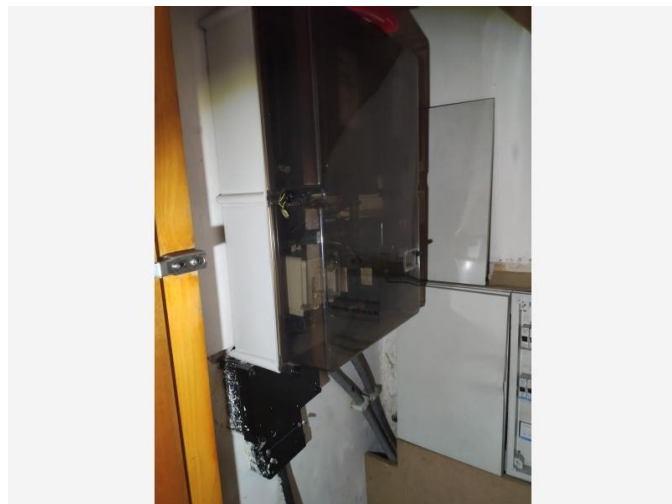
Het asbestmateriaal valt onder de mijlpaal van 2040.

Zorgvuldig beheren

Eindbeoordeling materiaalrisico	Laag materiaalrisico en/of verlaagde kans op vezelvrijgave
---------------------------------	--

Gebondenheid	Categorie 1: hechtgebonden in oorsprong
Asbestsoort (vezeltype)	Crocidoliet aanwezig
Asbestconcentratie	Laag (< 50%)
Afschermingsgraad van het gehele materiaal	Geheel of deels (ook) vrij aan de binnenlucht
Toestand van het materiaal	Onbeschadigd, niet verweerd

Beschrijving	Elektrisch materiaal
Omgeving	Binnen
Primaire drager	Communicatie en elektrische infrastructuur en uitrusting
Asbestmateriaal	Plaat, paneel, tablet - Type Bakeliet
Bindmiddel van asbestmateriaal	Kunststof of -hars
Gebondenheid op basis van bindmiddel	Hecht
Hoeveelheid (oppervlakte - dikte - aantal)	<ul style="list-style-type: none">• 0,20 m² - 0,30 cm - 5 stuks
Totaal volume	0,003 m ³
Eenvoudig bereikbaar	Ja
Bevestigingswijze	<ul style="list-style-type: none">• Geschroefd
Identificatiemethode	Vaststelling zonder monstername
Destructieve handeling voor identificatie	Nee
Opmerking	Het betreft 3 elektriciteitsmeters en 2 bakjes in de ruimte onder de trap.

- Zorg voor een veilig beheer. Vermijd het beschadigen van het asbestmateriaal. Controleer de toestand jaarlijks op wijzigingen.

- Eenvoudige handelingen: mag via doe-het-zelf of door werknemer(s) met opleidingsattest eenvoudige handelingen
Verwijderingsvoorschriften volgens Codex over het welzijn op het werk Art. VI.3-54
- Eenvoudige handelingen: enkel door erkend asbestverwijderaar
Verwijderingsvoorschriften volgens Codex over het welzijn op het werk Art. VI.3-54

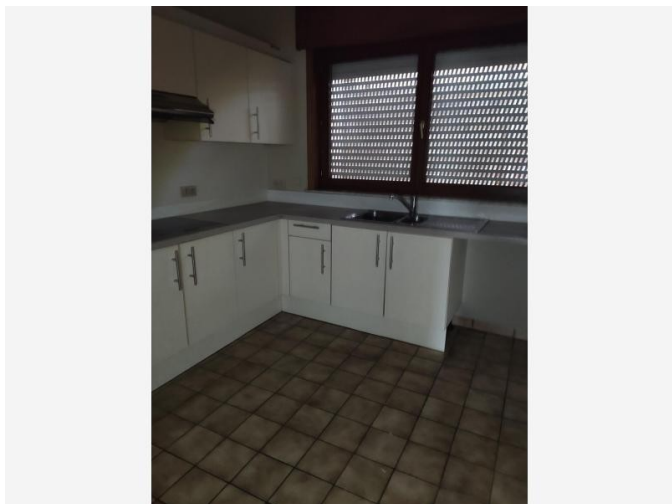
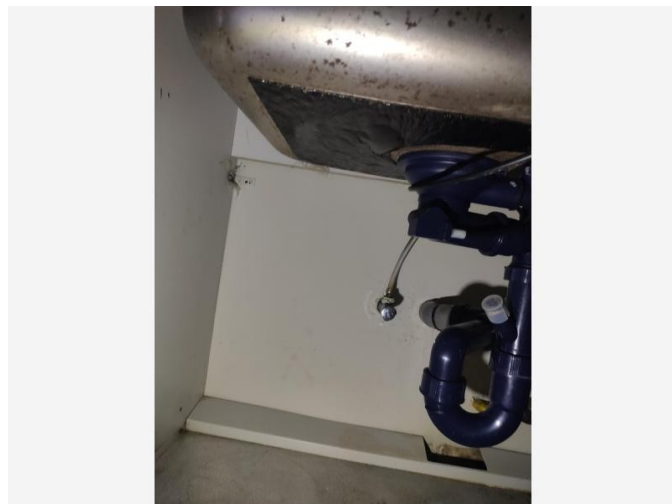
Het asbestmateriaal valt onder de mijlpaal van 2040.

Zorgvuldig beheren

Eindbeoordeling materiaalrisico	Laag materiaalrisico en/of verlaagde kans op vezelvrijgave
---------------------------------	--

Gebondenheid	Categorie 1: hechtgebonden in oorsprong
Asbestsoort (vezeltype)	Crocidoliet aanwezig
Asbestconcentratie	Laag (< 50%)
Afschermingsgraad van het gehele materiaal	Enkel randen niet afgeschermd maar geen contact met binnenluchtstromen
Toestand van het materiaal	Licht beschadigd, licht verweerd. Intact calciumsilicaatmateriaal of categorie III 'gebondenheid'

Beschrijving	Dreunplaat onder wasbak
Omgeving	Binnen
Primaire drager	Inrichting (meubilair, ...)
Asbestmateriaal	Dreunplaat
Bindmiddel van asbestmateriaal	Bitumen (roofing, teer, asfalt)
Gebondenheid op basis van bindmiddel	Hecht
Hoeveelheid (gewicht - aantal)	<ul style="list-style-type: none">• 0,20 kg - 1 stuk
Totaal gewicht	0,20 kg
Eenvoudig bereikbaar	Ja
Bevestigingswijze	<ul style="list-style-type: none">• Verlijmd, ingegoten, versmeerd
Identificatiemethode	Vaststelling zonder monstername
Destructieve handeling voor identificatie	Nee

- Zorg voor een veilig beheer. Vermijd het beschadigen van het asbestmateriaal. Controleer de toestand jaarlijks op wijzigingen.

- Eenvoudige handelingen: mag via doe-het-zelf of door werknemer(s) met opleidingsattest eenvoudige handelingen
Verwijderingsvoorschriften volgens Codex over het welzijn op het werk Art. VI.3-54
- Eenvoudige handelingen: enkel door erkend asbestverwijderaar
Verwijderingsvoorschriften volgens Codex over het welzijn op het werk Art. VI.3-54

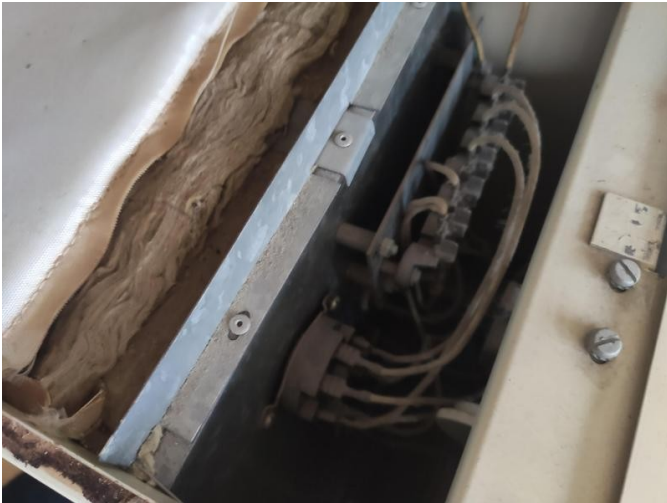
Kans op aanwezigheid van asbestverdachte pakking in oude verwarmingen met onbekend productiejaar. Staalname niet mogelijk binnen het kader van een niet-destructieve inventaris.

Identificatiemethode	Redelijk vermoeden
Primaire drager	HVAC infrastructuur en uitrusting
(Asbest)materiaal	Pakking, dichting
Bindmiddel	Karton - papier - viltachtig
Gebondenheid bindmiddel	Niet-hechtgebonden

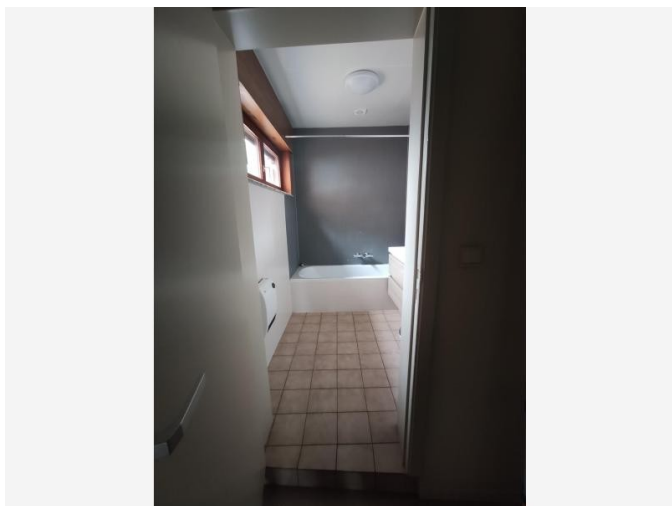
Kans op aanwezigheid van asbestverdachte lijmlaag in WC en badkamer. Staalname niet mogelijk binnen het kader van een niet-destructieve inventaris.

Identificatiemethode	Redelijk vermoeden
Primaire drager	Binnenwand
(Asbest)materiaal	In-situ afwerkingslagen - Lijmlaag
Bindmiddel	Lijm
Gebondenheid bindmiddel	Hecht

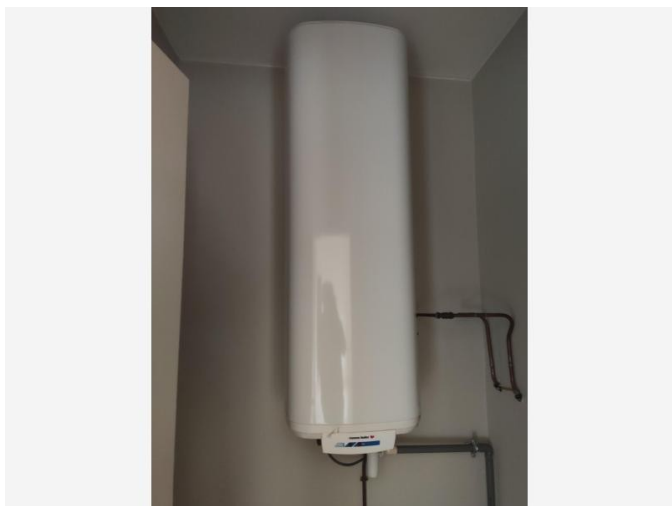
Kans op aanwezigheid van asbestverdachte pakking in oude verwarmingsketel met onbekend productiejaar. Staalname niet mogelijk binnen het kader van een niet-destructieve inventaris.

Identificatiemethode	Redelijk vermoeden
Primaire drager	HVAC infrastructuur en uitrusting
(Asbest)materiaal	Pakking, dichting
Bindmiddel	Karton - papier - viltachtig
Gebondenheid bindmiddel	Niet-hechtgebonden

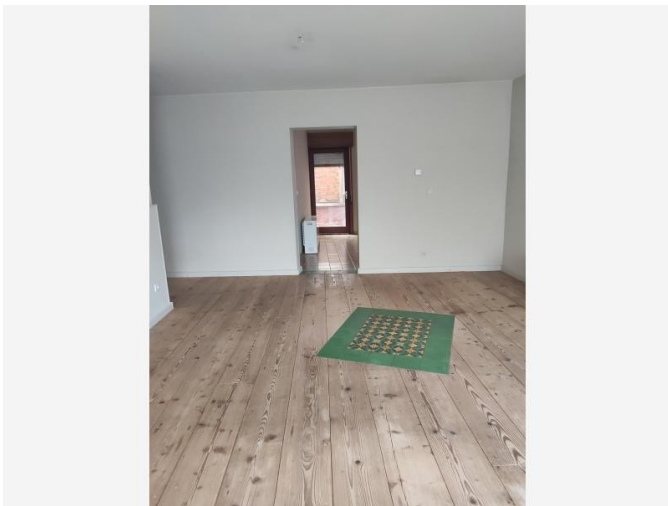
Het plafond op het 1ste verdiep en op het gelijkvloers (met uitzondering van de living en keuken) zijn niet bepleisterd en niet-asbestverdacht.

Identificatiemethode	Vaststelling & expertise (niet-asbestverdacht)
Primaire drager	Plafond

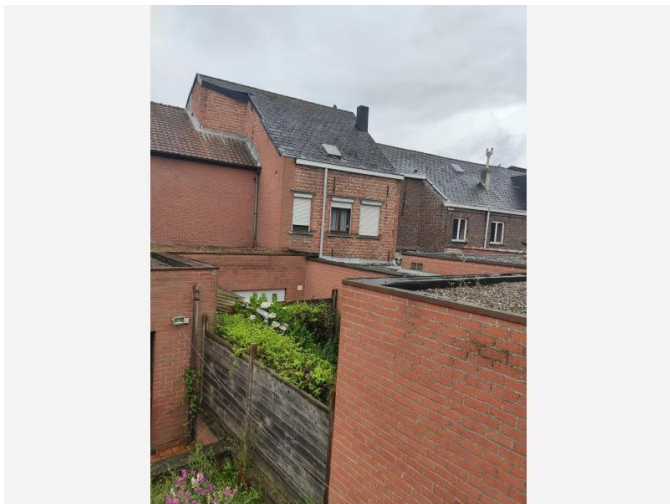
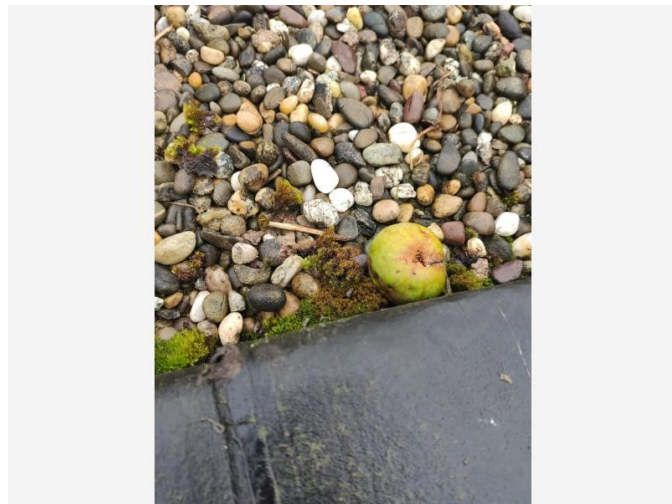
Fiche 9: Roofing plat dak

Geen asbest

#	Type	Referentie	Resultaat
9.1	Mengmonster	003	Geen asbest

Beschrijving	Roofing plat dak
Omgeving	Buiten
Primaire drager	Plat dak
Bindmiddel van materiaal	Bitumen (roofing, teer, asfalt)
Gebondenheid op basis van bindmiddel	Hecht
Hoeveelheid (oppervlakte - aantal)	<ul style="list-style-type: none">• 100,00 m² - 1 stuk
Totale oppervlakte	100,00 m ²
Identificatiemethode	Vaststelling met monstername
Destructieve handeling voor identificatie	Nee

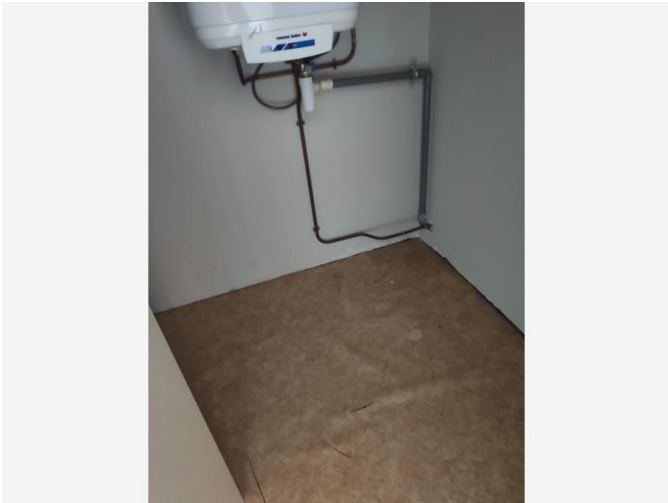
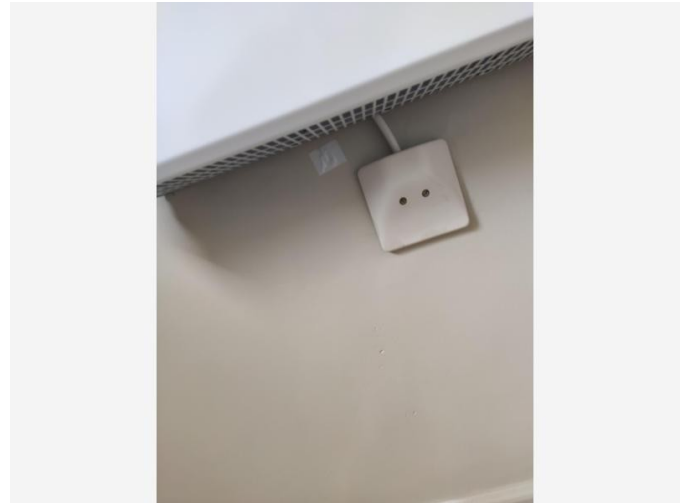
Geen asbest

#	Type	Referentie	Resultaat
10.1	Mengmonster	001	Geen asbest

Beschrijving	Pleisterwerk muren
Omgeving	Binnen
Primaire drager	Binnenwand
Bindmiddel van materiaal	Gips - kalk
Gebondenheid op basis van bindmiddel	Niet-hechtgebonden
Hoeveelheid (oppervlakte - dikte - aantal)	• 150,00 m ² - 2,00 cm - 1 stuk
Totaal volume	3,00 m ³
Identificatiemethode	Vaststelling met monsternamen
Destructieve handeling voor identificatie	Nee

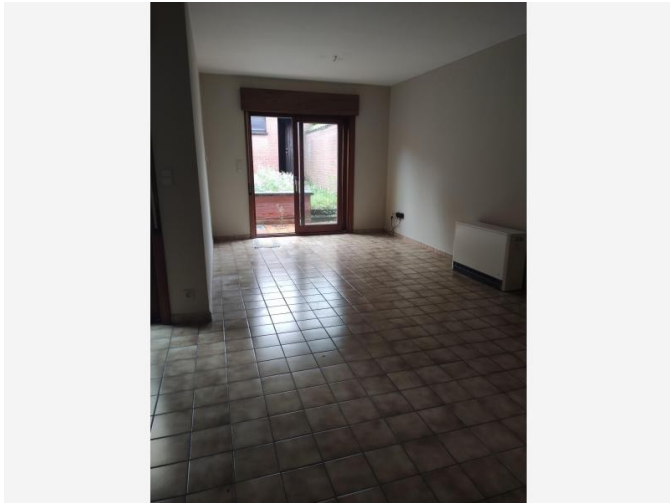
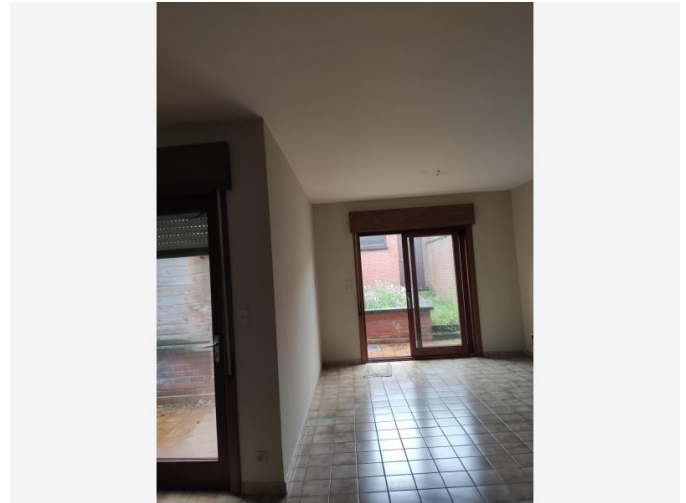
Geen asbest

#	Type	Referentie	Resultaat
11.1	Mengmonster	002	Geen asbest

Beschrijving	Pleisterwerk plafond
Omgeving	Binnen
Primaire drager	Plafond
Bindmiddel van materiaal	Gips - kalk
Gebondenheid op basis van bindmiddel	Niet-hechtgebonden
Hoeveelheid (oppervlakte - dikte - aantal)	• 60,00 m ² - 1,00 cm - 1 stuk
Totaal volume	0,60 m ³
Identificatiemethode	Vaststelling met monstername
Destructieve handeling voor identificatie	Nee
