# Asbestinventarisat attest

Steenweg op Vilvoorde 437, 1745 Opwijk

Attestnummer : 20260909-000477.000

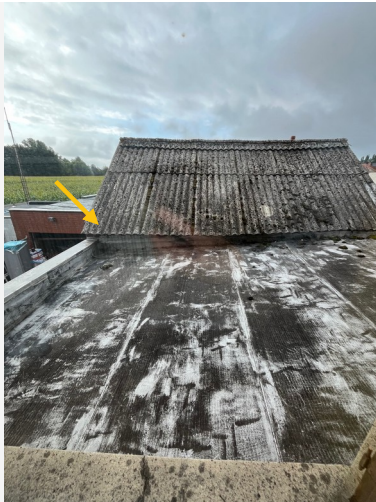
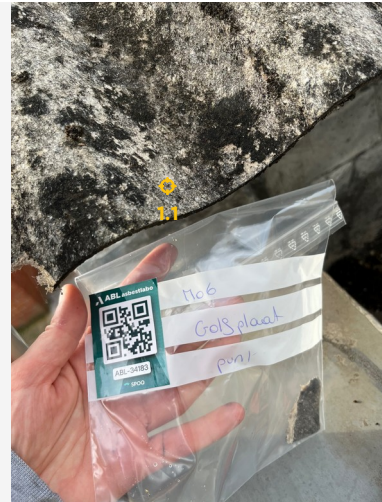
| Eindbeoordeling materiaalrisico | Verhoogd materiaalrisico en/of verhoogde kans op vezelvrijgave |

| Toestand van het materiaal | Matig beschadigd, matig verweerd |

| # | Type | Referentie | Resultaat |
|---|---|---|---|
| 1.1 | Puntmonster | M06 | Chrysotiel |

| Beschrijving | dakbedekking - golfplaten en nokken |

Verwijderen

- Verwijder dit asbestmateriaal zo snel mogelijk. Volg de toestand goed op.
- Hemelwater dat afspoelt van asbestcement daken of gevels kan asbestdeeltjes bevatten. Gebruik het enkel voor gesloten circuits (bv. spoelen toiletten). Reinig na het vervangen van het dak of de gevel de dakgoten en regenwaterput of -ton om asbesthoudend sediment of slib te verwijderen

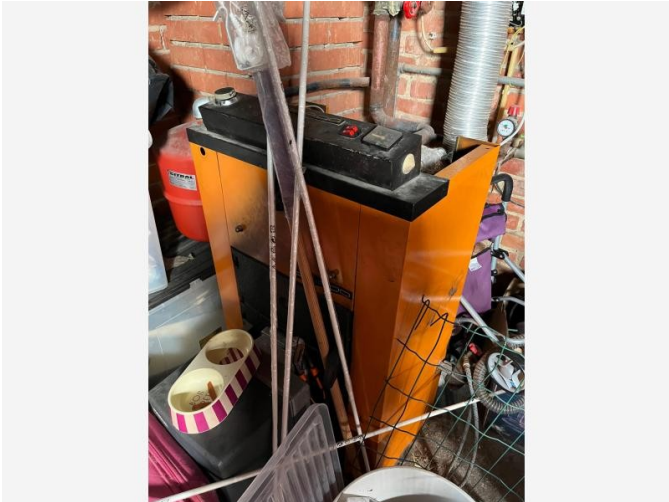
## Fiche 8: Brander/CV-ketel/ stookolie tank - Isolatie/pakkingen.

Beperking

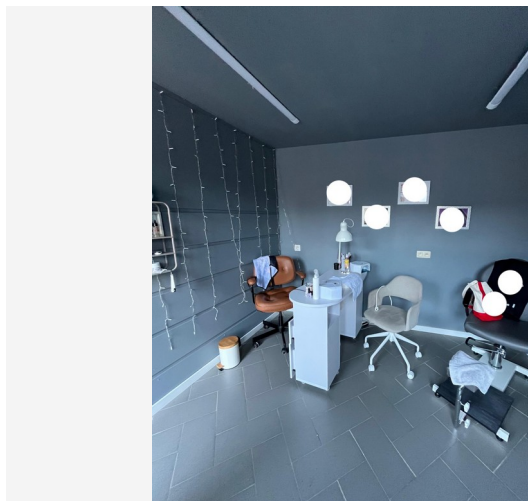
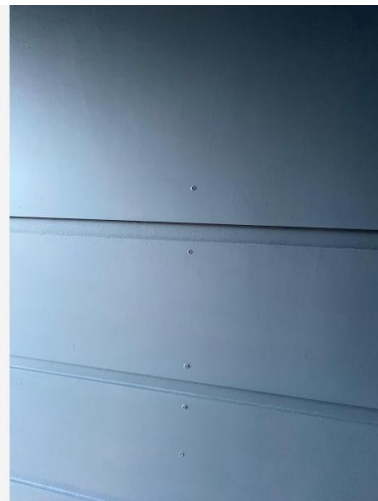
## Fiche 14: Valse wand(en)/voorzetwand(en) - Gipskarton-Pvc-hout

Advies

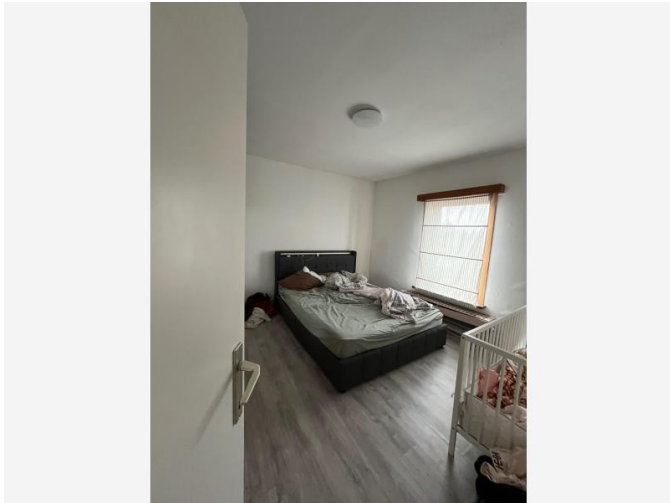
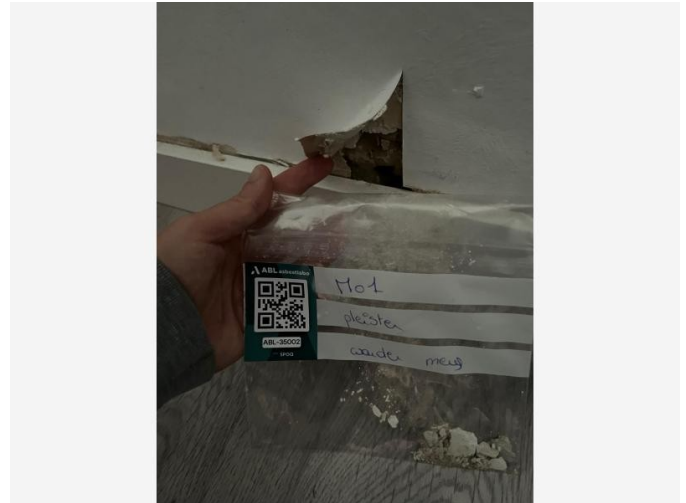
## Fiche 18: Pleisterwerk wanden

Geen asbest

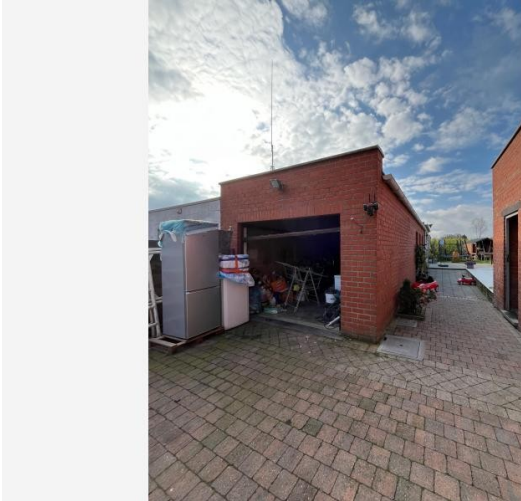
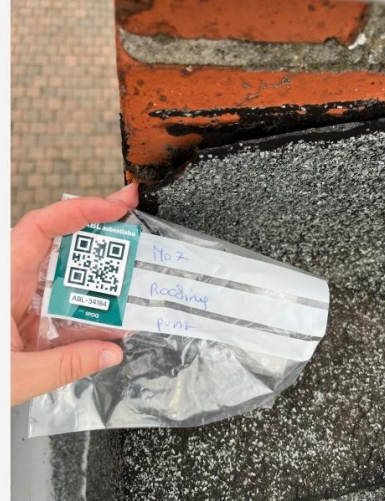
## Fiche 19: Dakbedekking - Roofing garage

Geen asbest

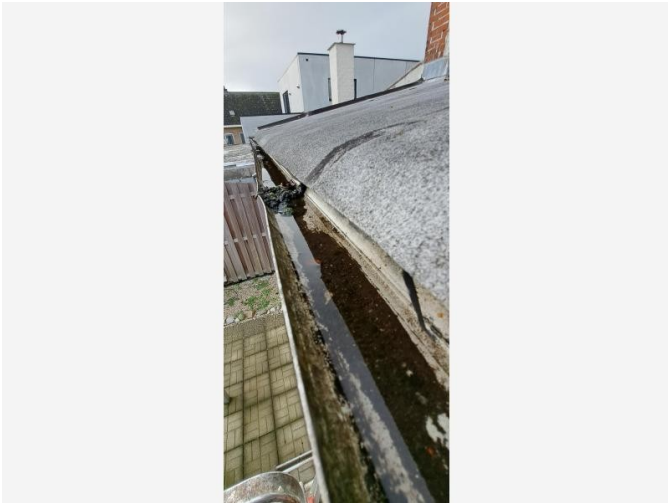
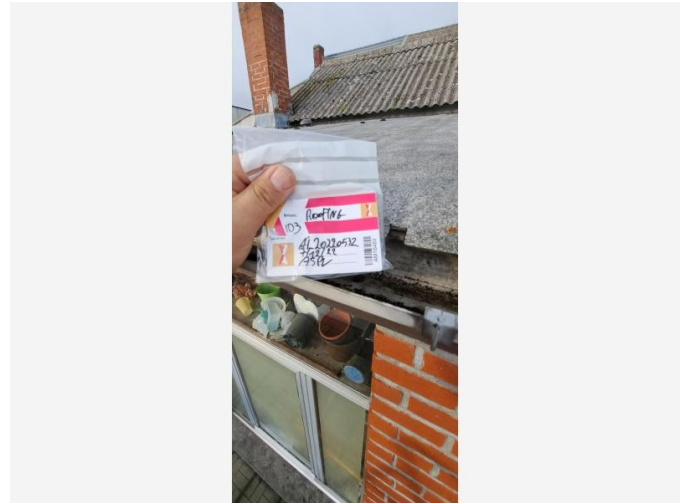
## Fiche 20: roofing

Geen asbest

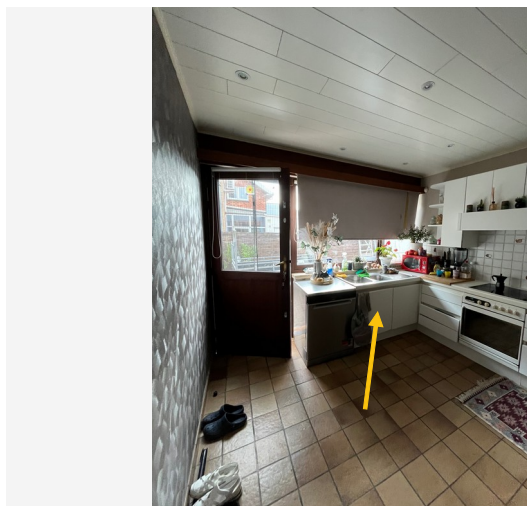
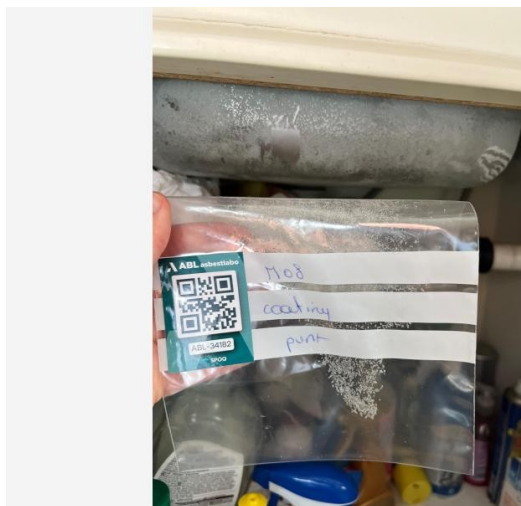
## Fiche 21: Coating

Geen asbest
