# Asbestinventarisatetest

Jan Vanderstraetenstraat 60, 1600 Sint-Pieters-Leeuw

Attestnummer : **20240425-000385.000**

Uitgegeven op : **25.04.2024**

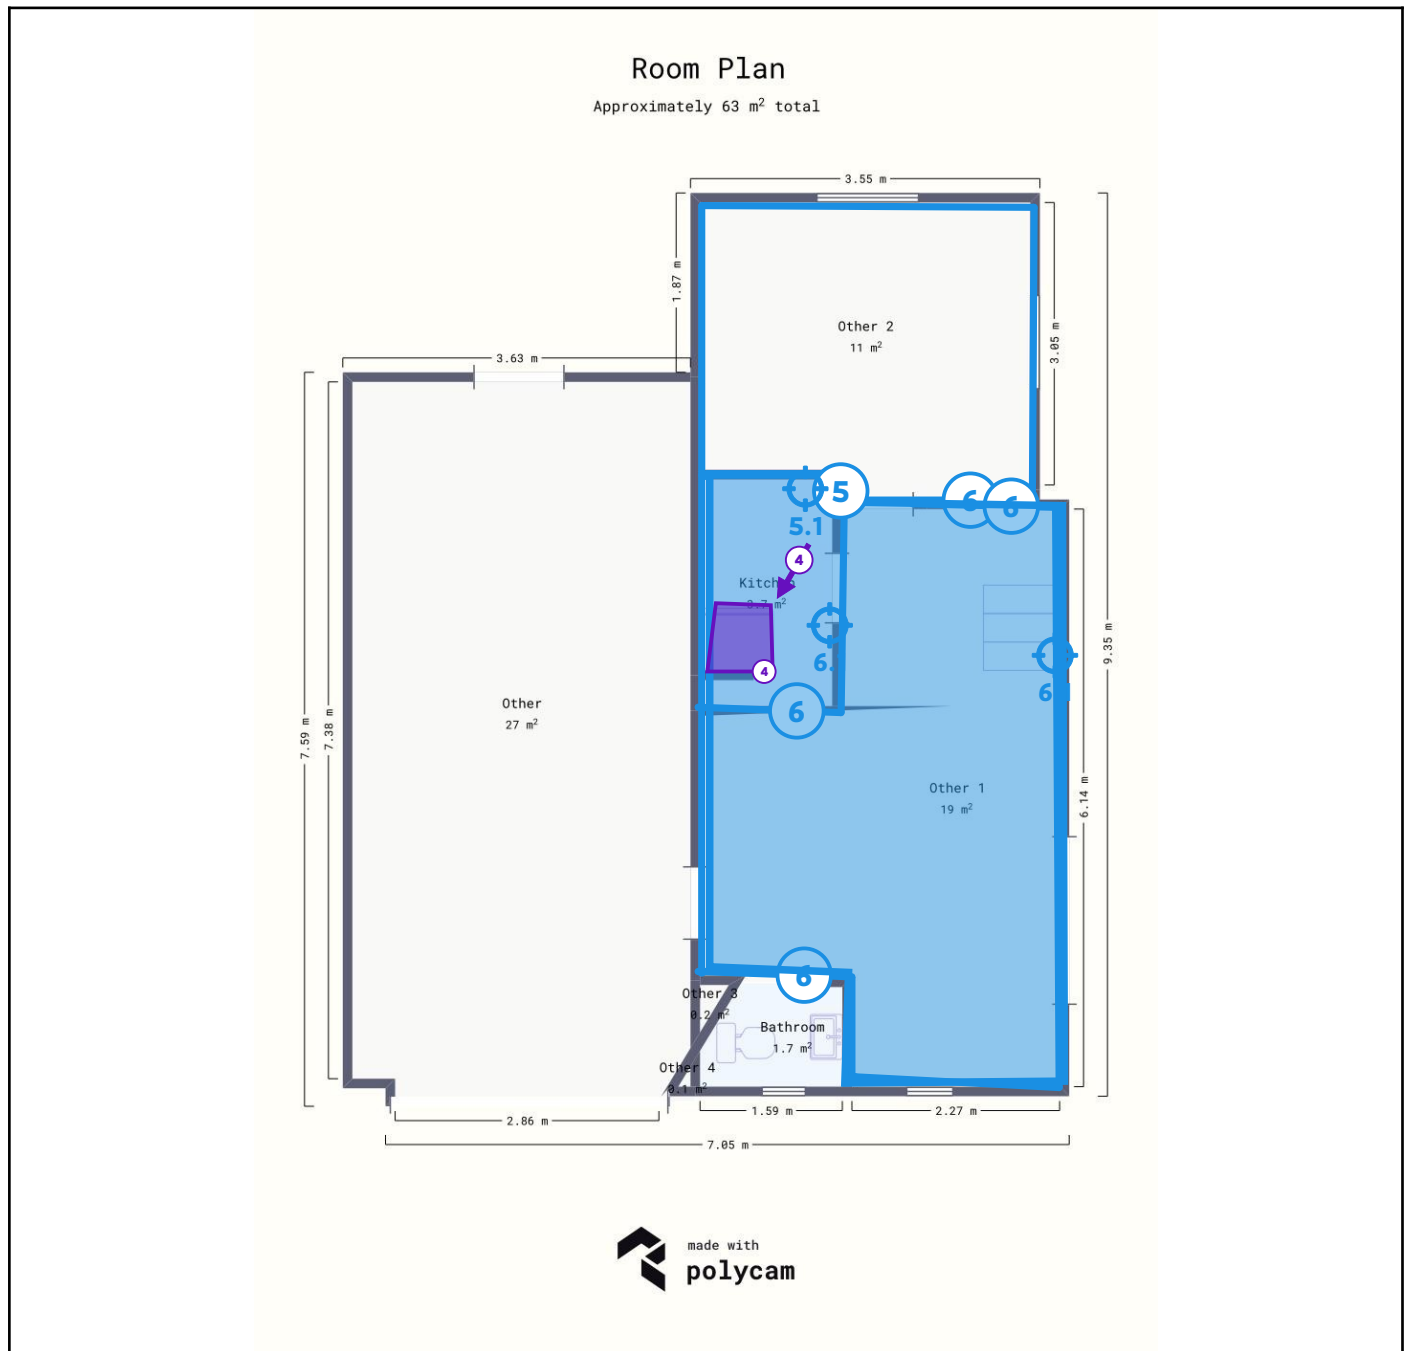
# Plan 1.1: Gelijkvloers

Beschrijving	Type	Actie
4. Verwarmingsketel	Advies	-
5. Pleisterwerk plafond	Geen asbest	-
5.1 Code: 002	Puntmonster	-

6. Pleisterwerk muren	Geen asbest	-
6.1 Code: 001	Mengmonster	-

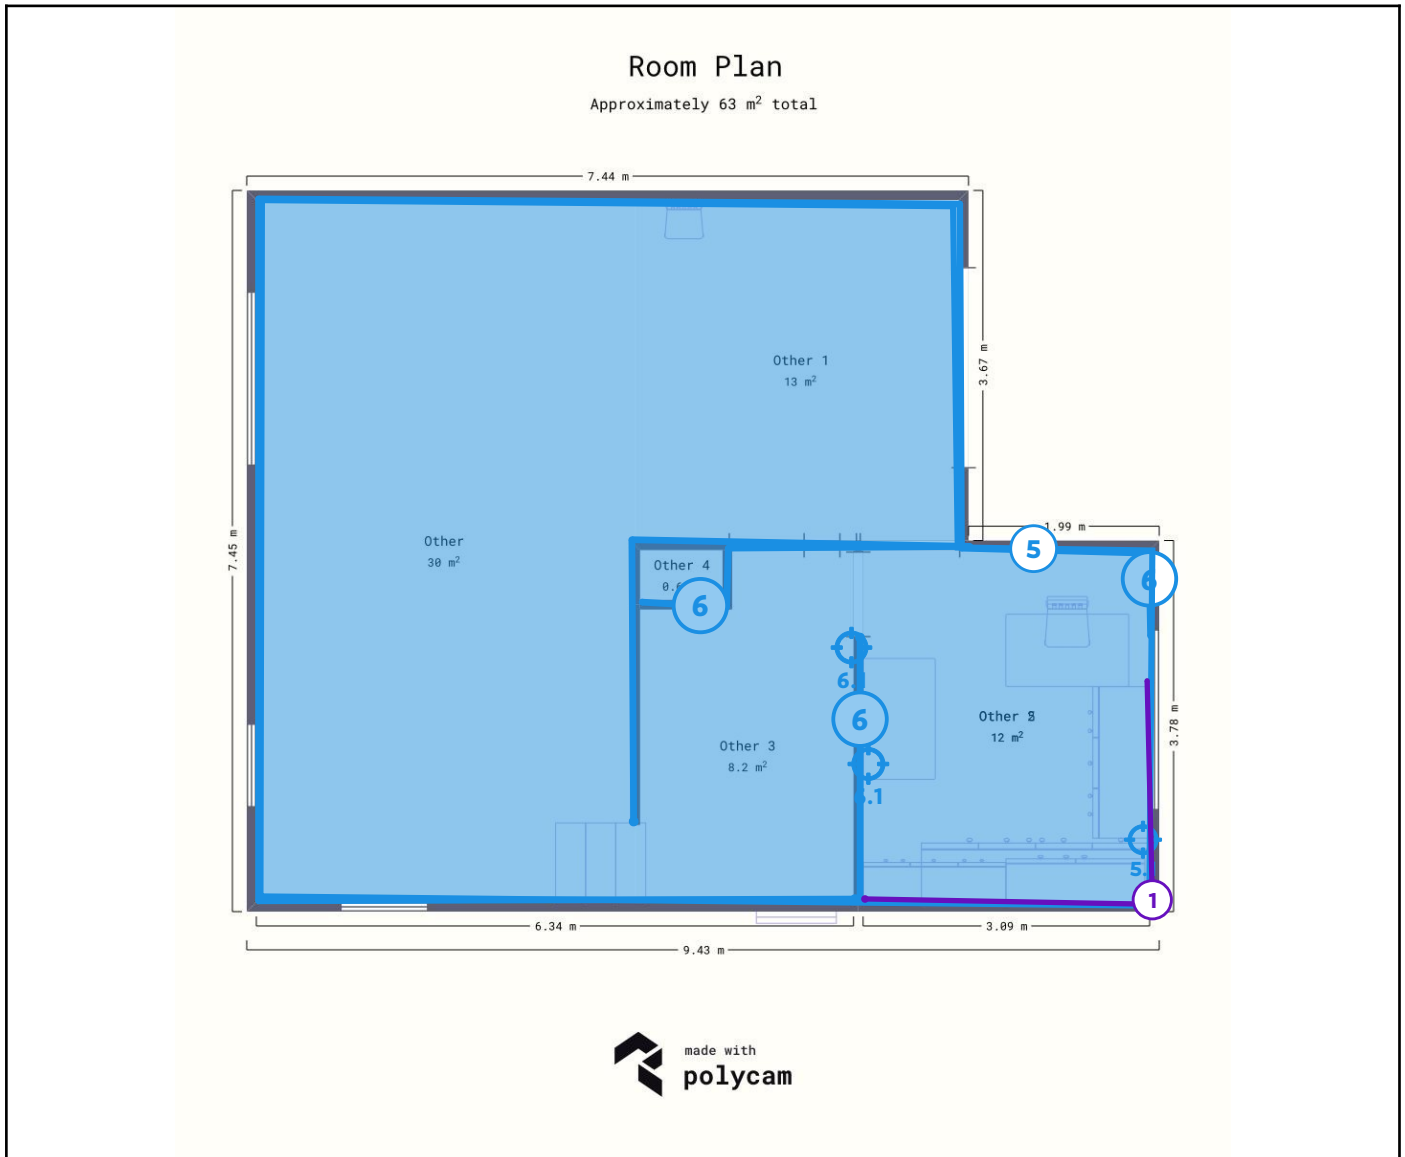
# Plan 1.2: 1ste verdieping

Beschrijving	Type	Actie
1. Lijm laag wandtegels keuken	Advies	-
5. Pleisterwerk plafond	Geen asbest	-
5.1 Code: 002	Puntmonster	-
6. Pleisterwerk muren	Geen asbest	-
6.1 Code: 001	Mengmonster	-

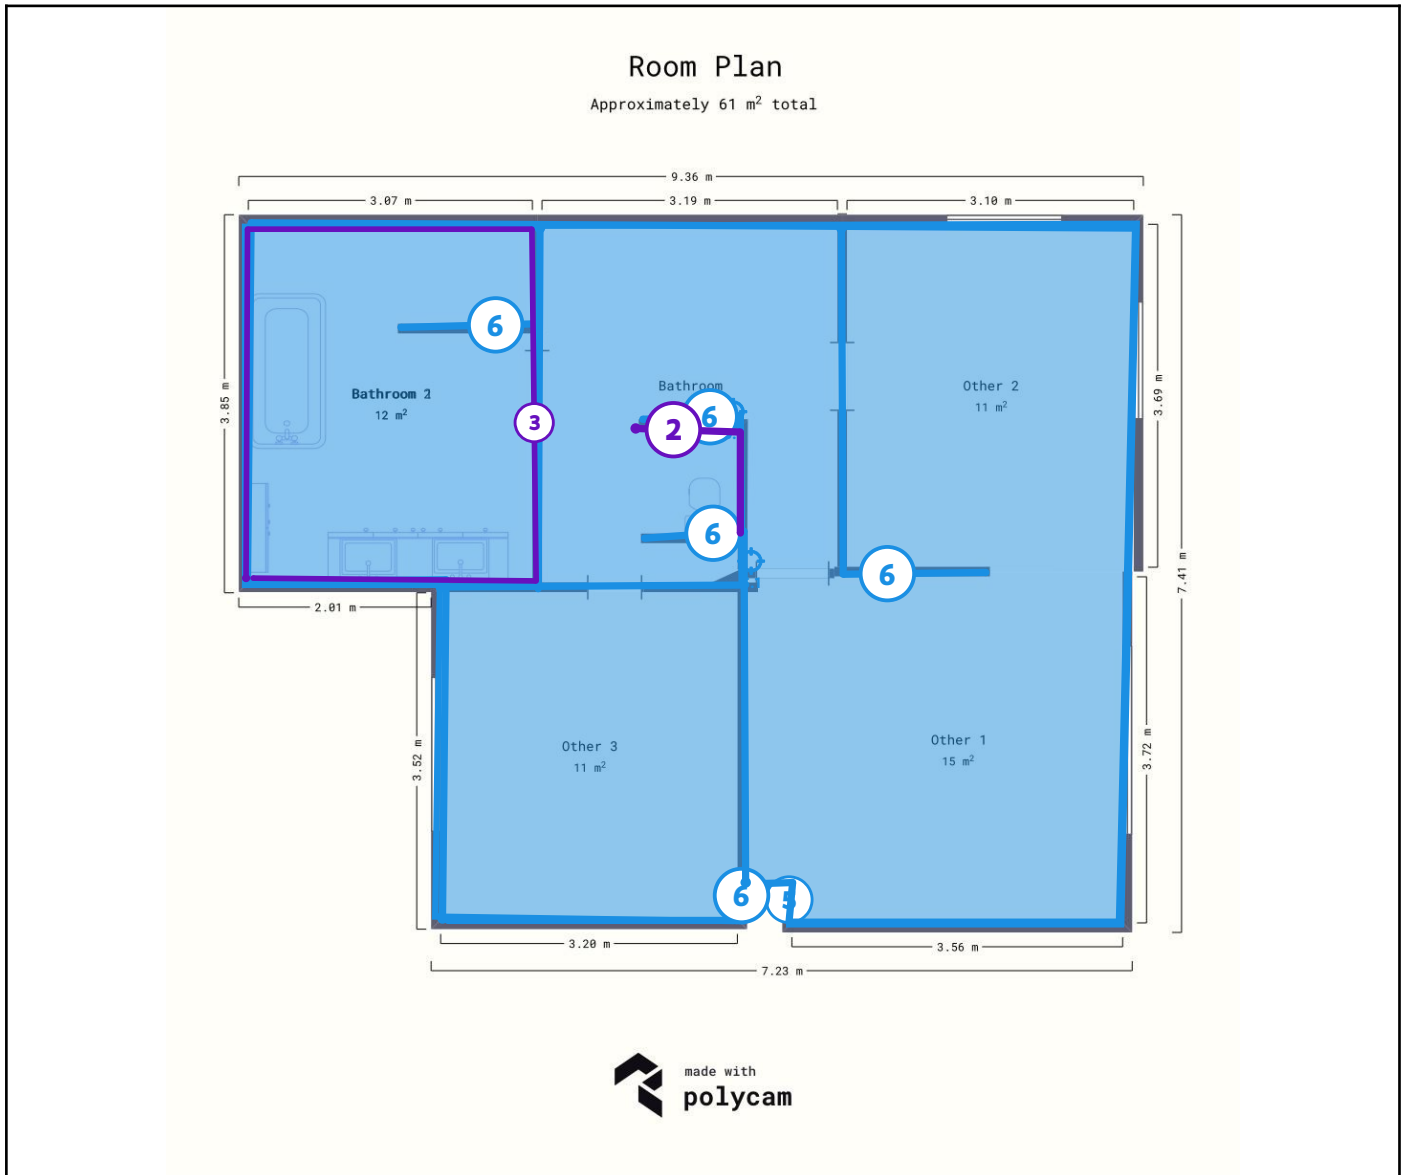
# Plan 1.3: 2de verdieping

Beschrijving	Type	Actie
2. Lijmlaag wandtegels WC	Advies	-
3. Lijmlaag wandtegels badkamer	Advies	-
5. Pleisterwerk plafond	Geen asbest	-
5.1 Code: 002	Puntmonster	-
6. Pleisterwerk muren	Geen asbest	-

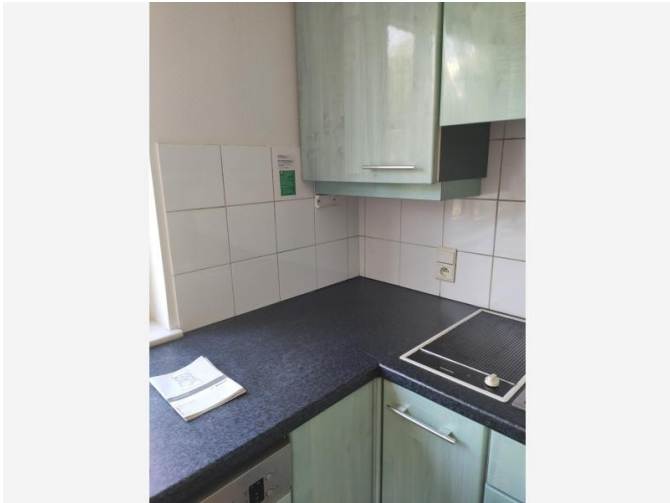
Vrije foto

Lijmlaag achter de wandtegels kan asbestverdacht zijn. Staalname niet mogelijk binnen het kader van een niet-destructieve inventaris.

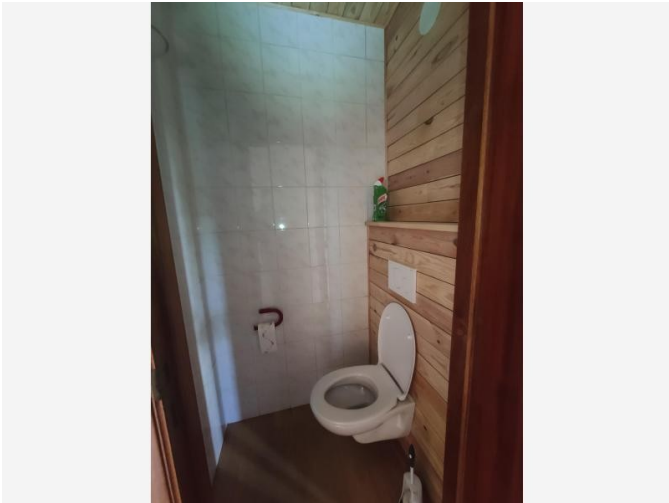
Vrije foto

De lijmlaag achter de tegels kan asbestverdacht zijn. Staalname niet mogelijk binnen het kader van een niet-destructieve inventaris.

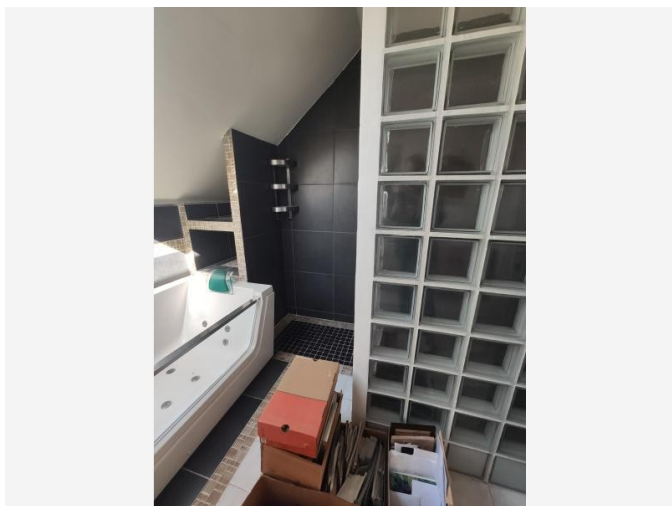
Vrije foto

Lijmlaag achter de wandtegels in de badkamer kan asbestverdacht zijn. Staalname niet mogelijk binnen het kader van een niet-destructieve inventaris.

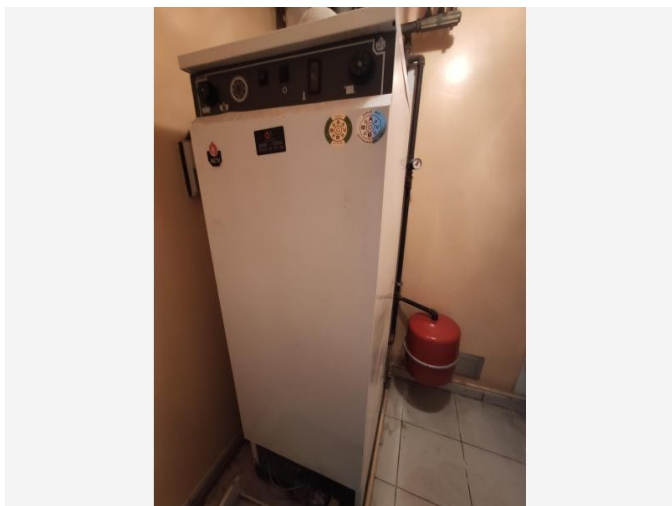
Vrije foto

Verwarmingsketel met onbekend productiejaar. Kans op aanwezigheid van asbestverdachte pakking. Staalname niet mogelijk binnen het kader van een niet-destructieve inventaris.

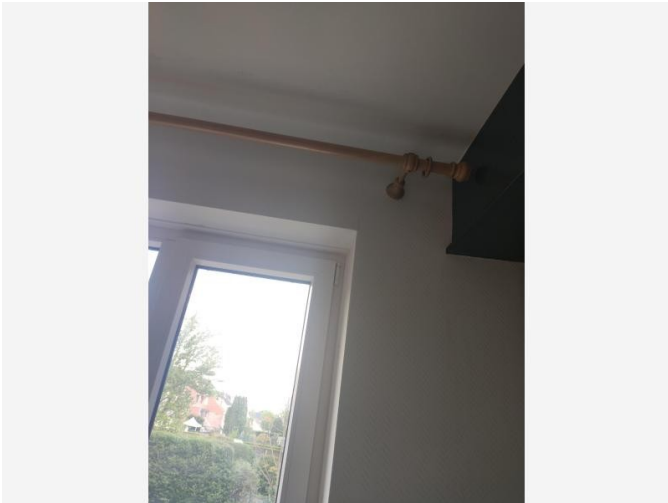
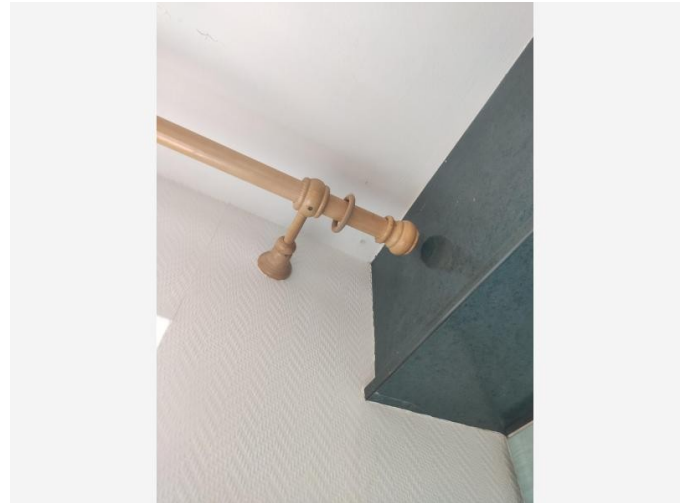
# Fiche 5: Pleisterwerk plafond

Geen asbest

#	Type	Referentie	Resultaat
5.1	Puntmonster	002	Geen asbest
