# Asbestinventarisatetest

Batenborg 41, 1654 Beersel

Attestnummer : **20260808-000117.000**

Uitgegeven op : **08.08.2026**

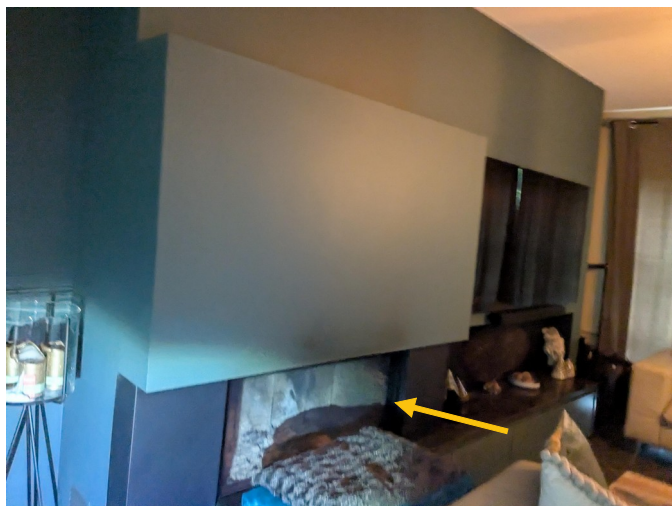
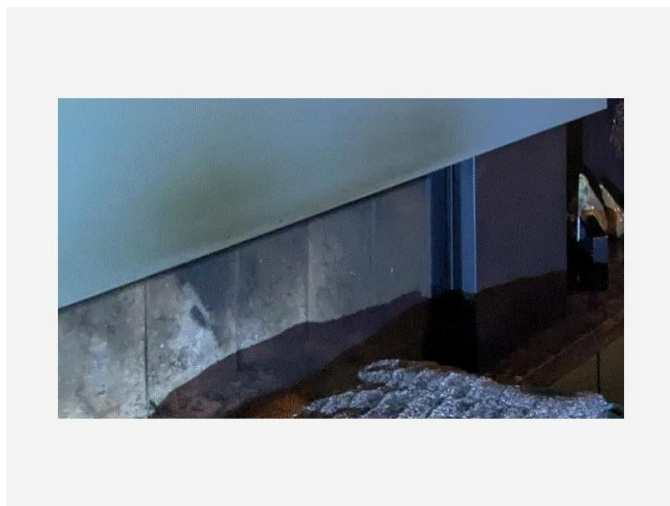
Niet-asbestverdachte koord in de kachel.

| Basis voor advies | De asbestdeskundige beoordeelt het materiaal als niet-asbestverdacht. |

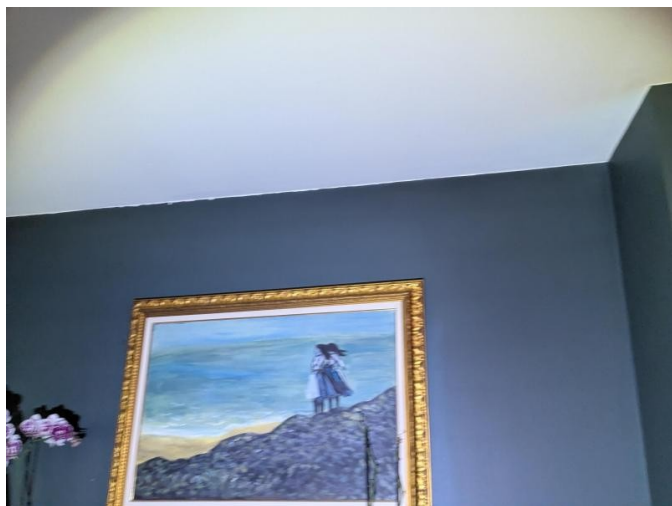
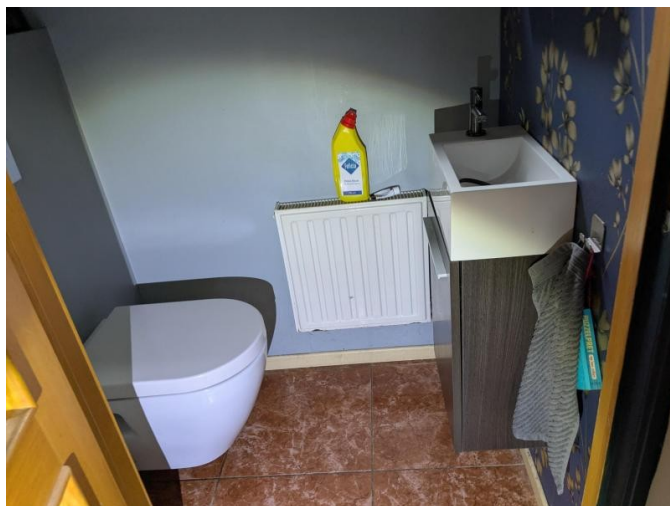
## Fiche 2: Pleisterwerk binnenwanden

Geen asbest

| # | Type | Referentie | Resultaat |
|---|---|---|---|
| 2.1 | Mengmonster | 9528881 | Geen asbest |

| Bindmiddel van materiaal | Gips - kalk |
| Gebondenheid op basis van bindmiddel | Niet-hechtgebonden |
| Hoeveelheid (oppervlakte - dikte - aantal) | • 322,00 m <sup>2</sup> - 1,00 cm - 1 stuk |

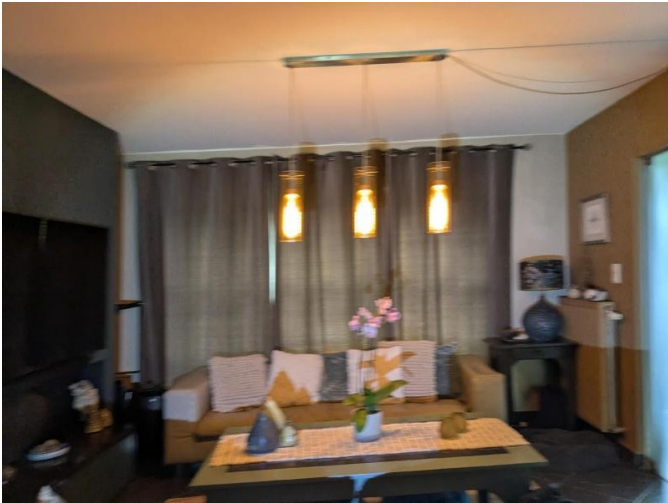
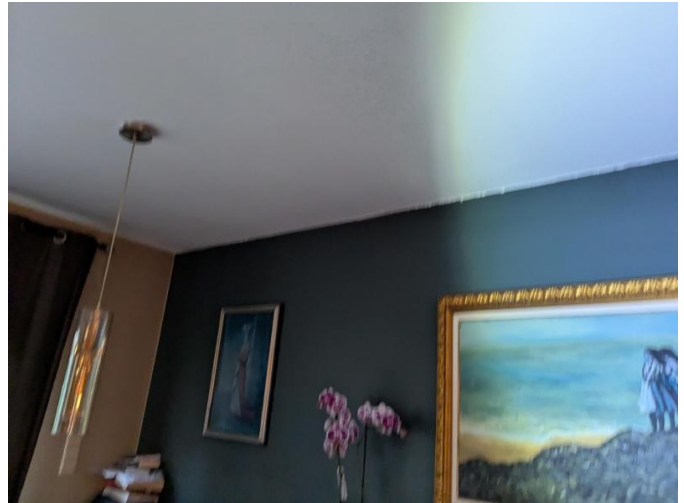
## Fiche 3: Pleisterwerk plafonds

Geen asbest

| # | Type | Referentie | Resultaat |
|---|---|---|---|
| 3.1 | Mengmonster | 9528882 | Geen asbest |

| Bindmiddel van materiaal | Gips - kalk |
| Gebondenheid op basis van bindmiddel | Niet-hechtgebonden |
| Hoeveelheid (oppervlakte - dikte - aantal) | • 237,00 m <sup>2</sup> - 1,00 cm - 1 stuk |

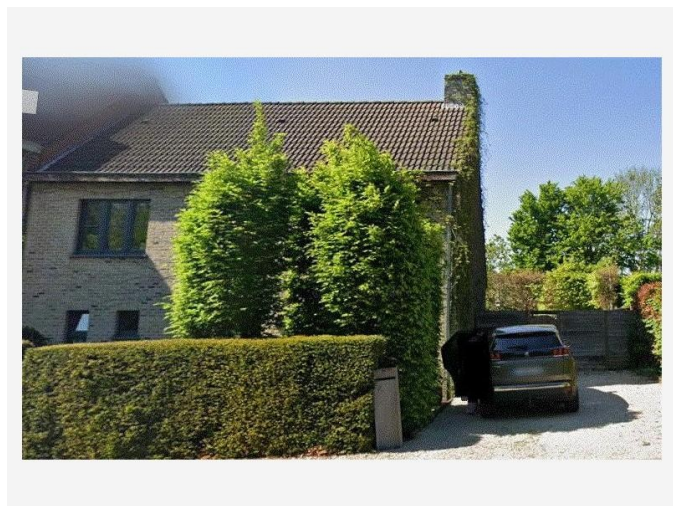
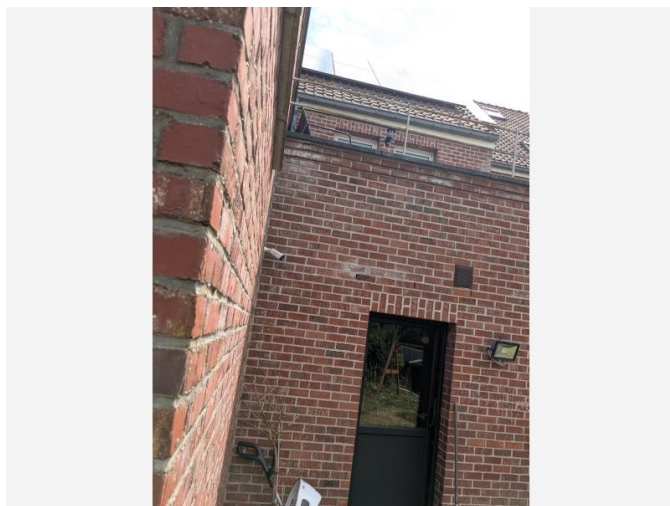
### Fiche 4: Dakbedekking bestaande uit pannen (niet verdacht)

| Beschrijving | Notitie | Terug te vinden op plannen |
|---|---|---|
| Fiche 4: Dakbedekking bestaande uit pannen (niet verdacht) | De dakbedekking is niet-asbestverdacht. | Plan 1.5: luchtfoto woning |

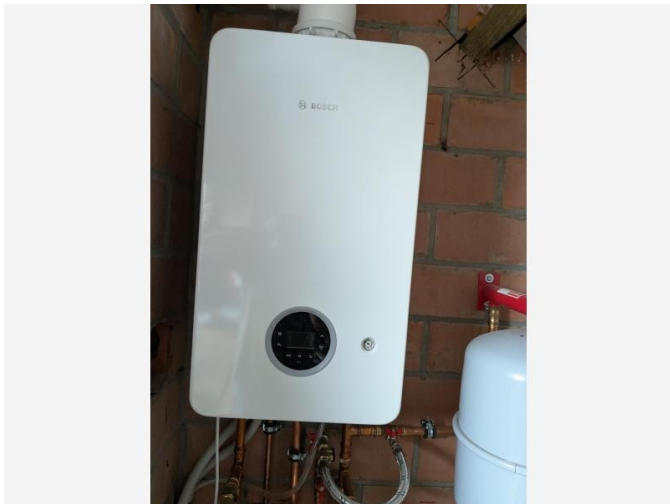
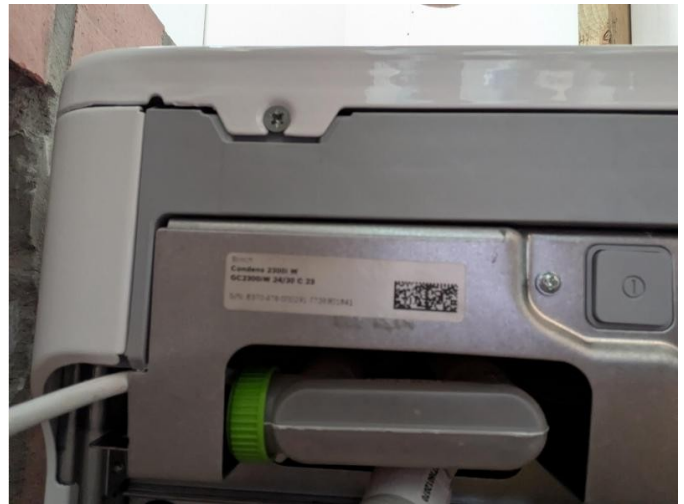
## Fiche 5: CV-ketel (niet verdacht)

| Beschrijving | Notitie | Terug te vinden op plannen |
|---|---|---|
| Fiche 5: CV-ketel (niet verdacht) | De CV-ketel (dichtingen, isolerend materiaal) is niet asbestverdacht. | Plan 1.4: plan tweede verdieping |

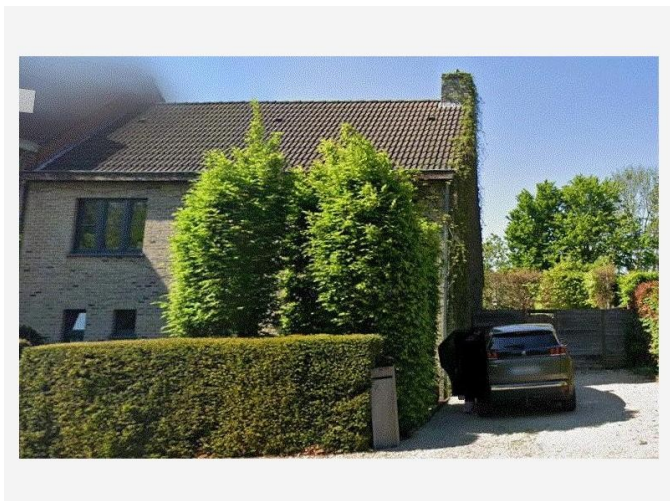
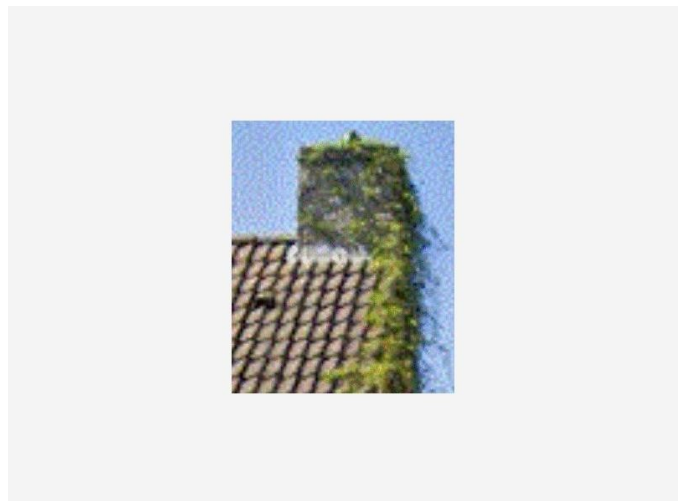
## Fiche 6: Rookgaskanaal (niet verdacht)

| Beschrijving | Notitie | Terug te vinden op plannen |
|---|---|---|
| Fiche 6: Rookgaskanaal (niet verdacht) | Het rookgaskanaal is niet-asbestverdacht. | Plan 1.5: luchtfoto woning |

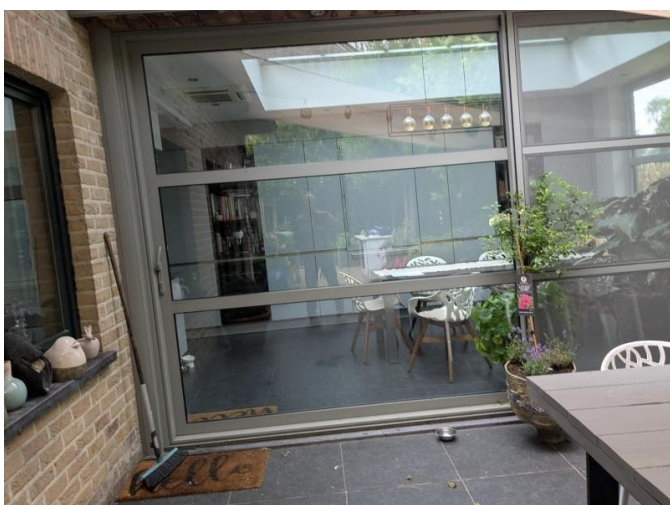
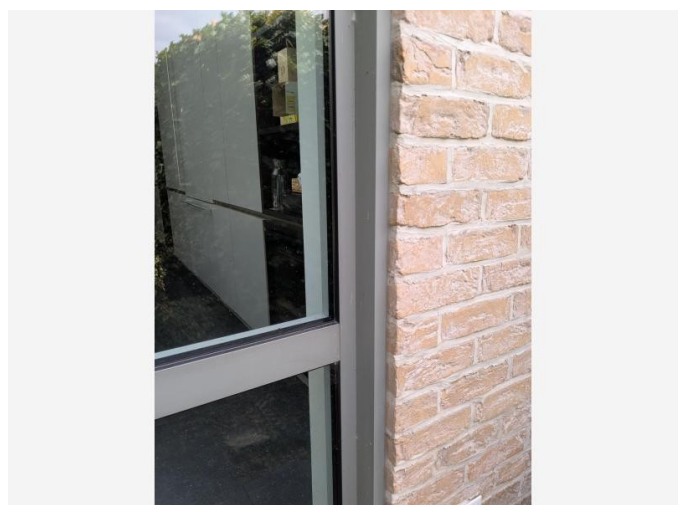
## Fiche 7: Kit aan de ramen

| Beschrijving | Notitie | Terug te vinden op plannen |
|---|---|---|
| Fiche 7: Kit aan de ramen | De kit aan de ramen is niet asbestverdacht. Alle ramen werden gecontroleerd. | Plan 1.1: plan gelijkvloers<br>Plan 1.3: plan eerste verdieping |

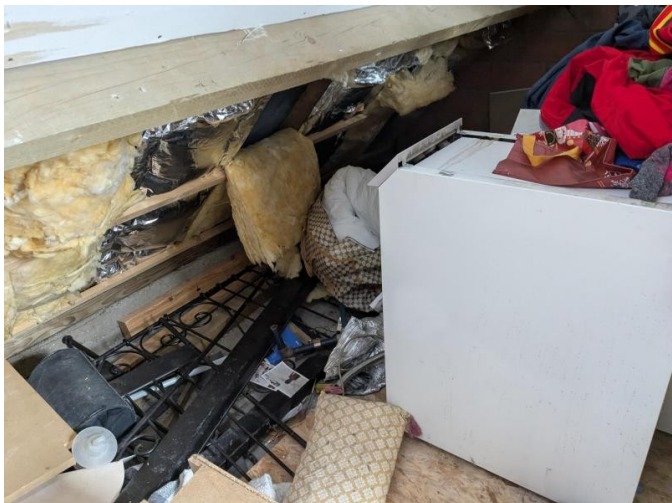
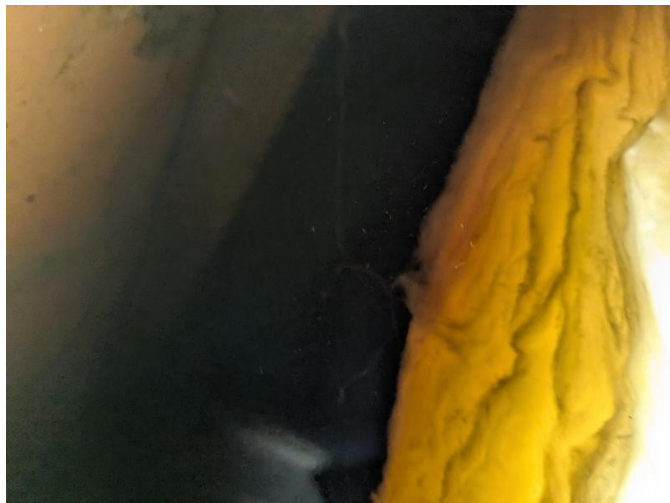
## Fiche 8: Geen asbestverdacht onderdak aangetroffen

| Beschrijving | Notitie | Terug te vinden op plannen |
|---|---|---|
| Fiche 8: Geen asbestverdacht onderdak aangetroffen | Het onderdak is een doek en bevat geen asbest. | Plan 1.5: luchtfoto woning |
