# CONTRÔLE D'ÉTANCHÉITÉ ET DE CONFORMITÉ D'UN RÉSERVOIR À MAZOUT

**RÉF. 113/2023/89400/C01:1**

**DATE DU CONTRÔLE** 14/11/2023 **AGENT VISITEUR** XXXX XXXXX  
**ADRESSE DU CONTRÔLE** Rue Wilquet Werner 9 - 1473 **AGRÈMENT RÉGION WALLONNE** AGRW. DEP-048/A/10 12/10/2024

**Plan d'implantation** Non  
**Situation du réservoir** Dans le garage  
**Localisation du dépôtage** Sur le réservoir

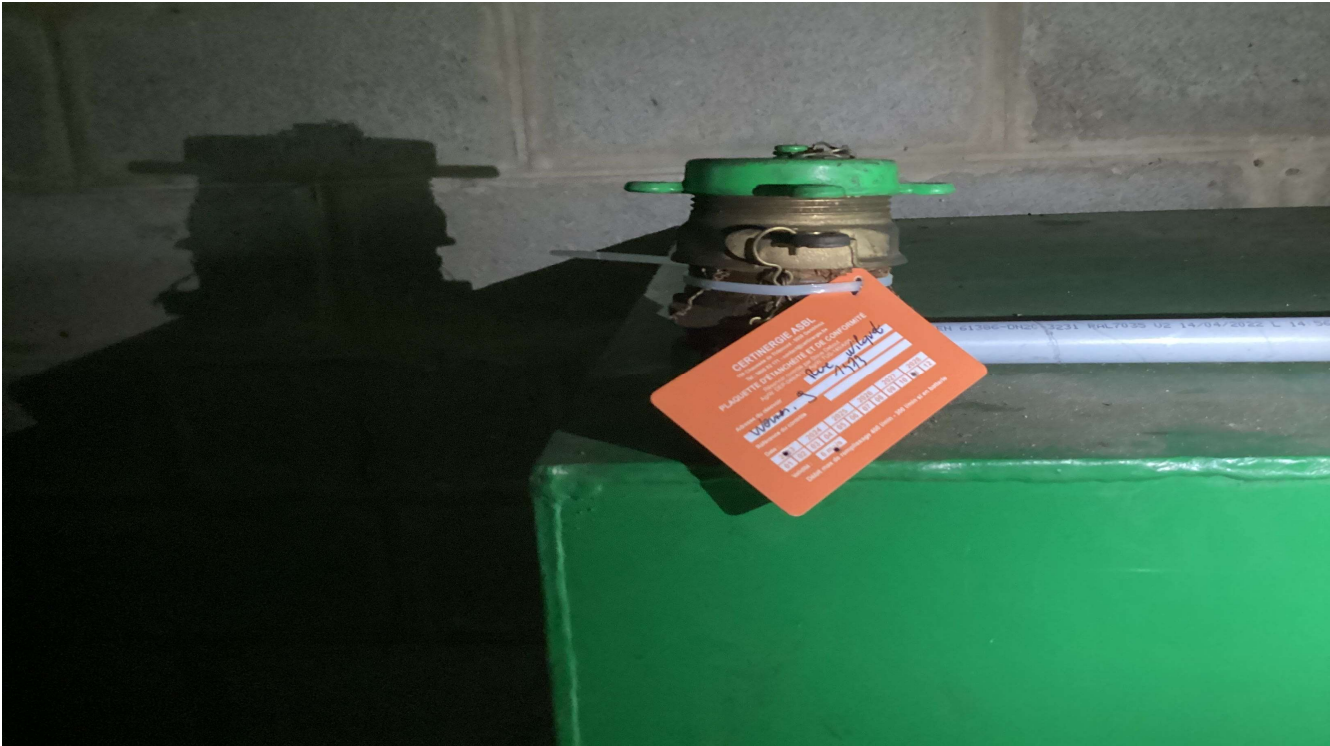
Plaquette apposée sur le réservoir

**Une plaquette orange a été fixée et scellée sur la conduite de remplissage du réservoir le jour même du contrôle.**

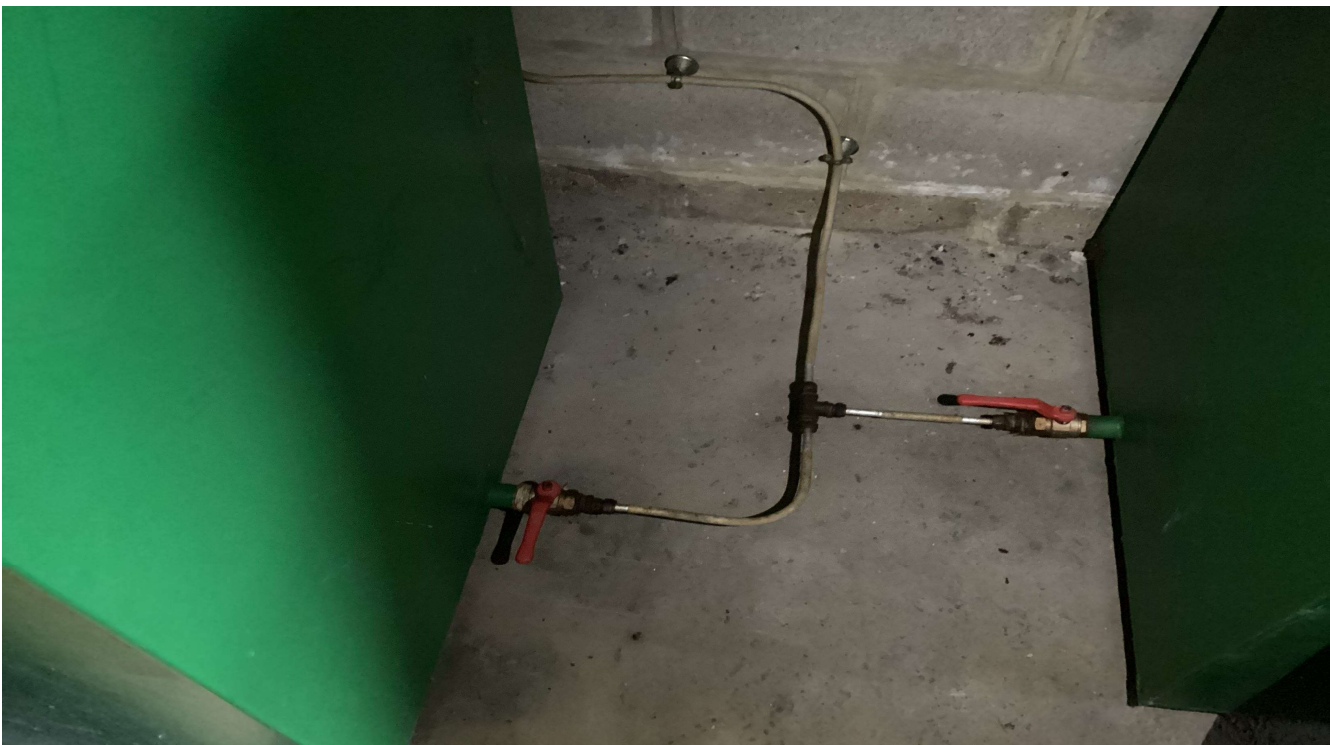
Non conformité

L'autorisation d'exploitation n'est pas présente  
 Les connexions entre citernes doivent être faites par le dessus  
 La prise de mazout dans le réservoir doit se faire par le dessus du réservoir

**Conclusion : L'étanchéité est assurée mais pas la conformité. Il faut y remédier dans les 6 mois. Le réservoir ne peut être rempli que pendant ces 6 mois, non renouvelable, prenant cours le mois du contrôle.**
