Asbestinventarisatetest

Terlindenstraat 78, 1740 Ternat

Attestnummer : 20240418-000533.000

Uitgegeven op : 18.04.2024

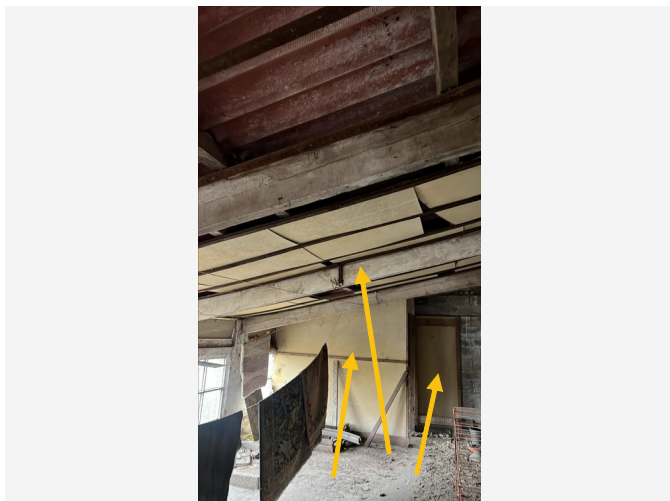
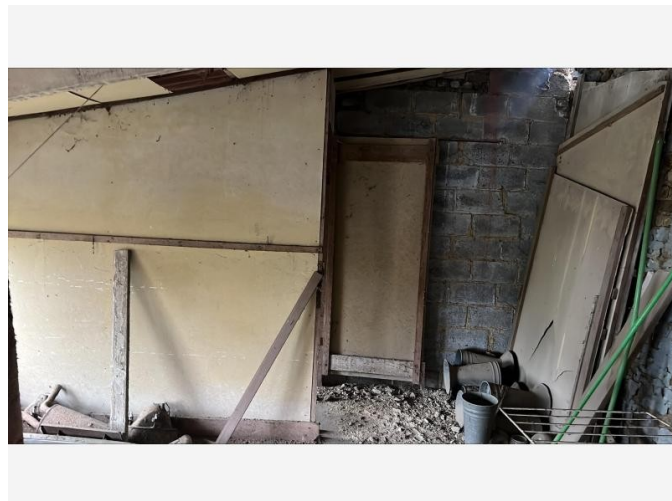
Fiche 1: Menuiserieplaten achterbouw grenzend aan de woning

Eindbeoordeling materiaalrisico	Hoog materiaalrisico en/of hoge kans op vezelvrijgave
---------------------------------	---

Gebondenheid	Categorie 1: hechtgebonden in oorsprong
Asbestsoort (vezeltype)	Alleen chrysotiel
Asbestconcentratie	Laag (< 50%)
Afschermingsgraad van het gehele materiaal	Geheel of deels (ook) vrij aan binnenluchtstromen
Toestand van het materiaal	Zwaar beschadigd, zwaar verweerd

Beschrijving	Menuiserite platen achterbouw grenzend aan de woning
Omgeving	Binnen
Primaire drager	Schuin dak
Asbestmateriaal	Plaat, paneel, tablet - Type Menuiserite
Bindmiddel van asbestmateriaal	Cement
Gebondenheid op basis van bindmiddel	Hecht

Hoeveelheid (oppervlakte - dikte - aantal)	<ul style="list-style-type: none"> • 64,00 m² - 0,20 cm - 1 stuk
Totaal volume	0,128 m ³
Eenvoudig bereikbaar	Ja
Bevestigingswijze	<ul style="list-style-type: none"> • Geklemd • Genageld, geniet
Identificatiemethode	Vaststelling met monstername
Destructieve handeling voor identificatie	Nee
Opmerking	platen gebruikt voor wandafwerking en plafond

Dringend verwijderen

- Verwijder dit asbestmateriaal zo snel mogelijk. Volg de toestand goed op.

- Eenvoudige handelingen: mag via doe-het-zelf of door werknemer(s) met opleidingsattest eenvoudige handelingen
Deze hechtgebonden toepassing kan verwijderd worden dmv Verwijderingvoorschriften volgens Codex over het welzijn op het werk Art. VI.3-54
- Eenvoudige handelingen: enkel door erkend asbestverwijderaar
Deze hechtgebonden toepassing kan verwijderd worden dmv Verwijderingvoorschriften volgens Codex over het welzijn op het werk Art. VI.3-54

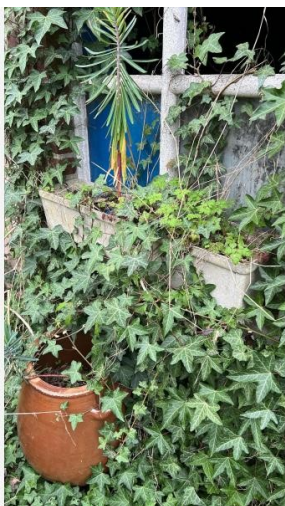
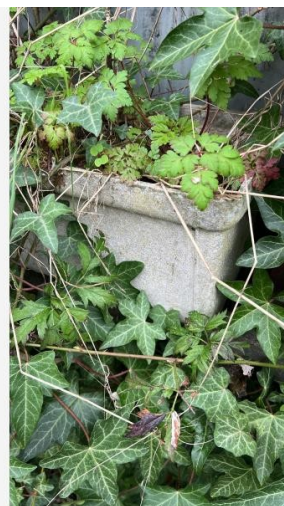
Beschrijving	Bloembakken
Type afvalstof	Betreft stock-voorraad of gedemonteerde asbestmaterialen
Aanwezige resten	Geen resten aanwezig
Omgeving	Buiten
Primaire drager	Wandopening verticaal (raam, deur, ...)
Asbestmaterialen	<ul style="list-style-type: none">Bak, reservoir, kuip, bloembak
Bindmiddel van asbestmateriaal	Cement
Gebondenheid op basis van bindmiddel	Hecht
Hoeveelheid (gewicht - aantal)	<ul style="list-style-type: none">4,00 kg - 2 stuks
Totaal gewicht	8,00 kg
Eenvoudig bereikbaar	Ja
Identificatiemethode	Vaststelling zonder monstername

Dringend verwijderen

- Verwijder het asbestafval.

- Eenvoudige handelingen: mag via doe-het-zelf of door werknemer(s) met opleidingsattest eenvoudige handelingen
Deze hechtgebonden toepassing kan verwijderd worden dmv Verwijderingvoorschriften volgens Codex over het welzijn op het werk Art. VI.3-54
- Eenvoudige handelingen: enkel door erkend asbestverwijderaar
Deze hechtgebonden toepassing kan verwijderd worden dmv Verwijderingvoorschriften volgens Codex over het welzijn op het werk Art. VI.3-54

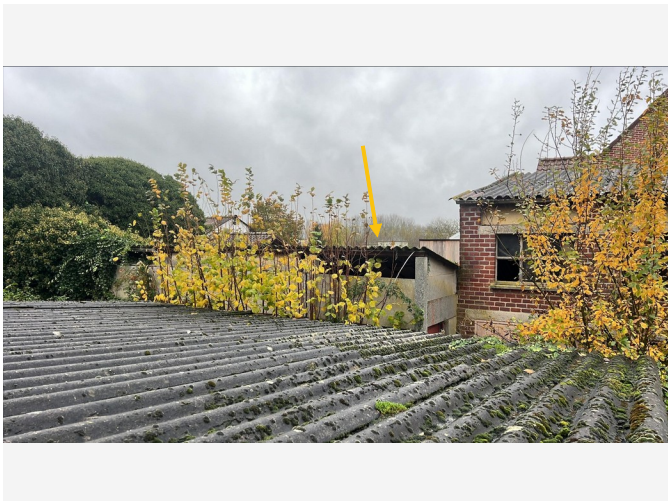
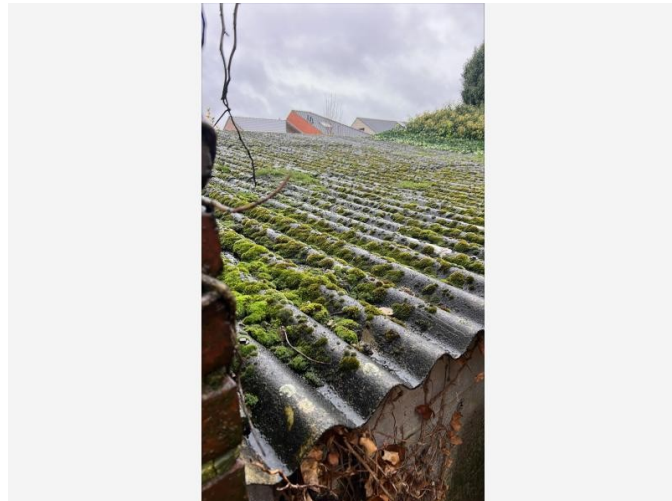
Fiche 3: Golfplaten dak schuur achteraan rechterkant vanaf straatzijde

Eindbeoordeling materiaalrisico	Hoog materiaalrisico en/of hoge kans op vezelvrijgave
---------------------------------	---

Gebondenheid	Categorie 1: hechtgebonden in oorsprong
Asbestsoort (vezeltype)	Crocidoliet aanwezig
Asbestconcentratie	Laag (< 50%)
Afschermingsgraad van het gehele materiaal	Geheel of deels vrij aan de buitenlucht
Toestand van het materiaal	Zwaar beschadigd, zwaar verweerd

Beschrijving	Golfplaten dak schuur achteraan rechterkant vanaf straatzijde
Omgeving	Buiten
Primaire drager	Schuin dak

Asbestmateriaal	Dak- en gevelbekleding - Golfplaat
Bindmiddel van asbestmateriaal	Cement
Gebondenheid op basis van bindmiddel	Hecht
Hoeveelheid (oppervlakte - aantal)	<ul style="list-style-type: none">• 170,00 m² - 1 stuk
Totale oppervlakte	170,00 m ²
Eenvoudig bereikbaar	Ja
Bevestigingswijze	<ul style="list-style-type: none">• Geschroefd
Identificatiemethode	Vaststelling zonder monsternamen
Destructieve handeling voor identificatie	Nee
Opmerking	geschatte oppervlakte

Dringend verwijderen

- Zorg voor een veilig beheer. Vermijd het beschadigen van het asbestmateriaal. Controleer de toestand jaarlijks op wijzigingen.
- Hemelwater dat afspoelt van asbestcement daken of gevels kan asbestdeeltjes bevatten. Gebruik het enkel voor gesloten circuits (bv. spoelen toiletten). Reinig na het vervangen van het dak of de gevel de dakgoten en regenwaterput of -ton om asbesthoudend sediment of slib te verwijderen

- Eenvoudige handelingen: mag via doe-het-zelf of door werknemer(s) met opleidingsattest eenvoudige handelingen
Hechtgebonden: Materialen waarbij de vezels stevig gebonden zijn in een bindmiddel die (nagenoeg) uitsluitend bestaat uit cement, kunststof, bitumen, lijm of een gelijkwaardige mengeling hiervan.
Buiten
Kan worden verwijderd zonder stofvorming en beschadiging, mits de nodige voorzorgmaatregelen.

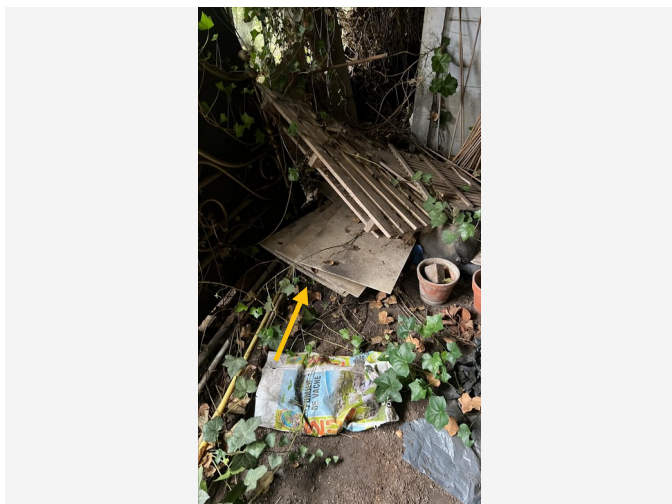
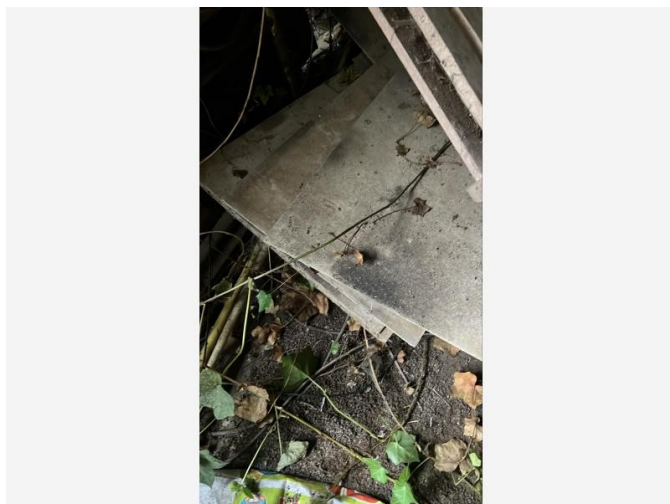
Beschrijving	Menuiserite platen
Type afvalstof	Betreft stock-voorraad of gedemonteerde asbestmaterialen
Aanwezige resten	Geen resten aanwezig
Omgeving	Binnen
Primaire drager	Vloer
Asbestmaterialen	<ul style="list-style-type: none">• Plaat, paneel, tablet - Type Menuiserite
Bindmiddel van asbestmateriaal	Cement
Gebondenheid op basis van bindmiddel	Hecht
Hoeveelheid (gewicht - aantal)	<ul style="list-style-type: none">• 15,00 kg - 20 stuks
Totaal gewicht	300,00 kg
Eenvoudig bereikbaar	Ja
Identificatiemethode	Vaststelling zonder monstername

Dringend verwijderen

- Verwijder het asbestafval.

- Eenvoudige handelingen: mag via doe-het-zelf of door werknemer(s) met opleidingsattest eenvoudige handelingen
Deze hechtgebonden toepassing kan verwijderd worden dmv Verwijderingvoorschriften volgens Codex over het welzijn op het werk Art. VI.3-54
- Eenvoudige handelingen: enkel door erkend asbestverwijderaar
Deze hechtgebonden toepassing kan verwijderd worden dmv Verwijderingvoorschriften volgens Codex over het welzijn op het werk Art. VI.3-54

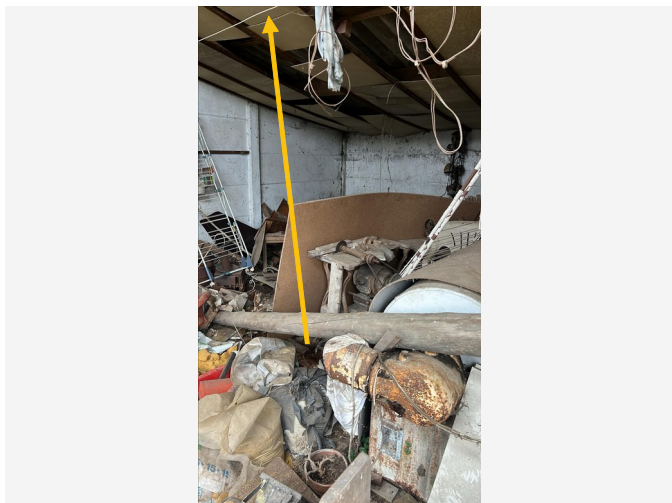
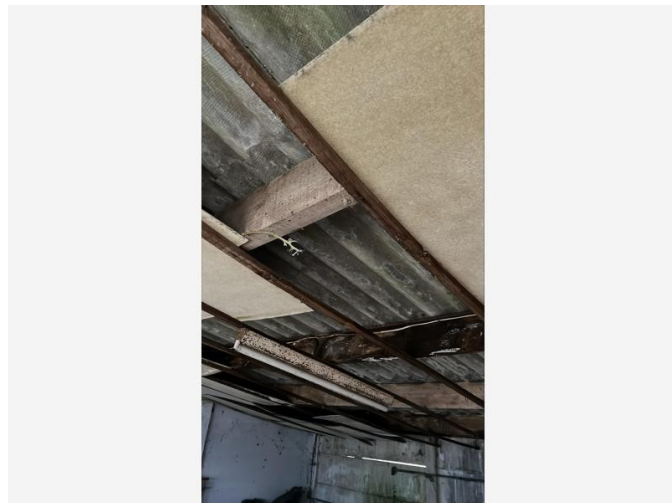
Fiche 5: Menuiserie platen schuur achteraan rechterkant vanaf straatzijde

Eindbeoordeling materiaalrisico	Hoog materiaalrisico en/of hoge kans op vezelvrijgave
---------------------------------	---

Gebondenheid	Categorie 1: hechtgebonden in oorsprong
Asbestsoort (vezeltype)	Crocidoliet aanwezig
Asbestconcentratie	Laag (< 50%)
Afschermingsgraad van het gehele materiaal	Geheel of deels (ook) vrij aan binnenluchtstromen
Toestand van het materiaal	Zwaar beschadigd, zwaar verweerd

Beschrijving	Menuiserite platen schuur achteraan rechterkant vanaf straatzijde
Omgeving	Grenst aan binnen- en buitenlucht
Primaire drager	Schuin dak
Asbestmateriaal	Plaat, paneel, tablet - Type Menuiserite
Bindmiddel van asbestmateriaal	Cement
Gebondenheid op basis van bindmiddel	Hecht
Hoeveelheid (oppervlakte - dikte - aantal)	• 85,00 m ² - 0,20 cm - 1 stuk
Totaal volume	0,17 m ³
Eenvoudig bereikbaar	Ja

Dringend verwijderen

- Zorg voor een veilig beheer. Vermijd het beschadigen van het asbestmateriaal. Controleer de toestand jaarlijks op wijzigingen.
- Verwijder dit asbestmateriaal zo snel mogelijk. Volg de toestand goed op.

- Eenvoudige handelingen: mag via doe-het-zelf of door werknemer(s) met opleidingsattest eenvoudige handelingen
Deze hechtgebonden toepassing kan verwijderd worden dmv Verwijderingvoorschriften volgens Codex over het welzijn op het werk Art. VI.3-54
- Eenvoudige handelingen: enkel door erkend asbestverwijderaar
Deze hechtgebonden toepassing kan verwijderd worden dmv Verwijderingvoorschriften volgens Codex over het welzijn op het werk Art. VI.3-54

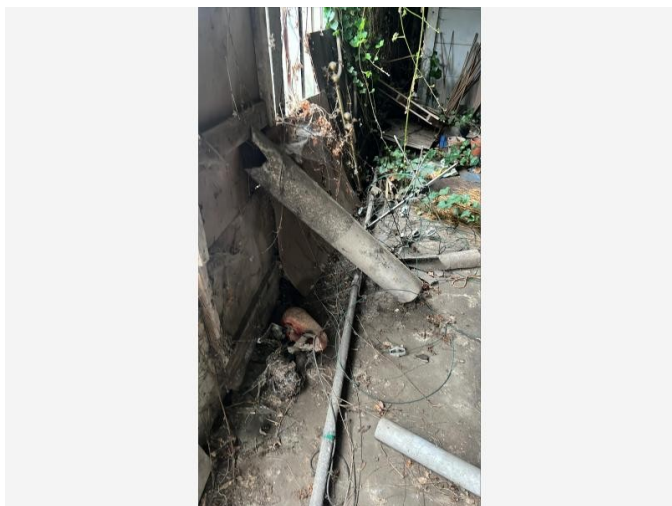
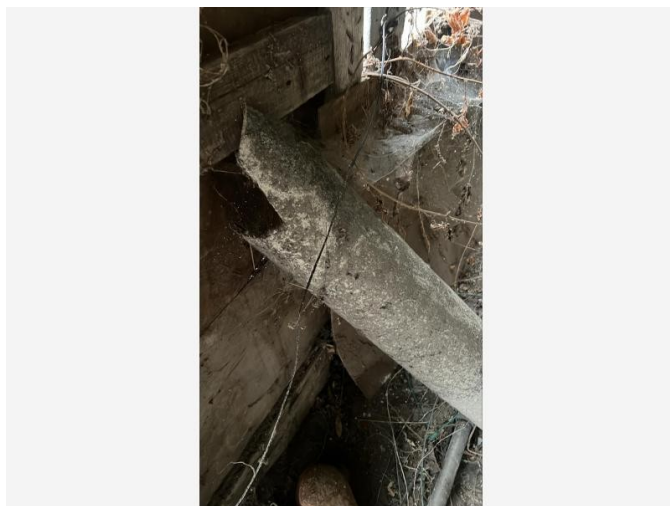
Beschrijving	Buis
Type afvalstof	Betreft stock-voorraad of gedemonteerde asbestmaterialen
Aanwezige resten	Geen resten aanwezig
Omgeving	Binnen
Primaire drager	Vloer
Asbestmaterialen	<ul style="list-style-type: none">Buis, koker, leiding, pijp, doorvoer
Bindmiddel van asbestmateriaal	Cement
Gebondenheid op basis van bindmiddel	Hecht
Hoeveelheid (gewicht - aantal)	<ul style="list-style-type: none">5,01 kg - 1 stuk
Totaal gewicht	5,01 kg
Eenvoudig bereikbaar	Ja
Identificatiemethode	Vaststelling zonder monstername

Dringend verwijderen

- Verwijder het asbestafval.

- Eenvoudige handelingen: mag via doe-het-zelf of door werknemer(s) met opleidingsattest eenvoudige handelingen
Deze hechtgebonden toepassing kan verwijderd worden dmv Verwijderingvoorschriften volgens Codex over het welzijn op het werk Art. VI.3-54
- Eenvoudige handelingen: enkel door erkend asbestverwijderaar
Deze hechtgebonden toepassing kan verwijderd worden dmv Verwijderingvoorschriften volgens Codex over het welzijn op het werk Art. VI.3-54

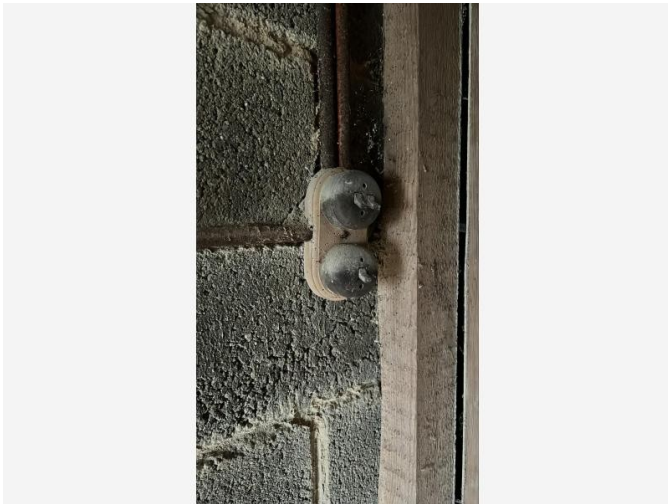
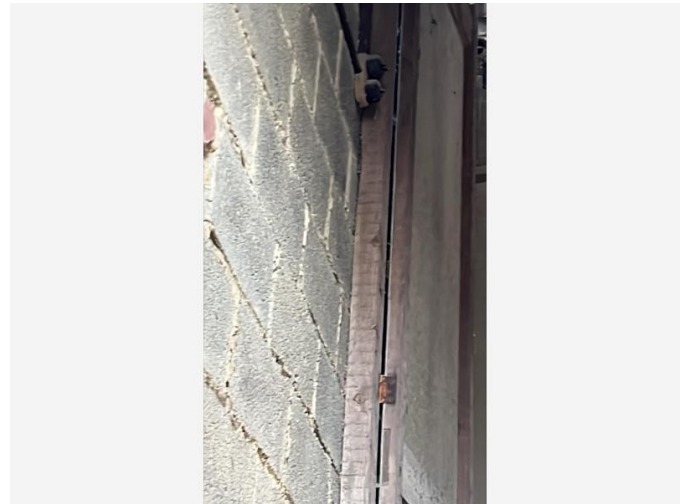
Eindbeoordeling materiaalrisico	Verhoogd materiaalrisico en/of verhoogde kans op vezelvrijgave
---------------------------------	--

Gebondenheid	Categorie 1: hechtgebonden in oorsprong
Asbestsoort (vezeltype)	Crocidoliet aanwezig
Asbestconcentratie	Laag (< 50%)
Afschermingsgraad van het gehele materiaal	Geheel of deels (ook) vrij aan binnenluchtstromen
Toestand van het materiaal	Licht beschadigd, licht verweerd. Intact materiaal type Pical – asbestboard of categorie III 'gebondenheid'

Beschrijving	Elektrisch materieel achterbouw grenzend aan woning
Omgeving	Binnen
Primaire drager	Communicatie en elektrische infrastructuur en uitrusting
Asbestmateriaal	Plaat, paneel, tablet - Type Bakeliet
Bindmiddel van asbestmateriaal	Kunststof of -hars
Gebondenheid op basis van bindmiddel	Hecht
Hoeveelheid (oppervlakte - dikte - aantal)	• 0,10 m ² - 0,10 cm - 5 stuks
Totaal volume	< 0,001 m ³

Verwijderen

- Zorg voor een veilig beheer. Vermijd het beschadigen van het asbestmateriaal. Controleer de toestand jaarlijks op wijzigingen.

- Eenvoudige handelingen: mag via doe-het-zelf of door werknemer(s) met opleidingsattest eenvoudige handelingen
Deze hechtgebonden toepassing kan verwijderd worden dmv Verwijderingvoorschriften volgens Codex over het welzijn op het werk Art. VI.3-54
- Eenvoudige handelingen: enkel door erkend asbestverwijderaar
Deze hechtgebonden toepassing kan verwijderd worden dmv Verwijderingvoorschriften volgens Codex over het welzijn op het werk Art. VI.3-54

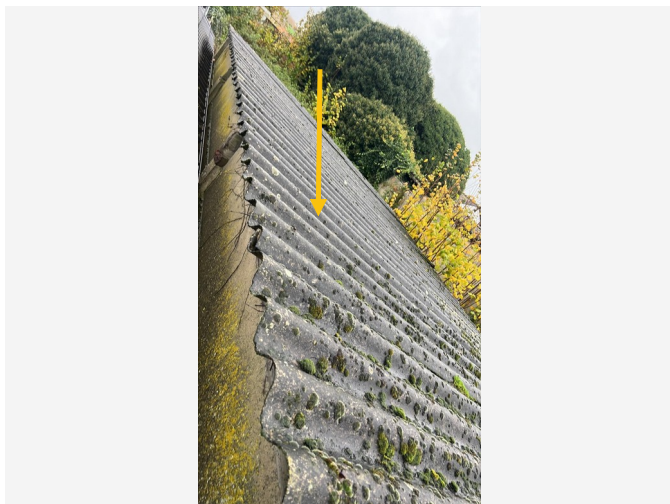
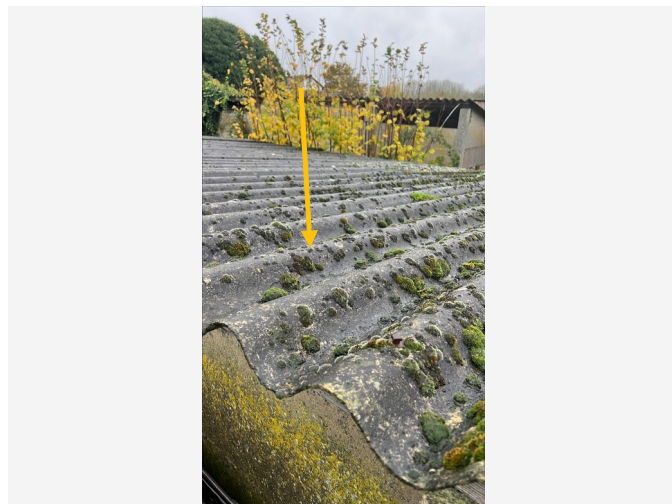
Eindbeoordeling materiaalrisico	Verhoogd materiaalrisico en/of verhoogde kans op vezelvrijgave
---------------------------------	--

Gebondenheid	Categorie 1: hechtgebonden in oorsprong
Asbestsoort (vezeltype)	Crocidoliet aanwezig
Asbestconcentratie	Laag (< 50%)
Afschermingsgraad van het gehele materiaal	Geheel of deels vrij aan de buitenlucht
Toestand van het materiaal	Matig beschadigd, matig verweerd

Beschrijving	Golfplaten dak linkerkant vanaf straatzijde
Omgeving	Buiten
Primaire drager	Schuin dak
Asbestmateriaal	Dak- en gevelbekleding - Golfplaat
Bindmiddel van asbestmateriaal	Cement
Gebondenheid op basis van bindmiddel	Hecht
Hoeveelheid (oppervlakte - aantal)	• 38,00 m ² - 1 stuk
Totale oppervlakte	38,00 m ²

Verwijderen

- Zorg voor een veilig beheer. Vermijd het beschadigen van het asbestmateriaal. Controleer de toestand jaarlijks op wijzigingen.
- Hemelwater dat afspoelt van asbestcement daken of gevels kan asbestdeeltjes bevatten. Gebruik het enkel voor gesloten circuits (bv. spoelen toiletten). Reinig na het vervangen van het dak of de gevel de dakgoten en regenwaterput of -ton om asbesthoudend sediment of slib te verwijderen

- Eenvoudige handelingen: mag via doe-het-zelf of door werknemer(s) met opleidingsattest eenvoudige handelingen
Deze hechtgebonden toepassing kan verwijderd worden dmv Verwijderingvoorschriften volgens Codex over het welzijn op het werk Art. VI.3-54
- Eenvoudige handelingen: enkel door erkend asbestverwijderaar
Deze hechtgebonden toepassing kan verwijderd worden dmv Verwijderingvoorschriften volgens Codex over het welzijn op het werk Art. VI.3-54

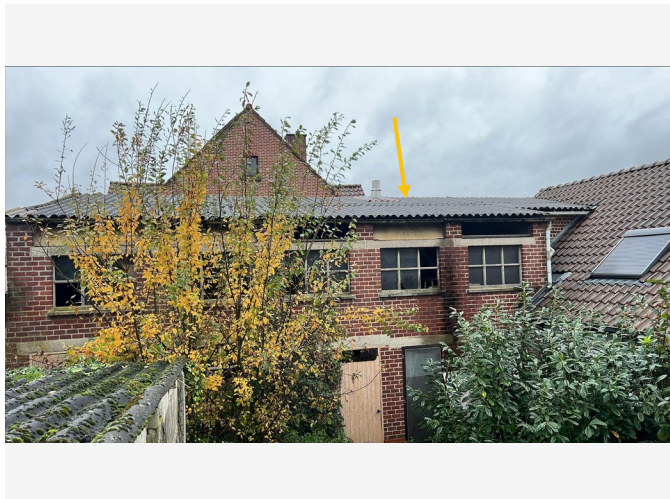
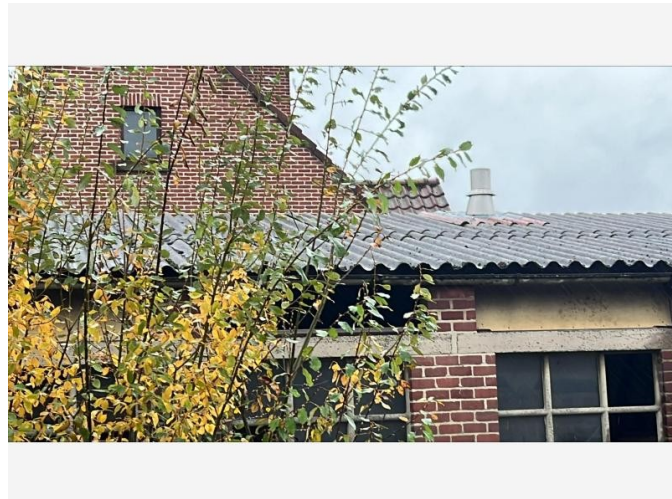
Eindbeoordeling materiaalrisico	Verhoogd materiaalrisico en/of verhoogde kans op vezelvrijgave
---------------------------------	--

Gebondenheid	Categorie 1: hechtgebonden in oorsprong
Asbestsoort (vezeltype)	Crocidoliet aanwezig
Asbestconcentratie	Laag (< 50%)
Afschermingsgraad van het gehele materiaal	Geheel of deels vrij aan de buitenlucht
Toestand van het materiaal	Matig beschadigd, matig verweerd

Beschrijving	Golfplaten dak achterbouw grenzend aan woning
Omgeving	Buiten
Primaire drager	Schuin dak
Asbestmateriaal	Dak- en gevelbekleding - Golfplaat
Bindmiddel van asbestmateriaal	Cement
Gebondenheid op basis van bindmiddel	Hecht
Hoeveelheid (oppervlakte - aantal)	• 64,00 m ² - 1 stuk
Totale oppervlakte	64,00 m ²

Verwijderen

- Zorg voor een veilig beheer. Vermijd het beschadigen van het asbestmateriaal. Controleer de toestand jaarlijks op wijzigingen.
- Hemelwater dat afspoelt van asbestcement daken of gevels kan asbestdeeltjes bevatten. Gebruik het enkel voor gesloten circuits (bv. spoelen toiletten). Reinig na het vervangen van het dak of de gevel de dakgoten en regenwaterput of -ton om asbesthoudend sediment of slib te verwijderen

- Eenvoudige handelingen: mag via doe-het-zelf of door werknemer(s) met opleidingsattest eenvoudige handelingen
Deze hechtgebonden toepassing kan verwijderd worden dmv Verwijderingvoorschriften volgens Codex over het welzijn op het werk Art. VI.3-54
- Eenvoudige handelingen: enkel door erkend asbestverwijderaar
Deze hechtgebonden toepassing kan verwijderd worden dmv Verwijderingvoorschriften volgens Codex over het welzijn op het werk Art. VI.3-54

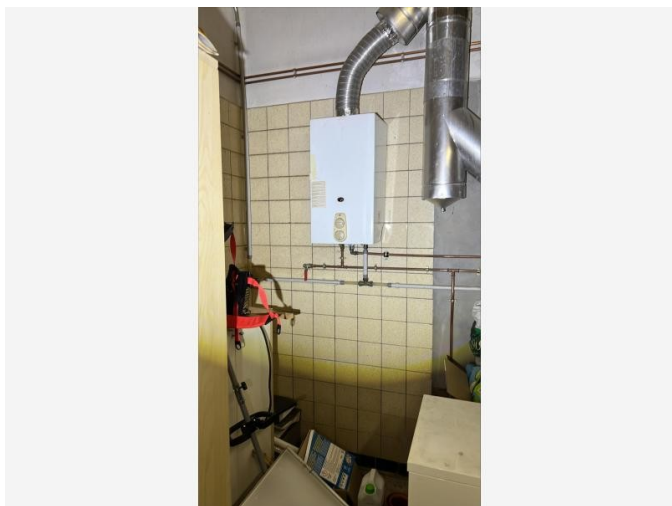
Ketel dateert van voor 2001

Vermoeden van pakkingen en dichtingen in verwarmingsketel die dateert van voor 2001

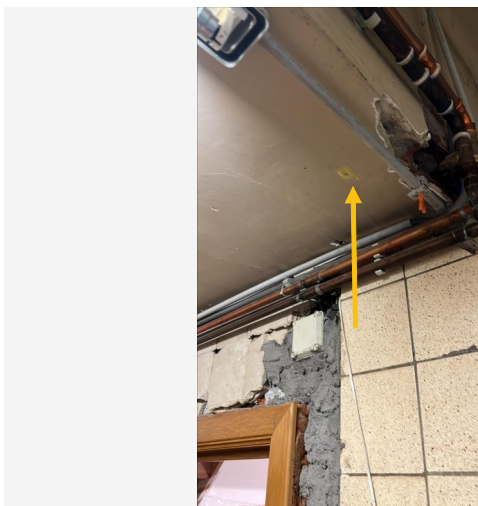
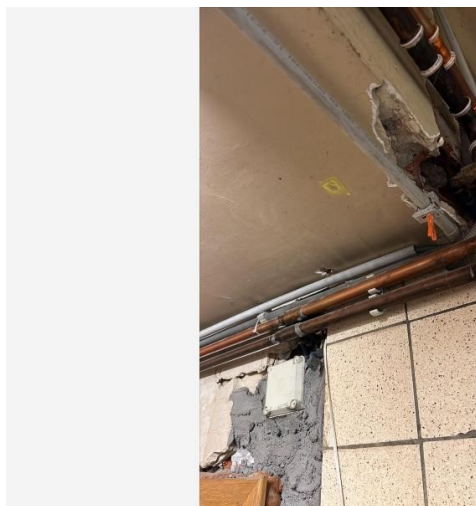
Geen asbest

#	Type	Referentie	Resultaat
11.1	Mengmonster	002	Geen asbest

Beschrijving	Pleisterwerk plafond
Omgeving	Binnen
Primaire drager	Plafond
Bindmiddel van materiaal	Gips - kalk

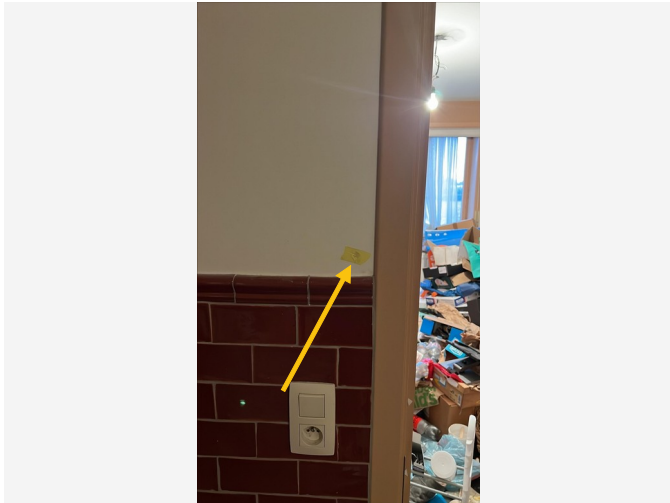
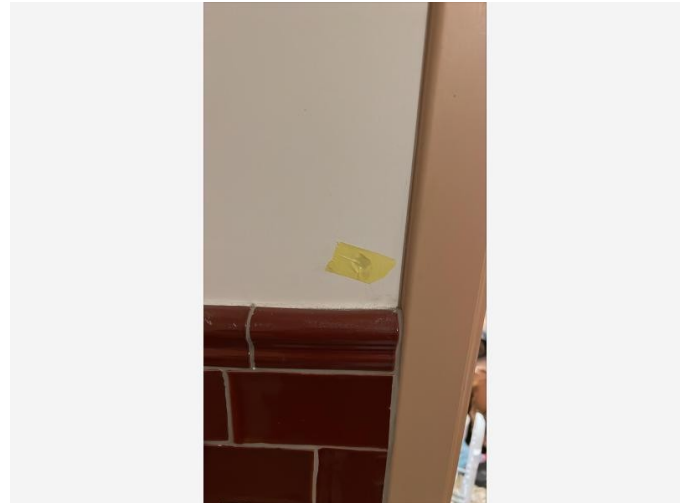
Geen asbest

#	Type	Referentie	Resultaat
12.1	Mengmonster	001	Geen asbest

Beschrijving	Pleisterwerk muur
Omgeving	Binnen
Primaire drager	Binnenwand
Bindmiddel van materiaal	Gips - kalk

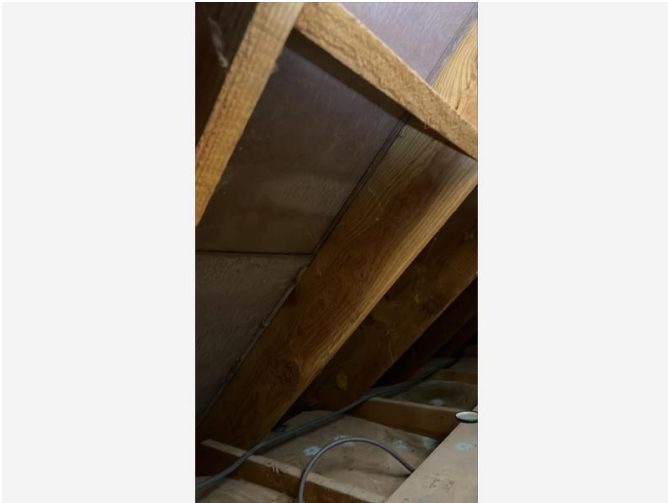
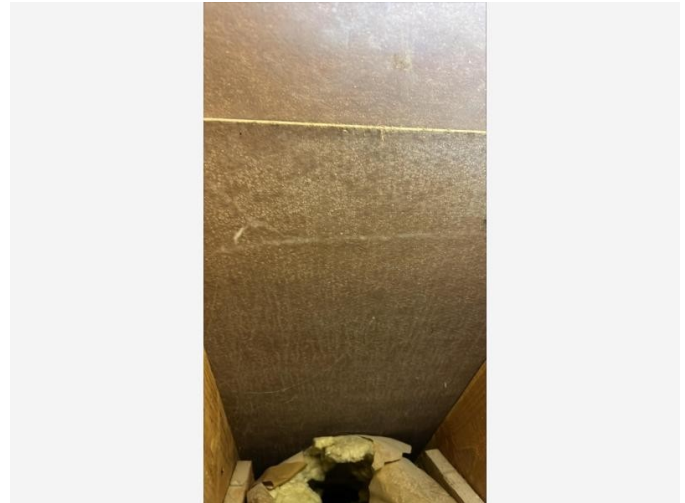
Geen asbest

#	Type	Referentie	Resultaat
13.1	Puntmonster	003	Geen asbest

Beschrijving	Onderdak woning
Omgeving	Binnen
Primaire drager	Schuin dak
