## VERSLAG VAN ONDERZOEK: HUISHOUDELIJKE ELEKTRISCHE INSTALLATIE

41.017

Terlindenstraat 78 1741 Ternat België

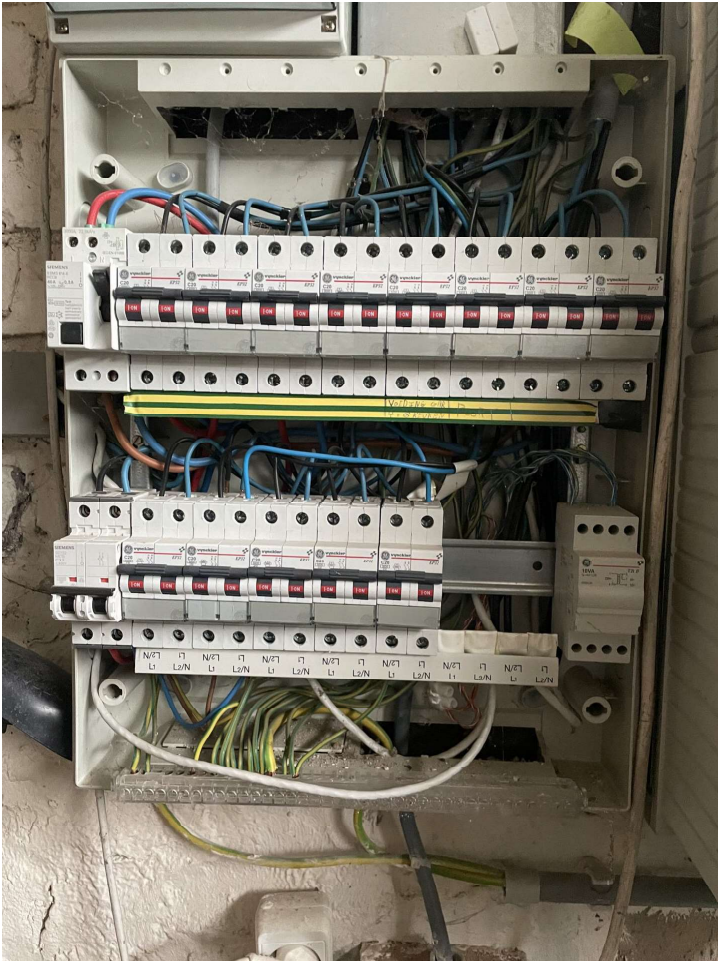
Verdeelbord 1

Bewoordingen	Paragraaf
De isolatieweerstand van deze kring is onvoldoende en dient op een waarde gebracht te worden die hoger is dan 500.000 Ohm.	B1: 6.4.5.1.; B3: 6.4.5.2.
Een afzonderlijke differentieelchakelaar met een gevoeligheid van 30 mA plaatsen voor de installaties van badkamer(s).	B1: 4.2.4.3.
Eendraadsschema('s) van de installatie is (zijn) te voorzien.	B1: 3.1.2.; 9.1.1; 9.1.2; B3: 3.1.2.
Situatieschema('s) van de installatie is (zijn) te voorzien.	B1: 9.1.2.
De niet-gebruikte leidingen verwijderen of aan de uiteinden isoleren.	
Schakelaar, contactdoos of aftakdoos herschikken en/of opnieuw bevestigen.

Bewoordingen	Referentie
De gehele elektrische installatie komt niet overeen met de eisen van Boek 1. Een volledige herziening van de installatie is vereist. Een nieuwe keuring moet uitgevoerd worden eenmaal de werken zijn beëindigd.	RDE29
