Asbestinventarisatetest

Attestnummer : 20240701-000231.000

Uitgegeven op : 01.07.2024

Niet-asbestveilig

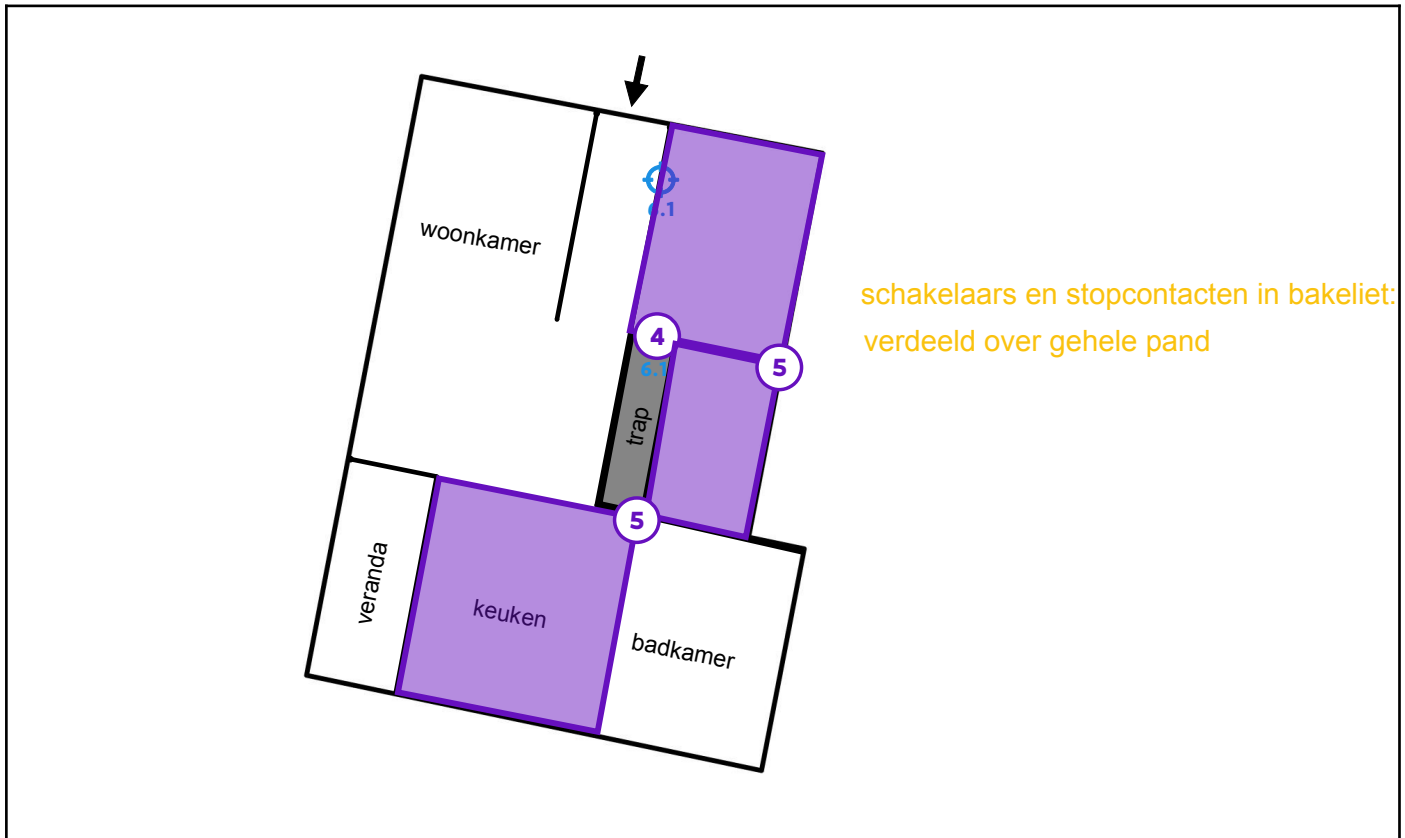
Plan 1.1: Hoofgebouw: GV

Beschrijving	Type	Actie
2. Schakelaars/stopcontacten in bakeliet	Asbestmateriaal	Zorgvuldig beheren
4. Plafondtegels	Advies	-
5. Houten plafonds	Advies	-
6. Pleisterwerk muur	Geen asbest	-
6.1 Code: 1) Pleisterwerk muur	Mengmonster	-

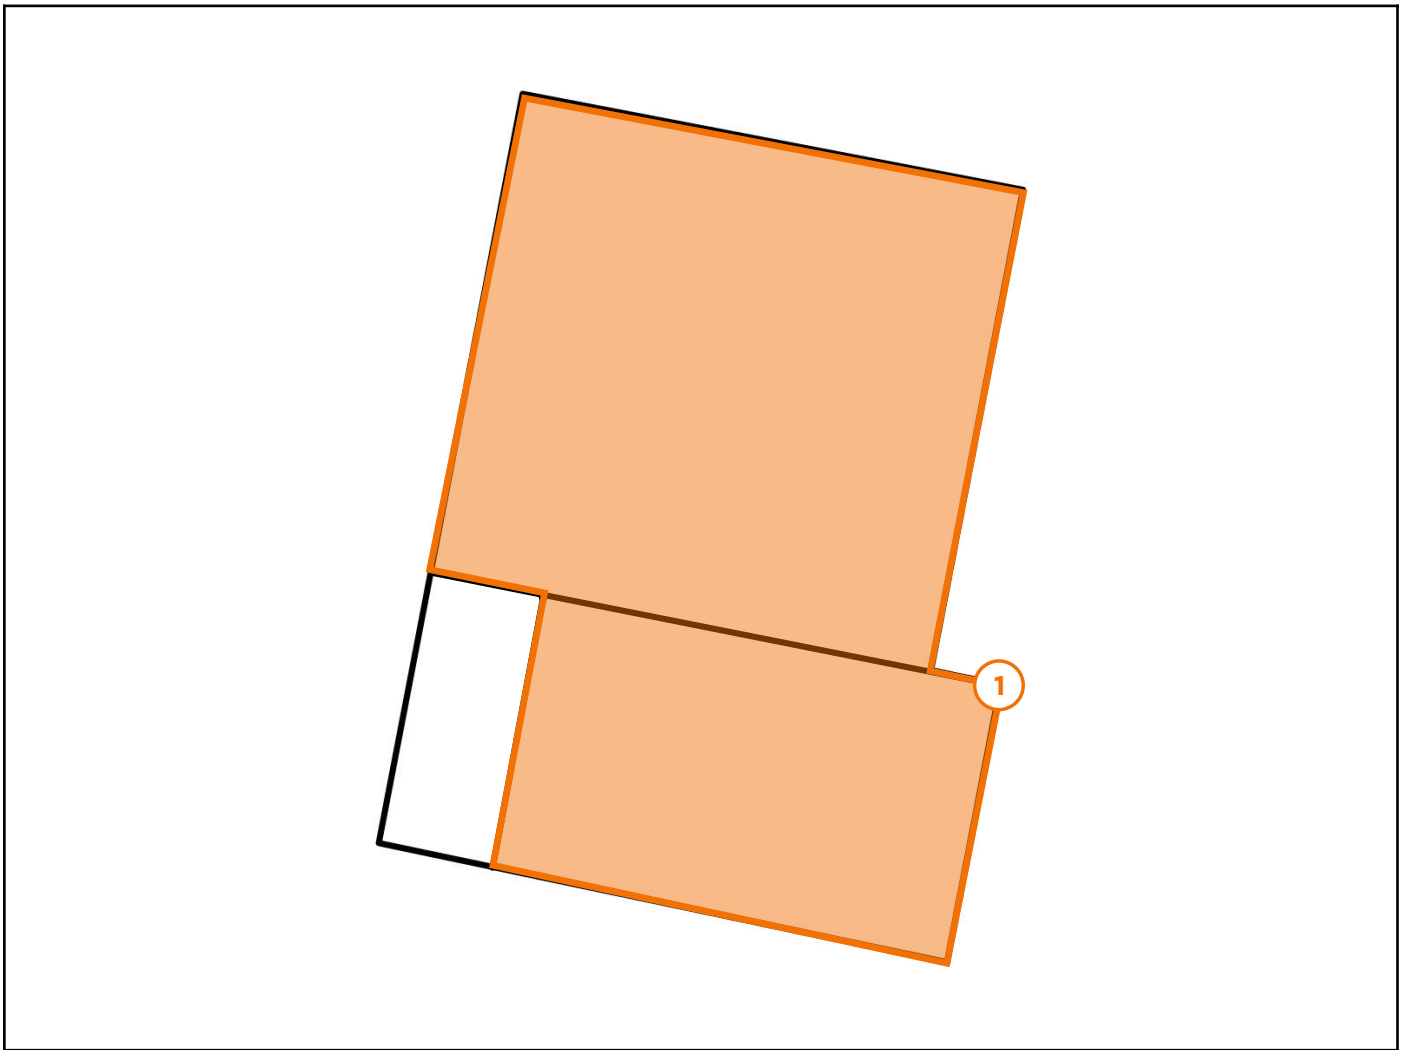
Plan 1.3: Hoofdgebouw: dakenplan

Beschrijving	Type	Actie
1. Leien	Asbestmateriaal	Verwijderen

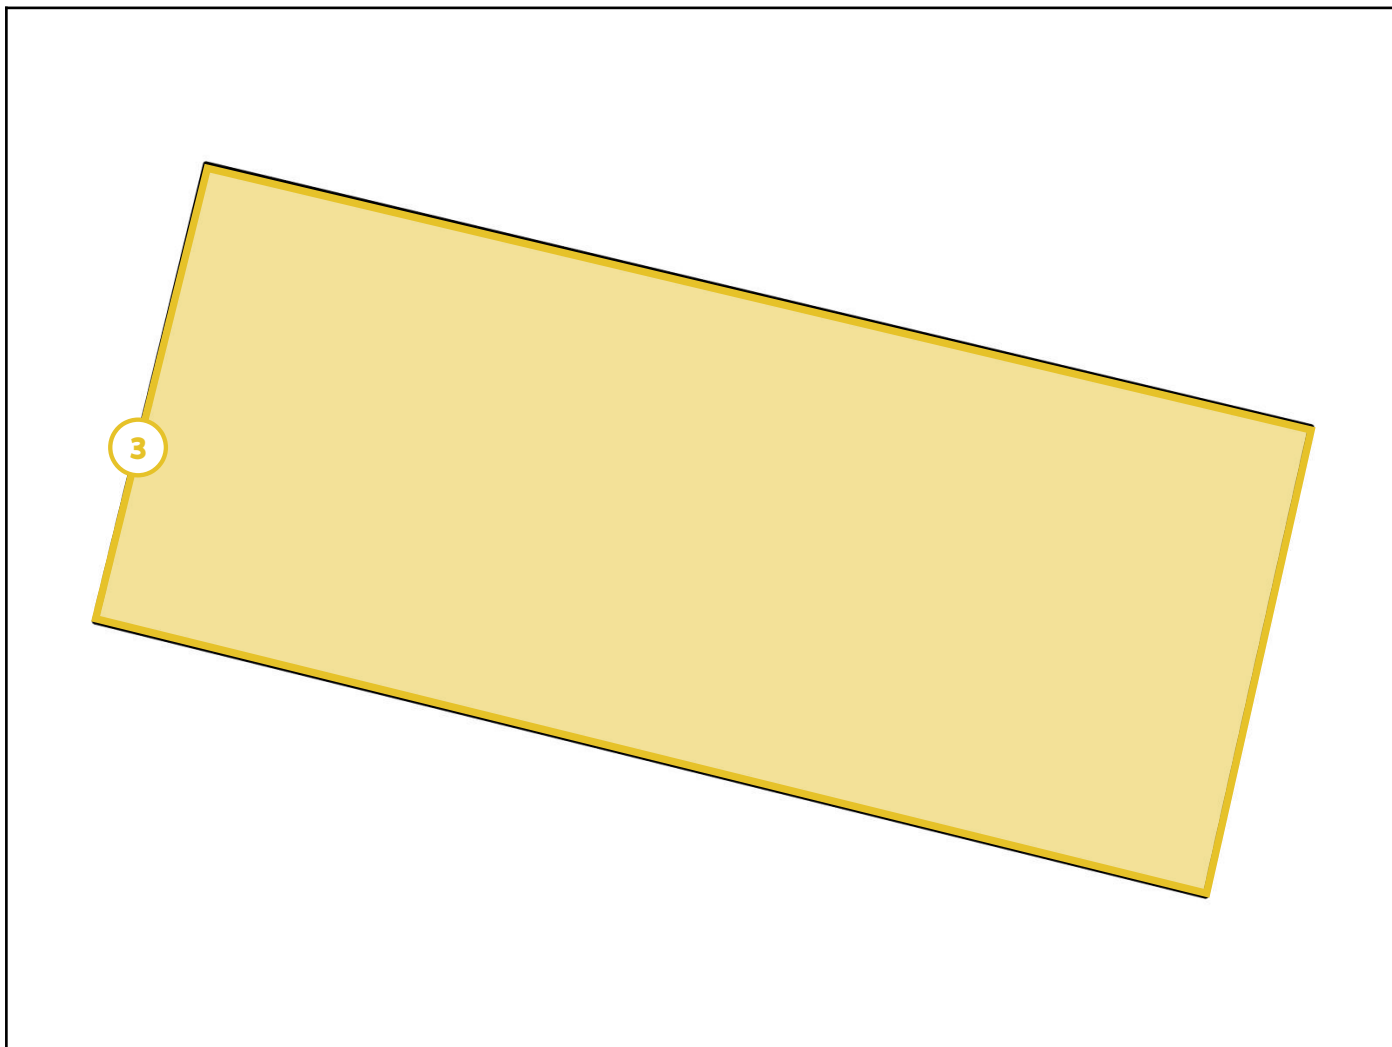
Plan 3.1: Constructie plan

Beschrijving	Type	Actie
3. Golfplaten	Asbestmateriaal	Zorgvuldig beheren

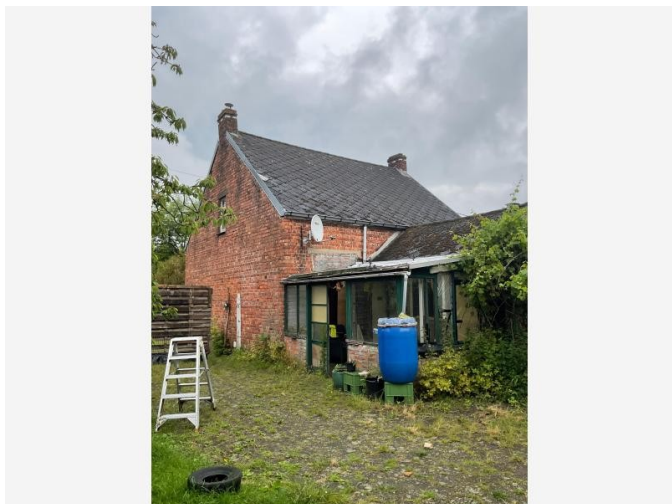
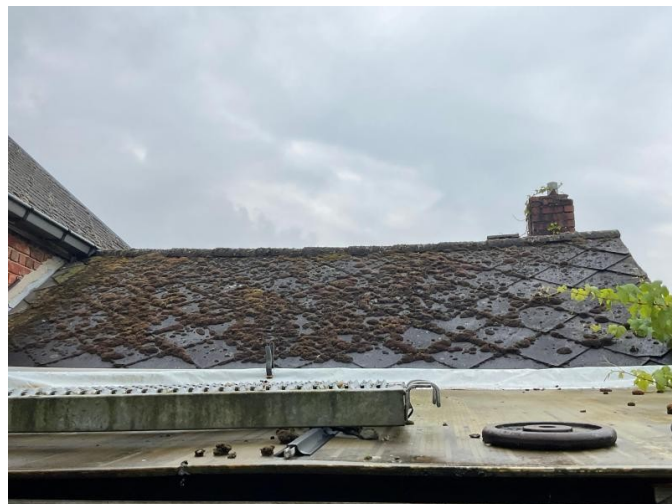
Het asbestmateriaal valt onder de mijlpaal van 2034.

Eindbeoordeling materiaalrisico	Verhoogd materiaalrisico en/of verhoogde kans op vezelvrijgave
---------------------------------	--

Gebondenheid	Categorie 1: hechtgebonden in oorsprong
Asbestsoort (vezeltype)	Crocidoliet aanwezig
Asbestconcentratie	Laag (< 50%)
Afschermingsgraad van het gehele materiaal	Geheel of deels vrij aan de buitenlucht
Toestand van het materiaal	Matig beschadigd, matig verweerd

Beschrijving	Leien
Omgeving	Buiten
Primaire drager	Schuin dak
Asbestmateriaal	Dak- en gevelbekleding - Lei, shingle
Bindmiddel van asbestmateriaal	Cement
Gebondenheid op basis van bindmiddel	Hecht
Hoeveelheid (oppervlakte - aantal)	<ul style="list-style-type: none">• 0,30 m² - 500 stuks
Totale oppervlakte	150,00 m ²
Eenvoudig bereikbaar	Ja
Bevestigingswijze	<ul style="list-style-type: none">• Genageld, geniet• Onbekend
Identificatiemethode	Vaststelling zonder monsternamen
Destructieve handeling voor identificatie	Nee
Opmerking	De aangegeven hoeveelheid is een benadering.

Verwijderen

- Zorg voor een veilig beheer. Vermijd het beschadigen van het asbestmateriaal. Controleer de toestand jaarlijks op wijzigingen.
- Hemelwater dat afspoelt van asbestcement daken of gevels kan asbestdeeltjes bevatten. Gebruik het enkel voor gesloten circuits (bv. spoelen toiletten). Reinig na het vervangen van het dak of de gevel de dakgoten en regenwaterput of -ton om asbesthoudend sediment of slib te verwijderen

- Eenvoudige handelingen: mag via doe-het-zelf of door werknemer(s) met opleidingsattest eenvoudige handelingen
Het materiaal is relatief eenvoudig te verwijderen. Wij raden aan het materiaal te laten verwijderen door een werknemer met opleidingsattest eenvoudige handelingen. Gelieve dit met de nodige zorg en bescherming uit te voeren om vezelemissie te vermijden.

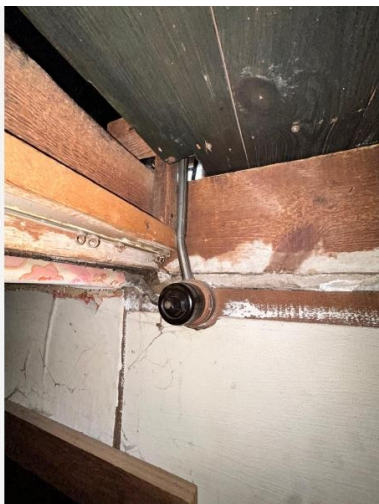
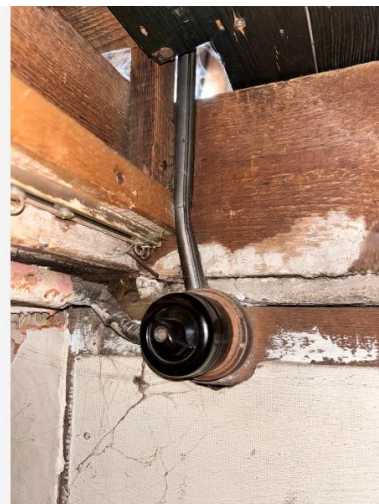
Het asbestmateriaal valt onder de mijlpaal van 2040.

Eindbeoordeling materiaalrisico	Zeer laag materiaalrisico en/of zeer lage kans op vezelvrijgave
---------------------------------	---

Gebondenheid	Categorie 1: hechtgebonden in oorsprong
Asbestsoort (vezeltype)	Crocidoliet aanwezig
Asbestconcentratie	Laag (< 50%)
Afschermingsgraad van het gehele materiaal	Stootvaste afscherming of omkasting
Toestand van het materiaal	Licht beschadigd, licht verweerd. Intact materiaal type Pical – asbestboard of categorie III 'gebondenheid'

Beschrijving	Schakelaars/stopcontacten in bakeliet
Omgeving	Binnen
Primaire drager	Binnenwand
Asbestmateriaal	Plaat, paneel, tablet - Type Bakeliet
Bindmiddel van asbestmateriaal	Kunststof of -hars
Gebondenheid op basis van bindmiddel	Hecht
Hoeveelheid (oppervlakte - dikte - aantal)	<ul style="list-style-type: none">• 0,05 m² - 0,02 cm - 10 stuks
Totaal volume	< 0,001 m ³
Eenvoudig bereikbaar	Ja
Bevestigingswijze	<ul style="list-style-type: none">• Geschroefd• Onbekend
Identificatiemethode	Vaststelling zonder monsternamen
Destructieve handeling voor identificatie	Nee
Opmerking	De aangegeven hoeveelheid is een benadering.

Zorgvuldig beheren

- Zorg voor een veilig beheer. Vermijd het beschadigen van het asbestmateriaal. Controleer de toestand jaarlijks op wijzigingen.

- Eenvoudige handelingen: mag via doe-het-zelf of door werknemer(s) met opleidingsattest eenvoudige handelingen
Het materiaal is relatief eenvoudig te verwijderen. Wij raden aan het materiaal te laten verwijderen door een werknemer met opleidingsattest eenvoudige handelingen. Gelieve dit met de nodige zorg en bescherming uit te voeren om vezelemissie te vermijden.

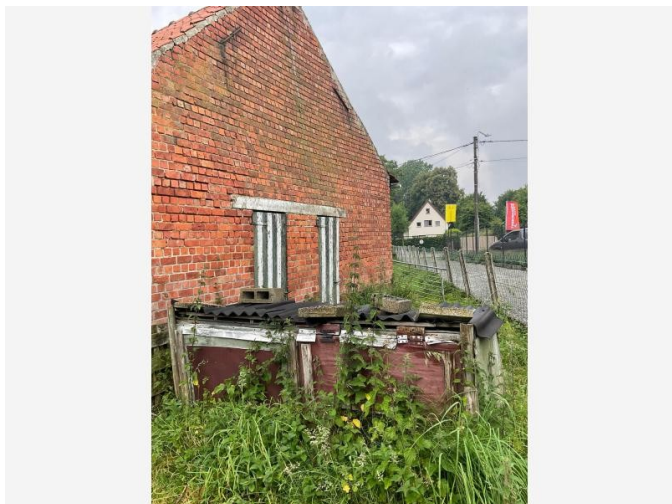
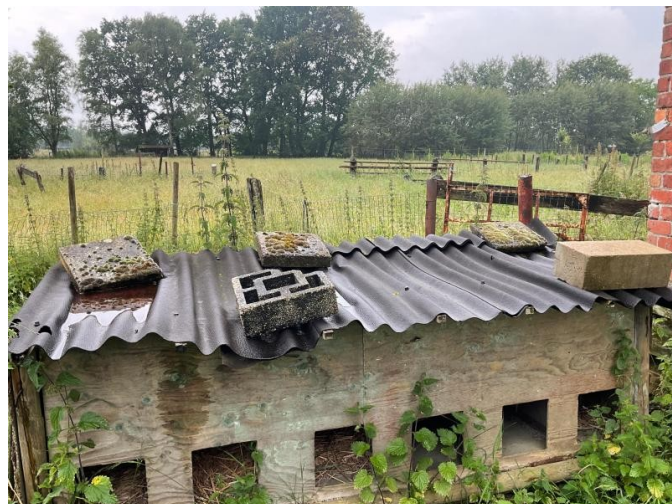
Het asbestmateriaal valt onder de mijlpaal van 2040.

Eindbeoordeling materiaalrisico	Laag materiaalrisico en/of verlaagde kans op vezelvrijgave
---------------------------------	--

Gebondenheid	Categorie 1: hechtgebonden in oorsprong
Asbestsoort (vezeltype)	Crocidoliet aanwezig
Asbestconcentratie	Laag (< 50%)
Afschermingsgraad van het gehele materiaal	Geheel of deels vrij aan de buitenlucht
Toestand van het materiaal	Licht beschadigd, licht verweerd. Intact materiaal type Pical – asbestboard of categorie III 'gebondenheid'

Beschrijving	Golfplaten
Omgeving	Buiten
Primaire drager	Plat dak
Asbestmateriaal	Dak- en gevelbekleding - Golfplaat
Bindmiddel van asbestmateriaal	Bitumen (roofing, teer, asfalt)
Gebondenheid op basis van bindmiddel	Hecht
Hoeveelheid (oppervlakte - aantal)	<ul style="list-style-type: none">• 1,00 m² - 6 stuks
Totale oppervlakte	6,00 m ²
Eenvoudig bereikbaar	Ja
Bevestigingswijze	<ul style="list-style-type: none">• Genageld, geniet• Onbekend
Identificatiemethode	Vaststelling zonder monstername
Destructieve handeling voor identificatie	Nee
Opmerking	De aangegeven hoeveelheid is een benadering.

Zorgvuldig beheren

- Zorg voor een veilig beheer. Vermijd het beschadigen van het asbestmateriaal. Controleer de toestand jaarlijks op wijzigingen.

- Eenvoudige handelingen: mag via doe-het-zelf of door werknemer(s) met opleidingsattest eenvoudige handelingen
Het materiaal is relatief eenvoudig te verwijderen. Wij raden aan het materiaal te laten verwijderen door een werknemer met opleidingsattest eenvoudige handelingen. Gelieve dit met de nodige zorg en bescherming uit te voeren om vezelemisatie te vermijden.

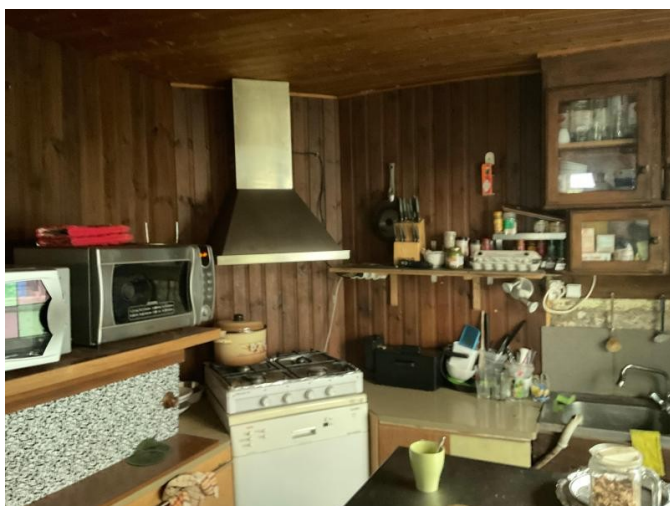
Oude plafondtegels zijn mogelijks asbesthoudend. Door de intacte staat van het materiaal was het echter niet mogelijk een staalname uit te voeren op niet-destructieve wijze.

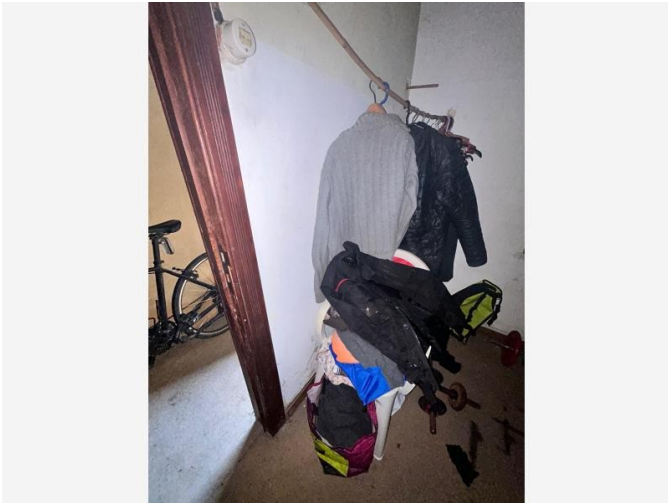
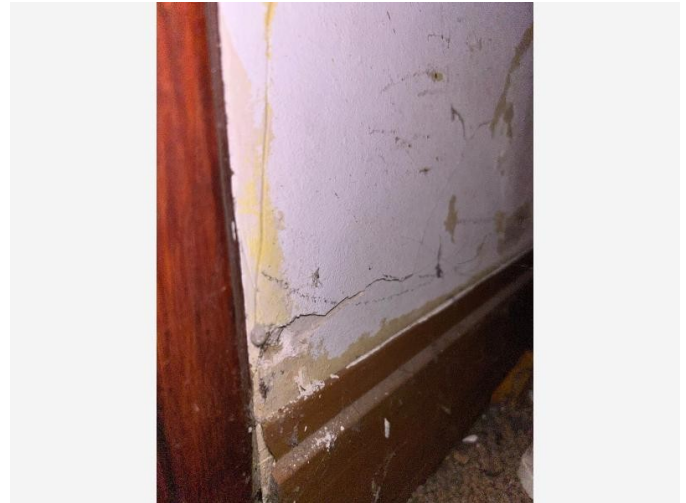
Fiche 6: Pleisterwerk muur

Geen asbest

#	Type	Referentie	Resultaat
6.1	Mengmonster	1) Pleisterwerk muur	Geen asbest

Beschrijving	Pleisterwerk muur
Omgeving	Binnen
Primaire drager	Binnenwand
Bindmiddel van materiaal	Gips - kalk
Gebondenheid op basis van bindmiddel	Niet-hechtgebonden
Hoeveelheid (oppervlakte - dikte - aantal)	• 9,00 m ² - 1,00 cm - 10 stuks
Totaal volume	0,90 m ³
Identificatiemethode	Vaststelling met monstername
Destructieve handeling voor identificatie	Nee
Opmerking	De aangegeven hoeveelheid is een benadering.
