Asbestinventarisatetest

Helstwegel 10A, 9070 Destelbergen

Attestnummer : 20260331-000030.000

Niet-asbestveilig

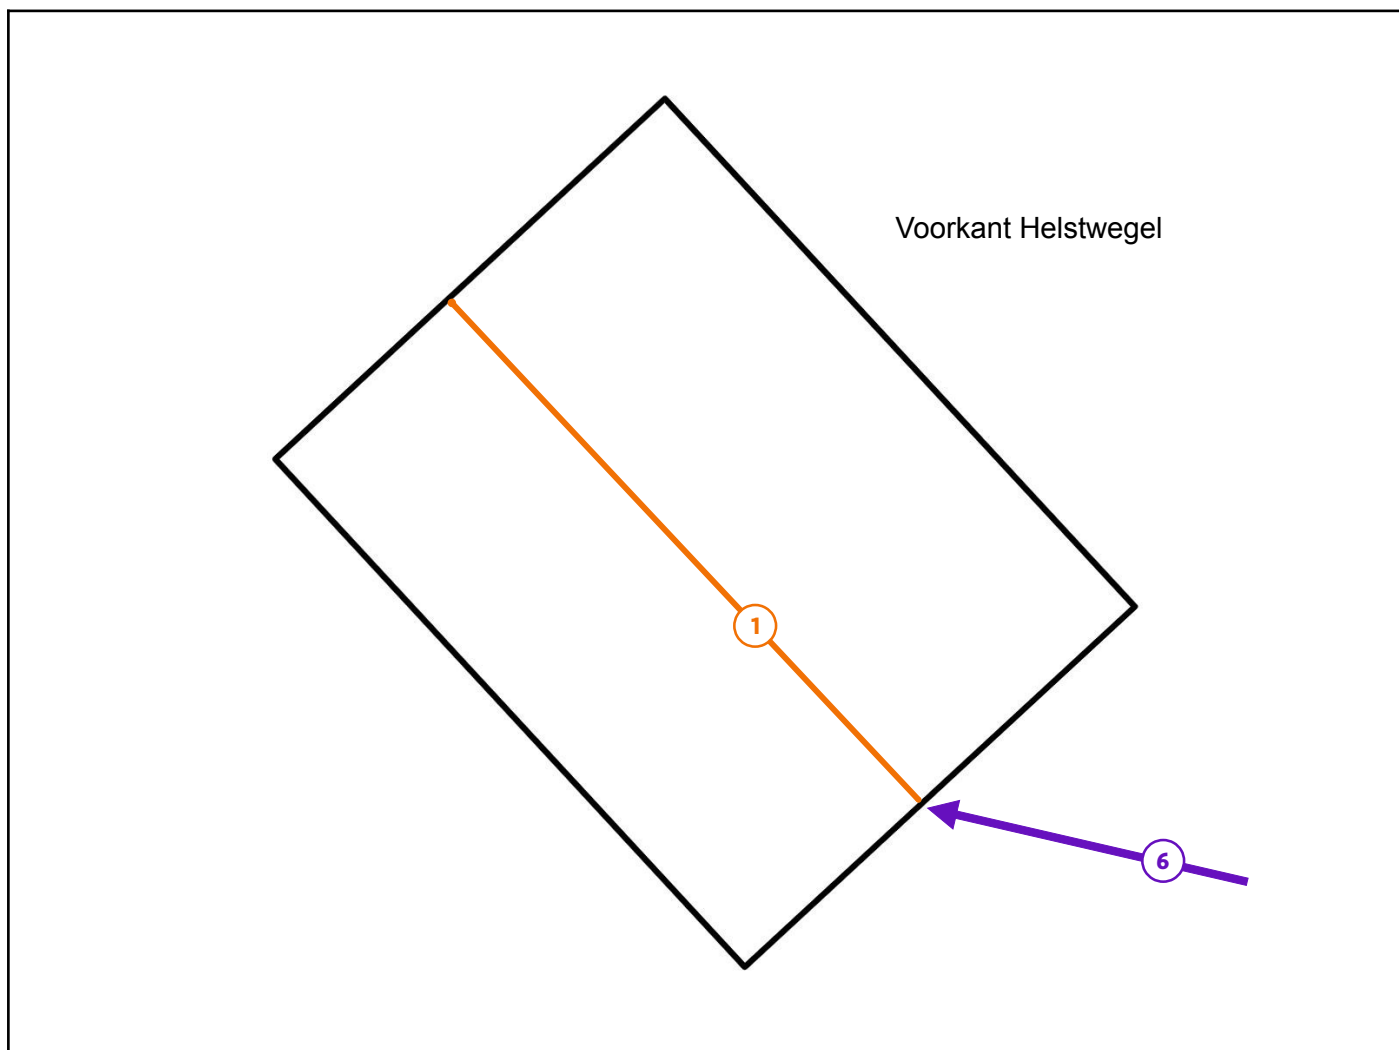
Plan 1.5: Woning plan DAK

Beschrijving	Type	Actie
1. Asbestcement nokstukken dak	Asbestmateriaal	Verwijderen
6. Binnenkant/bovenkant schouw niet vast te stellen	Beperking	-

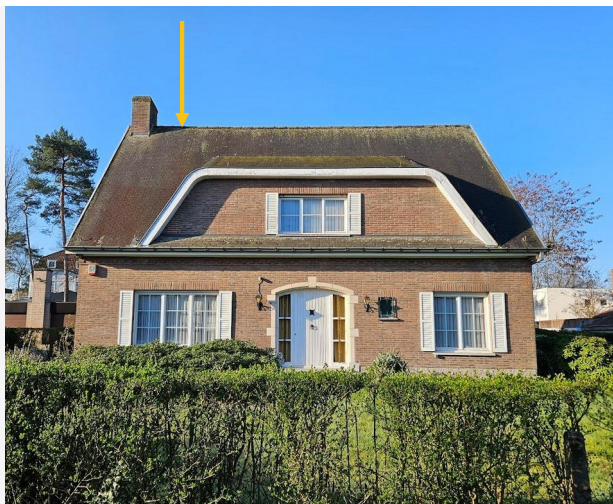
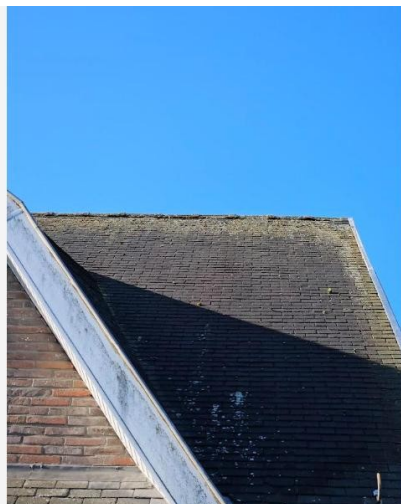
Het asbestmateriaal valt onder de mijlpaal van 2034.

Verwijderen

Eindbeoordeling materiaalrisico	Verhoogd materiaalrisico en/of verhoogde kans op vezelvrijgave
---------------------------------	--

Gebondenheid	Categorie 1: hechtgebonden in oorsprong
Asbestsoort (vezeltype)	Crocidoliet aanwezig
Asbestconcentratie	Laag (< 50%)
Afschermingsgraad van het gehele materiaal	Geheel of deels vrij aan de buitenlucht, maar geen contact met binnenlucht
Toestand van het materiaal	Matig beschadigd, matig verweerd

Beschrijving	Asbestcement nokstukken dak
Omgeving	Buiten
Primaire drager	Schuin dak
Asbestmateriaal	Dak- en gevelbekleding - Nok, windveer, boeiboord
Bindmiddel van asbestmateriaal	Cement
Gebondenheid op basis van bindmiddel	Hecht
Hoeveelheid (oppervlakte - aantal)	<ul style="list-style-type: none">• 1,00 m² - 1 stuk
Totale oppervlakte	1,00 m ²
Eenvoudig bereikbaar	Ja
Bevestigingswijze	<ul style="list-style-type: none">• Geklemd
Identificatiemethode	<p>De asbestdeskundige beoordeelt het materiaal als asbestverdacht en dus asbesthoudend, en dit zonder monstername.</p> <p>Motivatie: Er is een onderzoeksbeperking die monstername verhindert; De ruimte of het materiaal bevindt zich hoger dan 3,5 meter vanaf een vaste ondergrond.</p>
Destructieve handeling voor identificatie	Nee
Opmerking	Het dak van de woning werd bekleed met natuurleien. Enkel de nokstukken zijn asbestverdacht.

- Zorg voor een veilig beheer. Vermijd het beschadigen van het asbestmateriaal. Controleer de toestand jaarlijks op wijzigingen.
- Verwijder dit asbestmateriaal zo snel mogelijk. Volg de toestand goed op.
- Hemelwater dat afspoelt van asbestcement daken of gevels kan asbestdeeltjes bevatten. Gebruik het enkel voor gesloten circuits (bv. spoelen toiletten). Reinig na het vervangen van het dak of de gevel de dakgoten en regenwaterput of -ton om asbesthoudend sediment of slib te verwijderen
- Voer bijkomende staalname(s) uit.

- Eenvoudige handelingen: mag via doe-het-zelf of door werknemer(s) met opleidingsattest eenvoudige handelingen
Indien het mogelijk is om de nokstukken te verwijderen zonder ze te breken, mogen ze zelf verwijderd worden met de nodige voorzichtigheid. Je kan ze dubbel en luchtdicht verpakt in een stevig plasticfolie of asbestzak aanbieden op het containerpark of thuis laten ophalen. Meer info via <https://www.ivago.be/nl/particulier/dienst/asbest>.

Denk aan persoonlijke beschermingsmiddelen (FFP3 wegwerpmasker, wegweroverall CAT III, type 5,6 en wegwerphandschoenen) en een goede voorbereiding. Bevochtig de toepassing voor en tijdens de verwijdering. Meer info via <https://ovam.vlaanderen.be/voorzorgsmaatregelen-bij-asbestverwijdering> en www.asbestinfo.be.

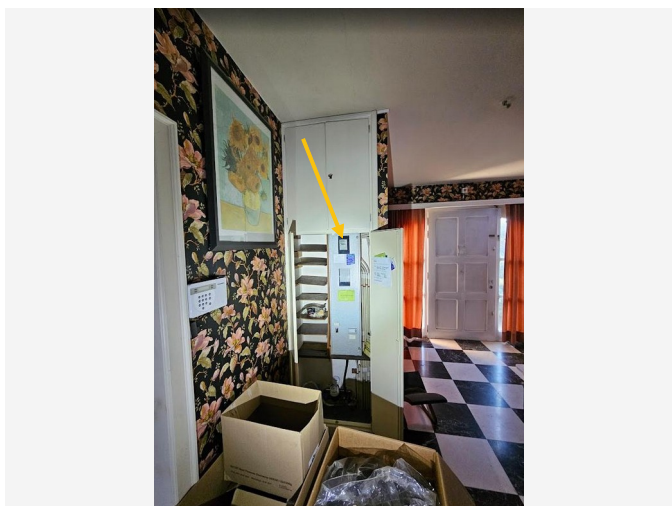
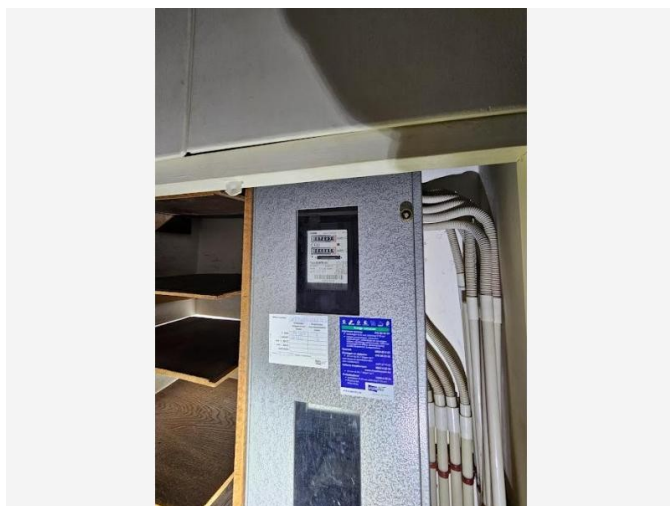
Het asbestmateriaal valt onder de mijlpaal van 2040.

Zorgvuldig beheren

Eindbeoordeling materiaalrisico	Zeer laag materiaalrisico en/of zeer lage kans op vezelvrijgave
---------------------------------	---

Gebondenheid	Categorie 1: hechtgebonden in oorsprong
Asbestsoort (vezeltype)	Crocidoliet aanwezig
Asbestconcentratie	Laag (< 50%)
Afschermingsgraad van het gehele materiaal	Stootvaste afscherming of omkasting
Toestand van het materiaal	Onbeschadigd, niet verweerd

Beschrijving	Elektrisch materiaal van bakeliet
Omgeving	Binnen
Primaire drager	Communicatie en elektrische infrastructuur en uitrusting
Asbestmateriaal	Plaat, paneel, tablet - Type Bakeliet
Bindmiddel van asbestmateriaal	Kunststof of -hars
Gebondenheid op basis van bindmiddel	Hecht
Hoeveelheid (oppervlakte - dikte - aantal)	• 1,00 m ² - 1,00 cm - 1 stuk
Totaal volume	0,01 m ³
Eenvoudig bereikbaar	Ja
Bevestigingswijze	• Geschroefd
Identificatiemethode	De asbestdeskundige beoordeelt het materiaal als asbestverdacht en dus asbesthoudend, en dit zonder monstername. Motivatie: De monstername brengt andere schade aan dan schade die inherent is aan de monstername.
Destructieve handeling voor identificatie	Nee
Opmerking	De elektriciteitsmeter is van bakeliet.

- Zorg voor een veilig beheer. Vermijd het beschadigen van het asbestmateriaal. Controleer de toestand jaarlijks op wijzigingen.
- Voer bijkomende staalname(s) uit.

- Eenvoudige handelingen: mag via doe-het-zelf of door werknemer(s) met opleidingsattest eenvoudige handelingen
De elektriciteitsmeter is EIGENDOM van FLUVIUS en mag enkel door werknemers van Fluvius verwijderd worden.
Zie rubriek 'Toelichting' achteraan dit attest voor meer info over de verschillende verwijderingsmethodes.

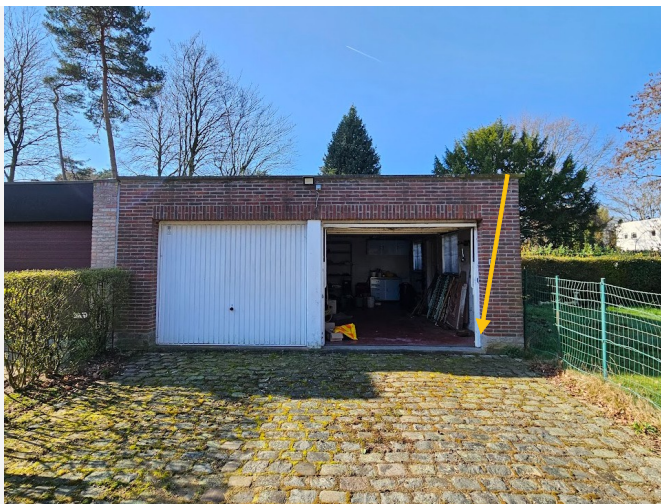
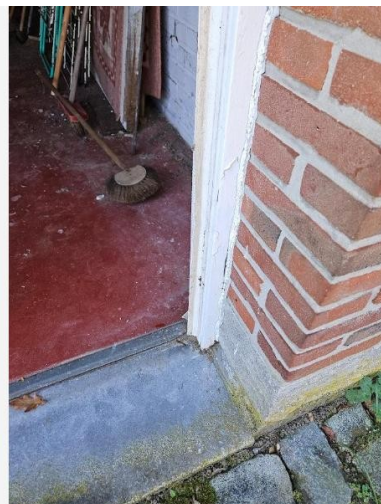
Het asbestmateriaal valt onder de mijlpaal van 2040.

Zorgvuldig beheren

Eindbeoordeling materiaalrisico	Laag materiaalrisico en/of verlaagde kans op vezelvrijgave
---------------------------------	--

Gebondenheid	Categorie 1: hechtgebonden in oorsprong
Asbestsoort (vezeltype)	Alleen chrysotiel aanwezig
Asbestconcentratie	Laag (< 50%)
Afschermingsgraad van het gehele materiaal	Geheel of deels vrij aan de buitenlucht, maar geen contact met binnenlucht
Toestand van het materiaal	Licht beschadigd, licht verweerd. Intacte calciumsilicaatplaat of materiaal met categorie 3-gebondenheid

#	Type	Referentie	Resultaat
3.1	Puntmonster	MM09	Chrysotiel

Beschrijving	Mastiek poorten
Omgeving	Buiten
Primaire drager	Wandopening verticaal (raam, deur, ...)
Asbestmateriaal	In-situ afwerkingslagen - Pasta, stopverf, voegsel, stopsel, vulsel, mastiek, kitten, ...
Bindmiddel van asbestmateriaal	Kitten, mastiek, pasta
Gebondenheid op basis van bindmiddel	Hecht
Hoeveelheid (gewicht - aantal)	<ul style="list-style-type: none">• 1,00 kg - 2 stuks
Totaal gewicht	2,00 kg
Eenvoudig bereikbaar	Ja
Bevestigingswijze	<ul style="list-style-type: none">• Verlijmd, ingegoten, versmeerd
Identificatiemethode	Een monstername door de asbestdeskundige met laboanalyse door een asbestlabo.
Destructieve handeling voor identificatie	Nee

- Zorg voor een veilig beheer. Vermijd het beschadigen van het asbestmateriaal. Controleer de toestand jaarlijks op wijzigingen.
- Voer bijkomende staalname(s) uit.

- Eenvoudige handelingen: mag via doe-het-zelf of door werknemer(s) met opleidingsattest eenvoudige handelingen
Het betreft een hechtgebonden buitentoepassing, maar het verwijderen van deze toepassing is niet mogelijk zonder ze te beschadigen. Daarom moet dit verwijderd worden door een werknemer met opleidingsattest eenvoudige handelingen.

Geen doe-het-zelf.

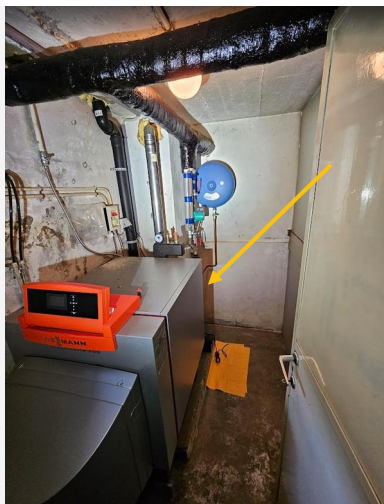
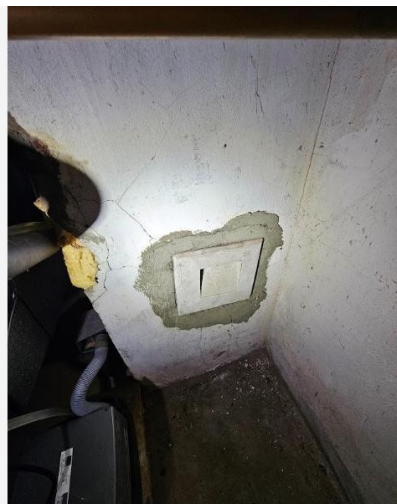
Het asbestmateriaal valt onder de mijlpaal van 2040.

Zorgvuldig beheren

Eindbeoordeling materiaalrisico	Laag materiaalrisico en/of verlaagde kans op vezelvrijgave
---------------------------------	--

Gebondenheid	Categorie 1: hechtgebonden in oorsprong
Asbestsoort (vezeltype)	Alleen chrysotiel aanwezig
Asbestconcentratie	Laag (< 50%)
Afschermingsgraad van het gehele materiaal	Geheel of deels vrij aan binnenluchtstromen
Toestand van het materiaal	Licht beschadigd, licht verweerd. Intacte calciumsilicaatplaat of materiaal met categorie 3-gebondenheid

#	Type	Referentie	Resultaat
4.1	Puntmonster	MM07	Chrysotiel

Beschrijving	Asbestcement schouwluik
Omgeving	Binnen
Primaire drager	Ruimteverwarming
Asbestmateriaal	Brandwerende afsluiting (prefab geheel) - Luik
Bindmiddel van asbestmateriaal	Cement
Gebondenheid op basis van bindmiddel	Hecht
Hoeveelheid (gewicht - aantal)	<ul style="list-style-type: none">• 5,00 kg - 1 stuk
Totaal gewicht	5,00 kg
Eenvoudig bereikbaar	Ja
Bevestigingswijze	<ul style="list-style-type: none">• Geklemd
Identificatiemethode	Een monstername door de asbestdeskundige met laboanalyse door een asbestlabo.
Destructieve handeling voor identificatie	Nee

- Zorg voor een veilig beheer. Vermijd het beschadigen van het asbestmateriaal. Controleer de toestand jaarlijks op wijzigingen.

- Eenvoudige handelingen: mag via doe-het-zelf of door werknemer(s) met opleidingsattest eenvoudige handelingen
Indien het mogelijk is het schouwluik te verwijderen zonder het te breken, mag het zelf verwijderd worden met de nodige voorzichtigheid. Je kan het dubbel en luchtdicht verpakt in een stevig plasticfolie of asbestzak aanbieden op het containerpark.

Denk aan persoonlijke beschermingsmiddelen (FFP3 wegwerpmasker, wegwerpoverall CAT III, type 5,6 en wegwerphandschoenen) en een goede voorbereiding. Bevochtig de toepassing voor en tijdens de verwijdering. Meer info via <https://ovam.vlaanderen.be/voorzorgsmaatregelen-bij-asbestverwijdering> en www.asbestinfo.be.

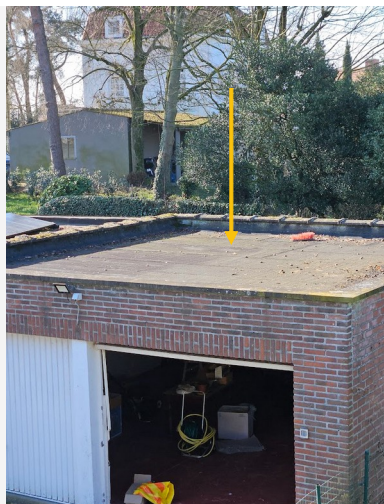
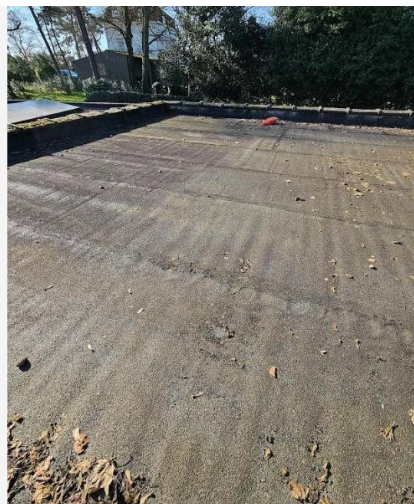
Het asbestmateriaal valt onder de mijlpaal van 2040.

Zorgvuldig beheren

Eindbeoordeling materiaalrisico	Laag materiaalrisico en/of verlaagde kans op vezelvrijgave
---------------------------------	--

Gebondenheid	Categorie 1: hechtgebonden in oorsprong
Asbestsoort (vezeltype)	Alleen chrysotiel aanwezig
Asbestconcentratie	Laag (< 50%)
Afschermingsgraad van het gehele materiaal	Geheel of deels vrij aan de buitenlucht, maar geen contact met binnenlucht
Toestand van het materiaal	Licht beschadigd, licht verweerd. Intacte calciumsilicaatplaat of materiaal met categorie 3-gebondenheid

Beschrijving	Roofing plat dak garage
Omgeving	Buiten
Primaire drager	Plat dak
Asbestmateriaal	Dak- en gevelbekleding - Roofing
Bindmiddel van asbestmateriaal	Bitumen (roofing, teer, asfalt)
Gebondenheid op basis van bindmiddel	Hecht
Hoeveelheid (oppervlakte - aantal)	<ul style="list-style-type: none"> • 40,00 m² - 1 stuk
Totale oppervlakte	40,00 m ²
Eenvoudig bereikbaar	Ja
Bevestigingswijze	<ul style="list-style-type: none"> • Verlijmd, ingegoten, versmeerd
Identificatiemethode	<p>De asbestdeskundige beoordeelt het materiaal als asbestverdacht en dus asbesthoudend, en dit zonder monstername.</p> <p>Motivatie: De monstername brengt andere schade aan dan schade die inherent is aan de monstername.</p>
Destructieve handeling voor identificatie	Nee
Opmerking	Het plat dak van de garage werd afgewerkt met roofing. Alle roofing van voor 2001 is asbestverdacht. Er werden geen stalen genomen om geen lekkages te veroorzaken. Verder onderzoek kan aantonen of de roofing ook effectief asbest bevat. Hou hiermee rekening als er werken aan het plat dak moeten gebeuren.

- Zorg voor een veilig beheer. Vermijd het beschadigen van het asbestmateriaal. Controleer de toestand jaarlijks op wijzigingen.
- Voer bijkomende staalname(s) uit.

- Eenvoudige handelingen: mag via doe-het-zelf of door werknemer(s) met opleidingsattest eenvoudige handelingen
Indien het mogelijk is om de roofing te verwijderen zonder deze te beschadigen, mag dit zelf verwijderd worden met de nodige voorzichtigheid. Je kan dit dubbel en luchtdicht verpakt in een stevig plasticfolie of asbestzak aanbieden op het containerpark.

Denk aan persoonlijke beschermingsmiddelen (FFP3 wegwerpmasker, wegwerpoverall CAT III, type 5,6 en wegwerphandschoenen) en een goede voorbereiding. Bevochtig de toepassing voor en tijdens de verwijdering. Meer info via <https://ovam.vlaanderen.be/voorzorgsmaatregelen-bij-asbestverwijdering> en www.asbestinfo.be.

Indien het niet mogelijk is om de roofing te verwijderen zonder deze te beschadigen, wordt aangeraden om dit te laten doen door aannemer(s)/dakwerker(s) met opleidingsattest eenvoudige handelingen.

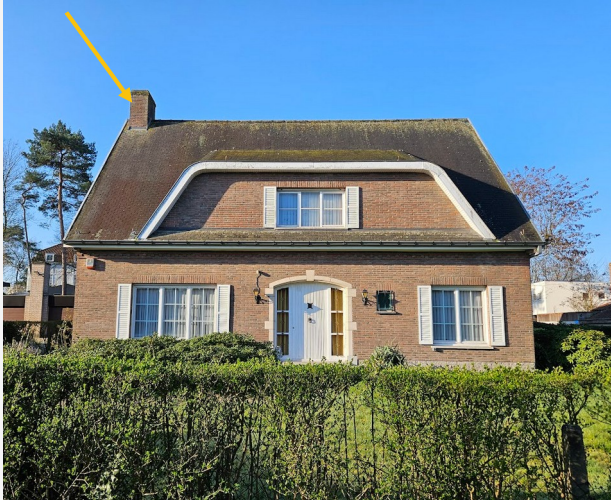
Fiche 6: Binnenkant/bovenkant schouw niet vast te stellen

Tijdelijke beperking

Reden: Het te onderzoeken materiaal situeert zich hoger dan 3,50 m te rekenen vanaf een veilige ondergrond

Uitleg van de asbestdeskundige: De binnenkant/bovenkant van de schouw kon ter plaatse niet vastgesteld worden. Het is niet duidelijk of er asbestverdachte materialen aanwezig zijn.

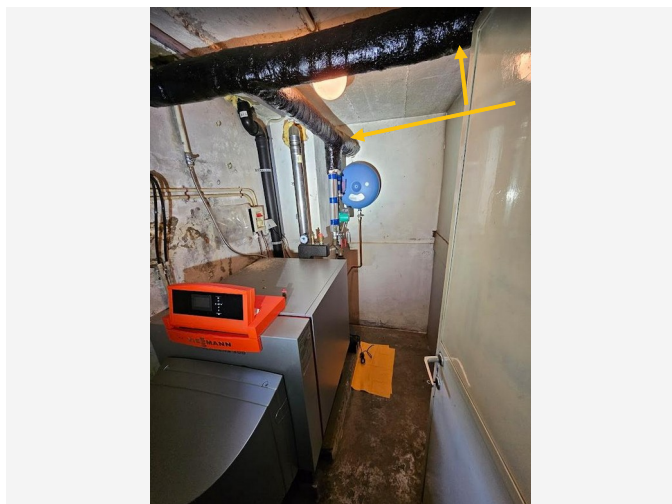
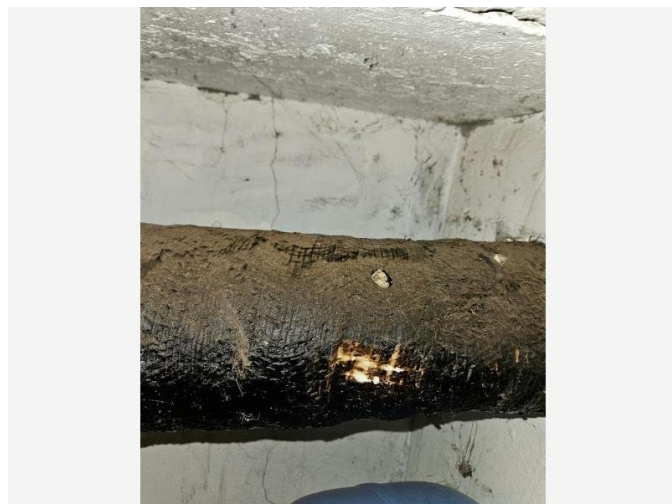
Fiche 7: Bitumen leidingisolatie

Geen asbest

#	Type	Referentie	Resultaat
7.1	Mengmonster	MM04	Geen asbest

Beschrijving	Bitumen leidingisolatie
Omgeving	Binnen
Primaire drager	HVAC infrastructuur en uitrusting
Bindmiddel van materiaal	Gips - kalk
Gebondenheid op basis van bindmiddel	Niet-hechtgebonden
Hoeveelheid (lengte - omtrek - dikte - aantal)	<ul style="list-style-type: none">• 3,00 m - 30,00 cm - 1,00 cm - 1 stuk
Totaal volume	0,009 m ³
Identificatiemethode	Een monstername door de asbestdeskundige met laboanalyse door een asbestlabo.
Destructieve handeling voor identificatie	Nee

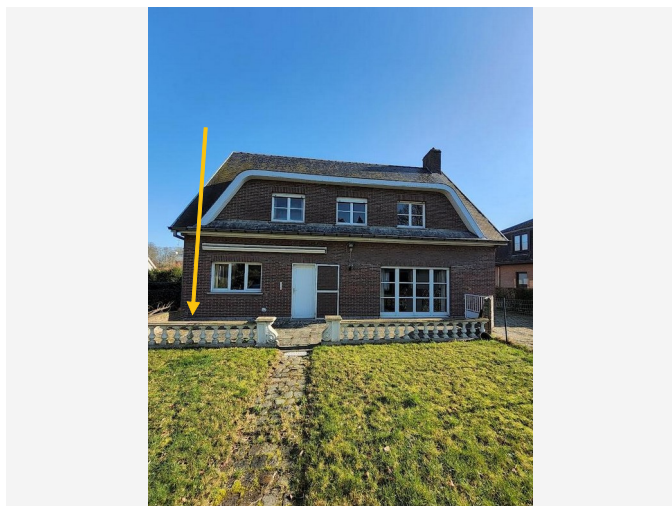
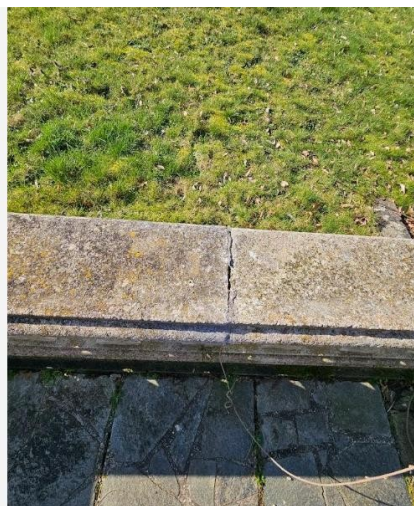
Fiche 8: Mastiek terrasomheining

Geen asbest

#	Type	Referentie	Resultaat
8.1	Puntmonster	MM06	Geen asbest

Beschrijving	Mastiek terrasomheining
Omgeving	Buiten
Primaire drager	Afboording, omheining...
Bindmiddel van materiaal	Kitten, mastiek, pasta
Gebondenheid op basis van bindmiddel	Hecht
Hoeveelheid (gewicht - aantal)	<ul style="list-style-type: none">• 1,00 kg - 2 stuks
Totaal gewicht	2,00 kg
Identificatiemethode	Een monstername door de asbestdeskundige met laboanalyse door een asbestlabo.
Destructieve handeling voor identificatie	Nee
Opmerking	De delen van de terrasomheining werden opgekit met mastiek.

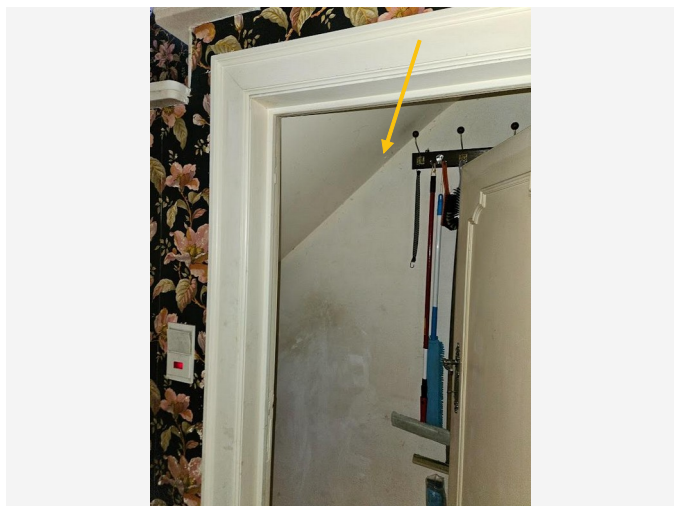
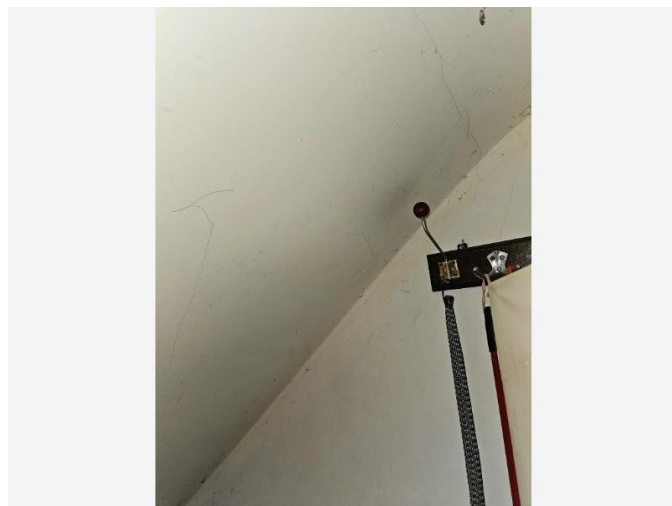
Geen asbest

#	Type	Referentie	Resultaat
9.1	Mengmonster	MM02	Geen asbest

Beschrijving	Pleister plafonds traphal + badkamer + kelder
Omgeving	Binnen
Primaire drager	Plafond
Bindmiddel van materiaal	Gips - kalk
Gebondenheid op basis van bindmiddel	Niet-hechtgebonden
Hoeveelheid (oppervlakte - dikte - aantal)	• 23,00 m ² - 2,00 cm - 1 stuk
Totaal volume	0,46 m ³
Identificatiemethode	Een monstername door de asbestdeskundige met laboanalyse door een asbestlabo.
Destructieve handeling voor identificatie	Nee
Opmerking	De oppervlakte is een schatting van de plafonds die bemonsterd werden. Geen monstername stookplaats want die is niet gepleisterd.

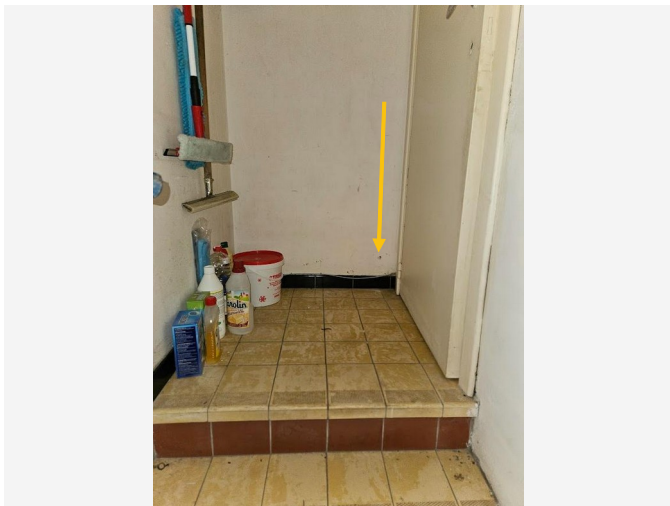
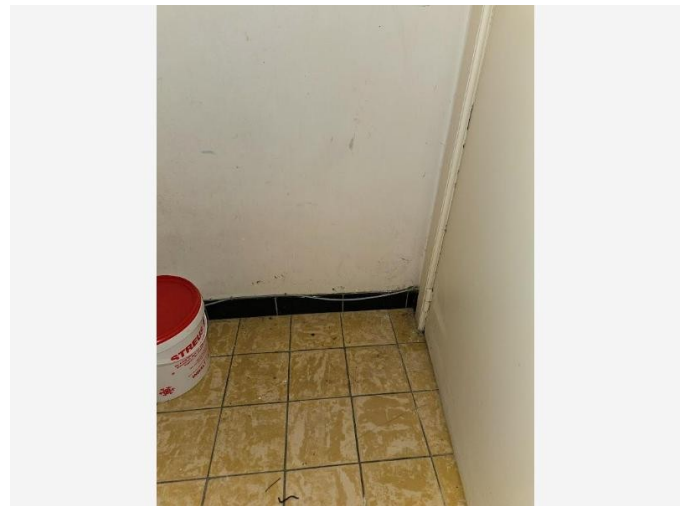
Geen asbest

#	Type	Referentie	Resultaat
10.1	Mengmonster	MM01	Geen asbest

Beschrijving	Pleister muren traphal + kelder
Omgeving	Binnen
Primaire drager	Binnenwand
Bindmiddel van materiaal	Gips - kalk
Gebondenheid op basis van bindmiddel	Niet-hechtgebonden
Hoeveelheid (oppervlakte - dikte - aantal)	• 28,00 m ² - 2,00 cm - 1 stuk
Totaal volume	0,56 m ³
Identificatiemethode	Een monstername door de asbestdeskundige met laboanalyse door een asbestlabo.
Destructieve handeling voor identificatie	Nee
Opmerking	De oppervlakte is een schatting van de muren die bemonsterd werden. Geen monstername stookplaats en geen monstername natte ruimte want die zijn niet gepleisterd.

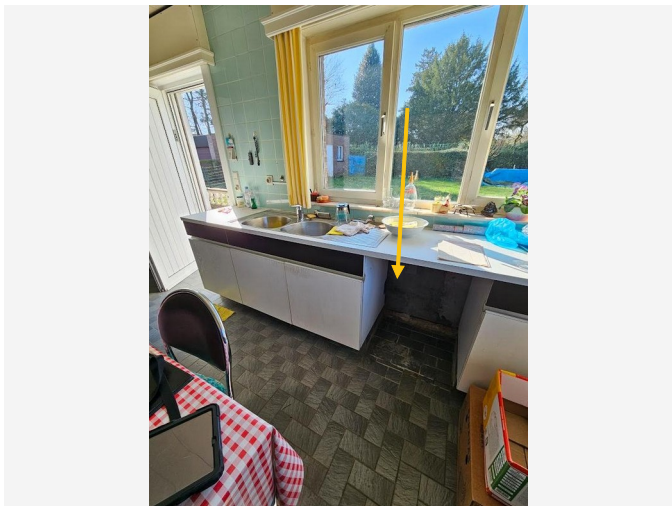
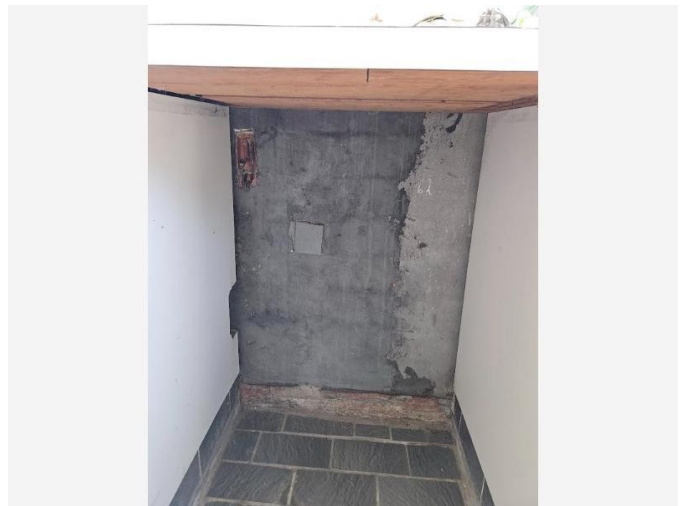
Fiche 11: Cementering keuken/badkamer

Geen asbest

#	Type	Referentie	Resultaat
11.1	Mengmonster	MM10	Geen asbest

Beschrijving	Cementering keuken/badkamer
Omgeving	Binnen
Primaire drager	Binnenwand
Bindmiddel van materiaal	Cement
Gebondenheid op basis van bindmiddel	Hecht
Hoeveelheid (gewicht - aantal)	<ul style="list-style-type: none">• 50,00 kg - 1 stuk
Totaal gewicht	50,00 kg
Identificatiemethode	Een monstername door de asbestdeskundige met laboanalyse door een asbestlabo.
Destructieve handeling voor identificatie	Nee

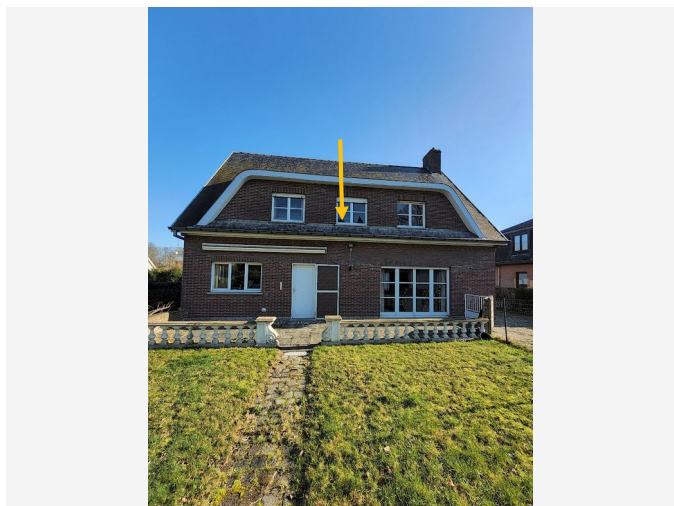
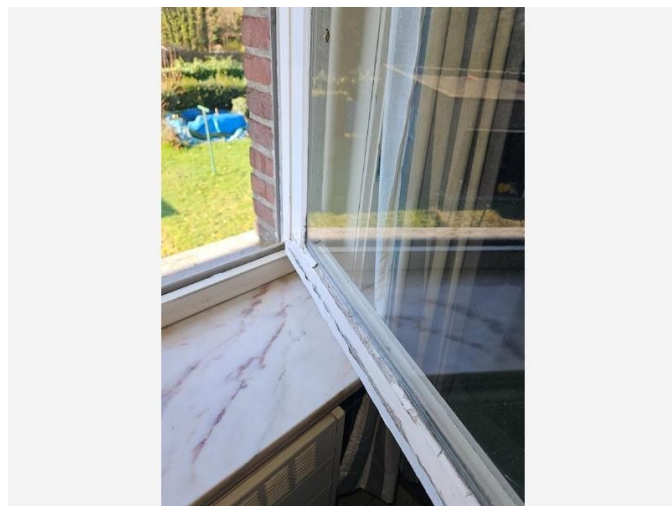
Fiche 12: Mastiek enkel glas

Geen asbest

#	Type	Referentie	Resultaat
12.1	Puntmonster	MM08	Geen asbest

Beschrijving	Mastiek enkel glas
Omgeving	Buiten
Primaire drager	Wandopening verticaal (raam, deur, ...)
Bindmiddel van materiaal	Kitten, mastiek, pasta
Gebondenheid op basis van bindmiddel	Hecht
Hoeveelheid (gewicht - aantal)	<ul style="list-style-type: none">• 1,00 kg - 10 stuks
Totaal gewicht	10,00 kg
Identificatiemethode	Een monstername door de asbestdeskundige met laboanalyse door een asbestlabo.
Destructieve handeling voor identificatie	Nee
Opmerking	De ramen van de woning op de eerste verdieping en de ramen van de garage zijn opgekit tussen de houten kader en het glas met mastiek.

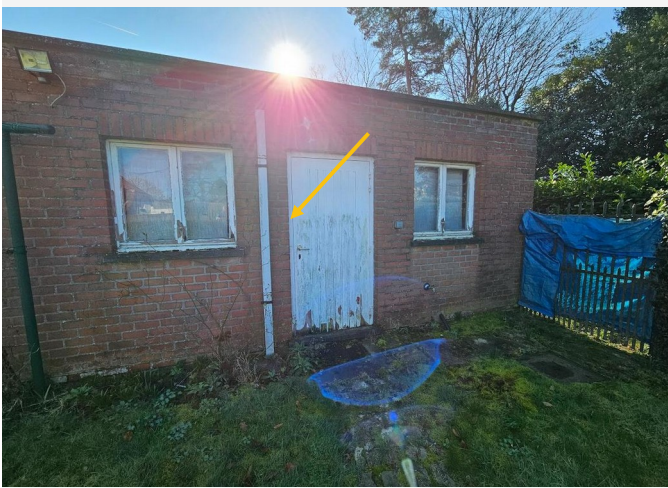
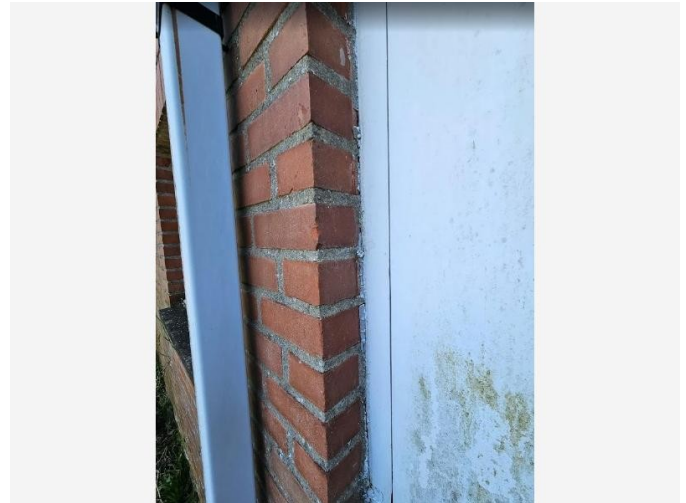
Fiche 13: Mastiek herstellingen

Geen asbest

#	Type	Referentie	Resultaat
13.1	Mengmonster	MM03	Geen asbest

Beschrijving	Mastiek herstellingen
Omgeving	Buiten
Primaire drager	Wandopening verticaal (raam, deur, ...)
Bindmiddel van materiaal	Kitten, mastiek, pasta
Gebondenheid op basis van bindmiddel	Hecht
Hoeveelheid (gewicht - aantal)	<ul style="list-style-type: none">• 1,00 kg - 2 stuks
Totaal gewicht	2,00 kg
Identificatiemethode	Een monstername door de asbestdeskundige met laboanalyse door een asbestlabo.
Destructieve handeling voor identificatie	Nee
Opmerking	De mastiek tussen de kader en de muur van de garage en het groot raam van de leefruimte werd opgevoegd, maar er werd ook mastiek aangebracht.

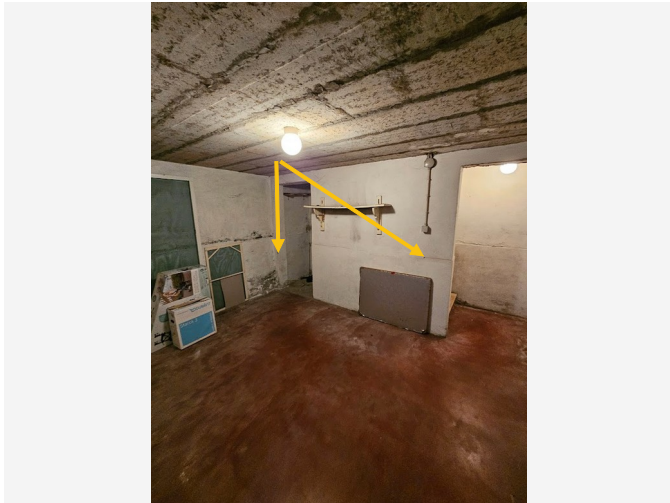
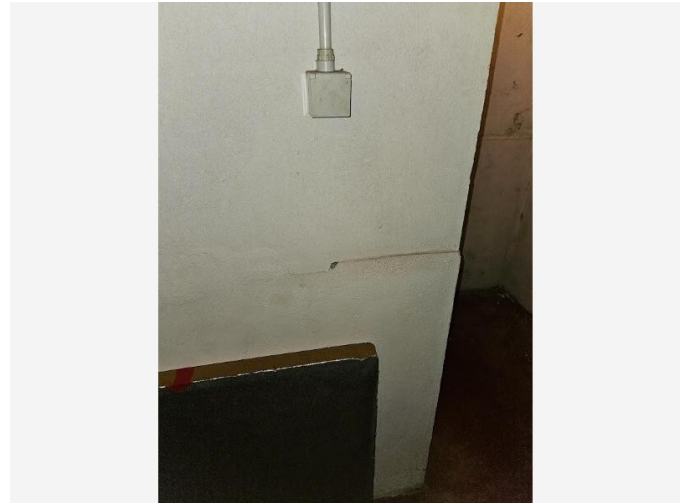
Geen asbest

#	Type	Referentie	Resultaat
14.1	Mengmonster	MM05	Geen asbest

Beschrijving	Cementering kelder
Omgeving	Binnen
Primaire drager	Binnenwand
Bindmiddel van materiaal	Cement
Gebondenheid op basis van bindmiddel	Hecht
Hoeveelheid (gewicht - aantal)	<ul style="list-style-type: none">• 100,00 kg - 1 stuk
Totaal gewicht	100,00 kg
Identificatiemethode	Een monstername door de asbestdeskundige met laboanalyse door een asbestlabo.
Destructieve handeling voor identificatie	Nee
